# TORFHÚS Í SKAGAFIRÐI

AKRAHREPPUR, LÝTINGSSTAÐAHREPPUR OG SEYLUHREPPUR

BRYNDÍS ZOËGA  
BYGGÐASAFN SKAGFIRÐINGA  
2022/262

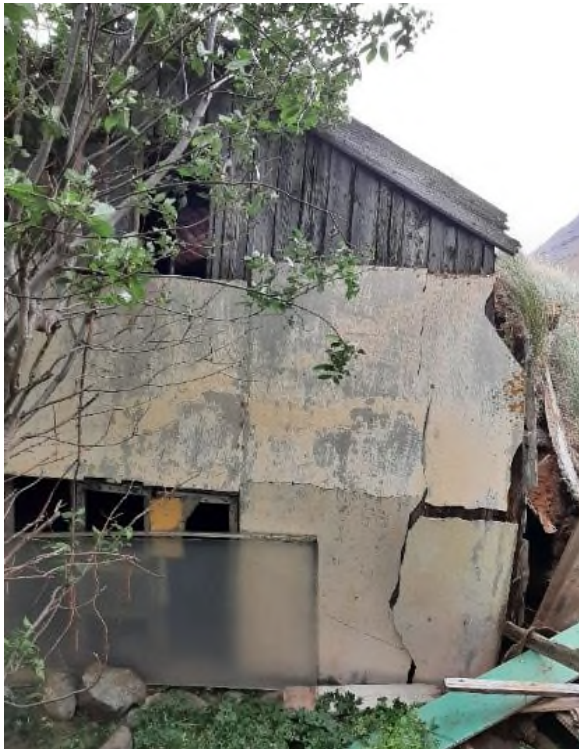
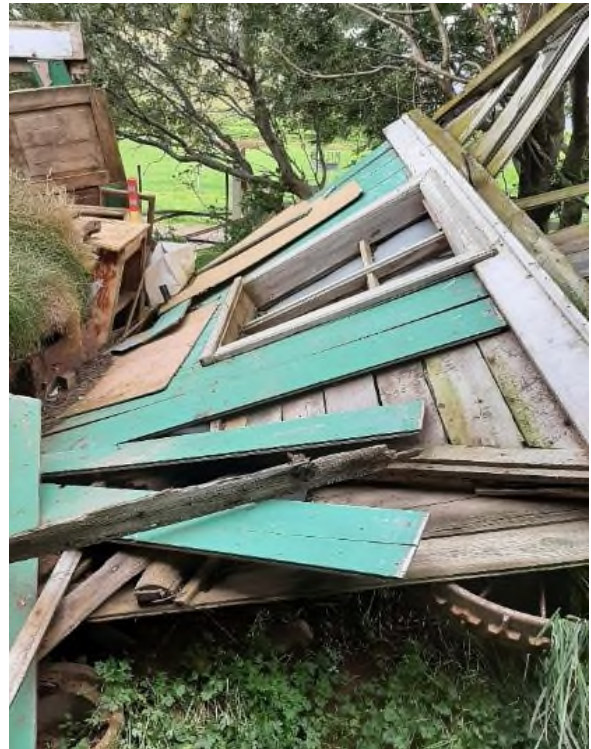
Mynd 25. Á vinstri mynd má sjá stafn eldhússins, sem er með standandi timburþili og klæddur með asbestplötum. Á myndinni til hægri er suðurstafn baðstofunnar sem féll veturinn 2019/20. Hann var líka með timburþili og sést að húsið hefur verið grænmálað að innan.

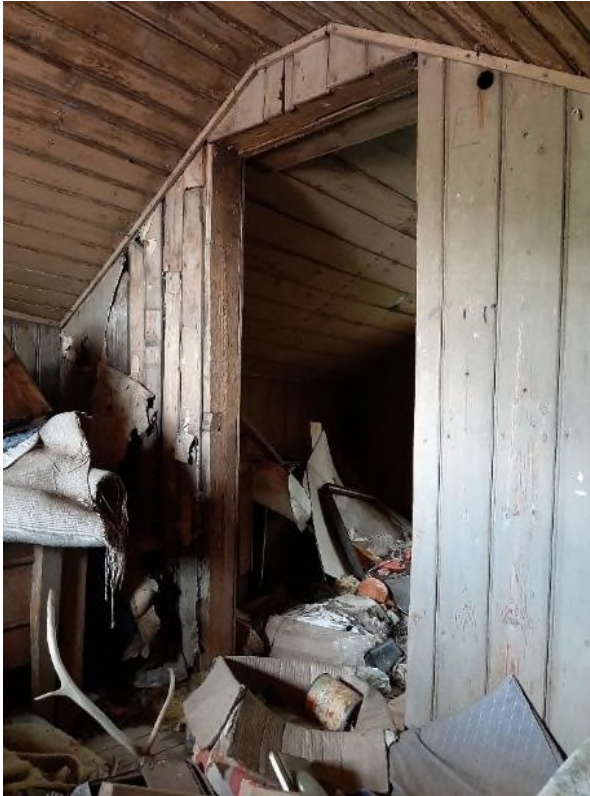
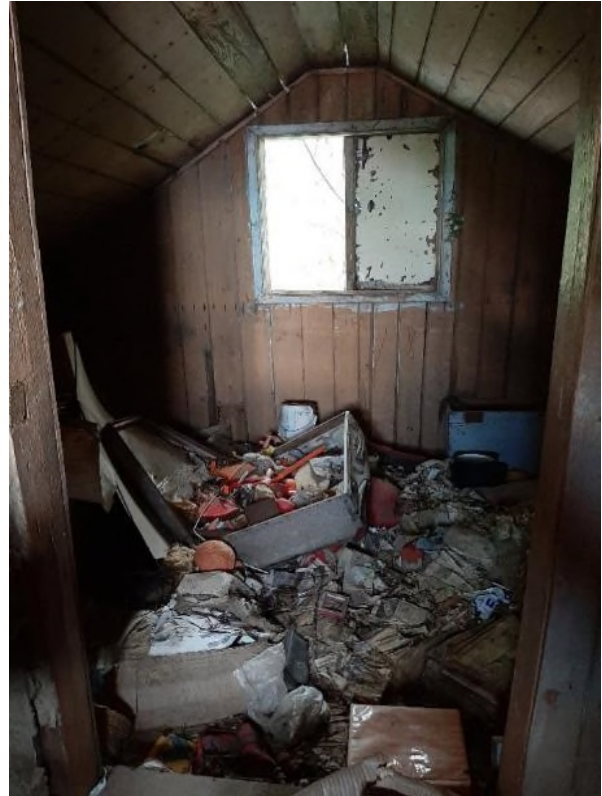
Mynd 26. Herbergin uppi á lofti eru bæði alþiljuð og á þeim eru gluggar sem vísa til norðurs og suðurs. Gólfíð er illa farið og því ekki óhætt að ganga um loftið. Þarna var sofið í báðum herbergjum samkvæmt heimildamanni (Munnleg heimild: Sigurður Hansen, 16.12.2021).

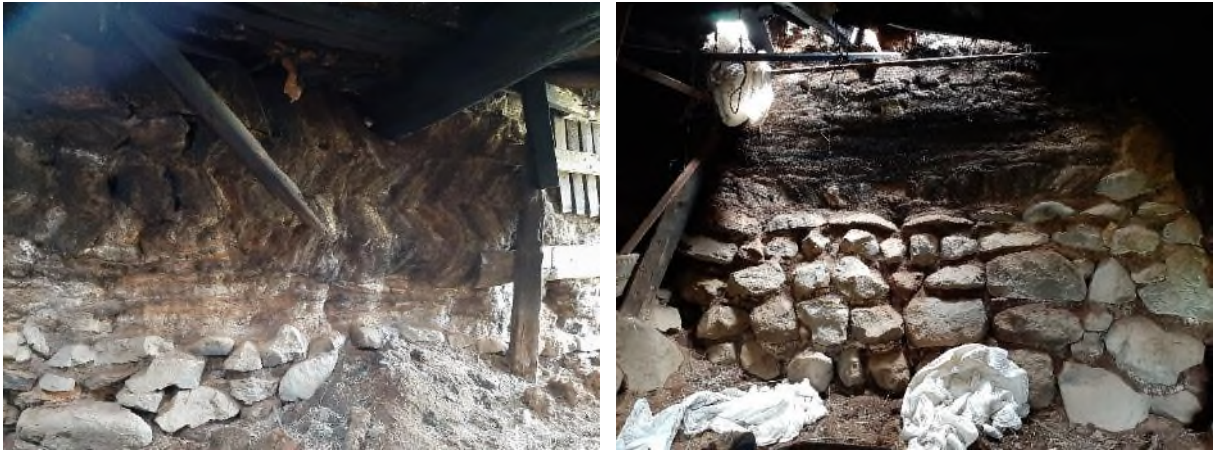
*Mynd 46. Á vinstri mynd er suðurveggur gamla hesthússins. Ofan við grjóthleðsluna er strenghleðsla og ofar er klömbruhnaus án strengjar sem er að líkindum yngri en strengurinn (uppgilding). Á hægri mynd er austurveggur, hlaðinn úr grjóti í streng, síðan er ein röð af klömbruhnaus og þar ofan við strengur. Veggir í þessum húsum virðast fremur gamlir. Á hægri mynd sjá að torfið er sviðið eftir reykin.*

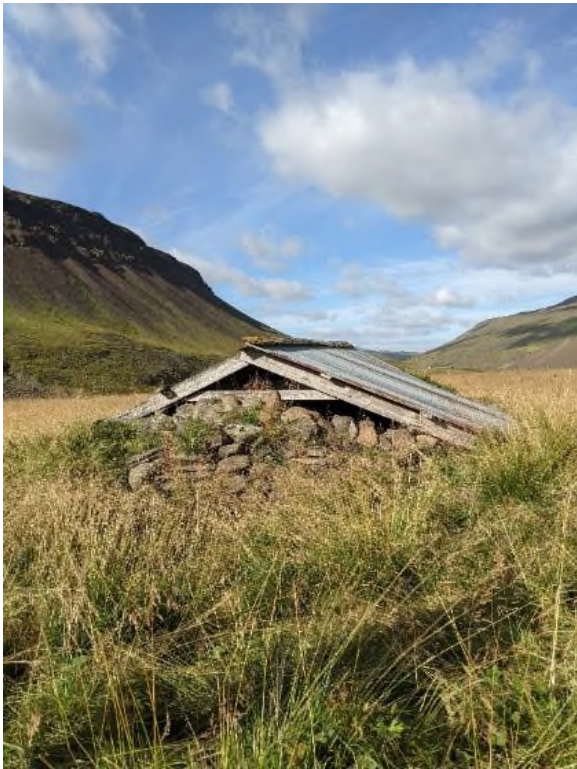
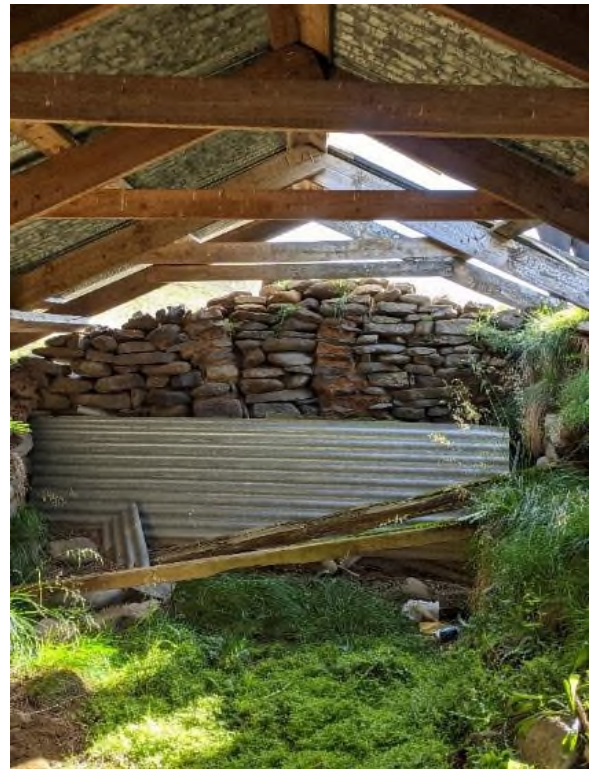
Mynd 66. Vinstri mynd er af austurgafli fjárhússins (seinna hesthúss) í Ábæ. Húsið er niðurgrafið og því sést bara efri hlutinn. Gaflinn er hlaðinn úr grjóti. Hægri myndin er tekin inn í húsinu og þar sést að grjótið er ekki hlaðið í streng, nema í tveimur mjóum röðum. Efsta hluta veggjar vantar. Sperrupak er á húsinu og bárujárn á þaki.

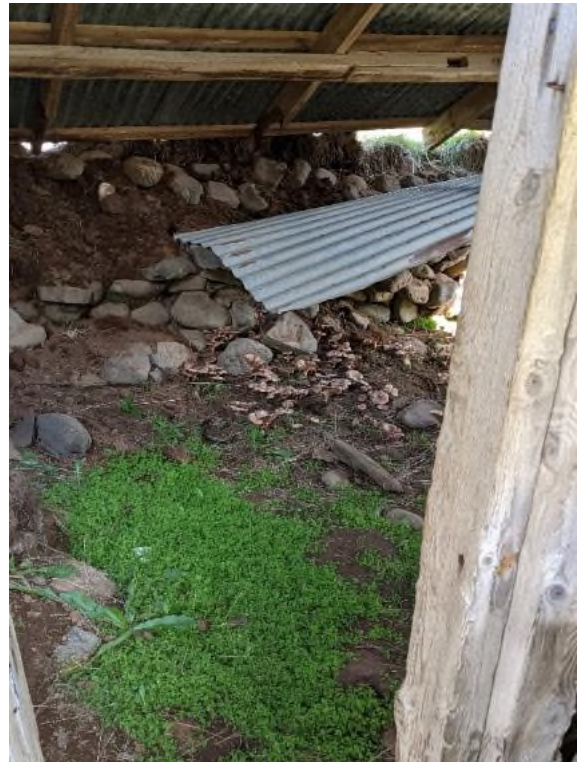
Mynd 68. Á vinstri mynd eru dyrnar en þær eru nyrst á suðurhlíð. Dyraumbúnaður hefur skekkst og grjóthleðslan við innganginn riðlast. Á hægri mynd er horft inn um dyrnar. Grjóthleðsla í norðurvegg er illa farin og bárujárn sem losnað hefur af þaki liggur inni í húsinu.

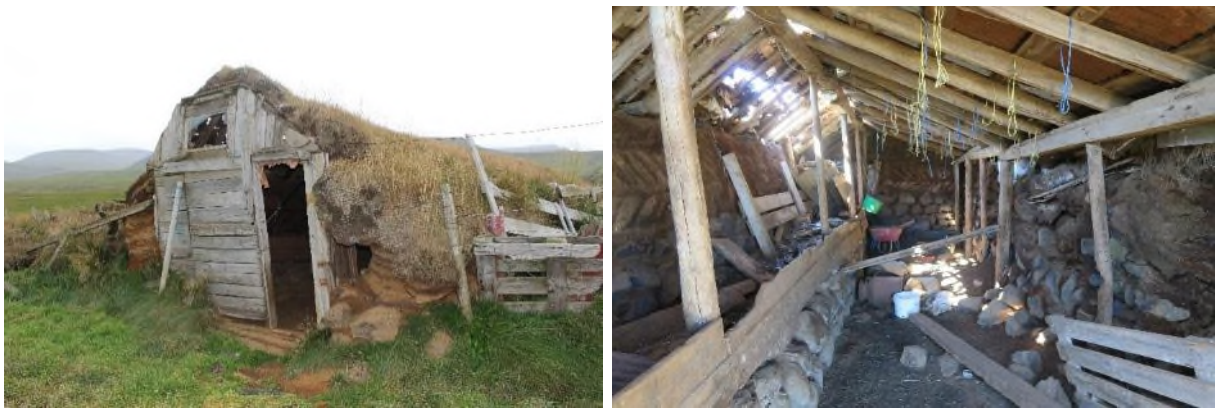
Mynd 81. Á myndinni til vinstri eru hesthúsin í Kolgröf í september 2021. Þau eru bæði farin að snarast fram (til austurs) og til suðurs. Á hægri mynd er horft inn húsinn, þar sést grjóthlaðinn stallur til vinstri.

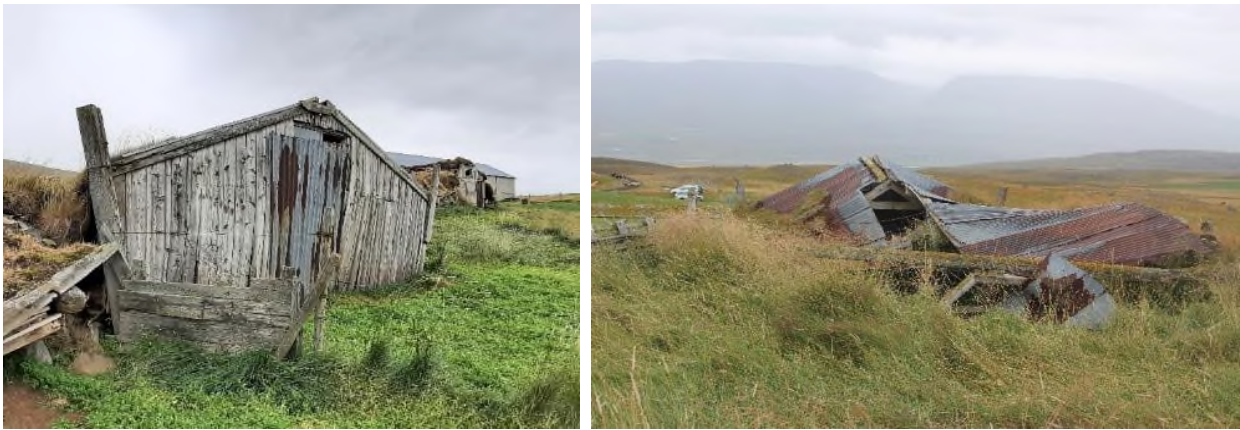
Mynd 83. Til vinstri er listaklætt timburpíl fjárhúsa og er það eina sem eftir stendur af húsinu. Á hægri mynd er síðan horft aftan frá og ofan á sama hús. Járn er á þaki og þar sem plötu vantar sést að þakið hefur verið með sperrum.

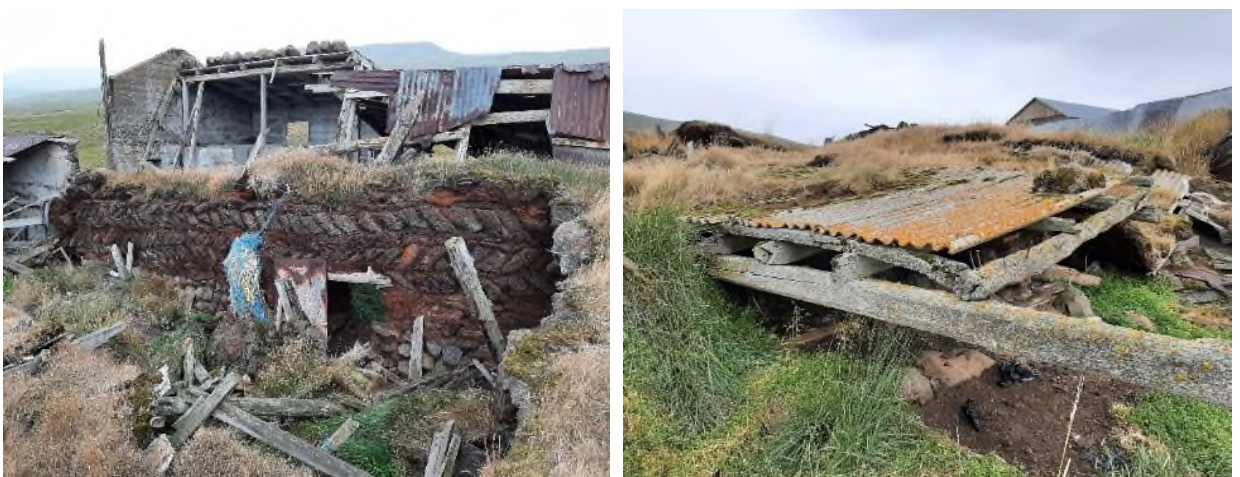
Mynd 84. Til vinstri er hlöðuveggur hlaðinn úr klömbruhnaus í streng og aftan við hann er yngri hluti fjóssins sem var steyptur og þak fjóshlöðunnar sem enn hangir uppi að hluta. Reft er yfir hlöðudyrnar. Til hægri er hluti af þaki fjárhúsa sem eru fallin. Þarna sést líklega í rafta og á þeim asbestplötur sem tyrft var yfir.

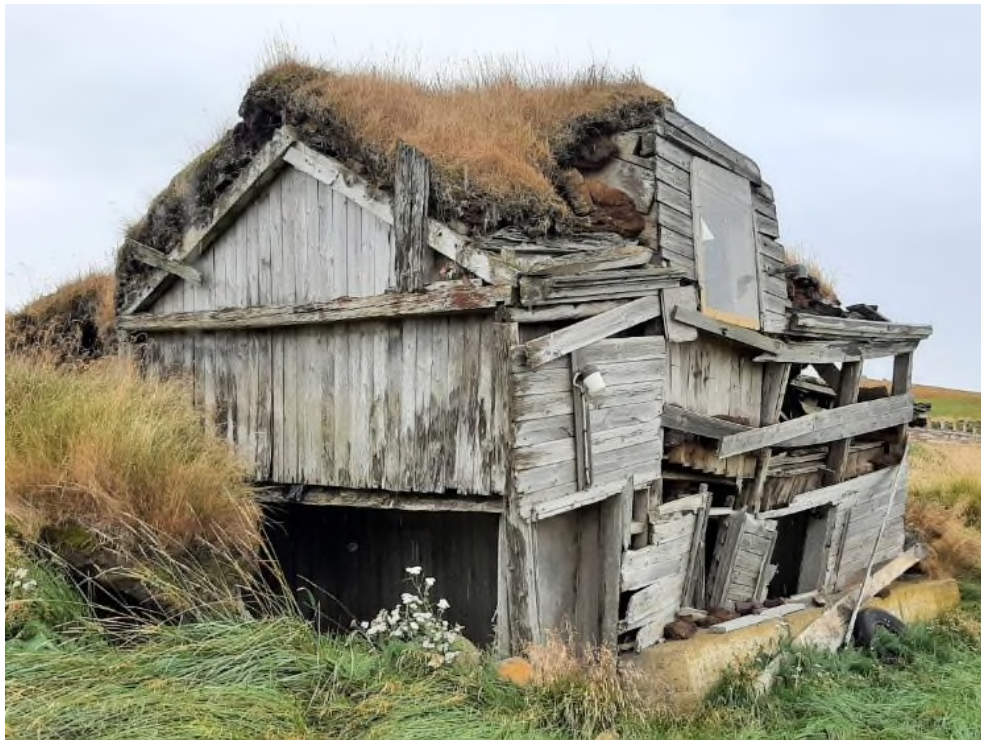
*Mynd 96. Norður- og framhlið framhússins. Lengst til vinstri sést í restina af torfveggnum sem var milli bæjarganga og hlóðældhúss. Neðst fyrir miðri mynd er útidyra hurðin og innan við hana sést í bæjardyrnar. Frambilið er mjög illa farið en útiljósíð er enn á sínum stað.*

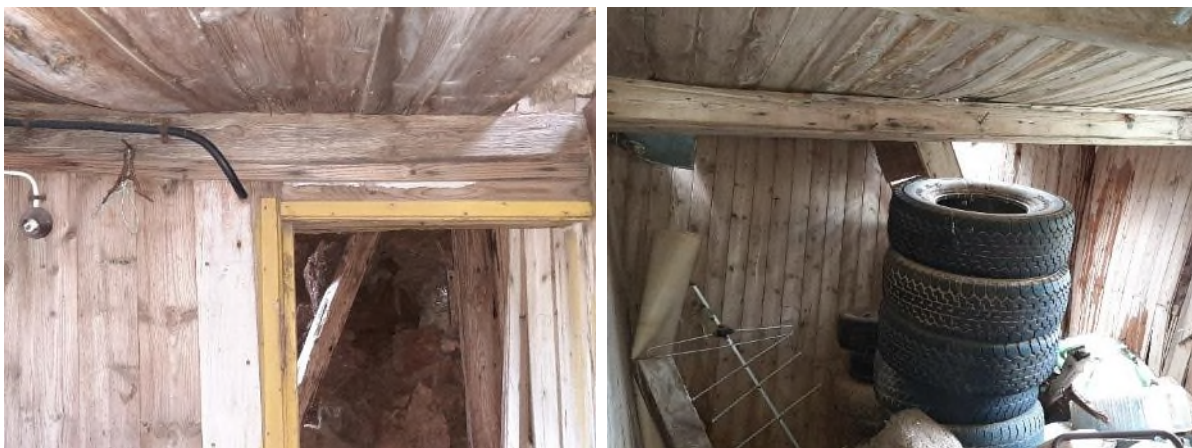
Mynd 99. Á mynd til vinstri eru dyrnar fram á gang með gulmáluðum lista. Vinstra megin við þær sést perustæði og rafmagnsleiðslurnar sem liggja fram á ganginn. Þarna sést líka í annan loftbitann. Á hægri mynd er einnig loftbiti og hafa verið listar meðfram honum. Á bakvið dekkinn er stigin upp á loft. Þiljur eru nokkuð heillegar undir stiganum en brotnar hægri megin við hann.

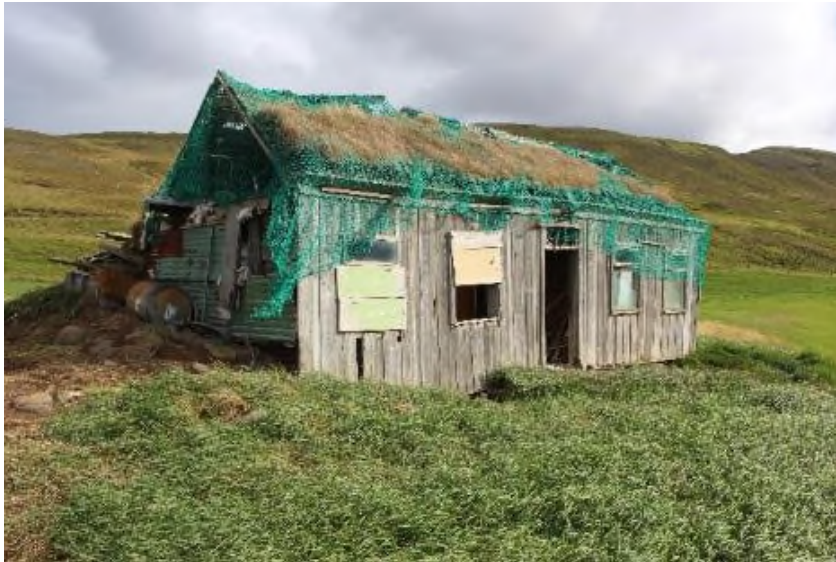
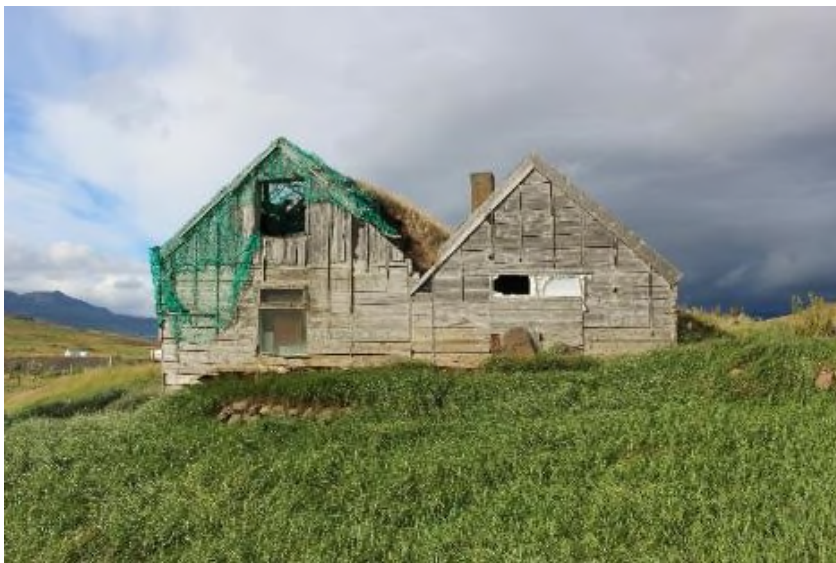
Mynd 102. Á efri mynd sést timburklætt frampil framhússins. Torfveggurinn sem var norðan við húsið (vinstra megin) er horfinn og lokað hefur verið fyrir norðurgaflinn með bárujárnsplötum. Á neðri mynd eru timburstafnar mót suðri og framan við þá lágur torf-og grjóthlaðinn veggur. Baðstofan var hægra megin við þessi hús en hún er alveg fallin.

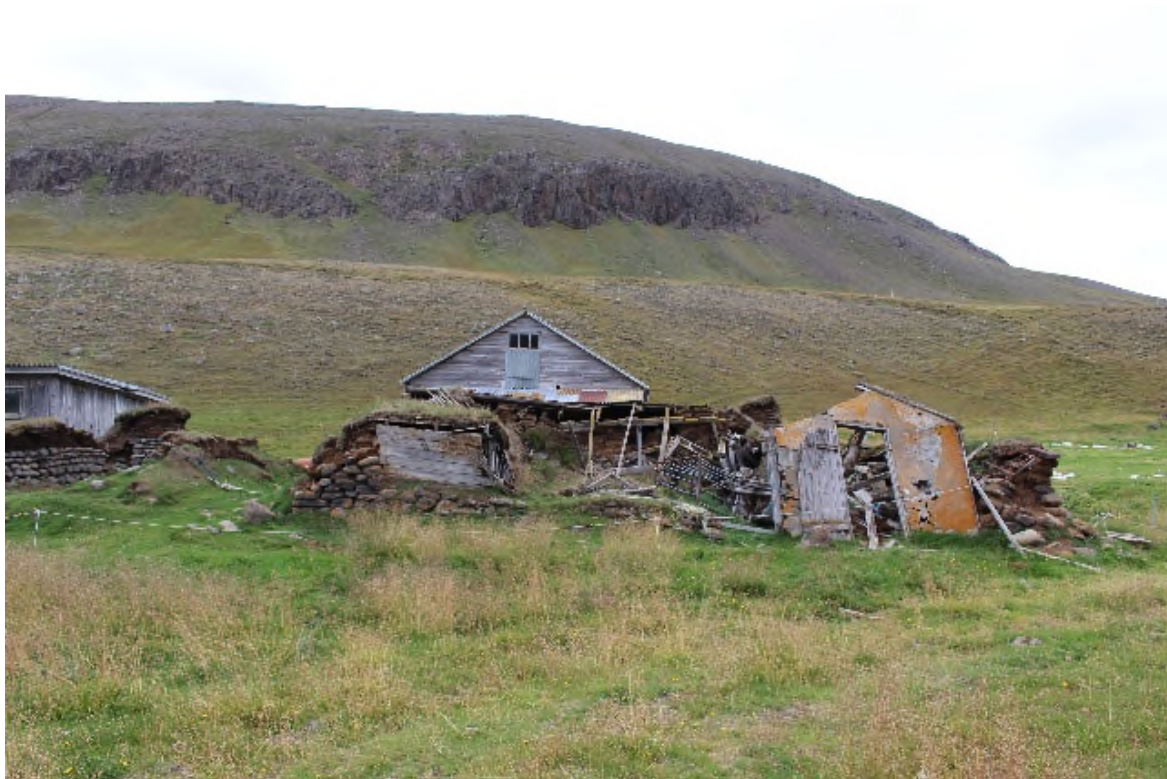
Mynd 107. Fjósið lengst til vinstri er orðið að tóft. Lengst til hægri er þil baðstofunnar sem er að öðru leyti fallin. Fyrir miðri mynd er svo hálf fallið hesthús sem byggt var úr tóftum hlóðældhússins.

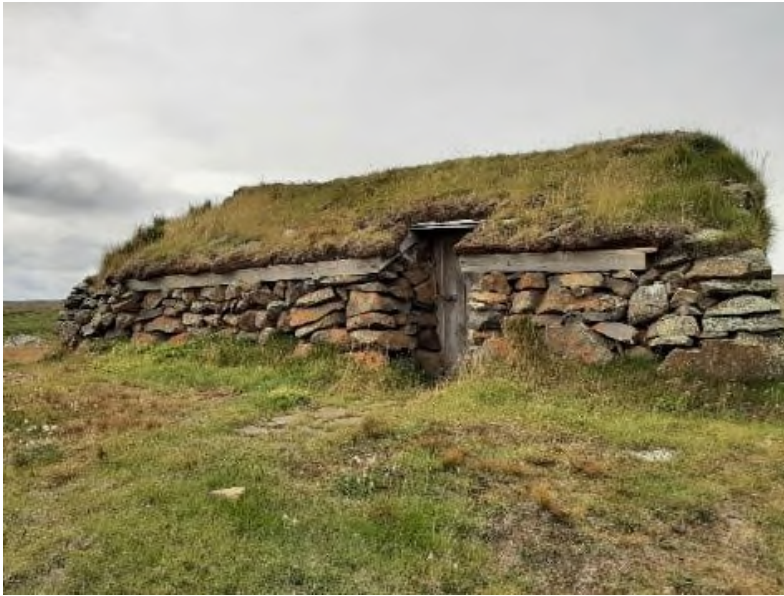
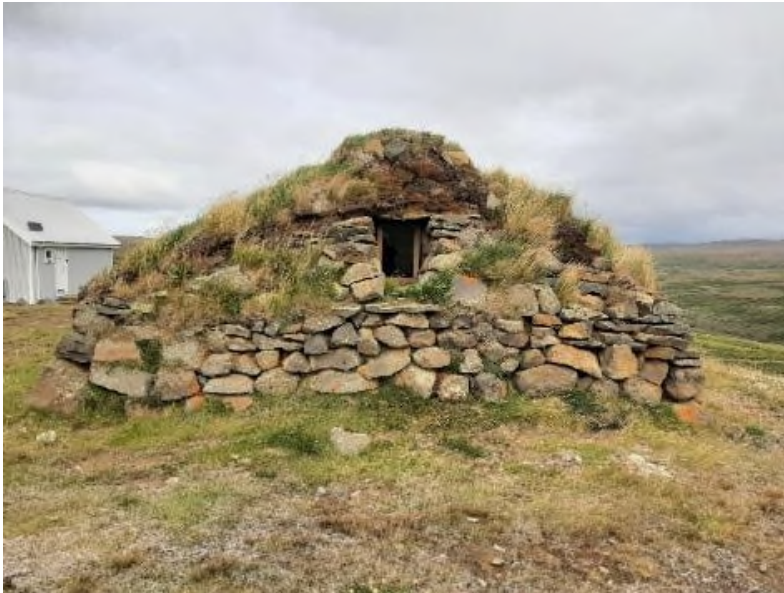
Mynd 123. Á efri mynd sést framan á Hraunlækjarkofann en á neðri mynd er suðurhlíð hans. Þar er eini glugginn sem er á húsinu en honum var bætt við, við síðustu viðgerð á húsinu (2008-9).

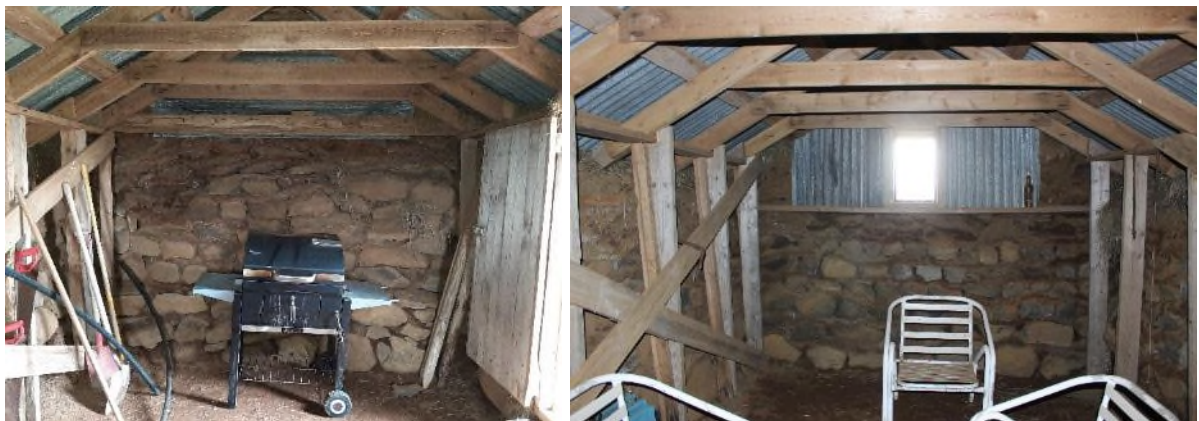
Mynd 124. Á vinstri mynd er norðurveggur Hraunlækjarkofa sem talinn er vera elsti veggurinn í húsinu. Á bakvið grillið er grjóthlaðinn stallur. Á hægri mynd er suðurveggurinn og glugginn sem var bætt við húsið við síðustu viðgerð.
