# Gamlar torf- og grjóthleðslur í Skagafirði 1987-2017

## Vettvangs- og heimildakannanir

Byggðasafn Skagfirðinga

2018/212

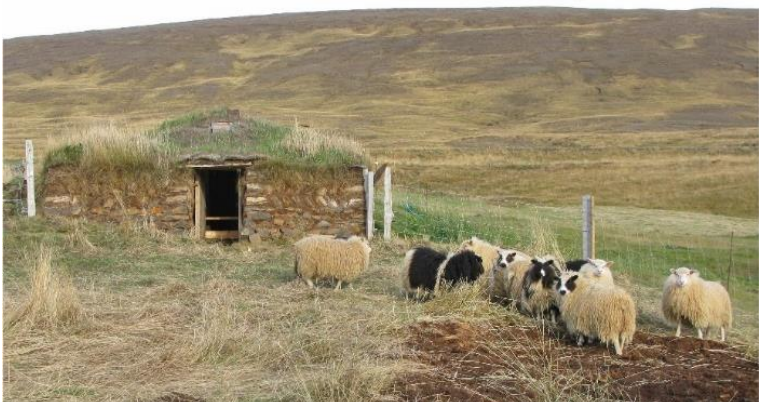
Mynd 14. Fjárhús eins og þessi eru fljót að falla ef þeim er ekki stöðugt haldið við. Veggir fúna, rýrna og hjaðna, þakið fellur niður og rústin verður grasi gróin. Þá er erfitt að átta sig á hleðslugerðum í veggjum, nema að þeir séu grafnir upp og sniðið skoðað/Ljósm.BZ-2009.

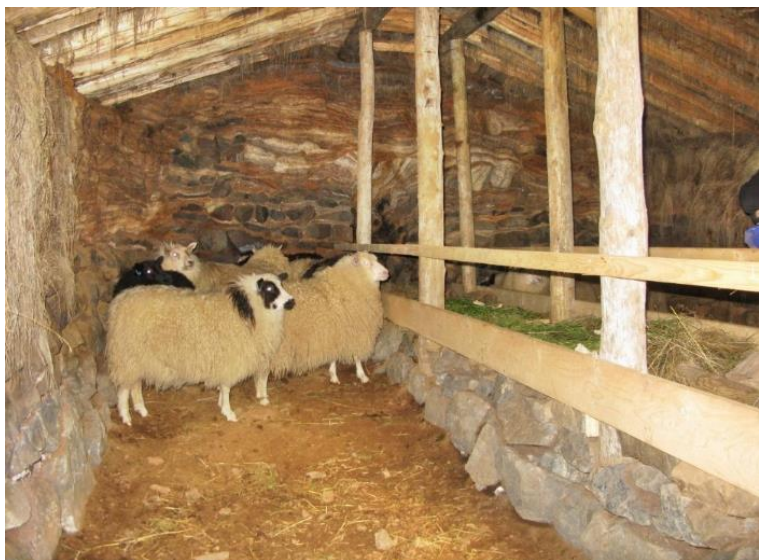
Mynd 15. Garðar og neðstu hlutar fjárhúsveggja voru yfirleitt hlaðnir úr grjóti í torf eða úr þurru grjóti. Á endagaflsvegg hússins eru tóftardyr sem liggja út í heytóft. Á honum má sjá margskonar uppgildingar þar sem ýmskonar torf hefur orðið fyrir valinu en upp yfir hálfa vegg hæðina er grjóti hlaðið í torf (streng). Húsgrindin er einföld. Ásar hvíla á stoðum sem standa á garðahleðslum. Þakviðir (raftar) hvíla á mæniasúm og veggjum. Undir þakraftaendum á veggjum voru oft smáar steinhellur eða tréstubbar. Garðastokkur heitir neðra borðið á garðanum, til verjast því að hey falli á gólfið. Efra borðið á garðanum er garðabandið sem var til varnar því að fé stykki upp í og yfir garðann/Ljósm.BZ-2009.

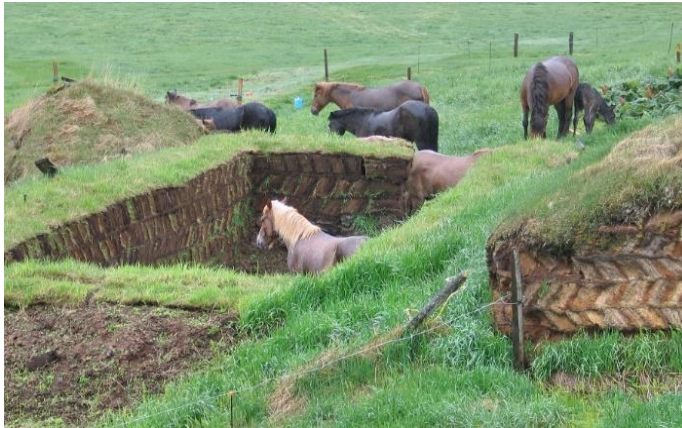
Mynd 16. Réttarveggir urðu að vera það háir að þeir væru fjárheldir, ekki lægri en 1,5-2m á hæð. Búfenaður vippar sér auðveldlega yfir lægri vegg. Efst í réttarveggjum og á þökum var notast við grundartorf eða valllendistorf sem rist var með undirristuspaða á þurru rötargóðu landi. Uppgrónar og fallnar hleðslur, sem hlaðnar voru eingöngu úr torfi eða grjóti í torf, eru oft illgreinanlegar hafi þær riðlast til, hjaðnað til jarðar og gróið upp/Ljósm.BZ-2011.

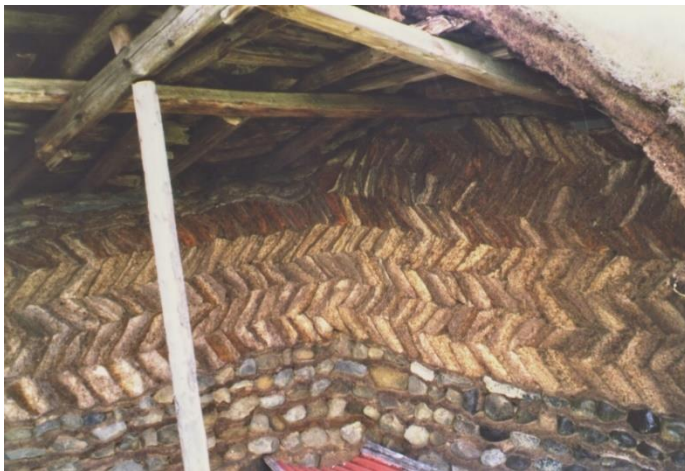
Mynd 17. Þegar lesið er úr myndum er fyrst skoðað hvers konar hleðslugerðir blasa við og hver eru helstu einkenni húsgrindanna, ef þær sjást. Á þessari mynd má telja sex grjótlög neðst í veggjum. Grjótið er lagt í streng til að stemma og styðja hleðsluna. Ofan við grjóthleðslur hefur verið hlaðið úr klömbruhnaus án strengbindingar. Klömbrurnar víxlleggjast alla leið upp þar til í annarri og þriðju röð ofan frá að þeir eru lagðir eins þannig að munstrið brotnar upp. Ofan á langveggi, undir rafta, eru lagðir strengir. Í klömbruhnausunum sjást margskonar litbrigði, s.s. af ljósum leir og mýrarrauða, sem ljáir torfinu, ljósa, gyllta og rauða tóna. Þaktorfið er fremur þunnt. Í mesta lagi samsett úr þremur torflögum. Tveir

mænisásar hafa verið í þessu húsi og þeir liggja báðir á steinhellum á gaflhlaðinu. Þakraftar, sem lagðir eru á ásanana, til að halda þakinu uppi, eru lagðir beint á veggina eins og mænisásarnir. Á myndinni sést ekki að þeir voru einnig lagðir á steinhellublöð en það sást í vettvangskonuninni. Áreftið, sem lagt er á raftana eru tréstubbar og fjalar, afgangstimbir og sumt ónýtt til annars brúks. Síðasta hlutverk margra merkilegra, gamalla og fúinna húsviða var einmitt að standa sína plikt sem árefti. Svo sem vel má sjá hafa þakviðir í þessu húsi verið farnir að gefa sig og búið er að skjóta stoð undir bita sem settur hefur verið undir mænisásana. Dverg hefur verið skotið á milli bitans og vagls sem liggur þvert á ásanana. Myndin er tekin í fjárhúshlöðu í Bakkakoti/Ljósm.SS-1992.

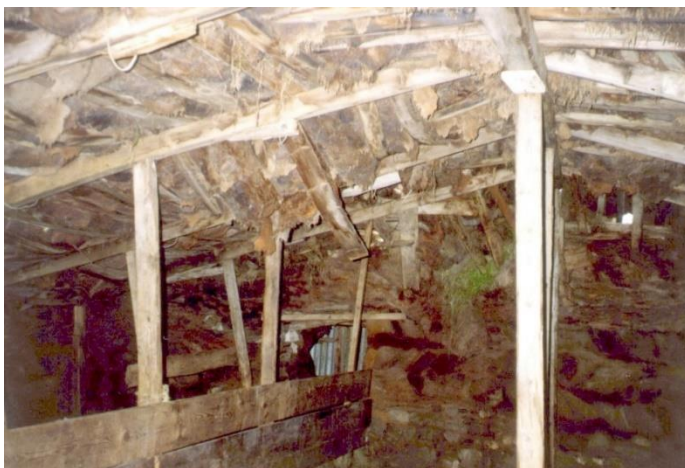
Mynd 18 er tekin í hesthúsi, sem áður var fjós, einnig í Bakkakoti. Þetta var einásahús, með röftum sem lagðir voru frá lausholtum (syllum) yfir á mænisásinn. Allbreitt bil var á milli raftanna og áreftið, sem lagt var þvert á þá, var byrjað að missa „tökin“. Nærtorfið, neðsta torflag þaksins, fylgdi á eftir áreftinu og lafði víða niður á milli. Undir ásum stóðu stoðir nokkuð þétt og mörkuðu básabreiddina og veggstoðir stóðu undir lausholtum (syllum).<sup>11</sup> Búið var að smíða stall við annan langvegginn í stað jötu. Neðstu hleðslulög húsveggjanna voru úr grjóti sem hlaðið var í torf upp í um 40sm hæð. Ofan á var hlaðið úr klömbruhnaus í streng upp um þrjú lög og efst í veggjum var

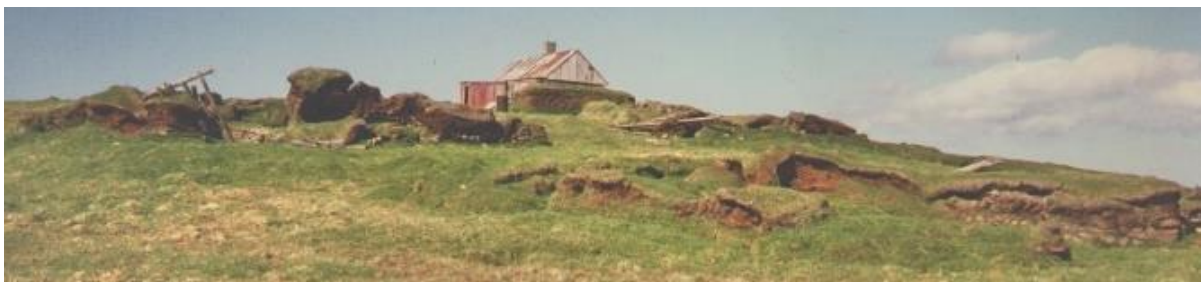
Mynd 22. Bæjarhóllinn á Akri. Næst á myndinni eru fjárhús og fjós sem að meira og minna leyti voru hlaðin upp úr torfi og grjóti í torf (streng). Ríkjandi hleðslugerð voru klömbruhnausar í streng. Undirstöður veggja voru úr grjóti og torfi, tvær til þrjár neðstu raðirnar (lögin). Mest grjót var í fjósinu. Þar var hlaðið úr grjóti í streng upp í um 40sm. Grindarviðir voru lítt greinanlegir/Ljósm.SS-1989.

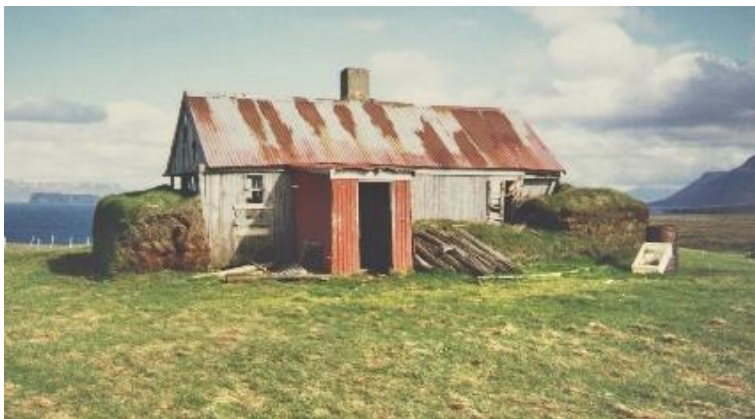
Mynd 23. Akurshúsið sem var byggt um 1940 er timburhús með bárujárnsþaki. Hálfveggir úr torfi voru við sinn hvorn gaflinn og að hluta til á langhliðum, greinilega til að hlífa húsinu. Ekki sást hvort neðsta hleðslulagið var grjótröð en veggirnir voru hlaðnir upp með fremur stórstungnum klömbrum með streng á milli laga. Samskonar língresi óx hér á hálfveggjunum eins og á veggjabrotum á Hrauni/Ljósm.SS-1994.

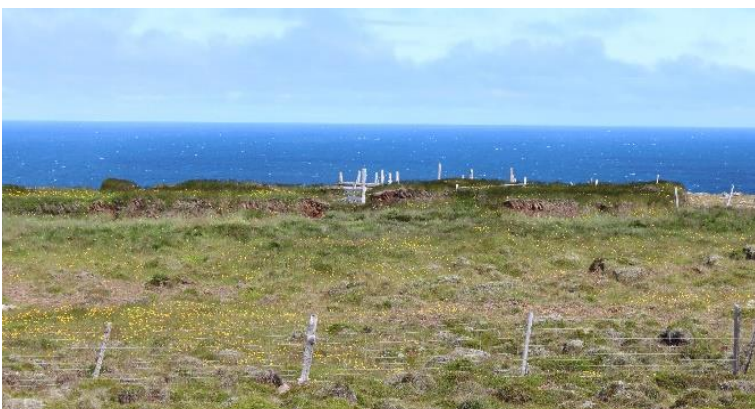
Mynd 24. Horft er til austurs yfir Kleifarrett. Enn grillti í klömbruhleðslur í ytri hlið veggjanna. Skammt frá réttinni er ofgnótt af fínu hleðslugrjóti og því vakti furðu skoðenda hversu lítið grjót var í réttinni en hún stendur skammt frá ágætri torfmýri og það hefur vafalaust þótt auðveldara að afla efnis þar heldur en að burðast með grjótið, þótt skammt sé í það/Ljósm.SS-2017.

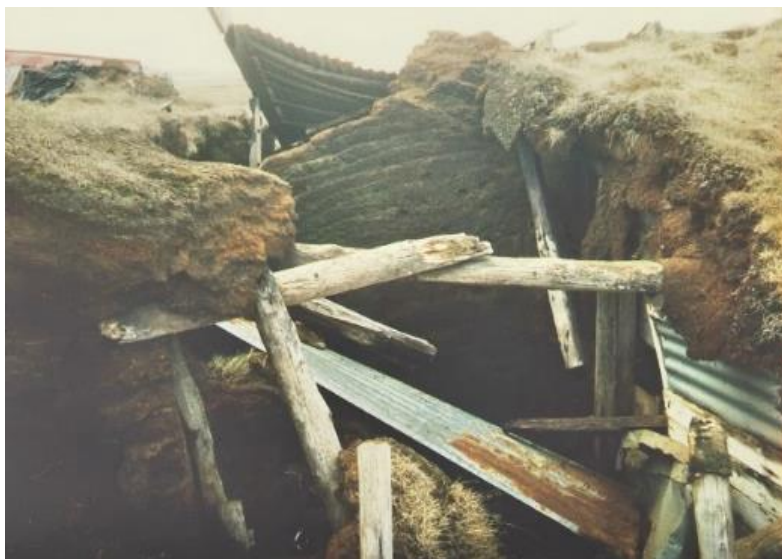
Mynd 51. Hér sést ofan í hlóðældhúsið, sem var eina húsið í bænum sem allt var hlaðið upp af streng. Húsið var fremur mjótt. Þvert yfir, á milli veggja, gengu þverbitar, sem á stóðu dvergar, sem héldu ásum uppi, en húsið var tveggja ása. Flestir þakviðir voru fallnir ofan í tóftina, sem og raftar sem höfðu legið af veggjum upp á ásana. Á myndinni sést einn þverbitanna liggjandi á milli veggja. Spor eftir aðra þverbíta sjást einnig ofan á og í veggina. Ekki var hægt að sjá að þeir hefðu hvílt á hellublöðum, borðstubbum eða öðru en á veggjunum sjálfum/Ljósm.SS-1989.

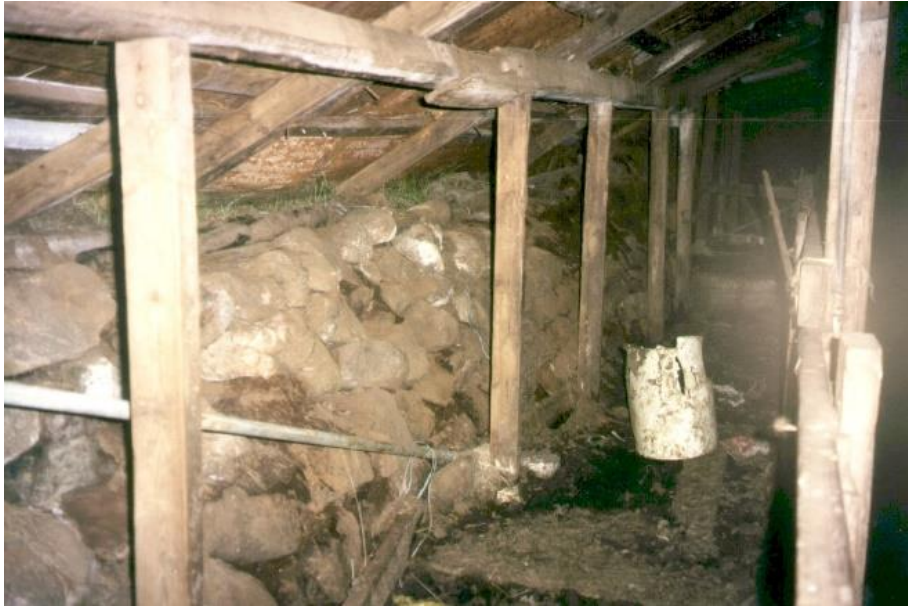
Mynd 73. Hér er horft jötumegin inn eftir Naut-húsi. Á innri hlið suður-veggjarins var hlaðið úr grjóti í streng alveg upp úr. Á stöku stað var hlaðið úr streng ofan á grjóthleðslur. Grjótið var fremur stórgert skriðu-grjót. Þakraftar voru lagðir beint á vegg og fremur langt inn á þá þannig að skot myndaðist milli þaks og veggja. Veggjastoðir (útstoðir) stóðu undir syllum (laus-holtum) en raftaendar lágu á veggslægu/Ljósm. ABB-1999.

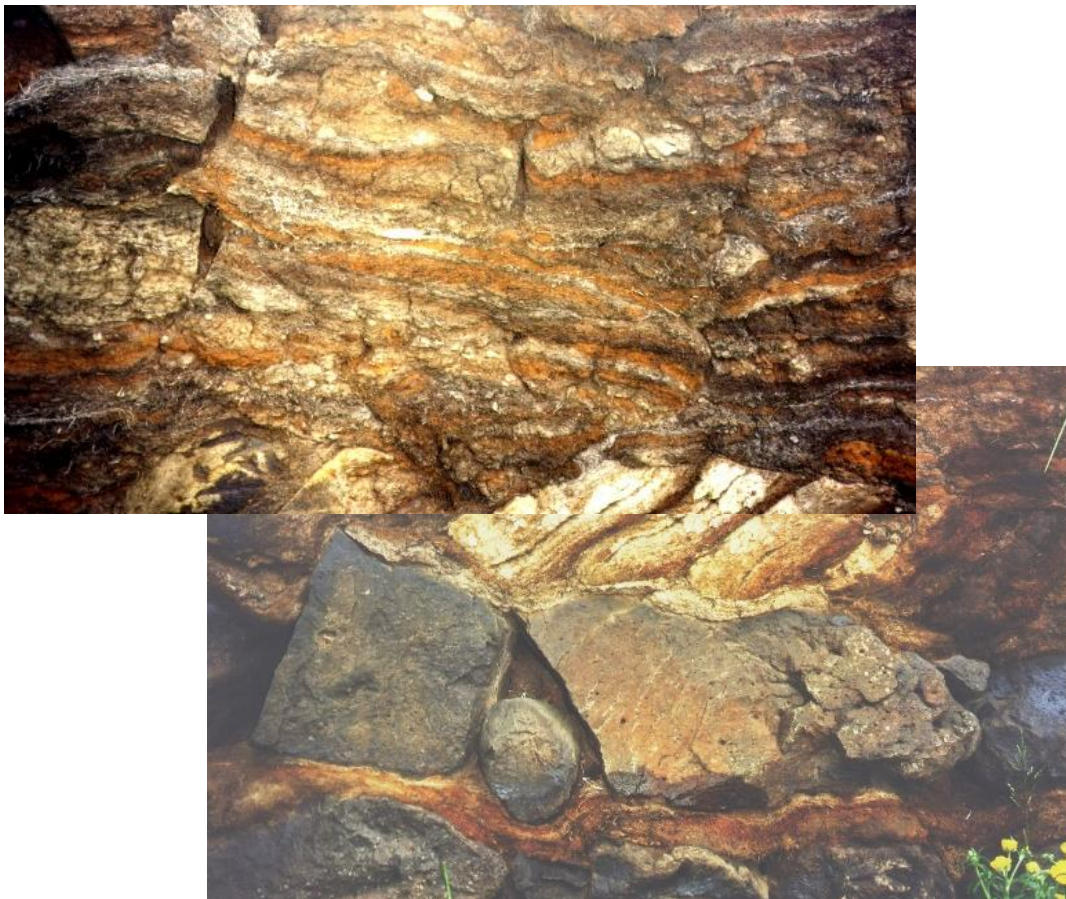
Myndir 74. Vesturveggur hlöðunnar á Krithóli gaf glögga mynd af margendurteknum uppgildingum og misjöfnu efni. Neðst voru nokkur lög af grjóti í streng. Ofan á þeim mátti greina eldgamlar, leirríkar, ljósleitar, klömbrur á tveimur stöðum. Ofan á þeim voru snidduhnausar úr roftorfi. Hlöðuveggurinn hafði greinilega verið tekinn niður að grjóthleðslum og gildaður upp. Óbilaðir leirríkir klömbruhnausar hafa fengið að halda sér og vitna um vel hlaðið hús á undan þessu. Roftorf getur verið þurrt og gott að því leyti en það tekur það langan tíma að „setjast til“, pressast og ná kyrrstöðu og það rýrnar og sígur eins og annað torf. Grjóthlaðnar undirstöður hlöðuveggjanna gætu hafa verið endurnýttar aftur og aftur, jafnvel öldum saman. Ef ekki átti að gjörbreyta legu eða gerð hússins var engin ástæða til að hrófla við vel settum og stöndugum veggjaundirstöðum/Ljósm.ABB-1999.

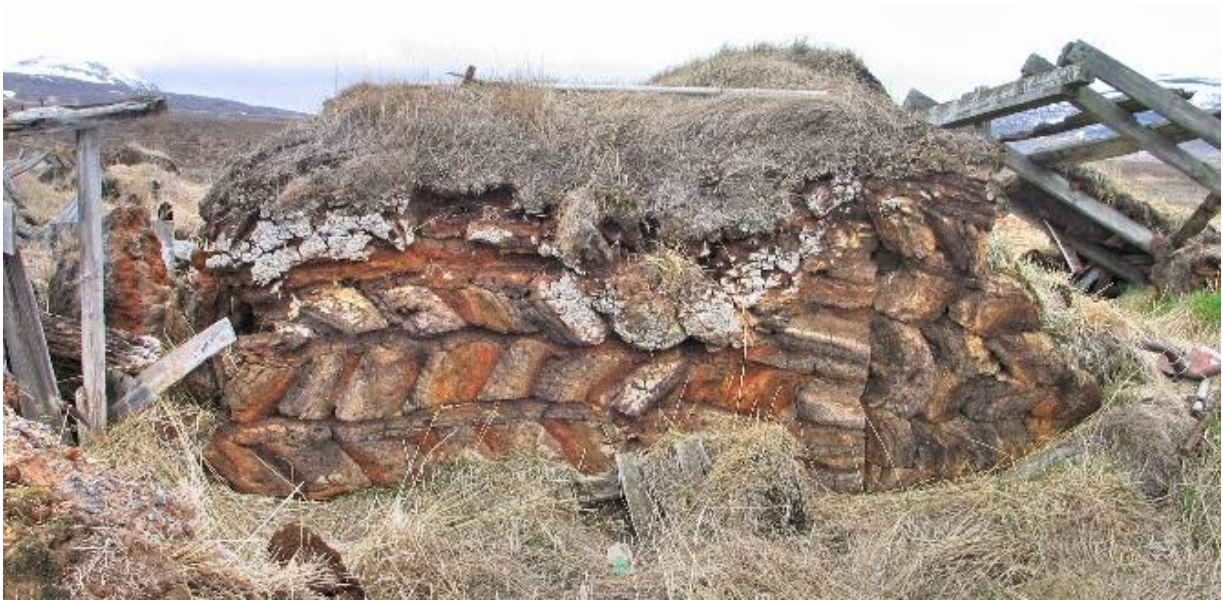
Mynd 75. Austurveggur fjárhúsanna. Allir veggir húsanna voru hlaðnir úr klömbruhnausum með streng á milli. Hornhnausarnir, sem á myndinni virðast vera inni í miðri hleðslu (til hægri) mörkuðu norðurhorn þess húss sem íbúðarhús var steipt upp við, sunnan við það, árið 1950. Merkt x á teikningunni. Ný hús voru hlaðin upp eftir það norðan við það hús og norðurveggurinn, langveggur hússins, notaður áfram. Þess vegna var klömbruhleðslan hlaðin alveg upp að horninu. Augljóst var á hleðslunum að húsin höfðu verið margbætt og viðgerð. Hnausarnir voru yfirleitt stungnir fremur stórir. Torfið var rötarmikið og gott en bæði mátti sjá í því leir og talsverðan mýrarauða/Ljósm.SS-2017.

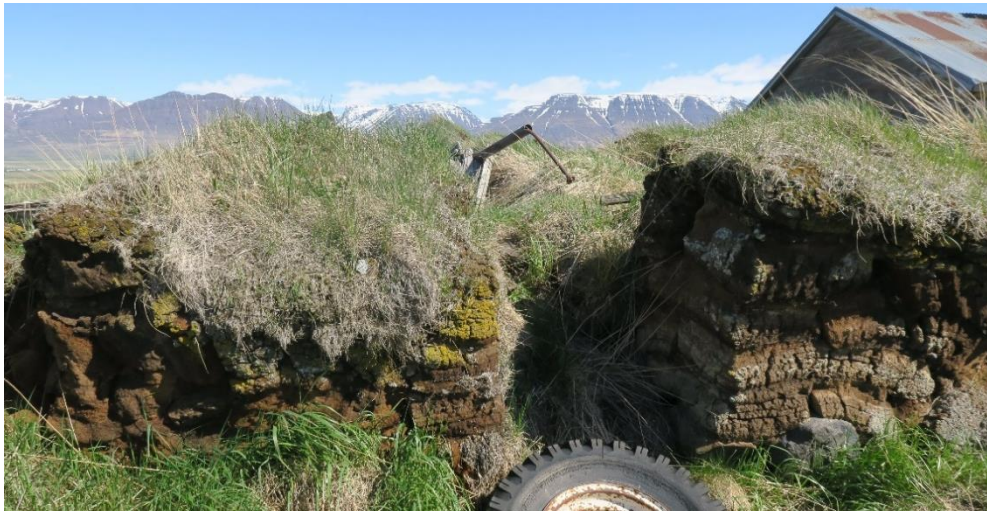
Mynd 76. Dyr á milli hlöðu og fjárhúsa. Hér eru hornhnausar með streng á milli laga. Grjót er neðst í veggjum. Á veggjabrotum þessum bar meira á húsa-punti en smágerða língresinu sem einkenndi flest gömul þök og tóftarbrot/Ljósm. BZ-2018.

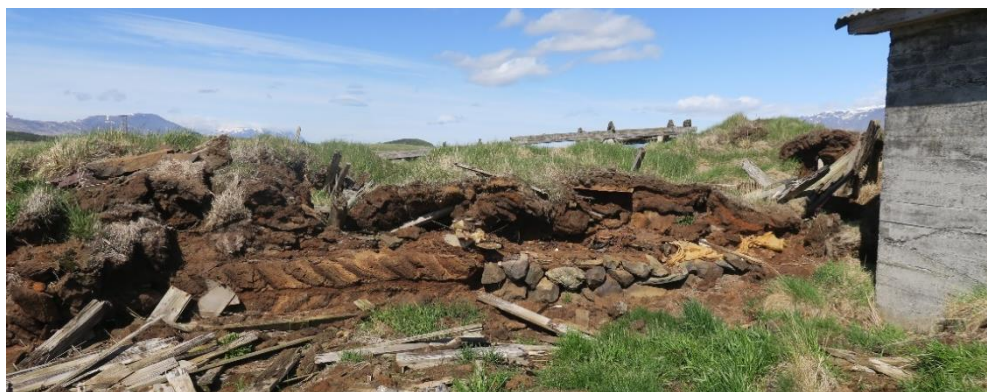
Mynd 77. Fjárhúsveggur. Til hægri er grjóthleðsla með streng á milli laga. Til vinstri er klambra lögð í streng. Efst er veggurinn hlaðinn úr streng/Ljósm. BZ-2018.

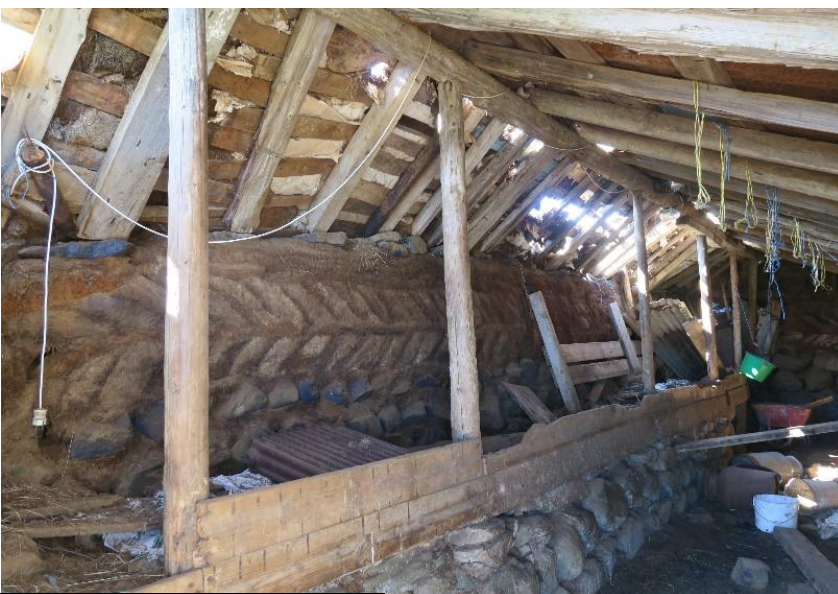
Mynd 83. Veggir hesthússins voru hlaðnir upp til háls úr skriðugrjóti í streng og upp úr með klömbruhnaus í streng. Grjóthlaðinn stallur var við annan langvegginn. Garðastokkar voru negldir á stoðir undir mænisásum, sem stóðu á garðanum. Þetta var einásahús. Raftar lágu á á ásin beint veggjum. Veggmegin, undir endum raftanna, voru hellublöð. Nokkur lög af streng voru efst í veggheðslunni. Í árefti voru notaðir tunnustafir og allskonar afgangs trjáviður/Ljósm.BZ-2018.

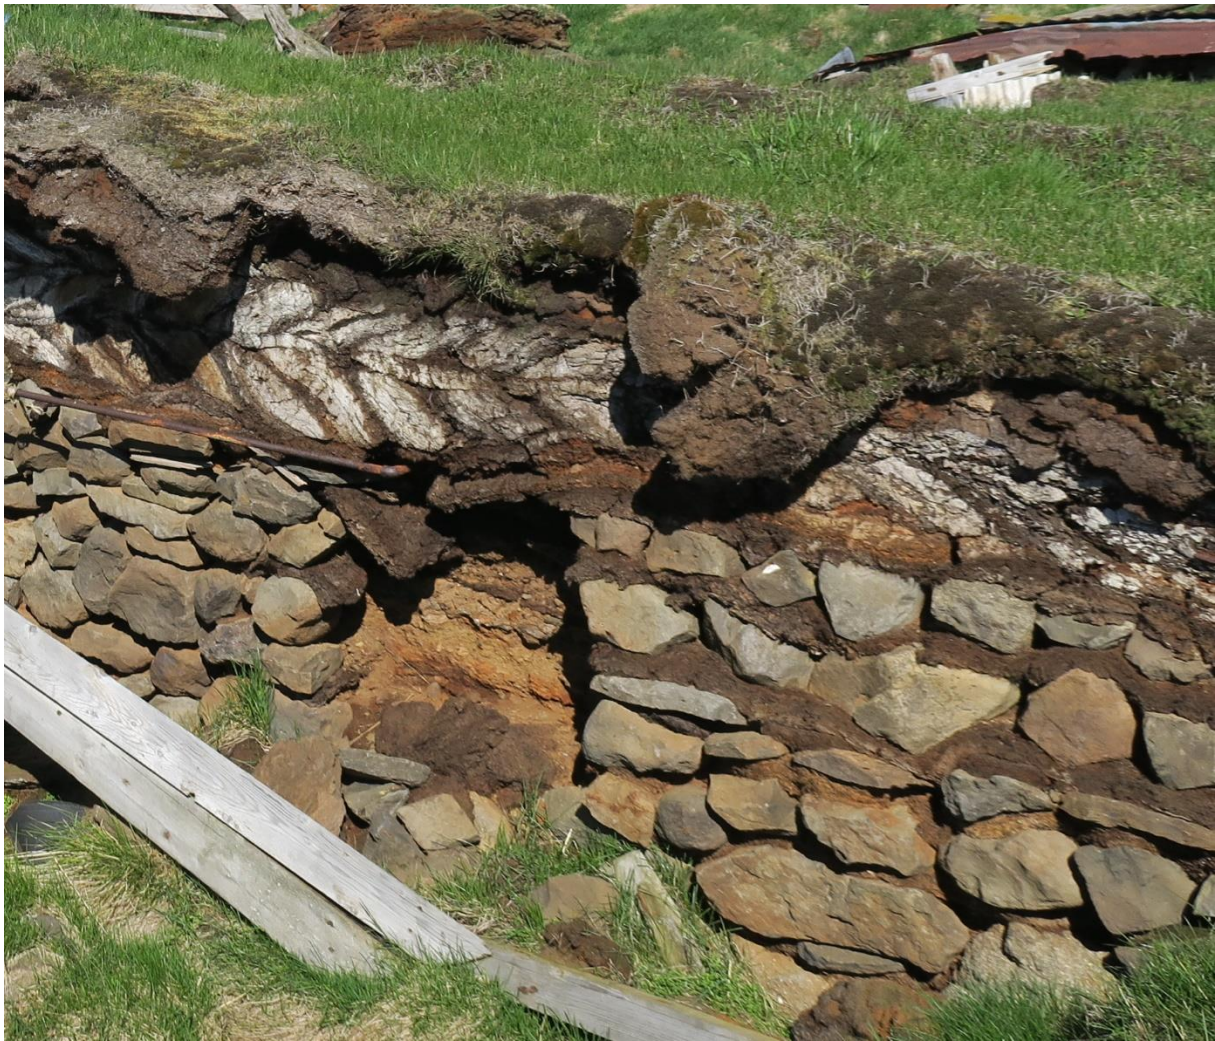
Mynd 84. Hér er hluti innveggjar dottinn í burtu. Veggur með grjóthleðslu í streng næstum alla veggghæðina. Efstu hleðslulögin eru úr klömbru og streng. Í gatinu, sem myndaðist þegar innri hleðslan datt burtu, sést vel í fyllinguna. Jarðvegurinn utan við húsinn var eitthvað hærri en gólfið í fjárhúsunum sem gæti hafa valdið þrýstingi á vegginn en í þessu tilviki er sökudólgurinn vatnsrörið sem leitt hefur verið í gegn um vegginn. Sennilega hefur þarna dottið uppgilding úr veggnum sem hefur verið gerð þegar vatnið var leitt inn/Ljósm.BZ-2018.

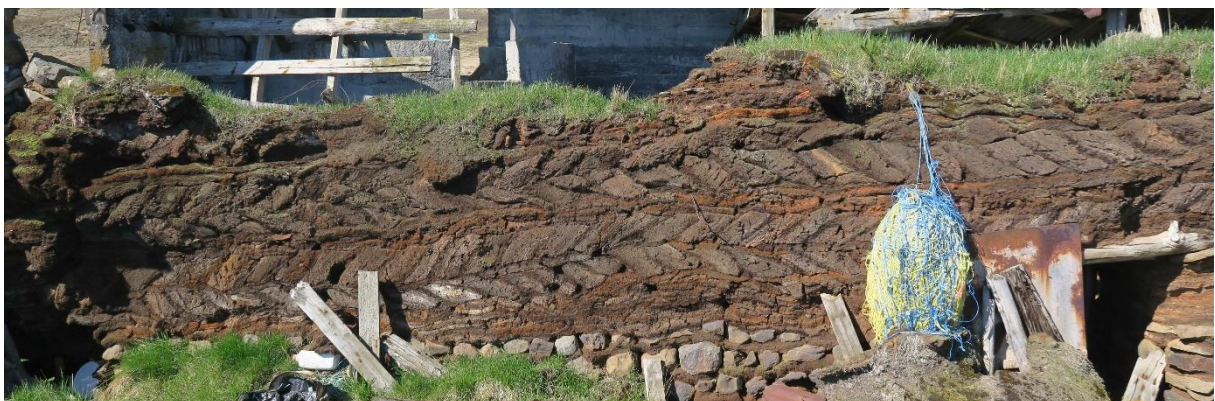
Mynd 85. Veggur á milli fjárhúsa og hlöðu. Rekaviður er lagður yfir tóftardyrnar. Veggghleðslur eru úr skriðugrjóti og streng í neðri hluta en klömbru og streng í efri hlutanum. Hér bregður fyrir fremur óalgengri hleðsluaðferð, þ.e. að leggja nokkur lög af streng á milli klömbruhausanna í annari hverri röð. Smágert língresið, eins og þarna óx á veggjabrotum og þökum er einkennisjurt í þurrum gömlum tünnum. Það þolir langvarandi þurrka betur en flestar plöntur. Sé það komið í þök þarf ekki að hafa áhyggjur af vökvun. Hið sama gildir um húsapuntinn/Ljósm.BZ-2018.

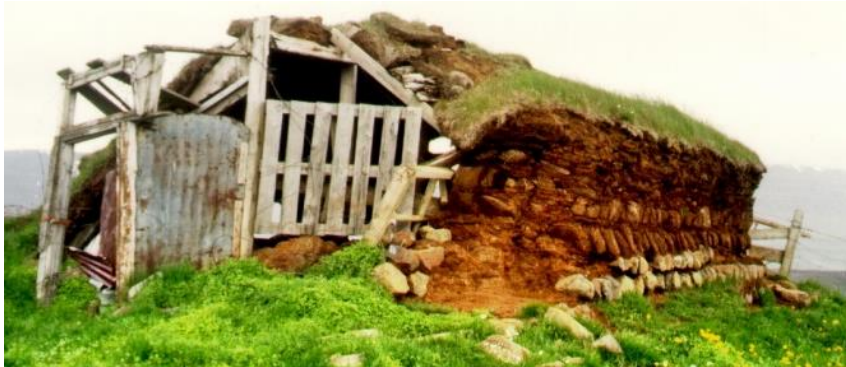
Mynd 86. Veggendi (kampur) var hruninn á suðvesturhorni hússins. Hornhnausar höfðu verið hnoðaðir í burtu svo sást í uppfyllinguna. Veggir voru að mestu hlaðnir úr klömbruhnaus í streng. Efst í veggjum var strengjahleðsla sem gæti hafa verið uppgilding á veggnum /Ljósm.ABB-1999.

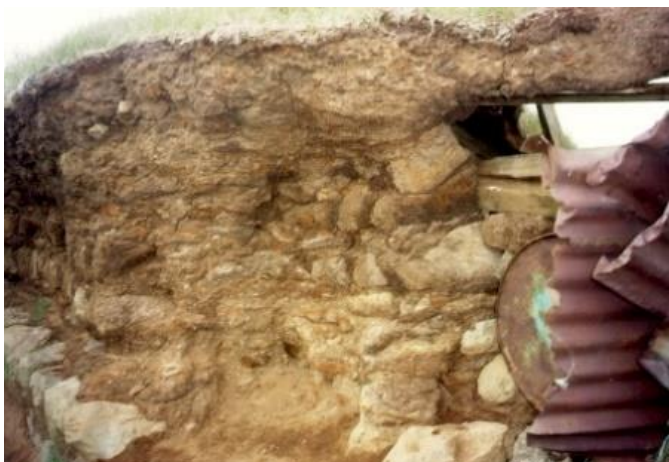
Mynd 88. Í hluta norðurveggjar, sem var orðinn mjög slitinn, sást í fyllinguna á milli innri og ytri hliðar veggjarins. Sporðar klömbruhnausanna liggja inn í vegginn og á milli þeirra er fylling úr afskurði, roftorfi og öðrum rætnum jarðvegi. Í fyllingunni sást að torfbinding var þvert yfir uppfyllinguna á milli ytri og innri hliðar (ytra og innra borð) veggjarins. Veggþykktin var um 1,2 m. Klömbruhnausarnir voru um 40sm langir þannig að uppfyllingarefnið var drjúgt/Ljósm.ABB-1999.

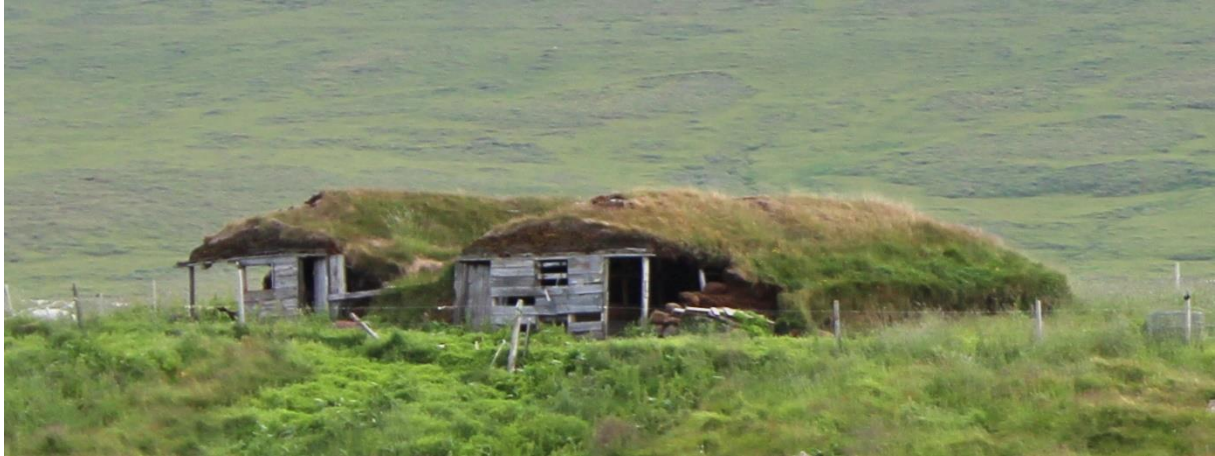
Mynd 89. Fjárhúsin eru tvöföld, tvístæð, garðahús, þ.e. garði er eftir miðju húsi í þeim báðum, tvær krær (fjórar samtals). Húsin eru nú með timburgöflum. Grjóti er hlaðið í streng neðst í veggjum upp undir miðja vegg en að öðru leyti eru þeir hlaðnir úr klömbruhnaus í streng eða eingöngu úr streng/Ljósm.SS-2017.

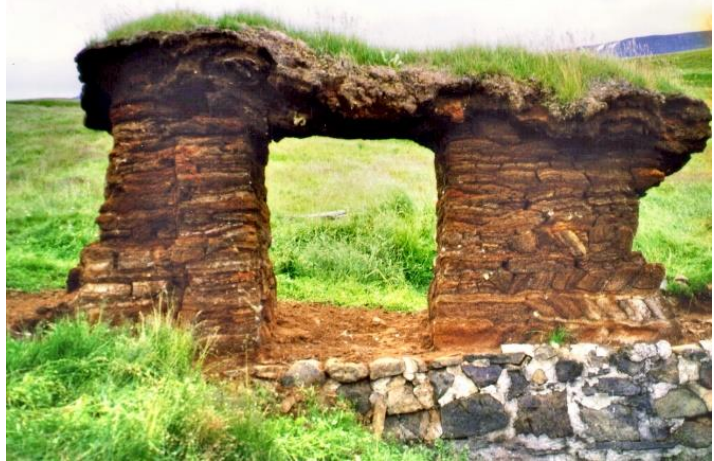
Mynd 93. Þunnhlaðinn milliveggur í norður-enda baðstofunnar var hlaðinn úr grjóti í streng að hálfu og fínstungnum klömbrum í streng að hálfu. Sporðar klömbruhnausanna lágu saman þannig að nánast engin uppfylling var í veggnum. Hann var um 50sm þykkur efst og 90sm neðst.

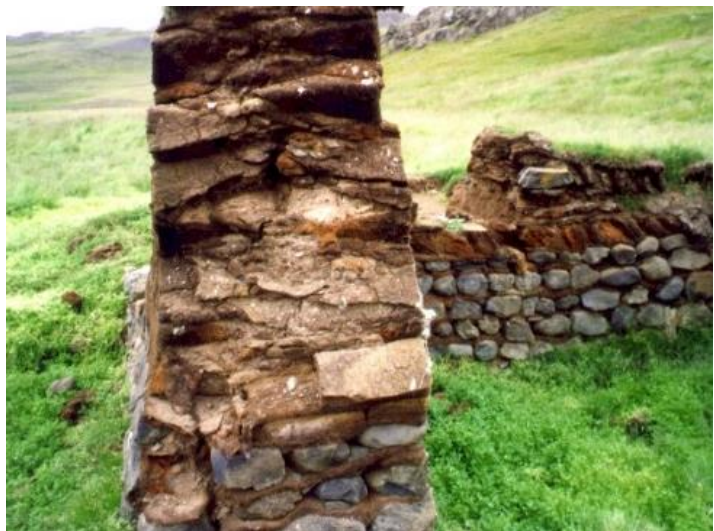
Mynd 94. Hesthús stóð á Steinsstöðum árið 1995. Hey var í stalli við annan langvegginn. Húsið var einása og stóðu stoðir undir ásnum upp af miðju gólfinu. Undir þeim voru stórir stoðarsteinar sem stóðu upp úr gólfinu. Raftar lágu frá veggjastoðum á mæninn og reft var langsum ofan á þá. Skáskotnar stoðir höfðu verið settar undir raftana til að smíða stallinn við. Áreftið var gisið og nærþakið farið að trosna og lafði víða/Ljósm.SS-1995.

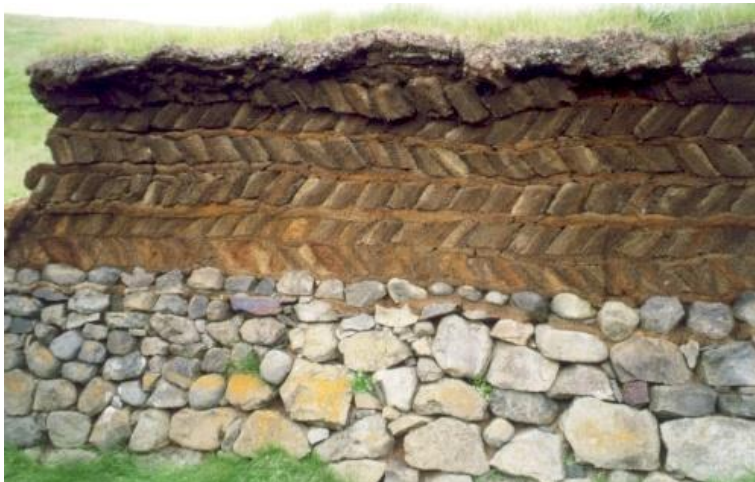
Mynd 95. Hlöðuveggur á Steinsstöðum. Neðst virtist veggurinn vera hlaðinn úr nánast þurru skriðugrjóti (þurrmúr) með litlu sem engu torfi. En ekki er allt sem sýnist, sjá neðri mynd af sama vegg. Undir efsta grjótlaginu var greinilegur strengur. Ofan á grjóthleðslurnar var hlaðið með klömbruhnaus í streng og allra efst var strengjahleðsla en undir henni var hnausaröð farin að riðlast til. Veggurinn virtist hafa verið endurhlaðinn síðast frá næstefstu grjótröð og upp úr. Athygli vakti að tvær raðir eru lagðar til sömu áttar þannig að hið hefðbundna klömbruhleðslumunstur brotnaði upp. Það þarf ekki að þýða annað en að hleðslumenn hafi fremur hlaðið af kappi en forsjá/Ljósm.SS-1995.

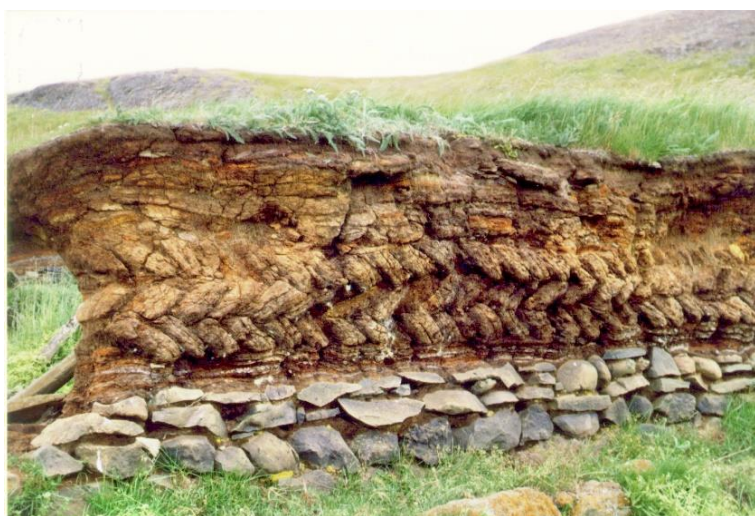
Mynd 96. Sami hlöðuveggur séður utan frá. Alls staðar á milli grjótlaga, neðst í veggnum er strengur. Ofan á grjóthleðslunni eru nokkur lög af streng. Þar næst koma þrjú lög af klömbruhnaus með streng á milli. Efst virðast vera hnausar (kvíahnausar) úr roftorfi (sennilega þekju) með streng á milli. Best er að þekkja kvíahnausa í hleðslum með því að þeim var alltaf hvolft þannig að grashliðin snéri niður. Þessi úthlið hlöðuveggjarins var verulega mikið meira veðruð en sú hlið sem inn snéri á sama vegg, hér fyrir ofan/Ljósm.SS-1995.

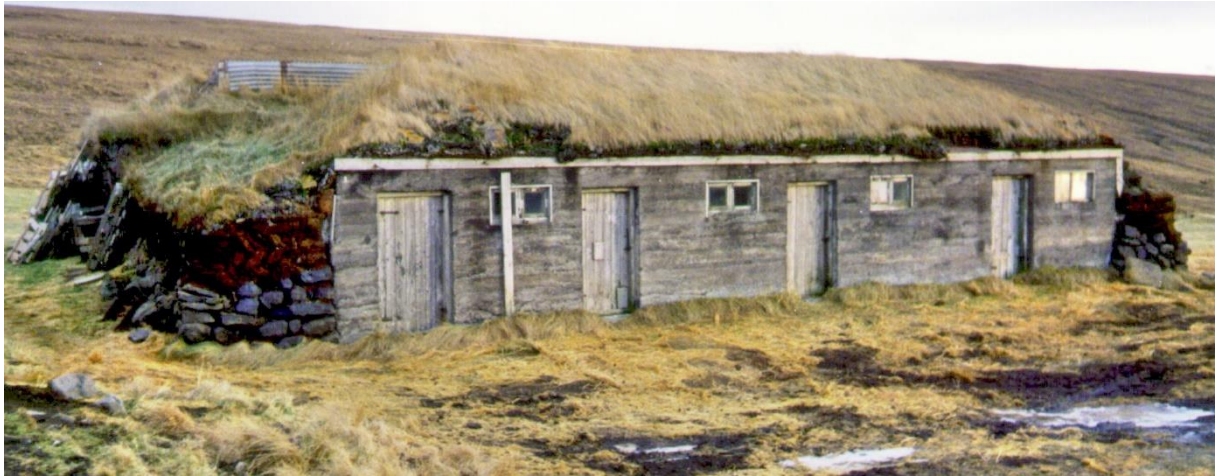
Mynd 98. Framhlið (vesturhlið) fjárhúsanna. Á húsunum voru upphaflegu hurðirnar. Norður-, austur- og suðurveggur, voru allir hlaðnir úr grjóti í streng upp í miðja vegg en þar ofan á úr klömbruhnaus, með strengbindingu. Nokkrum sinnum hafði verið gert við veggina eftir miðja 20. öld/Ljósm.SS-1998.

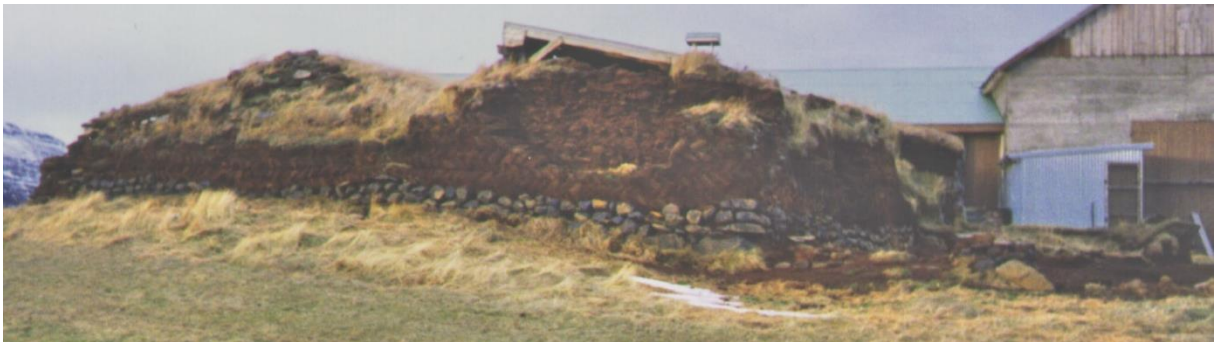
Mynd 99. Samskonar hleðslur voru á suðurhlið fjárhúsanna og þar sást að ytri hlið veggjanna hafði rofnað frá á pörtum og fallið burtu svo að sást í uppfyllinguna, sem virtist vera úr sundur þjökkuðu roftorfi og torfbindingu (sennilega strengjum). Hún var fremur laus í sér/Ljósm.SS-1998.

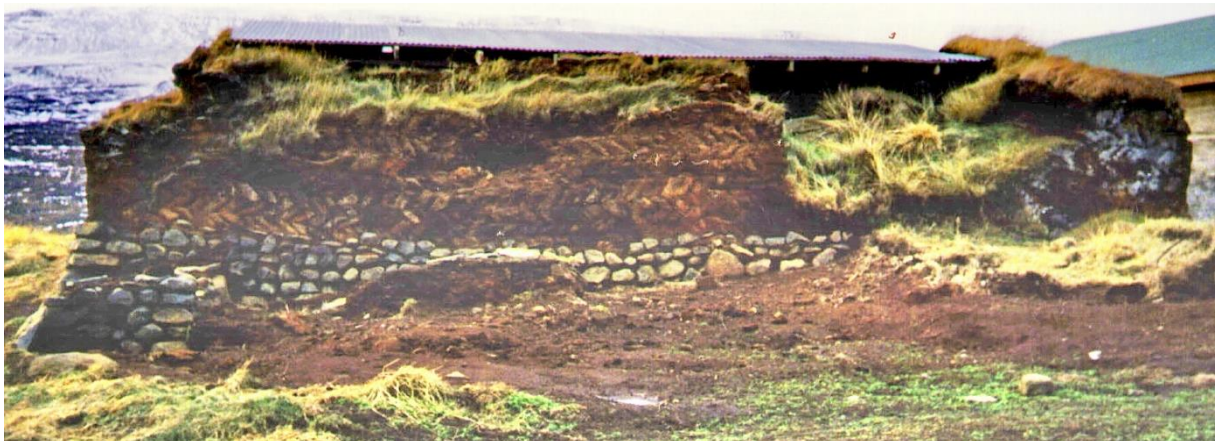
Mynd 100. Austurhliðin var biluð en hleðslan sást vel. Hornin voru ósködduð og öll hlaðin með klömbruhnaus. Talað var um að hlaða fyrir horn þegar klömbrur voru lagðar í hornin þannig að þau urðu ávöl í stað 90° horna sem mynduðust þegar hlaðið var úr hornhnausum og streng/Ljósm.SS-1998.

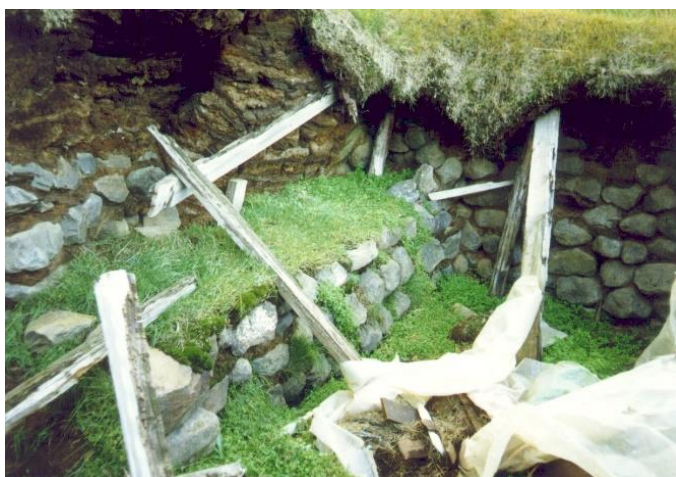
Mynd 106. Stallurinn í hesthúsinu var hlaðinn úr grjóti og torfi, eins og neðri veggglutarnir. Hæð á stalli var um 60sm. Grjóthleðslur vörðu sig betur en torfhleðslur gagnvart nagi, nuddi og rakadampi sem oft var raunin í búpeningshúsum. Jónas frá Hrafnagili sagði ástæðu grjóthleðsla þar þó fremur hafa tengst þeirri trú „að veggina að innan þyrfti að hafa úr eintómu grjóti svo hátt, að andi fjárins næði ekki til að leika um torfveggina, því að þá grotnaði hann og fúnaði undireins“.<sup>67</sup> Hver sem raunin var um trúna að þá gátu grjóthlaðnir veggir búpeningshúsa enst vel og lengi/Ljósm.SS-1989.

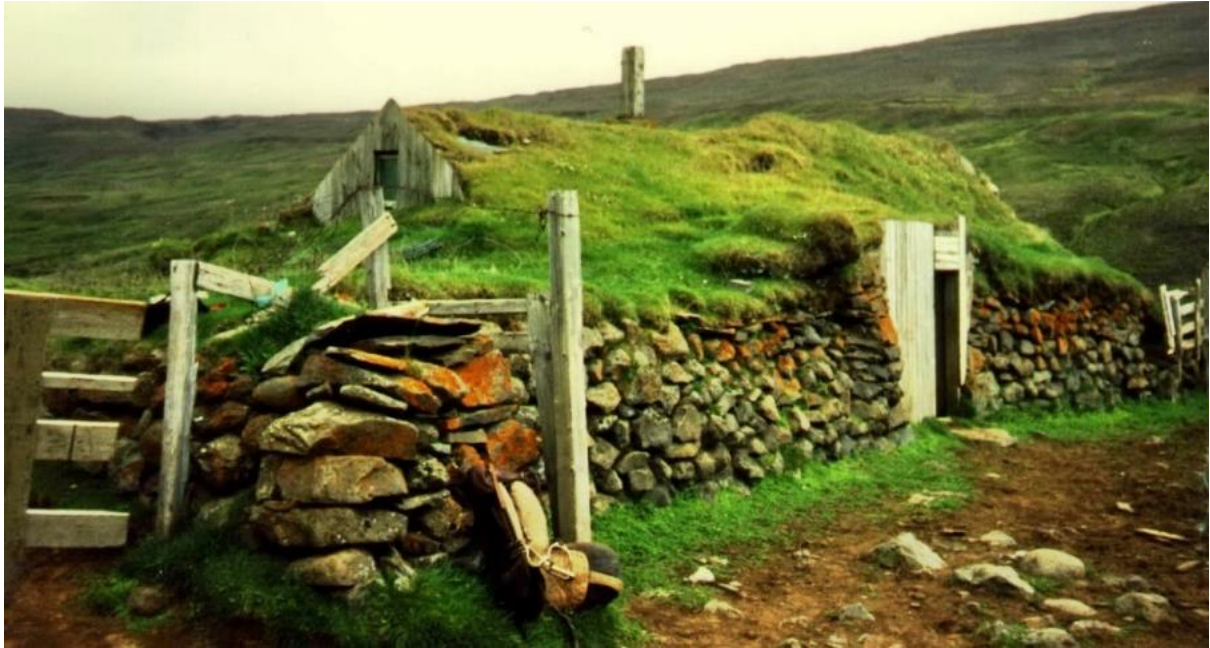
Mynd 113. Árið 1995 litu húsin á Þorljótsstöðum svona út. Hluti húsanna var þá notaður sem skjól fyrir smala og hestaferðafólk. Torfið, sem grjótið var lagt í upphaflega á ytri hlið veggjanna og batt hleðsluna saman, var allt burtu veðrað. Í enda hússins nær var svefnpláss. Eldavélinni var komið fyrir þar sem strompurinn (rörið) er/Ljósm.SS-1995.

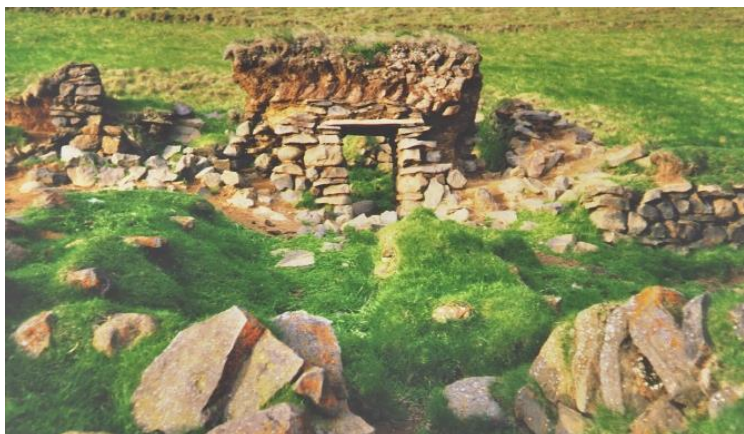
Mynd 119. Garðar skiptu hverju húsi í tvær krær. Þeir voru grjóthlaðnir. Bæði úr þurru grjóti og grjóti í streng. Tóftardyr voru á milli króa og hlöðutóftar, sem enn stóðu. Langstæstur hluti veggja sem enn sáust árið 1999 var hlaðinn úr skriðugrjóti í streng upp fyrir miðja vegg, upp fyrir tóftardyr. Ofan á, í efstu lögum vegghleðslunnar sem enn stóð, var klömbruhleðsla, yfirleitt með streng á milli/Ljósm.SS-1999.

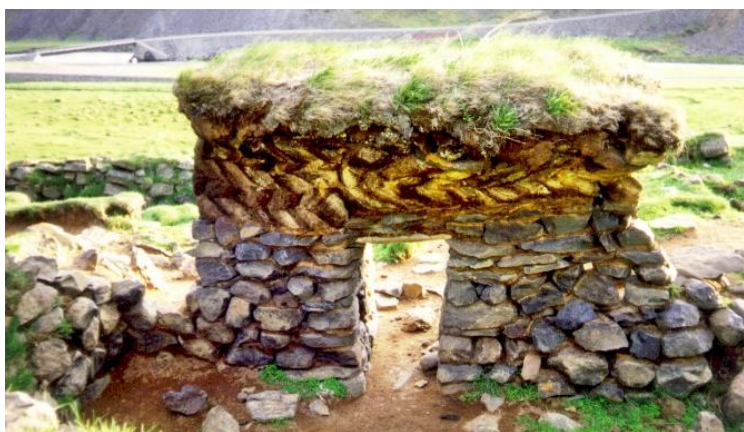
Mynd 120. Hlöðuhliðarmegin, ofan tóftardyra, fór lítið fyrir strengbindingu í klömbruhleðslunni en hún var auðsjáanleg í grjóthleðslunni. Yfir tóftardyrum voru lögð tréborð, þétt saman, á alla breiddina. Töluvert grjótpúkk var í jarðvegsfyllingum milli ytri og innri hliðar veggjanna, sem séð varð/Ljósm.SS-1999.

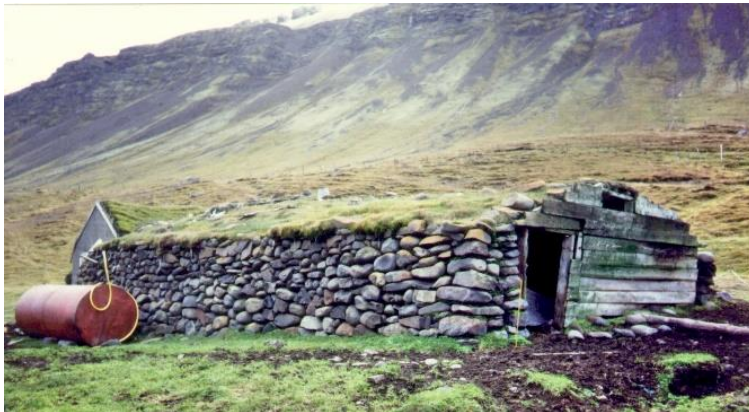
Mynd 127. Austurveggur sömu fjárhúsa. Eins og vel má sjá var strengurinn, sem grjótið var lagt í, nær alveg burtu veðrað á útveggjum húsanna. Veggirnir voru vel hlaðnir úr náttúrlegu ótilhöggnu skriðugrjóti og bundnir með streng/Ljósm.SS-1990.

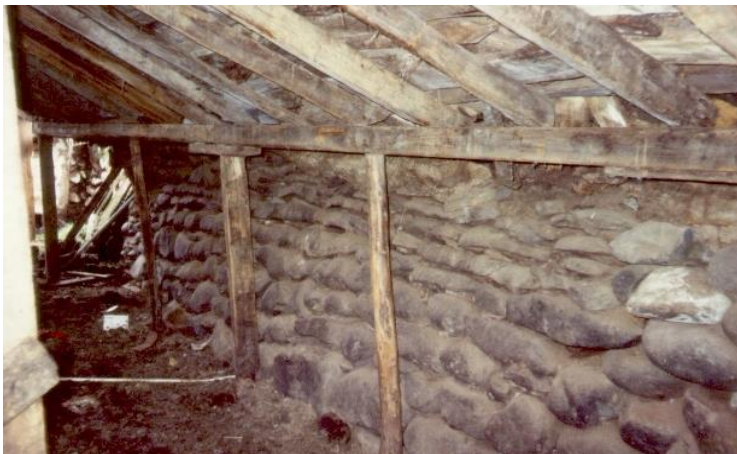
Mynd 130. Austurveggur fjárhúsanna séður innan frá. Húsið var tvær krær með um 40sm háum grjóthlöðnum garða í miðju. Garðaböndin voru úr grönnum borðum og voru negld á þrjár stoðir sín hvoru megin, sem lágu frá efri garðabrúnum upp í mænisás. Sylla (lausholt) lá á stoðum, sem stóðu á stoðarsteinum, út við vegg. Raftar voru lagðir frá syllu á mænisás. Áreftið var þétt á lagt en grindarviðir og aðrir þakviðir voru fremur gisnir. Létt viðað hús/Ljósm.SS-1990.

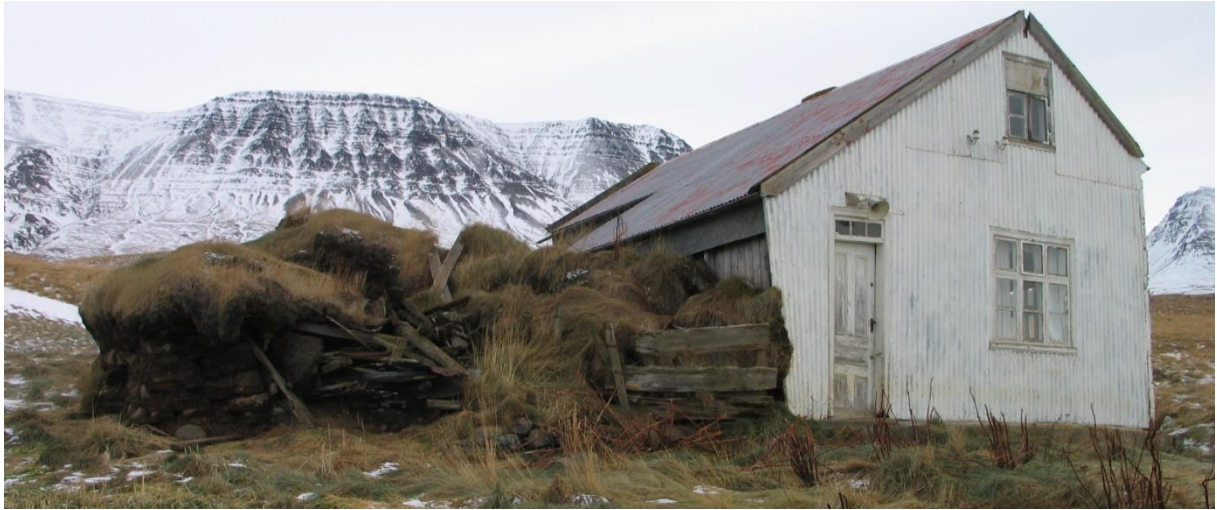
Mynd 156. Árið 2006 var enn vel hægt að sjá hleðslur í leifum gamla torfbæjarins. Lengst t.v. var hlóðaeldhúsið, þá fjós og skemmuskot næst hússinu. Reynt var að verja torfhleðslur í skemmuveggnum upp við húsið, fyrir hrúni, með timburpili/Ljósm.SS-2006.

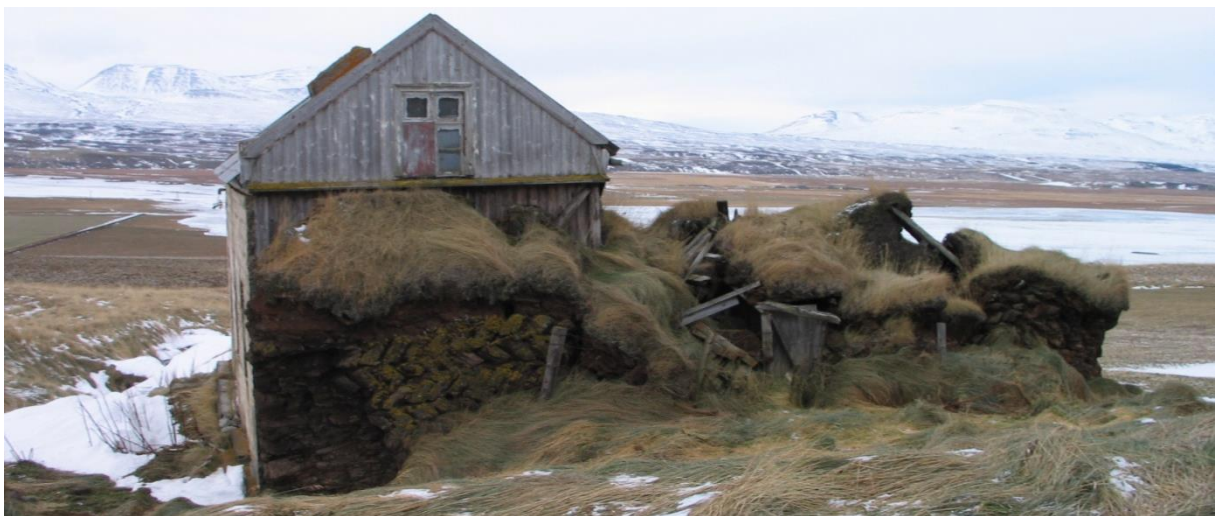
Mynd 157. Austurhlið Hrólfsstaðabæjar. Lengst t.h. er hlóðaeldhúsið með grjóthleðslu í streng upp undir miðja vegg í innri hliðinni og strenghlaðið þar ofan við. Samskonar hleðslur voru í gaflhlöðum að utan en ytri hlið langvegs, sem snéri í norður var að mestu hlaðin úr klömbruhnaus í streng. Fjósið var með samskonar hleðslum. Um meters þykkur skjólveggur var austan við húsið (lengst t.v.), sem var allur hlaðinn úr klömbruhnaus í streng. Grjót í streng var aðeins í tveimur neðstu hleðslulögum. Miðað við það sem eftir sást af grindarviðum voru bæði eldhúsið og fjósið eináa og voru stoðir við vegg. Á báðum húsunum virtust hafa verið sperrupök/Ljósm.SS-2006.

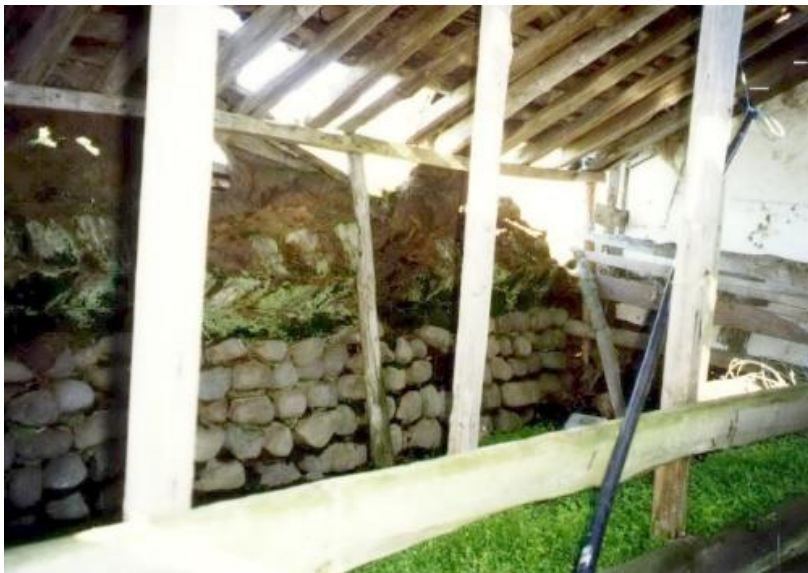
Mynd 197. Fjárhúsin voru fjögur, tvístæð, tví- og þríásá, ýmist garðaeða jötuhaus. Samtals átta krær. Við endurbætur á áttunda áratug 20. aldar voru þau hækkuð, ný grind var sett í þau og bárujárn klætt á þök. Timburpil var sett á alla gafla. Garðarnir voru að mestu leyti hlaðnir úr grjóti í streng, samskonar hleðslu og var í veggjum húsanna. Veggjagrjótið var fremur stórgert barið grjót. Í efstu lögum á innri hlið húsveggjanna var hlaðið veð klömbru í streng/Ljósm. ABB-2000.

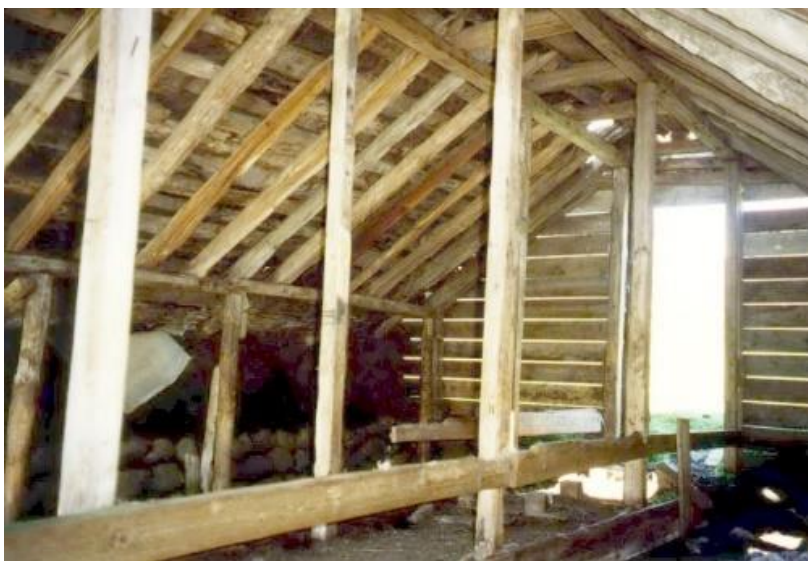
Mynd 198. Stoðir undir ásum stóðu á görðunum. Þar sem þriðji ásin, mænisás, var hafður voru vaglar lagðir á milli neðri ásanna og mænisás þar ofan á. Stoðir voru meðfram veggjum undir lausholtum (syllum) og raftar lagðir af þeim og upp á ása. Árefti var þétt lagt á raftana og bárujárn neglt á þakið/Ljósm.ABB-2000.
