# Seley við Reyðarfjörð

Fornleifaskráning

Rannsóknaskýrslur

2011/120

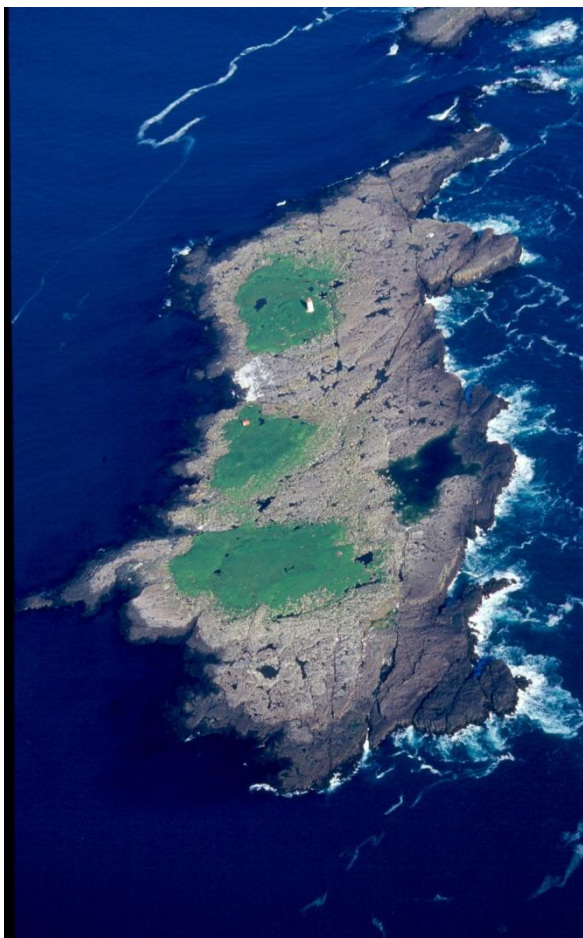
*Mynd 2. Loftmynd sem Hjörleifur Guttormsson tók af Seley 2004. Þar sjást glögg gróðurtorfurnar þrjár. Efst (nyrst) er Hjallsholt þar sem vitinn stendur, næst er Byggðarholt með skipbrotsmannaskýlinu og neðst (syðst) er Bóndavörðuholt.*

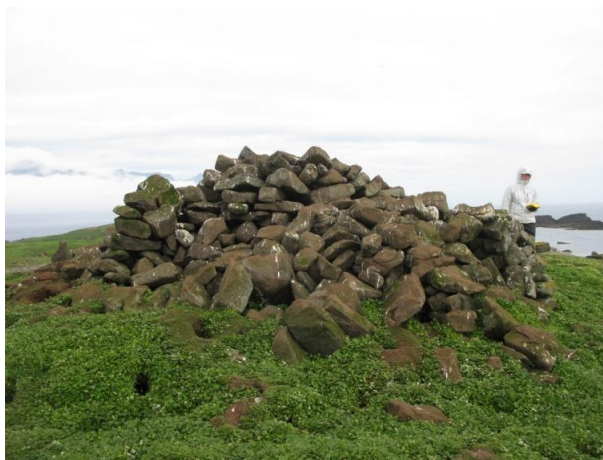
Varðan er á hæsta stað á Bóndavörðuholti, á suðurhluta Seleyjar. Varðan er nú hringlaga grjóthrúga um 1,6m á hæð og 7m breið í grunninn. Neðsti hluti hrúgunnar er heilleg hleðsla en annars er varðan nokkuð hrunin og að hluta virðist grjóti hafa verið hent í hana án þess að því hafi verið raðað skipulega.

Mynd 3. Bóndavarða. Ljósm. GZ.

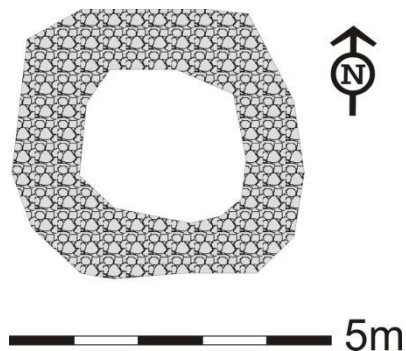
Tóft er um 50m suður af slysavarnarskýlinu. Hún liggur fremst á gróðurtorfu upp af klettum í fjörunni. Tóftin er grjóthlaðin um 2x2m að innanmáli og veggbleðsla hæst um 60cm. Hún er mjög hrunin og engar dyr sýnilegar. Tóftin er mjög útgráfin af lunda og orðin óglögg sökum þess.

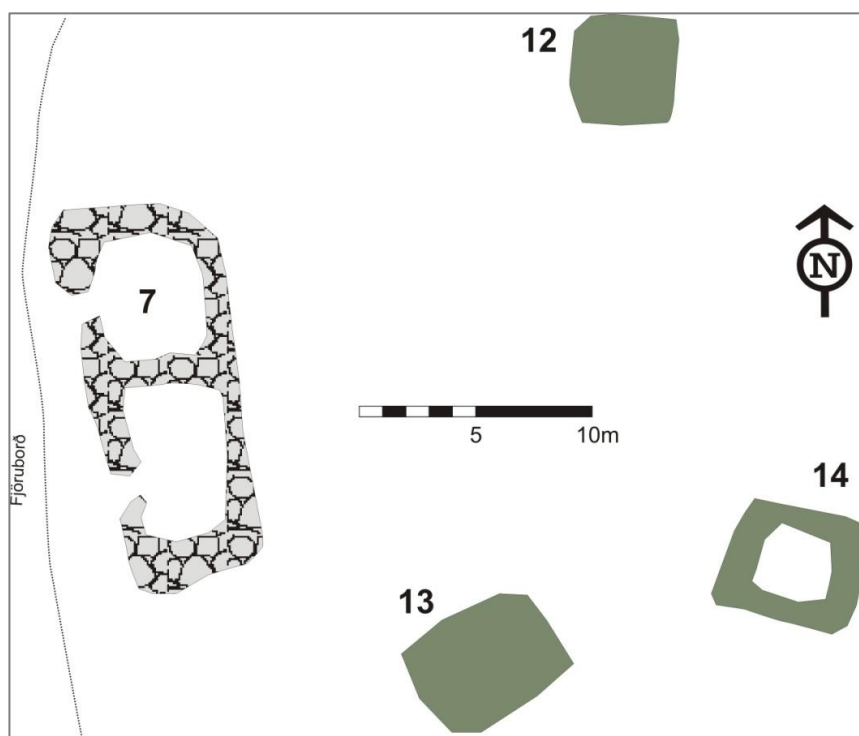
*Teikning 2. Afstöðumynd af minjum í Hjallsbyggð vestan vitans.*

Tvískipt tóft er fremst á grasbakka ofan klapparfjöru um 50m vestur af vitanum. Tóftin liggur norður-suður og er um 16m á lengd og 7m að breidd að utanmáli. Syðra rýmið er stærra um 7x4m að innanmáli. Það nyrðra er um 3x4m að innanmáli. Dyr á báðum rýmum hafa vitað til vesturs að fjörunni. Vegghleðslur eru hrundar og tóftin útgrafin af lunda. Grjót sést víða í hleðslum. Hún er að hluta hrunin fyrir bakkann og er í hættu vegna sjávargangs. Geir Hólm segir tóftina mjög hafa látið á sjá síðan hann var seinast í eygni (um 1985).

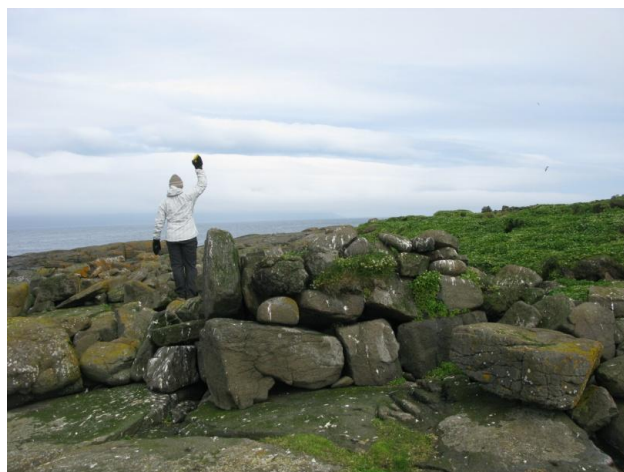
Grjóthlaðin verbúðartóft liggur efst á bakka ofan fjöruborðs. Hún hefur verið um 6x8m að utanmáli en nú er vesturveggur tóftarinnar hruninn fyrir bakkann niður í fjöruna. Hleðslan er um 1,2m þar sem hún er hæst. Hleðslur eru of hrundar til að hægt sé að gera sér grein fyrir innra skipulagi

*Mynd 4. Leifar tóftar nr. 8. Ljósm. GZ.*

tóftar. Á teikningu Geirs Hólms af eygni hafa dyr byggingarinnar verið á suður skammvegg en lítil merki voru um það nú. Geir segir tóftina mjög hafa látið á sjá síðan hann var seinast í eygni (um 1985).

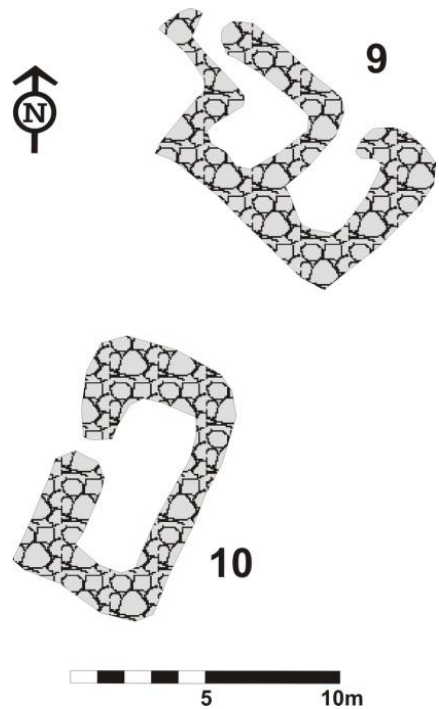
Tvær verbúðartóftir eru ofan sjávarklappa nyrst á gróðurtorfunni á Hjallsbyggð um 100m norður af vitanum. Nyrðri tóftin hefur verið tvískipt, grjóthlaðin, og snýr NV/SA. Hún hefur verið 6x9m að utanmáli. Syðra rýmið er um 2x4m að innanmáli og hafa dyr verið við suðvesturhorn og vitað til suðurs. Nyrðra rými er 2x4m að innanmáli og hafa dyr verið suðvestarlega á vesturvegg. Ekki hefur verið innangengt milli herbergjanna. Vegghleðslur eru nokkuð hrundar og innan og utan tóftar er mikið af lundaholum. Tóftin virðist liggja á dálítilli upphækkun þannig að vera kann að undir henni séu eldri minjar.

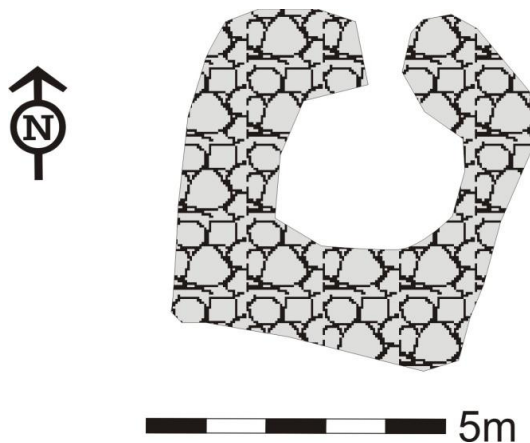
Tvær verbúðartóftir eru ofan sjávarklappa nyrst á gróðurtorfunni á Hjallsbyggð um 100m norður af vitanum. Syðri tóftin liggur um 5m SV af tóft nr. 9 og snýr hún NA/SV. Tóftin virðist ekki tvískipt en dyr hafa verið norðanvert á vestur langhlið. Mikill gróður er þó í tóftinni og hún útgráfin eftir lunda og því erfitt að greina nánar innri skipan. Tóftin virðist liggja á dálítilli upphækkun þannig að vera kann að undir henni séu eldri verbúðartóftir.

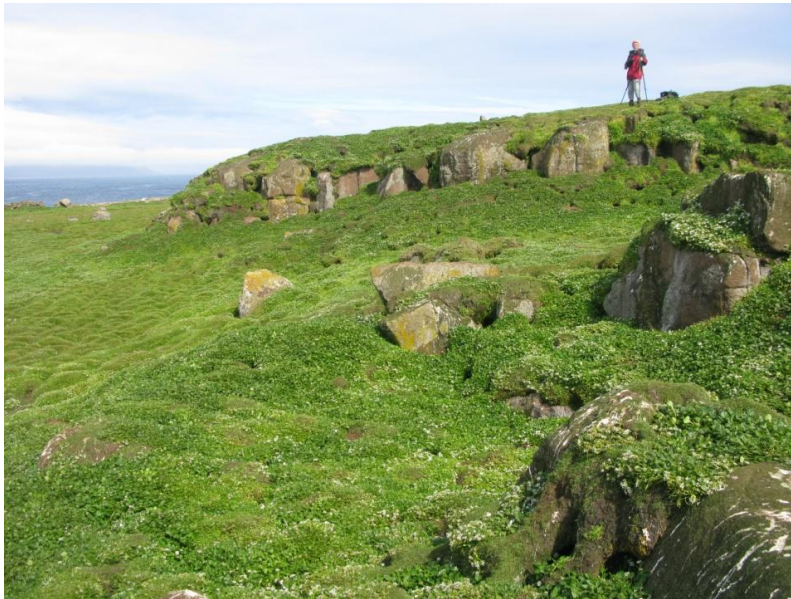
Mynd 5. Óglögg tóft (nr. 12) vestan vitans á Byggðarholti. Ljósm. GZ.

Mjög jarðsokkin tóft liggur upp við klett um 30m neðan og vestan vitans. Geir Hólm man eftir tóft þarna en nú er þetta allt vaxið miklum gróðri, útgrafið af lunda og erfitt að greina veggjalög. Ferköntuð lögun upp við klettana, um 4x5m að stærð, var mæld upp.

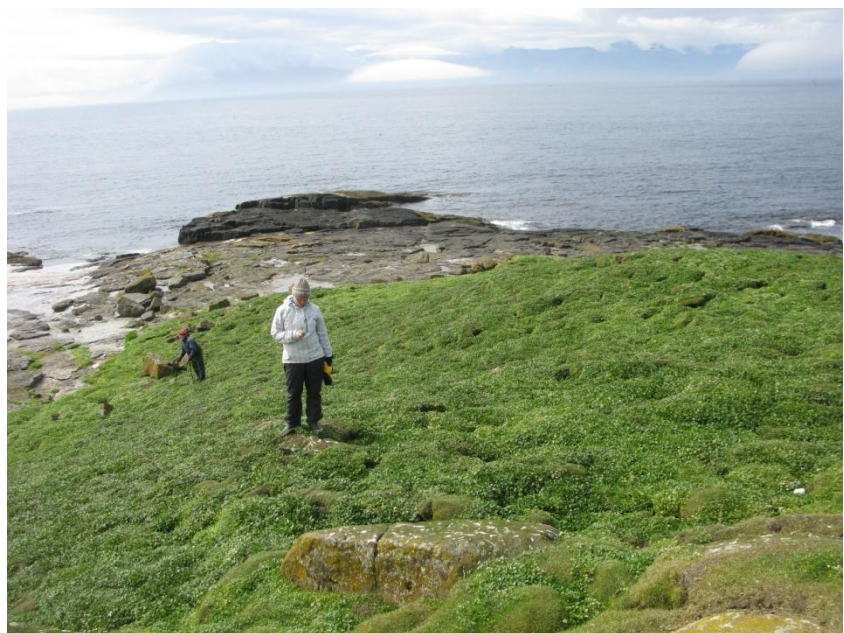
Óglögg tóft er á brún gróinnar brekku um 50m vestan vitans. Engin veggjalög eru lengur greinanleg en sjá má einstaka stein, mögulega úr hleðslu. Geir Hólm man eftir tóft þarna en nú er þetta allt vaxið miklum gróðri og útgrafið eftir lunda og því erfitt að greina veggjalög. Ferkantað svæði, um 5x7m að stærð var mælt upp.

Samkvæmt upplýsingum Mynd 6. Óljósar tóftir nr. 13 og 14 vestan vitans á Byggðarholti. Ljósm. GZ. úr minnisblaði Geirs Hólms mun skálinn sem þarna stóð hafa verið í eigu Karlsskálabænda.<sup>8</sup>

Óglögg tóft er í brekku upp við kletta um 35m suðvestan vitans. Greina má hluta hlaðins grjóttveggjar en tóftin er annars mjög gróðri vaxin og útgráfin af lunda. Tóftin er um 5x6m að utanmáli.

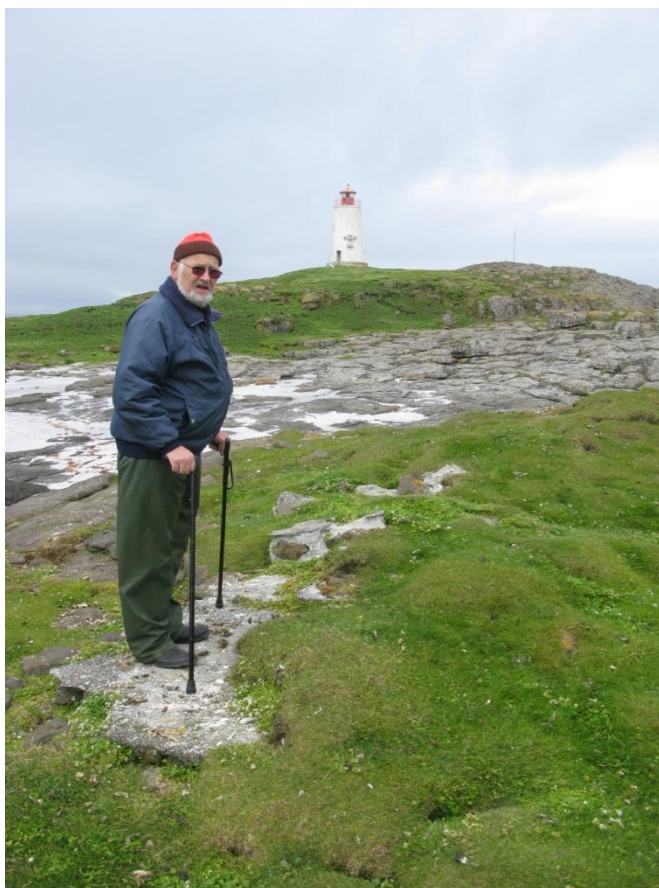
Steypt gólfplata undan tvílyftu steinhúsi liggur 20m norð-norðvestan slysavarnaskýlisins. Samkvæmt heimildamanni (Geir Hólm) var gert að fiski á neðri hæðinni en svefnaðstaða var á þeirri efri. Húsið var hlaðið 1910-14 og það síðasta sem notað var í eygni. Steypan var með skeljasandi og mun hafa enst stutt. Grjótlögn hefur verið undir steypu plötunni en platan er nú mjög sprungin og eydd. Engin veggjalög eru greinanleg.

Mynd 7. Geir Hólm stendur við leifar steinsteypes gólfs úr seinustu verbúðinni sem reist var í eygni. Ljós. GZ.

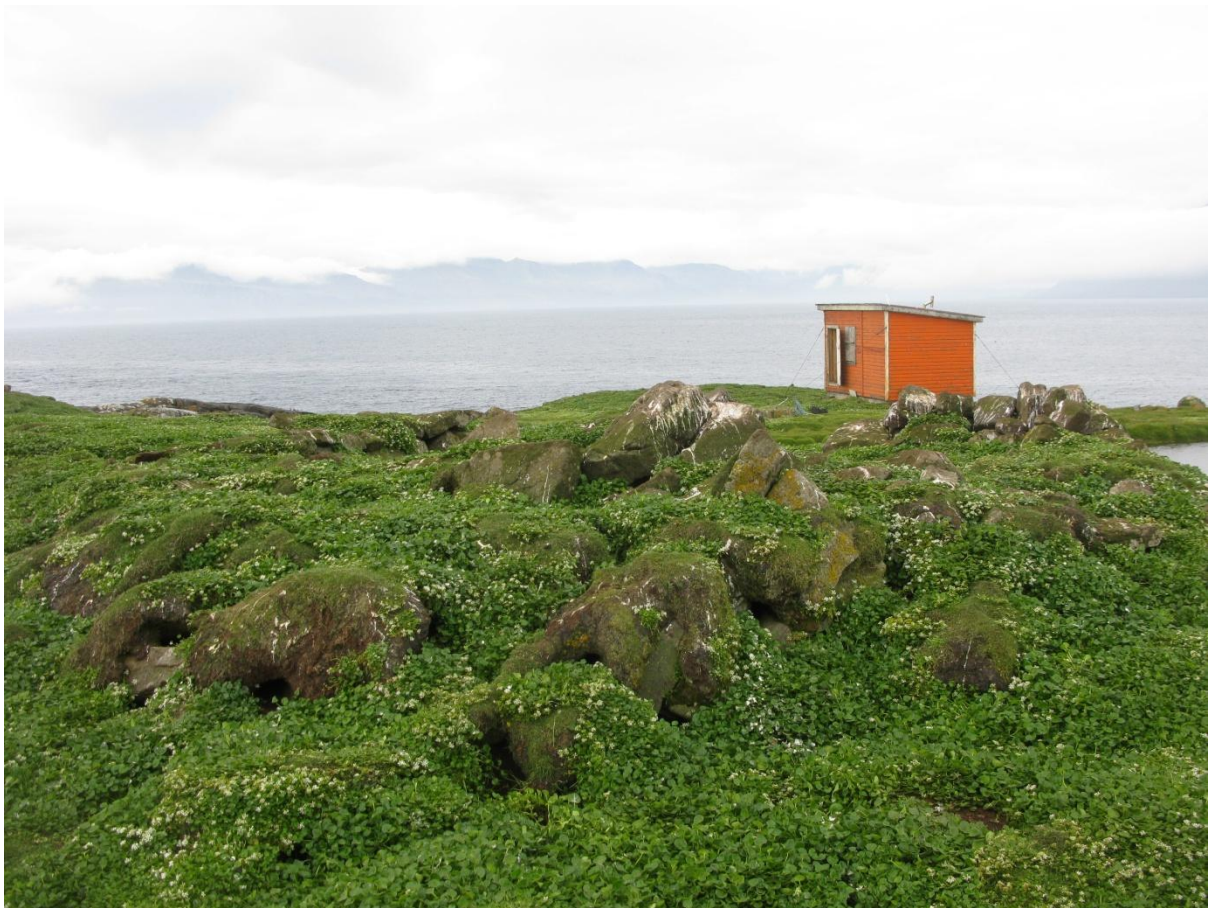
Tóft liggur um 50m upp og austur af slysavarnarskýli. Hún hefur verið grjót- og torfhlaðin, um 3x4m að innanmáli, veggir um 70cm á þykkt og 60cm á hæð. Tóftin er mjög útgráfin af lunda.

*Mynd 9. Kofatóft austan slysavarnaskýlis. Mikill gróður og lundaholur eru í og við tóftina. Ljósm. GZ.*

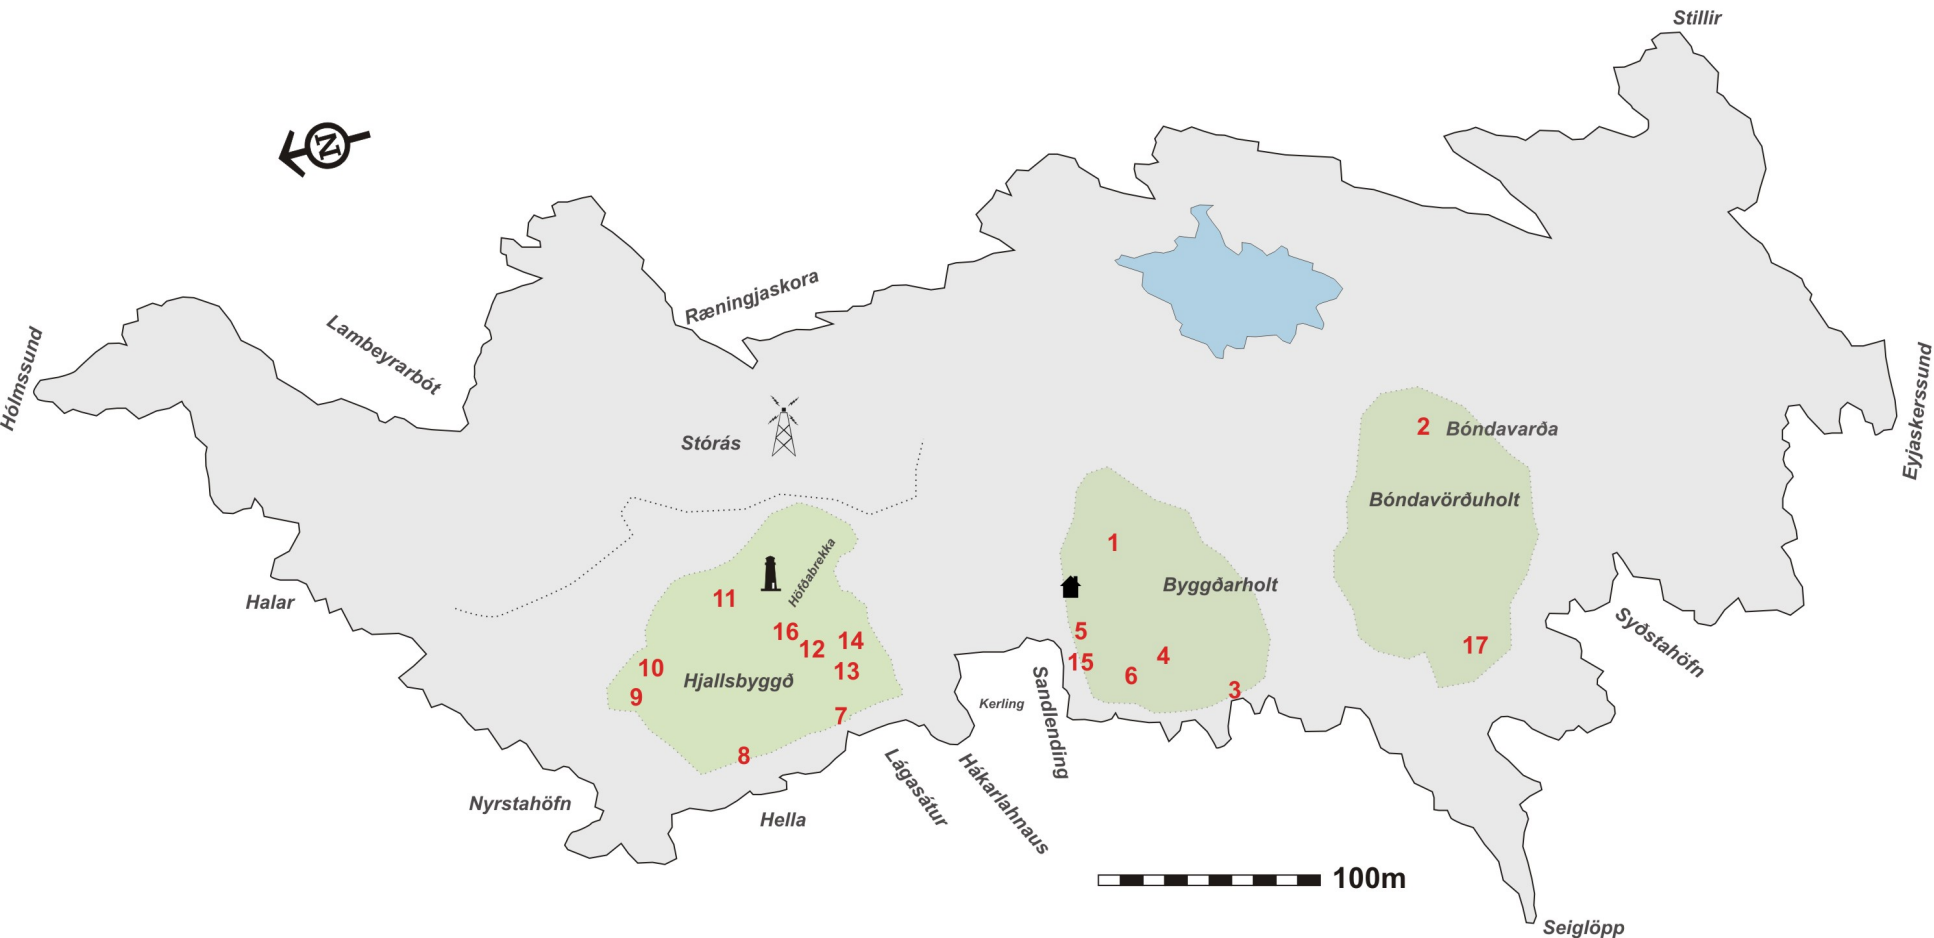
# Seley - yfirlitsmynd

Gerð eftir teikningu Geirs Hólm
