# Fornleifarannsókn í Norðfirði

*Kofatóft í landi Skorrastaðar*

Guðný Zoega  
Byggðasafn Skagfirðinga  
Rannsóknaskýrslur  
2013/138

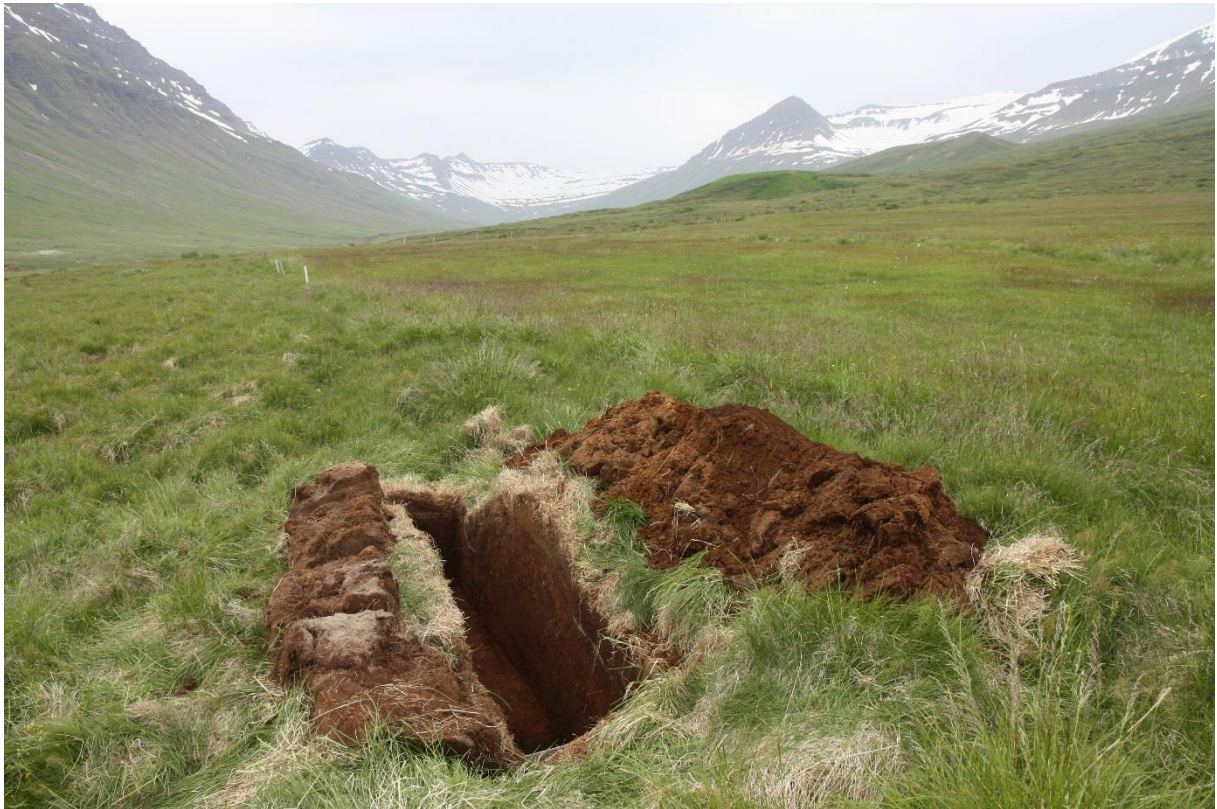
Mynd 1. Könnunarskurður í tóftir í landi Kirkjubóls. Horft inn í Fannardal.

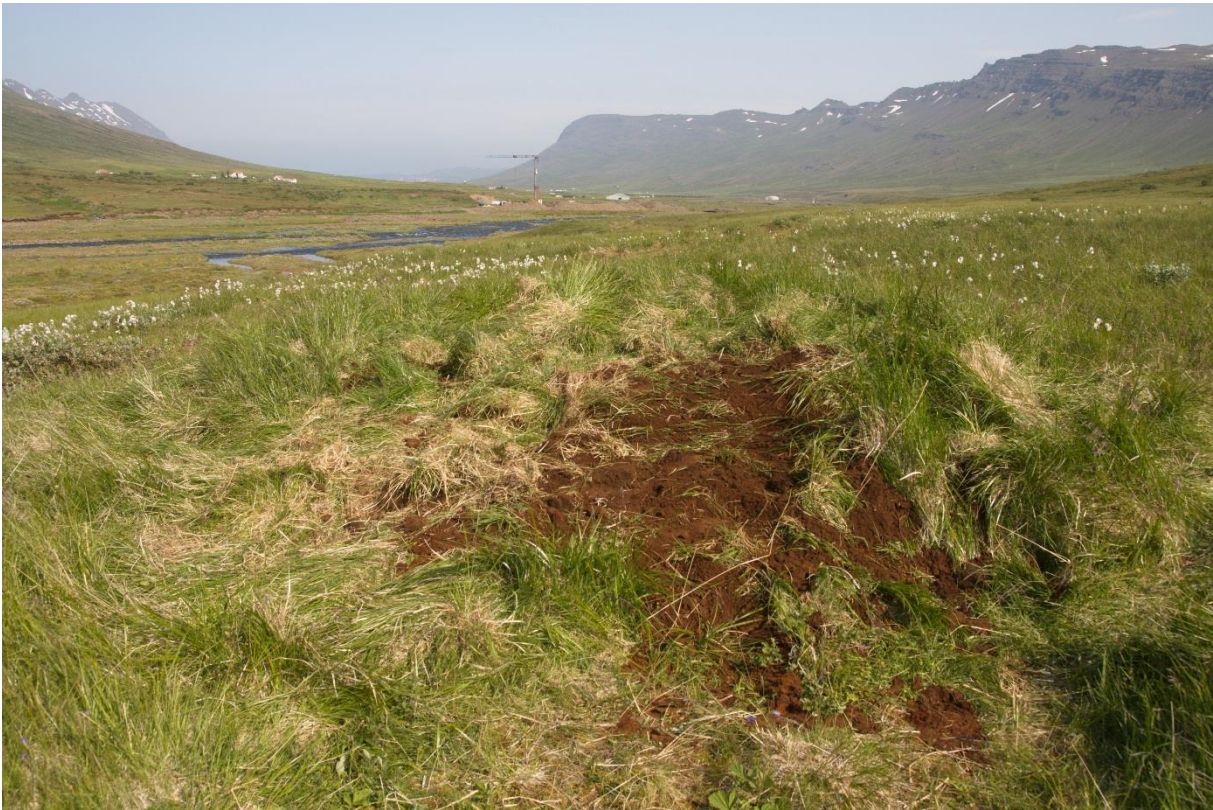
Mynd 3. Horft til austurs yfir kofatóftina að lokinni rannsókn. Í baksýn má sjá framkvæmdir við nýja brú yfir Norðfjarðará. Tóftin mun hverfa undir nýjan veg.

**Túlkun:** Kofinn hefur verið reistur eftir að 1875 gjóskan féll, líklega einhverjum árum síðar. Hann hefur því verið í notkun á seinustu áratugum 19. aldar og/eða fyrri helmingi þeirrar 20. Kofinn tilheyrir vísast beitarhúsum frá Skorrastað, svokölluð Hálshúsum<sup>3</sup> sem voru í notkun allt fram undir 1960.<sup>4</sup> Hann hefur þó verið aflagður nokkru fyrir þann tíma sé mið tekið af þykkt jarðvegs sem myndast hefur ofan á tóftinni eftir að hún var fallin. Vera kann að kofinn hafi verið byggður fyrir smala sem setið hefur yfir fé þarna en hann verður þó að teljast nokkuð veglegur sem slíkur. Hann kann einnig að hafa nýst til að hýsa fé. Engir gripir fundust við rannsóknina.

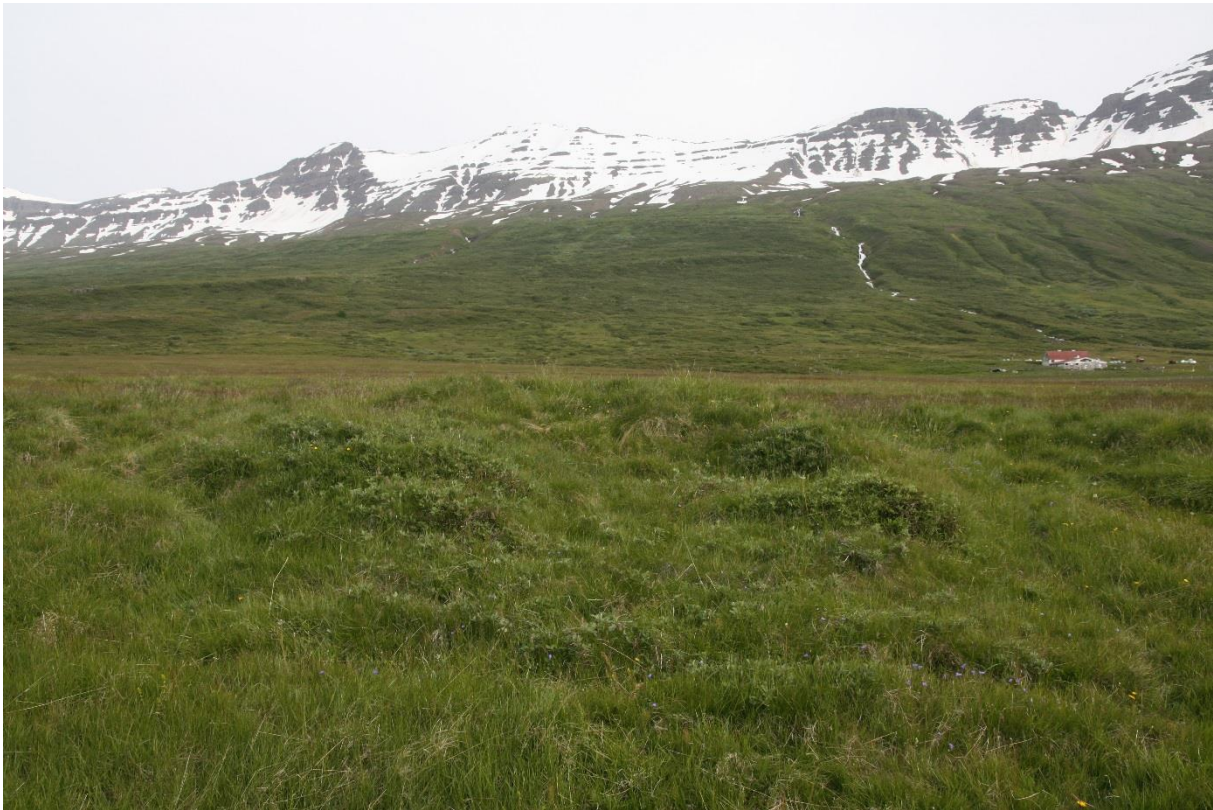
Mynd 4. Horft til norður yfir tóftina sem rannsökuð var í landi Kirkjubóls. Kirkjubólshæðin í baksýn hægra megin á mynd.

Tóftin sem rannsökuð var liggur um 380m neðan (suðvestan) Kirkjubólshæðar í kjarrmóa fast neðan túns innan Kirkjubólsár, um 10m ofan (norðan) vegar inn Fannardal. Hún er ein þriggja fornra tófta í móanum, austust þeirra og næst nýja veginum. Tóftin er um 8x5m að utanmáli og snýr norðnorðvestur-suðsuðaustur. Norðurhluti hennar var upphækkuð þúst, líklega heytóft. Undan henni sunnanverðri lágu að því er virtist tveir eldri veggir sem mynduðu tóft um 3,5x2,5m að innanmáli og virtust dyr vera á tóftinni til suðurs. Heytóftin sneri austur-vestur en ekki voru dyr á henni. Hún hefur verið um 3x1,5m að innanmáli. Veggir eldri tóftarinnar virtust um 70cm á breidd og rétt um 40cm á hæð. Ekkert grjótt var sýnilegt og mosi og lyng var farið að vaxa í þeim. Á heytóftinni óx einungis gras.

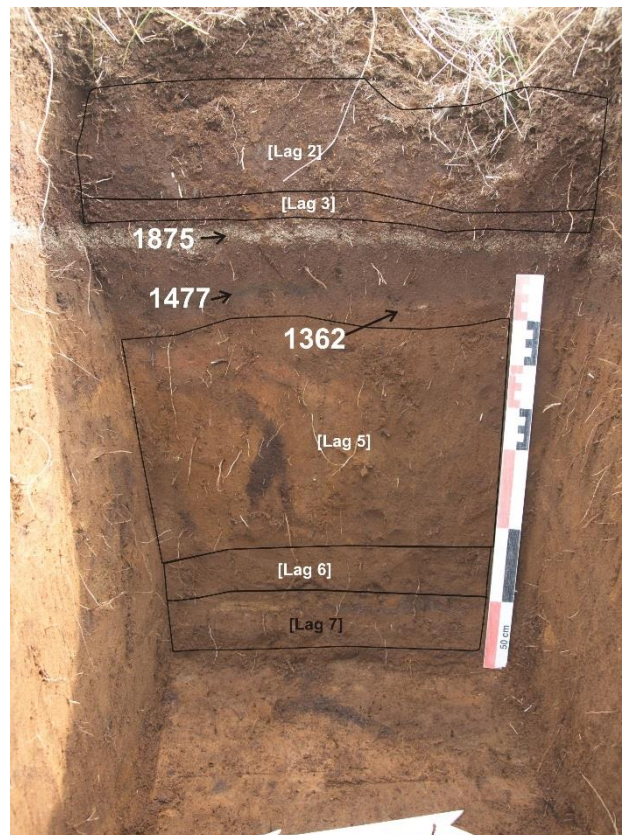
Mynd 5. Jarðlög í austur skammsniði skurðar 1. Myndin sýnir gjóskulögin 1875, 1477 og 1362 sem liggja óhreyfð yfir eldri byggingaleifum í skurðinum. Ofan 1875 gjóskunnar má sjá torfið í heytóftinni sem lá ofan á eldri tóftunum. .

<sup>5</sup> Sýni voru tekin úr gjóskulögum og send til greiningar. Magnús Á Sigurgeirsson jarðfræðingur greindi sýnin. Hann staðfesti að um væri að ræða gjóskulögin 1362 og 1477 yfir eldri byggingunni.

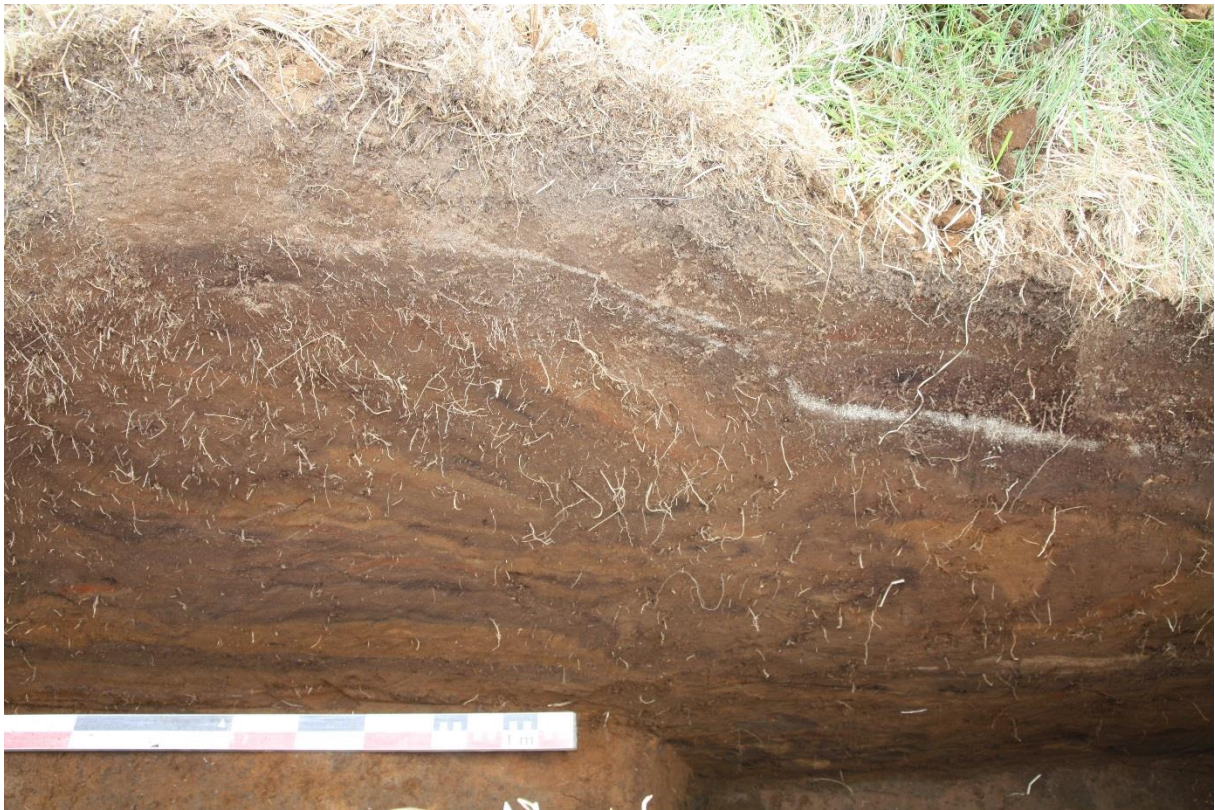
Mynd 7. Norðursnið í skurði 1. Vinstra megin á mynd sést torfveggur eldri tóftarinnar og gjóskan frá 1875 liggur óhreyfð yfir veggnum og veggja- og þakhruni inni í tóftinni hægra megin á mynd.

Torfið í hruninu var með grænum gjóskulinsum (Landnámslagi). Undir torfhruninu var svo lagskipt gólf [8] með ljósum og dökkum lífrænum lögum með nokkuð grófum trefjum, líklega heyleifum. Þetta lag var um 8-10cm þykkt. Neðst í því var 2cm þykkt dökkt kámugt lífrænt lag. Undir gólfinu var rótað torflag [9] með flekkjum af ljósri, dökkri og grænleitri gjósku. Undir því var svo 15-30cm þykkt lag af torfhnausum úr rauðleitu mýrartorfi [10] með H3 og grænleitri gjósku. Lög [9 og 10] lágu bæði í 50cm djúpum niðurgreftri og lá tóftarveggurinn [7] á bakka niðurgraftarins. Í botni niðurgraftarins var þétt náttúrulegt sandlag.

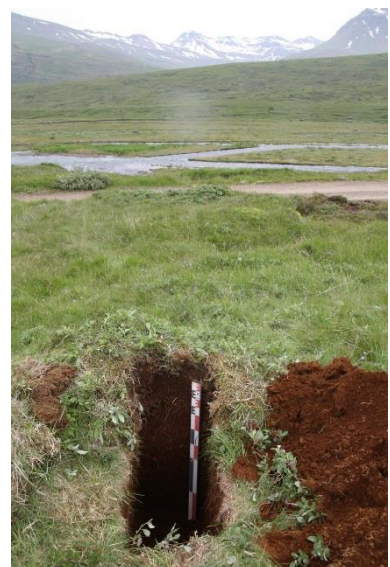
Mynd 8. Skurður nr. 2 tekinn í mögulegan vegg..

Skurðurinn var tekinn þvert í gegn um það sem virtist vera suður skammveggur tóftar undir heytóftinni. Skurðurinn var tekinn norður-suður, þvert í gegn um vegginn. Hann var metra langur og um 50cm breiður. Engin ummerki torfveggjar fundust í skurðinum. Sé mið tekið af því hve torfið var glöggt í skurði 1 er

ólíklegt að þessi hluti veggja væri ójósari. Vera kann að nokkurskonar veggjalög hafi myndast ef torf hefur verið skorið þarna til að hlaða upp heytóftina. Skurðurinn var tekinn inn í þar sem hefði átt að vera gólf tóftarinnar en ekkert gólf var greinanlegt í skurðinum.

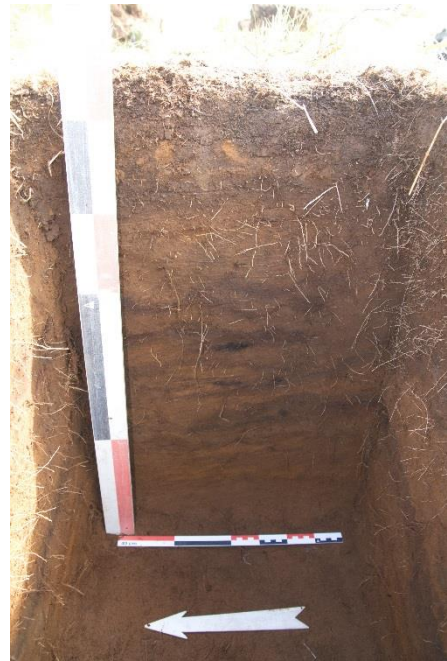
Mynd 9. Austur skammsnið í skurði 3. Lagskipt veggjatorf er greinilegt vinstra megin í sniðinu. Þarna hefur annað hvort verið horn í eldri húsunum eða að það hefur verið skorið ofan í tóftina við torfskurð fyrir heytóftina.

Skurðurinn var tekinn þvert í gegn um það sem virtist vestur langveggur í eldri tóft. Hann var 1,2m langur og um 50cm breiður. Í skurðinum kom fram veggjatorf í norður langhlið og í austur skammhlið. Í suður langhlið var hinsvegar ekki hægt að sjá veggjatorf. Það er því líklegt að skurðurinn hafi komið í horn á byggingunni sem í skurði 1. Ljósmyndir voru teknar af sniðum en þau ekki teiknuð upp.

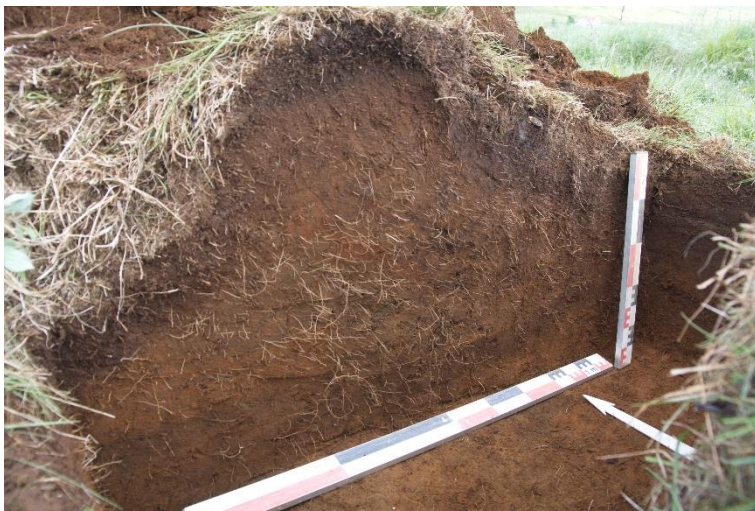
Mynd 10. Norðursnið skurðar 4, í mögulegan tóftarvegg fast sunnan heytóftarinnar.

Skurðurinn var tekinn í austur langhlið tóftarinnar sem lá undir heytóftinni. Hann var um 1,2m langur og um 50cm breiður. Veggjatorf kom fram í norðvestur horni skurðarins. Líklega var þar um að ræða horn í byggingunni sem kom fram í skurði 1 og skurði 3. Ekki voru ummerki um torf í veggnum sem virtist á yfirborði
