Fornleifaskráning fyrir aðalskipulag

# Sjávarborg

2003-2004/23

Katrín Gunnarsdóttir - Sigríður Sigurðardóttir

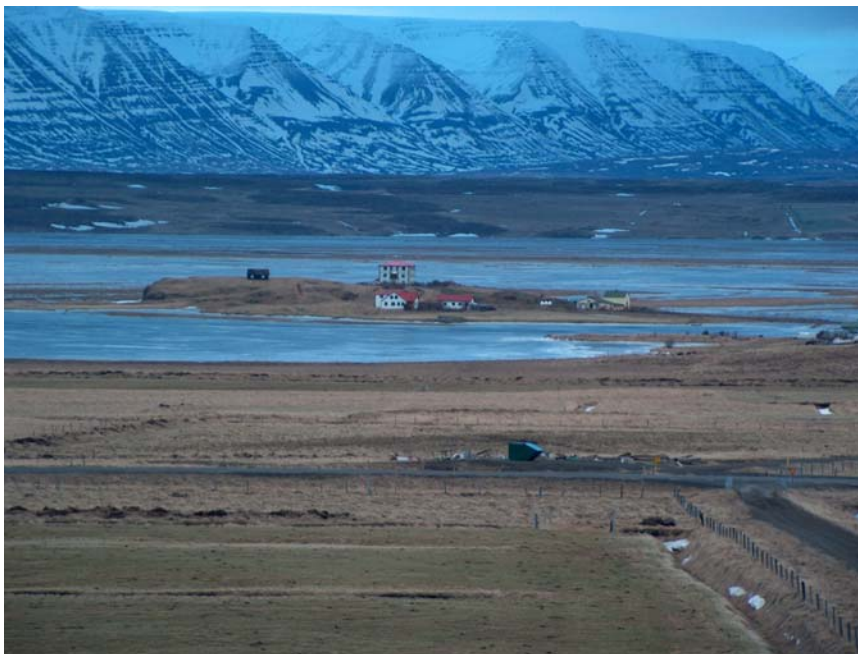
Landið umhverfis Borgina er lágt og fer í kaf í vetrarflóðum, eins og í febrúar 2004. Svarta húsið, uppi á Borginni til vinstri, er kirkjan frá 1853. Hún var lögð niður árið 1892 og endurvígð 1983. Fyrst stóð hún norðan við gamla bæinn, en er núverandi íbúðarhús var reist var hún færð norðaustur fyrir það og stóð þar þangað til hún var færð á núverandi stað. Vegna þrengsla efst á Borginni þar sem henni var valinn staður var brugðið á það ráð að snúa henni um 90° og látin snúa norður-suður vegna aðstæðna. Lögð

var heimreið árið 1916 upp á Borgina að norðvestan, sem skáser hana á myndinni. Áður lá heimreiðin upp á Borgina að austanverðu úr norðaustri. Stuttu fyrir aldamótin 1900 var hlaðin rétt þeim megin sem enn sést og gótur meðfram henni upp að bænum. Ekki er víst hvort rétt var þar áður, en hún kom í góðar þarfir fyrir ferðafólk jafnt og heimamenn, því það var stöðug umferð um Borgarmýrar á þeim tímum. Ljósm. S.S

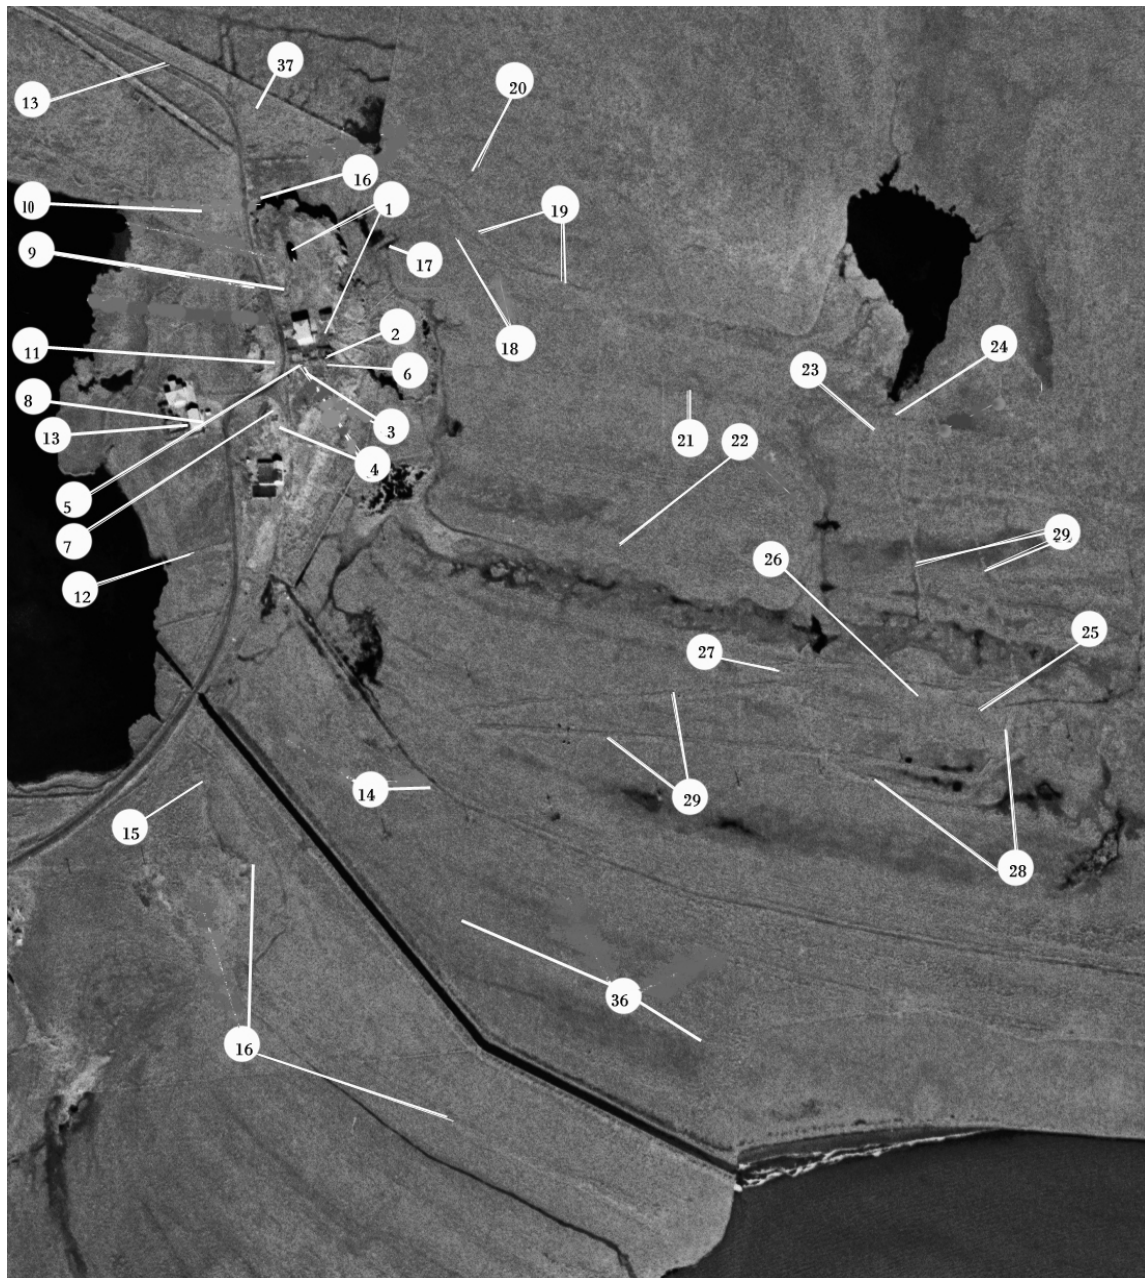
Hluti úr loftmynd N - 5296 / 17.06.1996 frá Landmælingum Íslands sýnir afstöðu skráðra minjastaða á og við Borgina og á Borgarmýrum. Helstu kennileiti: 1) Núverandi og fyrrverandi stæði kirkjunnar, 2) kirkjugarður, 3) gamla bæjarstæðið, 23) Rófugerði, 25) Lambagerði.

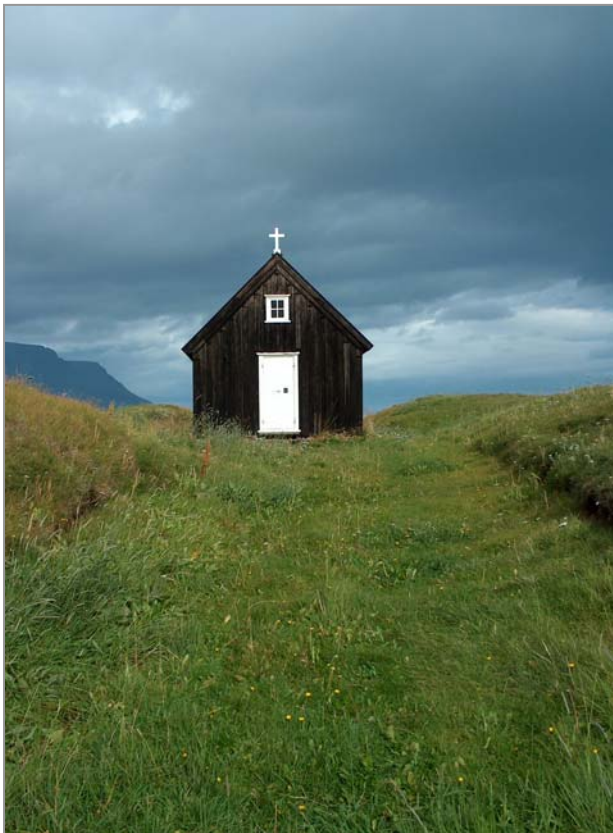
Kirkjan stendur um 70 metra norðan við núverandi íbúðarhús, á norðanverðri Borginni. Húsið snýr í norður-suður átt. Dyr snúa til suðurs.

Kirkjan er úr timbri, reist 1853.

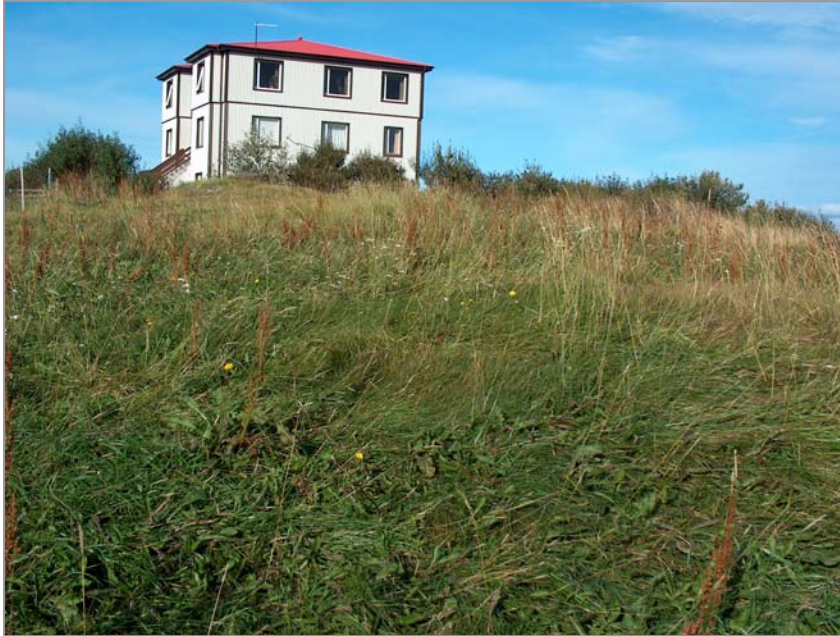
*Horft úr suðri, frá sundinu þar sem fjós og fjóshlaða stóðu áður, yfir kirkjugarðs-  
svæðið að íbúðarhúsi.*

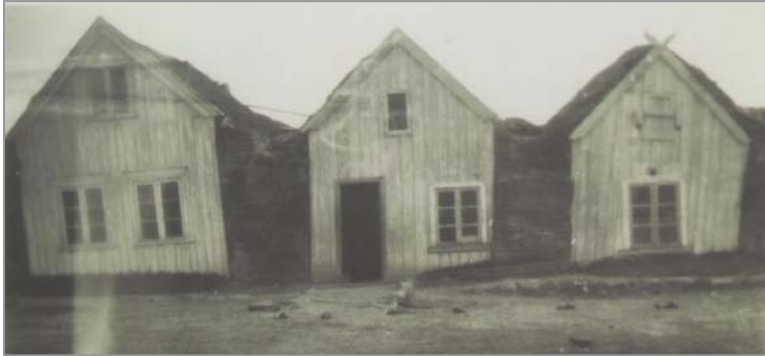
*Fjórar burstir snéru til vesturs fram á bæjarhlaðið. Á ljósmyndina vantar syðstu burstina, á baðstofunni. Frá vinstri (norðri) talið eru: Stofa með lofti yfir, þá Litli skáli með bæjardyrum, og einnig með lofti yfir og syðst er Skáli. Sunnan við hann var Vesturhús baðstofunnar, sem lá austur-vestur með burst fram á hlaðið. Bærinn var að hluta rifinn áður en steinhúsið reis.*

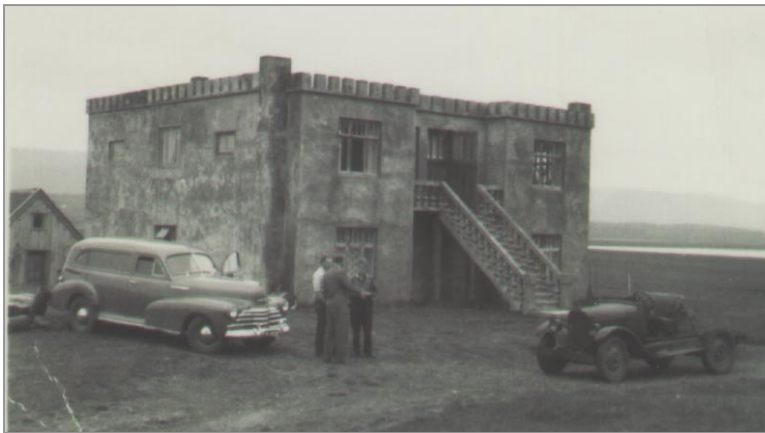
*Á neðri myndinni eru tveir bílar, sá til hægri er Chevrolet árgæð 1925, hinn sami og Árni á Sjávarborg ók þvert yfir Ameríku það ár, á leið til Íslands. Hinn er einnig Chevrolet, árgæð 1942. Aftan við hann sér á gafl kirkjuhússins, sem notað var sem geymsla er myndin var tekin um miðja 20. öld. Þriðja hæðin var byggð ofan á húsið árið 1951.*

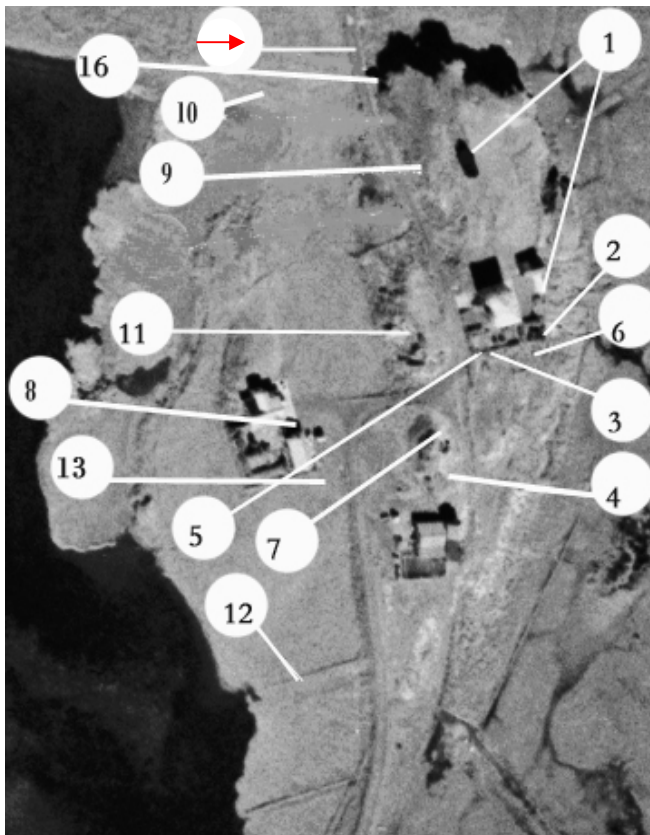
Á loftmyndinni má sjá hvar minjar eru á og við Borgina. Númerin eru hin sömu og fornleifarnar eru skráðar á hér í skýrslunni:

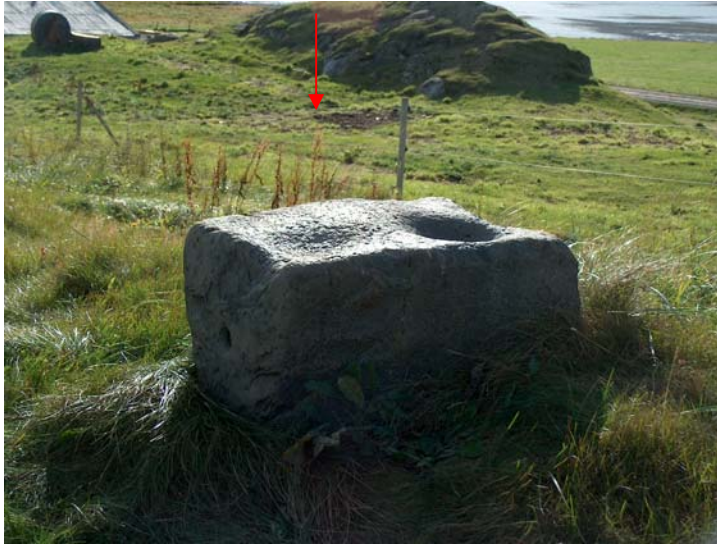
Á myndinni sést „blótsteinninn“ nr. 5. Fjær rís Barnaborg nr. 7. Í sundinu austan við Barnaborgina, sem ber yfir steininn, voru tóftir peningshúsa sem hurfu undir fjóshlöðu á fjórða áratug 20. aldar. Gamall heyblási er á fjósstæðinu, lengst til vinstri. Örin bendir á hlöðustæðið þar sem tóftirnar voru.

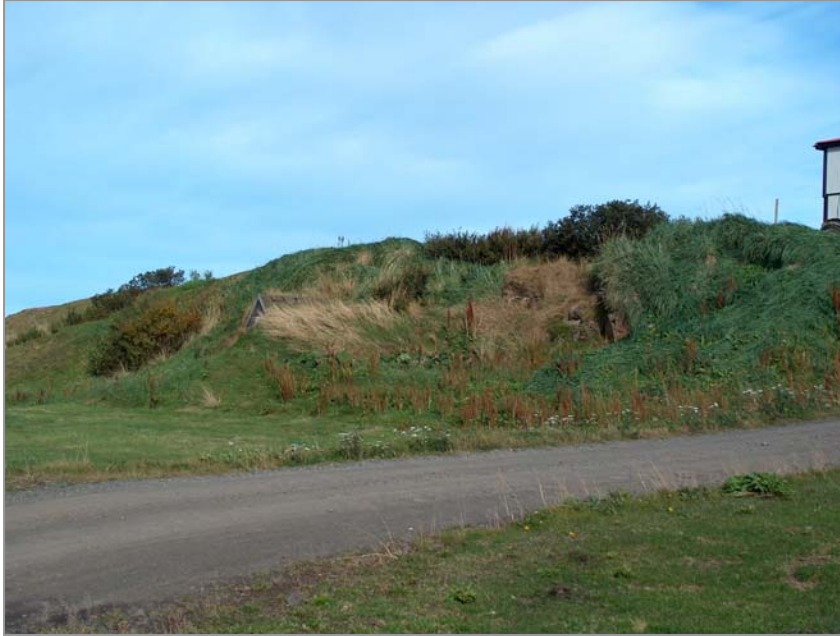
Á myndinni sést mikið rof í bæjarhólinn, þar sem vestari öskuhaugurinn var. Þar fannst rómanskur róðukross með kristsmýnd árið 1956 og útskorin tönn árið 1959. Það glittir á þak jarðhúss, sem grafið var í hólinn og notað sem kartöflugeymsla og seinna reykhus, er steyptir voru í það veggir og gólf.

Hættumat: Rannsaka þarf hvern rúmmetra sem upp er grafinn af haugnum, því eins og dæmi hér sanna getur ýmislegt leynst í honum frá fyrri öldum.

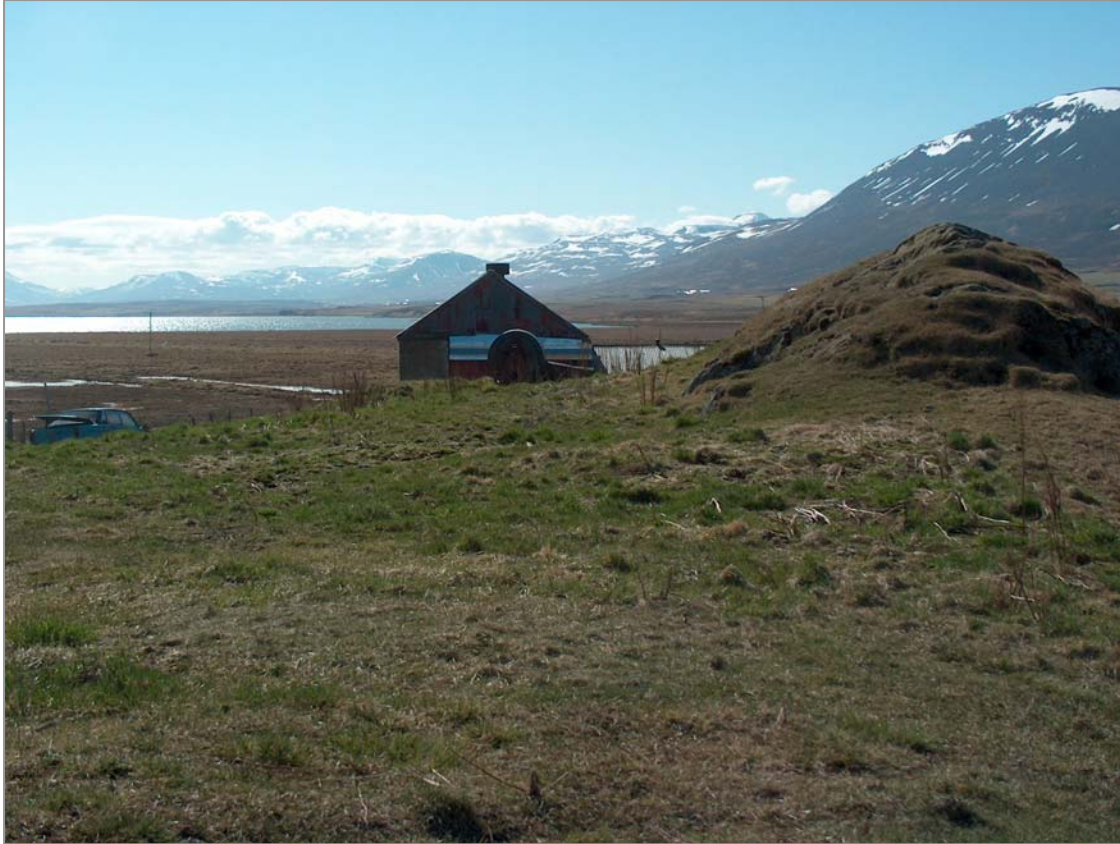
Á myndinni sést Barnaborgin til hægri. Gamlan blásara ber í hlöðugafl sunnan við sundið. Þar sem blásarinn stendur var fjósið frá 1911. Nær var hlaðan, sem var byggð á gömlum tóftarbrotum.

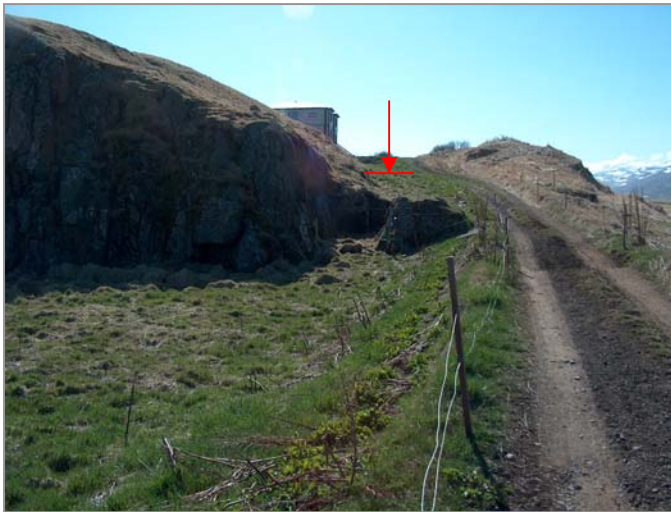
*Horft úr norðri upp á Borgina, í skugganum næst á myndinni, vinstra megin heimreiðarinnar sem lögð var 1916, voru kvíarnar nr. 16, þar upp af er Brunn tungan þar sem brunnurinn var.*

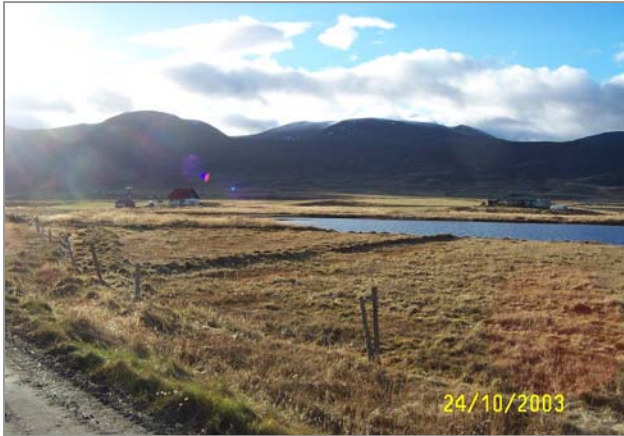
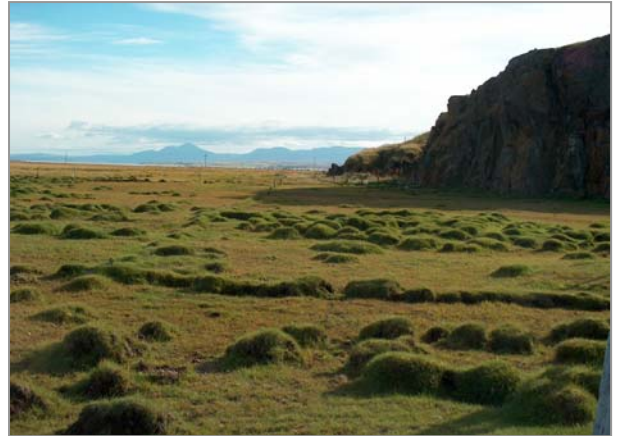
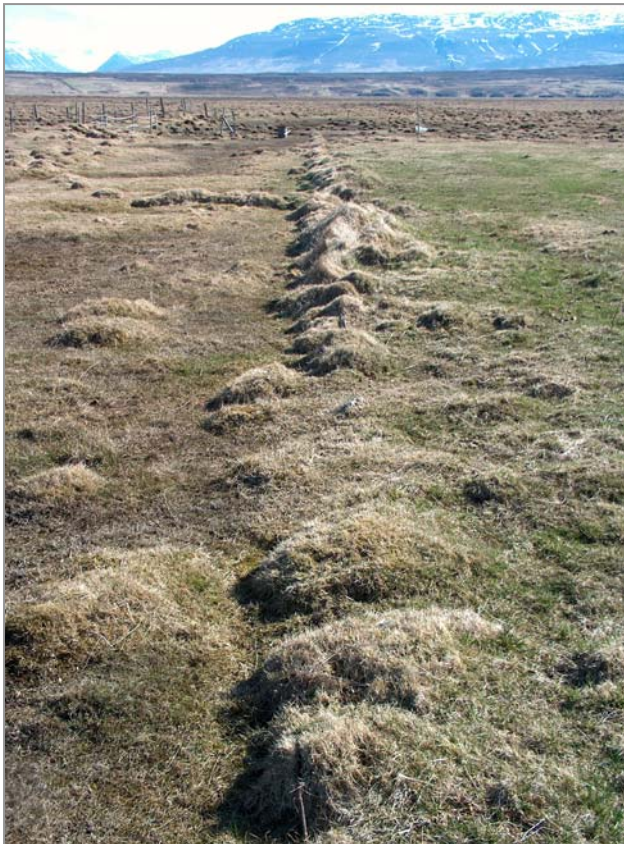
Undirhleðslur túngirðinga og -garður eru vel greinileg hér og hvar. Syðst við Áshildarholtsvatn (efri mynd til vinstri) er túngarður myndaður af uppkastinu úr skurðinum. Norðan við Borgina (neðri mynd til vinstri og efri mynd til hægri) eru leifar undirhleðslu undir vírgirðingu, sem girt var umhverfis Borgina á fyrri hluta 20. aldar.

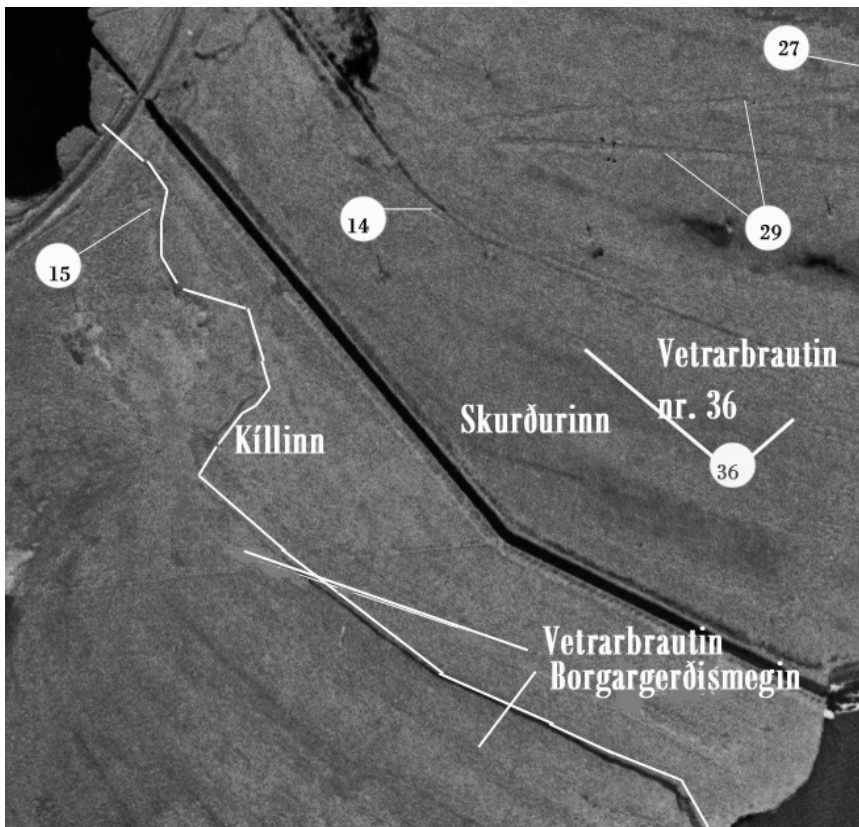
Á loftmyndinni sést efst til vinstri í Áshildarholtsvatn. Hvíta línan á að sýna hvar Gamli kíllinn lá. Hann var nokkuð beinn, nema þar sem hann krækti fyrir holtið, spölkorn frá Áshildarholtsvatninu, sunnan við þvottabólið. Á myndinni sést vélgrafni skurðurinn vel og brú yfir hann, þar sem afleggjarinn liggur yfir hann. Sitt hvoru megin skurðarins, voru svokallaðar Vetrarbrautir, sem nýttar voru til sleðaflutninga með fólk og varning úr kaupstað og hey af engjum. Þessar brautir voru notaðar fram eftir 20. öld.

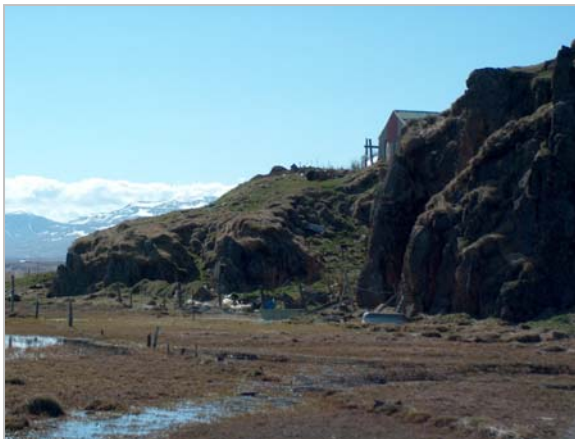
Réttin er austan í Borginni, þar sem heimreiðin lá upp á Borgina fyrir 1916, upp á bæjarhlað. Uppi sér á girðingu og skemmugafl, en leifar gömlu túngirðingarinnar og undirhleðslurnar eru enn vel sjánlegar í forgrunni myndarinnar, austan við Borgina.

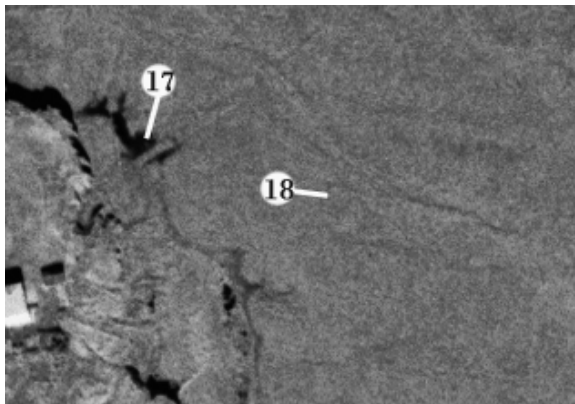
Réttin var upp við Borgina að austan við, innan túngarðs, þar sem heimreiðin lá upp að austanverðu. Austan við réttina var hlið á túngirðingunni, sem lá að gamla þjóðveginum, sem lá austur um mýrarnar, til Héraðsvatna.

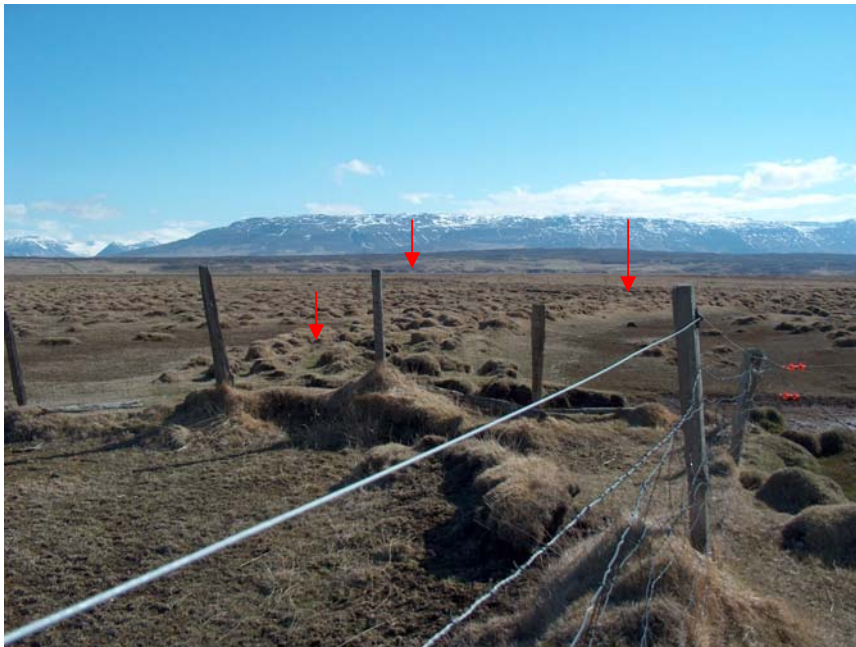
Myndin er tekin til austurs, um 100 metra norður af Borginni, norðan við norðaustur horn túns sem þar. Þarna sjést vel móta fyrir veginum þar sem hann liggur austur Borgarmýrar. Stutt austur af sést enn móta fyrir afleggjaranum heim að Sjávarborg, sem lá upp á Borgina að austan.

Hættumat: Slóðinni stafar helst hætta af framkvæmdum og gróðri.

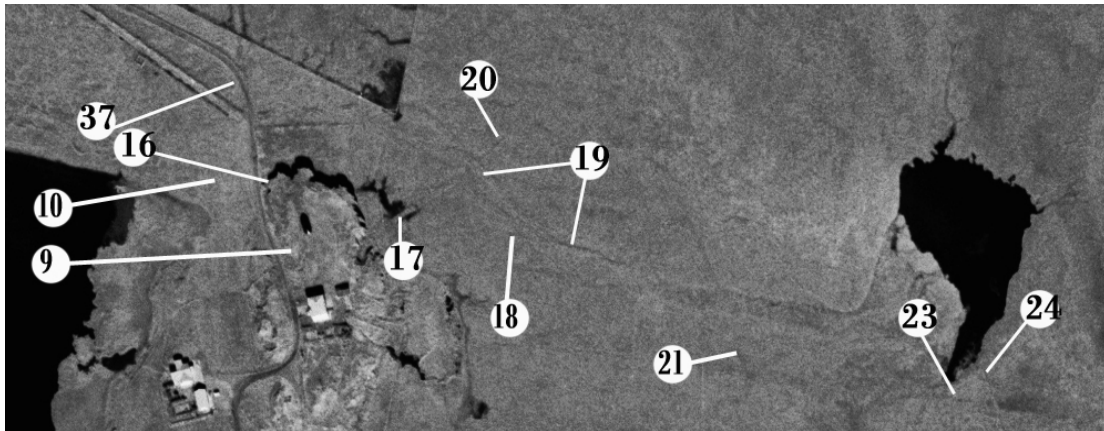
Á loftmyndinni sést afstaða milli Borgarinnar, til vinstri, og Lómatjarnar, til hægri.

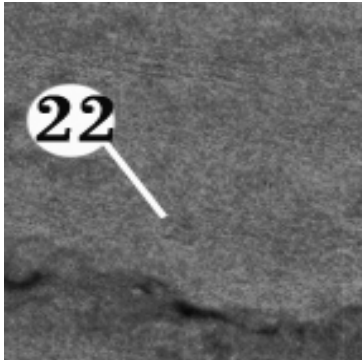
Á loftmyndinni sést vel móta fyrir ílangri, uppgróinni, tóftinni.

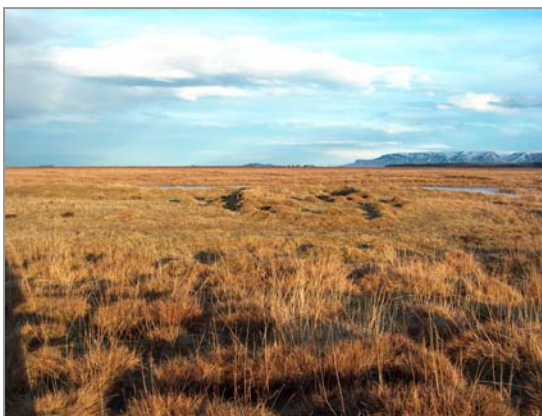
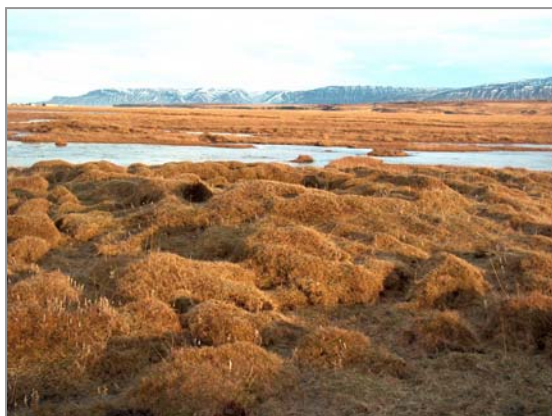
Á myndinni til vinstri er horft til norðausturs yfir rústir Rófugerðis. Á mynd hægra megin er horft yfir rústir Rófugerðis frá suðvestri til norðausturs og sést grilla í Lómatjörn á bak við rústasvæðið.

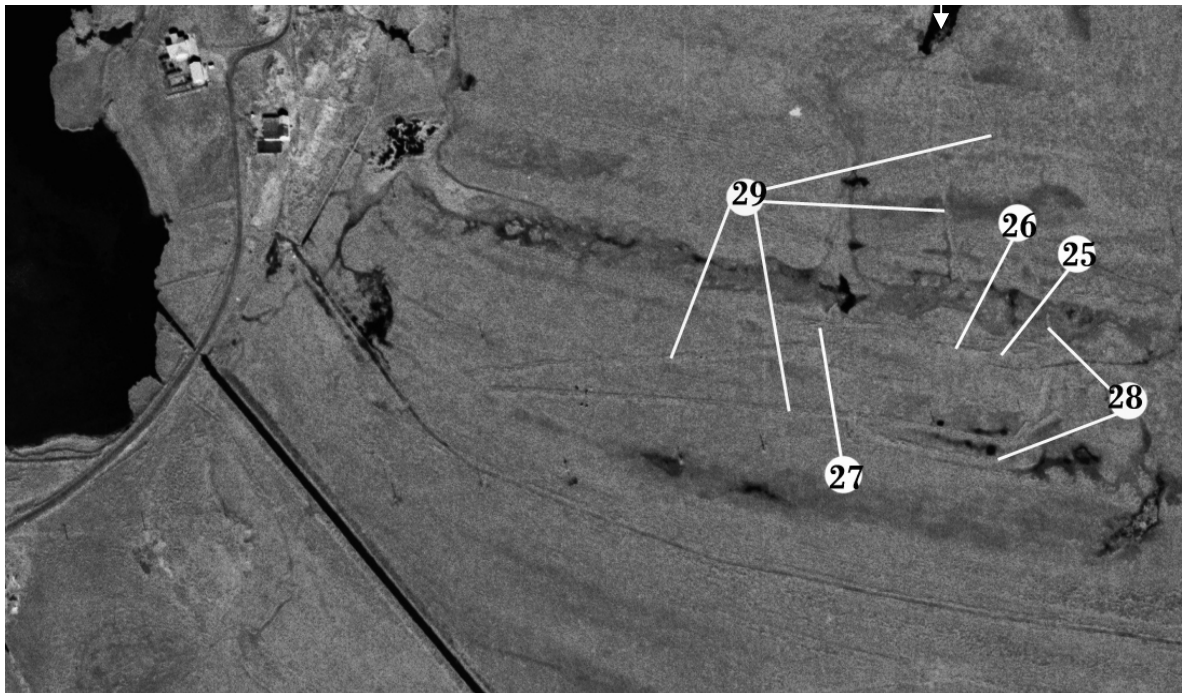
Hér sést yfir rústasvæðið á Borgarmýrum, þar sem heitir Lambagerði. Efst til hægri á myndinni bendir ör á syðsta hluta Lómatjarnar, þar sem Rófugerði er. Örin vísar á tóftir og túngarð, sem skráð eru undir númerunum 23 og 24. Húsatóftir Lambagerðisbæjar og peningshúsa, nr. 25, 26 og 28 eru það ógreinilegar að illt er að þekkja hvað er hvað, en ágiskun skrásetjara er að bærinn hefði staðið þar sem strik bendir á tóft nr. 25, fast við túngarðsleifar. Leifar skjólgarða frá um 1890 eru nr. 29 og nr. 27 eru ummerki um heystæði.

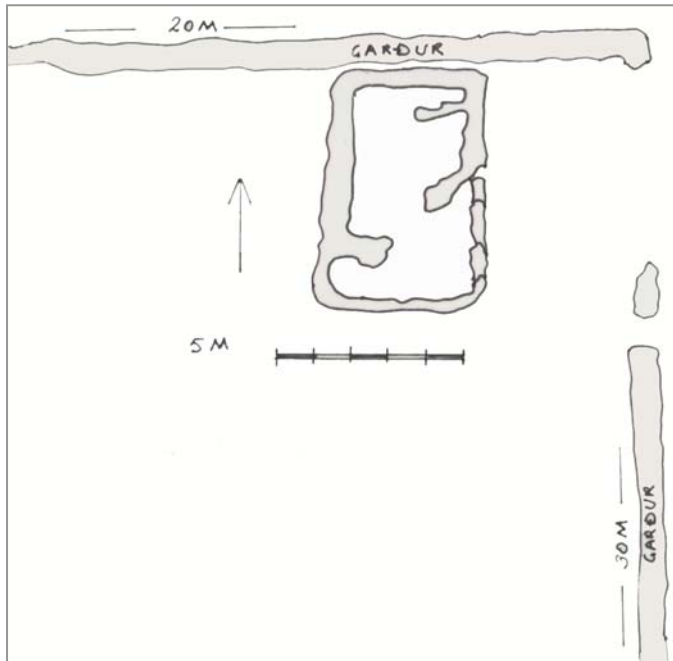
Teikningin sýnir túngarða og hluta tófta Lambagerðis. Óvíst er hvaða tóft þetta er. Örvar bendir til norðurs.

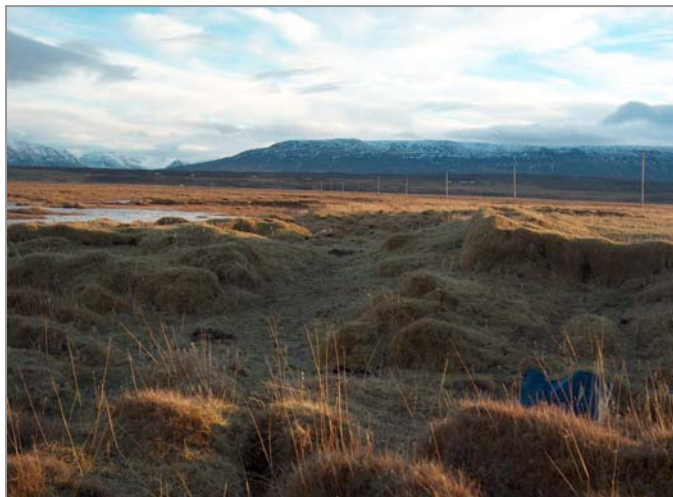
Á myndinni er horft til austurs, yfir rústasvæðið nr. 25. Til hægri er Lambagerði.

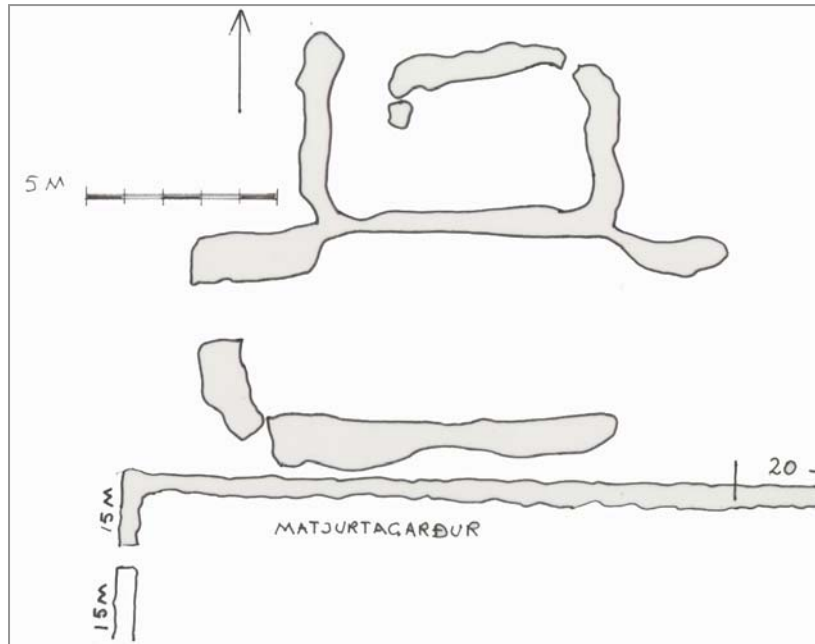
Á teikningunni sést afstaða tófta og garða á Lambagerði. Gulrófnagarðurinn sem gerður var á Lambagerði á öðrum áratug 20. aldar, þarna kallaður matjurtagarður, var sunnan garðvegs. Örin bendir til norðurs.

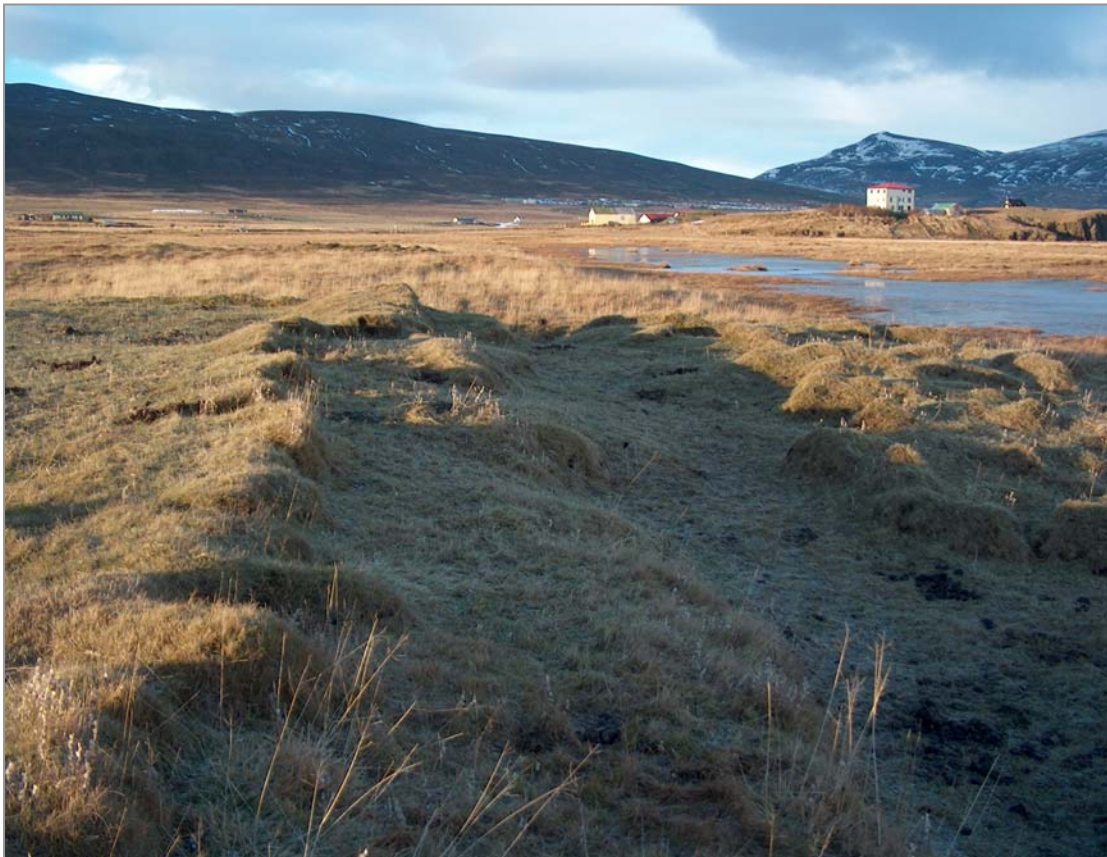
*Hér er horft eftir skjólagarði skammt frá Lambagerði, heim að Sjávarborg. Vatnið sem sést er mýrar-drag sem liggur frá túngarði og austur fyrir Lambagerði.*

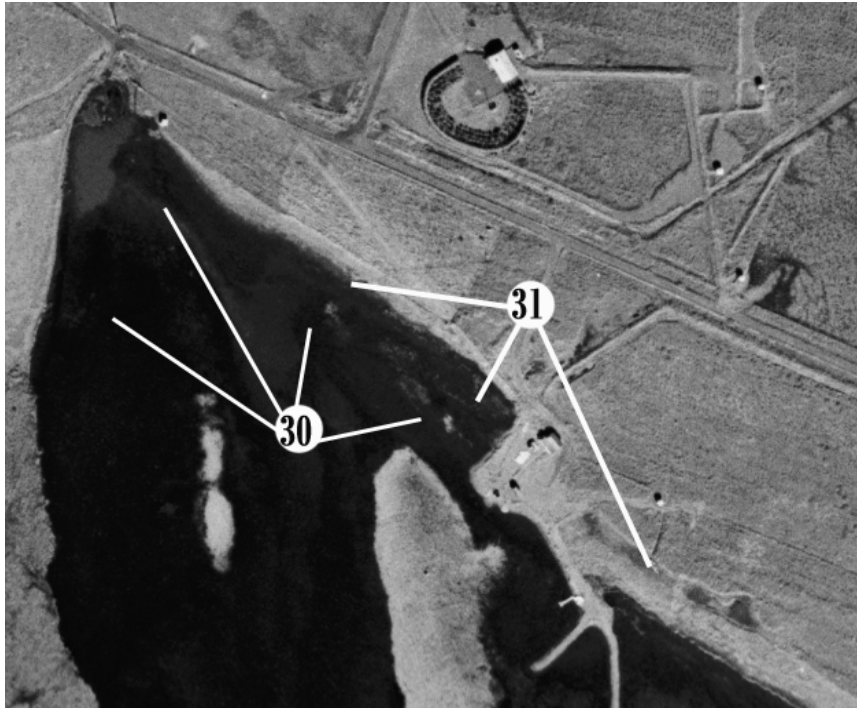
*Hér er sýndur norvesturendi Áshildarholtsvatns. Vegna jarðhita þurfti að vara við vökum er vatnið lagði á vetrum. Hinn svokallaði Laugarkíll lá með norðurenda vatnsins.*

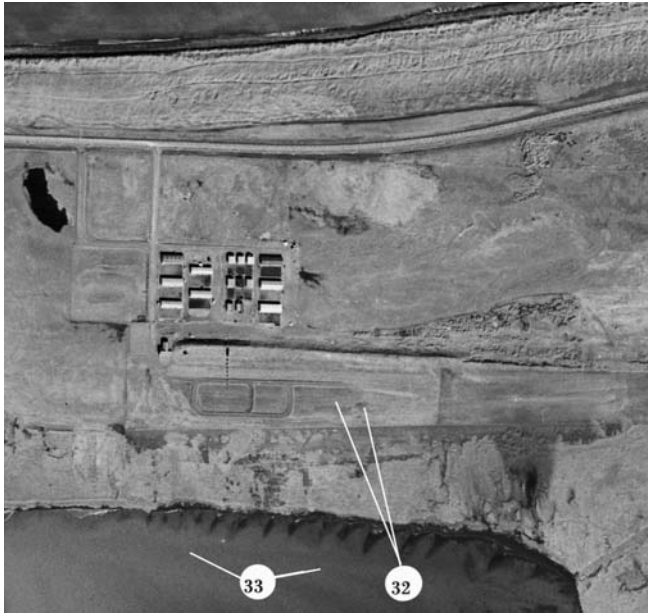
Þessi hluti Loftmyndar N-5296/17.06.1996 frá Landmælingum Íslands sýnir hugsanlega staðsetningu ferjumannsbýlisins Tjarnar nr. 32. Númer 33 er Flæðitjörn eða Tjarnartjörn eins og hún er nú kölluð.

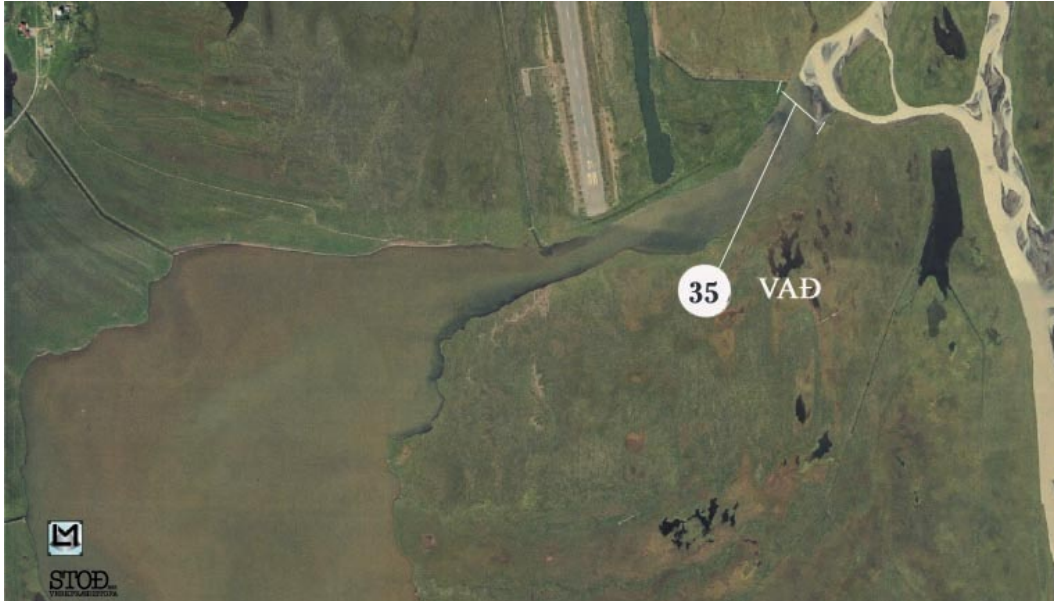
Á myndinn er Víkurvað merkt inn, stutt frá Vatnabakkanum, austan við suðurenda flugvallarins, þar sem affall er frá Miklavatni út í Héraðsvötn. Þar eru næstir Víðihólmi og austan við hann Borgareyja, sem áður hét Sauðáreyja.

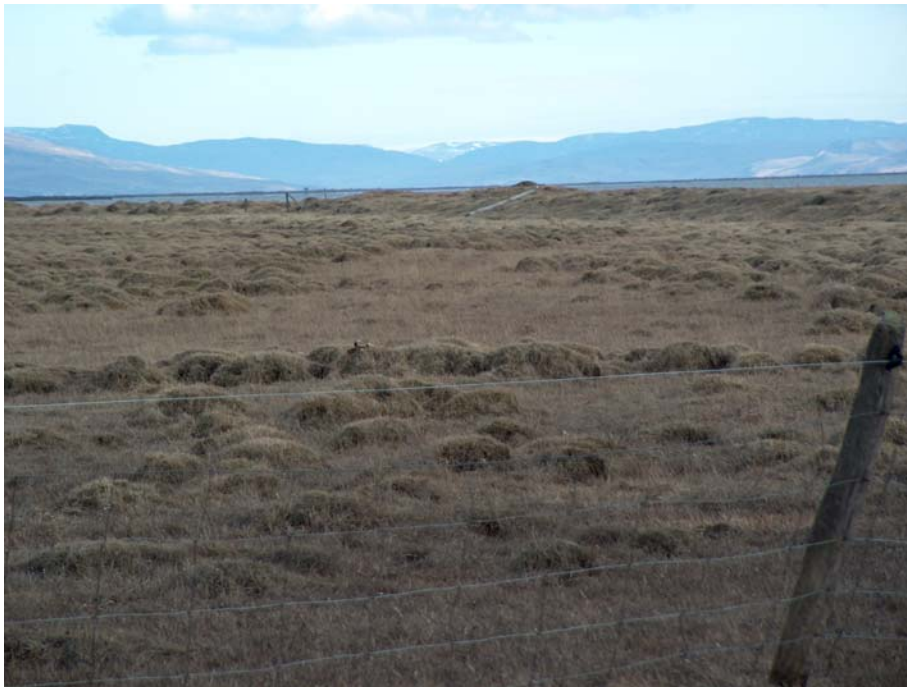
Á myndinni er horft eftir Vetrarbrautinni Sjávarborgarmegin. Þ.e. austari leiðinni. Brautin er slétt og laus við þúfur, sem voru skornar burtu til að slétta brautina.

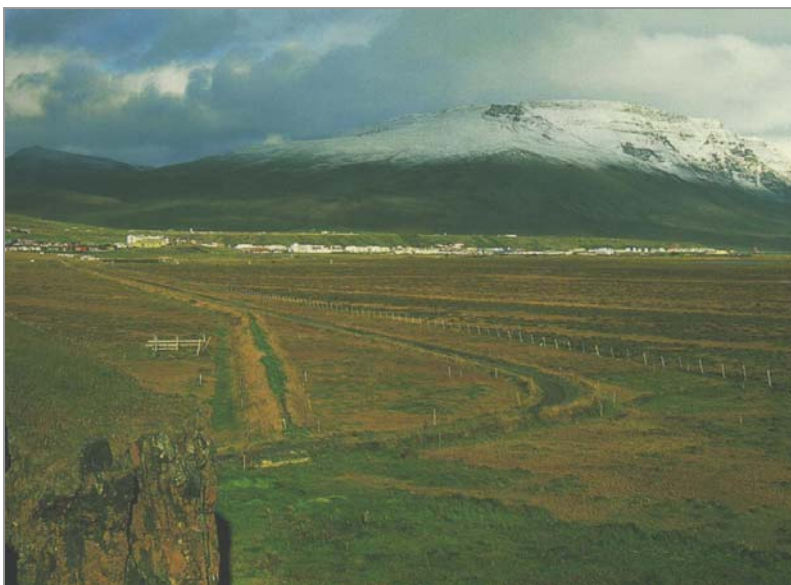
Vegurinn sem Árni Daníelsson lagði árið 1916 heim að Sjávarborg lá frá Sauðárkróksbraut á mótis við syðri afleggjarann til kaupstaðarins. Þaðan austur eftir mýrunum um 250 metra norðan við Áshildarholtsvatn og sveigir til suðurs skammt fyrir norðvestan Borgina og liggur þar upp hana vestanverða, upp Brunnunguna, úr norðri. Áður lá heimreiðin upp Borgina austanverða eins og fram kemur hér fyrir neðan. Árni fluttist til Ameríku árið 1920, en kom aftur til Íslands 1925 og hafði með sér tvo bíla norður í Skagafjörð sumarið 1926. Það voru fyrstu bílarnir í héraðinu.

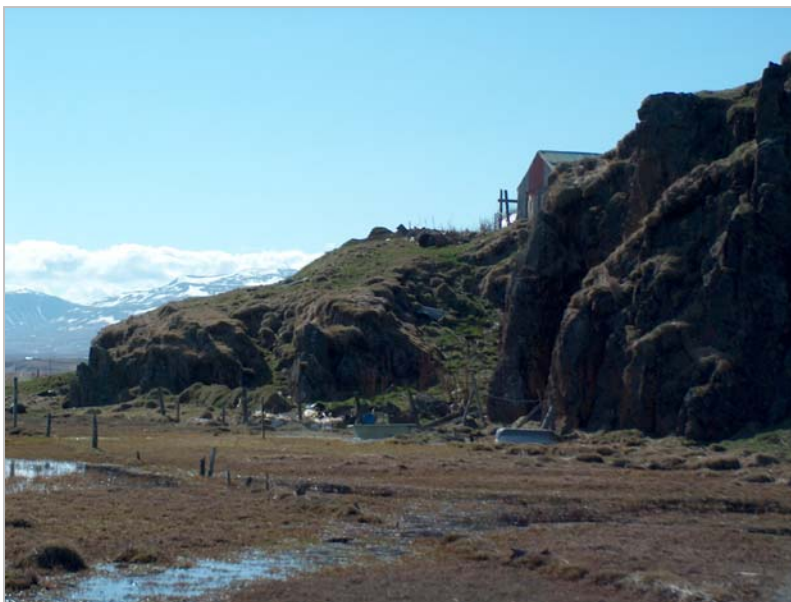
Myndin er tekin til suðurs, norðaustan við Borgina. Þarna liggur gamla heimreiðin upp á Borgina. Réttin númer 17 opnast í norrausturátt og virðist hafa verið farið í gegn um hana upp á Borgina. Á myndinni sjást einnig leifar af undirhleðslu túngirðingar (vígirðingar) frá því um 1930.

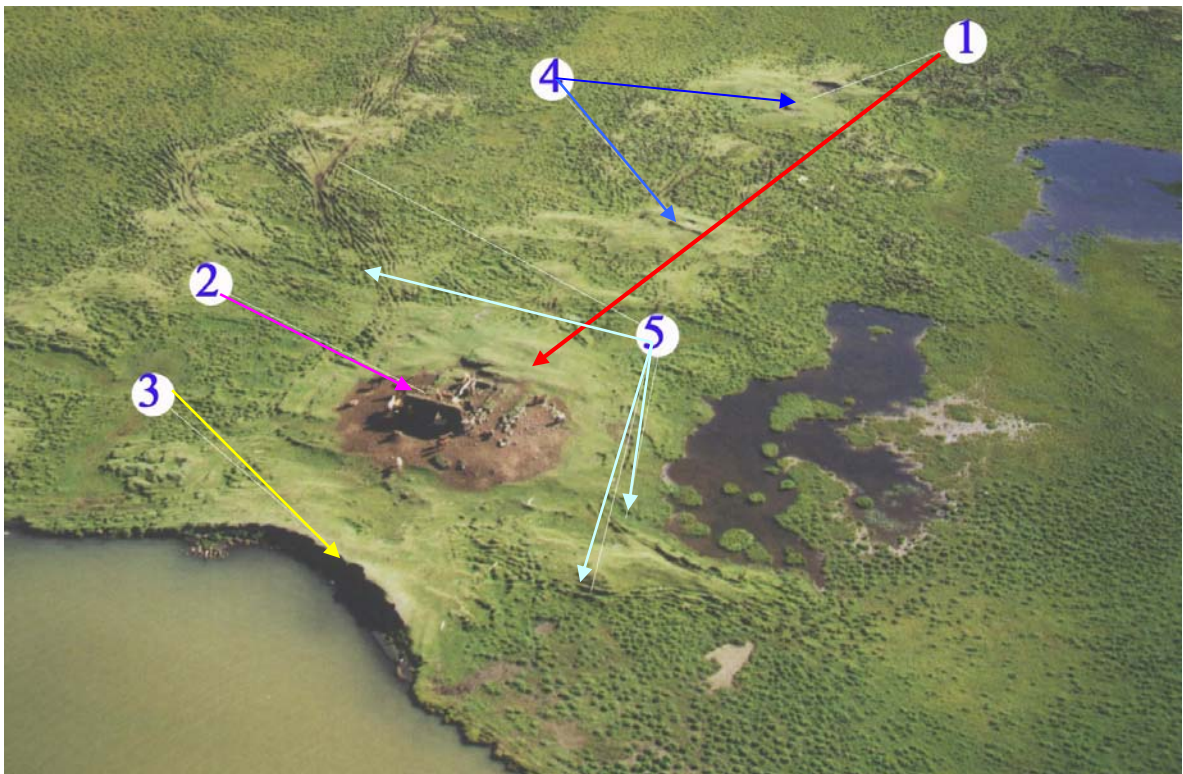
Horft yfir rústir Borgarsels. Rauð ör bendir á tóftir bæjarhúsanna, nr. 1 í fornleifskrá fyrir Borgarsel, bleik nr. 2 bendir á rústir fjárhúsa, gul nr. 3 á bakkann þar sem svokölluð Bakkahús stóðu en það voru fjárhús, bláar nr. 4 benda á tóftir óþekktra húsa eða heytóftir og ljósblá nr. 5 bendir á götur til og frá Selinu.

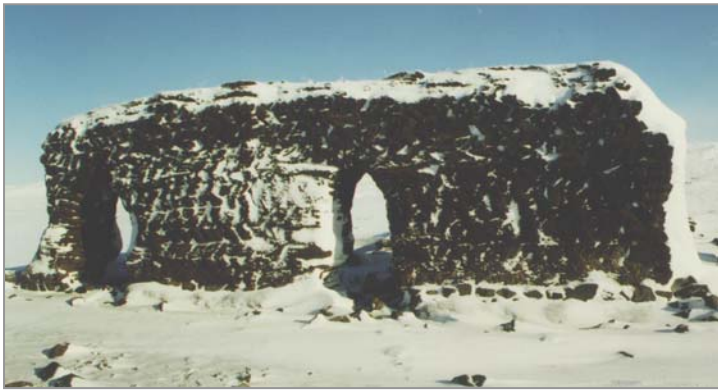
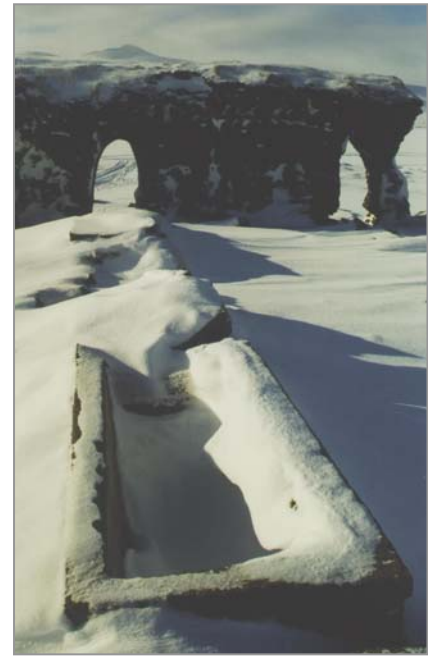
Myndin er af hlöðunni og sést klömbruhleðslan vel. Hlaðan snéri norður og suður og fjárhúsin (til hægri) voru austan við hana. Austurveggur fjárhúsanna var steinsteyptur. Efni í hann var flutt á prömmum. Þetta voru 4 hús, með átta króm og tóku um 300 kindur. Í einum garðanum var steipt baðker. Það sést fremst á myndinni til hægri.

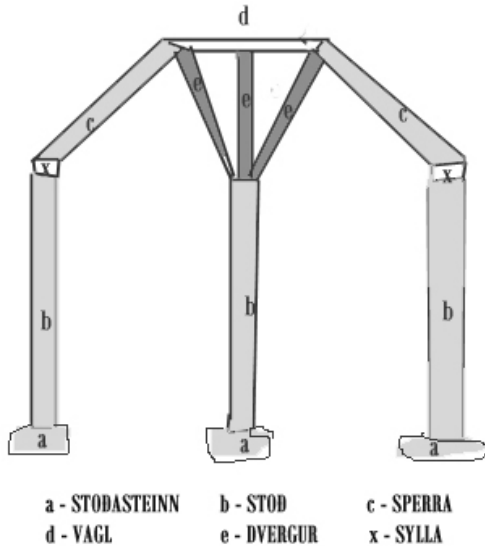
Fyrir neðan er teikning af grindargerð hlöðunnar. Gerð eftir lýsingu K.B. Teikn S.S.

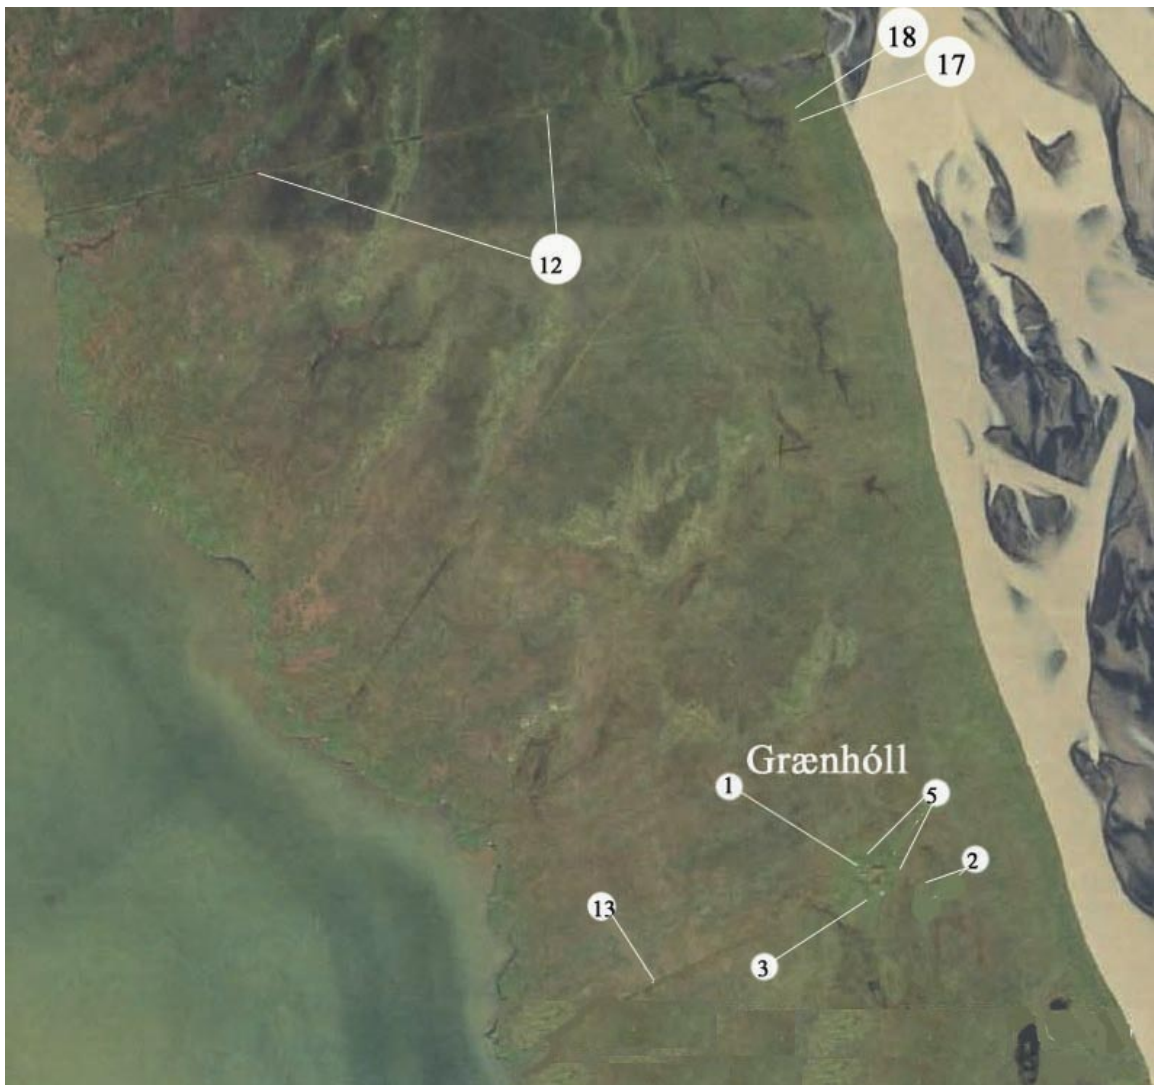
*Rústasvæðið á Grænhóli. 1 bæjartóft, 2 hesthússtóft, 3 brunnhús, 12 skurður, 13 áveituskurður, 17 tóftir Skógarbakka, 18 varða.*

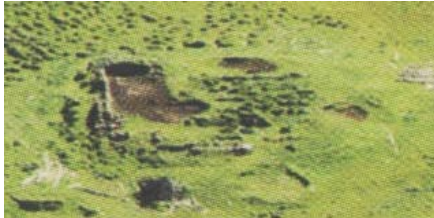
Bærinn og sambyggt fjós eða fjárhús stóðu á lágum rinda sunnan til við miðju landareignarinnar nær Héraðsvötnum, en land jarðarinnar er annars allt marflatt. Fjós eða fjárhús var fast norðan við bæinn, sennilega sambyggt honum. Sjá túnakort Guðmundar Sveinssonar frá 1917.

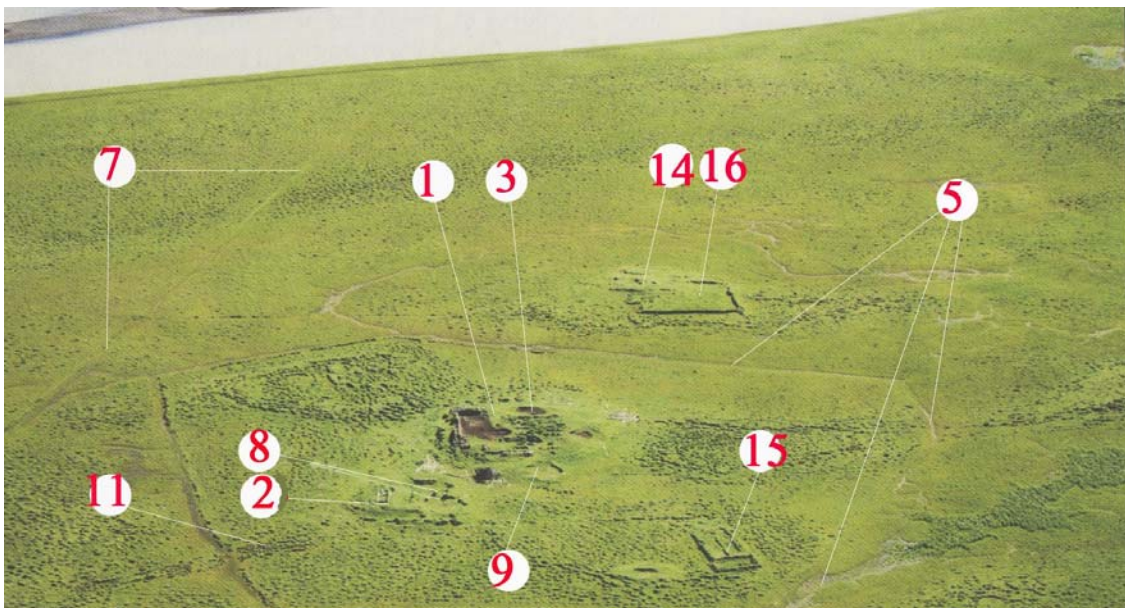
Á þessari mynd sem Hjalti Pálsson tók árið 1999 eru merki búskapar á Grænhóli glögg.
