Fornleifaskráning fyrir aðalskipulag

# Sjávarborg

2003-2004/23

Katrín Gunnarsdóttir - Sigríður Sigurðardóttir

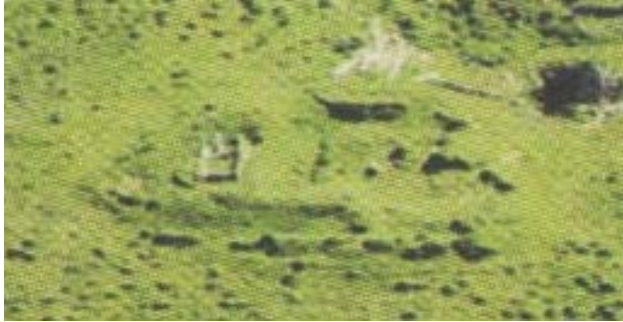
Hesthúsið var norðvestan við bæjarhólinn, við rófugarðinn. Sjá túnakort Guðmundar Sveinssonar frá 1917.

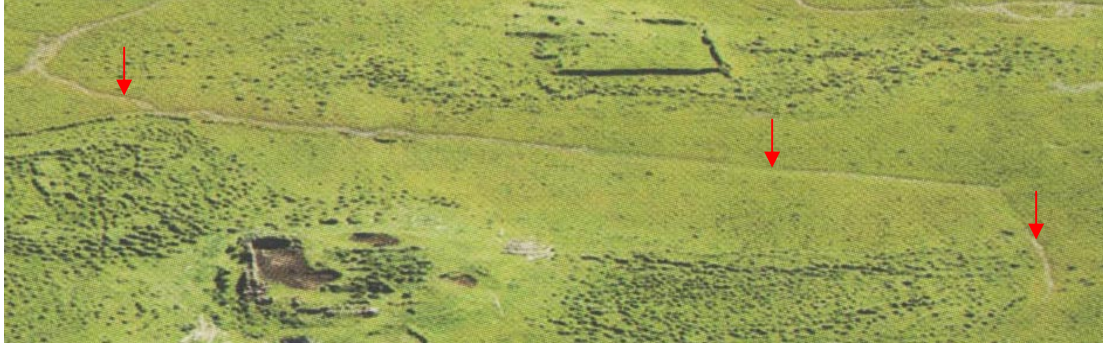
Skurður í kringum túnið.

Skurðurinn er að mestu uppgróinn. Hann er 240 faðma langur og 6 feta breiður frá túnskurði vestur í Miklavatn með tvíhlöðnum garði. Í landi Grænhóls er skurður út frá túni að kartöflugarði sem var um 50 ferfaðmar að stærð. Önnur álma sama skurðar austur í mýrina er um 24 faðmar að lengd.

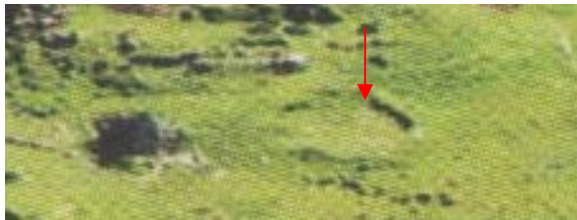
Kartöflugarðurinn var vestan við bæjarhólinn og lá skurður að honum, sem enn sést móta fyrir.

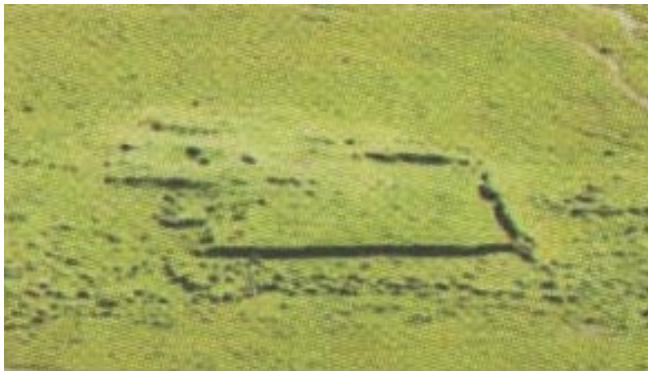
Á smá ávala suðaustan við bæjarhólinn, austan við síkið, eru tóftir húsa og tún eða einhvers konar aðhald, jafnvel nátthagi. Umhverfis er torfhlaðinn garður (sjá nr. 16). Þessi hús hafa verið utan túns enda eru þau hvergi sjáanleg á túnakorti Guðmundar Sveinssonar. Hugsanlega er hér um yngri tóftarbrot að ræða frá heyskapartíma á

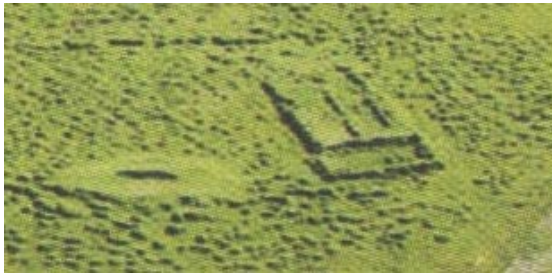
Vestan við bæjarhólinn hafa verið tvískipt fjárhús. Tóftir þeirra liggja í stefnu austur - vestur. Garði er í miðju og hlaða vestan við. Fjárhúsin eru greinileg á loftmynd sem Hjalti Pálsson tók þann 18. ágúst 1999. Þessi fjárhús eru innan afmörkunar gamla túnsins og væru á túnakorti

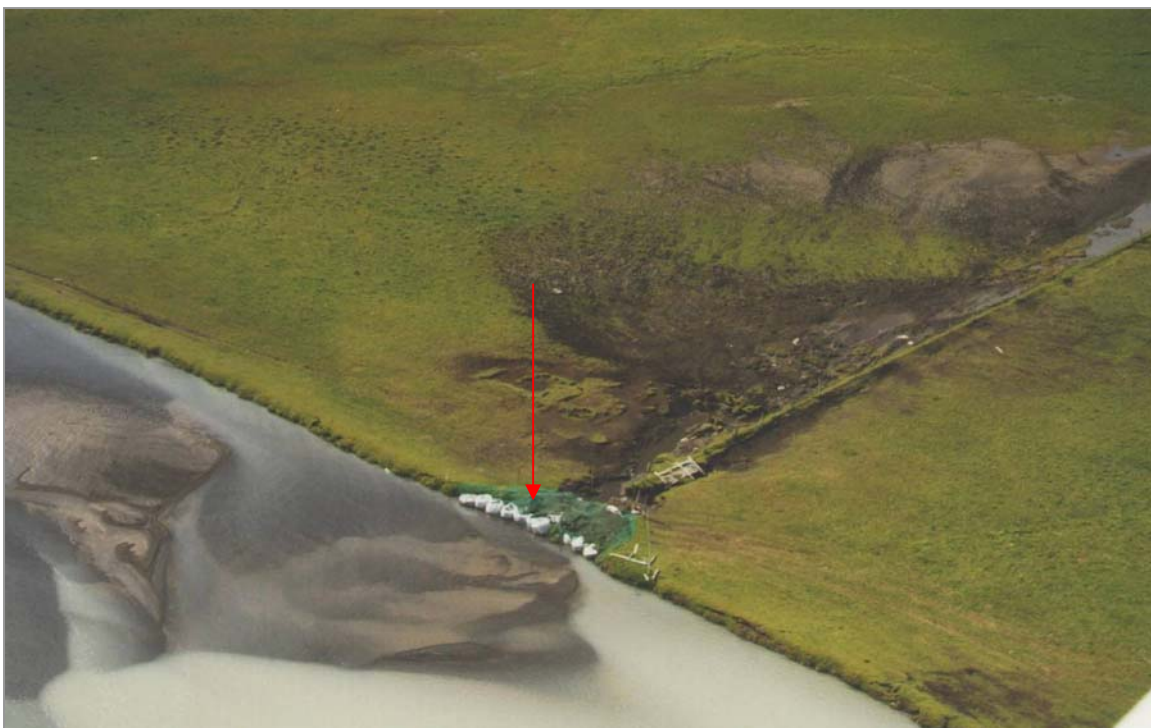
Mynd þessa tók Hjalti Pálsson 18. ágúst 1999 úr lofti úr norðaustri. Stutt fyrir sunnan skurðendann sést móta fyrir leifum húsa. Þarna liggja götur austur á bökkum Héraðsvatna til suðurs og norðurs. Reynt er að verja bakkana við skurðkjaftinn með vörpu úr grænu nyloni og hvítplöstruðum heyrúllum. Afstaða Skógabakka til Grænhóls sést vel á loftmyndinni á bls. 56.

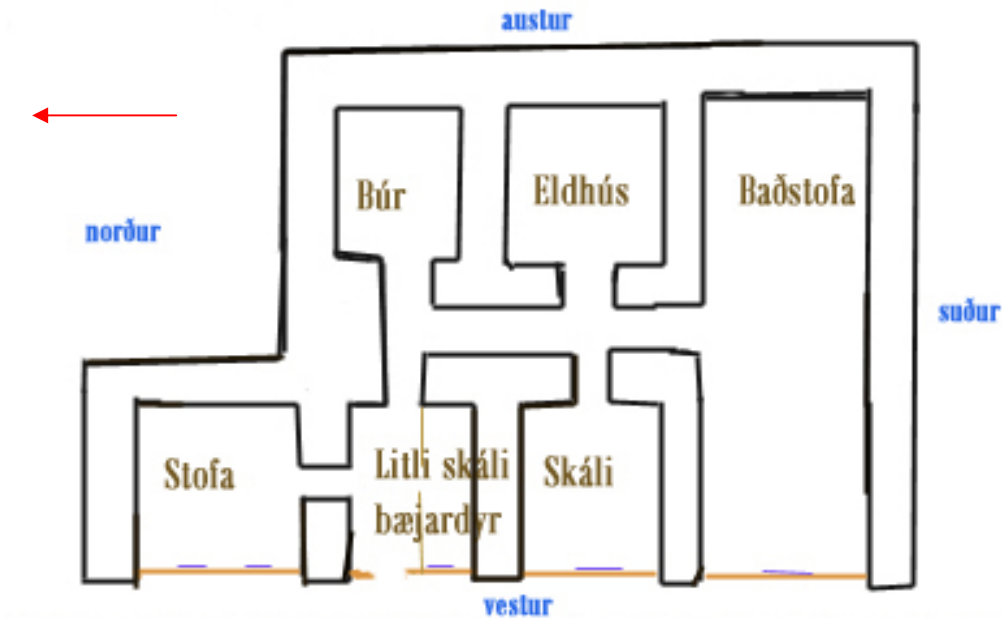
## Síðasti torfbærinn – tilraun til grunnmyndar

Þessi tilraun til grunnmyndar byggist meira og minna á ágiskunum miðað við lýsingar og ljósmynd á bls. 22. Öll hlutföll eru ónákvæm, sem og stærð húsa og þykkt torfveggja.
