SAURBÆJARÁS VIÐ SIGLUFJÖRÐ

FORNLEIFASKRÁNING VEGNA DEILISKIPULAGS

ÁSTA HERMANNSDÓTTIR
BYGGÐASAFN SKAGFIRÐINGA
2023/268

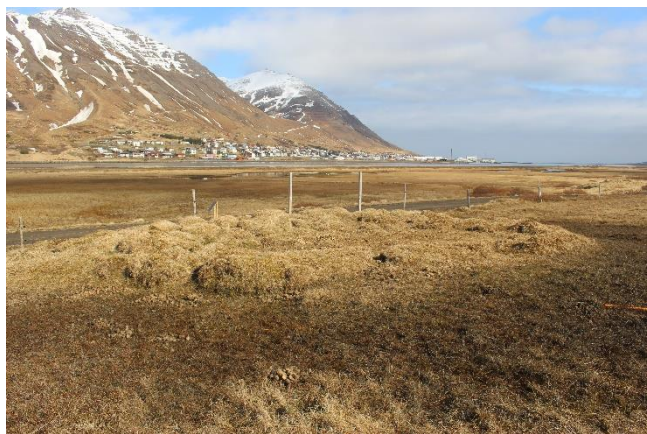
Saurbær 3001-1 (eldra númer EY-011:025)

Á lágum hól austur af vegi, rétt innan girðingar, er óljós, hringlaga tóft.

Utánmál tóftarinnar er um 10x9 m og innanmál greinanlegs rýmis er um 4x5,8 m. Veggir eru mjög þýfðir, signir og ógreinilegir, en nokkuð slétt er í miðju tóftarinnar. Veggjahæð er á bilinu 20-50 cm og breidd veggja mest um 3 m. Mýrardrag er í kring nema þar sem snýr að vegi.

Mynd 2. Tóft [3001-1]. Horft til vesturs.

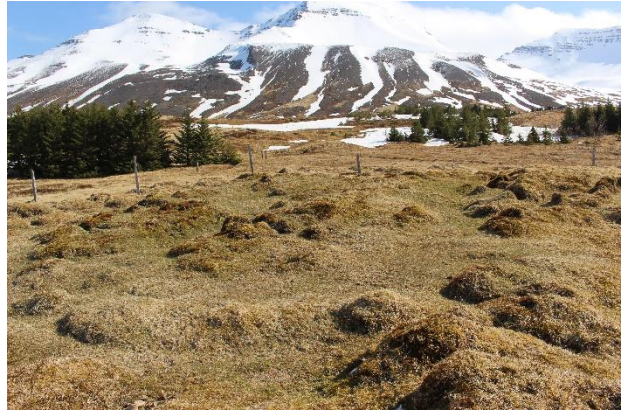
Saurbær 3001-5 (eldra númer EY-011:023)

Í smá halla austarlega í túni, um 20 m austan við [3001-6], er tóft.

Tóftin er í löng, 2-3 hólfa og hallar mót vestri.

Op eru á tveimur rýmum til vesturs. Tóftin er um 13x10,5 m að utanmáli. Veggjahæð er á bilinu 10-50 cm og veggjabreidd mest um 1,5 m. Grjót sést hér og hvar í veggjum. Svæðið í

kring er þýft en balinn sem tóftin stendur á er nokkuð sléttur. Lækur rennur fast sunnan við.

Mynd 6. Tóft [3001-5]. Horft til austurs.

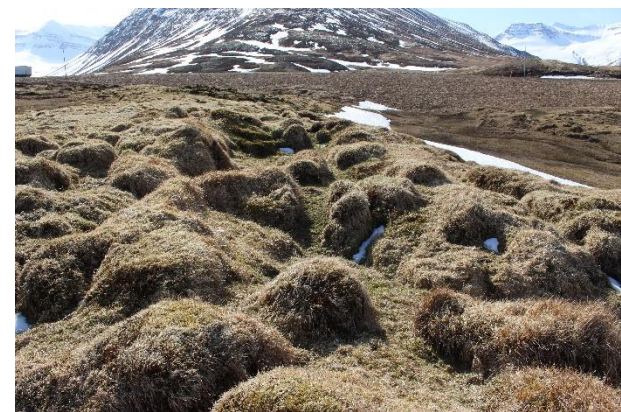
Saurbær 3001-6 (eldra númer EY-011:024)

Á brekkubrún ássins sem liggur frá bæjarhól og suðaustureftir er þúst, um 50 m suður af bæjarhólnum. Lækur rennur fast norðan við.

Þústin snýr norður-suður, er mjög þýfð og rýmaskipan óljós. Líklega er um þrjú rými að ræða. Op er á því syðsta til vesturs. Annars

eru op á rýmum óljós. Þústin er um 13,5x9 m að utanmáli. Veggjahæð er á bilinu 0,3-1,2 m og veggjabreidd mest um 2 m. Á stöku stað sést í grjót í veggjum.

Mynd 7. Þúst [3001-6]. Horft til SSA.

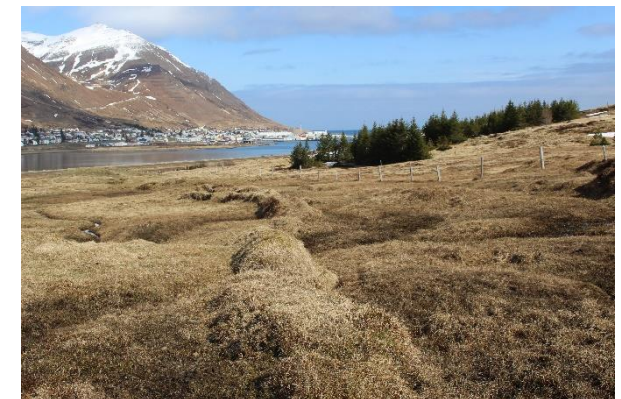
Saurbær 3001-7 (eldra númer EY-011:017)

Túngarðurinn er greinilegur í suðausturhorni túnsins, um 23 m austur af tóft [3001-9], og gengur þar í „L“.

Garðurinn er greinilegur á um 95 m kafla. Þar er hann vel gróinn og grjót vart sjáanlegt. Rof eru í garðinum hér og hvar vegna bleytu í túninu. Líklega er bleytan að miklu leyti ástæða þess að garðurinn er sokkinn og ekki greinilegur annars staðar. Veggjahæð er á bilinu 0,4-1,2 m og veggjabreidd best um 1,5 m.

Mynd 8. Túngarður [3001-7]. Horft til norðurs.

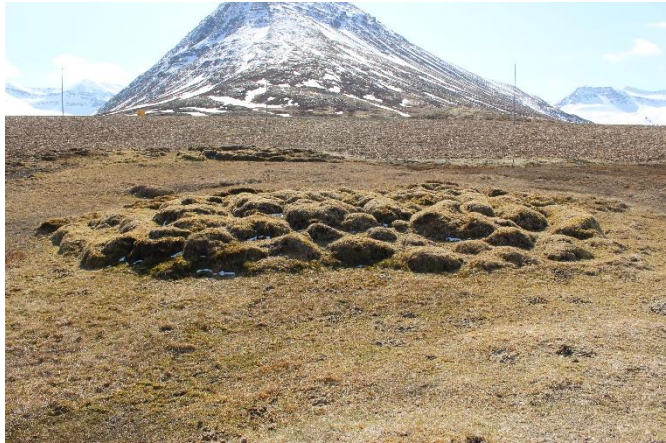
Saurbær 3001-11 (eldra númer EY-011:008)

Lágur, mjög þýfður hóll, um 16 m suður af tóft [3001-12]. Blautt og mýrlent er suðvestan og suðaustan við hólinn.

Ekki er hægt að greina rýmaskipan í hólnum, sem er mest um 20x16 m að utanmáli og stendur mest um 1 m upp úr flatanum. Hóllinn er vel gróinn og ekki sést í grjót. Hann gæti vel innihaldið mannvistarleifar og er líklegasta staðsetning Saurbæjarkots innan túnsins.

Mynd 12. Saurbæjarkot [3001-11]. Minjar [3001-10] sjást í baksýn. Horft til suðurs.

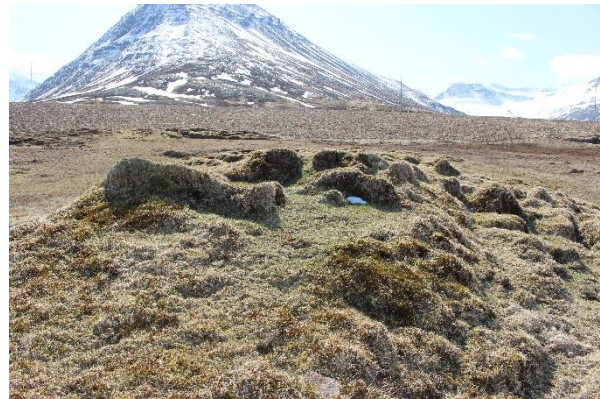
Saurbær 3001-12 (eldra númer EY-011:009)

Á háum hól syðst á ási, um 16 m norður af Saurbæjarkoti [3001-11], er nokkuð greinileg, græn þúst.

Þústin er um 6,5x3,7 m að utanmáli. Ógreinilegt innra rými er um 2,5x1,5 m að stærð. Grjót er sjáanlegt í veggjum, en ekkert op er greinanlegt á rýminu. Veggjahæð er á bilinu 20-80 cm. Veggjabreidd mest um 1 m, en syðst er ógreinilegur hluti þústarinnar sem er mun breiðari, um 2,5 m. Hugsanlega eru frekari mannvirkjaleifar sunnan við, en það þó óljóst. Þar er grjót sjáanlegt. Brattar brekkur eru beggja vegna að austan og vestan.

Mynd 13. Þúst [3001-12]. Horft til suðurs.

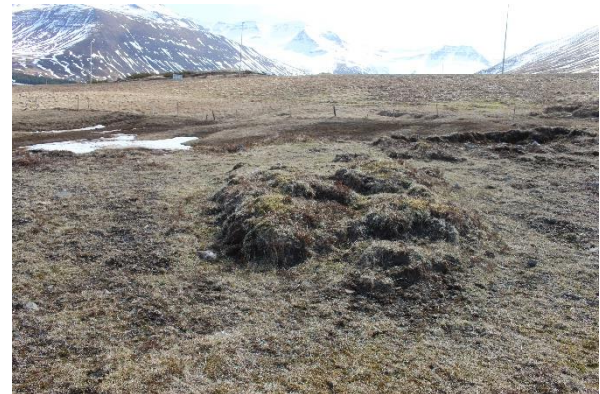
Saurbær 3001-13

Á lítilli hæð, um 46 m vestur af Saurbæjarkoti [3001-11], er lítil, ferhyrnd tóft.

Tóftin er einföld og mjög sokkin, um 4,5x2 m að utanmáli. Op virðist vera á henni til norðurs. Norðausturhorn tóftarinnar er mjög greinilegt en tóftin er ógreinilegri til suðvesturs. Það finnst móta fyrir grjóti í veggjum þótt þeir séu

Mynd 14. Tóft [3001-13]. Horft til SV.

vel grónir. Rof eru hér og hvar í veggjum tóftarinnar. Veggjahæð er á bilinu 10-40 cm og veggjabreidd mest um 1 m.

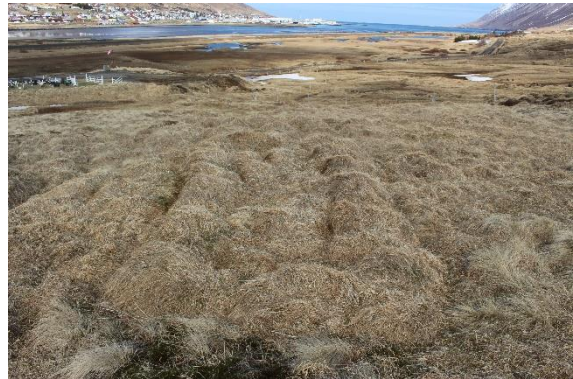
Saurbær 3001-14

Fast norðan við hól [3001-15], um 64 m SA við kirkjugarð, er lítil, sokkin tóft.

Tóftin er sokkin en þó mjög greinileg að lögun. Hún er grasi gróin og hallar eilítið til norðurs, um 7x2,5 m að utanmáli. Tóftin snýr norðaustur-suðvestur en op er ekki greinanlegt á henni. Veggjahæð er á bilinu 20-40 cm og veggjabreidd mest um 1 m.

Mynd 15. Tóft [3001-14]. Horft til NNV.

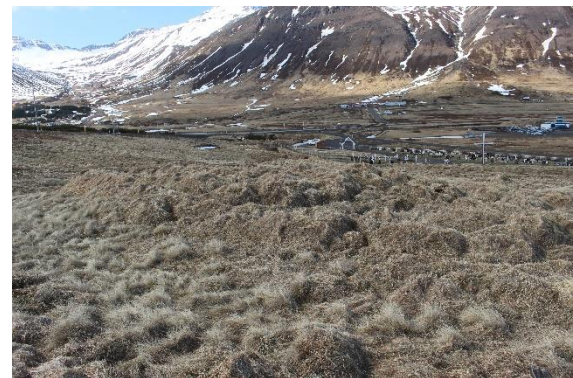
Saurbær 3001-15 (eldra númer EY-011:020)

Í brekku ofan við kirkjugarðinn, fast ofan/innan við tóft [3001-14], er þúfnakargi sem virðist mynda form/rými syðst.

Svæðið sem talið var geta innihaldið mannvirki og mælt var upp er um 10x9,5 m að utanmáli. Veggjahæð er á bilinu 40-80 cm, þótt hóllinn sé á köflum nokkuð hærri en það, og veggjabreidd mest um 2 m. Með góðum vilja má greina þrjú rými og væri þá op á því syðsta til SV. Op eru ekki greinanleg á hinum rýmnum. Mögulega gæti verið um beitarhús með hlöðu að ræða, en mannvirkið er þó allt mjög illgreinanleg. Mögulegu rýmin eru syðst í þúfnakarganum en þýfið nær lengra norður, í átt að [3001-14].

Mynd 16. Tóft [3001-15]. Horft til vesturs.
