FORNLEIFASKRÁNING VEGNA LAGNINGAR VATNSVEITU FRÁ HVAMMSTANGA AÐ REYKJUM

BRYNDÍS ZOËGA OG YLFA LEIFSDÓTTIR
BYGGÐASAFN SKAGFIRÐINGA
2023/267

Verknúmer Minjastofnunar Íslands: 3035

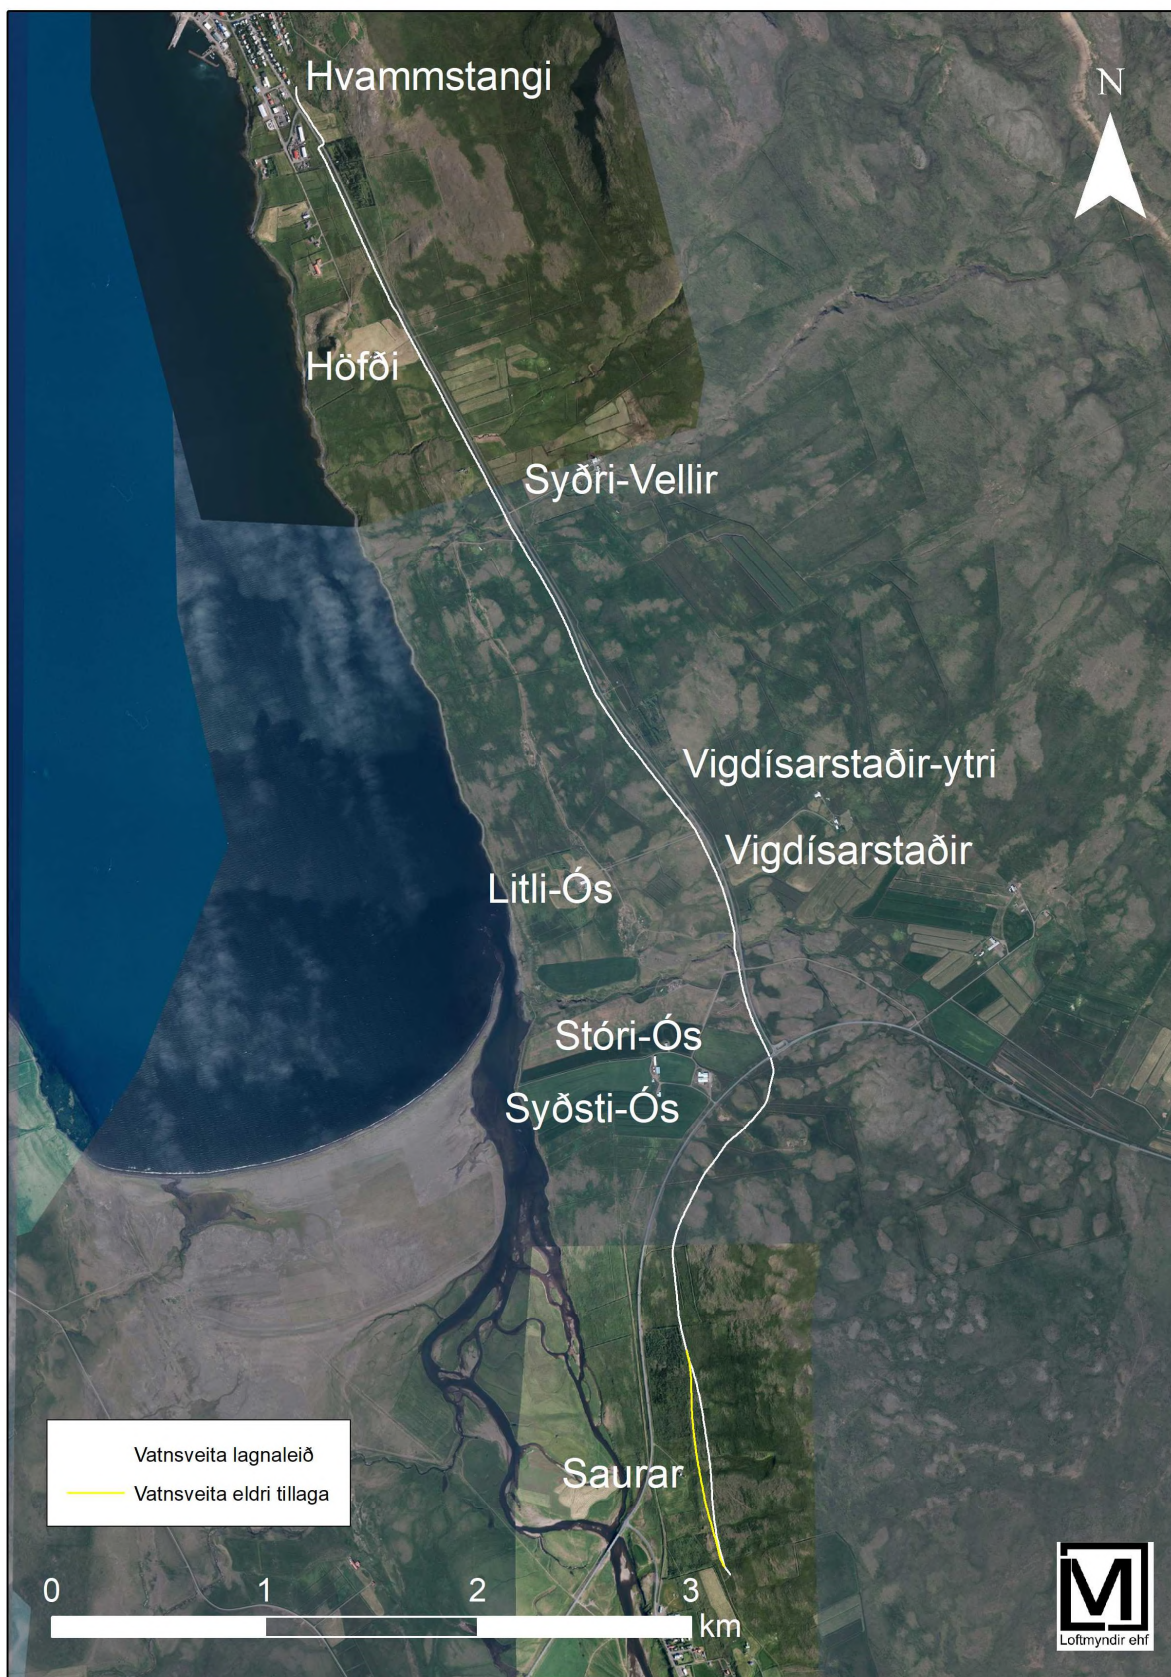
Mynd 1. Yfirlitsmynd af skráningarsvæðinu en skráðir voru 15m út frá lagnaleið.

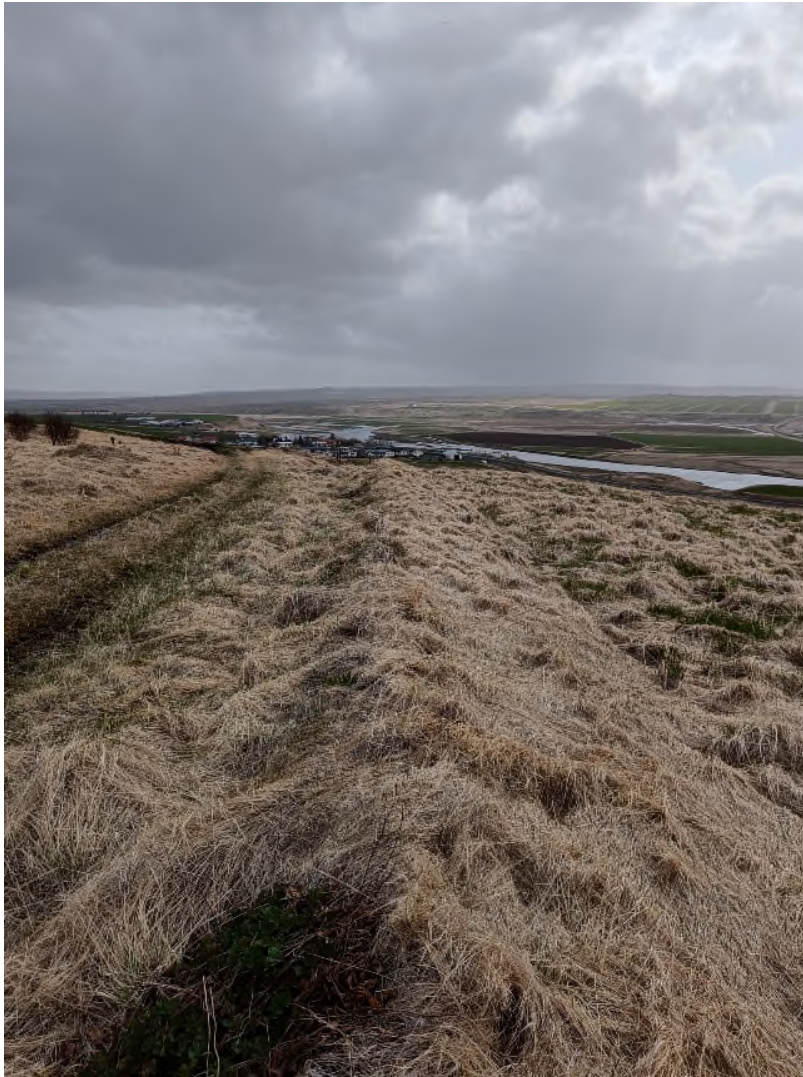
Saurar-3035-1

Mynd 2. Horft eftir túngarði 3035-1 til suðurs.

Hlutverk: Túngarður

Tegund: Garðlag

Hættumat: Engin hætta.

Minjarnar eru utan við 15m frá lagnaleið.

Garðlagið sem var skráð er rétt um 190m að lengd og liggur meðfram túninu frá norðri til SSV þar til það beygir við túnhornið til vesturs. Garðlagið er 30-60cm hátt og um 80cm breitt að jafnaði en 2 metrar þar sem

það er breiðast. Garðurinn er vel gróinn en sér í grjóti en garðurinn hefur verið hlaðinn bæði úr torfi og grjóti. Far eftir torftöku sést meðfram garðinum á köflum. Garðlagið liggur síðan meðfram túninu að sunnan og að vestan hafa um 100m varðveist.

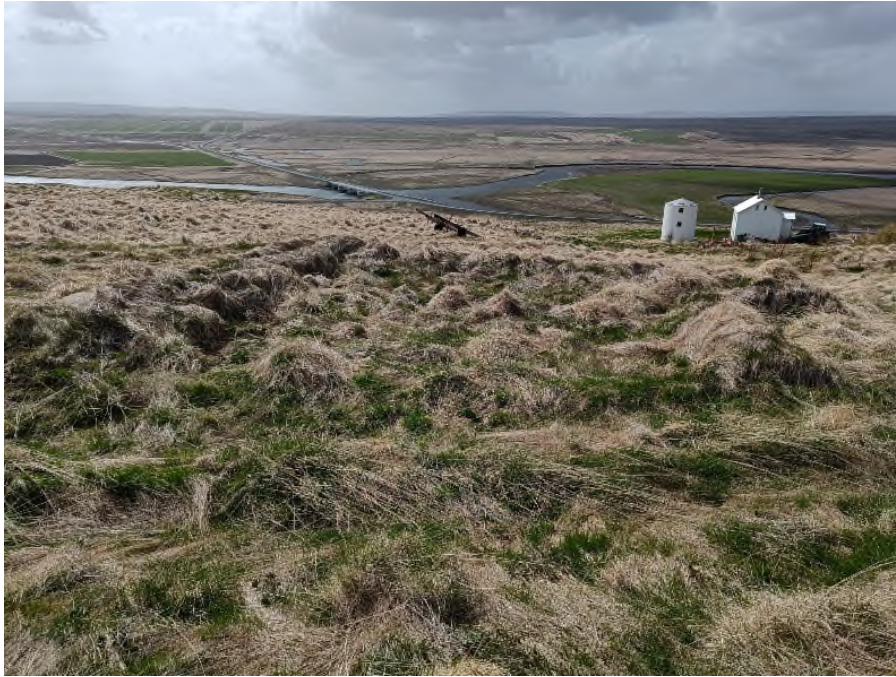
Saurar-3035-2

Mynd 3. Matjurtagarður eða rétt [3035-2] efst í túni á Saurum. Horf til VSV og má sjá íbúðarhúsið og súrheysturn til hægri.

Hlutverk: Rétt, matjurtagarður?

Hættumat: Engin hætta. Minjarnar eru utan við 15m frá lagnaleið.

Garðlagið, afmarkar um 6,5x10m svæði, sem líklega hefur annaðhvort verið rétt eða matjurtagarður. Það hefur að líkindum legið upp að túngarðinum sem nú er horfinn vegna skurðgraftar. Veggir eru þokkalega stæðilegir, 60-90cm háir og rétt tæpur metri á breidd. Garðlagið hefur að minnsta kosti að hluta verið grjóthlaðið en það sér í grjót á einum stað en að öðru leyti er það algróið. Austan við er vegslóði sem liggur yfir austurenda norður- og suðurveggjar og hefur skemmt þá.

Mannvirkið sést ekki á túnakorti sem getur bent til þess að mannvirkið sé yngra en túnakortið sem er ekki dagsett en er líklega frá því um 1920. Það gæti líka rennt stoðum undir að mannvirkið sé rétt en slík mannvirki voru ógjarnan sett á túnakort, að minnsta kosti ekki í Skagafirði og Húnavatnssýslum.

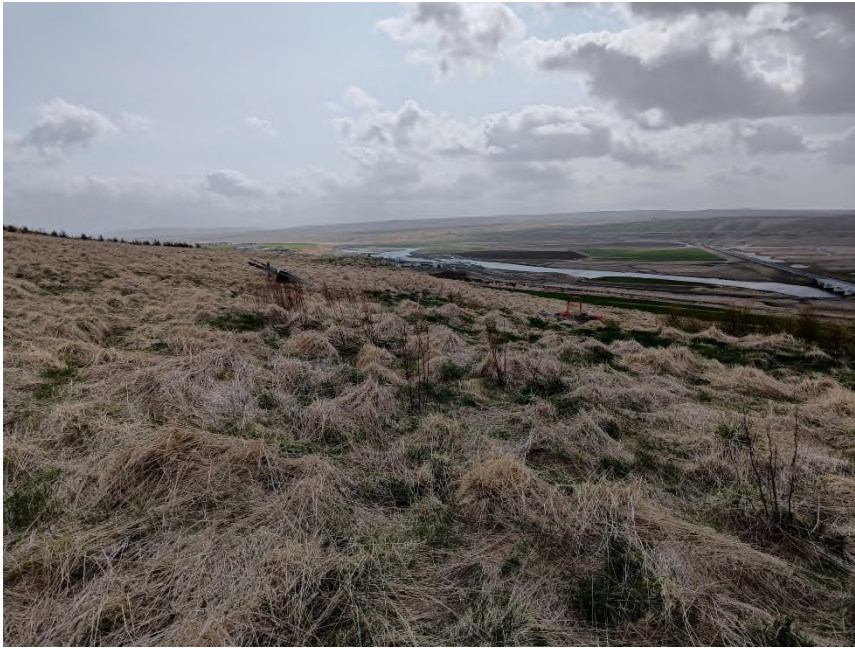
Saurar-3035-3

Mynd 4. Lítið sést af tóft 3035-3 annað en smá garðlag. Njóli vex á tóftarstæðinu. Horft til suðurs.

Hlutverk: Útihús,
hesthús

Hættumat: Engin hætta.
Minjarnar eru utan við
15m frá lagnaleið.

Búið er að rífa húsin og
aðeins sést einn veggur

að austan sem liggur norður-suður og er um 13m langur. Hann er um 50cm hár og 1,5m á breidd og grasi gróinn. Vestan veggjarins er 8x15m stórt svæði sem er nokkuð sléttara en umhverfið. Á því var mikil sína þegar skráning fór fram og ekki hægt að greina hvort einhver veggjalög séu enn til staðar.

Á loftmynd frá 1976 sjást þarna tóftir (LMI-Kort-E04-E-0923) og á túnakorti er þarna sýnt hús. Í örnefnaskrá (bls. 1) segir „Upp frá bæ í túni er sunnar Húsamelur, utar Hesthúshóll.“ Í fasteignamati frá 1916-1919 (bls. 186) segir að auk bæjar séu fjárhús fyrir 118 kindur og 8 hross. Líklegt má telja að tóftaleifarnar séu tóftir hesthússins sem getið er í örnefnaskrá og fasteignamati.

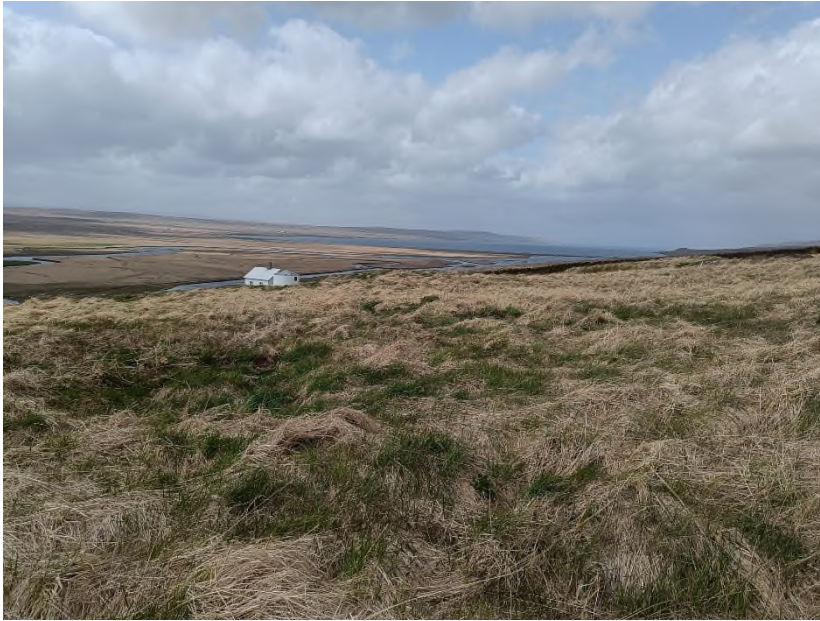
Saurar-3035-4

Mynd 5. Fjánhús 3035-4 eru horfin en svæðið sker sig nokkuð úr umhverfi vegna þess hversu grænt grasið er á fjárhússtæðinu. Horfi er til norðvesturs, heim að bæ.

Hlutverk: Fjánhús

Hættumat: Engin hætta.

Minjarnar eru utan við 15m frá lagnaleið.

Svæðið er um 11x18m að

utanmáli og mest um 50cm djúpt. Það var algróið grasi og í því vex bæði njóli og hvönn. Meiri gróska var í grasinu á svæðinu og það skar sig því úr umhverfi en ekkert lag var á því og engar veggjaleifar.

Á loftmynd frá 1976 sést að þarna stóðu fjánhús (LMI-Kort-E04-E-0923) og þarna er merkt hús á túnakorti og ljóst að þarna hafa verið byggingar um nokkurt skeið en húsið á loftmyndinni er þó með bárujárnspaki. Í örnefnaskrá (bls. 1) segir: „Upp frá bæ í túni er sunnar Húsamelur, utar Hesthúshóll.“ Í fasteignamati frá 1916-1919 (bls. 186) segir að auk bæjar séu fjánhús fyrir 118 kindur og 8 hross. Líklegt má telja að þarna hafi staðið fjárhúsin sem getið er í fasteignamati.

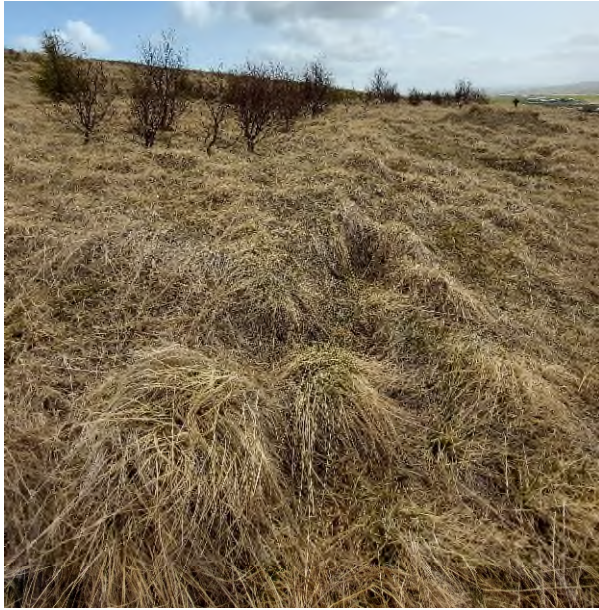
Saurar-3035-5

Mynd 6. Garðlag undan girðingu 3035-5, horft til suðurs.

Hlutverk: Girðing

Hættumat: Hætta. Bláendi garðlagsins er um 4m frá lagnaleið en garðlagið að öðru leyti ekki í hættu.

Garðlagið er um 170m langt og liggur nokkurn veginn norður-suður. Það er algróið grasi, 30-50cm hátt og 70cm breitt. Á loftmynd má sjá að þarna hefur verið girðing

og óvíst hvort garðlagið sé nógu gamalt til að teljast til minja í lagalegum skilningi.

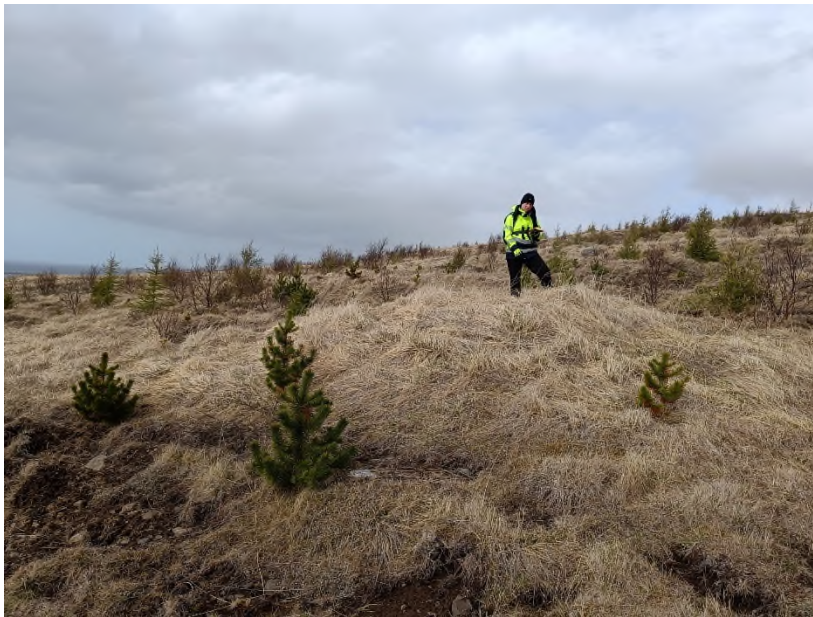
Saurar-3035-6

Mynd 7. Ylfa Leifsdóttir skráir þúst [3035-6] utan túns á Saurum. Horft er til norðausturs.

Hlutverk: Óþekkt

Hættumat: Engin hætta. Minjarnar eru tæplega 15m frá lagnaleið og ekki taldar í hættu.

Þústin er um metri á hæð og um 4m í þvermál. Smá dæld er ofan í þústina sem er algróin grasi og nokkuð þýfð. Hún sker sig úr landslagi og þarna virðist líklega hafa verið lítið mannvirki en hlutverk er óljóst.

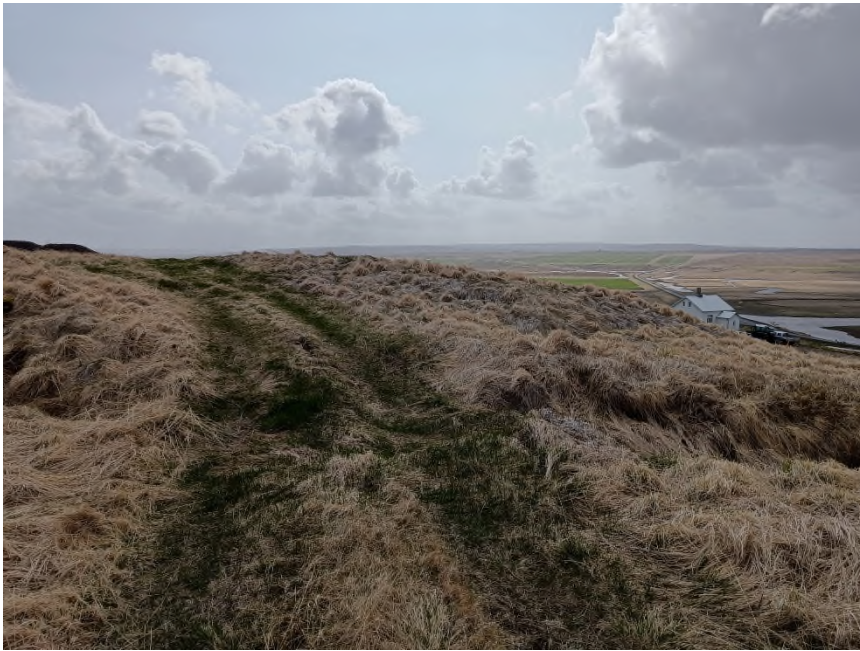
Saurar-3035-7

Mynd 8. Fyrir miðri mynd er hóll sem stendur fremst á brekkubrún ofan bæjar. Ekki voru greinilegar minjar á hólnum en hann þesslegur að þar hafi fyrrum staðið mannvirki. Horft til suðurs.

Hlutverk: Óþekkt

Hættumat: Engin hættu.

Mikill gróður var á hólnum og hann þýfður og ekki hægt að greina nein ummerki um mannvist nema hugsanlega austast þar sem virtist vera 10-15cm brún sem gæti hugsanlega verið leifar mannvirkis. Fram af hólnum er fyrst aflíðandi brekka sem verður síðan brattari. Þarna eru ekki merkt mannvirki á túnakorti en hólinn og gróðurfur þesslegt að þarna hafi á einhverjum tíma staðið mannvirki.

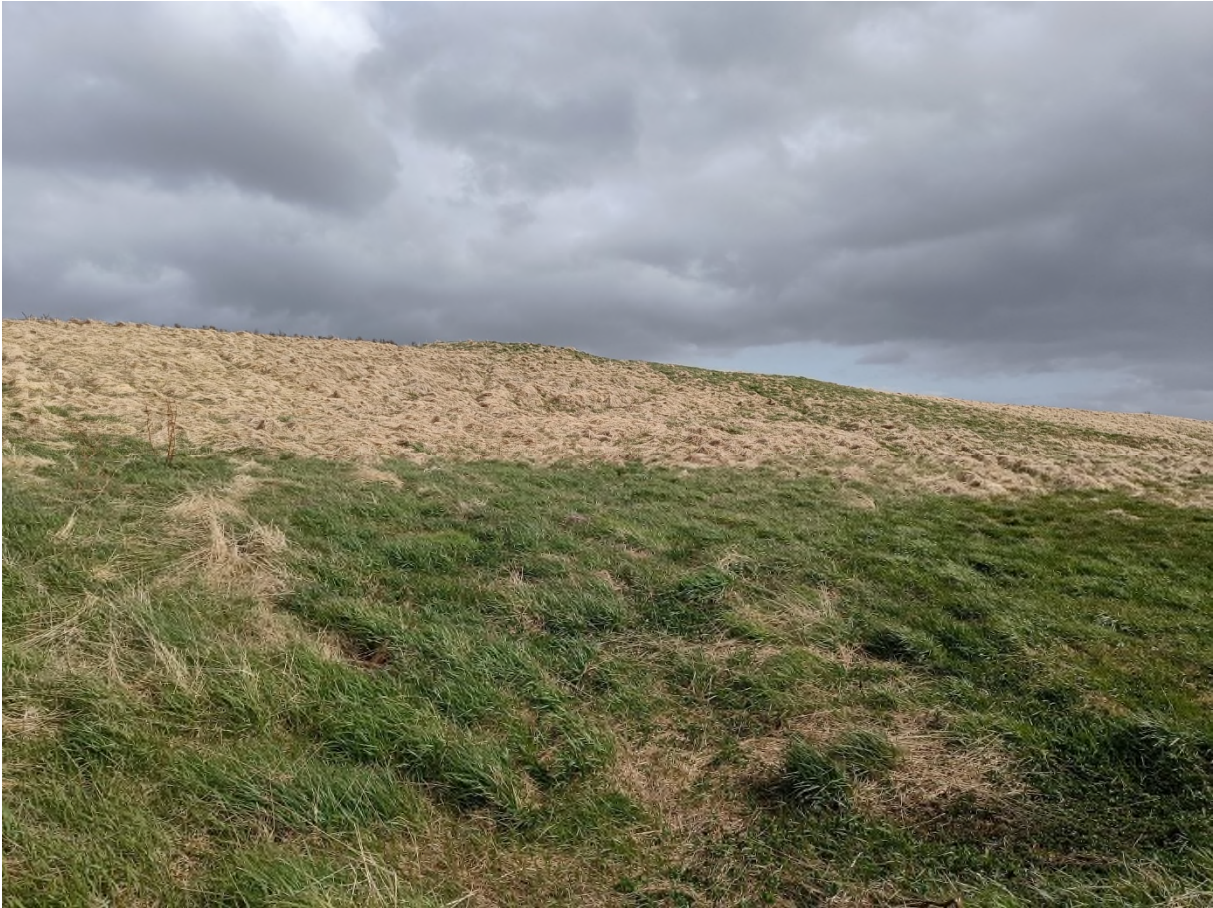
Saurar-3035-8

Mynd 9. Hóll fremst á brekkubrún ber við himinn. Ekki voru greinanleg mannvirki á hólnum en hann þesslegur að þar hafi fyrrum staðið mannvirki. Horft er til suðausturs.

Hlutverk: Óþekkt

Hættumat: Engin hætta.

Mikill gróður var á hólnum sem er nokkuð sléttur að ofan en engin mannvirki greinanleg. Hóllinn er þó þesslegur að á honum hafi einhvern tíma staðið mannvirki.

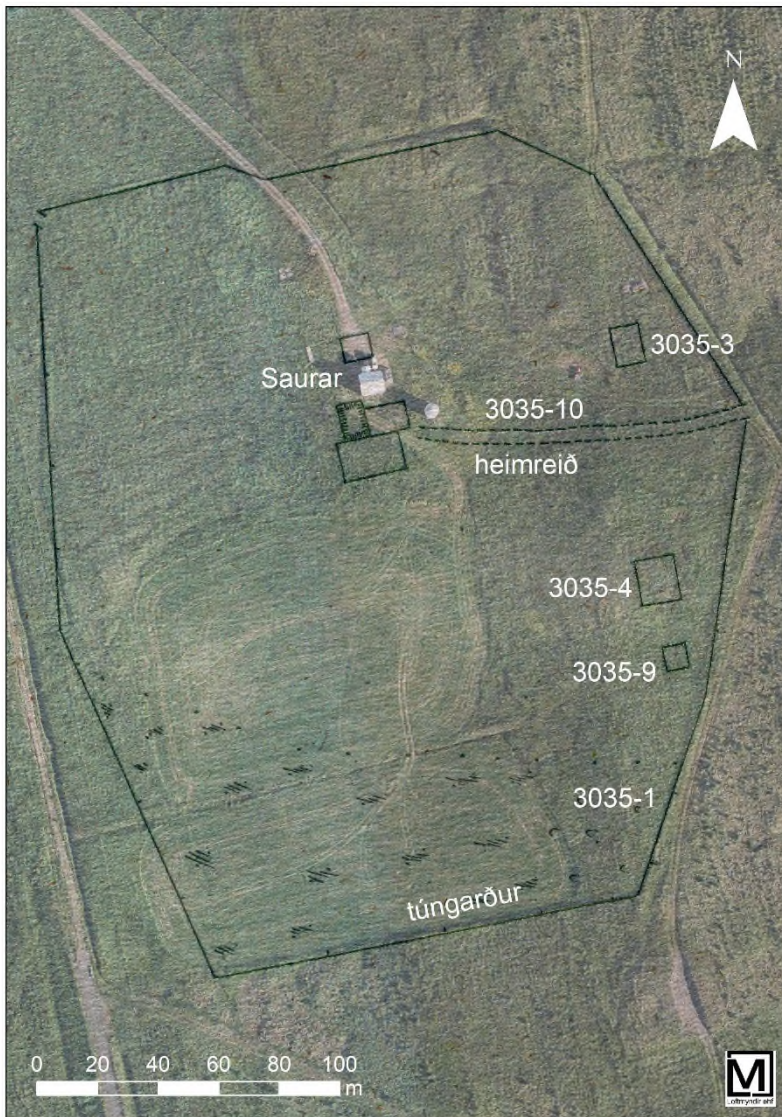
Mynd 10. Túnakort Saura frá því um 1920. Skráðar minjar eru merktar á mynd. Minjar 3035-9 og 10 eru horfna af yfirborði.

Á túnakorti frá því um 1920 er hús um 15m sunnan við fjárhús [3035-4].

Þarna er nú slétt tún og engin ummerki sáust um byggingar.

Á túnakorti frá því um 1920 sést að heimreiðin lá upp túnið, til austurs frá bænum.

Veglóði er á ská upp túnið og gæti verið að hann sé á sama stað og heimreiðin en hann er þó heldur norðar en heimreiðin á túnakortinu og liggur í meiri sveigju og óvíst hvort um sama slóða sé að ræða. Ekkert sást þar sunnan við og er hugsanlegt að heimreiðin sé horfin.
