# Fornleifarannsókn í Vopnafjarðarkauptúni

Vegna Norðausturvegar

Byggðasafn Skagfirðinga

2011/113

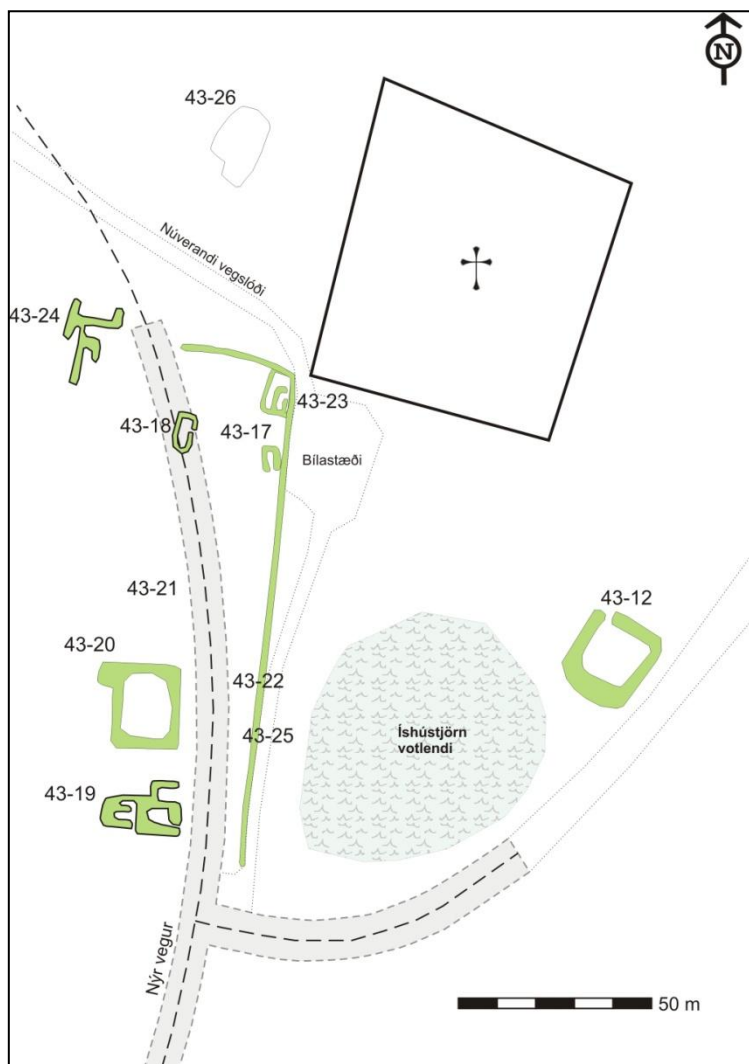
Mynd 2. Teiknin sem sýnir legu og númer þeirra eins og þau koma fyrir í skýrslunni.

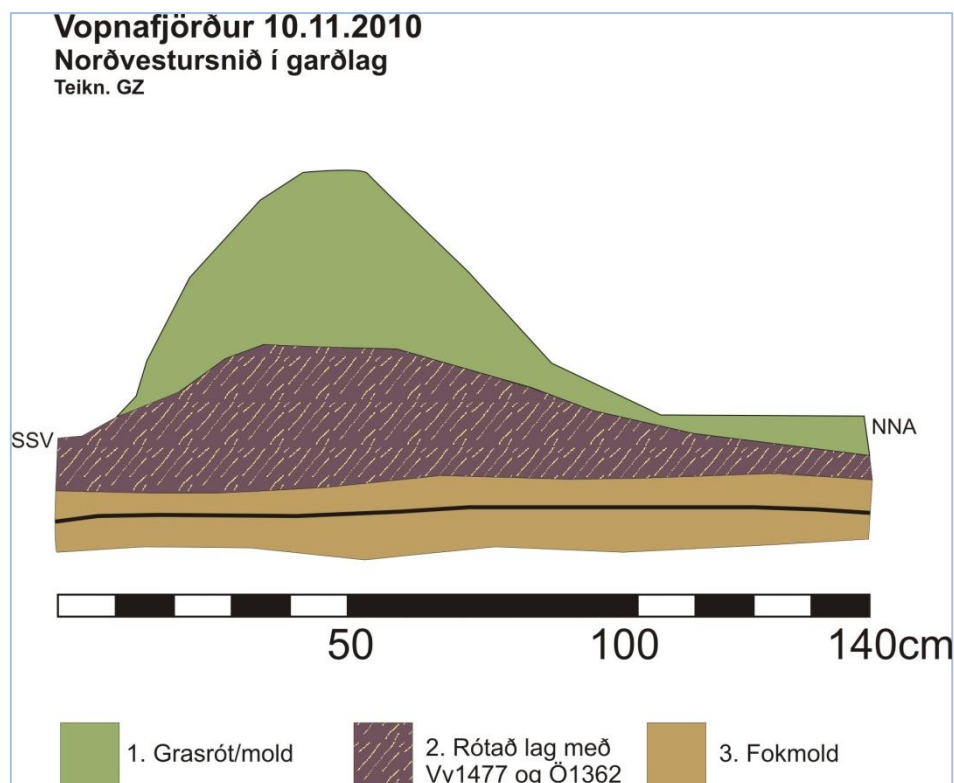
#### Sniðteikning

Efsta lagið var grasrót og mjög laus moldarruðningur [1] undir henni. Undir Var rótað lag [2] sem í voru flekkir af gjósku Ö1362 og Vv1477. Ekki virtist um eiginlegt torf að ræða. Undir lagi [2] var svo komið niður á óhreyfða fokmold og í henni dökkt gjóskulag, líklega Landnámslagið.

Ekki var að sjá að þarna væri hlaðinn veggur heldur hefur jarðvegi verið rutt saman til að mynda garð. Líklega er um að ræða upphækkun undir vírgirðingu fremur eiginlegan túngarð. Rannsóknin studdi þá hugmynd að garðurinn væri 20. aldarsmið en engar leifar eldri garðs fundust.

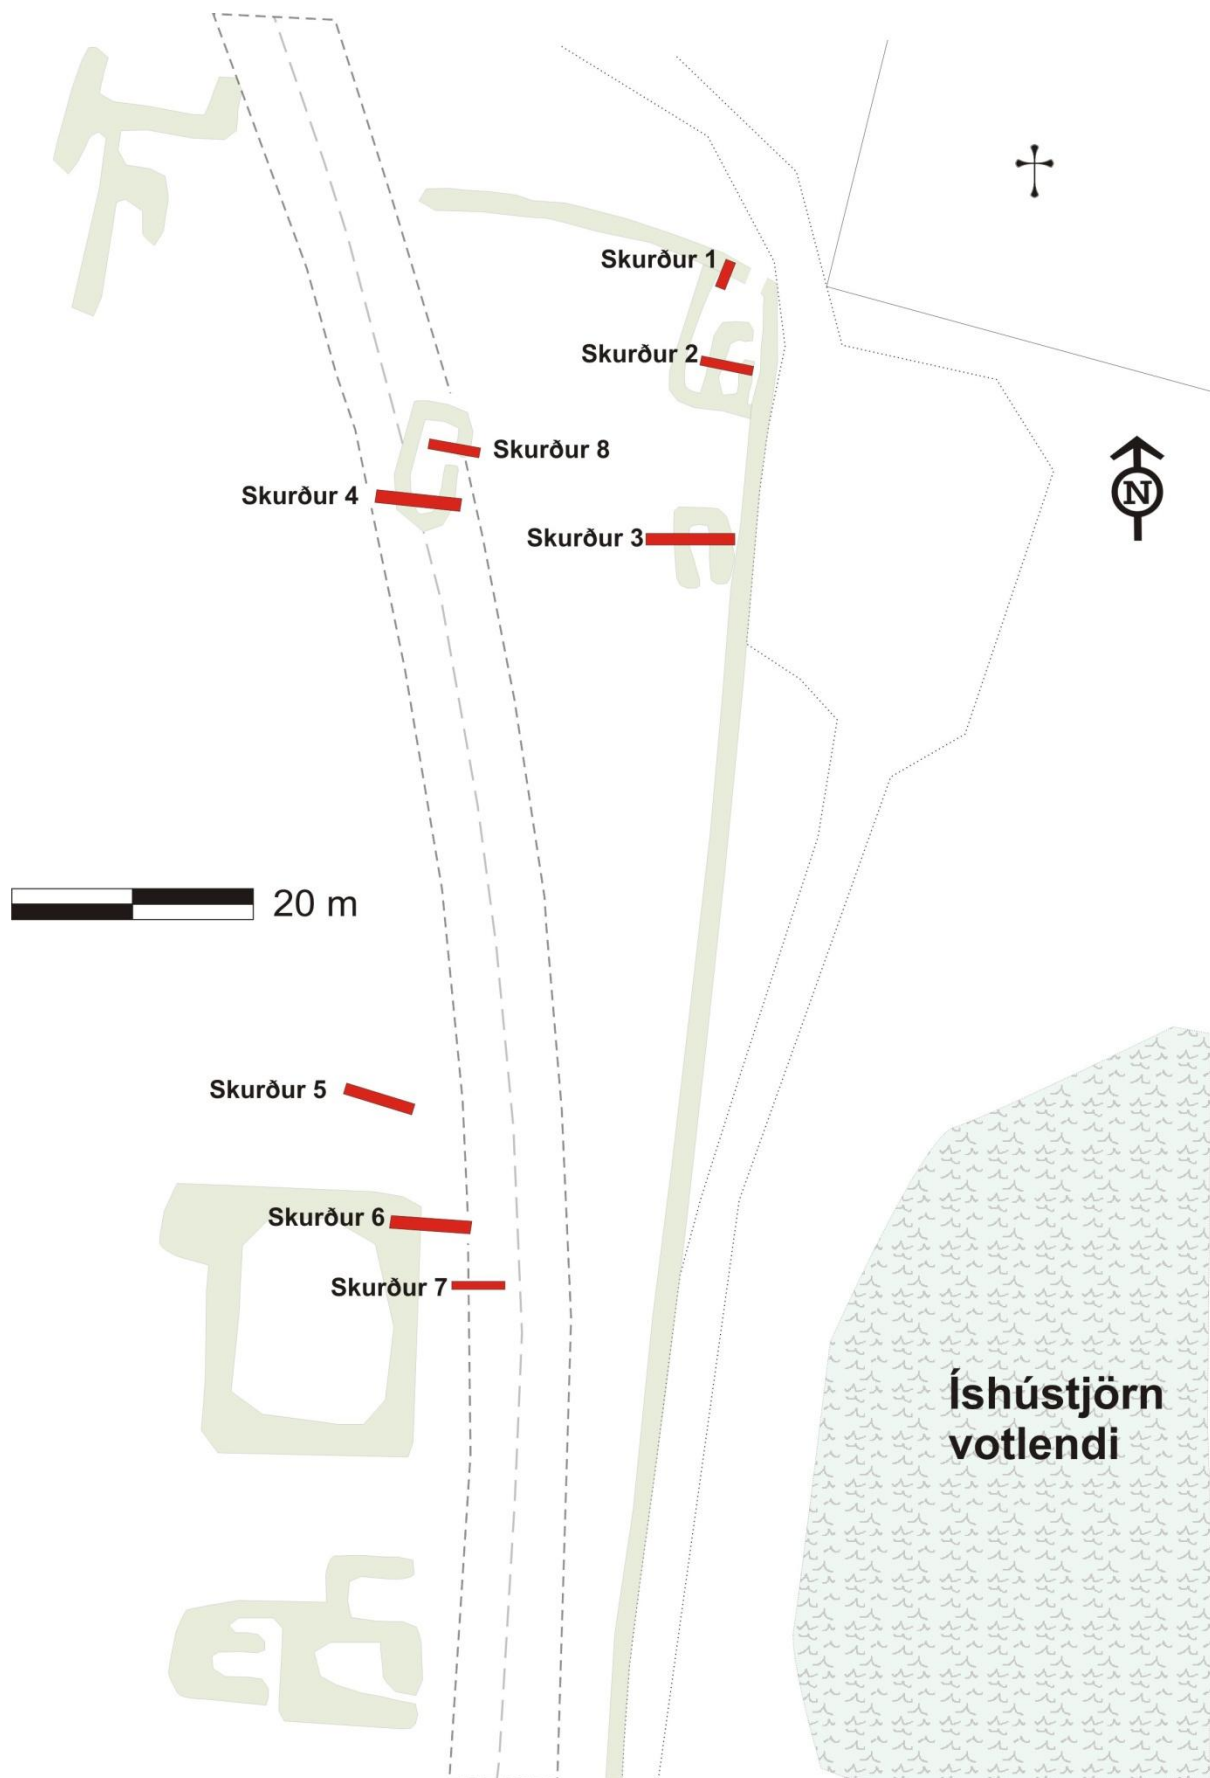
Mynd 3. Yfirlitstekning af minjum á svæðinu og staðsetningu könnunarskurða. Brotalínan afmarkar útlínur væntanlegs vegar.

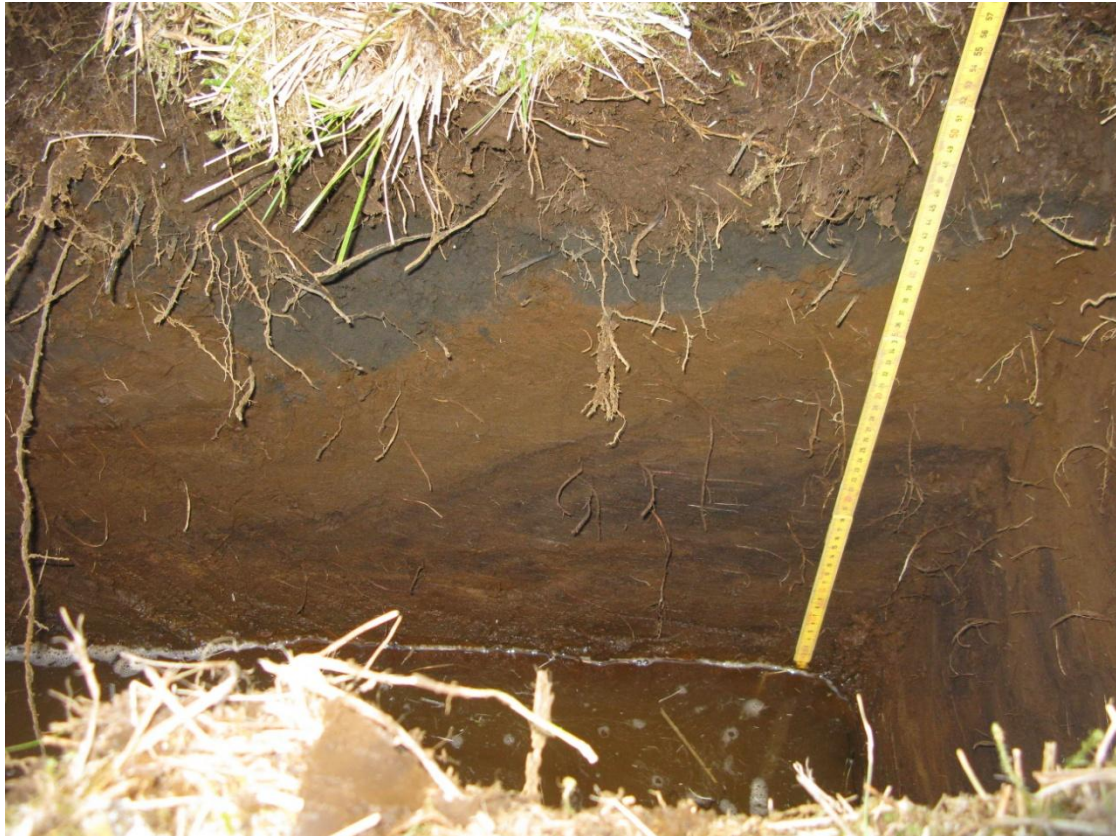
Mynd 4. Hluti norðursniðs í skurði 2. Ofarlega í sniðinu má sá gjóskuna frá 1477.

Snið í skurði 2 benti til að tóftin innan réttarinnar væri af sömu gerð og garðlagið umhverfis túnið. Jarðvegi hefur verið rutt upp, líklega sem undirstaða eða stuðningur fyrir vír- eða timburgirðingu. Tóftin sem virtist innan réttarinnar er líklega leifar seinni tíma sléttunar eða jarðvegsvinnslu. Skammt undir yfirborði kom fram þykk dökk gjóska, líklega er þar um að ræða gjósku úr Veðivötnum sem féll 1477. Um 10sm neðan hennar kom fram í austurskammenda þunn ljós gjóska, líklega Ö1362. Engin mannvist var á milli þessara laga eða undir þeim en Greinilegt var að landslag þarna hefur verið mjög þýft þegar að 1477 gjóskan féll. Skammt er niður á bleytu í jarðveginum þar sem að töluvert vatn safnaðist þegar fyrir í skurðinum.

Um er að ræða garðlag eða uppmokstur sem hefur verið undirstaða eða stuðningur fyrir girðingu. Líklegt er að um rétt sé að ræða og að hún sé jafnaldra garðinum [25] frá fyrri hluta 20. aldar. Meint tóft innan réttarinnar er líklega leifar uppmoksturs eða jarðvinnslu.

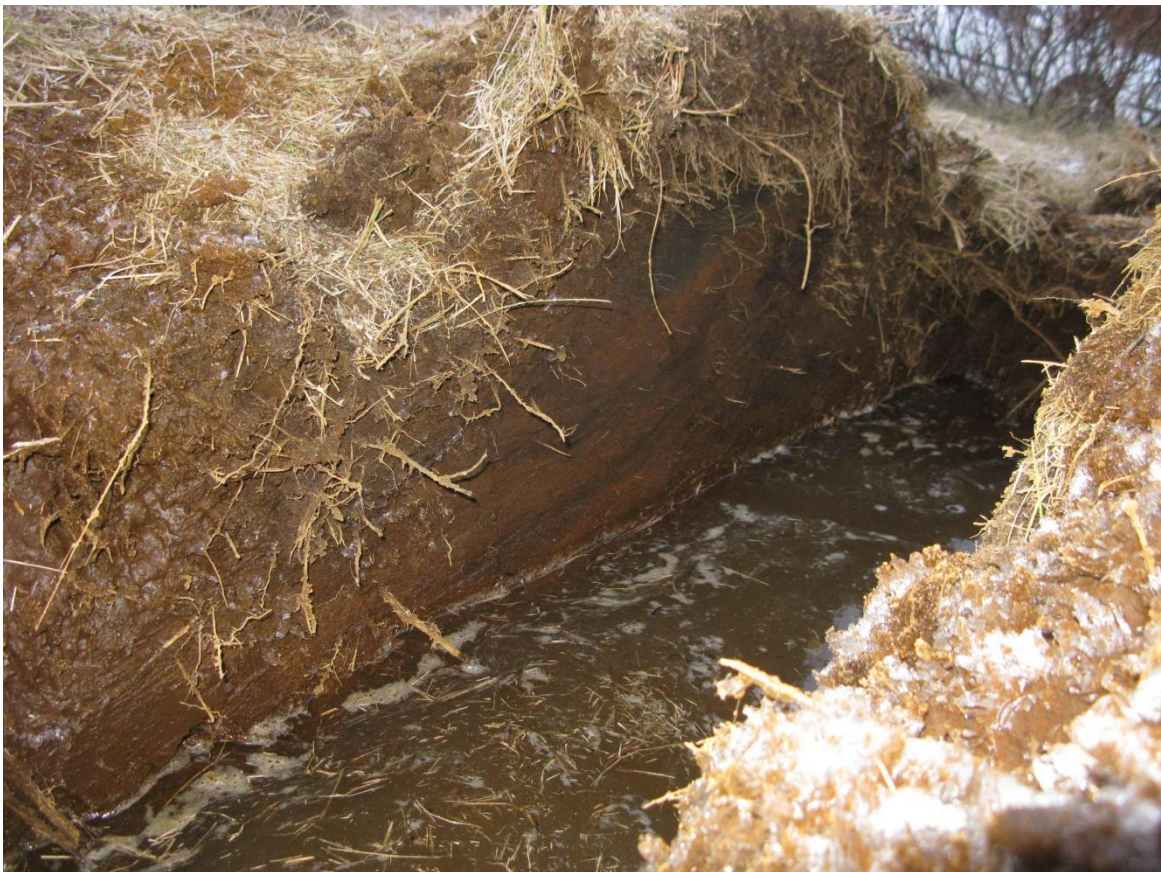
Mynd 5. Norðursnið í skurði 3. Horft er yfir þar sem skurðurinn liggur í gegn um austur langvegg tóftarinnar.

Líkt og í garðlagi [43-25] og rétt [43-23] virðast veggir sem glöggir eru á yfirborði fremur einhverskonar uppmokstur heldur en eiginleg vegghleðsla. Þó kann svosem einnig að vera að tóftin hafi verið að hluta til sléttuð þegar að túnið var vélsléttað. Skammt undir yfirborði var einnig þykkt dökkt gjóskulag (Veiðivötn 1477) og neðan þess ljósa gjóskulagið (1362) í

sniðinu kom glögglega fram að þegar að yngri gjóskan hefur fallið hefur verið mjög þýft á svæðinu og einnig mátti greina að jarðvegi hefur verið umbylt eftir gjóskufallið. Mikið vatn er skammt undir yfirborði á svæðinu og fylltist skurðurinn fljótlega af vatni. Engin merki fundust um eldri byggingarstig.

Á yfirborði má sjá tóftarlaga myndun en ekki hægt að finna reglulega torfhleðslu í veggjum. Tóftin er líklega frá sama tíma og réttin og garðlagið umhverfis túnið.

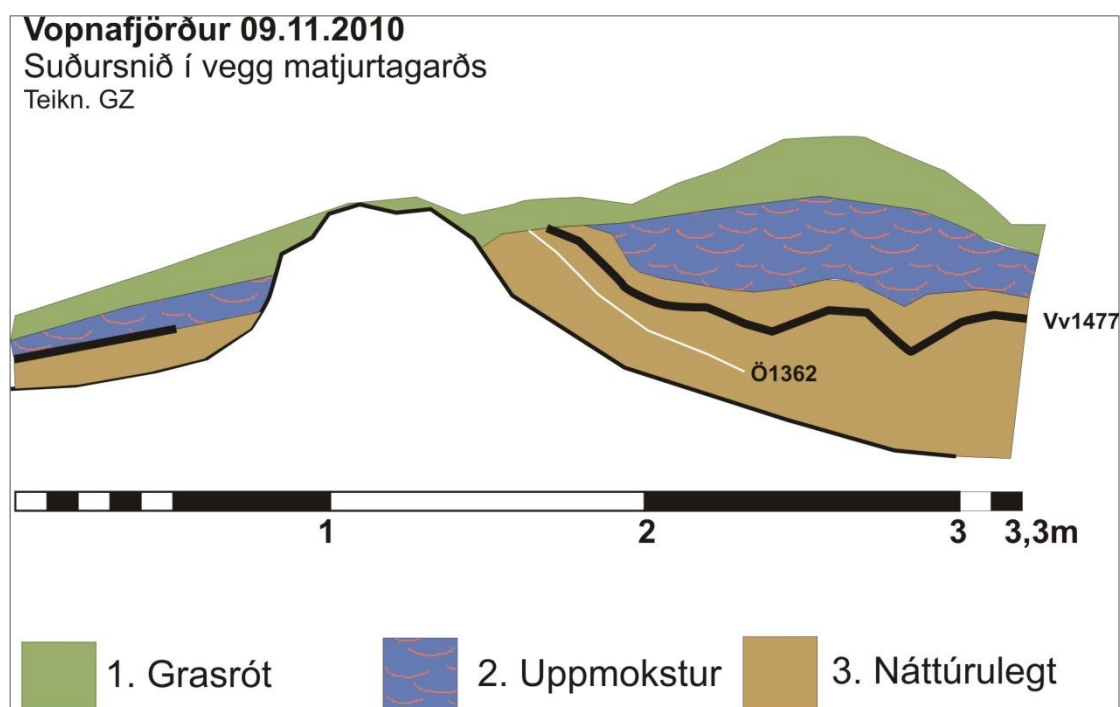
### *Matjurtagarður [43-20]*

Syðst í túninu um 10 m norður af stæðilegri fjárhústóft [43-19] hefur verið matjurtagarður 20 x 17 m að ummáli. Klettur afmarka garðinn að norðanverðu. Garðurinn er umlukinn að því er virðist breiðu garðlagi á þrjá vegu. Í norðaustur horni garðsins var upphækkun, mögulega leifar kartöflugeymslu. Skurður var tekinn frá austri til vesturs í gegn um norðausturhorn garðsins. Skurðurinn var 3,3m langur og 60sm breiður.

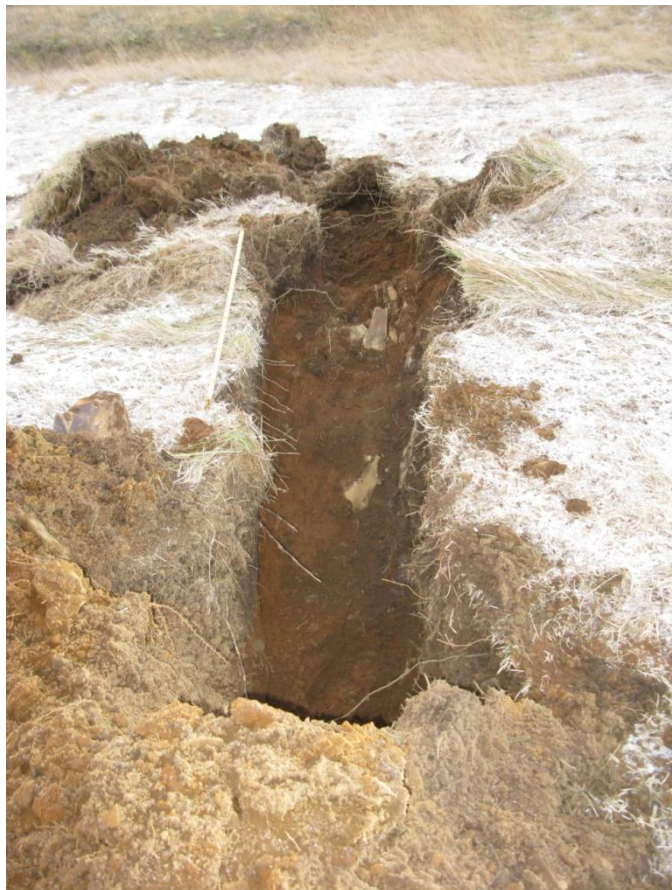
Annar skurður var tekinn um fimm metrum sunnan við skurð 6 til að ákvarða hvort að þar væri einnig að finna grjóthrygginn sem kom fram í skurðum 4 og 6. Hryggurinn kom fram rétt undir yfirborði og lágu náttúruleg jarðlög að honum og ofan á honum.

Mynd 6. Horft til austurs eftir skurði 7. Grjóthryggurinn sést rétt undir grasrót fyrir miðri mynd.

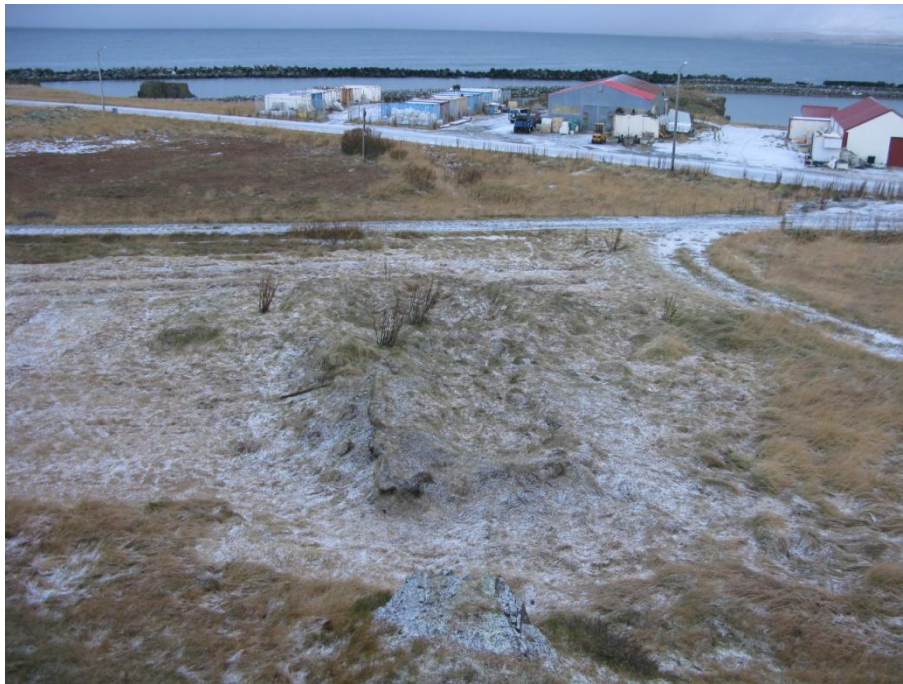
Tóftin er vel greinileg en mikið gróin og því erfitt að greina innviði tóftar. Tóftin liggur austur/vestur og er þrískipt og dyr á öllum húsum. Ummál hennar er 14 x 18 m. Mesta hæð veggja frá gólfi er 140sm og mesta breidd þeirra er um það bil 250sm.

**Mynd 8.** Horft til austurs yfir tóftir fjárhúss [43-19] sem tilheyrðu húsinu Götú, yst í þorpinu. Ljósm. BZ.

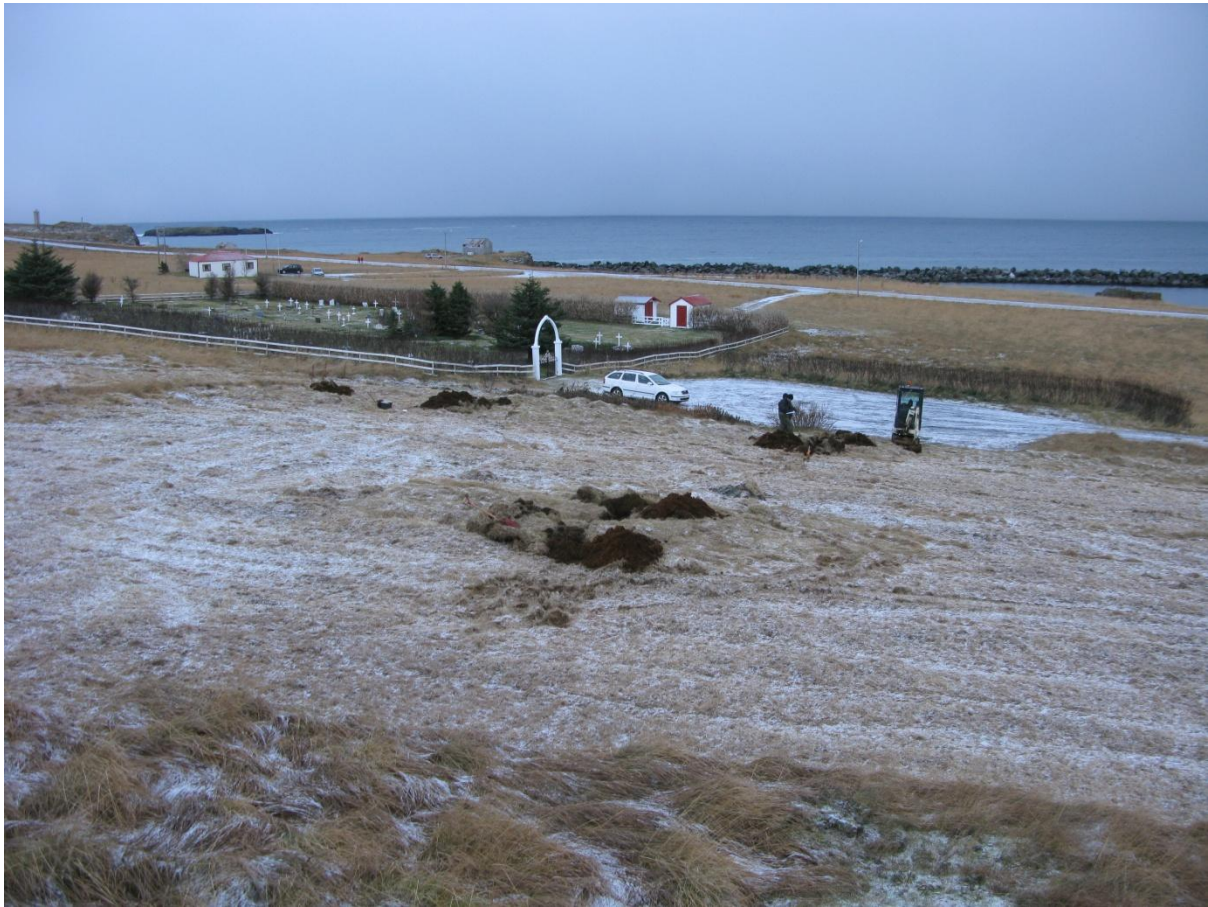
Mynd 9. Horft til norðausturs yfir könnunarskurði í tóft [18] fyrir miðri mynd en könnunarskurðir í tóft [17] hægra megin og rétt [23] vinstra megin og fjær. Ljósm. BZ.

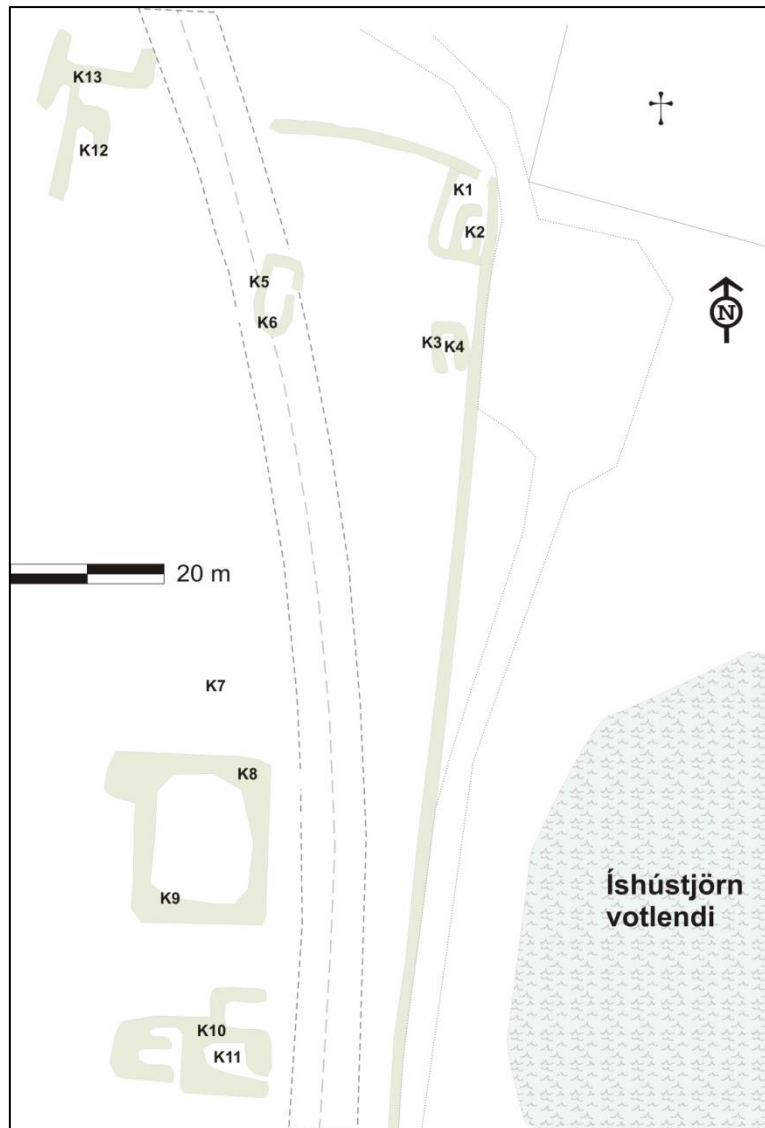
Mynd 10. yfirlitsteikning sem sýnir staðsetningu borkjarna.
