# Skógar í Fnjóskadal

Framhaldsrannsókn á fornleifum vegna Vaðlaheiðargangna

Rannsóknaskýrslur

2011/119

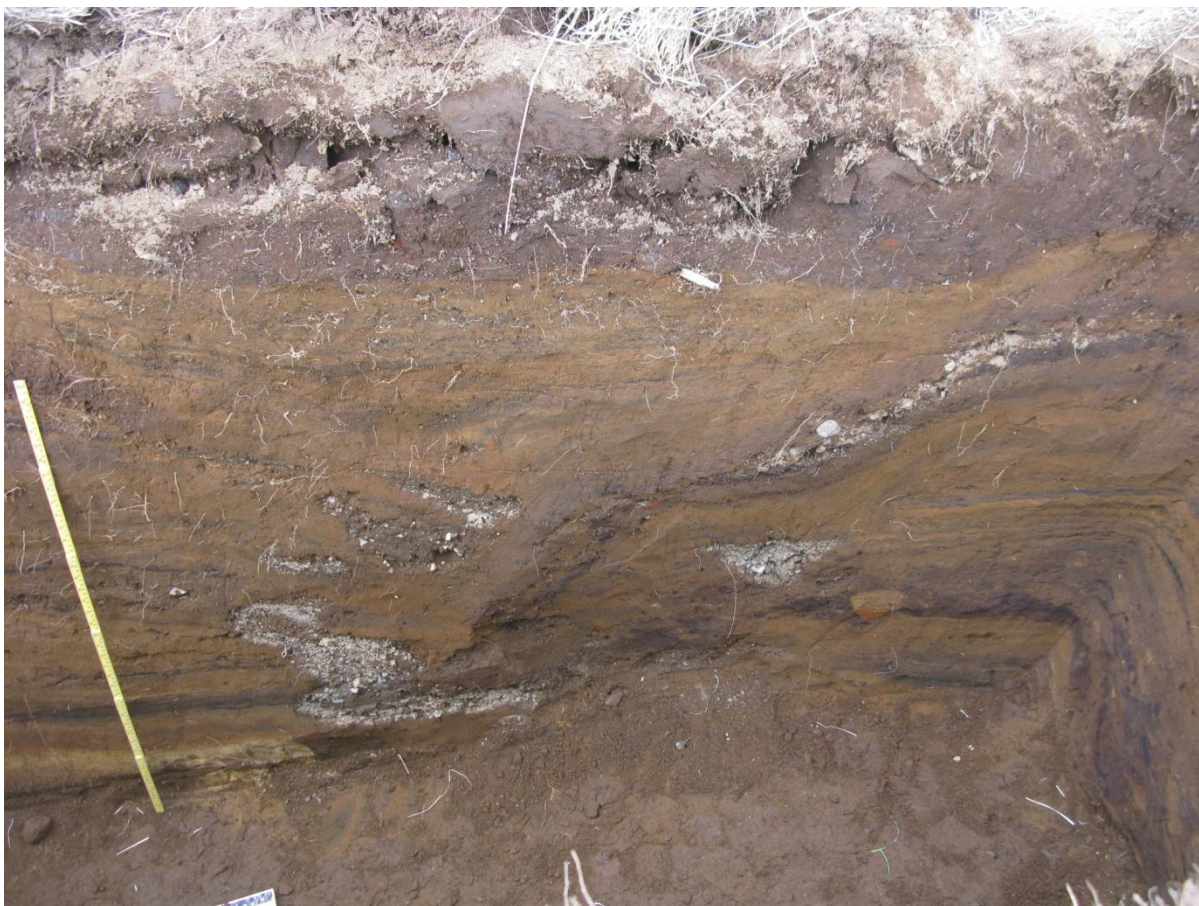
Mynd 3. Austusnið í skurði 11. Glögg merki voru um vatnsrof í skurðinum. Hægra megin á mynd má sjá útmörk bæjarhólsins.

Undir grasrót [1] tók var dökkt moldarlag [2] sem í var kola- og móöskudreif og örlítið af brenndum beinum. Lagið lá eftir endilöngum skurðinum. Undir því var fremur einsleitt moldarlag [3] sem í voru fokdreifð kol. Undir því fyrir miðju skurðar var moldarlag með sandlinsum [4]. Neðan þess var mjög vatnsrótað lag [5] með mold, sandi og smásteinum með ruslaleifum, þar á meðal brot úr postulínsbolla. Undir því sitt hvoru megin var rótað einsleitt moldarlag [6] með örlitlu af brenndum beinum og kolum. Neðan þess í suðurenda skurðar var einsleitt rótað torflag [7] með dálitlu af móösku, kolum og brenndum beinum. Lagið lá undir Vv1477 en ofan á H1300. Neðan þess voru sandlag [8] og tvískipt moldarlag [9] með dálitlu af kolum. Samskonar sandlög [8] var að finna víðar í skurðinum. Í suður skammsniði var svo moldarblandið sandlag [10] í suðvestur horni. Undir því neðst í suður skammsniði var rótað fornlegt torflag [11] sem í voru H3 og Landnámslagið. Lagið þynntist til austurs. Dálítil bunki af ljósara torfi [12] var að finna neðst í sniði í suðvestur horni. Í norðurenda austursniðs, undir 1477 gjóskunni var einsleitt moldarlag [13] sem í var örlítil koladreif. Neðst í því lagi var H1300. Undir 1300 gjóskunni var óhreyfð fokmold [14] en neðan hennar moldarlag með sandi og smásteinum [15]. Nyrst í sniði var innskot eða niðurgröftur sem í var grátt brennt ruslslag [16]. Neðan þess var samskonar jarðvegur og lag [13] og er líklega um

Þrjú gjóskulög voru greinanleg í skurðinum. Gjóskulögin 1477 og 1300 voru á sínum stað í mestöllum skurðinum. Mannvistarmerki var að finna milli laganna og eina torfið sem fram kom í skurðinum lá undir 1300 gjóskunni. Neðst í skurði var landnámssyrpan en nokkurra sentímetra óhreyfður jarðvegur var á milli neðstu jarðlaga og lagsins.

Í suðurenda skurðar komu fram augljós merki um norður útmörk bæjarhólsins. Það sást í enda torflags sem var eldra en 1300 en engin merki bygginga eftir þann tíma. Frá miðjum skurði og í norðurenda komu einungis fram mjög rótuð jarðlög sem greinilega hafa rótast sökum vatnsaga.

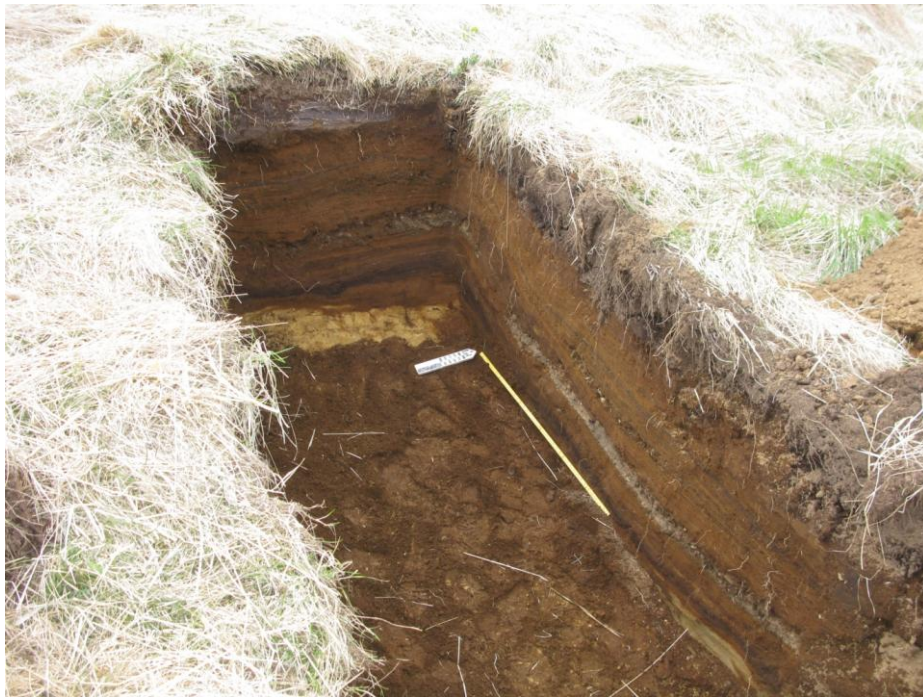
Mynd 4. jarðlög í skurði 12.

Skurðurinn var tekinn þvert á brekkuna (austur-vestur) ofan bæjarhóls á svæðinu milli áætlaðra útmarka hólsins og væntanlegs framkvæmdasvæðis. Hann var 3m langur og 1,2m á breidd. Í skurðinum komu að mestu fram náttúruleg jarðlög en dálítið var um kolaáfok. Í sniði komu fram lagskipt fokmoldarlög en á milli sandlög og þykkara lag með sandi og smásteinum. Líkt og í norðurenda skurðar 11 voru merki um vatnsframburð, líklega úr læknum sem hefur runnið norðan bæjarhólsins. Í skurðinum komu fram fimm gjóskulög, H3 var neðst í skurði skammt ofan þess Landnámssyrpan, skammt ofan hennar H1104. Nokkur jarðvegsþykknun hefur orðið milli H1104 og H1300 og einnig milli H1300 og Vv1477.

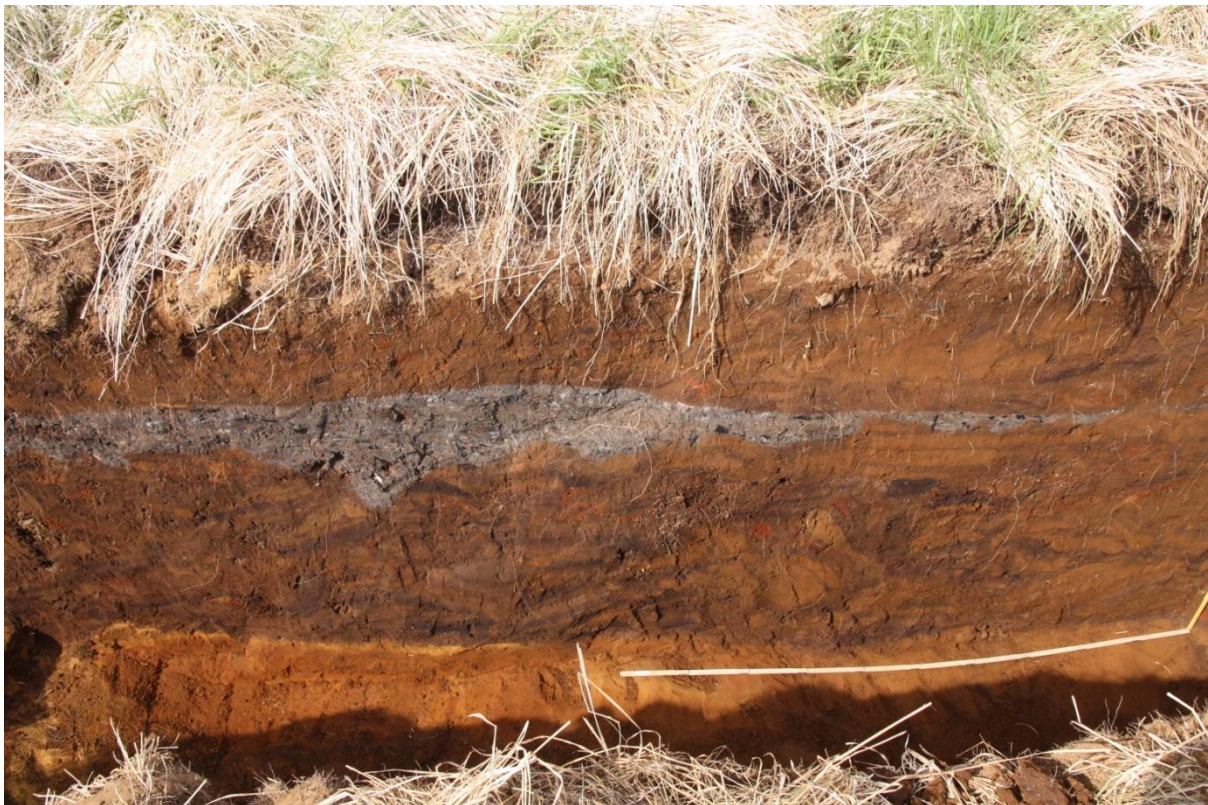
Mynd 5. Ruslslag yfir torfi úr eldra útihúsi í skurði 14. Stikan er metri að lengd.

Efst undir grasrót [1] var moldarríkur rótaður jarðvegur [2] með torfleifum. Hann lá yfir öllu sniðinu. Undir honum norðanvert í sniði var rótað torflag [3] með samskonar torfi og finna mátti í fjárhústóftinni sem greinileg var á yfirborði. Undir því nyrst í skurði kom svo linsa af lagskiptu torfi [4], líklega hrundu veggjatorfi. Undir því var svo lag af brenndu rusli [5], sem í var nokkuð af ösku, kolum og brenndum beinum. Undir því norðanverðu var svo nokkurra sentímetra þykkt rauðbrúnt moldarlag [6]. Neðan þess og undir ruslalaginu var svo þykkt lag af rótuðu torfi [7]. Sumstaðar mátti greina í því heila hnausa og virtist sem að veggjum hefði verið ýtt inn á við þegar sléttað hefur verið úr tóftinni. Torfið virtist ljósara en torfið sem finna má í tóftinni sem sést á yfirborði. Undir torfinu var svo 2-7cm þykkt gólflag [8]. Lagið var fitugt og mikið af trefjum í því, e.t.v. heyi. Sunnan við miðju skurðar lá torflag [7] upp að óhreyfðum jarðvegi en efst í honum var gráleit gjóska um 0,5cm að þykkt (Vv1477). Um 10cm þykkt óhreyft fokmoldarlag [10] með þunnum sandlinsum lá neðan gjóskunnar og kom þar fram annað dekkra gjóskulag um 0,3cm að þykkt (H1300). Um 3cm þykkt fokmoldarlag lá undir þeirri gjósku og yfir leifum kolagrafar [11 og 12]. Efra lagið var dökkt lag með miklu af kolum, dálítilli mold og smásteinum [11]. Undir því var svo moldarjarðvegur með þykkari lögum af kolum [12]. Sunnan miðju skurðar var skilið eftir eins og hálfra metra haft sem í

Tvö byggingaskeið voru greinanleg í skurðinum. Efst voru leifar fjárhússins sem enn er vel greinilegt á yfirborði og var í notkun og e.t.v. endurhlaðið á 20. öld. Neðan þess voru leifar annars útihúss en veggjum þess hefur verið rutt um þegar endurbyggt var á staðnum. Líklega er um að ræða leifar svokallaðs Lambhúss sem getið er í úttekt Skógabæjar á seinin hluta 19.

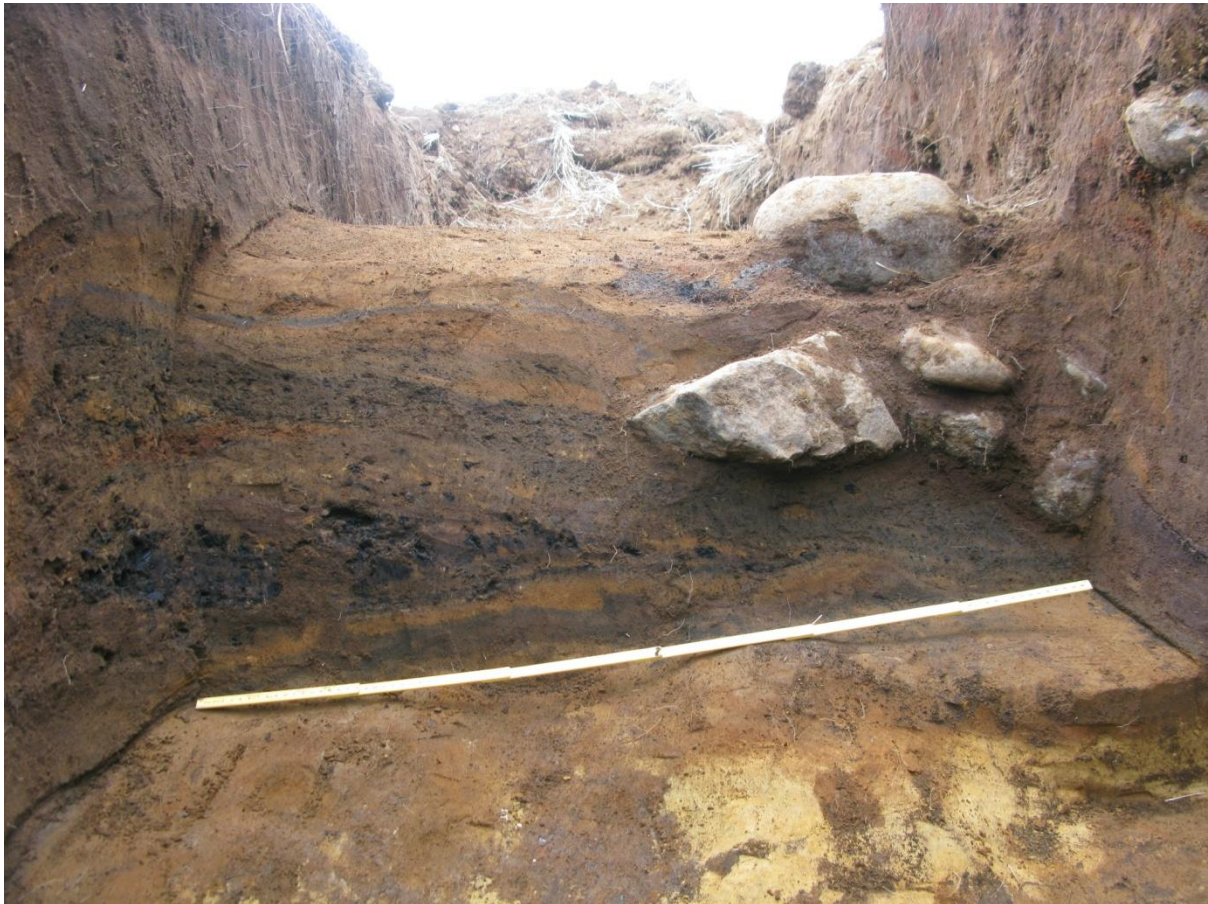
Mynd 6. Leifar kolagrafar í miðjum skurði 14. Gjóskulögin Vv1477 og H1300 liggja yfir minjunum. Stikan er metri að lengd.

tilheyrðu kolalögunum. Á milli moldar- og kolalaganna [12] var þunn lína af hvíttri gjósku og voru kolalög greinileg bæði ofan á og undir gjóskunni. Uppi við steinana norðan við haftið sem skilið var eftir var um 20cm þykkt fitugt lag [9] með kolum. Skorið hefur verið niður fyrir lagið við gerð fjárhússins og lá torflag [7] yfir laginu.

Fimm gjóskulög voru greinanleg í sniðinu. Öll virtust þau liggja undir leifum fjárhússins og eldra útihúss undir því. Efsta gjóskulagið var þykkast, grátt að lit allt að 1cm á þykkt. Þar er um að ræða gjósku annað hvort úr Vatnajökli frá 1717 eða úr Heklu 1766. Óhreyfður jarðvegur var á milli þess og grárrar gjósku úr Veiðivötnum frá 1477. Neðan þess lá svo þynnri svört gjóska H1300, nánast engin merki mannvistar fundust á milli gjóskulaganna. Neðan 1300 gjóskunnar var örþunn ljós gjóskulína, líklega H1104. Leifar kolagerðar var að finna bæði milli 1104 og 1300 og neðan 1104. Tveir sentímetrar af óhreyfðri fokmold lágu milli 1300 lagsins og kolagrafarinnar sem bendir til að hún sé frá því nokkru fyrir þann tíma.

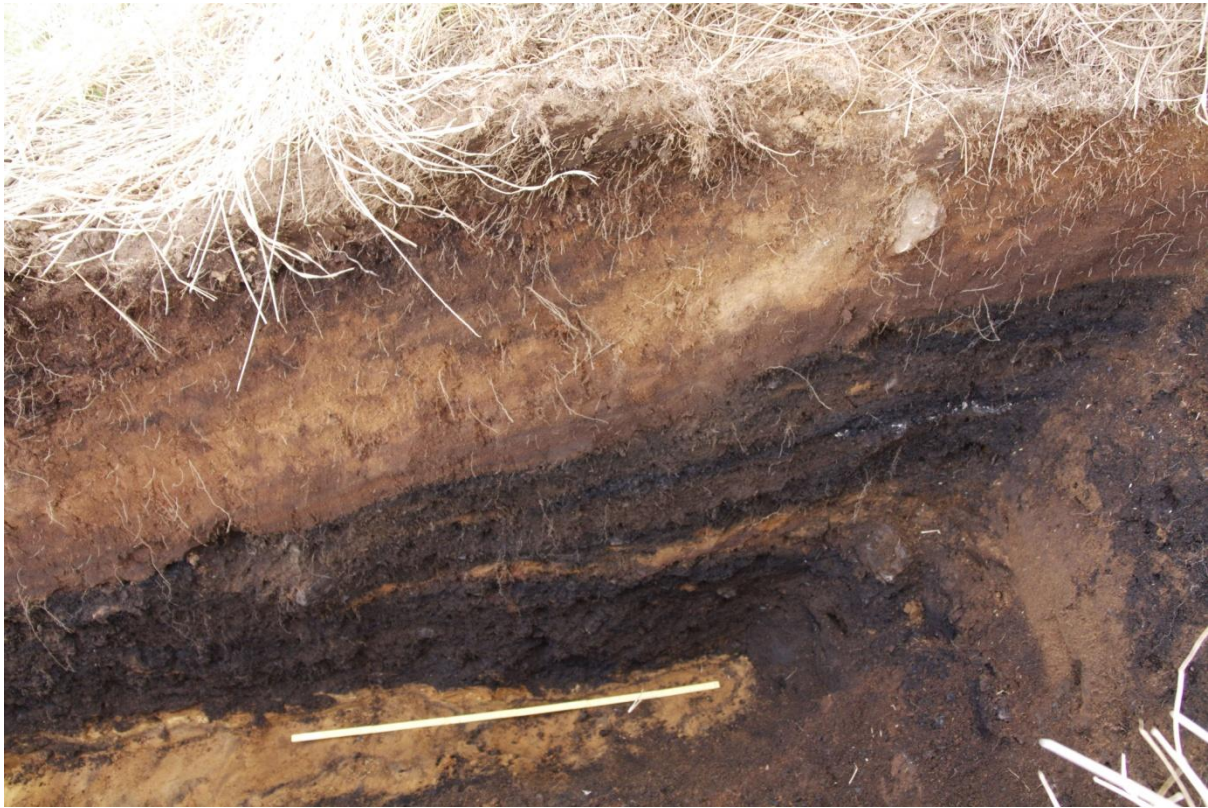
Mynd 7. Leifar gjall- og kolahaugs í skurði 15. Stikan er metri að lengd.

Undir grasrót [1] var um 30cm þykkt rótað torflag [2] sem lá yfir skurðinum öllum. Torfið var mjög rótaríkt og ekki mjög gamalt að sjá, líklega samskonar torf og er í fjárhústóftinni sem sést á yfirborði. Undir torfinu var moldarlag [3] að mestu óhreyft en þó einhver koladreif í því. Neðst í því lagi var gráleitt gjóskulag sem lá yfir öllum skurðinum (H1300). Undir því var um 3cm þykkt óhreyft fokmoldarlag [4] sem lá ofan á nokkrum haugi [5] af kolum, mold og gjalli [5]. Haugurinn var hæstur vestast í sniði, um 1,5m að þykkt en rétt um 40cm austast í sniði. Haugurinn samanstóð af þykkum lögum af kolum með gjallmolum og stærri gjallklumpum með moldarlögum [6] á milli.

Neðst í skurði var að finna Landnámssyrpuna svokölluðu og skammt neðan hennar H3. Eina gjóskan sem hægt var að greina var grá gjóska sem greind var sem H1300. Hún hefur fallið nokkru eftir að hætt var að henda kolum í hauginn.

Töluverður haugur af kolum og gjalli benda til umfangsmikillar kola- og járnvinnslu á staðnum. Þessari vinnslu hefur verið hætt fyrir 1300. Rótað torflag liggur yfir járngerðarminjunum en það er líklega tengt byggingu fjárhúsanna á 19.-20. öld.

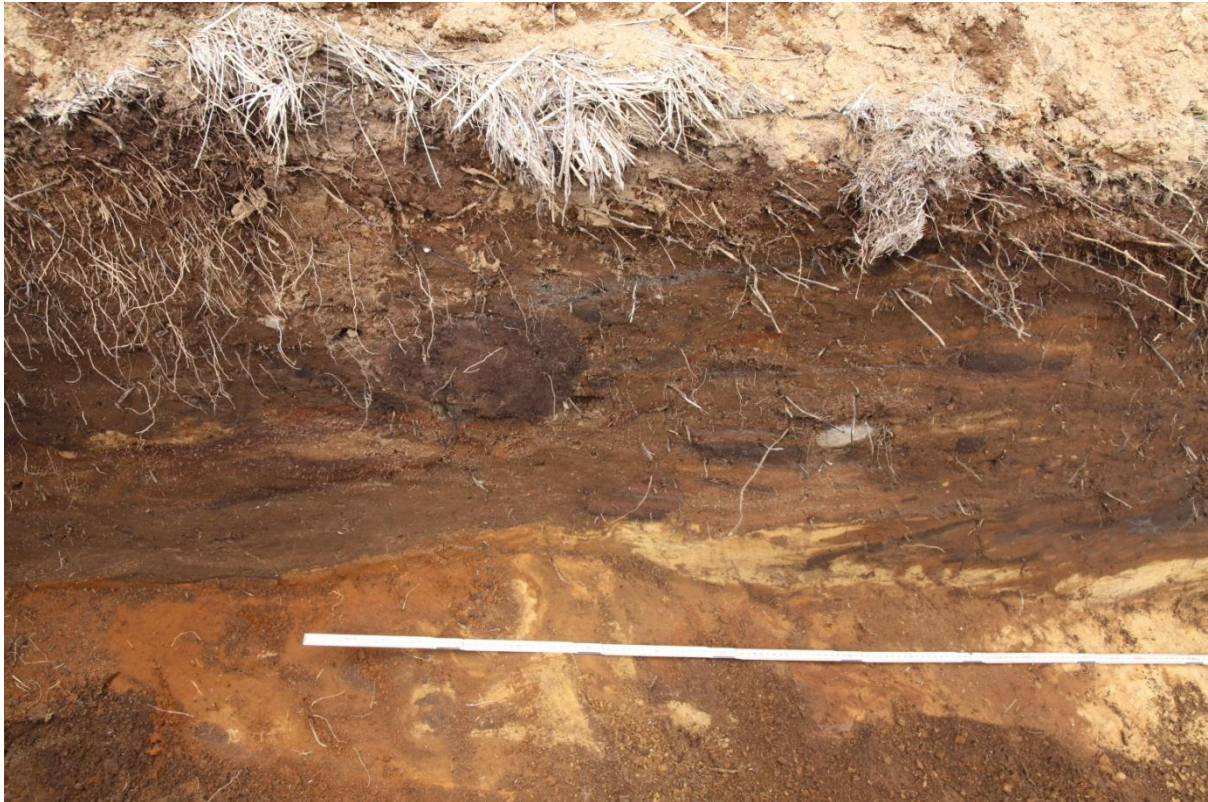
Mynd 8. Stækkað suðursnið skurðar 8. Mögulegur torfveggur hægra megin á mynd. Stikan er metri að lengd.

Undir grasrót [1], vestast í sniðinu var fremur einsleitt moldarlag [2] með dálitlu torfróti. Undir því var rótuð fokmold [3] með sandlinsum og torfleifum. Rótaða lagið [3] lá eftir sniðinu endilöngu. Efst í því var dökkt gjóskulag sem liggur yfir hrundum veggjum eldra byggingaskeiðs tóftarinnar. Lagið var grátt um 1-2cm á þykkt en var ekki greinilegt í norðursniði. Lagið var greint sem mögulegt H1300. Undir því fyrir miðjum skurði var rótað jarðlag [4] með H3, virtist uppmokstur. Undir því var hrunið torf [5], e.t.v. úr vegg. Í torfinu voru sandlinnur og mikið af H3. Líklega sama torf og lag [8] í norðursniði. Þetta torf liggur upp að torfhruni úr Geitakofaveggnum og því yngra en það. Eldri hluti tóftarinnar [6] sem sést á yfirborði hefur hrunið til austurs. Einföld grjótröð hefur legið eftir veggnum utanverðum en hann er annars úr torfi. Torfið er fremur einsleitt en í því var að finna H3 og á einum stað mögulega gjósku 1477. Undir veggnum var rótaður jarðvegur, líklega uppmokstur til að slétta undir tóftina þar sem hún liggur í nokkurri brekku.

Ofan hruns úr eldri tóftaveggjum kom fram gráleit gjóska, líklega H1300. Gjóskan sást ekki yfir jarðlögum í austurenda skurðar og ekki heldur í norðursniði. Önnur gjóskulög í skurði voru Landnámssyrpan í austurenda skurðar og H3 eftir endilöngum skurði, báðar óhreyfðar.

Tvö byggingaskeið voru greinileg í sniðum. Á yfirborði (og í skurðum 9 og 10 í rannsóknarskýrslu frá 2010) má sjá grjót í hleðslum sem tilheyra síðasta byggingaskeiðinu. Ekki er ólíklegt að sú hleðsla geti verið frá 19.-20. öld. Hleðslan hefur verið reist á eldri veggjaleifum en leifar hans liggja til austurs niður brekkuna. Sá veggur hefur líklega verið fallinn fyrir 1300. Í norðursniði sáust leifar gólflags eða niðurtroðins jarðvegjar utan húsa. Ekkert benti til að um íveruhús manna væri að ræða. Skammt er niður á mól í yngri tóftinni en þó er meiri jarðvegur neðan (austan) tófar en ofan en hún virðist að hluta hafa verið grafin inn í melinn ofanvert. Austan tóftar voru merki um mögulegan torfvegg sem hefur líklega tilheyrt eldra byggingaskeiðinu. Sökum þess hve torfið var rótað var erfitt að greina hvort að um vegg eða einhverskonar upphækkun var að ræða.

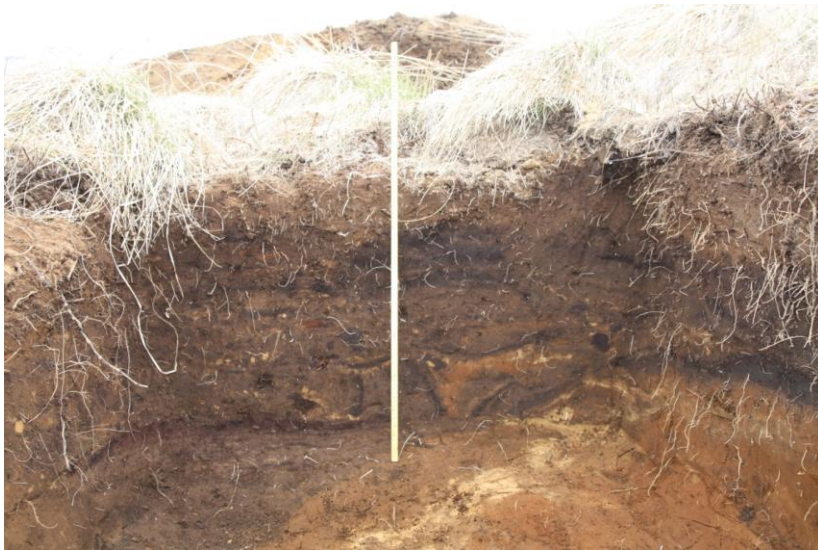
Mynd 9. Rótaður jarðvegur í suðurenda skurðar 13.

í gegn um það sem virtust geta verið veggjalög. Engir veggir fundust í skurðinum. Skammt var niður á H3 nyrst í skurði en í suðurenda kom fram rótaður jarðvegur og ummerki um að skorið hafi verið niður í H3. Líklega er um að ræða uppmokstur, e.t.v. til að hækka land framan við dyrnar á kofanum. Ummerki slíks uppmoksturs sást víðar í skurðum. Snið voru ekki teiknuð upp.

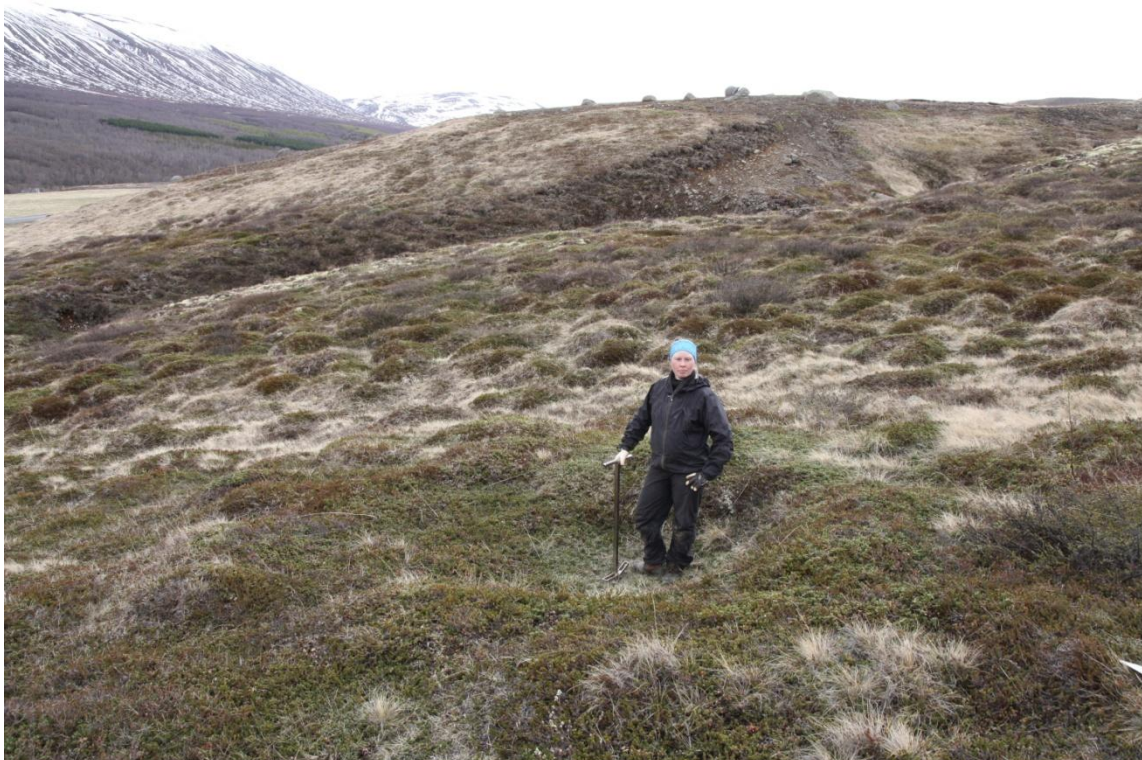
Mynd 11. Kolagröf nr. 4 austan og neðan stekkjartóftar.

Kolagröf liggur í móa um 24m suðaustur og niður frá stekkjartóft. Hringlaga niðurgröftur um 2,5m í þvermál. Þúfnakragi er við brúnir niðurgraftarins. Gröfin var um 40cm djúp. Borkjarni var tekinn í miðju grafarinnar og voru blandaðar kola- og torfleifar á 40cm dýpi. Gjóska úr Veidivötnum frá 1477 lá nokkru ofan við leifarnar og er gröfin vísast nokkuð eldri en það.
