# Fornleifaskráning vegna deiliskipulags á Ósum í Húnaþingi vestra

Bygðasafn Skagfirðinga

Rannsóknaskýrslur

2011/121

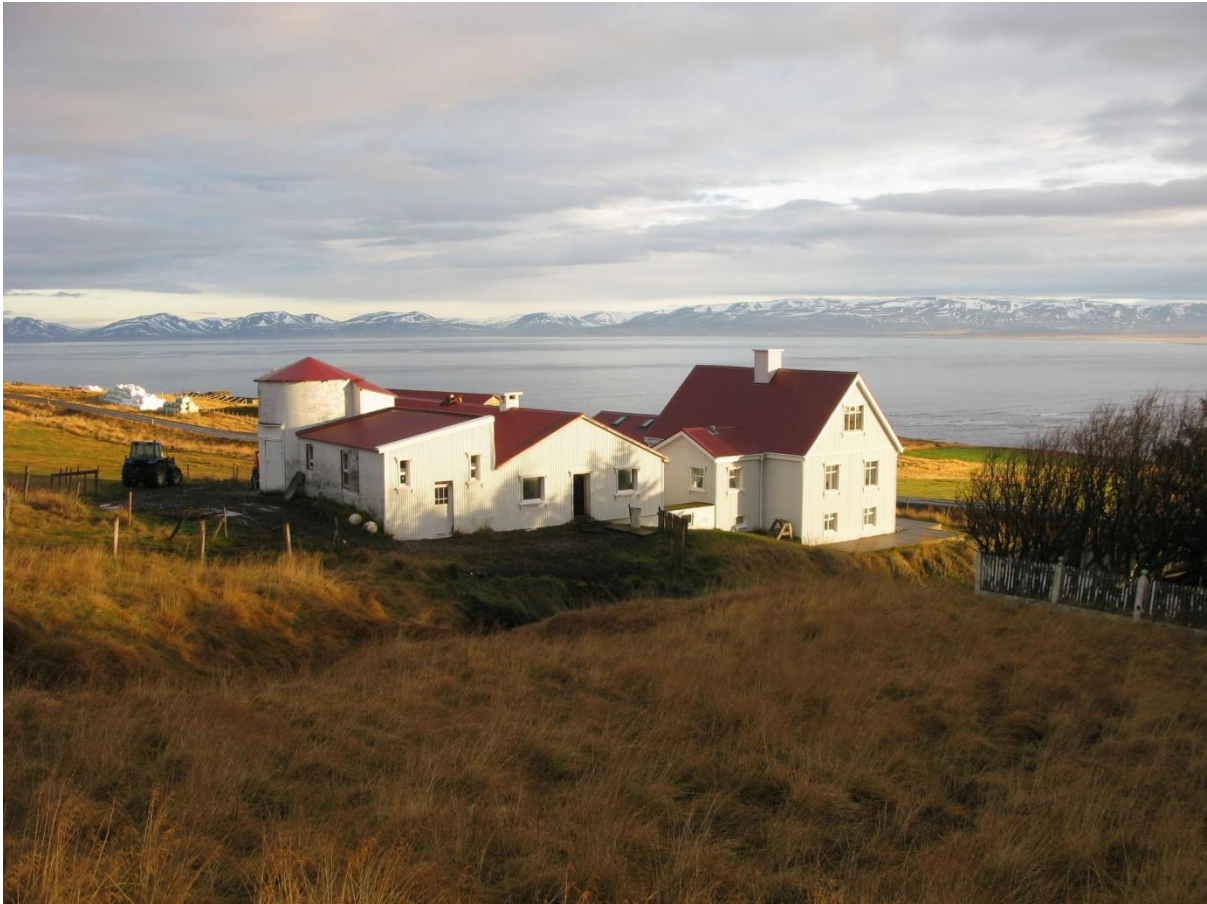
Mynd 2. Gamli bærinn stóð u.þ.b. þar sem hlaðan, efsta húsið á myndinni er. Þar neðan við er fjósið og gamla íbúðarhúsið (gistiheimilið) neðst. Til hægri er bæjarlækurinn.

Samkvæmt heimildamanni stóð gamli bærinn nálega á sama stað og eldra íbúðarhúsið (nú gistiheimili) og útihúsin standa í dag. U.þ.b. þar sem hlaðan og fjósið eru, vestast í bæjarþyrpingunni (Munnleg heimild: Knútur Arnar Óskarsson 09.11.11)

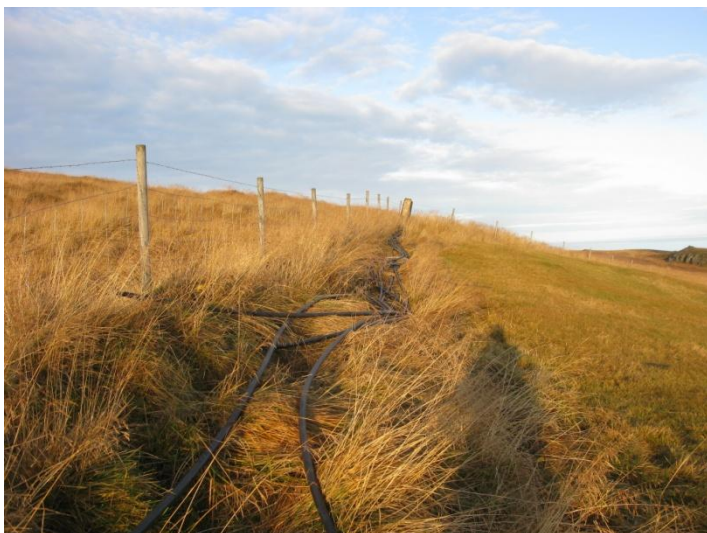
Mynd 3. Á myndinni er horft eftir túngarðinum til norðurs áður en hann beygir meðfram túninu til norðausturs. Gírðingin er á garðinum á þessum hluta hans en liggur annars staðar samhliða.

töluverður gróður á því en sér þó í grjóthleðslur á stöku stað. Túngirðing liggur eftir garðinum að hluta ofan (vestan og norðvestan) við gamla bæinn.

Túngarður er enn á kafla vestan/ofan við gamla íbúðarhúsið á Ósum.

Garðlagið liggur meðfram gamla túninu að vestan. Um 20m kafli er sunnan bæjarlækjar en þaðan stefnir hann í sveig til norðausturs og er alls um 120m langur. Garðlagið er 40-80sm hátt og mest um 1,5m á breidd. Það er

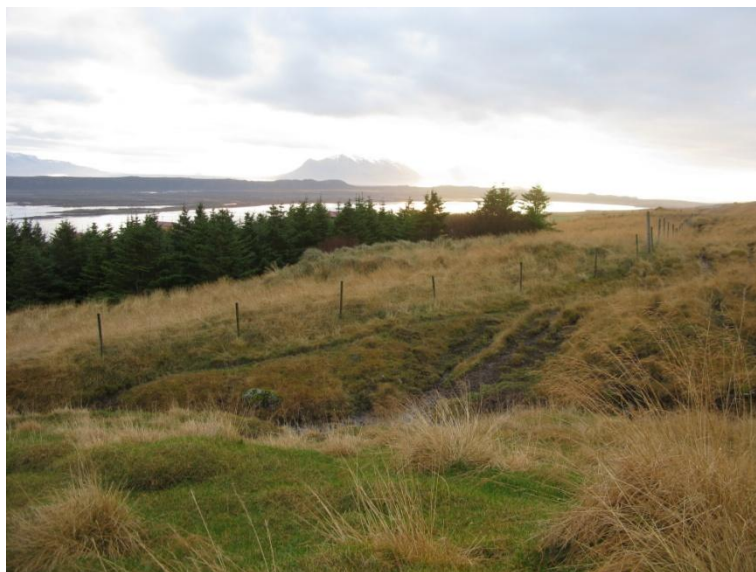
Mynd 5. Horft er í átt að réttinni sem er framan við skógræktarreitinn og stendur græn upp úr annars gulri sinu.

Tæplega 50m SV af gamla íbúðarhúsinu og fjósinu, sunnan bæjarlækjar er rétt.

Réttin er 13x18m að utanmáli og hefur hlið að líkindum verið til suðurs, en þar er veggur rofinn á tveimur stöðum og óvíst hvort hefur verið hliðið. Garðurinn er gróinn en sér í grjóthleðslur einkum í austurvegg að neðan. Hæð veggjar er frá 20-120sm hæstur mót austri en innveggir eru lægri. Réttin er byggð upp við túngarðinn til NV. Gamall skógræktarreitur liggur upp að réttinni við SA horn og að hluta til að austan og getur minjum stafað hætta þess vegna.

Réttin er á túnakorti frá því um 1920. Réttin var notuð fyrir hesta samkvæmt heimildamanni (Munnleg heimild: Knútur Arnar Óskarsson 09.11.11).

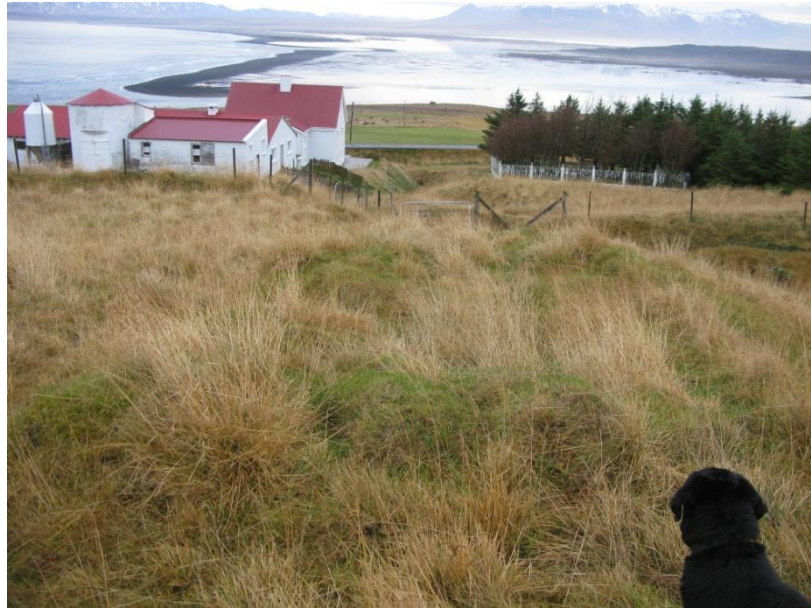
Mynd 6. Tóftin fremst á mynd, grænleit í annars gulri sinunni. Horft er til austurs.

Tæplega 50m upp/vestur af eldra íbúðarhúsinu (nú gistiheimili), ofan túngarðs er tóft.

Tóftin snýr nálega NV/SA og er 5x8m að utanmáli. Dyr hafa verið og snúið mót norðri. Tóftin er algróin og þýfð en þó sér í grjóti a.m.k. á einum stað.

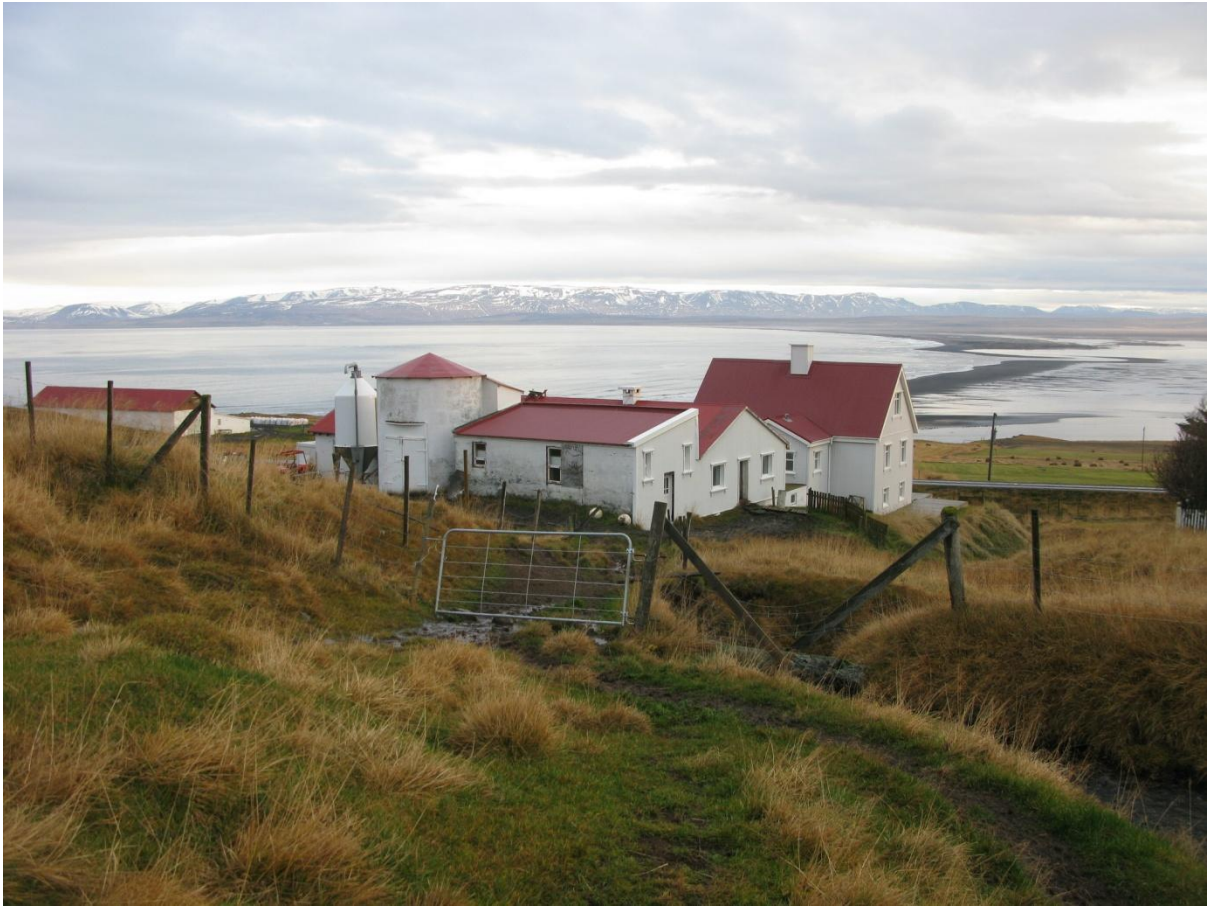
Mynd 7. Á myndinni sést vegslóðinn sem liggur sunnan við bæjarhúsin og hlið er við bæjarlækinn. Horft er til austurs.

Á túnakorti má sjá vegslóða upp til vesturs frá gamla bænum, meðfram bæjarlæknum.

Miðað við kortið er líklegt að heimreiðin að bænum hafi legið þarna áður og taldi heimildamaður það vera rétt. Þarna er enn vegslóði sem í dag er notaður m.a. fyrir kýr, hann nær upp fyrir túngarð.

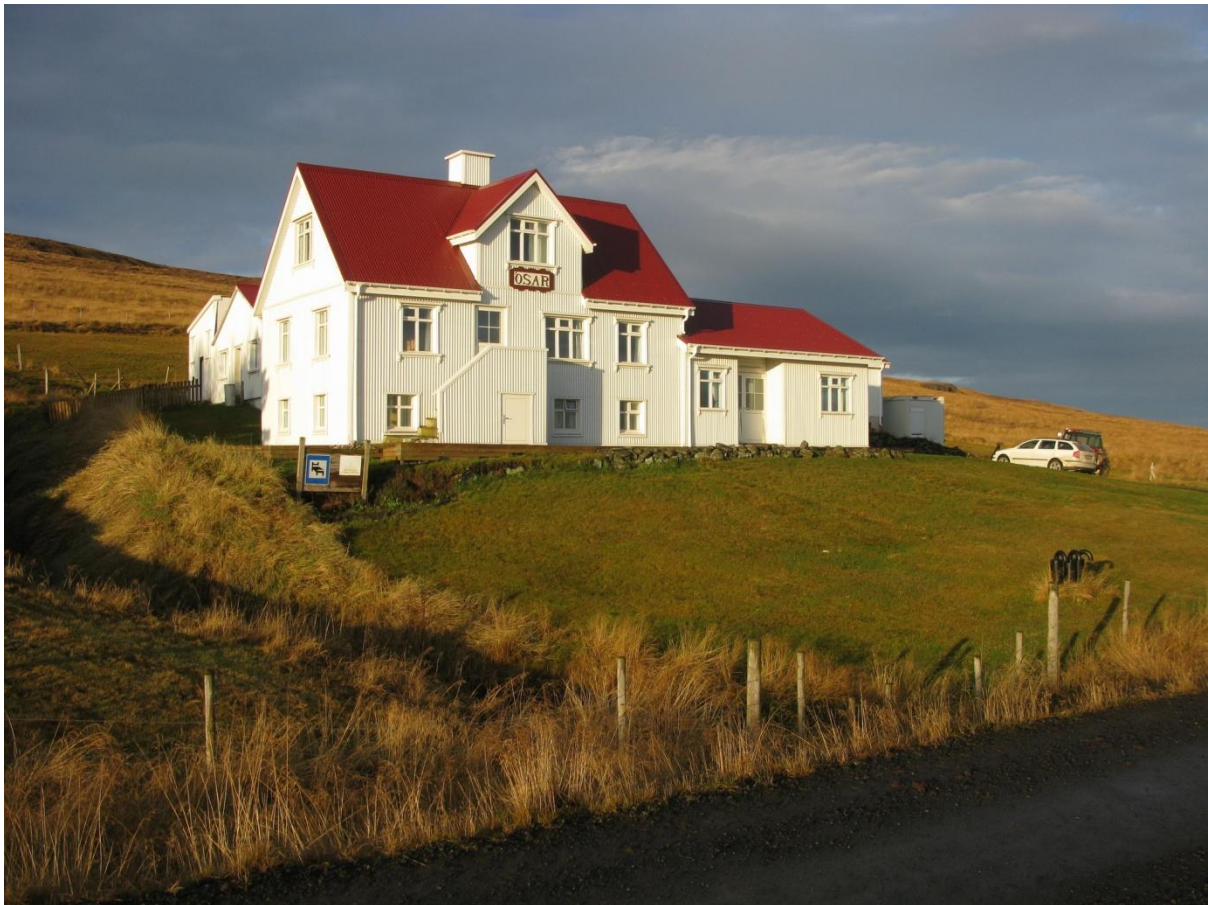
Mynd 8. Kálgarðsflöt heitir framan við bæinn og lengst til hægri á mynd má sjá svartar pípur þar sem rotþróin er.

Samkvæmt heimildamanni hét flötin framan við eldra íbúðarhúsið Kálgarðsflöt og mun nafnið væntanlega dregið af því að þar var matjurtagarður. Á túnakorti frá því um 1920 er ferhyrningur, ómerktur, austan við gamla bæinn og verður að teljast líklegt að þar sé merktur matjurtagarðurinn sem flötin dregur nafn af. Ekkert sér eftir af matjurtagarðinum en samkvæmt heimildamanni hafa töluverðar framkvæmdir verið á þessu svæði m.a. vegna lagningu vatnslagna og vegna rotþróá sem eru beint niður/austur undan gamla íbúðarhúsinu.

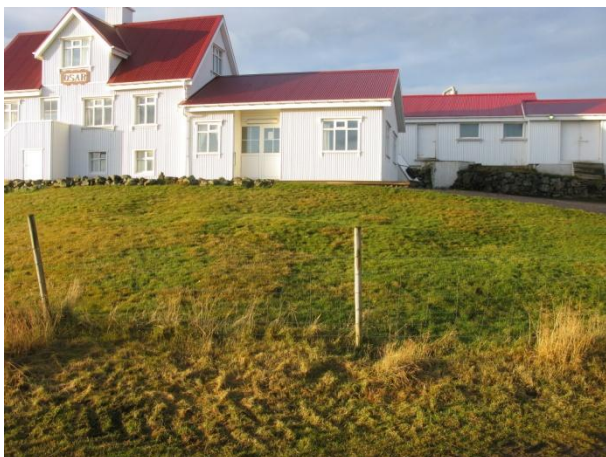
Mynd 9. Dældir í túninu framan við eldra íbúðarhúsið. Horft til vesturs.

Á flötinni, austan (framan) við eldra íbúðarhúsið (nú gistiheimili) eru dældir og bungur sem gætu mögulega verið veggjalög.

Samkvæmt heimildamanni hafa töluverðar framkvæmdir verið á þessu svæði m.a. vegna vatnslagna sem liggja frá eldra íbúðarhúsinu, bæði að fjárhúsum og yngra íbúðarhúsi. Hann sagði jafnframt að við þessar framkvæmdir hefði aldrei komið upp hleðslugrjót eða annað sem benti til bygginga á svæðinu. Dældir og það sem líkist veggjalögum utan um þær minna þó óneitanlega að útliti og lögun á byggingu og er mögulegt að byggingaleifar leynist undir sverði. Svæðið er um 5x8m að utanmáli og snýr nokkurn veginn norður/suður. Þess ber þó að geta að slík ummerki gætu hafa myndast af framkvæmdum þeim sem hafa farið fram á svæðinu.

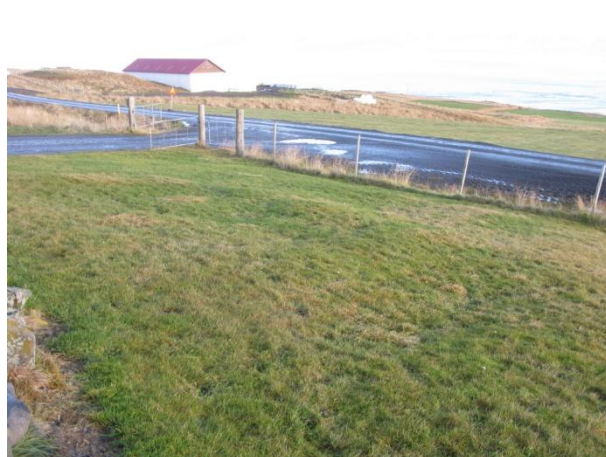
Mynd 10. Dældir í flötinni framan við eldra íbúðarhúsið. Horft er til norðausturs og sjást fjárhúsin í baksýn.

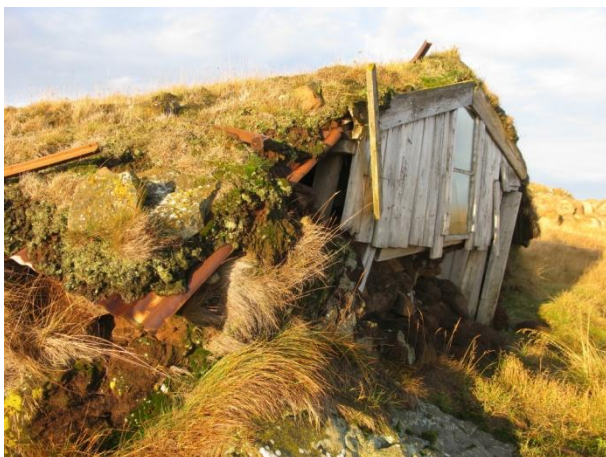
Mynd 11. Hænsnakofi (húsnr. 10). Torfpak á bárujárn og frambilið farið að halla heldur framá við.

Um 250m norðaustur af eldra íbúðarhúsinu á Ósum er uppistandandi útihús úr torfi og grjóti.

Húsið stendur enn nokkuð heillegt úr torfi og grjóti en bárujárn og torf eru á þaki. Framþil hallar fram en húsgrind stendur að öðru leyti sæmilega. Torf í framhlið húss er einnig illa farið. Húsið er fullt af timbri. Samkvæmt heimildamanni var það síðast notað sem hæsnahús en það virðist ekki vera upprunalegur tilgangur þess. Hugsanlega hefur verið þarna hesthús eða fjárhús. Húsið hefur að líkindum verið reist á 20. öld og telst því ekki til eiginlegra fornleifa en það er skráð með hér vegna þess að það er byggt samkvæmt gamalli íslenskri byggingahefð, þ.e. úr torfi og grjóti.

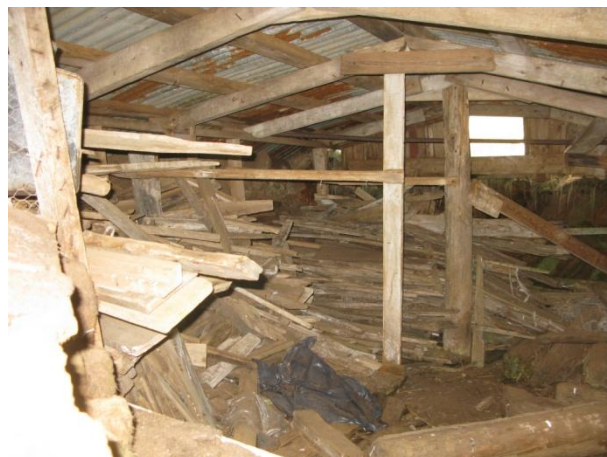
Mynd 12. Húsgrindin sjálf er þó nokkuð heilleg.
