Syðra-Skörðugil

Fornleifaskráning vegna deiliskipulags tveggja byggingareita.

Drög að aðalskipulagsskráningu.

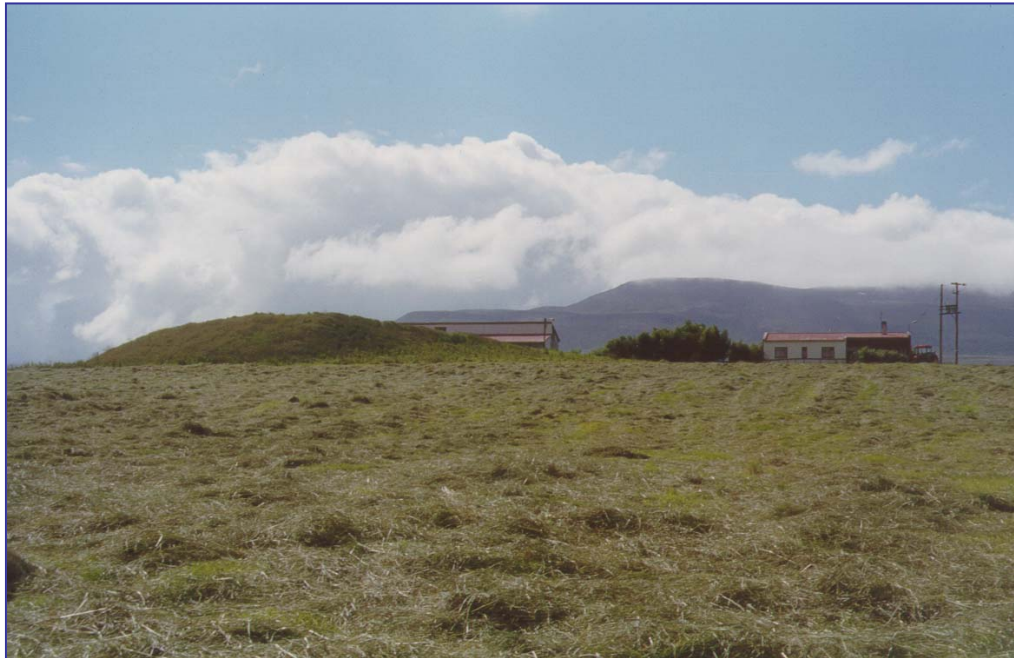
Syðra-Skörðugil í júlí 2003. Margra alda öskuhauginn ber við himinn af túninu austan við bæjarhólinn.

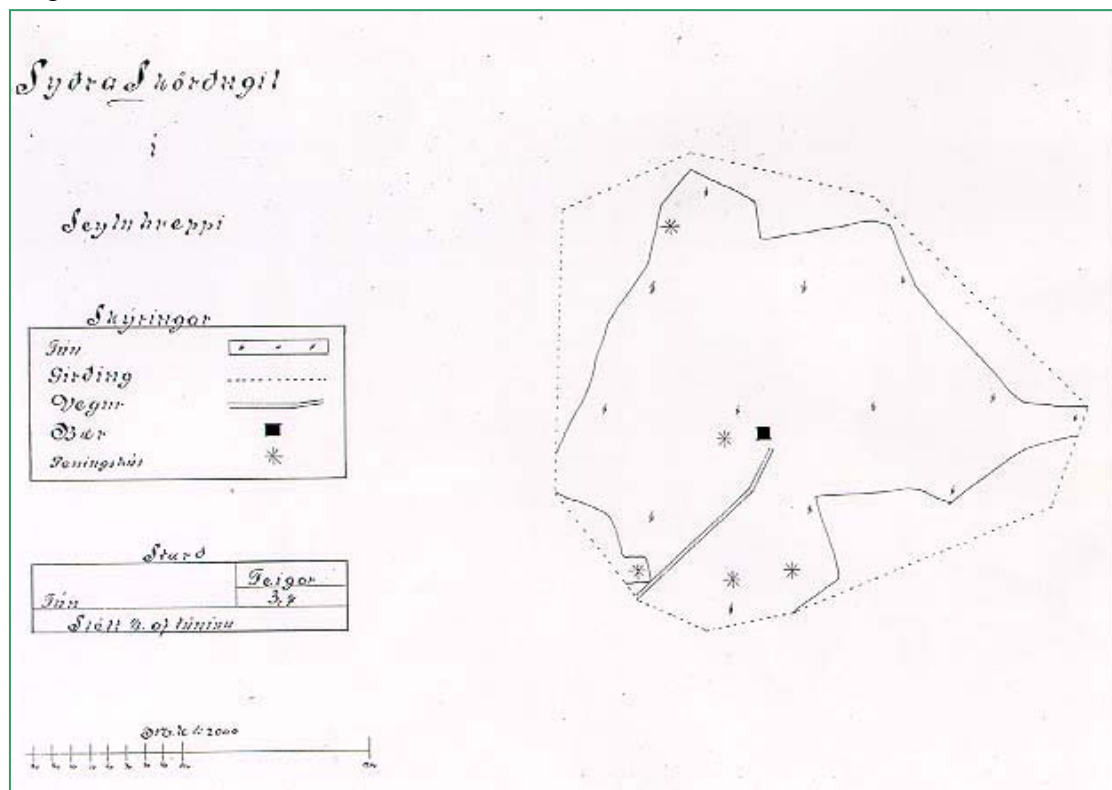
Á túnakorti eftir Guðmund Sveinsson frá 1917 sést að túnið hefur teygst sig suður fyrir lækinn og lítið eitt austur af brekkunni, en mest er það austan Sýsluvegarins og norður holtið.

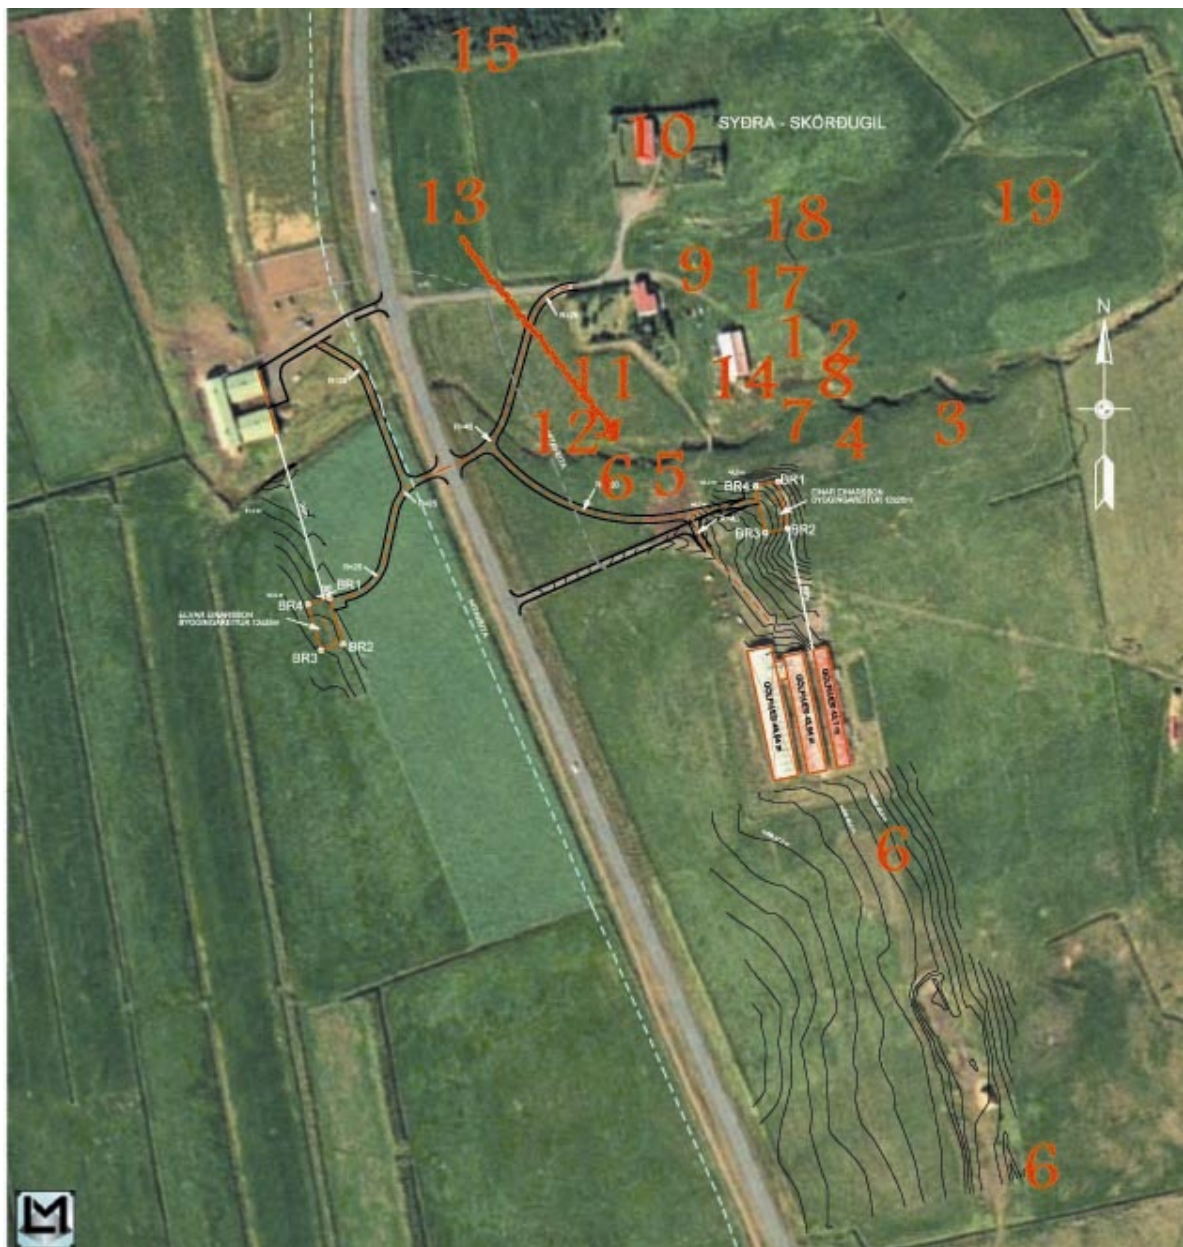
Staðsetning minja á loftmynd

Mynd frá Loftmyndum ehf. frá 2000. Á myndinni sjást einnig fyrirhugaðir byggingareitir og vegir.

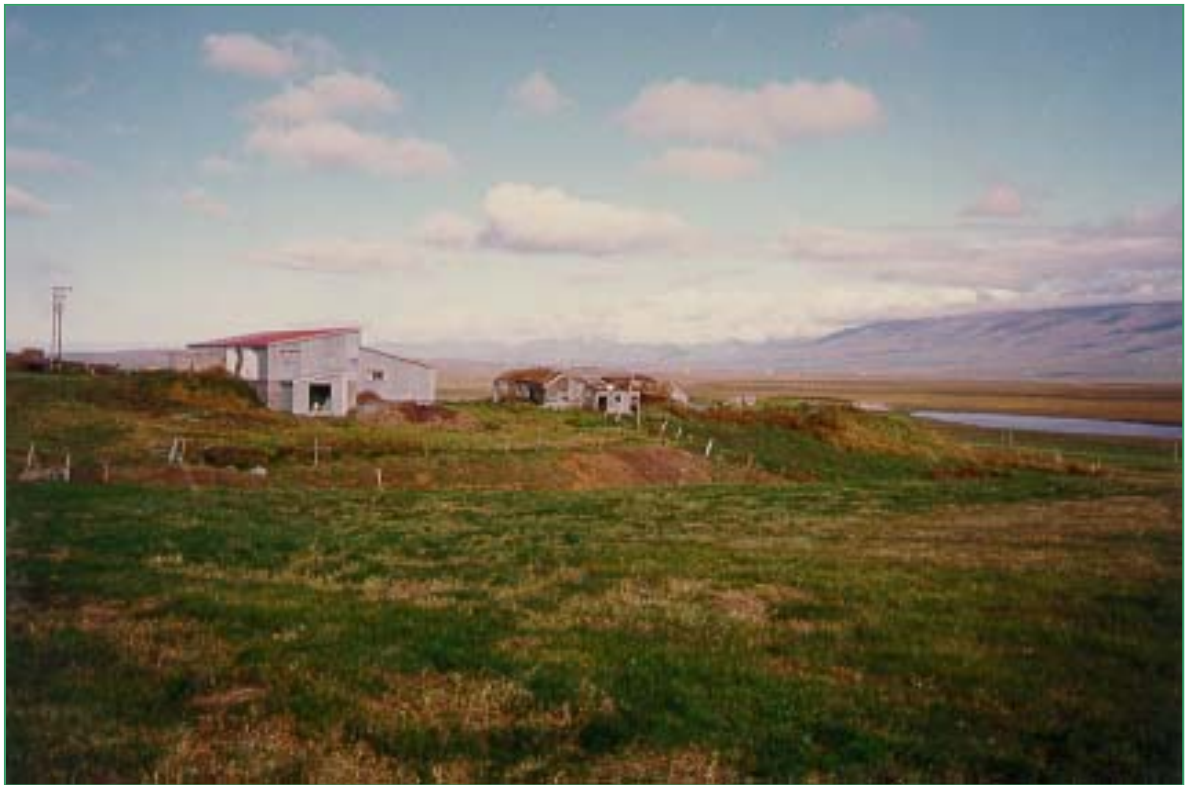
Myndin er tekin 1989. Horft til norðausturs. Byggingarreitur annars nýja íbúðarhússins er við bæjargilið fyrir miðri mynd eða þar um bil. Á neðri myndinni sést bærinn úr norðvestri.

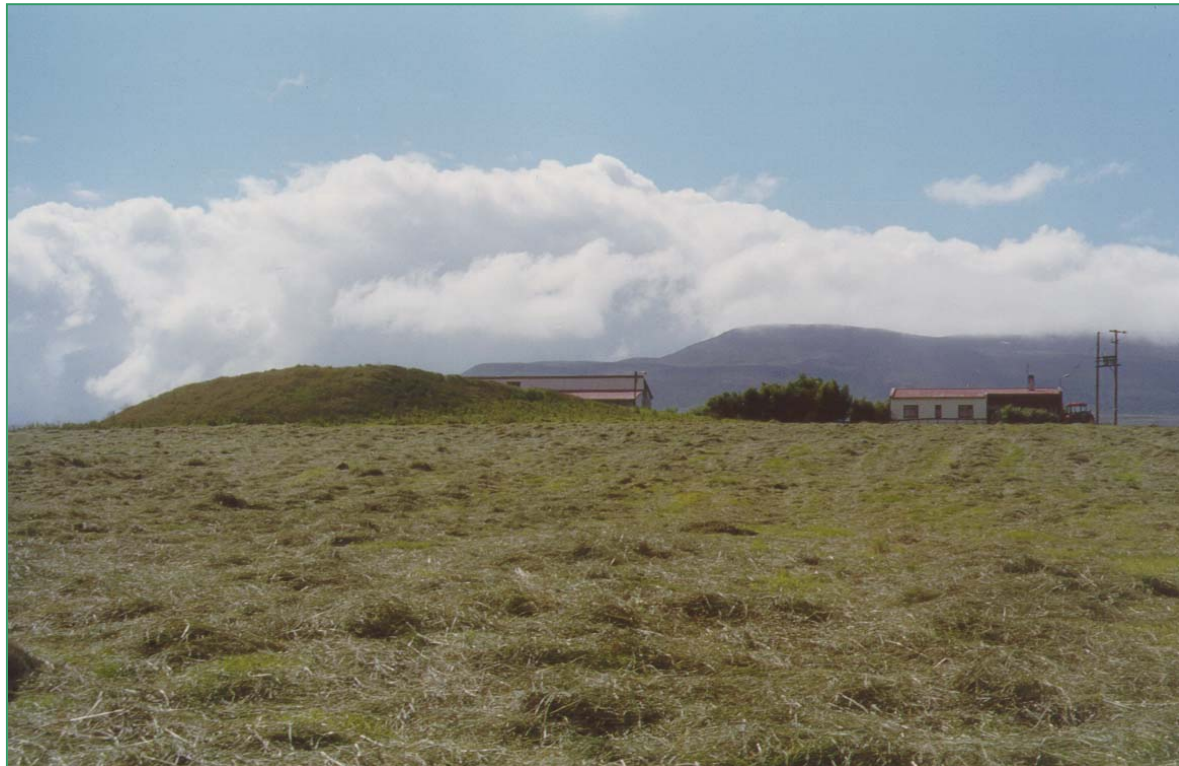
Öskuhaugurinn er óskertur og geymir mörg hundruð ára heimildir um búsetu á Skörðugili.

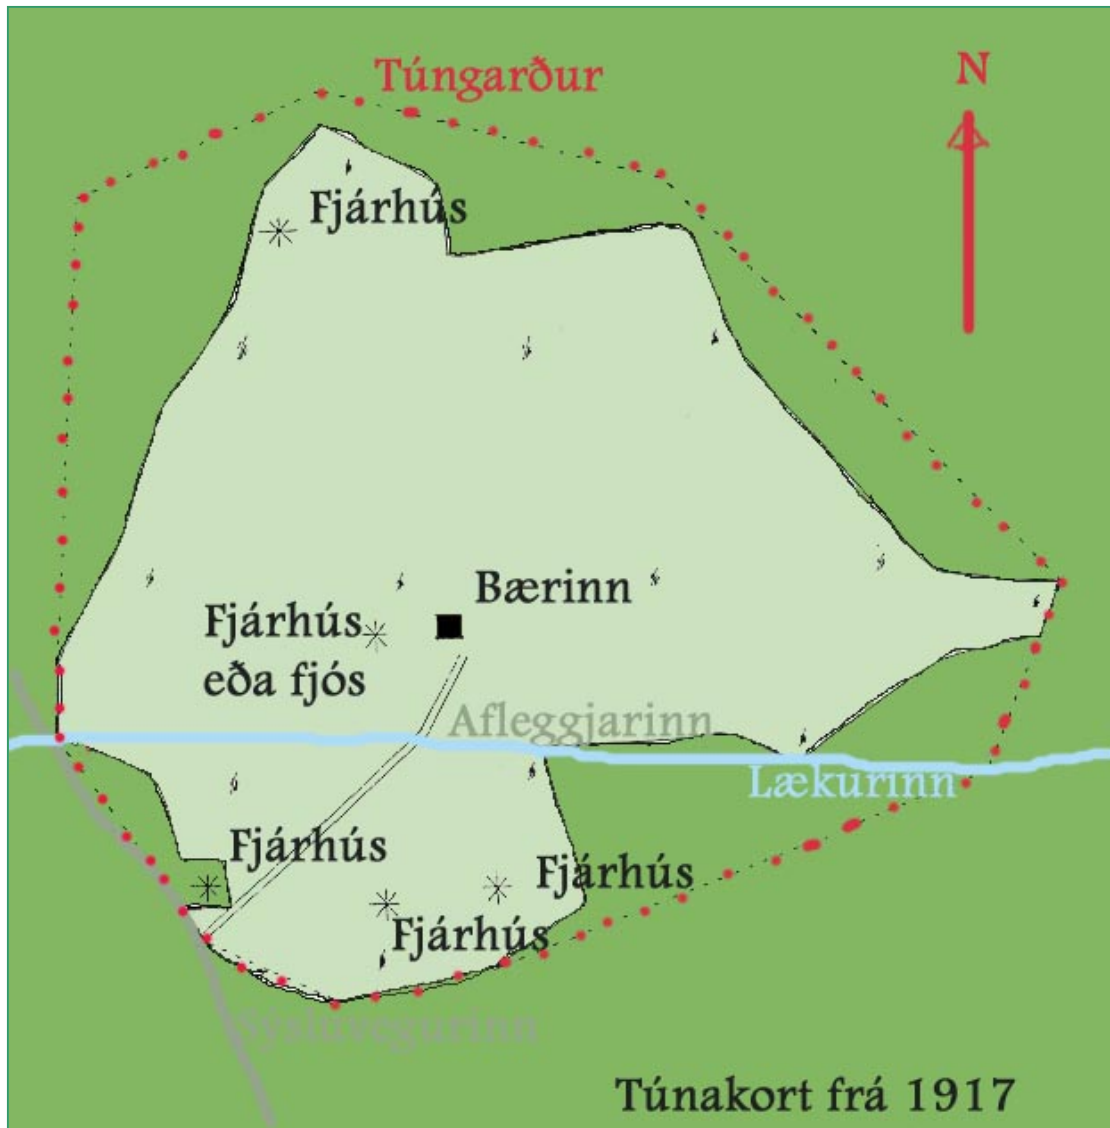
Á túnakorti Guðmundar Sveinssonar frá 1917 sést afstaða húsa þá. Rauða brotna línan táknar túngarðinn. Enn má sjá brot af honum á norðurbakka lækjarins á Kringlu, við vaðið á Sýsluveginum. Á teikningunni vinstra megin þar sem garðurinn sker lækinn.

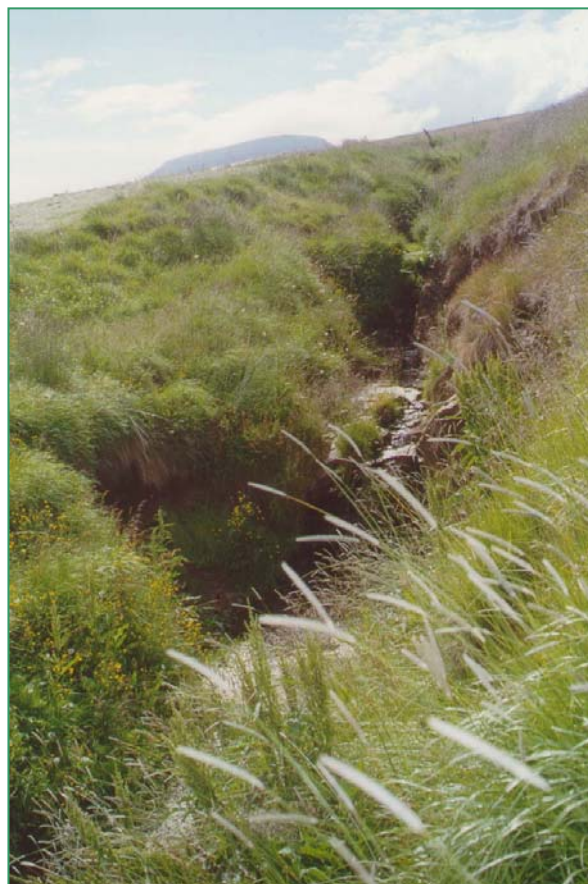
Norðan við Grundina rann bæjarlækurinn í fossi, sem heitir Grundarfoss. Hann hefur tekið miklum stakka-skiptum síðustu 50 árin og er varla orðinn svipur hjá sjón.

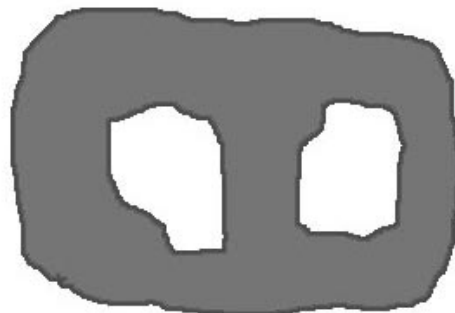
Rústir Bárðarstaða eru um 14 x 9 m að ummáli, tvískiptar, fremur ógreinilegar. Þykkir veggir með gróskumiklu grasi. Þarna var vinsæll áningastaður ferðamanna fyrir á tímum.

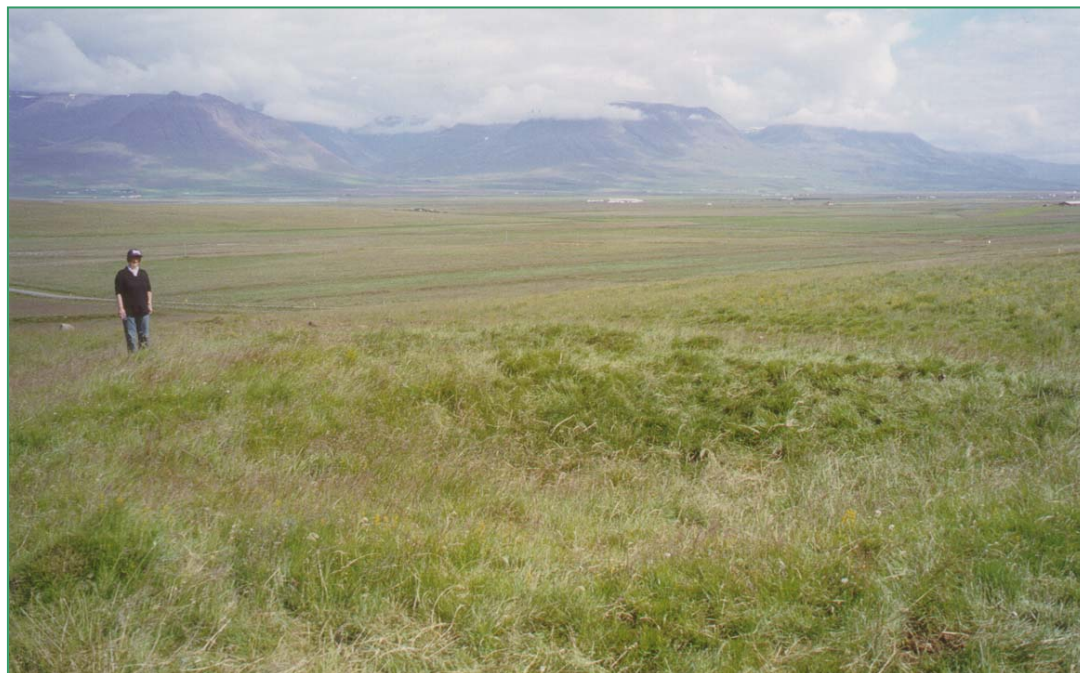
Rústin er mjög útlött, en greinilega tvískipt.

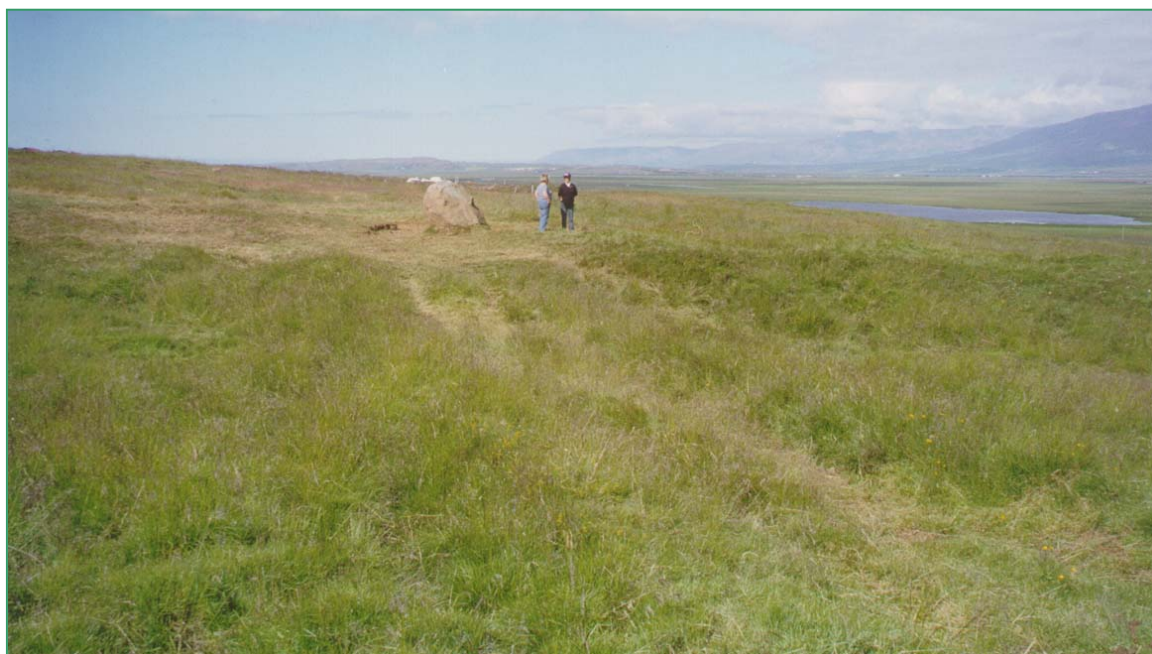
Sunnan við Bárðarstaði (fjar til hægri) liggur gamli Sýsluvegurinn yfir lítið uppornað drag á jarðbrú.
