Bryndís Zoëga

# Fornleifaskráning vegna lagningar ljósleiðara á Langholti 2016

Byggðasafn Skagfirðinga  
Rannsóknaskýrslur  
2016/168

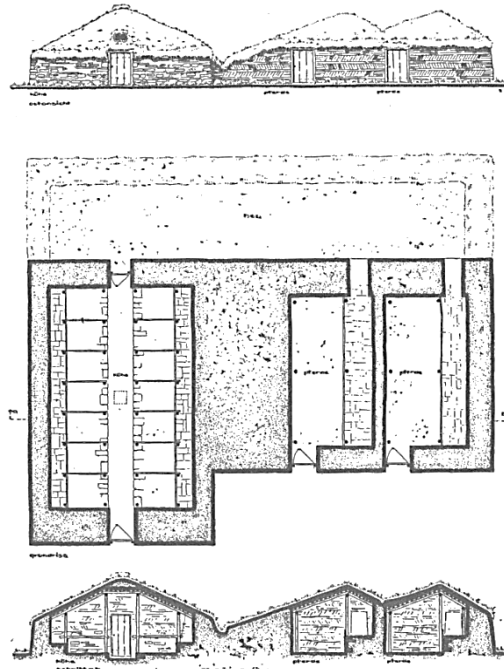
Þarna stóðu fjánhús úr timbri og bárujárn til ársins 1990 en þá var þeim ýtt í hólninn vestan við Áshúsið. Áður voru þarna hesthús og fjós, byggð úr torfi og grjóti og stóðu aðeins utan við Áshúsið, undir hólnum. Punktur var tekinn af hnitsettu túnakorti sem lagt er yfir loftmynd og má gera ráð fyrir allt að 15m skekkju.

Mynd 1. Teikning Edwin Sacher af fjósi og hesthúsi í Glaumbæ 1936.

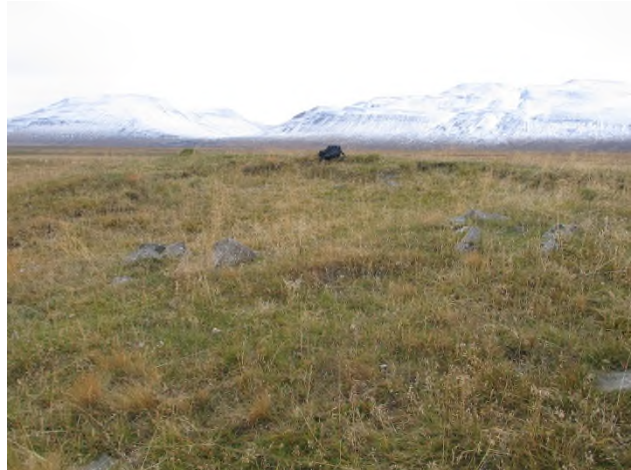
**Hættumat:** *Hætta*. Minjarnar eru innan við 10m frá fyrirhugaðri lagnaleið.

Efst á hólnum er tvískipt grjóttóft. Hún er austast á hólnum í næstum hringlaga skál sem er 7x9 metrar að innanmáli. Tóftin er opin til suðausturs, mót Geldingaholti. Grjóthleðslur eru hvað sýnilegastar austast og vestast í tóftinni. Hæð veggja er um 40 sentimetrar. Ummál tóftar er um 3x4 metrar og er lambakróin til austurs.

*Leifar stekkjartóftar á Stekkjarholti*

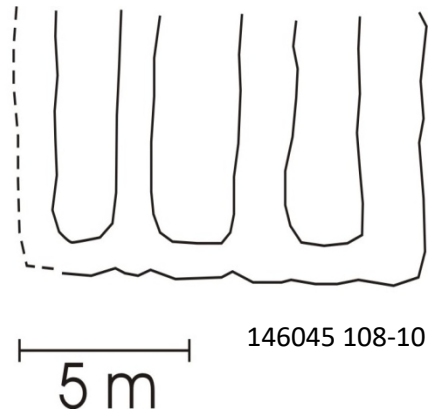
Tóftin er um 50 metra norður af núverandi íbúðarhúsi og 50 metra suður af hlöðu og fjósi. Lag tóftar er vel glöggt en hún næstum alveg horfin, eftir standa einungis mjög lágir veggir. Utanmál er um 12x7 metrar. Tóftin er vel gróin en sér í grjót á tveimur stöðum. Engir veggir eru greinilegir til austurs og hafa dyr líklega verið í þá átt.

*Fjárhústóft í túni Ytra-Skörðugils*
