# Fornleifaskráning vegna lagningar raflínu í Deildardal og Unadal, Skagafirði

Byggðasafn Skagfirðinga  
Rannsóknaskýrslur  
2017/189

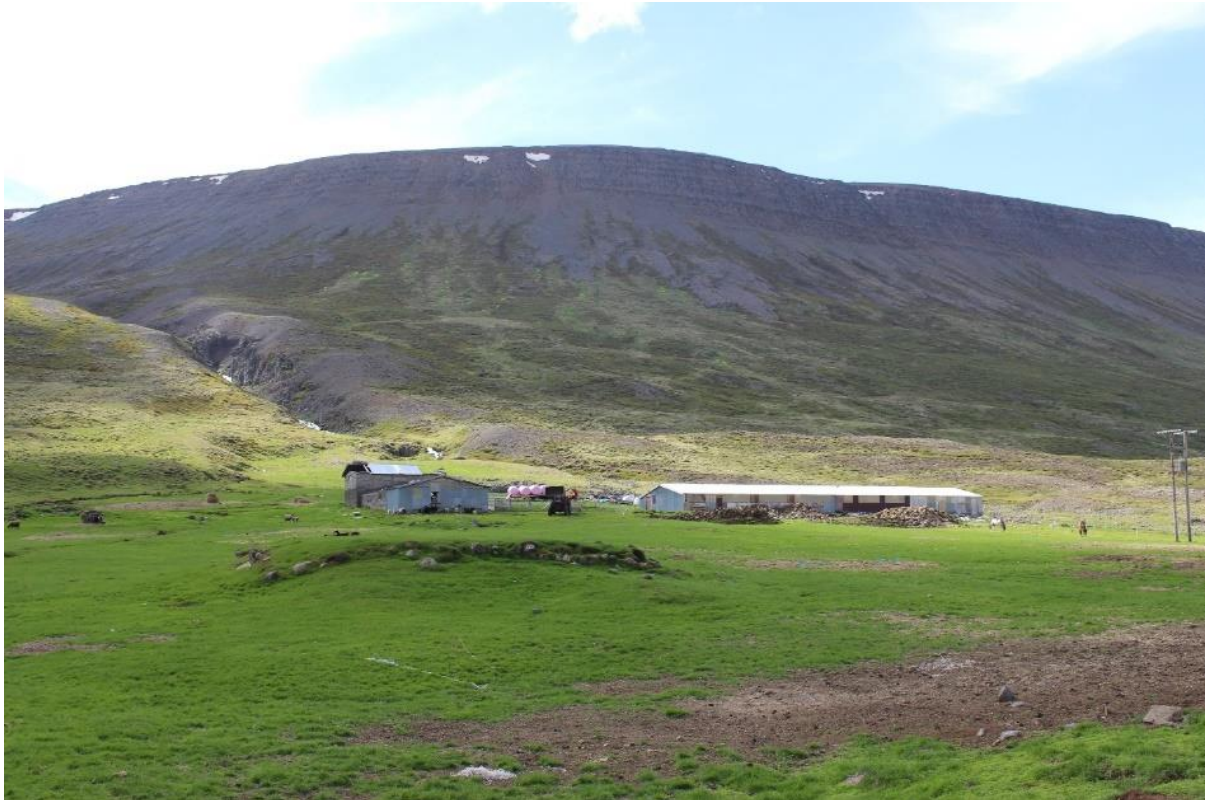
Mynd 3. Horft til suðurs yfir grunn seinasta torbæjarins á Háleggsstöðum [1872-1. Eldra bæjarstæðið var ofar þar sem útihúsin eru].

**Hættumat:** Mikil hættu – jarðskaut liggur við minjarnar en þær eru 7,7m suður af rafstrengnum  
**Staðhættir**

Bærinn var reistur 1927 og í notkun fram til 1952 þegar núverandi íbúðarhús var reist. Bærinn var rifinn það ár. Þarna er ferkantaður upphlaðinn húsgrunnur úr grjóti 11x12m að ummáli. Hæð húsgrunnins var mest 70cm og greinanlegir veggir 1m á breidd. Dálitlar ójöfnur eru í kring um grunninn sem líklega tengjast notkunarskeiði bæjarins. Engar heimildir eru um eldri minjar þar sem bærinn stóð.

**Tillaga að mótvægisáðgerðum:** Minjarnar teljast ekki fornleifar skv. lögum. Jarðskaut verður lagt skammt frá bæjargrunninum og þarf að gæta þess að grunnurinn verði ekki fyrir skemmdum.

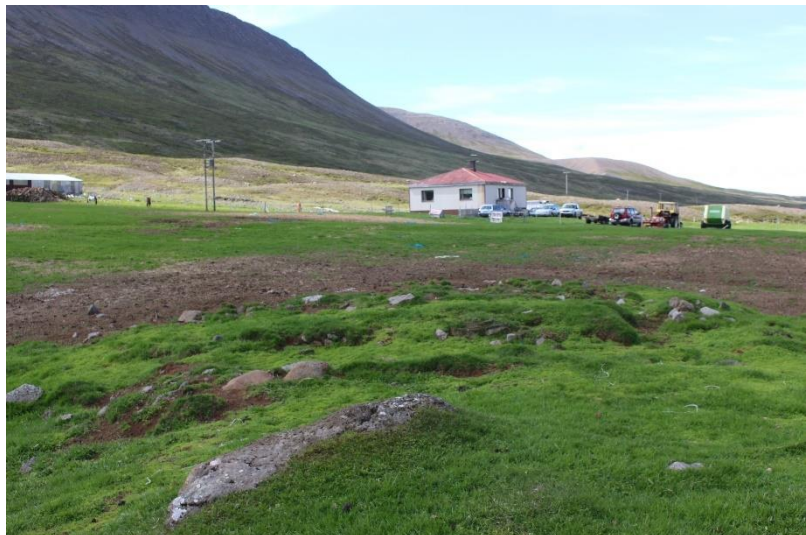
Mynd 4. Horft til vesturs yfir leifar fjóstóftar [1872-2]. Háleggsstaðabær í bakgrunni.

Leifarnar eru mjög illa farnar og grjóthleðslur úr lagi gengnar. Veggheðslan var hæst 40cm en breidd veggja um 70cm. Tóftin var um 10m frá línulögninni og ekki í neinni hættu vegna hennar.

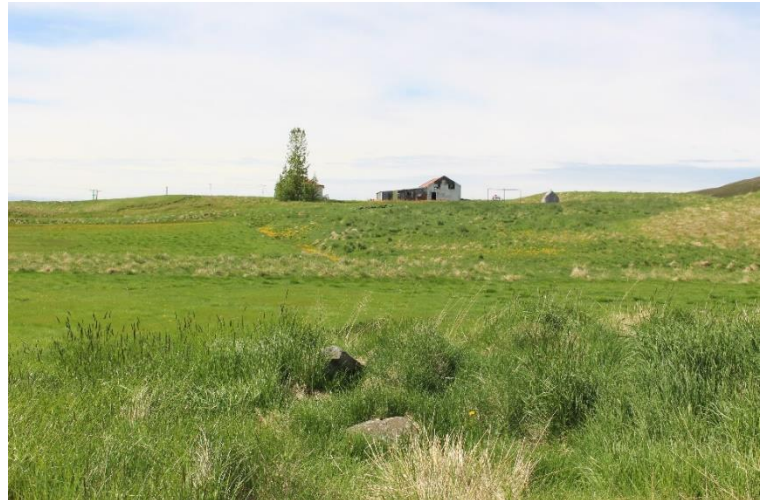
Mynd 6. Grjót úr vegggleðslum [1872-4] fjárhúsa á Gerði. Brúarlandsbær í baksýn.

**Hættumat:** Mikil hætta - Línuleiðin mun liggja fast við suður útmörk fjárhússtæðisins.

allstór túnblettur, er heitir Gerði. Þar var fjárhús“ (Örnefnaskrá, Þorgils Pálsson skráði, bls. 2). Þarna var mældur upp ferkantaður flötur en veggjum hefur verið rutt út og mynda þeir ólögulega hrúgu. Tóftalögun var því ekki skýr. Óvíst er hvort um fornleifar er að ræða samkvæmt lagalegum skilningi.

**Tillaga að mótvægisáðgerðum:** Línan liggur fast upp við gamalt fjárhússtæði sem búið er að slétta úr. Ekki er vitað hvort eldri minjar hafi legið þar undir en æskilegt væri að færa línuna

um nokkra metra til suðurs til að forðast rask.. Við núverandi íbúðarhús þyrfti að skoða í lagnaskurð.

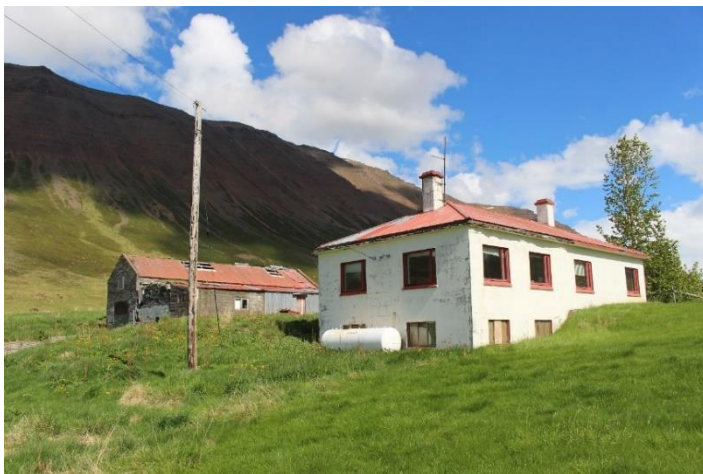
Mynd 7. Íbúðarhús á Brúarlandi. Rafstrengurinn mun liggja að húsinu þar sem olíutankur liggur. Þar hafa fundist mannvistarleifar frá elstu byggð.

**Hættumat:** Mikil hætta - inntak fyrir rafstreng er inn í húsið á sama stað og mögulegar leifar forns bæjar fundust.

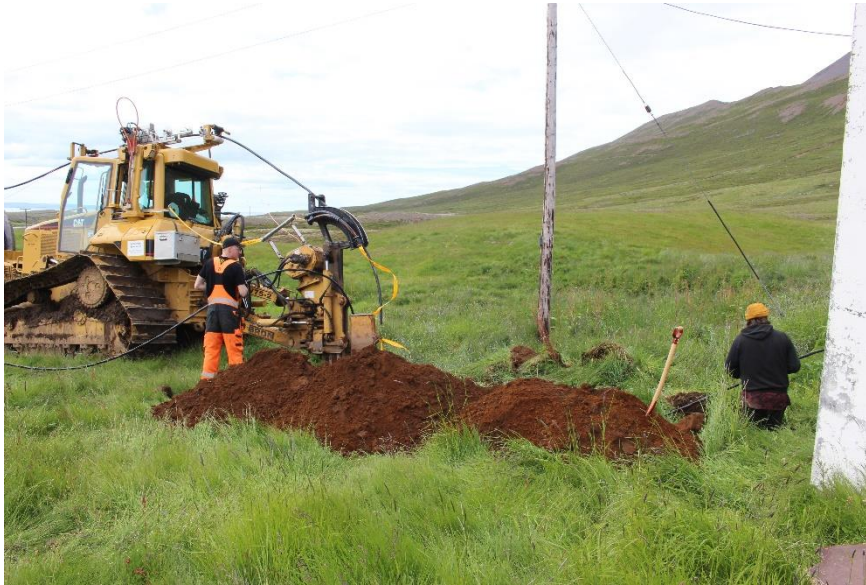
Mynd 8. Skurður sem tekinn var við suðvestur horn íbúðarhússins á Brúarlandi.

Þann 26.06.2017 var, að fenginni umsögn minjavarðar Norðurlands vestra, skoðað í um 5m langan og 70cm djúpan lagnaskur skurð sem grafinn var til vesturs frá vesturgafli íbúðarhússins á Brúarlandi [1875-5 í skýrslu]. Í skurðinum kom í ljós að jarðvegur upp við húsið var mjög rótaður og lítið hægt að lesa úr jarðlögum. Uppi

við húsið voru rótuð ruslalög sem virtust ekki ýkja forn. Óljós ummerki voru um eldri mannvistarlög, móösku og kol, en ekki var hægt að aldursgreina þau frekar. Á um 30-50cm dýpi var komið niður á forsögulega gjósku og undir henni var mýrarjarðvegur. Skoðun skurðarins skar því ekki úr um hvort þarna er að finna elsta bæjarstæði Brúarlands en þarna hafa þó verið einhverjar eldri byggðaleifar verið áður en húsið var byggt.

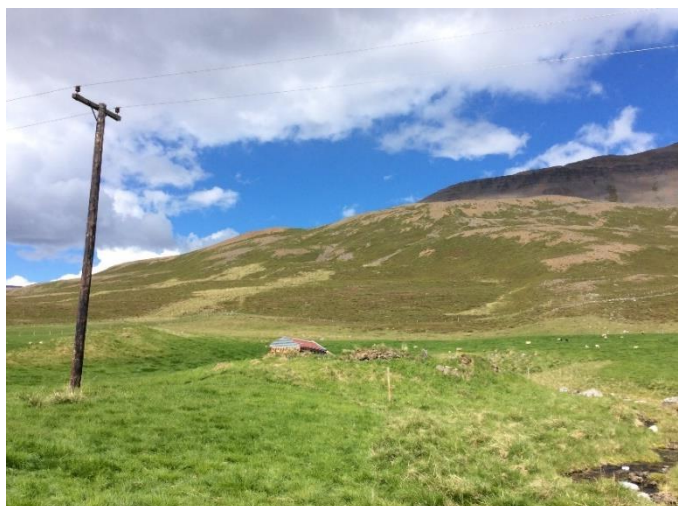
Mynd 10. Fjárhústóft og upphækkun undir þeim sem eru líklega leifar eldri bygginga. Rafstrengurinn mun liggja milli staura og fjárhústóftar sem sést fyrir miðri mynd.

**Hættumat:** Lítil hætta – Fjárhúsin sjálf eru um 12m frá línuleið en upphækkunin undir fjárhúsunum um 5m.

Um er að ræða tóftir tvístæðra garðahúsa. Veggheðslur standa enn vel, um 1,5m á hæð og 1m á þykkt. Að utanmáli eru húsin 14x9m. Fast vestan húsanna er reykkofi sem stendur í eldri tóft. Undir húsunum er nokkur upphækkun sem bendir til endurbygginga á sama stað.

**Tillaga að mótvægisaðgerðum:** línan liggur skammt frá gamalli tóft [1872-6] og væri æskilegt að hliðra línunni um eins og 5m til suðurs svo tóftin verði ekki fyrir skemmdum vegna framkvæmda. Línan mun liggja í gegn um götu og tvo vallargarða, annar er grjóthlaðinn en túngarðurinn sem farið verður í gegn um er svo uppblásinn á þeim stað sem línan fer um að frekari rannsókn hefði lítinn tilgang.

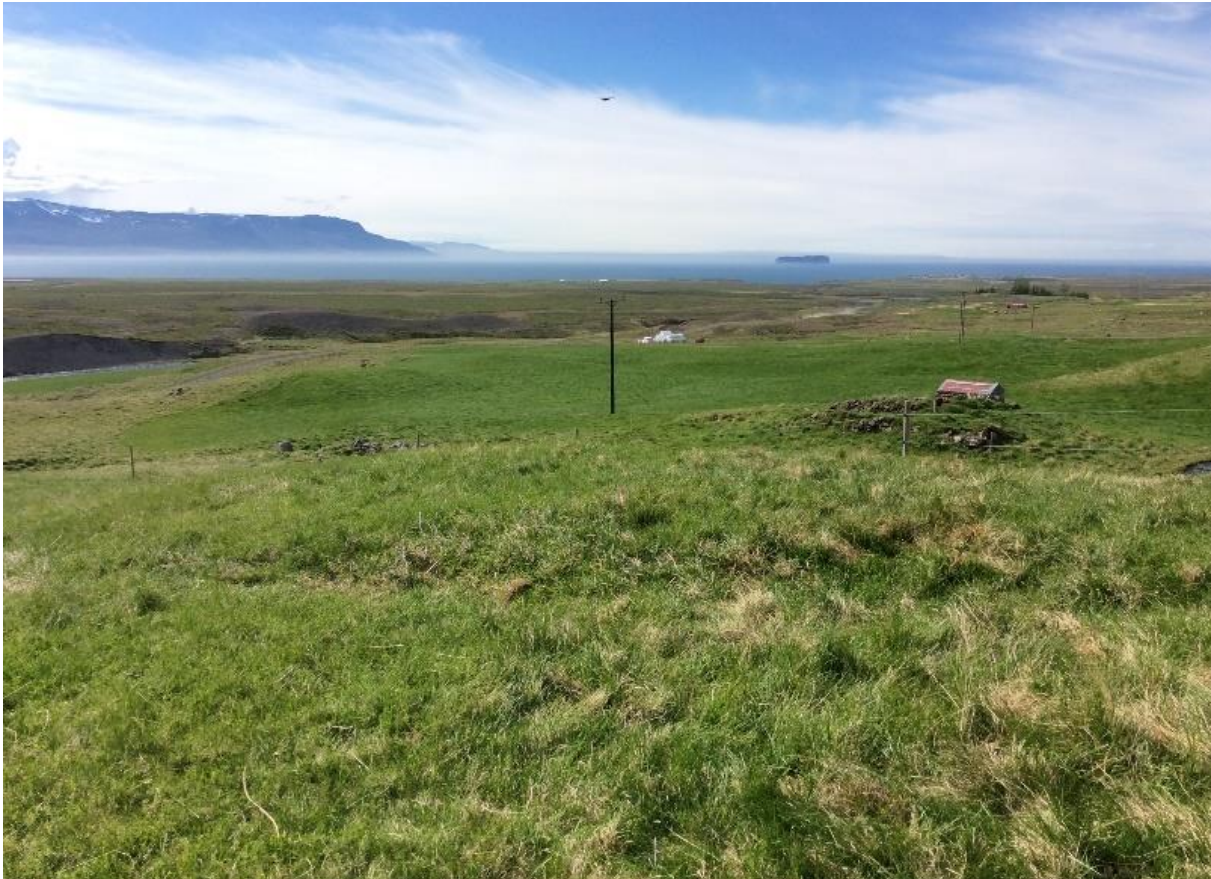
Mynd 11. Óglögg forn tóft [1872-7] í gamla Grindartúninu í forgrunni. Sést sem sléttuð flöt í túni.

**Hættumat:** Mikil hætta - Tóftin liggur 2m norðan væntanlegs jarðstrengs.

Tóftin er nokkuð jarðsokkin og óglögg. Hún liggur norðvestur-suðaustur 5x5m löng og 2,7m breið. Veggir óverulegir og tóftin er meira eins og sléttur flötur í túni.

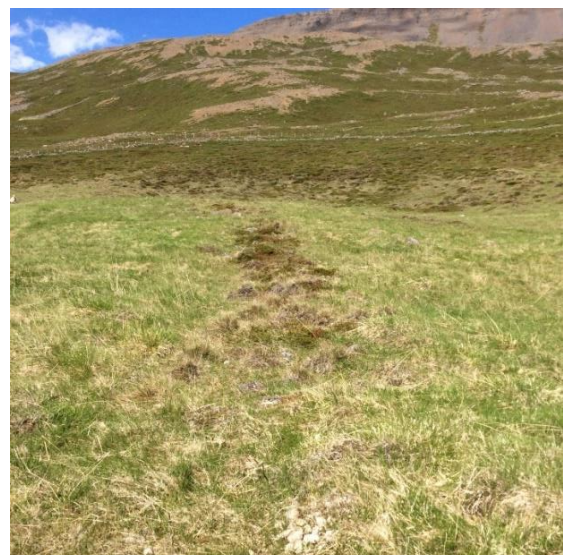
Mynd 12.. Horft til norðurs eftir túngarðinum [1872-8] þar sem hann er nánast horfinn vegna uppblásturs. Garðurinn sést á þessum kafla einunigs sem gróðurskil við útbrún túns.

**Hættumat:** Mikil hætta - rafstrengurinn mun liggja í gegn um garðinn

Garðurinn hefur verið torfhlaðinn með grjóti í undirstöðu. Garðurinn er misgreinilegur, sumsstaðar að mestu uppblásinn en á köflum heillegur, en þó jarðsokkinn. Hann er hæstur um 70cm og um metri á breidd þar sem hann er breiðastur.

Rafstrengurinn fer í gegn um garðinn austanverðan þar hann er mjög uppblásinn og illgreinilegur og lítið torf eftir í honum.

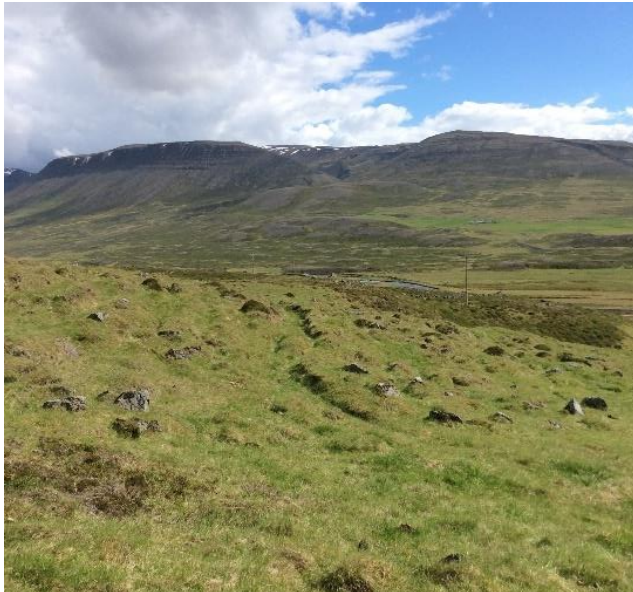
Mynd 13. Djúp gata [1872-9] liggur til austurs frá gamla túnininu á Grindum inn dalinn. Gatan sést fyrir miðri mynd.

**Hættumat:** Mikil hætta - rafstrengurinn mun liggja í gegn um götuna

Djúp gata liggur til suðausturs frá túni á Grindum í átt að Brúarlandi. Hún sést glögg á nokkur hundruð metra löngum kafla.

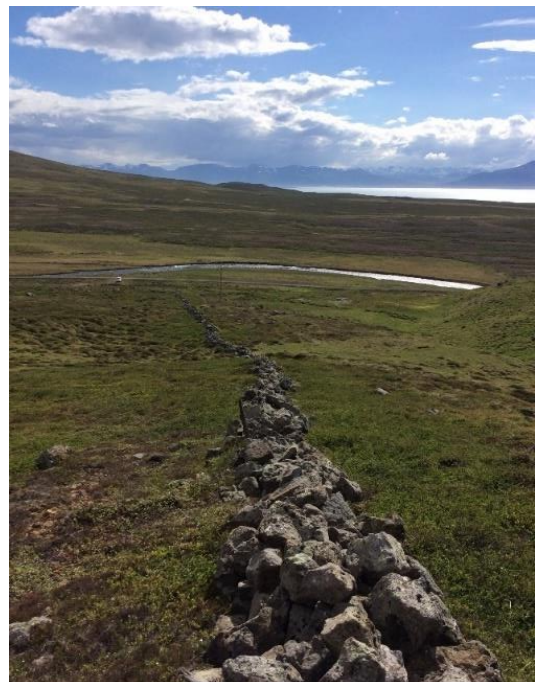
Mynd 14. Grjóthlaðinn garður [1872--10] austan túns á Grindum. Þarna mun strengurinn fara í gegn um garðinn.

**Hættumat:** Mikil hætta - rafstrengurinn verður lagður í gegn um garðinn

Garðurinn er mestur um metri á hæð og 70cm á þykkt. Rafstrengurinn verður plægður í gegn um garðinn þar sem hann liggur upp-niður hlíðina um 70m austan við gamla túnið á Grindum.

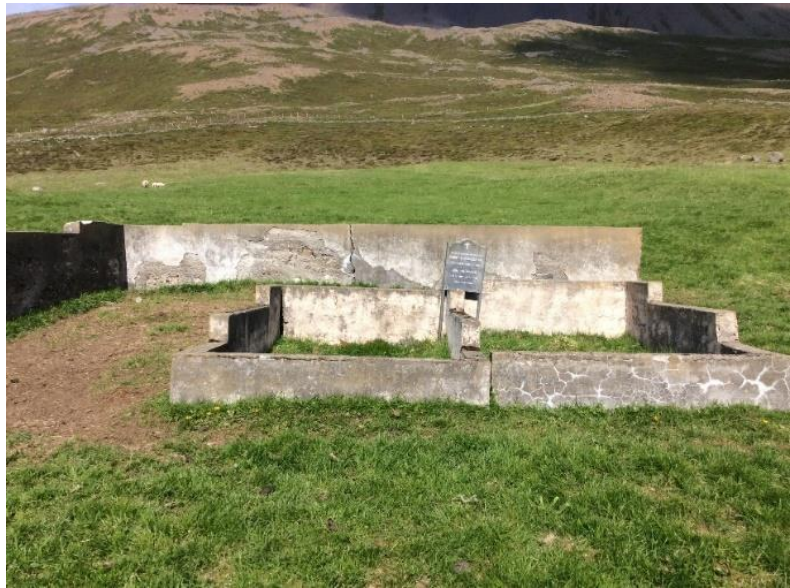
Mynd 15. Heimagrafreitur [1872-13] í gamla túninu á Grindli. Horft í norður.

**Hættumat:** Engin hætta - rafstrengurinn verður 12,8m sunnan grafreitsins

Júlíussyni bónda á Grindum sem fékk til þess ráðherraleyfi 26. Október 1943. Steinsteypdir veggir eru nú einungis á tvo vegu kringum grafreitinn en opið inn í hann að vestan og sunnan. Í jarðskjálftanum stóra vorið 1963 sprungu tveir veggirnir svo illa og molnuðu, að þeir hafa verið fjarlægðir.“

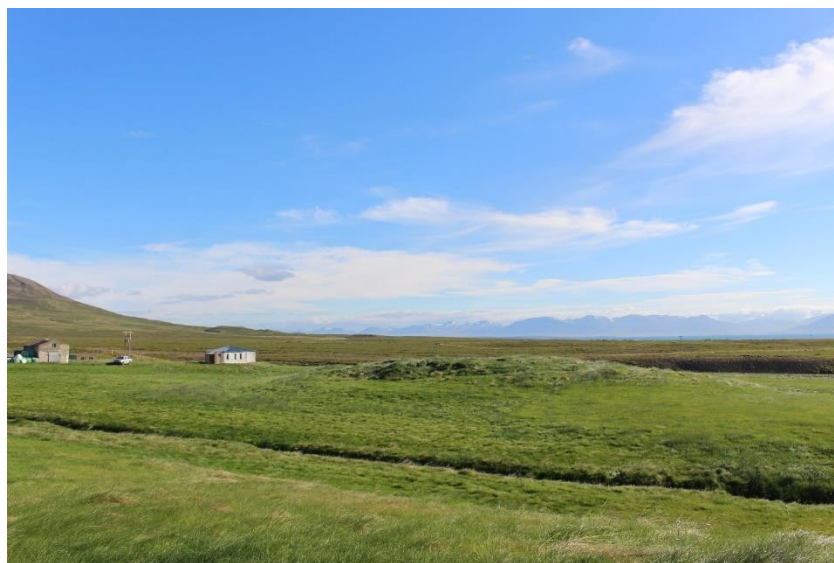
Mynd 17. Horft til suðurs yfir bæjarhól [1872-11] á Nýlendi, yngra íbúðarhúsið (byggt 1944) í bakgrunni vinstra megin við hólinn. Raflínan verður lögð fast upp við útmörk hólsins eins þau eru á yfirborði.

**hætta** - rafstrengurinn mun plægður niður fast upp við austur útmörk gamla bæjarhólsins

Bæjarhóllinn er óreglulegur að lögun um 55m x45m að stærð. Hann er nokkuð hár og í honum einhver veggjalög en nánari lögun var óglögg vegna mikils gróðurs. Í bæjarhúsaröðinni voru m.a. baðstofa, fjós, hesthús, hlóðældhús og skemma (Byggðasaga Skagafjarðar 7. Bindi, bls. 226.

Rafstrengurinn verður plægður niður fast við þar sem greina má útmörk hólsins í sléttuðu túni.

**Tillaga að mótvægisáðgerðum:** Æskilegt væri að hliða línunni um 7-10 metra til austurs þar sem hún liggur upp við gamla bæjarhólinn.

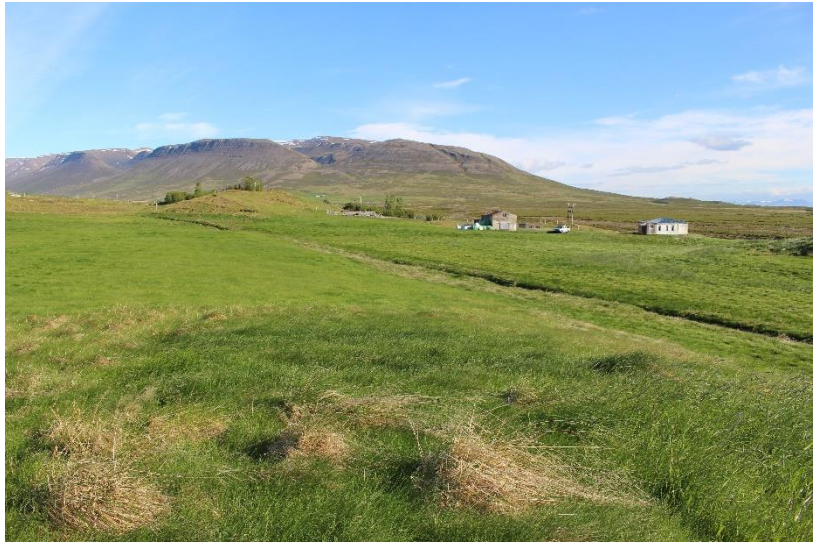
*Mynd 18. Sléttur flötur undan hesthústóft [1872-12]. Raflínan mun lögð norðan hólsins.*

verið rutt um og nú er einungis ferköntuð 6x3,5m stór flöt þar sem húsin stóðu.
