# Fornleifaskráning vegna lagningar ljósleiðara frá Sauðárkróki að Marbæli

Byggðasafn Skagfirðinga  
Rannsóknaskýrslur  
2017/190

Verkefnisnúmer Minjastofnunar: 1886.

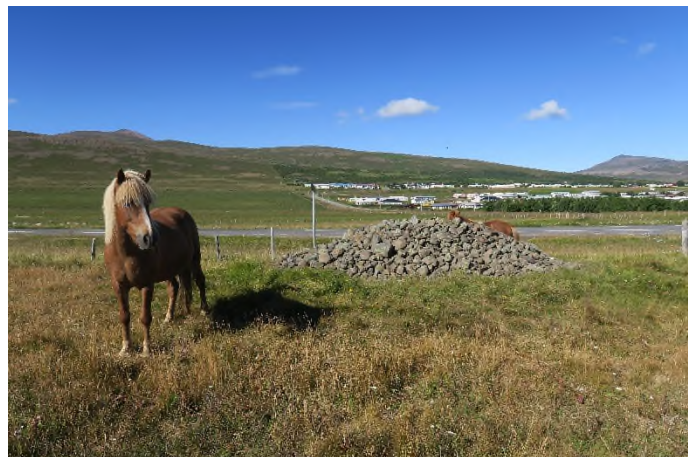
Lagnaleiðin liggur yfir austurhluta dysarinnar og er hún í mikilli hættu að óbreyttu.

Dysin, sem er nokkuð vegleg grjóthrúga er um 130cm há og 4x5m að utanmáli.

Mynd 2. Áshildardys séð úr austri. Í bakgrunni sést þjóðvegurinn og á milli hans og dysjarinnar er reiðvegur.

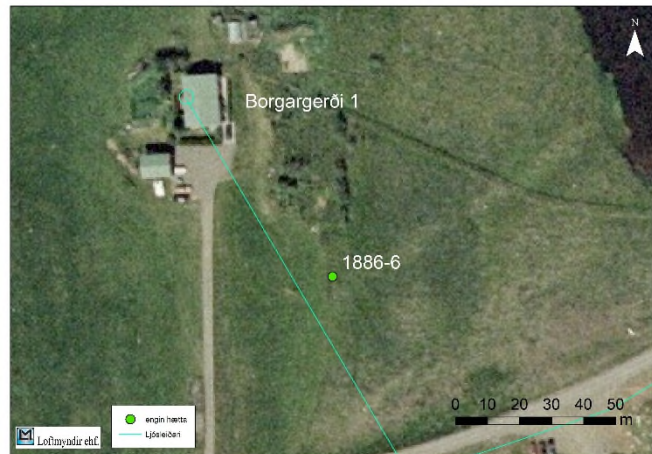
**Hættumat:** Engin hætta. Lögnin liggur um 11m vestur frá minjunum sem ekki eru taldar í hættu.

Mynd 3. Brunnurinn (1886-6) í Borgargerði var í túnjaðrinum. Græna línan á myndinni sýnir lagnaleið ljósleiðarans.

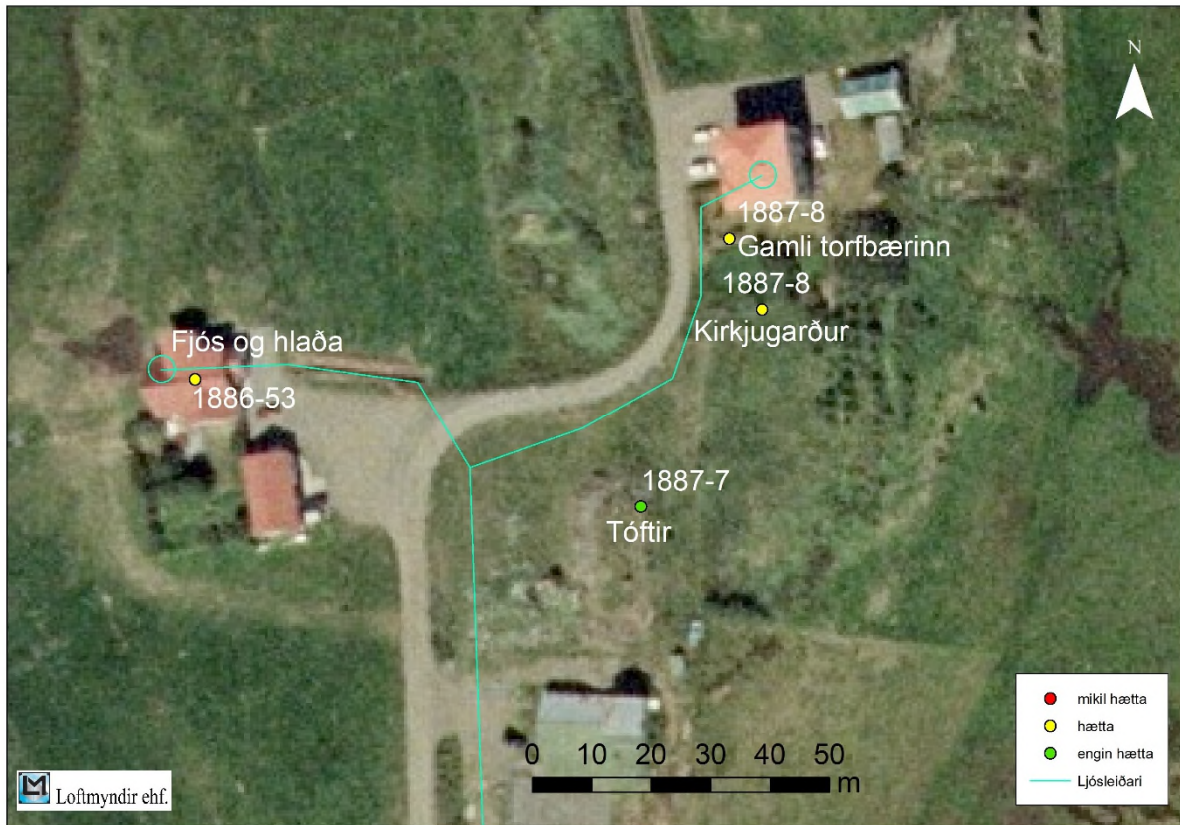
Mynd 4. Minjar á bæjarstæðum á Sjávarborg. Græna línan á myndinni er fyrirhuguð lagnaleið ljósleiðara.

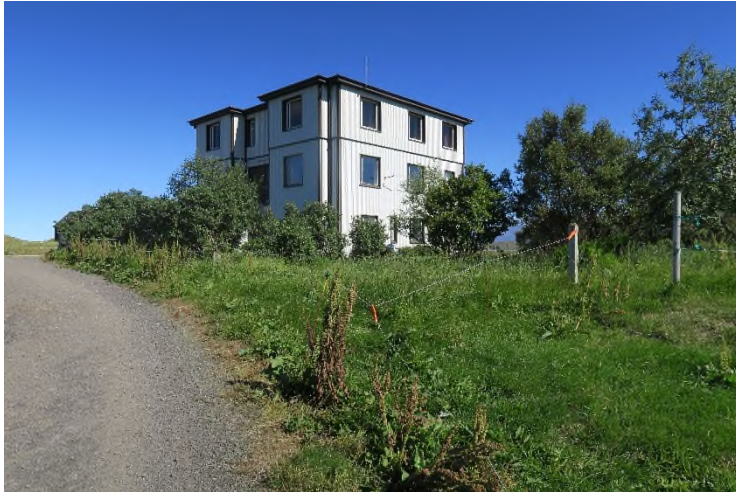
Mynd 5. Gamli bærinn stóð þar sem núna er garðurinn sunnan við íbúðarhúsið á Sjóvarborg 1. Horft er til norðausturs.

**Hættumat: Hætta.** Þarna geta verið jarðlægar minjar bæjar en þarna hefur þegar orðið rask vegna lagna sem að hafa þegar verið lagðar þarna.

Ekkert sér eftir af gamla bænum sem stóð þar sem nú er garðurinn sunnan við íbúðarhúsið á Sjóvarborg 1.

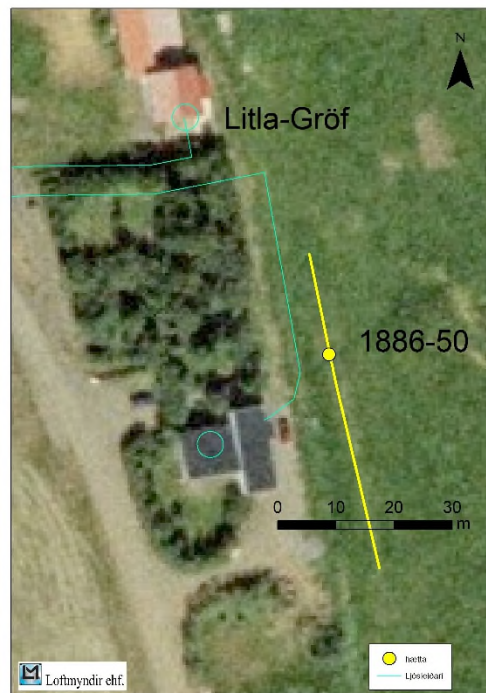
Vegurinn liggur nokkurn veginn norður-suður og var mældur upp af loftmynd þar sem að hann sést ágætlega.

Mynd 14. Gamli vegurinn (1886-50) liggur samsíða lagnaleiðinni, sem er merkt með grænu, á kafla.
