## Mat á umhverfisáhrifum vegna lagningar nýs vegar um Refasveit að Ytra-Hóli í Skagabyggð. Fornleifaskráning.

Byggðasafn Skagfirðinga

Rannsóknaskýrslur

2018/193

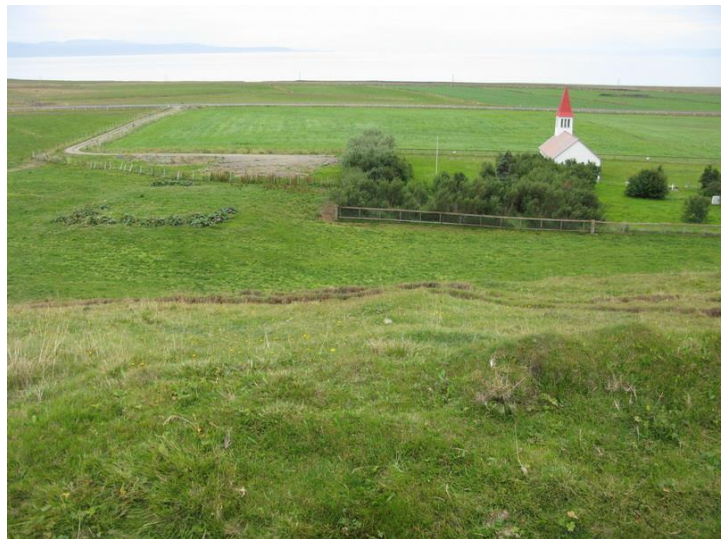
Mynd 2. Horft er til vesturs í átt að kirkju og kirkjugarði á Höskuldsstöðum. Til vinstri við kirkjugarðinn sést í rabarbara á gamla bæjarstæðinu.

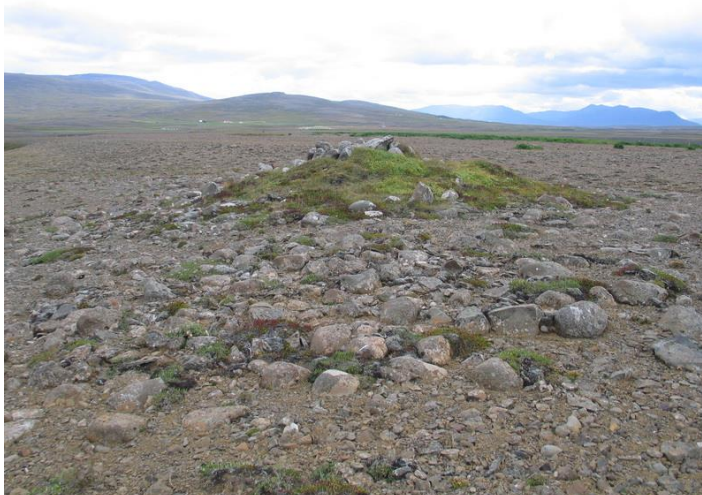
Hleðslan, sem virðist manngerð er 3x3m að utanmáli. Grjóti er þéttraðað innan reglulegs grjót-kants, aðeins ein grjótröð að hæð og mest um 20cm. Ekki verður fullyrt hvort um mangerða steinalögn sé að ræða eða náttúrulegt fyrirbæri nema með frekari rannsókn.

Mynd 3. Steinalögn nr. 6 og á bakvið hana er hrúga af grjóti sem skráð er nr. 7. Horft er til ssa.

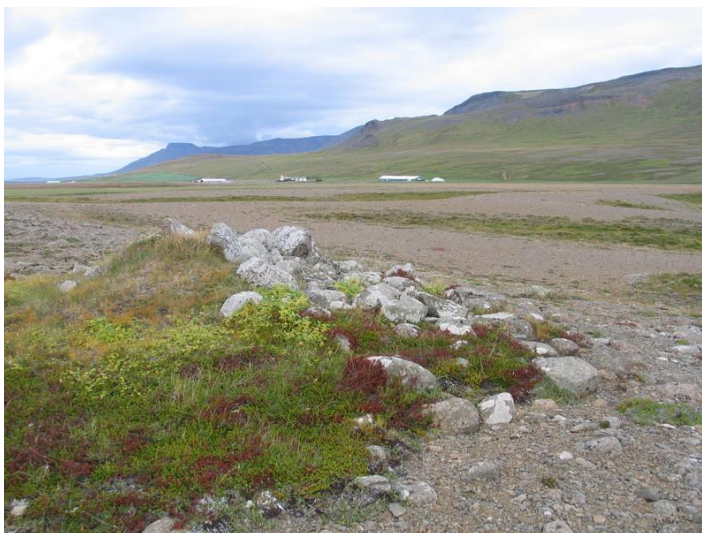
Mynd 4. Grjóthrúga, hugsanlega hrunin varða eða mögulega leifar heiðinnar grafar.

Grjóthrúgan er 1,2x2,5m að grunnmáli og mest um 50cm há. Lynggróður er umhverfis hleðsluna en melurinn umhverfis að öðru leyti ógróinn. Hlutverk er óljóst, þetta gæti verið hrunin varða en umbúnaður minnir einnig um margt á umbúnað heiðinna grafa en um slíkt verður ekki fullyrt nema með frekari rannsókn.

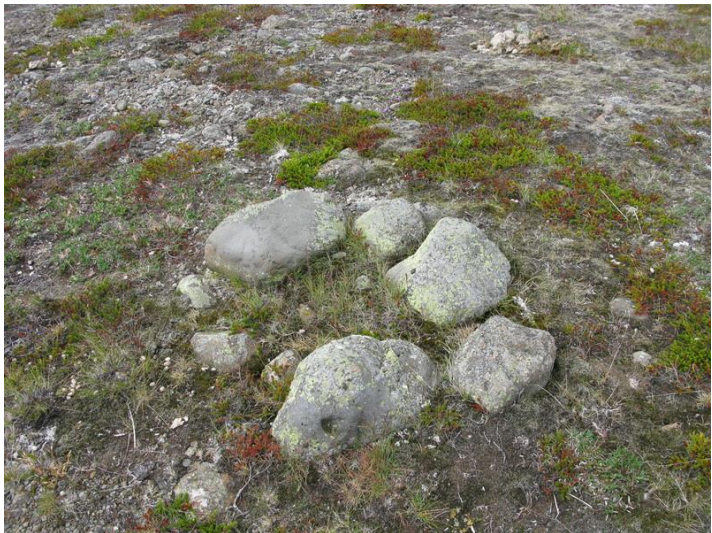
Mynd 14. Steinalögn nr. 37.

Steinalögnin (Sölvabakki-37) er 40x60cm að utanmáli, mynduð af 7 steinum sem liggja í ferhyrning.

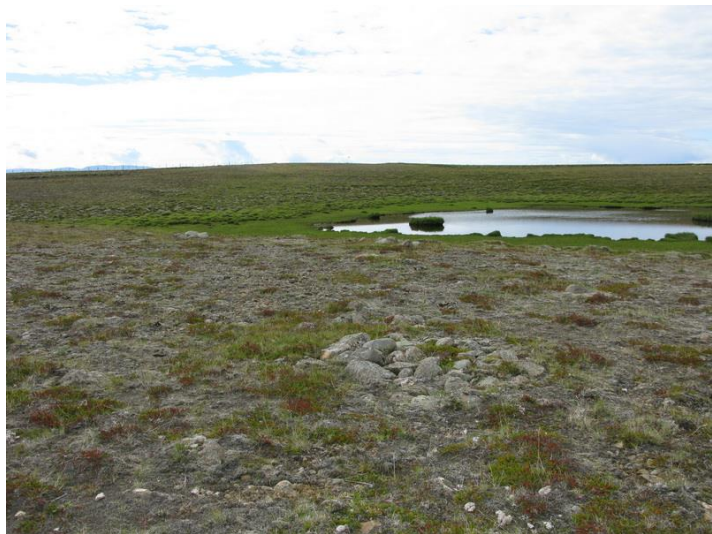
Mynd 15. Steinalögn nr. 38. Brunnbolli í baksýn. Horft er til vesturs.

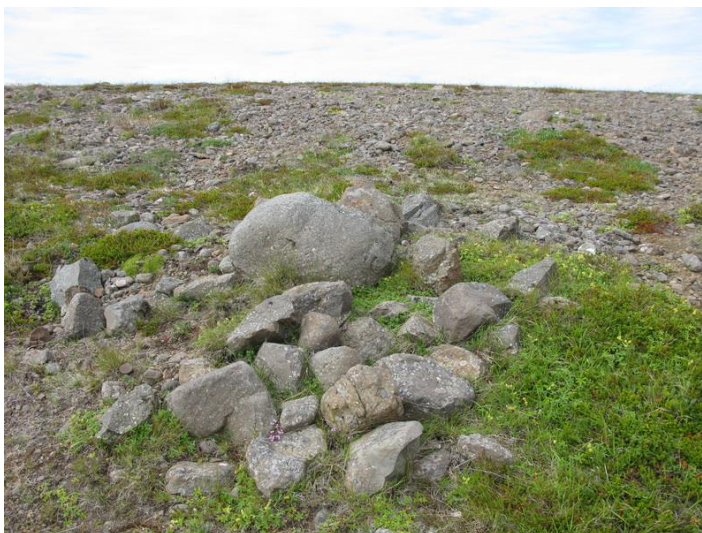
Mynd 17. Grjóthrúga nr. 40. Eins og sjá má er stærri steinn við endann á hrúgunni.

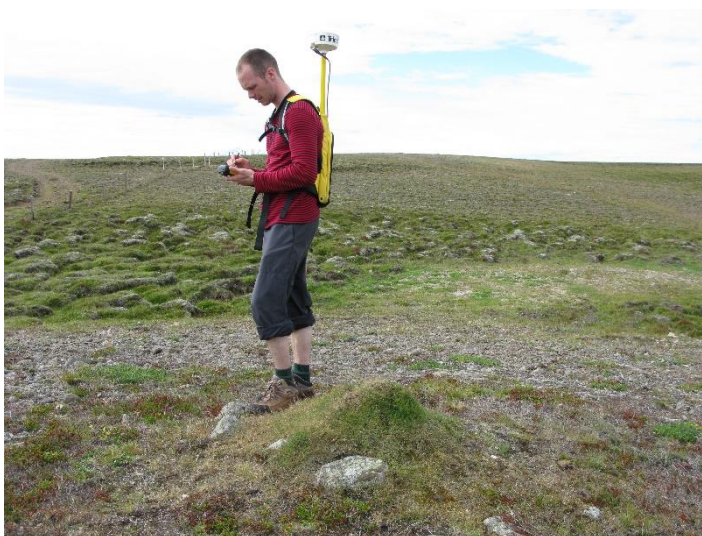
Mynd 20. Steinalögn nr. 43 utan um fuglapúfu.

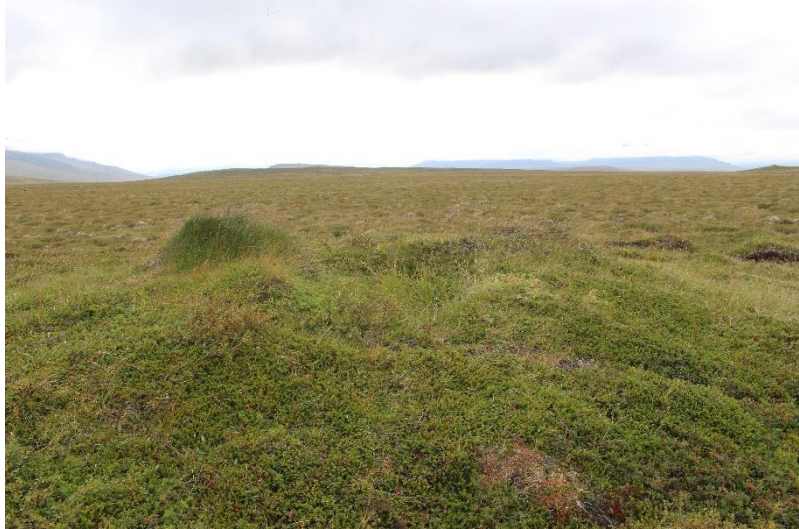
Mynd 24. Kofatóft nr. 54, á vestasta Þríhólum. Horft er til suðurs.

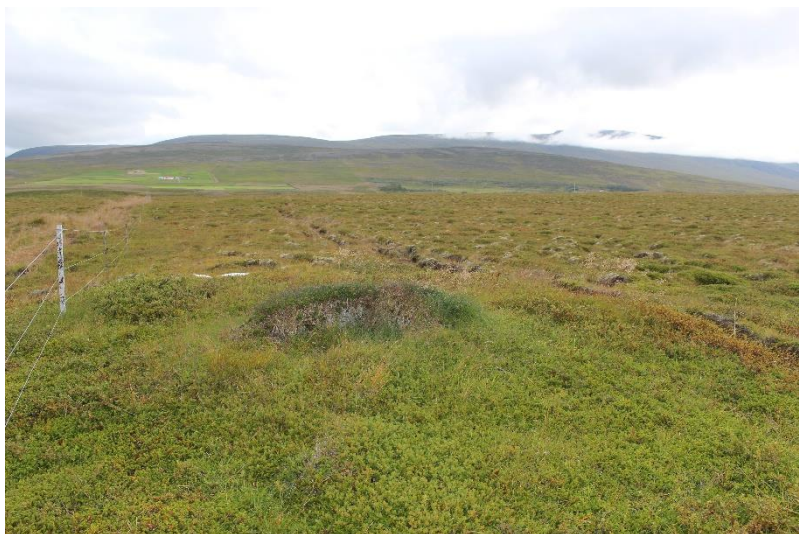
Mynd 25. Þríhólar eru eins og nafnið gefur til kynna þrír og á mið-hólnum er niðurgröftur, nr. 55. Horft er til austurs.

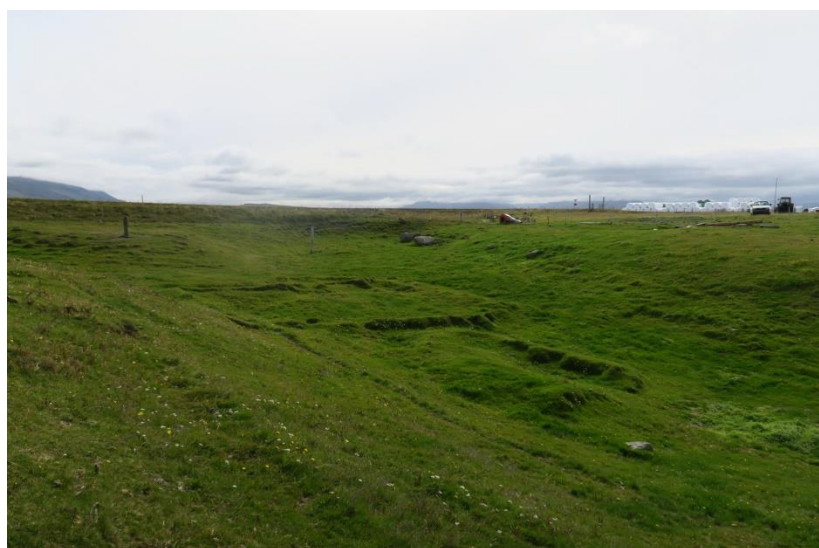
Mynd 27. Tóft nr. 58 er nær á myndinni en garðlag nr. 57 fjær.. Horft er eftir Bakkakotsdal til suðausturs.

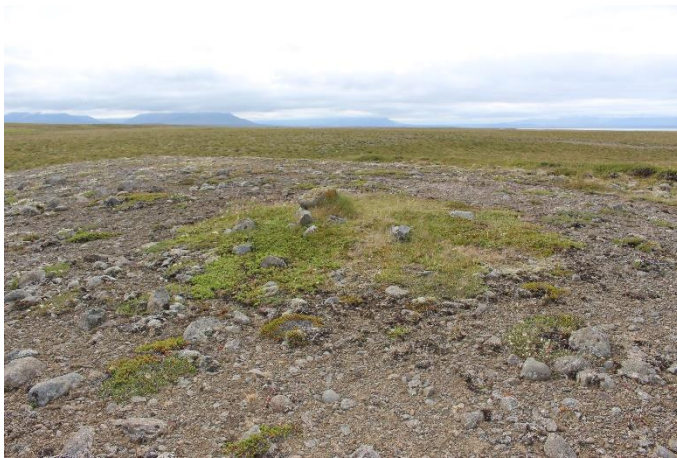
Mynd 29. Steinalögn nr. 62 á toppi Ólafsholts í landi Blöndubakka.

Um var að ræða 2,2x1,7m svæði með dreifðum steinum. Í miðjunni voru

nokkrir steinar í hrúgu sem bendir til að þarna hafi staðið lítil varða, en ekki hefur hún verið vönduð smíð.

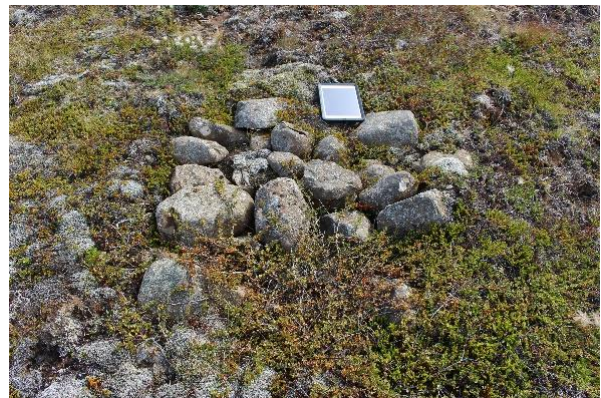
Mynd 30. Ferköntuð steinalögn á hugsanlegu efnistökusvæði í landi Blöndubakka.
