Guðný Zoëga  
Sólborg Una Pálsdóttir

# Verndarsvæði í byggð – Hofsós Fornleifaskráning

Bygðasafn Skagfirðinga  
Rannsóknaskýrslur  
2018/195

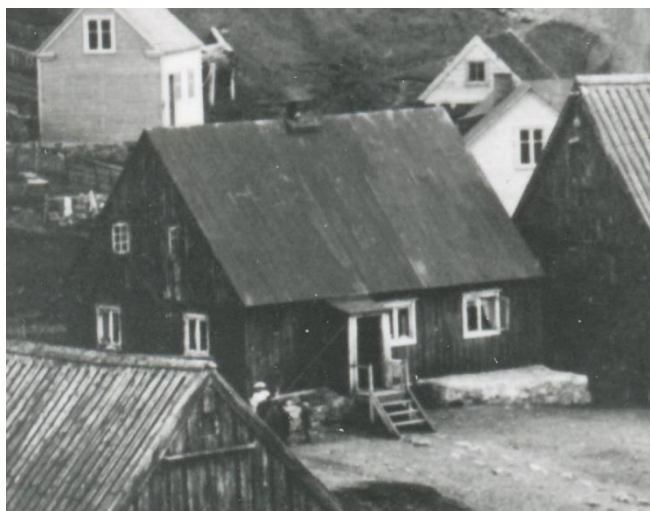
Óvíst er um byggingarár hússins en það er annað tveggja íbúðarhúsa sem sjást á teikningu frá 1857. Í lóðarleigusamningi frá 1857 milli kaupmannanna Jacob Holm og J. Thaae (HSk 370 fol.) er húsið kallað íbúðarhús Holms og er þar nefnt annað íbúðarhús nokkra metra vestan þess. Seinast sést húsið á ljósmynd sem tekin var um 1910 en það mun hafa verið rífið 1921. Stétt sem afmörkuð var af steinum sést framan við húsið á ljósmyndum.

Mynd 8. Faktorshúsið [1887-1] á mynd sem tekin var milli 1901-1907. Úr ljósmyndasafni HSk.

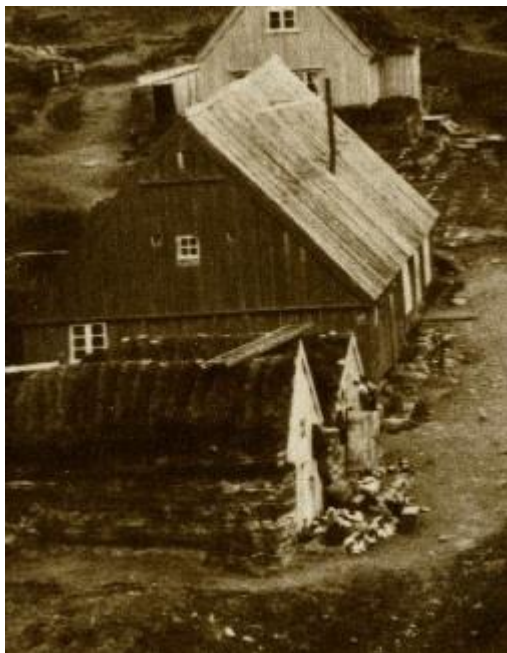
Mynd 10. Krambúðin [1887-3] á mynd frá því um 1900. Framan við og nær á mynd er sjóbúð [1887-9]. Úr ljósmyndasafni. HSk.

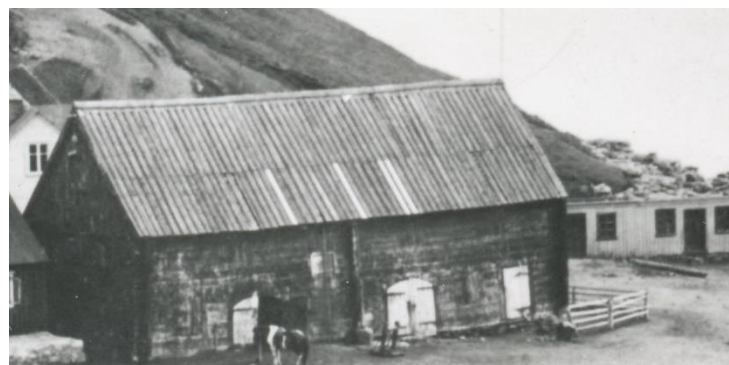
Mynd 11. Kornhúsið [1887-4] á mynd sem tekin var milli 1901-1907. Úr ljósmyndasafni HSK.

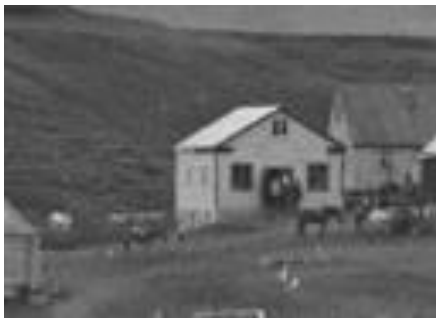
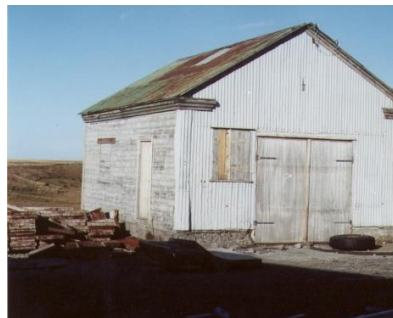
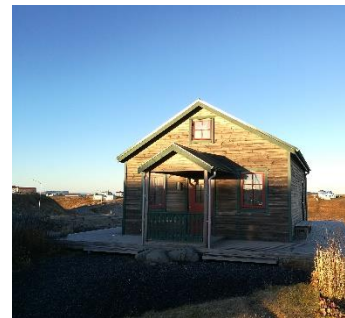
Mynd 17. Þrjár ljósmyndir af Poppverslun eða Vilhelmsbúð. Á myndinni lengst til vinstri er húsið nýreist sem verslunarhús eftir að gamla Poppverslunin brann, 1907. Á mynd í miðju sést húsið eftir að það var flutt upp á Bakkann vestan Skólavegar. Á myndinni lengst til hægri er húsið eins og það er nú í dag.

Þegar Poppverslunin í gamla Konungsverslunarhúsinu brann árið 1907 var annað og minna verslunarhús reist rétt austan rústanna. Í fornleifaskrá frá 2001 (bls. 82) er húsið talið eitt þeirra húsa sem flutt voru úr Grafarósi 1915, en samkvæmt ljósmynd sem tekin var milli 1907 og 1911 er húsið komið fyrr. Í virðingu 1912 var húsið sagt nýlega reist en í virðingu 1913 er það sagt 6-7 ára gamalt. Húsið hósti fyrst verslun Popps þangað til að Eggert Jónsson kaupmaður eignaðist það 1912. Árið 1915 selur hann Sameinuðu Íslensku Verslununum húsið og 1927 keypti Vilhelm Erlendsson það (HSk. 376 fol.). Var það eftir það kallað Vilhelmsbúð. Húsið var flutt af grunni sínum milli 1950-60 og stendur nú norðan Skólabrautar, um 10m norðaustur af húsi björgunarveitarinnar á Skólagötu 1. Húsið hefur nýlega verið gert upp og því breytt nokkuð.

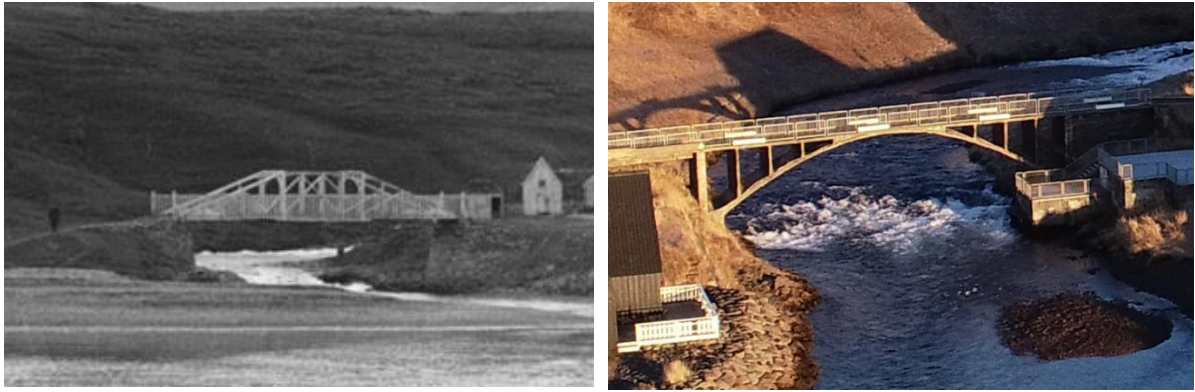
Mynd 18. Göngubrúin [1887-11] yfir Hofsá. Á vinstri myndinni má sjá gömlu timburbrúna eins og hún leit út um 1910. Úr ljósmyndasafni HSK??? Á hægri myndinni sést brúin [1887-41] eins og hún lítur út 2018.

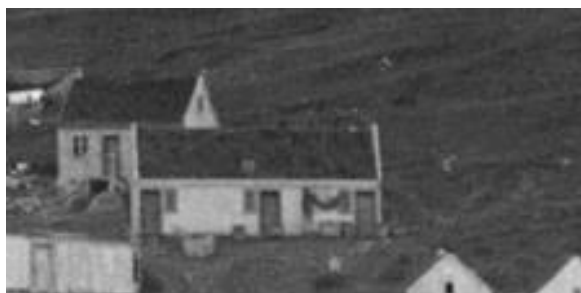
Þrjár Sjóbúðir voru í einu húsi austast í plássinu fast neðan við íbúðarhúsið Hlíð þar sem húsið Sæberg stendur nú.

Mynd 20. Sjóbúðirnar þrjár [1887-14] fyrir miðri mynd. Myndin er tekin 1907-11 og í eigu Þjóðminjasafns Íslands.

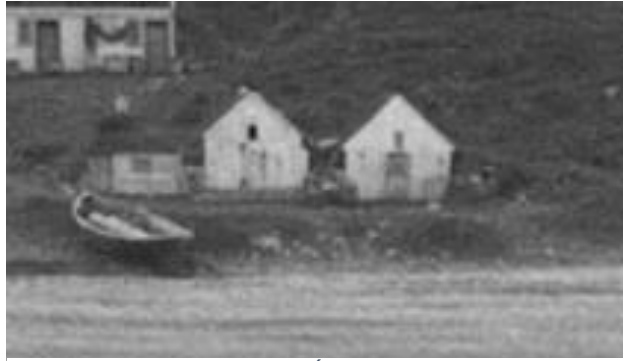
Á mynd sem tekin er milli 1930-1935 er einungis ein burst eftir en húsið er horfið á myndum eftir 1950. Útlit húsanna og staðsetning benda til að þetta hafi verið sjóbúðir en ekki er víst í hvers eigu þær voru.

Mynd 21. Sjóbúð [1887-15]. Úr mynd sem tekin er um 1910. Ljósmyndari Gunhild Augusta Thorsteinsson mynd í vörslu Þjóðminjasafns Íslands.

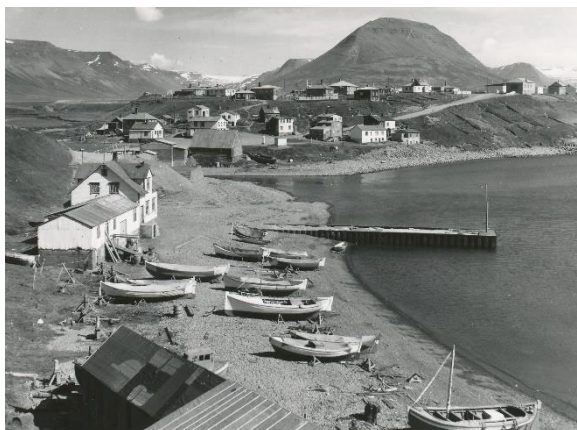
Á skipulagskorti frá 1934 er sýnd frístandandi bygging um 10m vestur af sjóbúðalengjunni við Gamla kaupfélags-húsið. Þessi bygging sést einnig á mynd sem tekin er milli 1955-60. Húsið sést ekki á mynd sem tekin er um 1925 og það er því líklega byggt eftir þann tíma.

Mynd 23. Mynd frá 1940-50. Bygging, líklega sjóhús [1887-17] sést á ská í forgrunni myndar. Myndin er í eigu HSK.

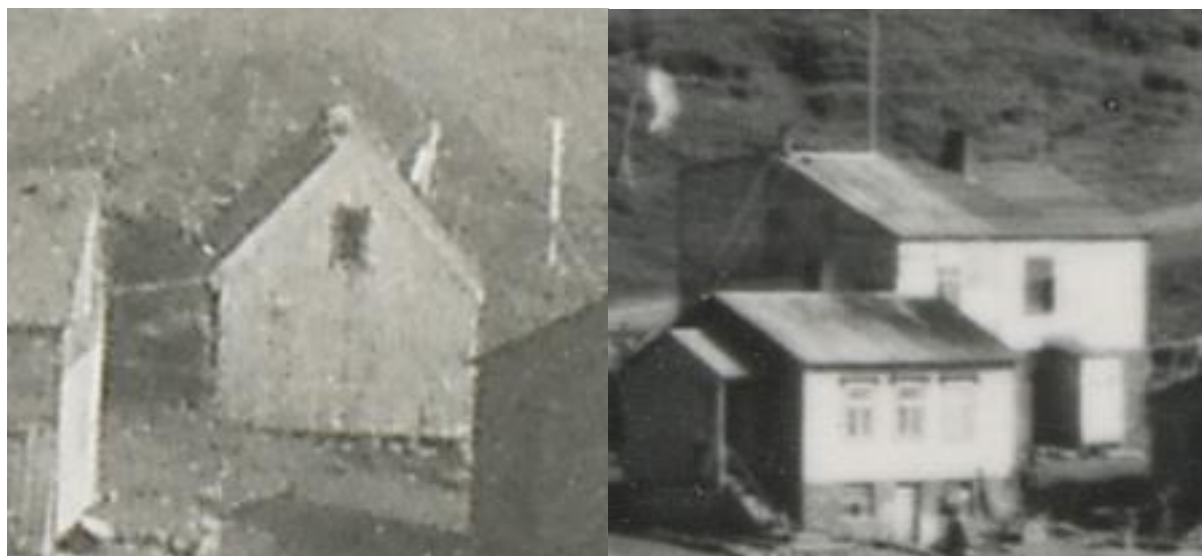
Mynd 33. Á myndinni til vinstri má sjá íbúðarhúsið Hlíð [1887-31] eins og það leit út 1925. Á myndinni til hægri, sem tekin er um 1950, má sjá húsið eftir breytingar, Hlíð er húsið hægra megin á mynd. Ljósmynd HSK.

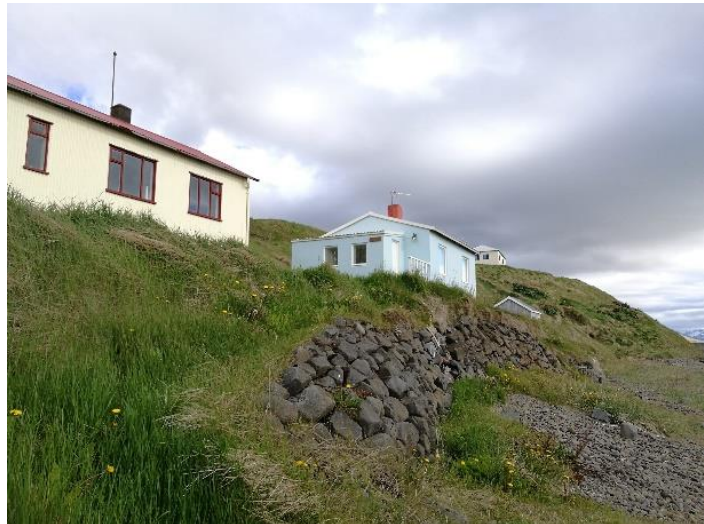
Ljósmyndir sýna að veggurinn er hlaðinn eftir 1950 og telst því ekki til fornleifa í skilningi laganna.

*Mynd 35. Hlaðinn varnargarður [1887-35] er ofan fjöruborðs neðan við húsin Brimnes og Sæberg. Garðurinn er að nokkru hruninn.*

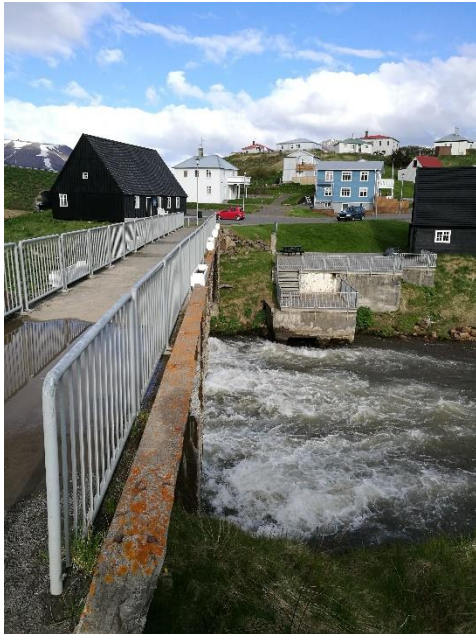
Mynd 37. Útsýnispallur við Hofsa ofan á gólfi rafstöðvarinnar [1187-36]. Neðri pallurinn er á svipuðum stað og stöpull eldri brúarinnar [1887-11] á Hofsa.

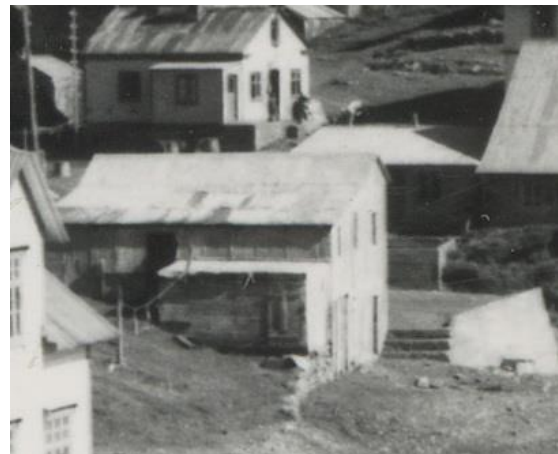
Árið 1919 var samþykkt að stofna til félagsskapar um byggingu sláturhúss í Hofsósi. (Gjörðabók Hofshrepps 1907-1935). Húsið sést á ljósmynd sem tekin var milli 1921 og 1925. Á myndinni má sjá að hlaðið hefur verið undir sléttan flöt austan hússins og að slegið hefur verið upp fyrir steypum kanti við suðurhlið flatarinnar. Húsið virðist horfið um 1945.

Mynd 38. Sláturhúsið sem tók við af sláturhúsinu norðan Pakkhússins. Sjá má upphækkaðan flöt austan húsanna og steinsteyptan vegg og þröppur sunnan þess.

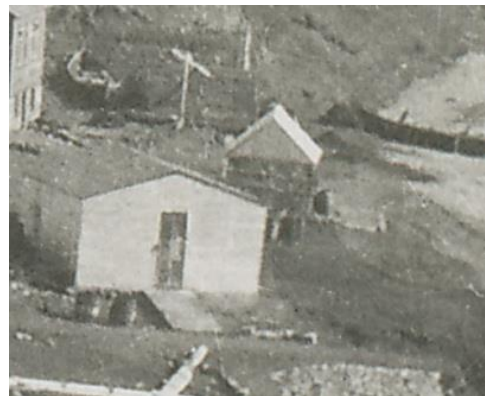
Þessi bygging hefur horfið einhvern tímann milli 1930 og 1940. Á merktri mynd í grein Haralds Jóhannssonar um Vilhelm Erlendsson kaupmann (2011, bls. 115) er þetta kallað Salthús, geymsla. Húsið sést á skipulagsteikningu frá 1934 en er horfið af myndum sem teknar voru milli 1930 og 1940.

*Mynd 40. Í forgrunni er Salthúsið [1887-40] og að baki því hjallur [1887-40]. Klippið úr ljósmynd frá 1925 í eigu HSk.*
