## Fornleifakönnun á Grenjaðarstað í Aðaldal

**Guðný Zoëga**  
Sepember 2006

**2006/54**

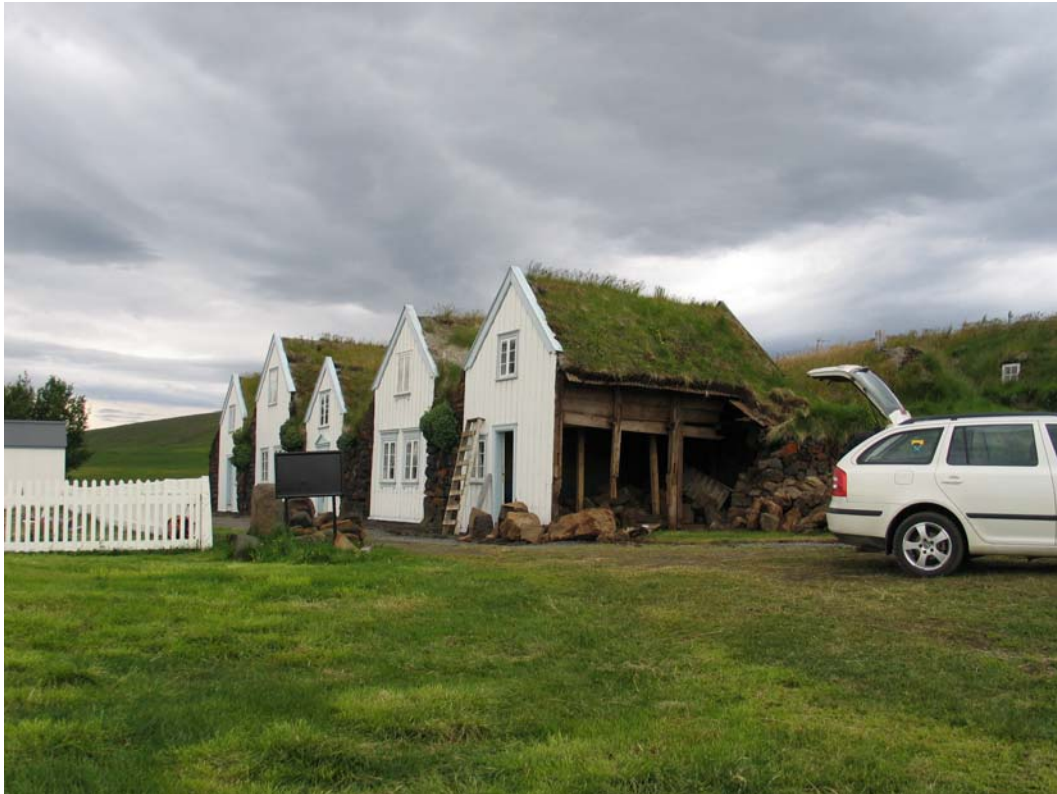
*Mynd 1. Grenjaðarstaðarbær. Svokallað Pósthús næst í frambæjarröðinni. Svæðið sem rannsakað var var við norðaustur horn þessa húss. Ljós. GZ.*

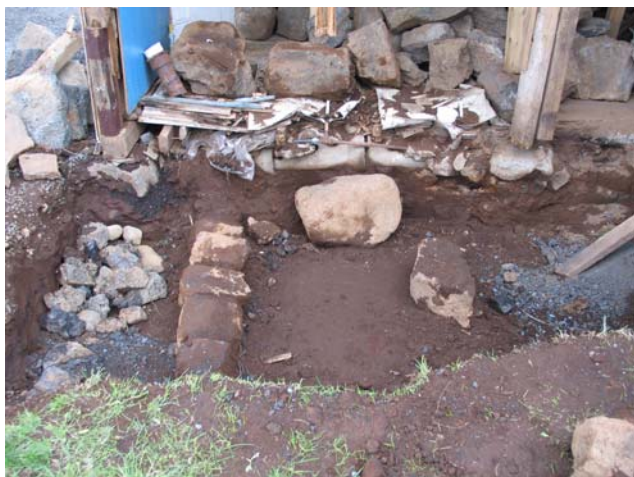
*Mynd 2. Rannsóknarsvæðið áður en það var hreinsað upp. Ljós. GZ.*

Þvert yfir svæðið frá n-s lá einföld grjótröð, líklega útbrún veggjar eða hleðsla undan veggþili, en búið var að grafa niður fyrir hleðsluna til beggja vega. Suðursniðið var mjög skemmt af seinni tíma framkvæmdum en eingöngu vestasti hluti þess var nógu heill til að hægt væri að teikna hann upp.

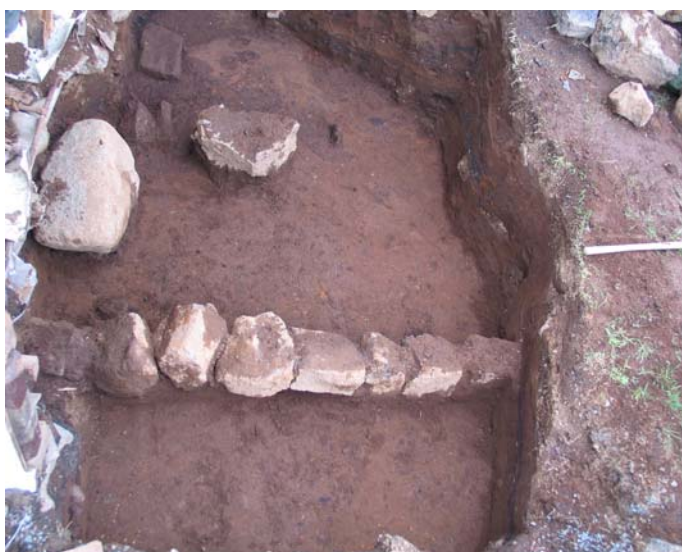
*Mynd 3. Grjóthleðsla liggur þvert yfir svæðið frá norðri til suðurs. Myndin er tekin í vestur. Ljós. GSS.*

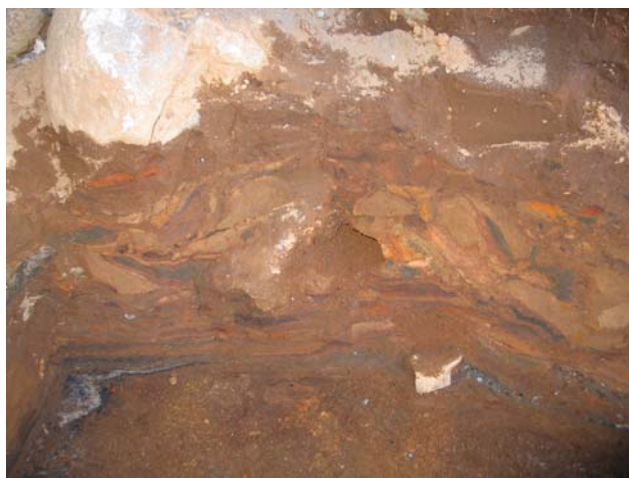
*Mynd 4. Greinilegt veggjatorf í suðurenda vestursniðs. Gólflög greinileg neðst í sniðinu. Ljós. GZ.*

Torf er einnig nokkuð glögg í vestursniði. Þar eru greinilegastir hnausar syðst í sniðinu sem virðast hafa hrunið til norðurs en þetta torf er einnig greinilegt í mestöllu norðursniði [lag 3] en er þar nokkuð rótaðra. Nyrst í vestursniði [lag 3] og vestast í norðursniði [lag 7] er annað kolaborið ruslalog sem liggur ofan á fyrrgreindu kolalagi en um 10-15 cm moldarlag (kolalaust) [lag 4 í vestursniði og 8 í norðursniði] skilur lögin tvö að.

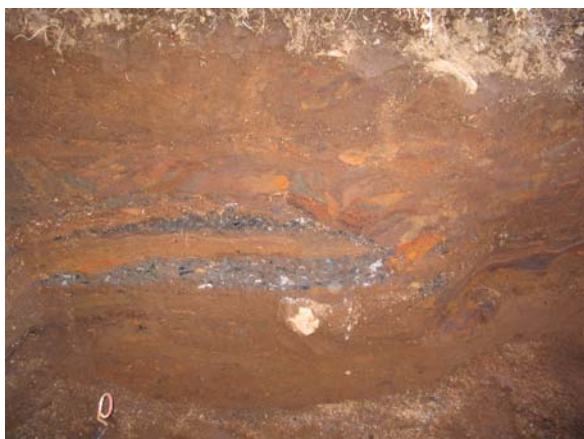
Mynd 5. Ruslalög vestast í norðursniði. Ljósm. GZ.

Í norðursniði má sjá að hluta til sömu jarðlög. Efst er rótað lag allt upp í 40 cm að þykkt en neðan þess er torflagið sem greina má í suður- og vestursniði. Lagið er rótaðra í norðursniði og þynnist út austast í því. Undir því vestan til í sniðinu eru fyrrgreind ruslalög og moldarlag milli þeirra. Einnig eru beint undir torflaginu fyrir miðju

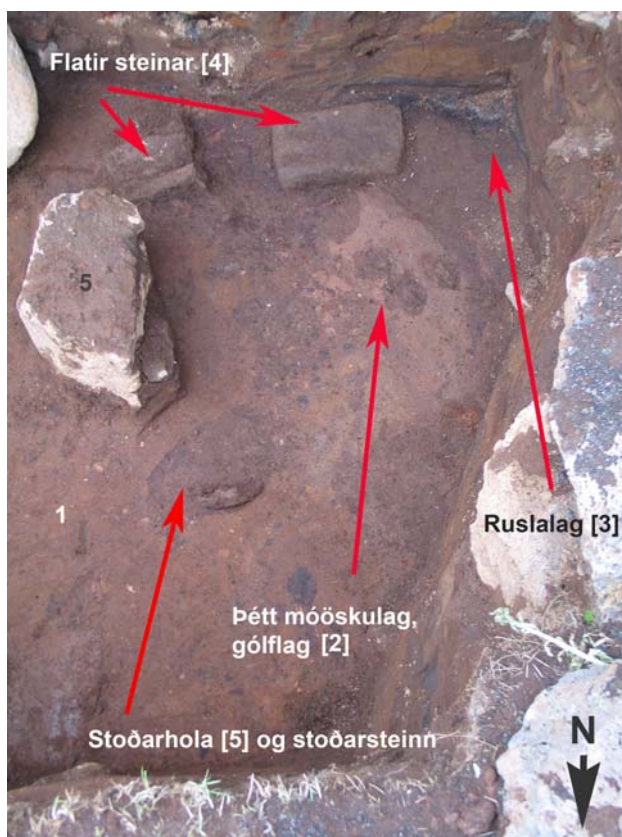
*Mynd 6. Gólf í suðvesturhorni niðurgrافتar. Númer vísa til númera á planteikningu aftast í skýrslu.*

Tveir flatir steinar [merktir 4 á planteikningu] liggja upp við suðursniðið. Steinarnir eru líklega undan stoðum eða tréverki einhverskonar. Þriðji steinninn [8] liggur aðeins norðar í botni niðurgrافتarins nokkru ofar en flötu steinarnir og vera kann að hann tilheyri einhverri annarri byggingu en erfitt er að gera sér grein fyrir því þar sem búið var að grafa í burtu öll jarðlög sem tengst gætu steininum. Einnig eru leifar af stoðarholu [númer 5 á planteikningu] og stoðarsteini greinileg við suðvesturhornið. Kann að vera hluti af byggingunni sem að gólf-

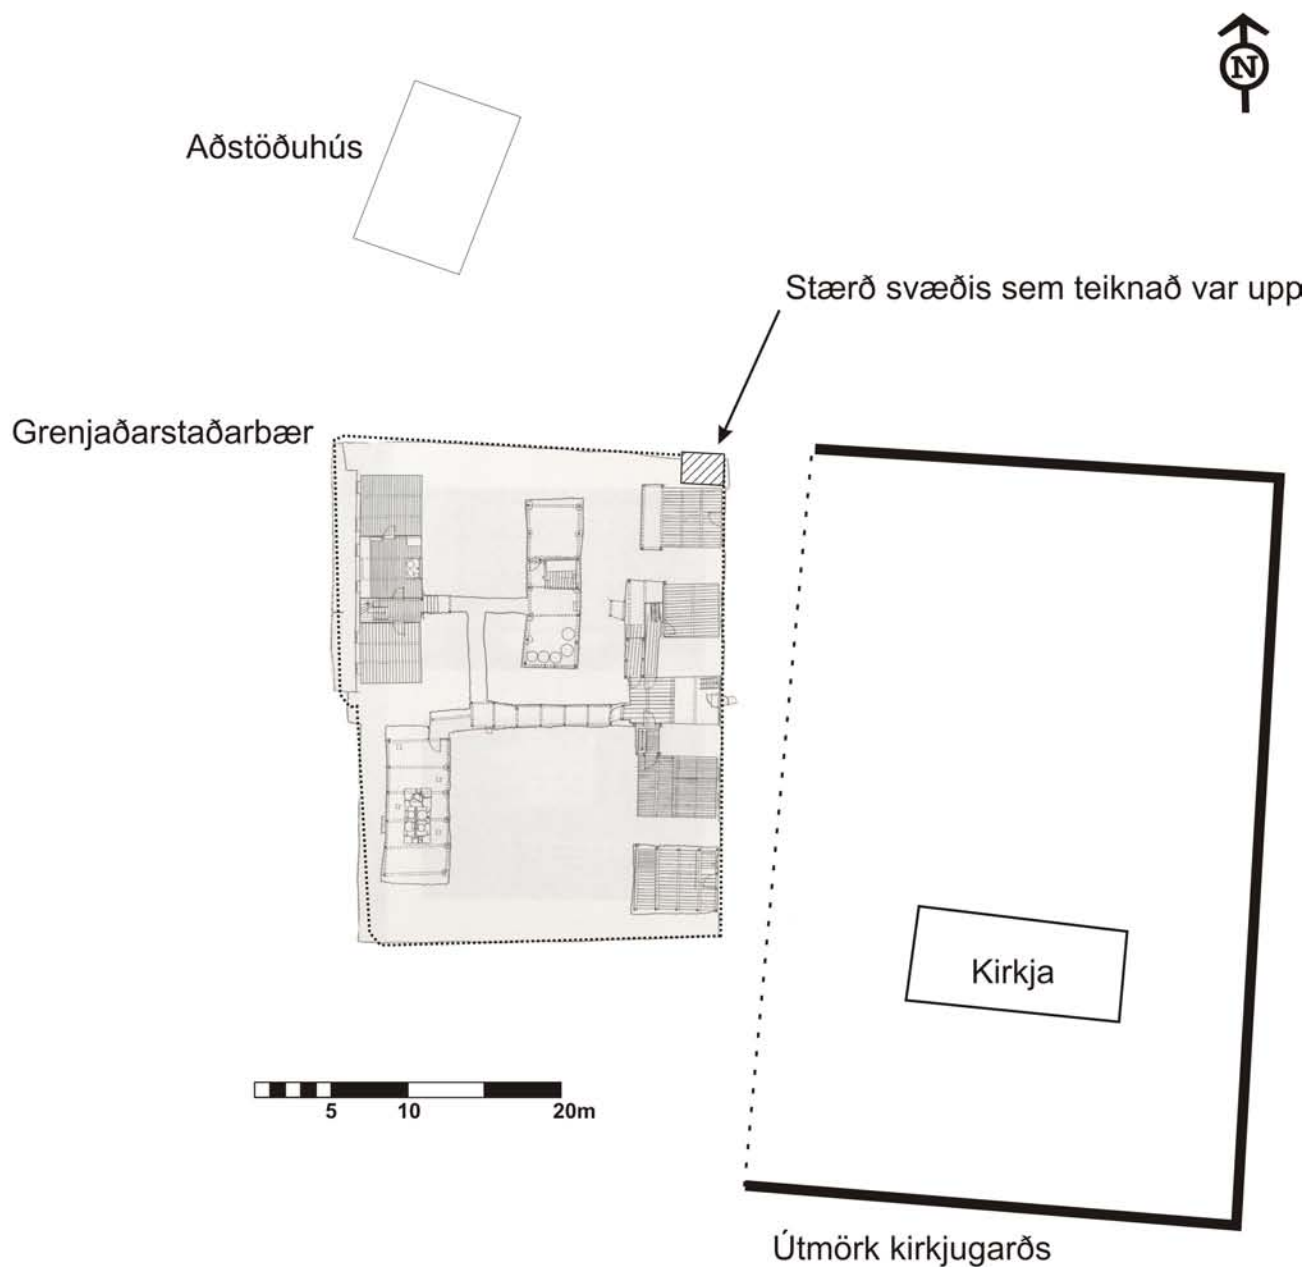
# Afstöðumynd af rannsóknarsvæði

Uppdráttur skv. gps uppmælingu svæðisins  
og uppdráttar Harðar Ágústssonar\*  
Teikn. GZ

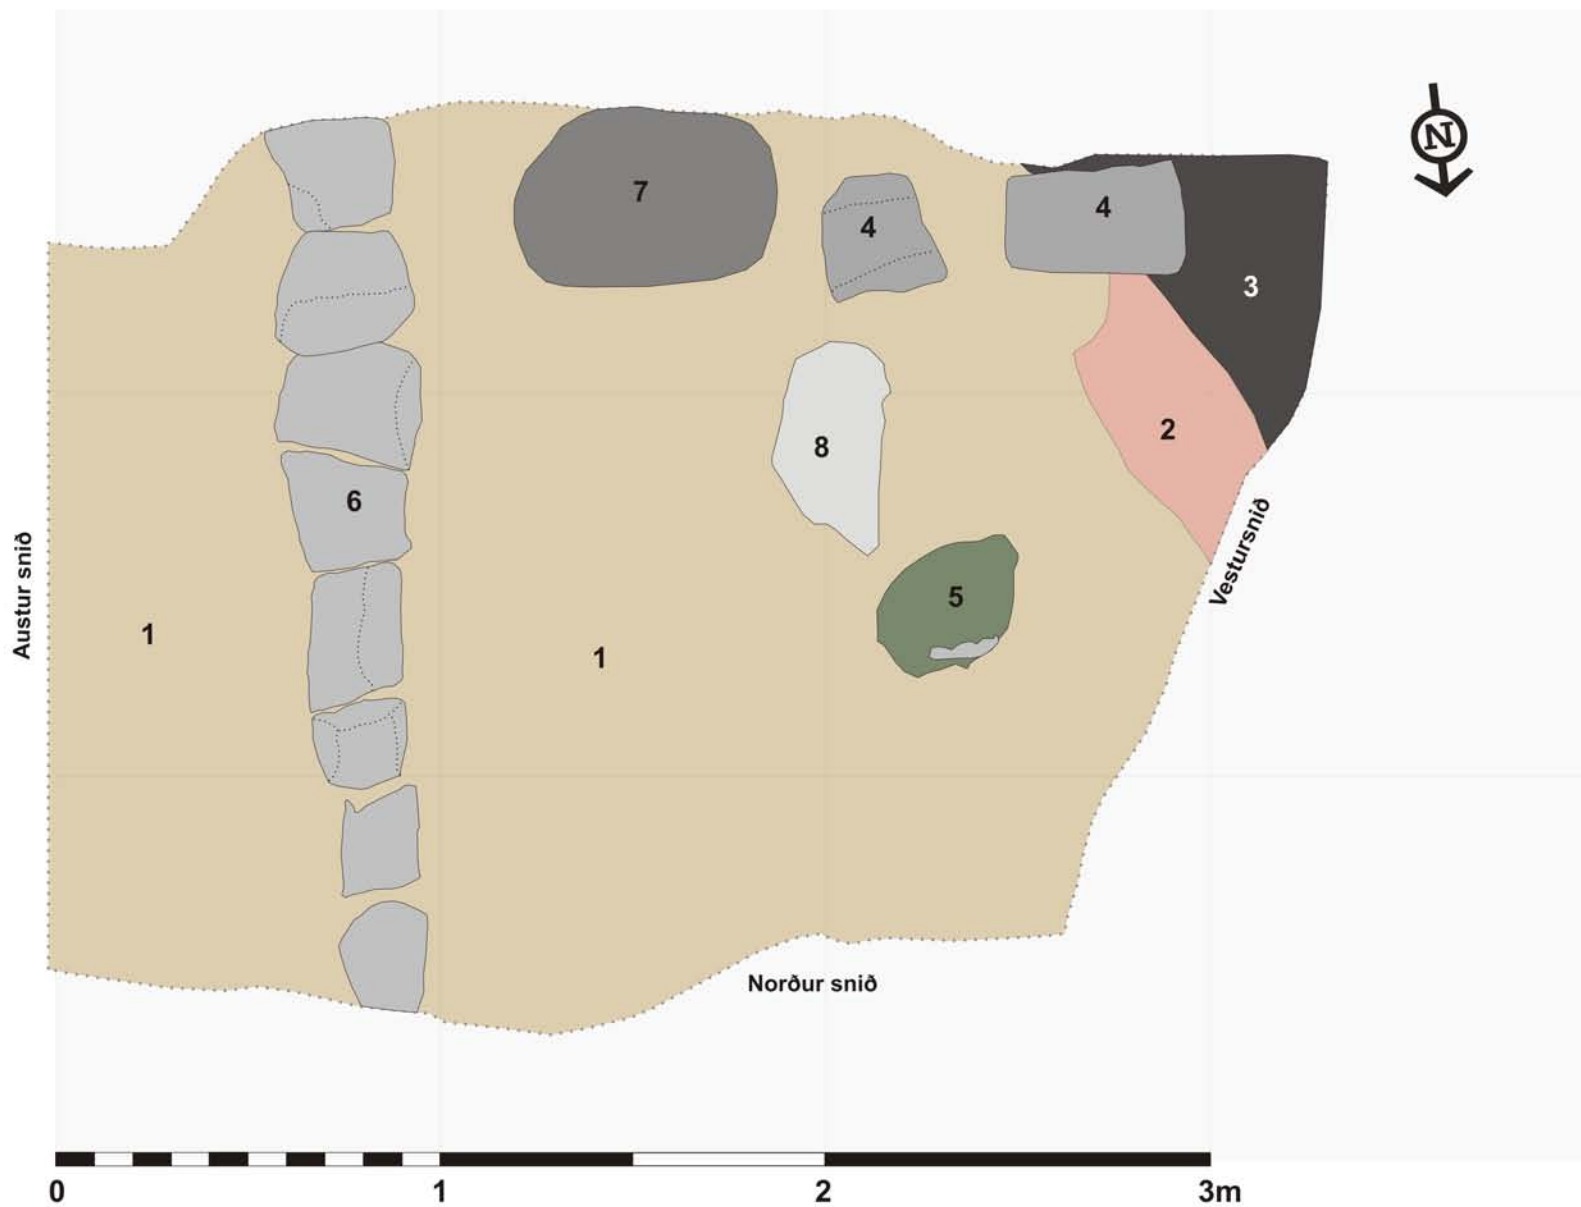
# Grenjaðarstaður - planteikning

- 1: Rótað lag með torfflekkjum, kolaflökkjum, móðsku, brenndum og óbrenndum beinum og viðarleifum. Liggur undir gólf-lagi og steinhleðslum.
- 2: Móðskulag sem virtist liggja ofan á lagi 1 en undir svörtu kola og beinalagi (3). Mjög skemmt af framkvæmdunum.

- 3: Um 2 cm þykkt kolalag en ofan á því er lag af brenndum beinum. Liggur ofan á lagi 1 og lagi 2. Kann að vera hluti gólfags úr horni á byggingu. Horfið að hluta vegna framkvæmdanna

- 4: Þrír steinar sem virðast úr vegghleðslu, etv. horni af byggingu. Tveir steinanna eru flatir að ofan og kunna að hafa legið undir timburverki eða stoðum.

- 5: Stoðarhola. Steinn til stuðnings stoðinni er nyrst í holunni en engar leifar stoðar sjást. Kann að vera hluti af byggingunni sem góflagið og etv. Hleðslusteinarnir tilheyra.

- 6: Grjóthleðsla, líklega útbrún veggjar. Liggur ofan á rótuðu torflagi (lag 1).
- 7: Stór steinn sem lá laus á svæðinu, óvist hvaðan hann kom, gæti hafa komið úr seinni tíma vegghleðslu.

- 8: Steinn sem liggur ofar en steinar (4).

Mjög rótað svæði  
eftir seinni tíma  
framkvæmdir

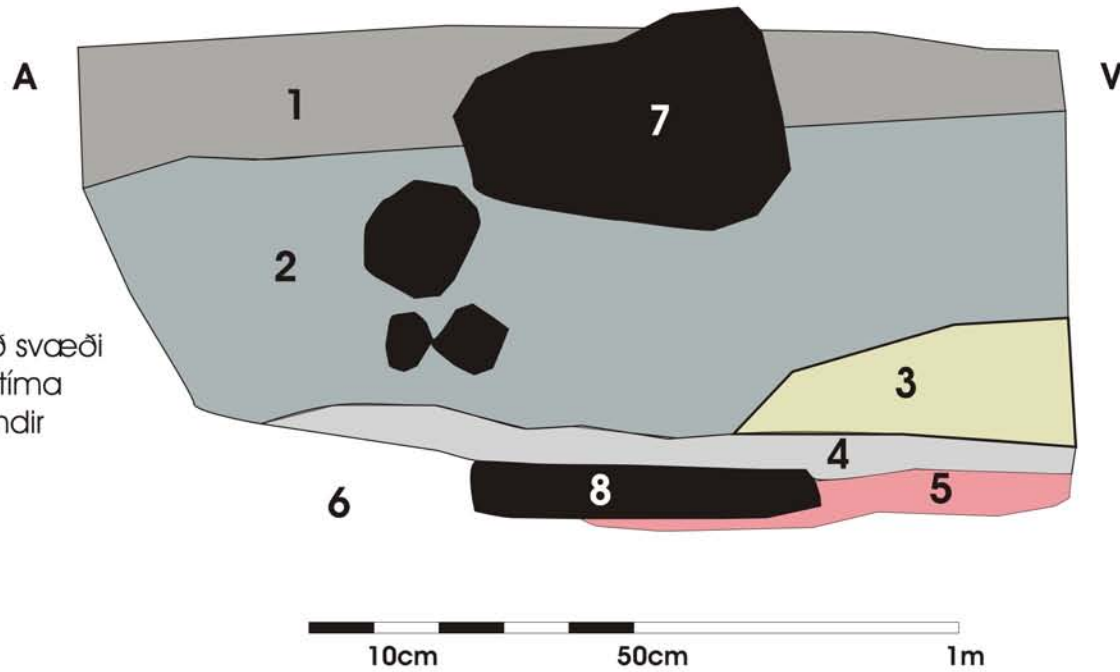
Jarðlagaskrá:

- 1: Rótað yfirborðslag, niðurgroftur vegna vatnslagna.
- 2: Grá- og rauðleitt hrúnið torf með þykkum linsum af grárri sendinni gjósku. Sama og lag (2) í vestursniði.

- 3: Nokkuð þétt lag, blandað torf með kolum og brenndum beinum úr lagi (6). Sama og lag (5) í vestursniði.
- 4: Ruslslag, dökkt kolslag með miklu af brenndum/óbrenndum beinum og feitum lífrænum úrgangi. Vera kann að um sé að ræða gólfslag sem hefur verið mokað í burtu. Lagið er þéttara í sv horni þar sem það liggur ofan á þéttu móöskulagi, líklega leifum af gólfslagi. Sama og lag (6) í vestursniði.

- 5: Þunnt, þétt, bleikt móöskulag í sv horninu. Líklega leifar einhverskonar gólfslags. Sama og lag (7) í vestursniði.
- 6: Mjög rótað brúnt torflag með linsum af móösku, kolum, brenndum/óbrenndum beinum og víðaleifum. Liggur neðst í öllum sniðunum.

- 7: Steinn sem stendur undir stoð í nyrsta frambæjar húsinu, pósthúsinu.
8. Flatt g9: Ruslslag, kol. Mikið af brenndum beinum og feitu lífrænu efni.rjót, etv undan stoð eða tréverki.

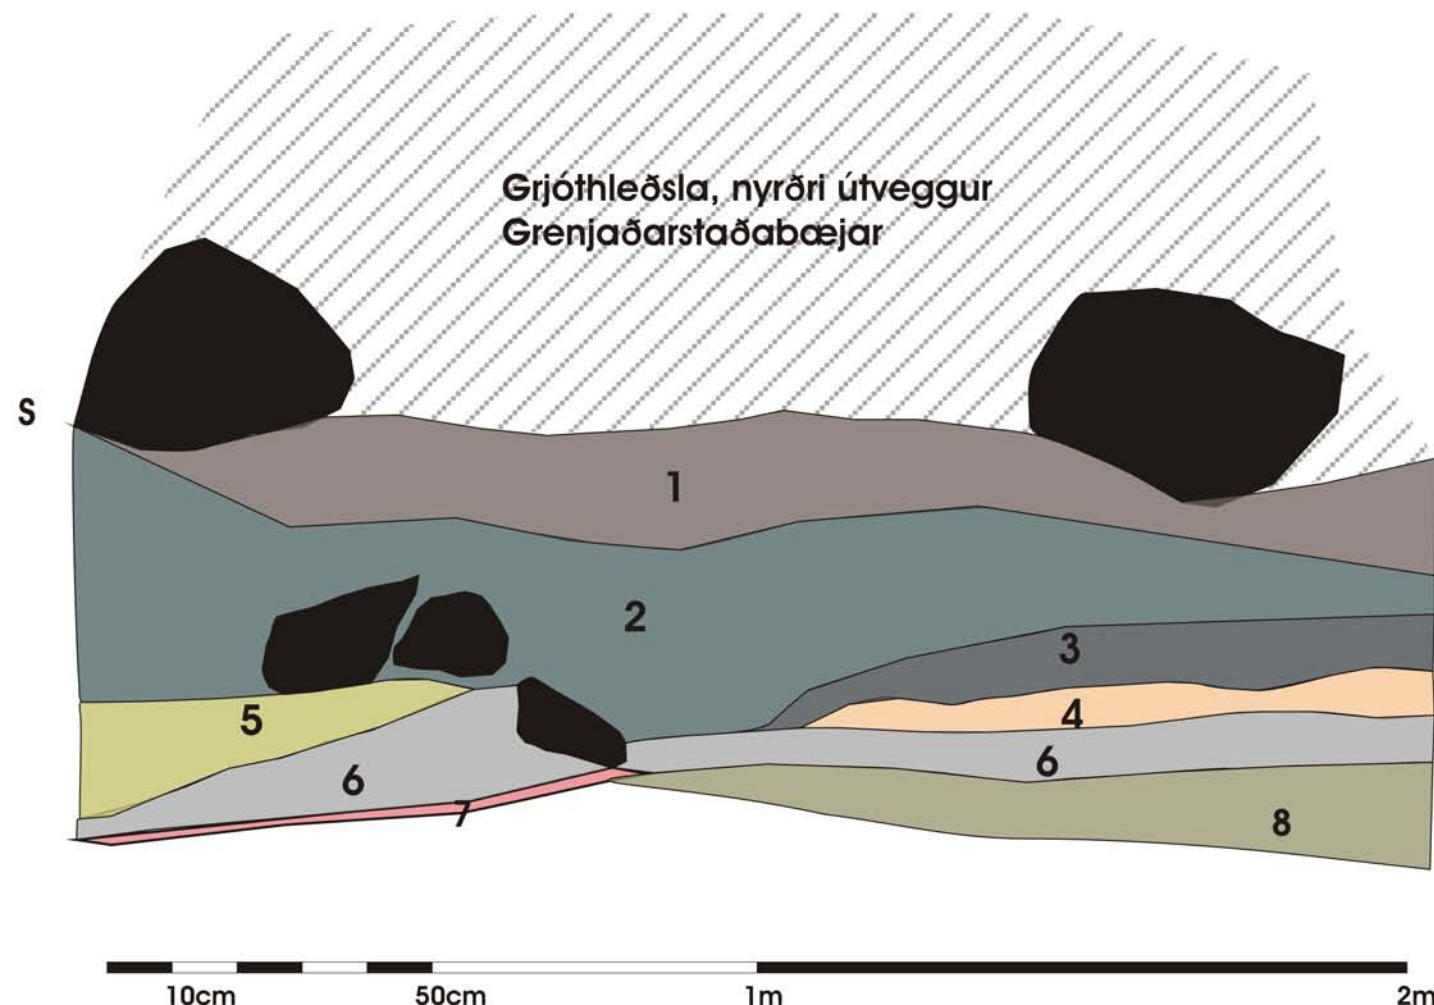
**Jarðlagaskrá:**

1: Rótað yfirborðslag, með mól og dökkleitu torfi. Liggur beint undir nyrðri útvegg bæjarins.

2: Grá- og rauðleitt hrúnið torf með þykkum linsum af grátri sendinni gjósku. Sama lag og lag (2) úr suðursniði.

3: Dökkleitt kolalag með nokkru af lífrænum leifum. Sama lag og lag (7) í norðursniði.

4: Moldarblandað torflag, ekki með kolum. Sama lag og lag (8) í norðursniði.

5: Nokkuð þétt lag, blandað torf með kolum og brenndum beinum úr lagi (6). Sama lag og lag (3) í suðursniði.

6: Ruslalag, dökkt kolalag með miklu af brenndum/óbrenndum beinum og feitum lífrænum úrgangi. Vera kann að um sé að ræða gólflag sem hefur verið mokað í burtu. Lagið er þéttara í sv horni þar sem það liggur ofan á þéttu móöskulagi, líklega leifum af gólflagi. Sama lag og númer (4) í suður sniði.

7: Þunnt, þétt, bleikt móöskulag í sv horninu. Líklega leifar einhverskonar gólflags. Sama lag og lag (5) í suðursniði.

8: Mjög rótað brúnt torflag með linsum af móösku, kolum, brenndum/óbrenndum beinum og viðaleifum. Liggur neðst í öllum sniðunum.

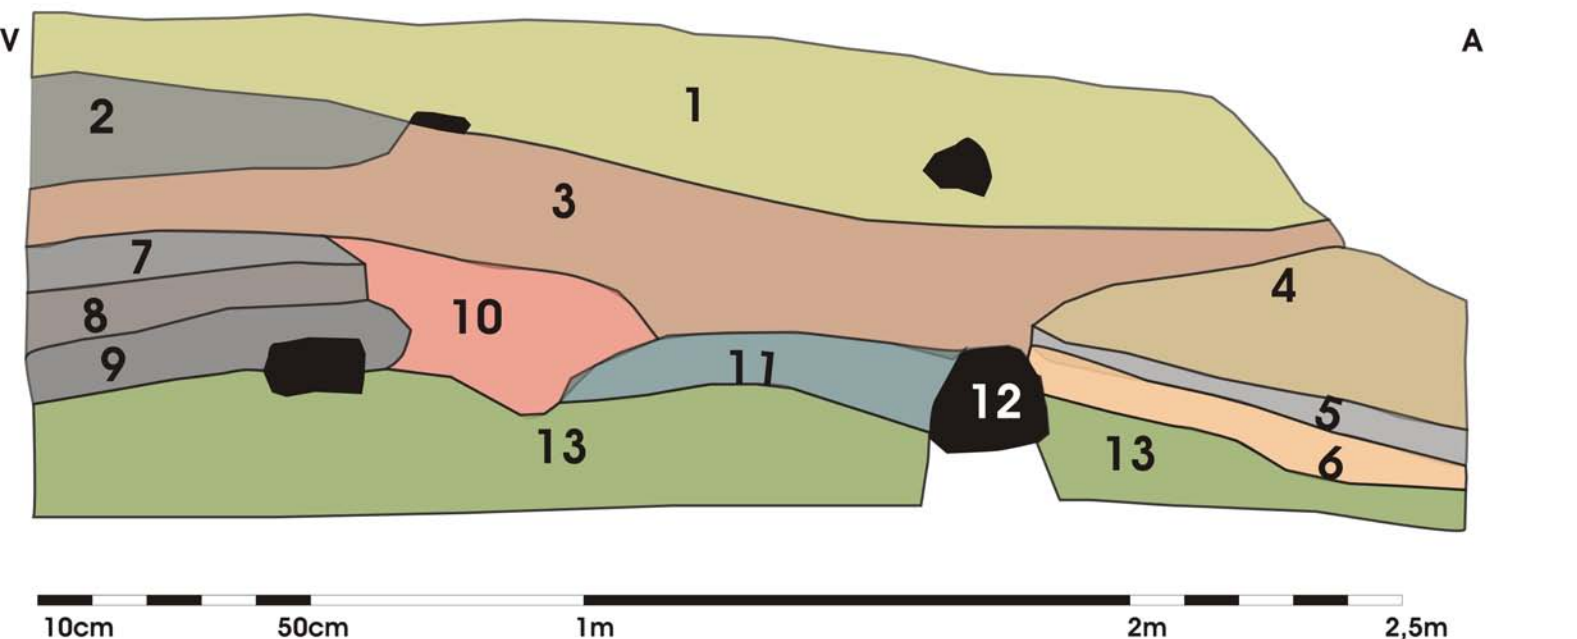
### Jarðlagaskrá:

1: Grasrót, rótaður jarðvegur, möl.

2: Rótað torf blandað saman við grasrót.

3: Rótað torf með grænleitri dökkri gjósku og ljóstri gjósku.

4: Ljósbrúnt einsleitt lag með hvítum gjóskuflekkjum. Sama og lag (2) í austursniði.

5: Dökkt lag með kolum, hvítum flekkjum og mósösku. Sama lag og lag (3) í austursniði.

6: Ljósbrúnt lag með kola- og mó-öskudreif, brenndum og óbrenndum beinum. Sama og lag (4) í austursniði.

7: Ruslag, kol, brennd bein.

8: Moldarblandað torflag, ekki með kolum.

9: Ruslag, kol. Mikið af brenndum beinum og lífrænum leifum.

10: Rótað torf, blanda af lagi (3) og kola og ruslögum.

11: Rótað torflag kann að tengjast steinaröð í miðju svæðinu

12: Steinaröð sem liggur norður-suður þvert yfir svæðið.

13: Mjög rótað brúnt torflag með kolum, brenndum/óbrenndum beinum, mósösku og viðarleifum. Liggur neðst í öllum sniðum.

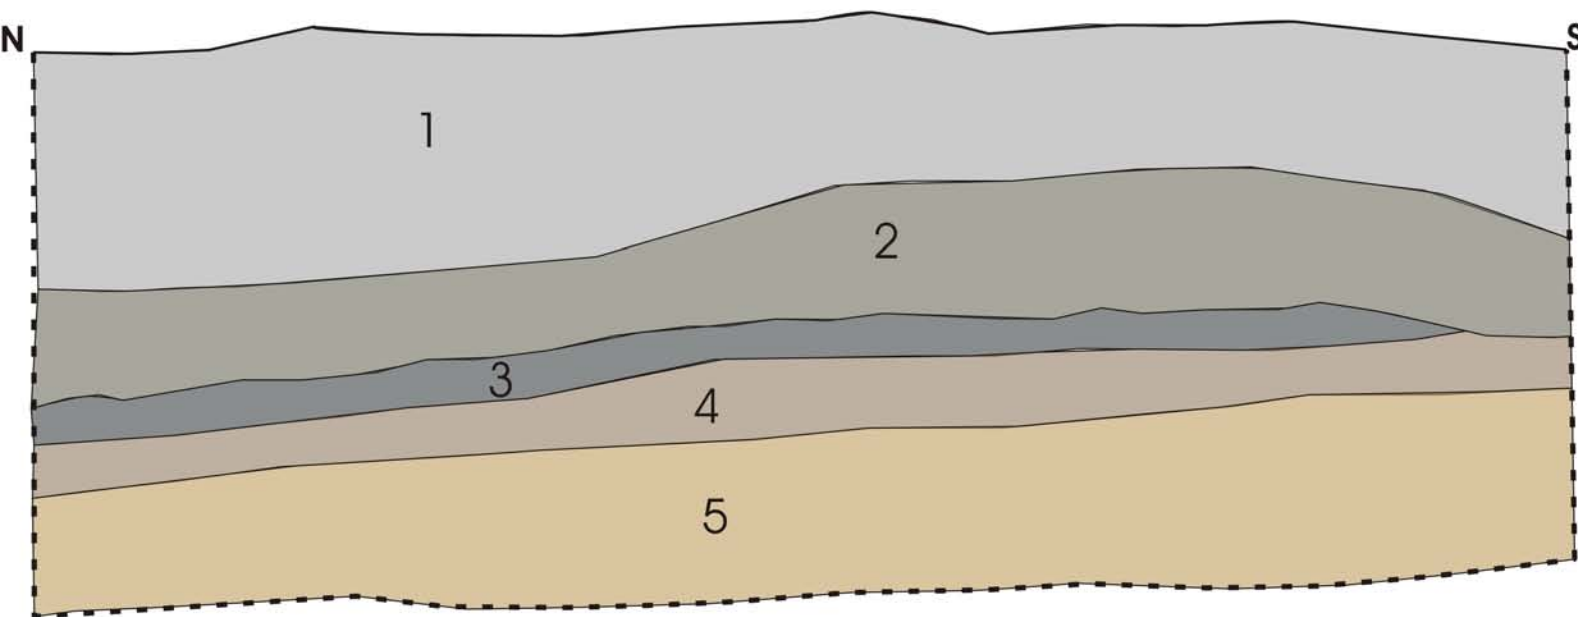
## Austursnið

### Jarðlagaskrá:

1: Göngustígur, möl, rótað undirlag og gömul grasrót.

2: Sama og lag [4] í norður sniði. Ljósbrúnt einsleitt lag en með einhverri mannvist, kola-dreif, móöskudreif og hvíttri gjósku.

3: Dökkt jarðlag með hvítum lífrænum flekkjum, móösku og kola-flekkjum sama og lag [5] í norðursniði.

4: Ljósbrúnt einsleitt lag með kola- og móöskudreif, brenndum og óbrenndum beinum en ekki með hvíttri gjósku. Sama og lag [6] í norðursniði.

5: Mjög rótað brúnt torflag með kolum, brenndum/óbrenndum beinum, mósösku og viðaleifum. Liggur neðst í öllum sniðum.
