# Fornleifaskráning vegna lagningar hitaveitu frá Hofsósi að Neðra-Ási í Viðvíkursveit

Byggðasafn Skagfirðinga

Rannsóknaskýrslur

2019/223

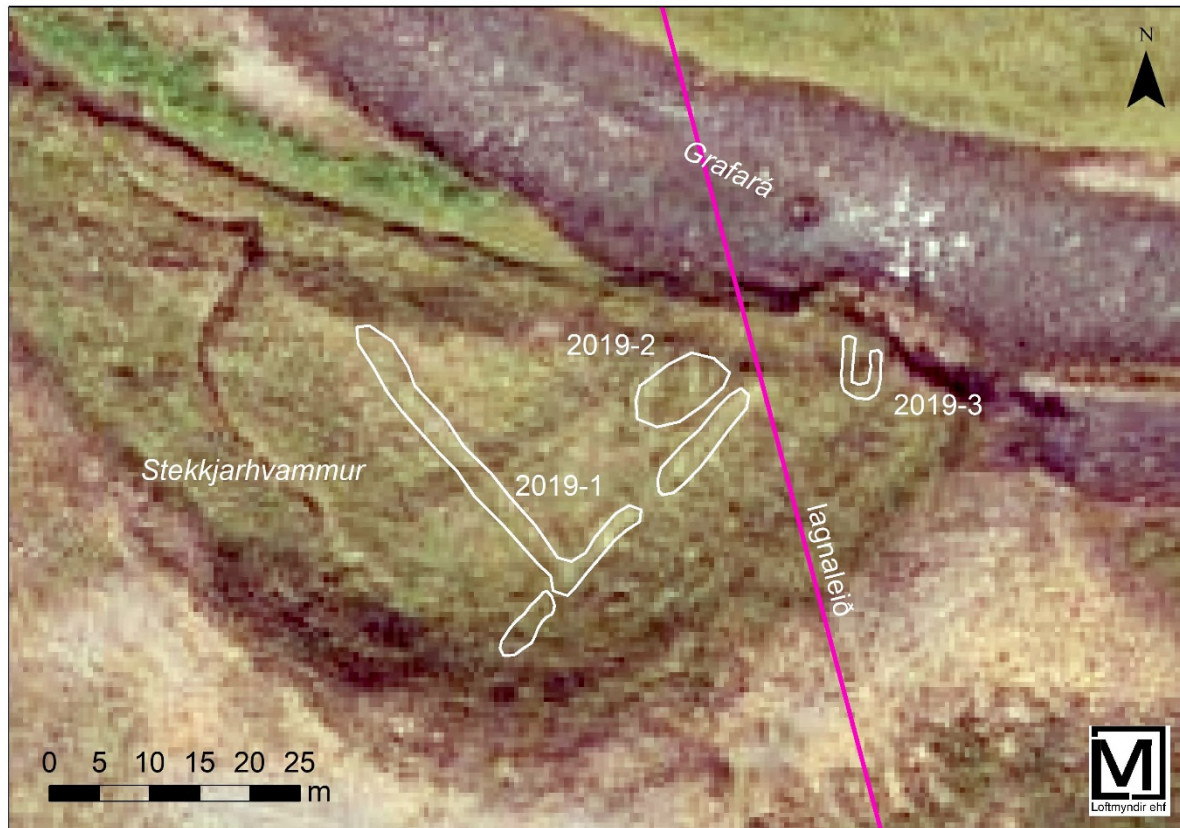
Mynd 1. Minjar [2019-1-3] í Stekkjarhvammi.

### Grafargerði-2019-3

**Tegund:** Tóft

**Hættumat: Mikil hætta.** Lögnin fer á milli minja [2019-1-2 og 3] en um 10m eru á milli minjanna. Auk þess stafar minjunum hætta af landbroti. Tóftin er á árbakka og hefur þegar líklega aðeins brotið af henni norðan til.

Hvammurinn sunnan Grafarár, næst austan eða ofan við Siglufjarðarveg, heitir Stekkjarhvammur. Norðaustast í hvamminum, á syðri árbakkanum, er tóft.

Tóftin snýr norður-suður og er opin mót norðri, í átt að ánni. Hún er algróin grasi, mosa og lyngi og er 3,5x6m að utanmáli. Veggir eru 40-70cm háir og tæplega metri á breidd.

**Mótvægisáðgerðir:** Gerð var krafa um að minjar yrðu merktar til þess að forða þeim frá raski vegna framkvæmda.

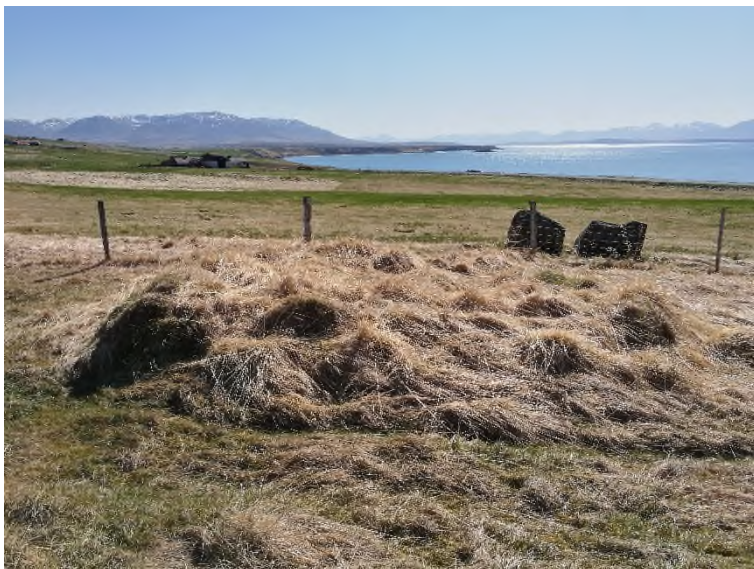
Mynd 3. Tóft [2019-4] við túngirðinguna. Horft er til suðurs.

110m norðvestur af sumarbústað í landi Miðhúsa er tóft.

Tóftin er um 5x5,5m að utanmáli og hafa dyr verið á henni við suðvestur horn. Veggir eru 20-50cm háir og rétt um metri á breidd. Tóftin er algróin grasi og mosa. Norðan hennar er algróin þúst.

**Hættumat: Mikil hætta.** Hita-veitulögnin liggur þvert yfir tóftina.

**Mótvægisáðgerðir:** Gerðar voru kröfur um að lögnin yrði annað hvort færð í túnið sunnan við minjarnar eða norður að vegi.

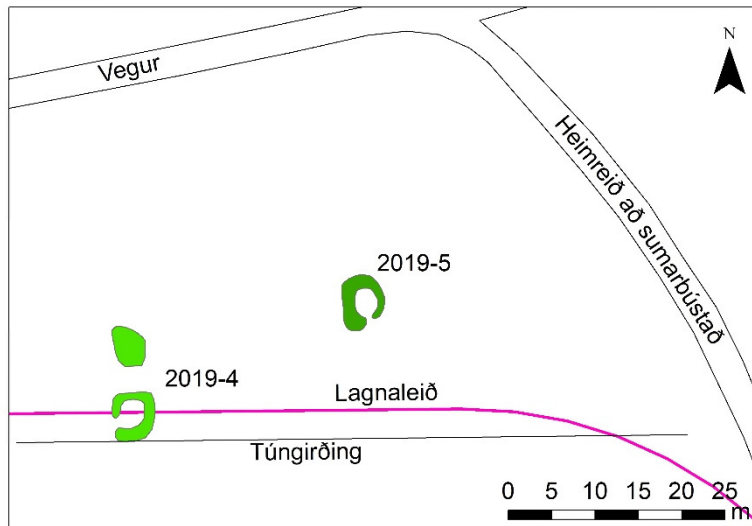
Mynd 4. Tóftir [2019-4 og 5].

**Hættumat:** **Hætta.** Minjarnar eru rétt um 10m norður af lagnaleið.

Tóftin snýr norður-suður og er 4,5x6m að utanmáli. Dyr hafa snúið mót suðri. Veggir eru 20-50cm háir og rúmlega metri á breidd. Þeir eru algrónir grasi, mosa og lyngi og virðist tóftin vera eldri en tóft [2019-4] sem er rétt rúmlega 20 metrum suðvestar.

**Mótvægisáðgerðir:** Ekki var talin þörf á mótvægisáðgerðum.

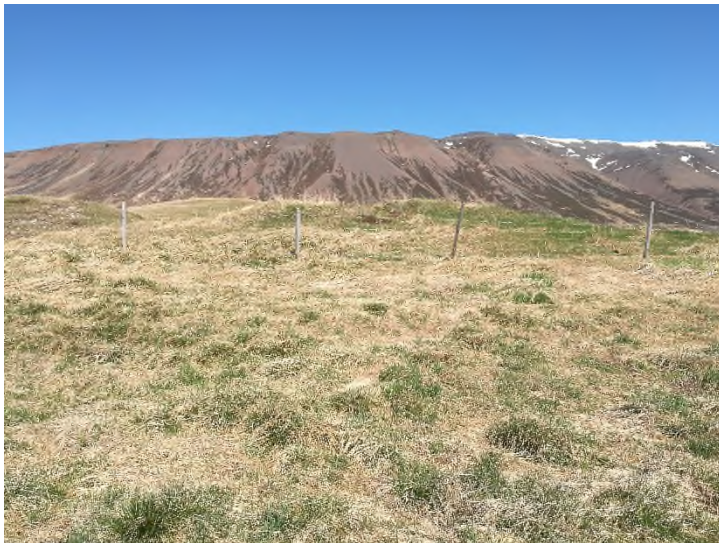
*Mynd 5. Fjárhústóftin [2018-8], gróin grænu grasi, er ofan girðingar. Horft er neðan af túninu til norðausturs.*

**Hættumat: Engin hættu**

Fjárhústóftin var ekki skráð á vettvangi en hnit voru tekin af

loftmynd þar sem tóftin sést greinilega. Ekki var talin þörf á að skrá minjarnar sérstaklega þar sem ólíklegt var talið að farið yrði með hitaveitulögnina upp í hólana.

**Mótvægisáðgerðir:** Ekki var talin þörf á mótvægisáðgerðum.

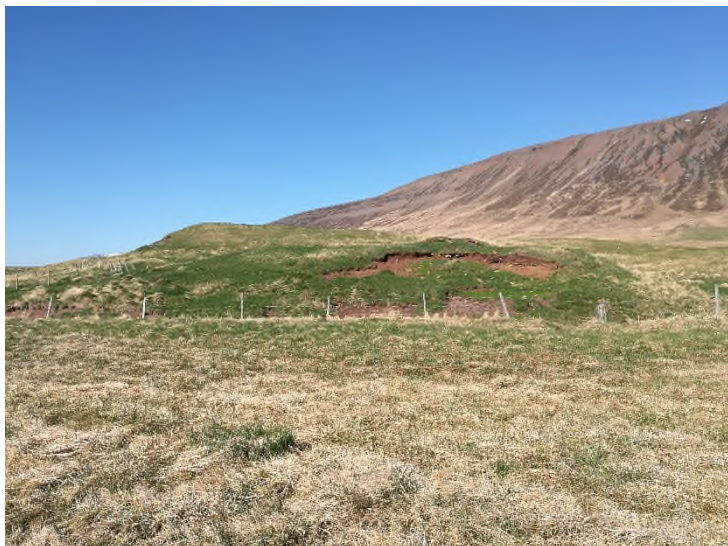
Mynd 6. Bæjarhóllinn fagur grænn en aðeins rofinn. Horft er til nna, neðan af túninu.

**Hættumat:** Engin hætta

Bæjartóftin var ekki skráð á vettvangi en hnit voru tekin af

loftmynd þar sem tóftin sést greinilega. Ekki var talin þörf á að skrá minjarnar sérstaklega þar sem ólíklegt var talið að farið yrði með hitaveitulögnina upp í hólana.

**Mótvægisaðgerðir:** Ekki var talin þörf á mótvægisaðgerðum.

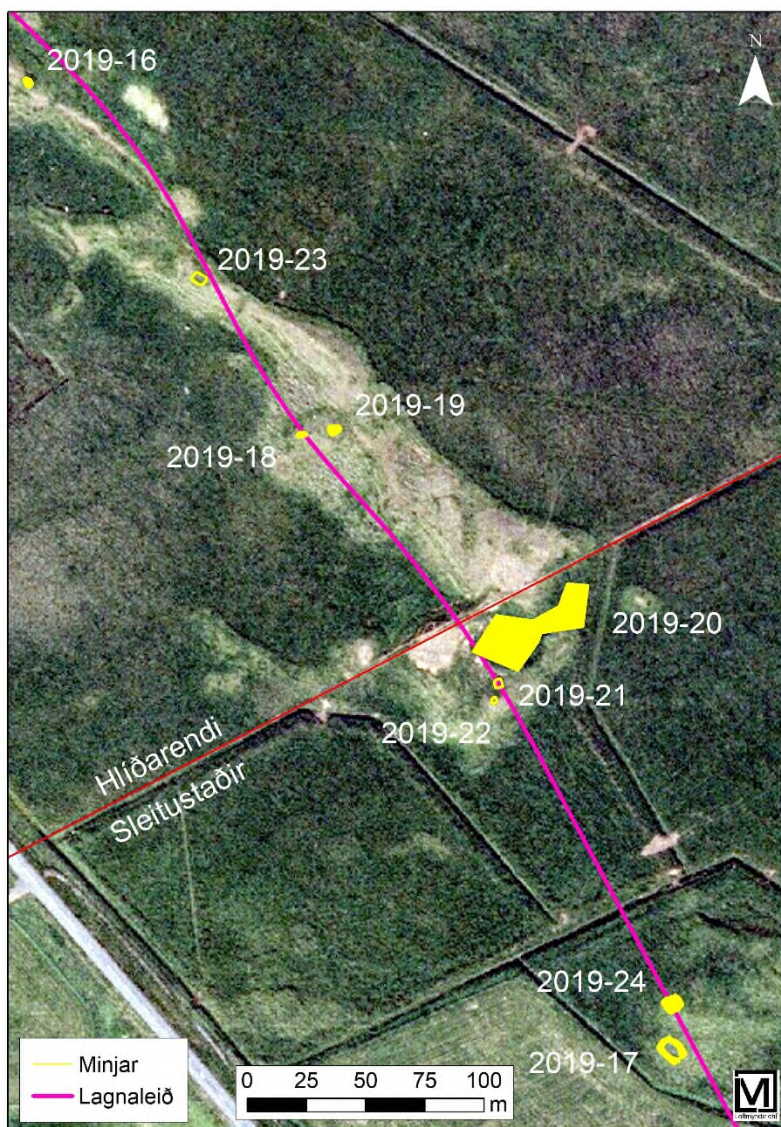
Mynd 7. Minjar á merkjum Hlíðarenda og Sleitustaða. Syðst eru tóftir við býlið Kringlugerði en bæjartóftirnar lenda utan svæðis.

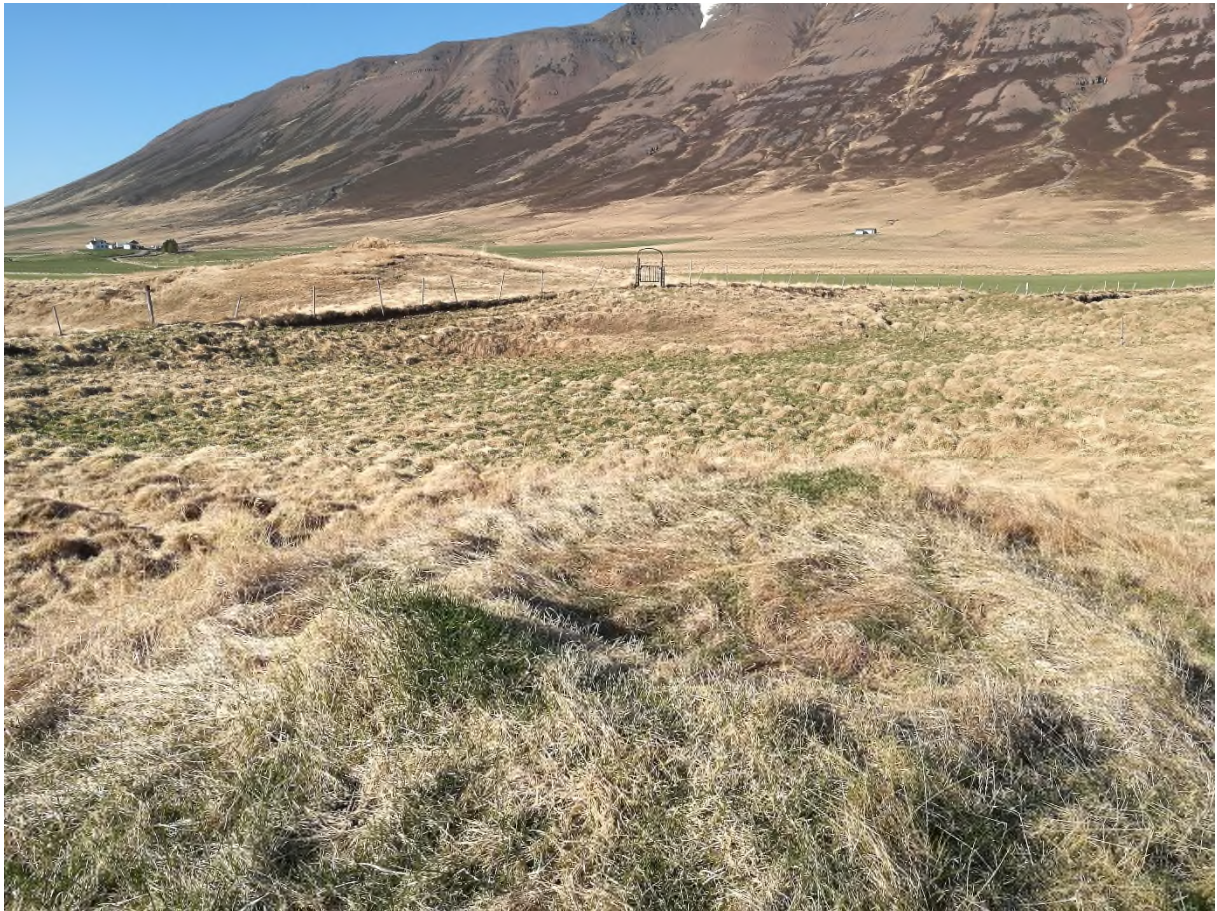
Mynd 8. Mógröf [2019-20] sést fyrir miðri mynd en í forgrunni er mótóft [2019-21]. Í bakgrunni er merkjagirðingin á milli Sleitustaða og Miklabæjar.

**Hættumat: Mikil hættu.** Lögnin fer yfir vesturenda minjanna og verða þær fyrir raski að óbreyttu.

Hún er tæplega 730fm að flatarmáli og um 60cm djúp.

**Hættumat: Mikil hættu.** Lögnin fer þvert yfir tóftina og verður hún fyrir raski að óbreyttu.

Nyrðri mótóftin og sú sem er nær mógröfinni er 3x4m að utanmáli. Innbrún er á veggjum og eru þeir mest um 50cm breiðir og 10-30cm háir. Tóftin er algróin grasi.

**Mótvægisáðgerðir:** Gerð var krafa um að lögnin yrði færð vestur fyrir mógrafirnar og mótóftirnar til að forða minjum raski.

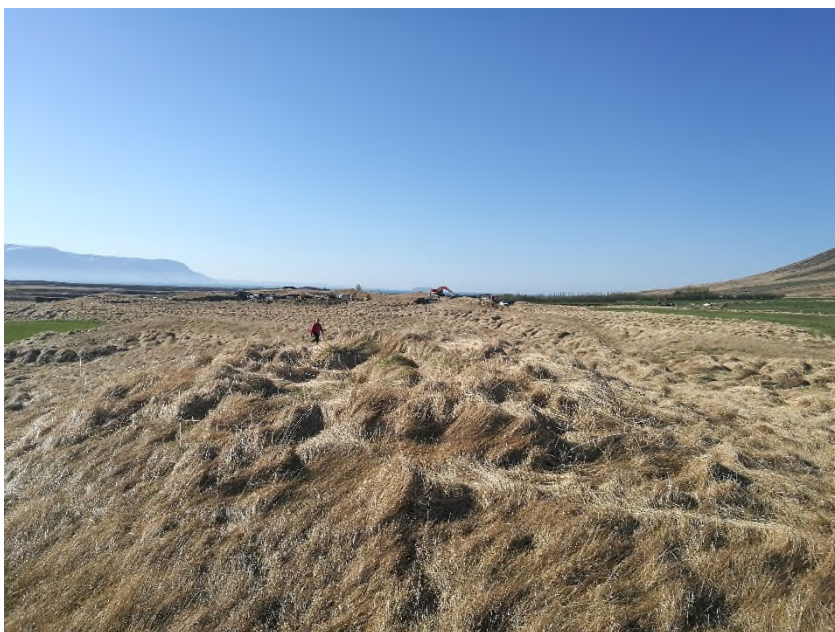
Mynd 9. Mótóft [2019-23]. Horft er til norðvesturs.

**Hættumat:** Mikil hætta.

Tóftin er innan við 2m frá lagnaleið og miklar líkur eru taldar á raski vegna framkvæmda.

Tóftin er 4x6m að utanmáli. Veggir 20-40cm háir og um 50cm breiðir. Tóftin er algróin grasi.

**Mótvægisáðgerðir:** Lagt var til að lögnin yrði færð þannig að hún lægi á milli hólanna en ekki eftir þeim endilöngum til þess að

forða minjum raski.

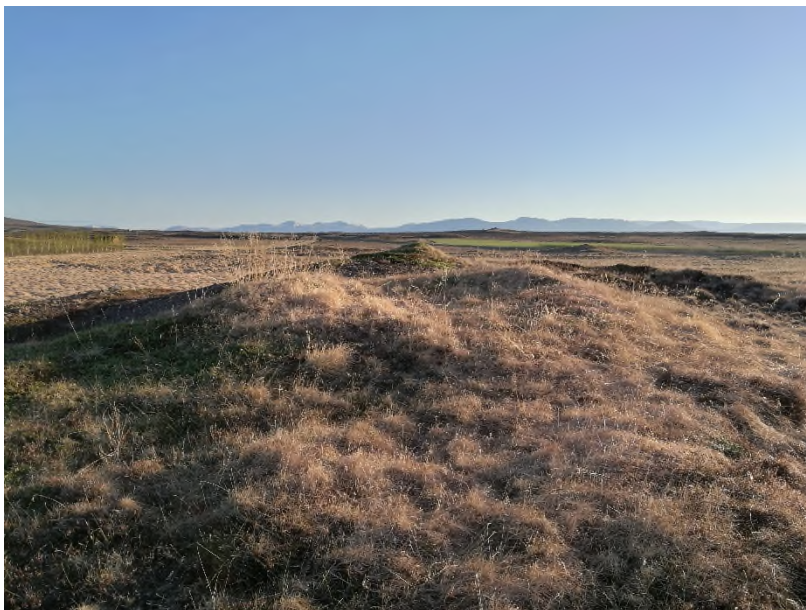
Mynd 10. Tóft [2019-26]. Horft er til suðvesturs.

**Hættumat:** Mikil hættu.

Minjarnar eru um metra frá lagnaleið og því í mikilli hættu vegna framkvæmda.

Austari tóftin sem líklega er mótóft er um 4,5x4,5m að utanmáli. Hún er algróin, grasi, mosa og lyngi. Veggir eru 10-30cm háir og um 50cm breiðir og tóftin snýr norðaustur-suðvesturs.

**Mótvægisgerðir:** Gerð var krafa um að lögninni yrði hliðrað örfáa metra til til norðurs.

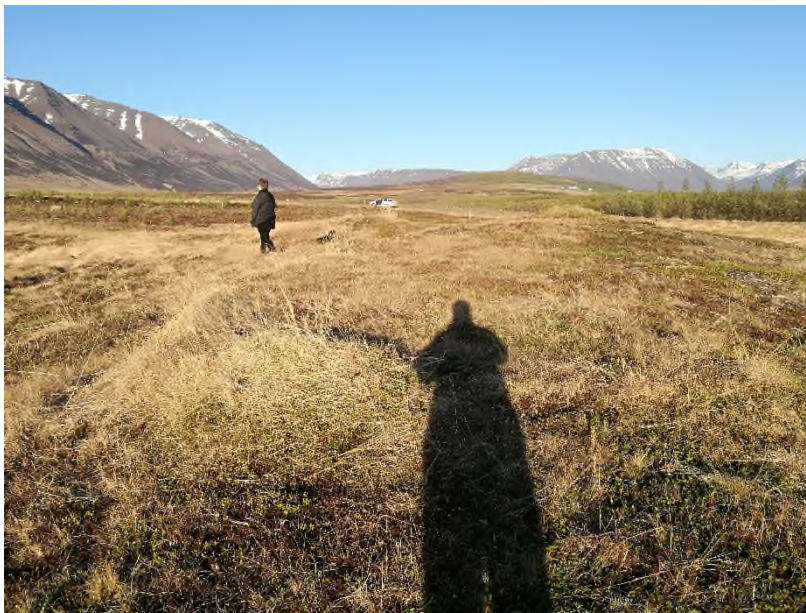
Mynd 11. Tóft [2019-27] rétt neðan við miðja mynd. Horft er til er til suðausturs.

**Hættumat:** Hætta.

Minjarnar eru um 10m frá lagnaleið og ekki taldar í mikilli hættu vegna framkvæmda.

Vestari tóftin er 3x4,5m að utanmáli. Hún snýr norður-suður og veggir eru 130cm háir. Tóftin er algróin grasi, mosa og lyngi.

**Mótvægis-aðgerðir:** Ekki var talin þörf á mótvægis-aðgerðum.

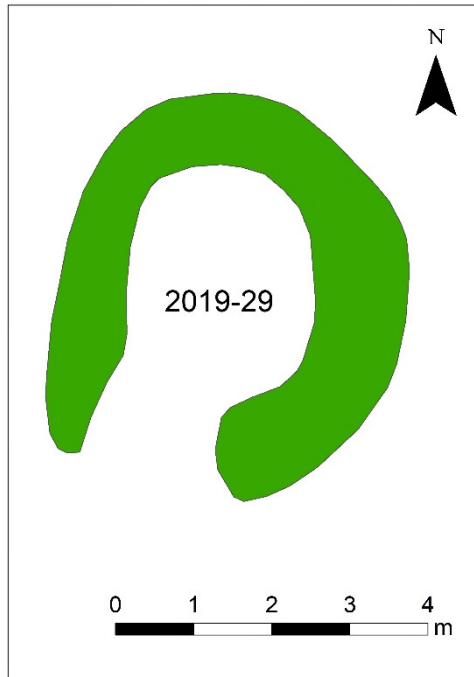
Mynd 13. Tóft [2019-29].

Tóftin er nokkuð hringlaga og er um 4,5m að þvermáli. Dyr hafa snúið til suðurs. Tóftin er algróin grasi og mosa. Veggir eru 30-50cm háir og um 60cm á breidd.
