# *Fornleifaskráning vegna lagningar jarðstrengs í Hjaltadal.*

Fornleifadeild Byggðasafns Skagfirðinga skráði fornleifar vegna fyrirhugaðrar lagningar jarðstrengs í Hjaltadal í Skagafirði að beiðni Rögnvaldar Guðmundssonar hjá RARIK.

**Verknúmer Minjastofnunar Íslands: 2714**

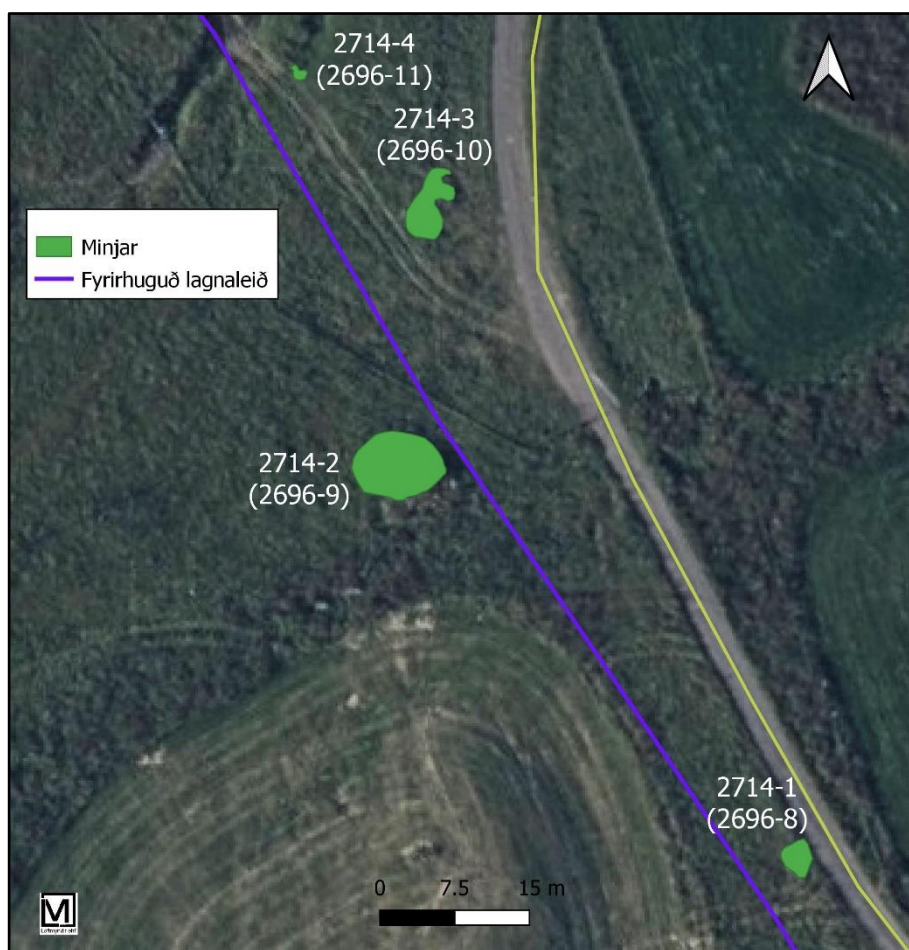
Mynd 1. Minjar 2714-1 -4.

## Reykir 2714-1 (2696-8)

**Hlutverk:** Stöðull, sumarfjós?

**Tegund:** Steinlögn

**Hættumat:** Mikil hætta – 3m austan við fyrirhugaða lagnaleið

Um 120m NV af íbúðarhúsinu á Reykjum og rétt vestan við heimreiðina er steinlögn.

Samkvæmt Ástvaldi Jóhannessyni bónda á Reykjum er steinlögnin undirstöður þar sem mjólkaðar voru kýr (munnleg heimild: 24.06.21). Steinlögnin er um 3m x 3,5m að utanmáli og er illgreinanleg.

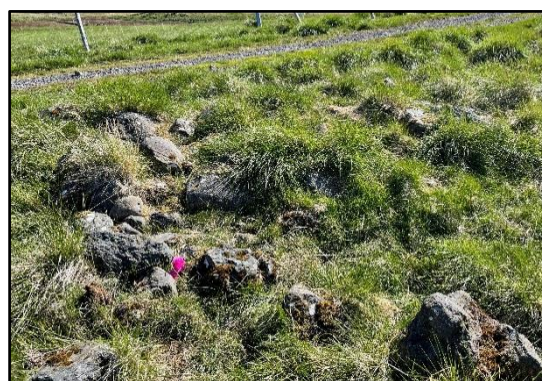
Mynd 2. Stöðull (2714-1), horft til sa, tekin sumarið 2021.

Með því að hliðra lagnaleið til vesturs um nokkra metra mætti forða minjum frá raski.

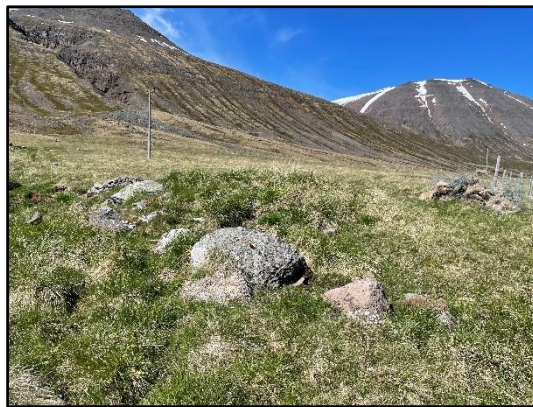
Samkvæmt Ástvaldi Jóhannessyni bónda eru þetta minjar um túnahreinsun (munnleg heimild: 24.06.21).

Mynd 3. Túnhreinsun (2714-2), horft til nv, tekin sumarið 2021.

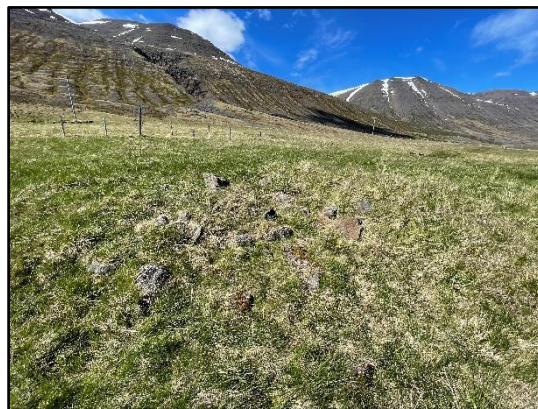
Tóftin er illgreinanleg, um 4m x 7m að utanmáli og liggur NA-SV. Hún er grasi gróin en sér í grjót í veggjum. Veggirnir eru um 40cm á hæð.

Mynd 4. Óþekkt tóft (2714-3), horft til nv tekin sumarið 2021.

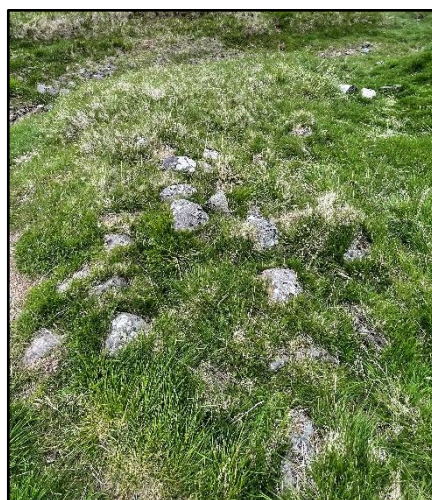
Steinlögnin er um 1,5m x 2m að utanmáli og liggur NV-SA.

Mynd 5. Óþekkt steinlögn, horft til na, tekin sumarið 2021.

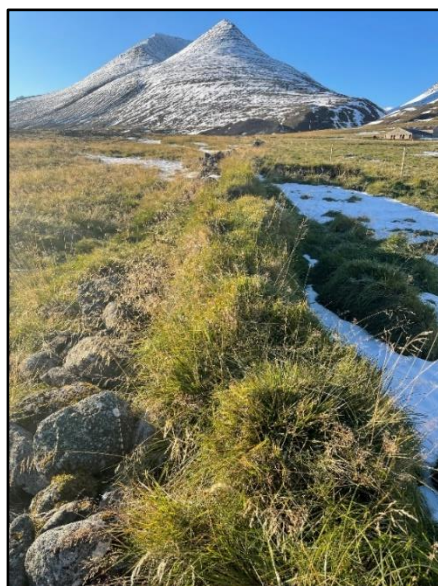
Garðlagið er úr grjóti og vel greinilegt. Það er um 460m langt, um 40cm hátt og um mest 1,5m á breidd. Garðlagið liggur NNA-SSV.

*Mynd 6. 2714-5. Horft til suðvesturs eftir túngarðinum í Hvammi.*

Með því að hliðra lagnaleið til norðurs um nokkra metra meðfram heimreiðinni mætti forða minjum frá raski.

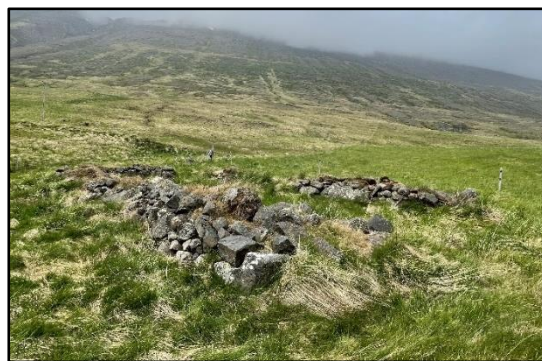
Réttin er úr grjóti með torfi efst og liggur NA-SV. Hún er um 8,5m x 15m að utanmáli. Veggirnir eru um 2m á breidd og um 80cm á hæð. Hleðslan er vel greinanleg en er hluta grasi og mosa gróin.

*Mynd 77. 2714-6. Horft til vesturs.*

Með því að hliðra lagnaleið til austurs um nokkra metra meðfram heimreiðinni mætti forða minjum frá raski.

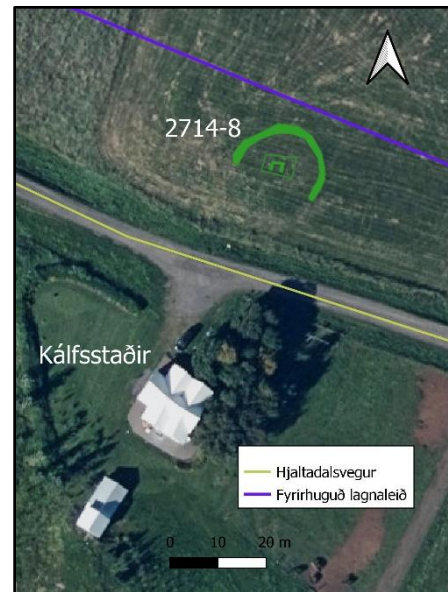
Mynd 88. 2714-9 með fyrri fyrirhugaða lagnaleið.

Kirkju á Kálfsstöðum er fyrst getið í Þorgils sögu skarða (Sturlunga saga 1946, bls. 200, 203). „Í Byggðasögu Skagafjarðar (2011, bls. 85-86) segir: „Árni Sveinsson bóndi á Kálfsstöðum 1923-1964 var mikill áhugamaður um sögu og fornan fróðleik. Hann gaf eftirfarandi lýsingu í bréfi til Margeirs Jónssonar árið 1942: „Fram af hlaðinu á Kálfsstöðum, ca. 20m frá bæjardyrnum [um 40m frá núverandi íbúðarhúsi], er hringmyndaður hóll sem nefndur er Bænhúshóll. Á honum eru grónar tóftarrústir. Hefur hús það sýnilega snúið eins og Hólakirkja, nokkuð öfugt við flest önnur hús í dalnum en nokkurn veginn rétt frá austri til vesturs eftir stjörnuáttum. Er hér því óefað um kirkju-eða bænhústóttir að ræða. Varpað hefur verið fram af hlaðinu ösku og rusli svo að nú er slétt af hólnum bæjarmegin. Ekki get ég séð þess merki nú hvenær bænhúsið eða kirkjan lagðist niður. Hér má því við bæta að á vesturgafli tóftarinnar mótaði fyrir dyrum.

Árni gróf síðar könnunarholu í Bænhústóftina og fann þar m.a. kljásteyna tvo og glerbrot sem benda til að húsið hafi síðast verið notað sem skemma. Síðsumars árið 1977 lét þáverandi Kálfsstaðabóndi jarðýtu skafa Bænhúshóllinn burtu með öllu saman svo þar sér ekki umul eftir.““

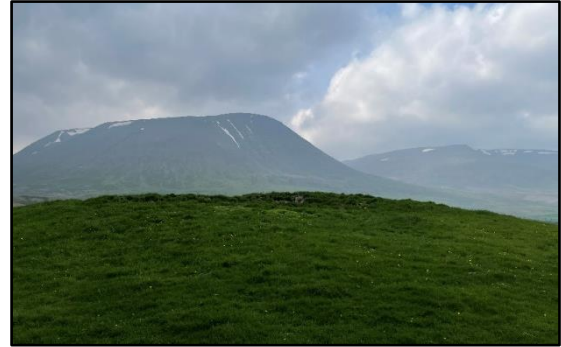
*Mynd 99. 2714-9. Horft til suðvesturs.*

Bæjarhóllinn er um 30m x 40m að utanmáli og grasi gróinn. Búið er að slétta bæjarhólinn og engar minjar eru sjáanlegar. Það má þó gera ráð fyrir jarðlægum minjum.

Lagt er til að minjarnar verði merktar til þess að koma í veg fyrir að minjarnar verði fyrir raski við framkvæmdir.

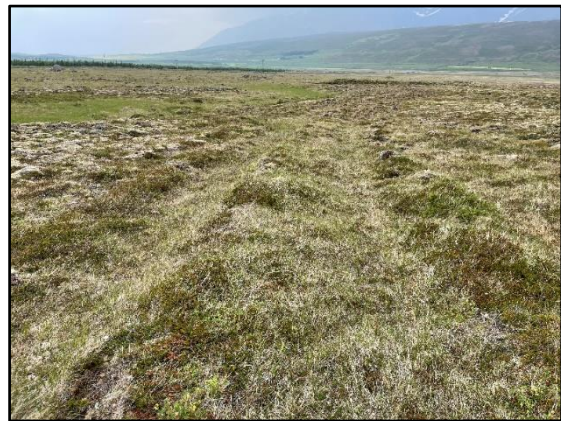
*Mynd 10. 2714-10. Horft til norðurs.*

Gatan er vel greinanleg og grasi og mosa gróin. Hún er um 335m löng og liggur í NV-SA á milli Nautabús og Kjarvalsstaða. Gatan var að hluta mæld á vettvangi og að hluta teiknuð af loftmynd.

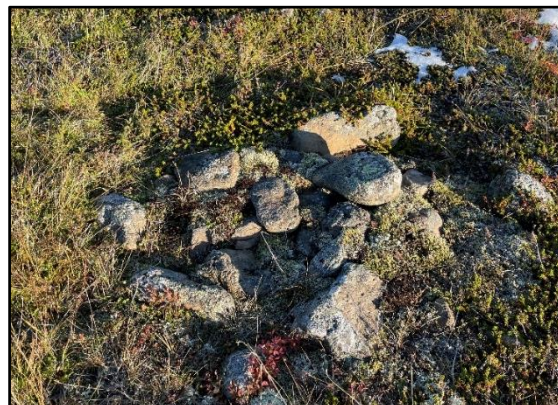
Steinlögnin er um 50cm í þvermál og er hringlaga. Hún gæti verið náttúruleg.

Mynd 11. Steinlögn (2714-11).

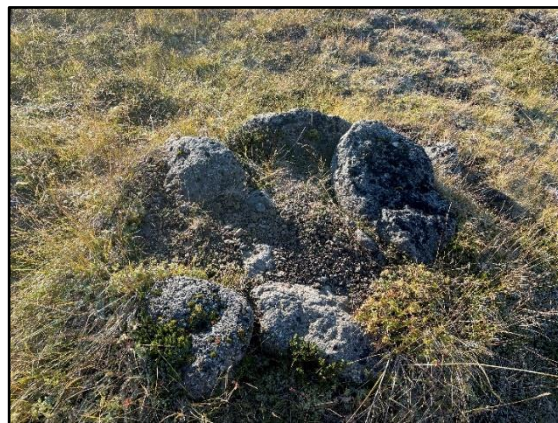
Steinlögnin er um 1m í þvermáli og er hringlaga. Hún gæti verið náttúruleg.

Mynd 12. Steinlögn (2714-12).

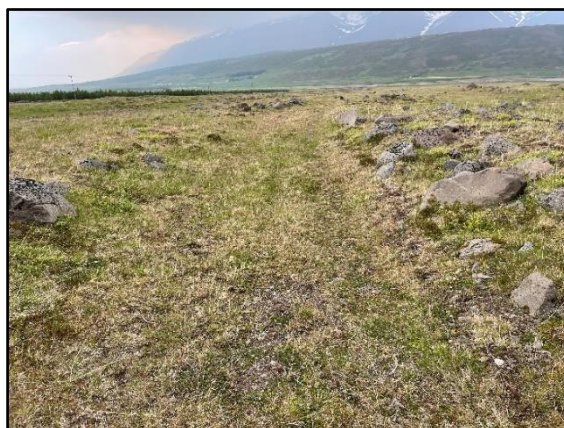
Gatan liggur N-S meðfram austanverðri Nautabúsá og er um 1,8km löng. Hún er vel greinanleg og grasi gróin. Gatan var að hluta mæld á vettvangi og að hluta teiknuð af loftmynd.

Mynd 13. 2714-13. Horft til norðurs.

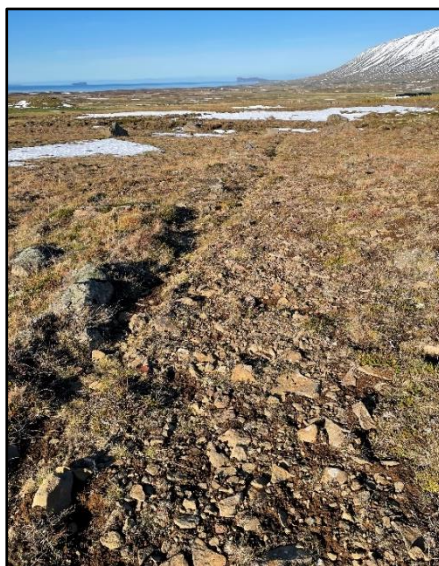
Gatan er vel greinanleg og grasi og mosa gróin. Hún er um 540m á lengd, þar af er hún 160m löng norðan Hólavegar en 380m löng sunnan hans.

*Mynd 1510. 2714-16. Horft til norðvesturs.*
