# Höfnin á Sauðárkróki

FORNLEIFASKRÁNING OG  
FORKÖNNUN HÚSA

2022

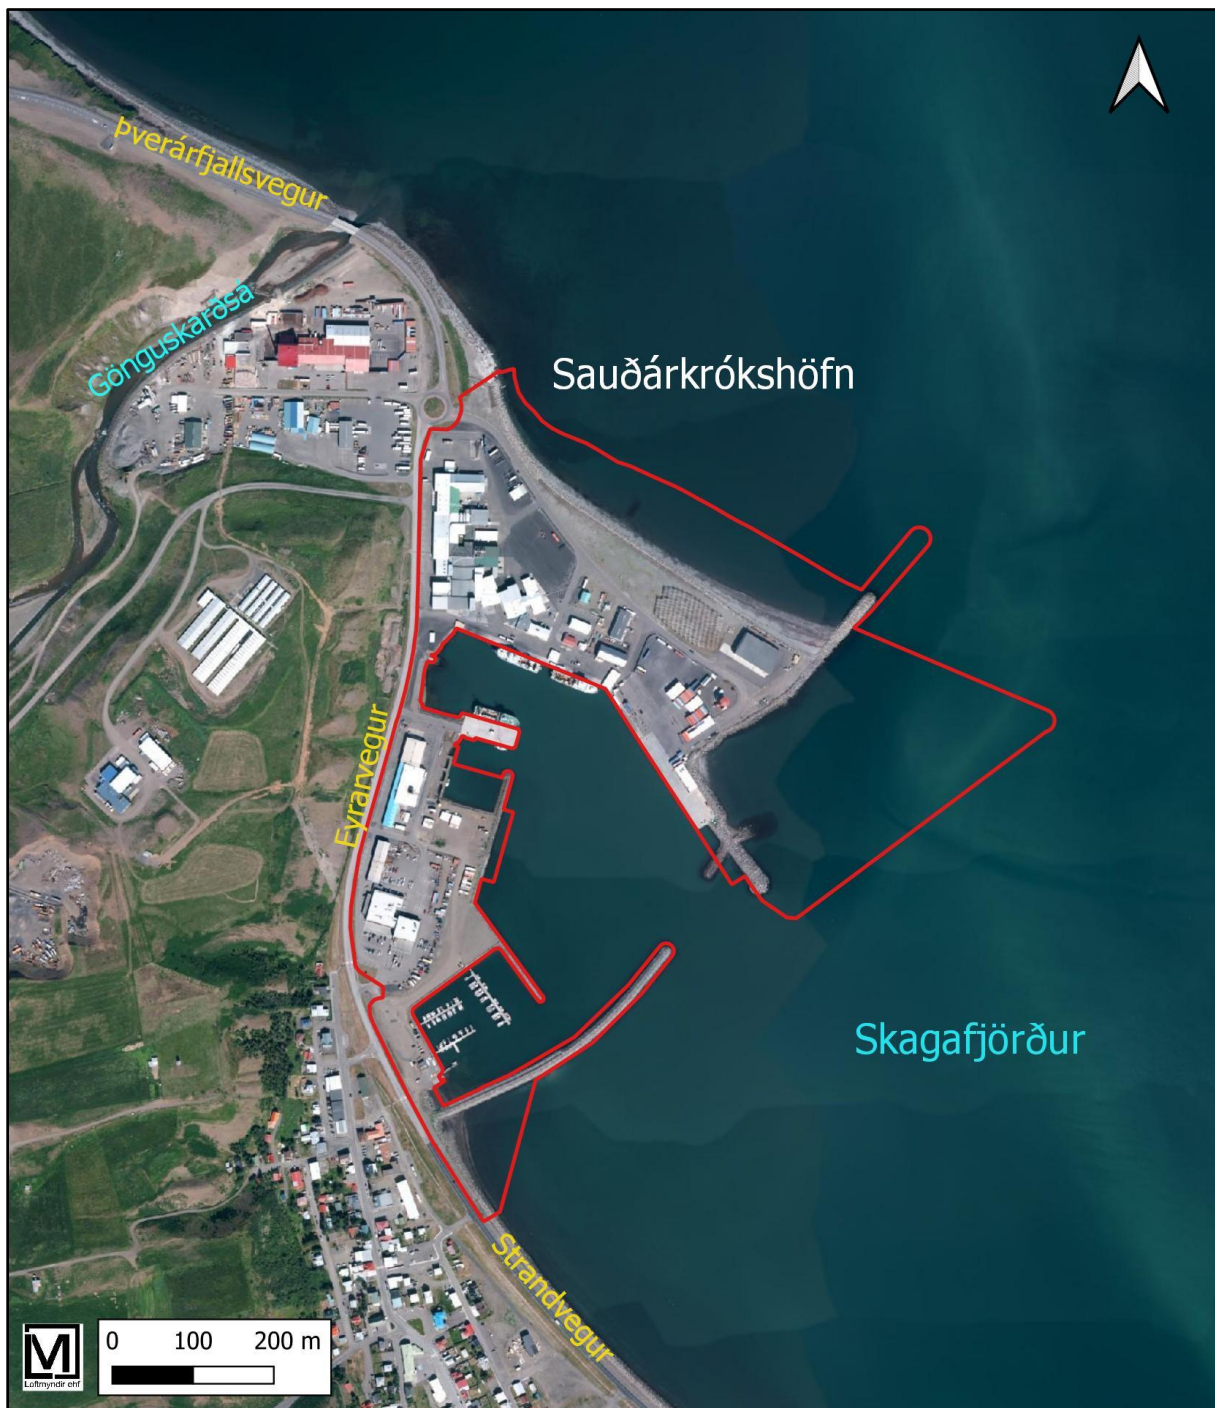
Mynd 1. Yfirlitsmynd. Skráningarsvæðið er afmarkað með rauðu. Gögnin eru fengin frá Stoð ehf.

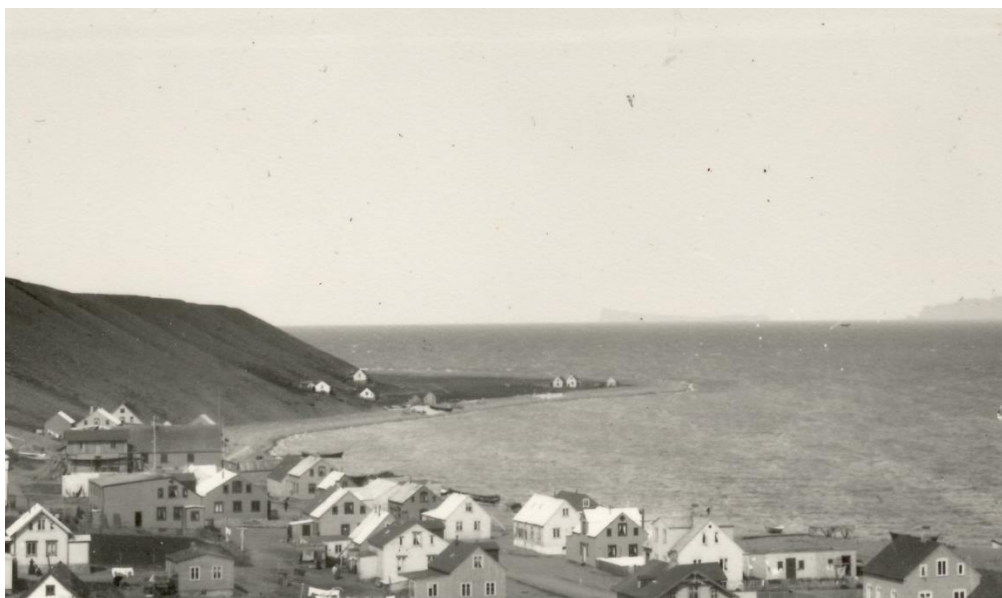
Mynd 5. Sauðárkrúkur - Eyrin 1903. Ljósmynd úr safni Héraðsskjalasafns Skagfirðinga.

Á ljósmynd frá 1903 (mynd 5) má sjá byggingar alveg við ströndina og bát þar við. Líklega eru það einhvers konar sjóbúðir. Á uppdrætti frá 1920 má enn sjá tún og byggingar merktar Bakka sem er þá

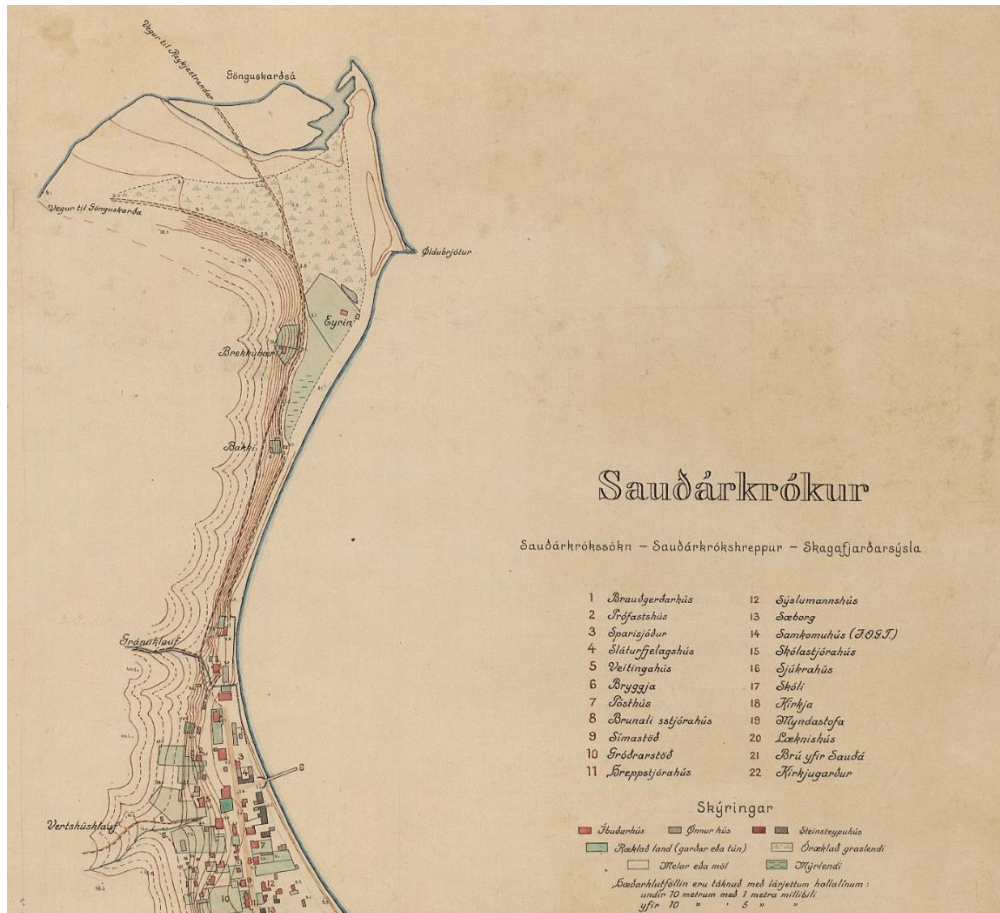
ekki alveg í samræmi við það sem kemur fram í Sögu Sauðárkróks en mögulega hafa þessar byggingar verið útihús (sjá mynd 6).

Mynd 6. Uppdráttur frá 1920. Uppdráttur þéttbýlisstaða, hluti af dönsku herforingjakortunum. Landmælingar Íslands.

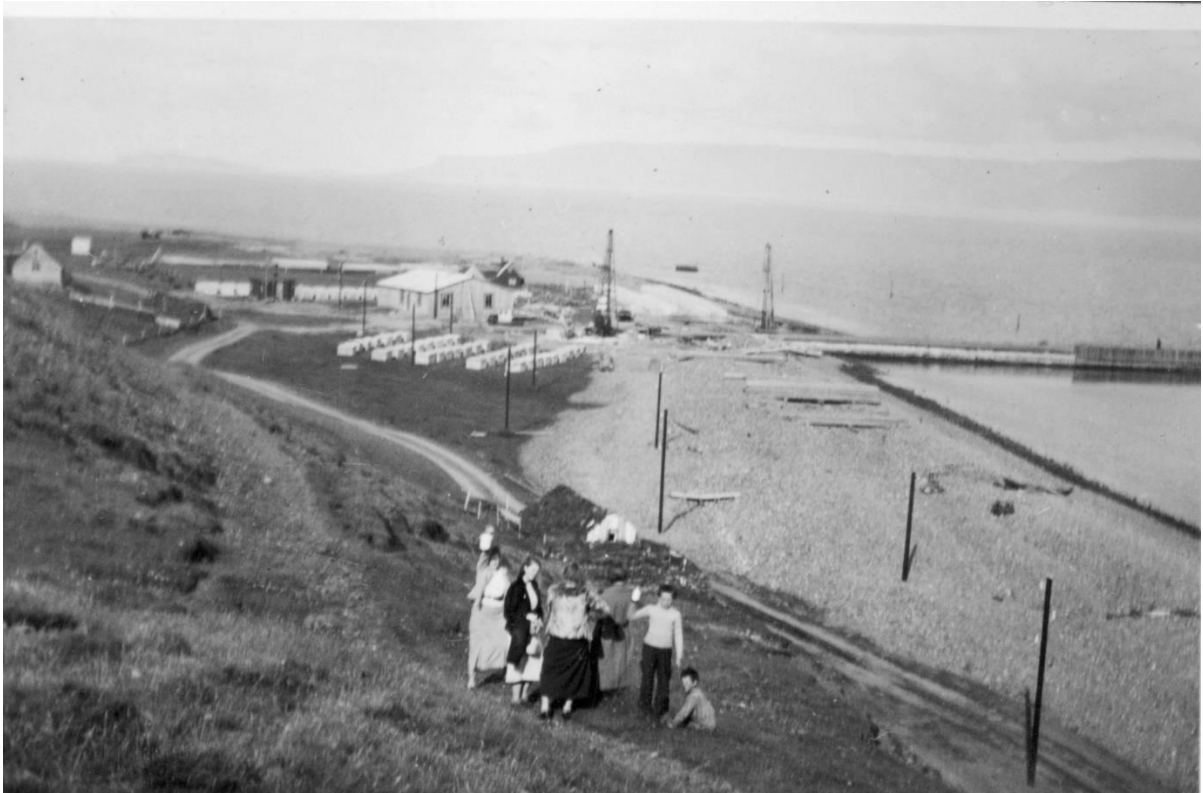
Mynd 7. Eyrin í krinum 1937-1939. Vinna við hafnargarðinn í fullum gangi. Hafnarhús risið. Bak við hafnarhúsið og vestan við það má sjá Eyrarhús og líklega Brekkubæ (lengst til vinstri). Úr safni Michelsen-fjölskyldunnar, varveitt á Héraðsskjalasafni Skagfirðinga. IS-HSk-N00016-A-B-Mic149.

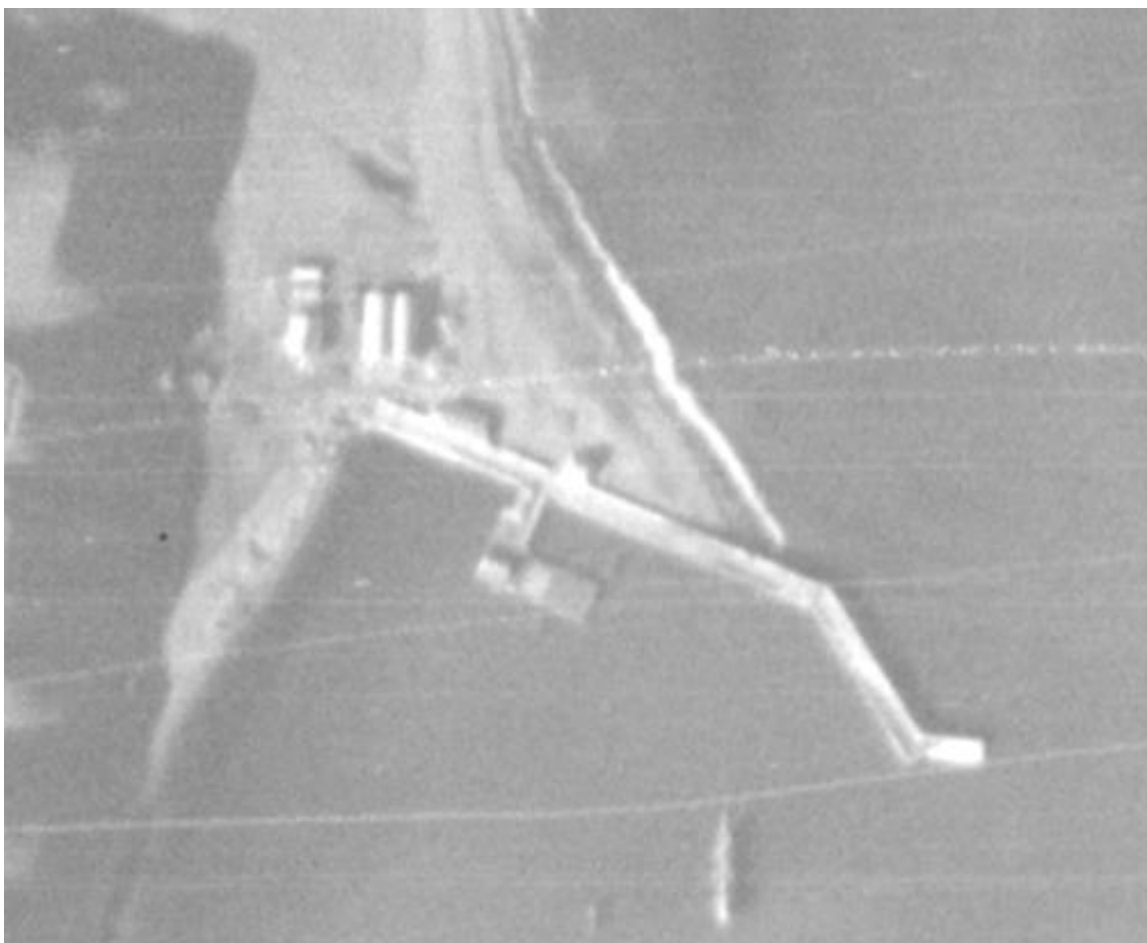
Mynd 9. Loftmynd af höfninni 1945. Auk hafnarhússins og bragganna tveggja norðan við það má sjá tvo stærri bragga austan við hafnarhúsið sem Kaupfélag Skagfirðinga reisti sem skemmur. Birt með leyfi National Collection of Aerial Photography (NCAP).

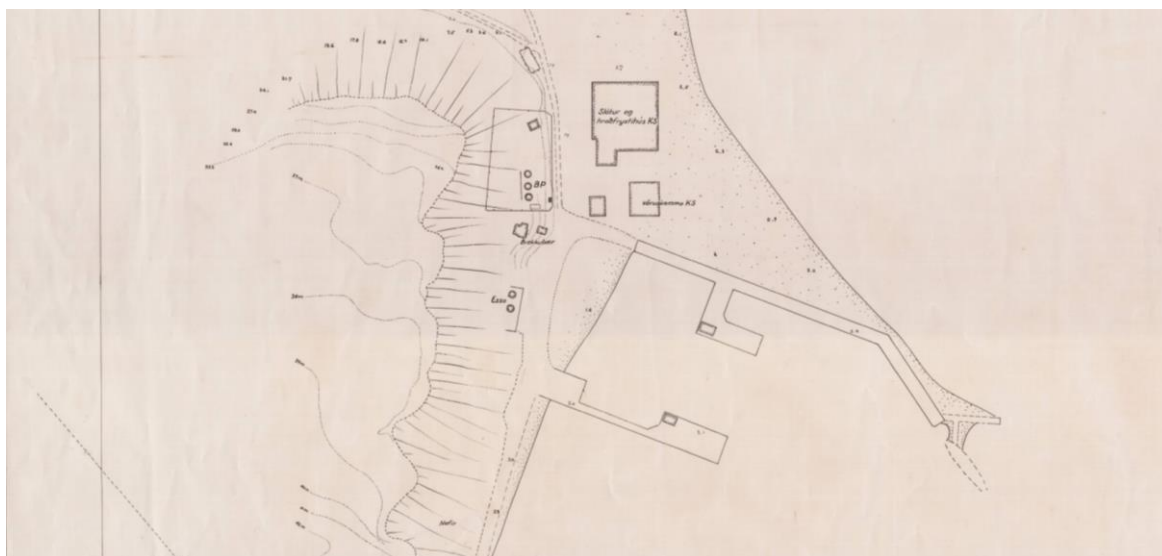
Ekki er ljóst í hvaða uppdrátt er hér verið að vísa en möglega er um að ræða uppdrátt sem er uppfærsla á uppdrætti Jóns Víðis frá 1934 og er varðveittur hjá Skipulagsstofnun Íslands (mynd 10).

Mynd 10. Uppdráttur frá 1949-1950 sem byggði á uppdrætti Jóns Víðis frá 1934. Uppdráttur í varðveislu Skipulagsstofnunar Íslands.

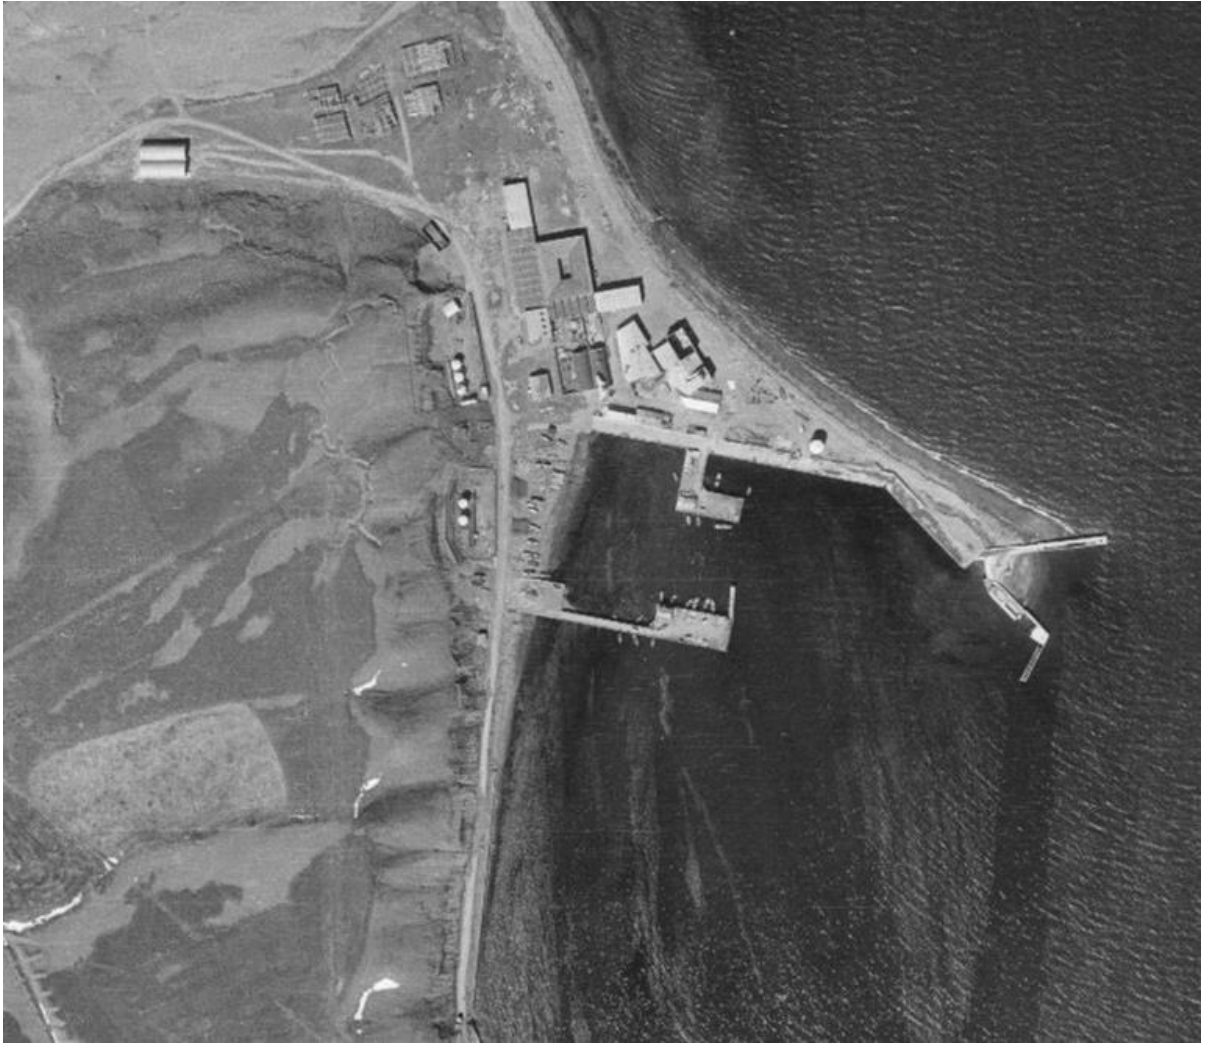
Af loftmyndum má sjá að á tímabilinu 1949-1958 er uppbygging á svæðinu er nokkuð hröð (mynd 11) norðan við nýja hafnargarðinn, við reitinn sem ætlaður var Kaupfélagi Skagfirðinga og austan við hann.

*Mynd 11. Loftmynd af hafnarsvæðinu frá 1958. Landmælingar Íslands.*

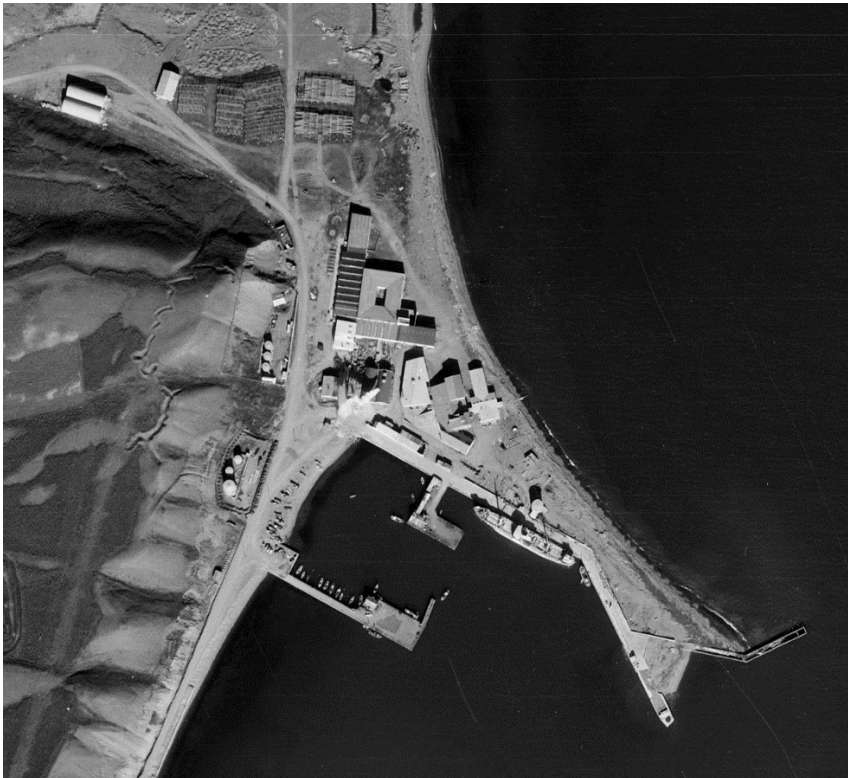
Mynd 13. Loftmynd af hafnarsvæðinu frá 1966. Landmælingar Íslands.

Á tímabilinu 1963 til 1966 má sjá að meginframkvæmdir hafi verið viðbyggingar við sláturhús og hraðfrystihús enda plássið á Eyrinni takmarkað og sumar byggingar þá þegar mjög nálægt strandlínunni.

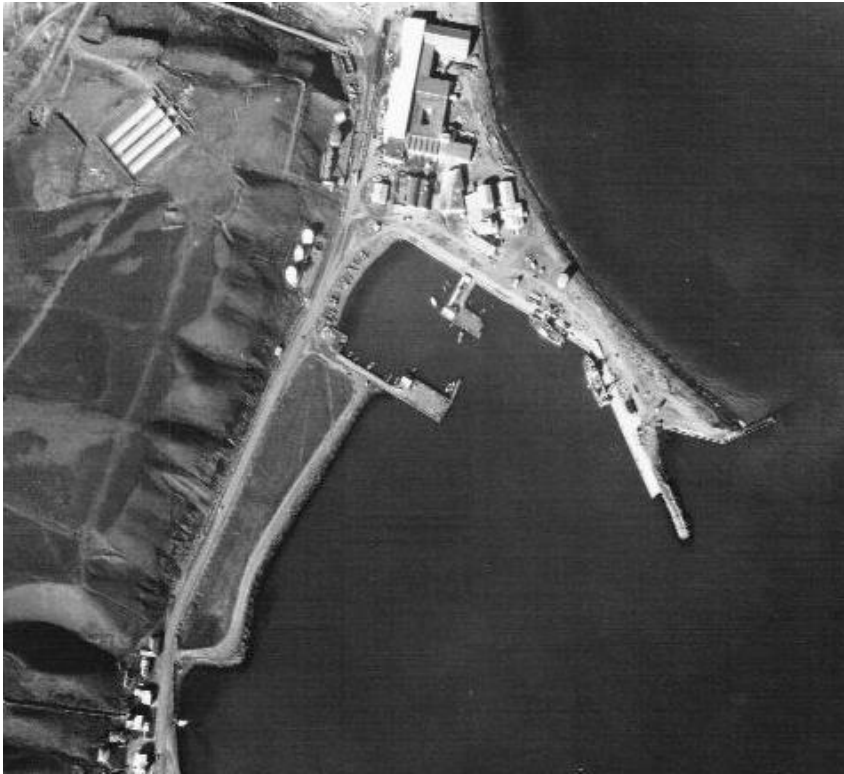
*Mynd 14. Loftmynd af hafnarsvæðinu frá 1974. Landmælingar Íslands.*

Sama má segja um tímabilið 1966 til 1974. Verið er að breyta og bæta við byggingum í húsaþyrpingu Kaupfélags Skagfirðinga. Eina meginbreytingu má greina á loftmyndinni frá árinu 1974 (mynd 14) því nú má sjá landfyllingu sunnan við hafnargarðinn. Þarna eru þó ekki komnar neinar byggingar.

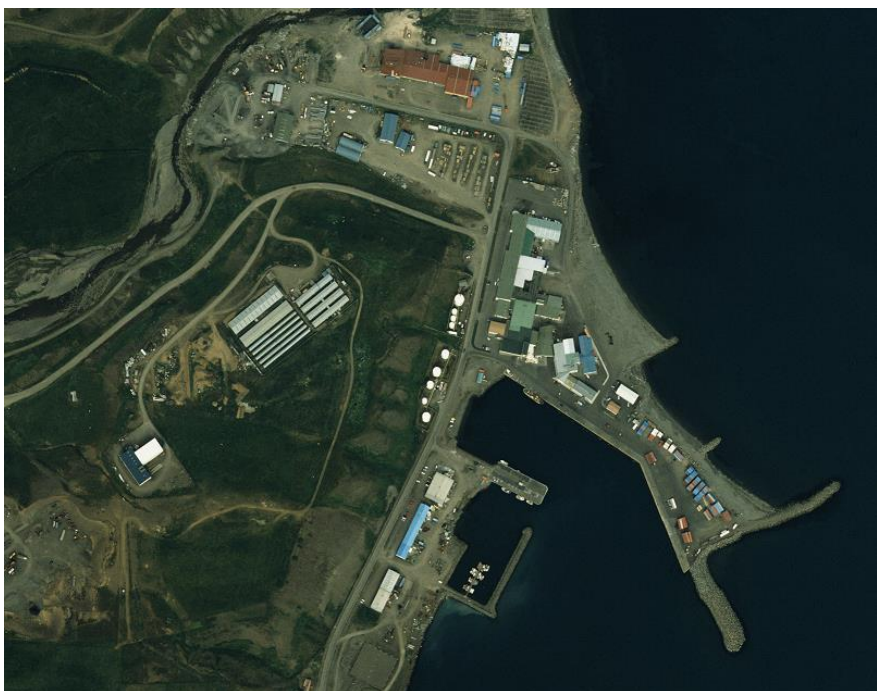
Á tímabilinu 1986 til 1994 má sjá að byggingar eru farnar að rísa á nýju landfyllingunni sunnan hafnargarðsins en einnig er farið að byggja austur eftir hafnargarðinum enda landfylling að aukast norðan við garðinn. Sú þróun heldur áfram eftir 1994.

Mynd 16. Loftmynd af hafnarsvæðinu frá 1994. Landmælingar Íslands.

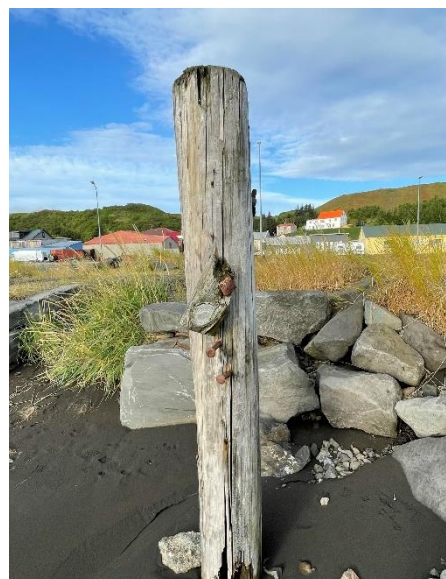
Þær voru leystar af hólmi 1916 þegar Gamla bryggja var byggð. Í maí 1916 hófst bryggjusmiðin og var hún næstum því fullgerð í ágúst sama ár. Þann 17. September gerði aftakaveður með foráttubrimi og allur fremri hluti bryggjunnar skekkist og stórskemmdist og þar með báðar steinkisturnar. Til að koma í veg fyrir að öll bryggjan hyrfi að hausti og vetri voru allir staurarnir við steinkisturnar rifnir upp og reknir niður við innri hluta bryggjunnar til að koma í veg fyrir að hún liðaðist í sundur. Við þetta stýttist bryggjan í 45 m. Sá hluti sem eftir stóð var lagfærður eftir föngum sumarið 1917 (Kristmundur Bjarnason 1987, bindi I, bls. 92-99).

Mynd 17. Tréstaupur úr Gömlu bryggju - horft til vesturs.

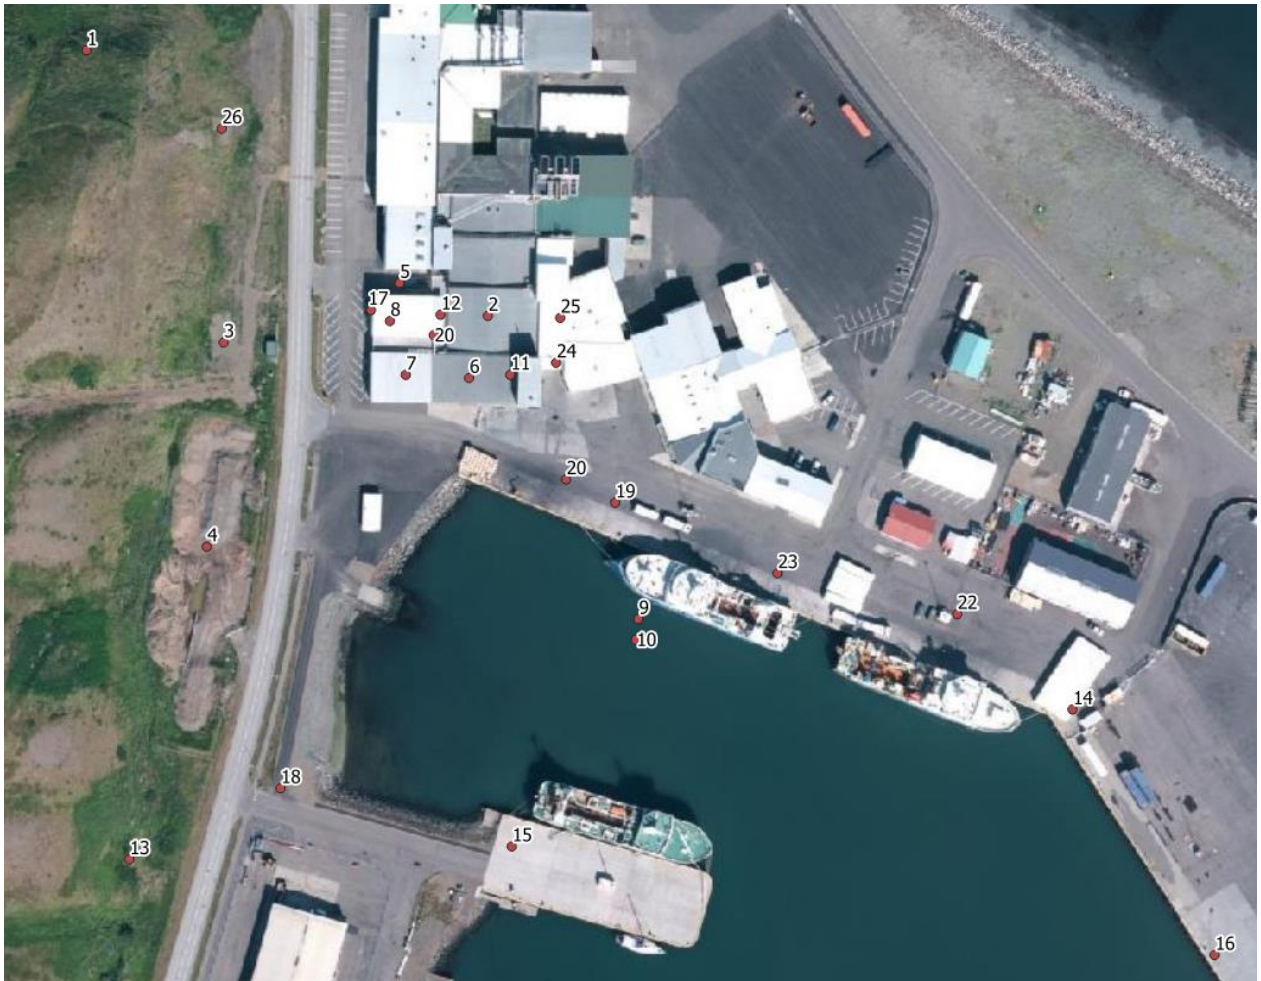
Mynd 18. Horfin mannvirki eru merkt með rauðum punkti. Loftmynd: Loftmyndir ehf.

1. **Stríðsminjar. Skotgrafir.** Heimild: Ingólfur Sveinsson. Munnleg heimild 27.08.2022.
2. **Fjárrétt.** Var reist á árunum 1953-1958 í tengslum við sláturhús KS, milli vörugeymslu og frystigeymslu. Heimild: Fundagerðabók – byggingarnefndar 1948-1959.

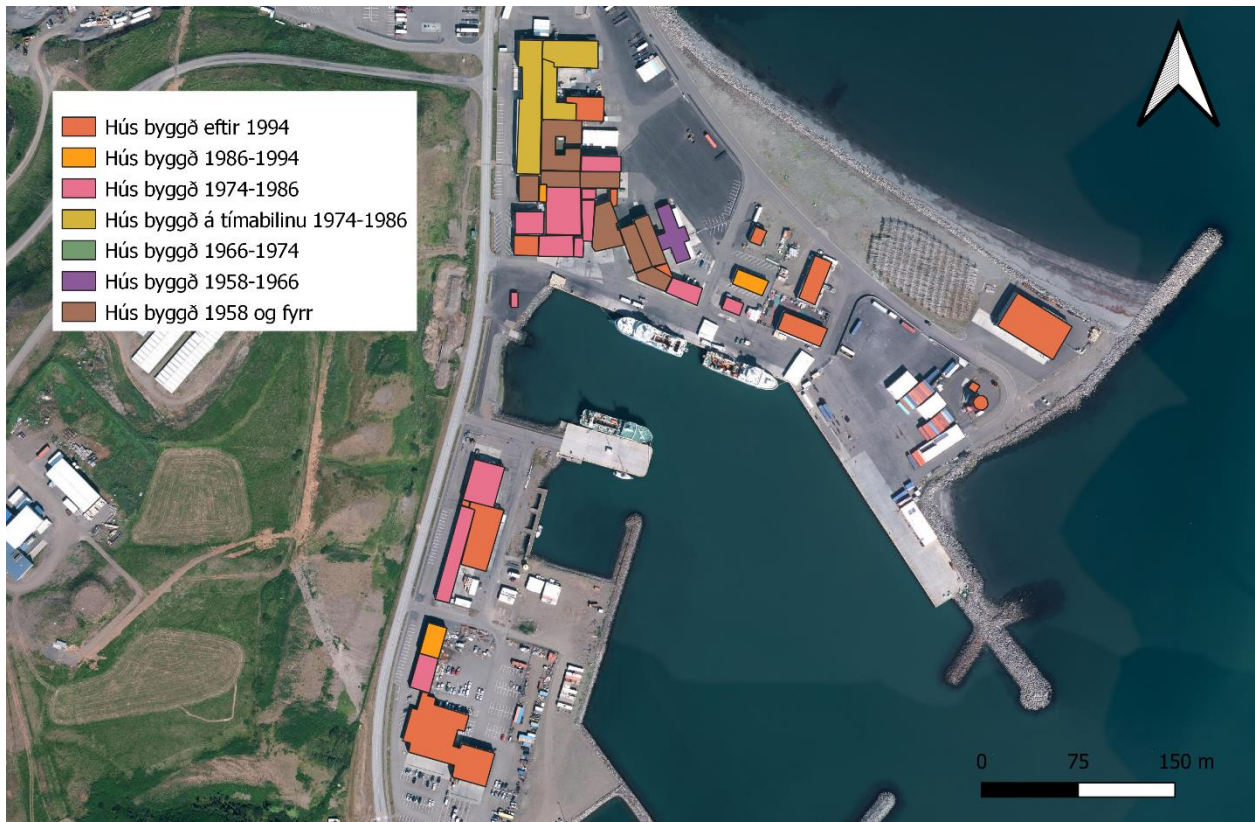
Mynd 19. Greining á aldri húsa út frá loftmyndum. Grunnmynd: Loftmyndir ehf.

Elstu byggingarnar eru í þyrpingunni norðvestur á hafnarsvæðinu (merkt með brúnum lit) sem er skiljanlegt þar sem yngri húsin eru mörg hver á landfyllingu sem ekki var til staðar í upphafi þess að iðnaðar- og hafnarsvæði byggist upp á Eyrinni.

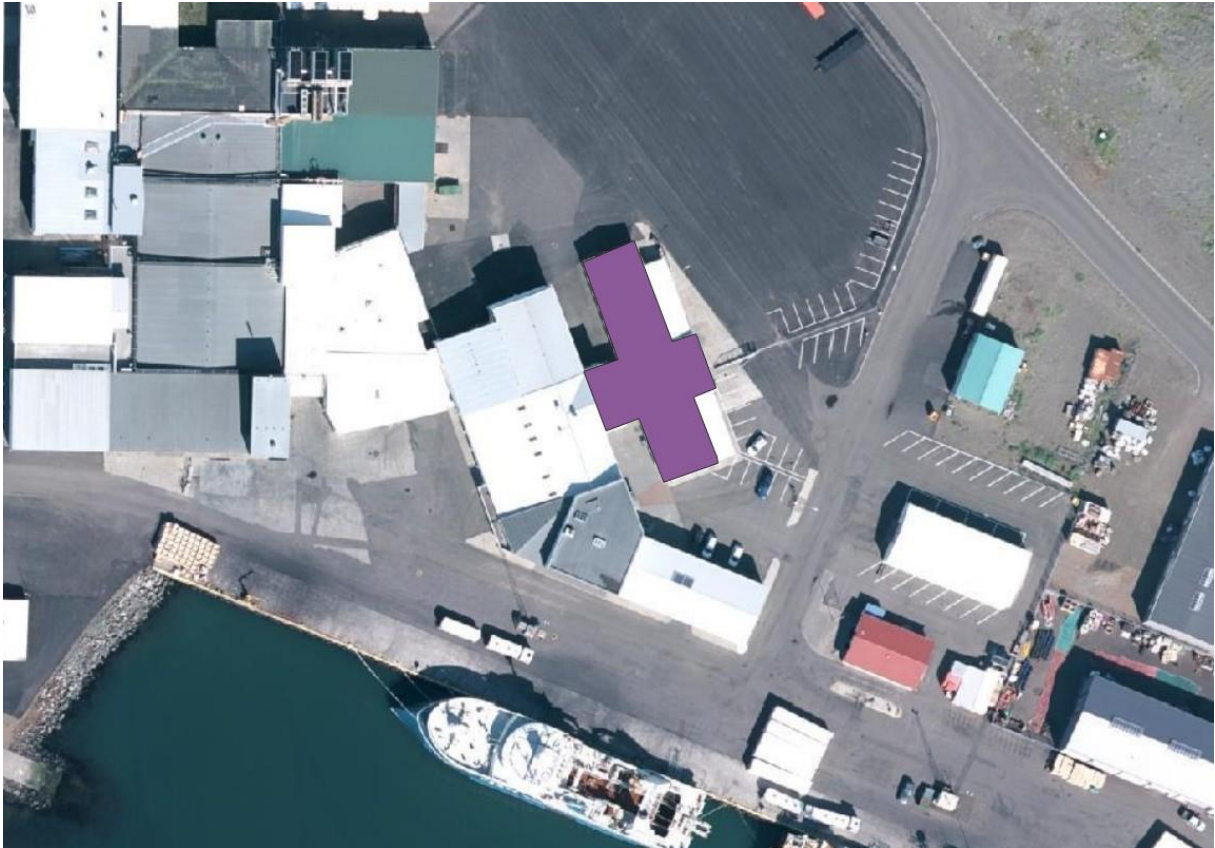
Mynd 20. Hús við Eyrarveg. Er ekki á loftmynd frá 1958 en er á loftmynd frá 1963. Merkt með fjólubláu ofan á loftmynd frá Loftmyndum ehf.

Samkvæmt fasteignaskrá er stærsti hluti bygginarinnar byggður árið 1962 og er húsið skilgreint sem netagerð/geymslur.

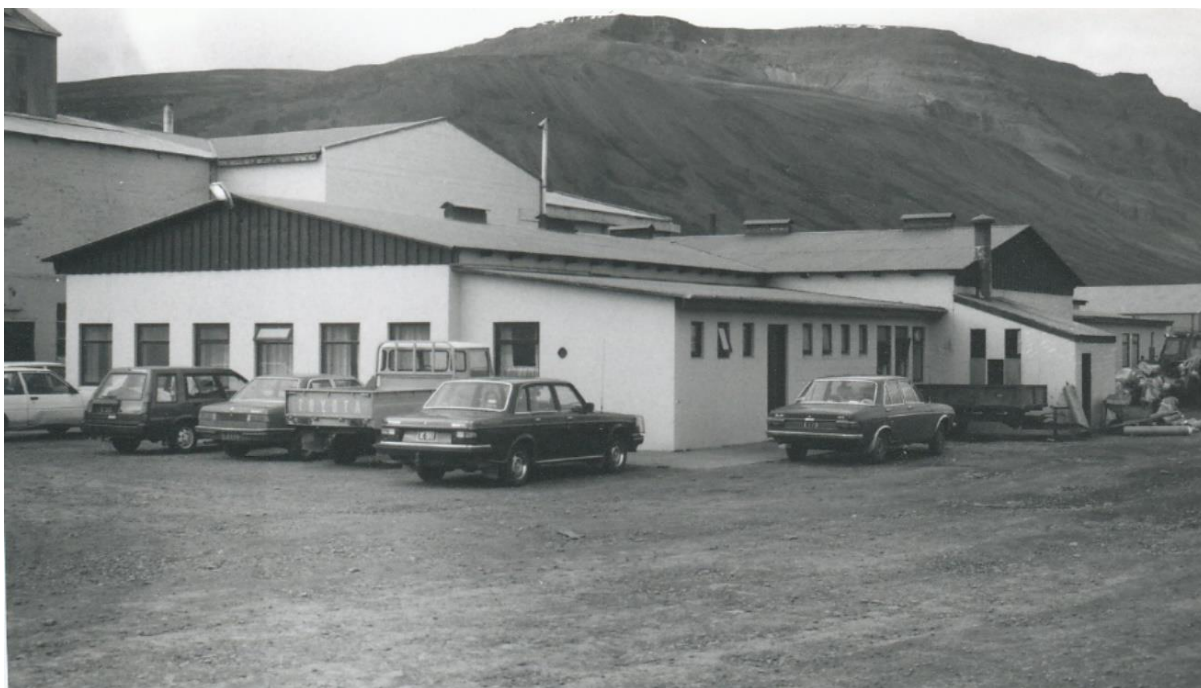
Mynd 21. Sláturhús Slátursamlags Skagfirðinga. Úr ljósmyndasafni Feykis, varðveitt á Héraðsskjalasafni Skagfirðinga. IS HSk N00301-E-Fey 3020.

Byggingin var um tíma í eigu Slátursamlags Skagfirðinga ehf. og var þá nýtt sem sláturhús. En líklega var upphaflega sótt um byggingarleyfi fyrir vörugeymslu.

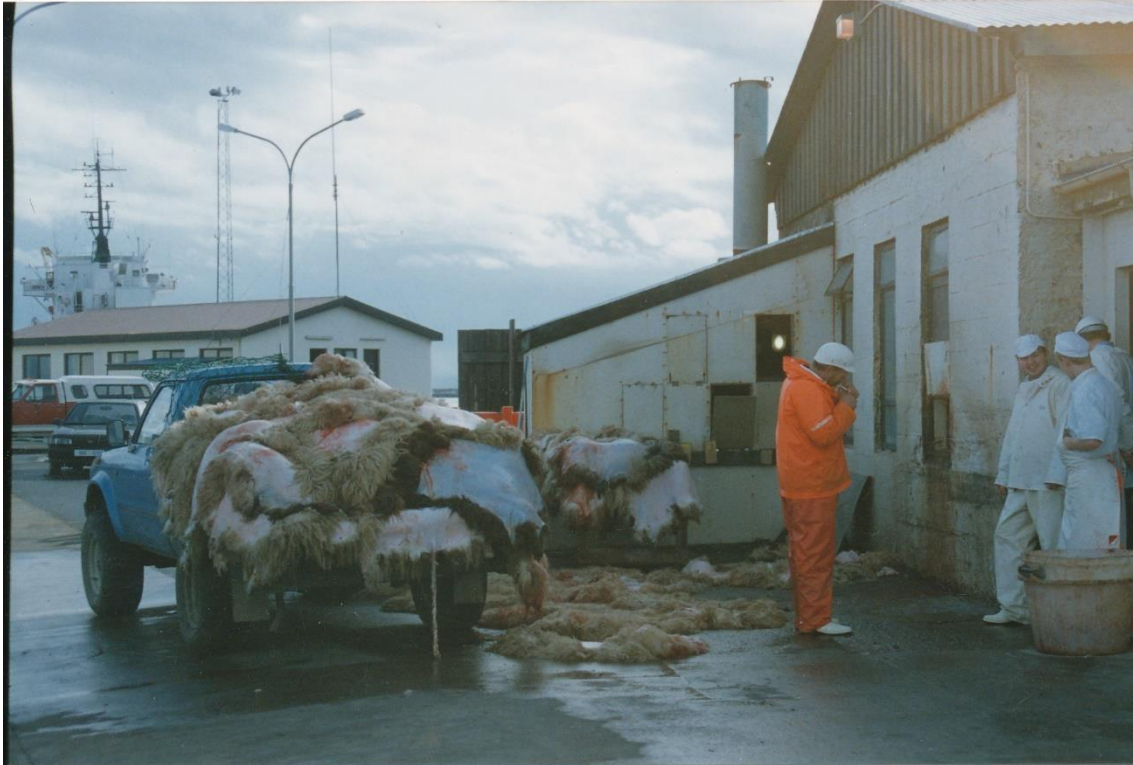
Mynd 22. Sláturhús Slátursamlags Skagfirðinga. Úr ljósmyndasafni Feykis, varðveitt á Héraðsskjalasafni Skagfirðinga, IS HSk N00301-B-Fey 666.

Af loftmyndum má sjá að þessi bygging var ekki risin 1958 en er á loftmynd frá 1963. **Engar vísbendingar var að finna um að byggingarár sé ranglega skráð. Ekkert bendir til annars en um nýbyggingar hafi verið að ræða.**

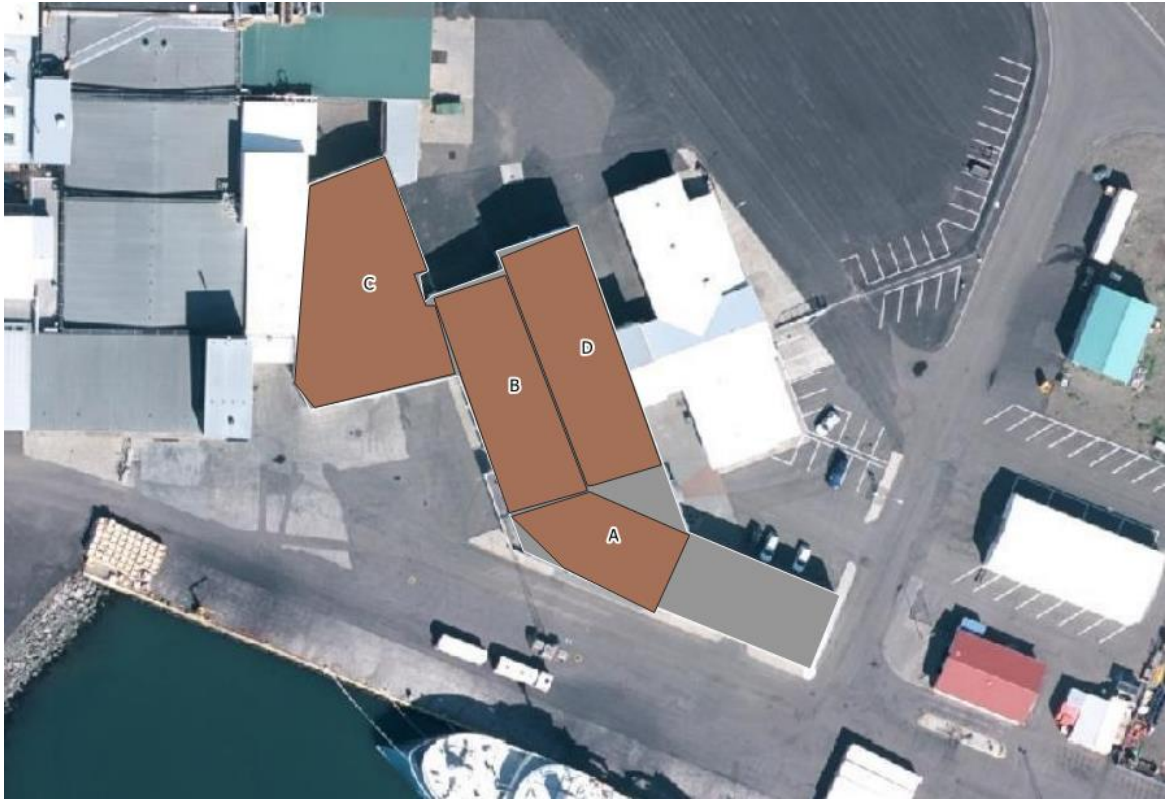
Mynd 23. Hús við Eyraryveg. Hús sem sjá má á loftmynd frá 1958, merkt með brúnum lit ofan á loftmynd frá Loftmyndum efh.

Upphaflega voru þetta 3-4 byggingar sem nú er horft á sem eina heild. Þær voru allar þó byggðar á svipuðum tíma. Þær eru ekki á loftmynd frá 1945 né á uppdrætti frá 1950 en eru allar á loftmynd frá 1958.

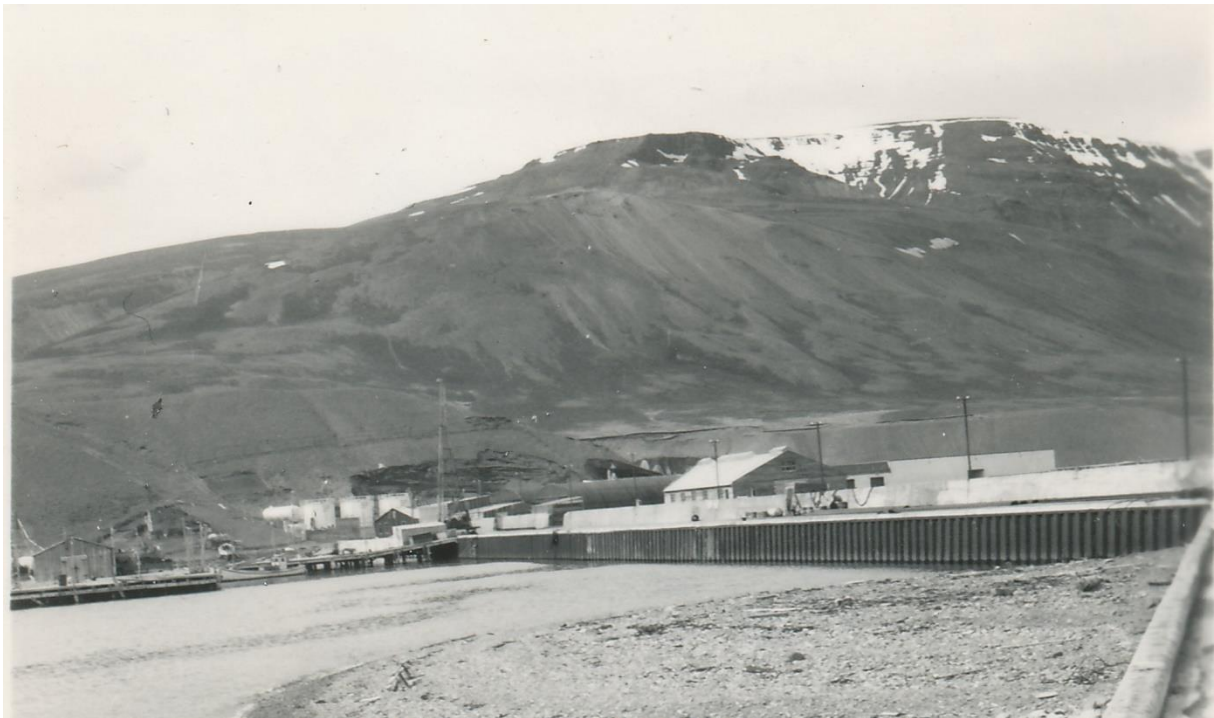
Mynd 24. Sláturhús Sigurðar Sigfússonar fremst. Líklega fiskvinnsluhús sem glittir í norðan við sláturhúsið. Ljósmynd úr safni Héraðsskjalasafns Skagfirðinga, IS HSK N00321-B-Atb 1765.

Árni Gunnarsson telur einnig að Sigurður Sigfússon hafi byggt sláturhús árið 1952. Því til sönnunar tilgreinar hann bréf frá landbúnaðarráðuneyti, dags. 26. sept. 1953, þar sem samkvæmt meðmælum yfirdýralæknis sé veitt „leyfi til að nýtt sláturhús Sigurðar Sigfússonar á Sauðárkróki verði notað til slátrunar til ársloka 1954, án þess að sláturhúsið hljóti löggildinu ... Undanþága þessi er veitt með því skilyrði að eigandi sláturhússins fari í einu og öllu eftir ráðleggingum og fyrirmælum hlutaðeigandi dýralæknis, um viðhald og nauðsynlegustu endurbætur á húsinu, með það fyrir augum að slátrun í því geti farið þrífalega úr hendi ...“ Sláturhúsið fær svo löggildingu frá 1. okt. 1955. (Árni Gunnarsson 2002, bls. 42).

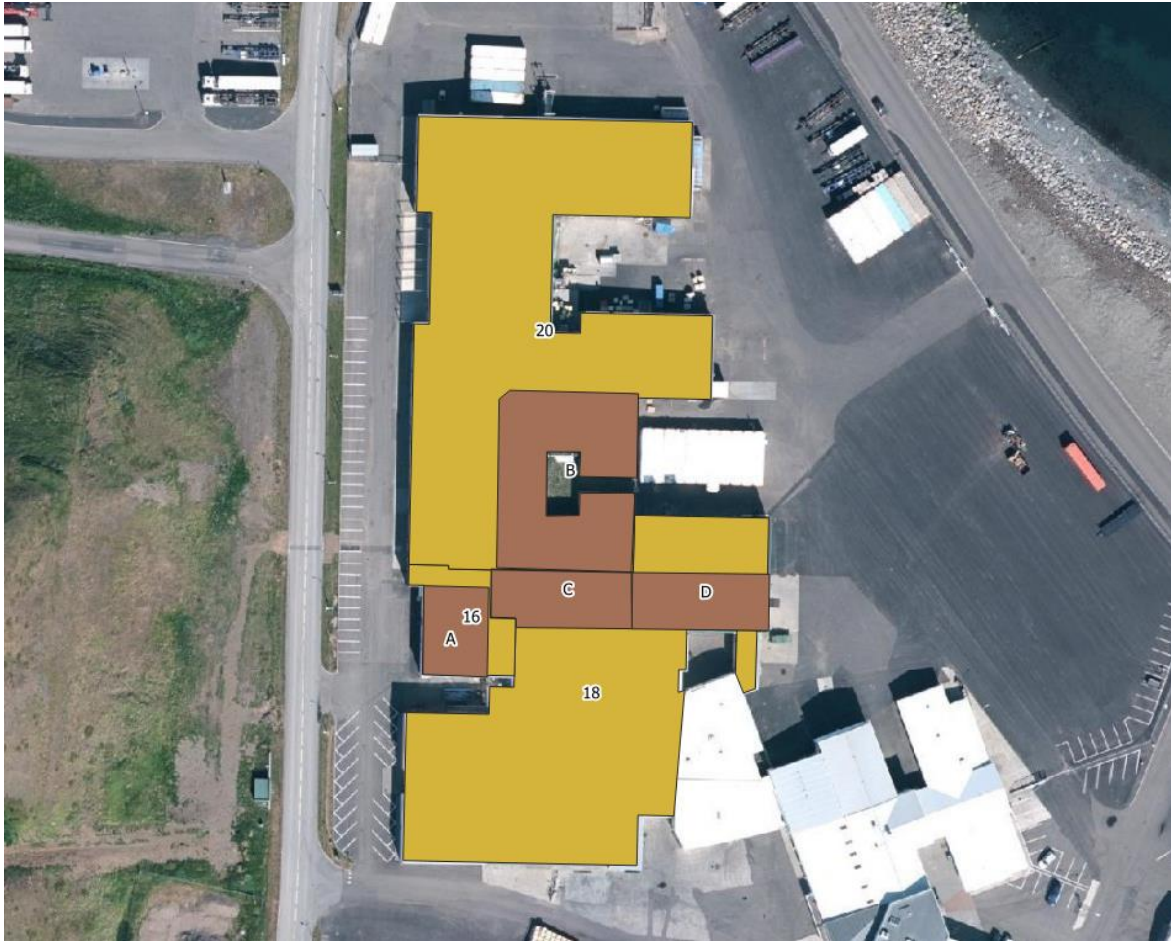
Mynd 25. Eyraryvegur 16, 18 og 20. Byggingar merkt með brúnum lit má sjá á loftmynd frá 1958. Lag ofan á loftmynd frá Loftmyndum ehf.

Hér er horft á Eyraryveg 16, 20 og að hluta 18 í einu lagi því þetta var upphaflegt athafnasvæði Kaupfélags Skagfirðinga. Eldri heimildir vísa því í þetta svæði þegar rætt er um framkvæmdir Kaupfélags Skagfirðinga. Fjórir hlutar bygginganna eru samkvæmt fasteignaskrá byggðir fyrir 1966 (merkt með brúnu).

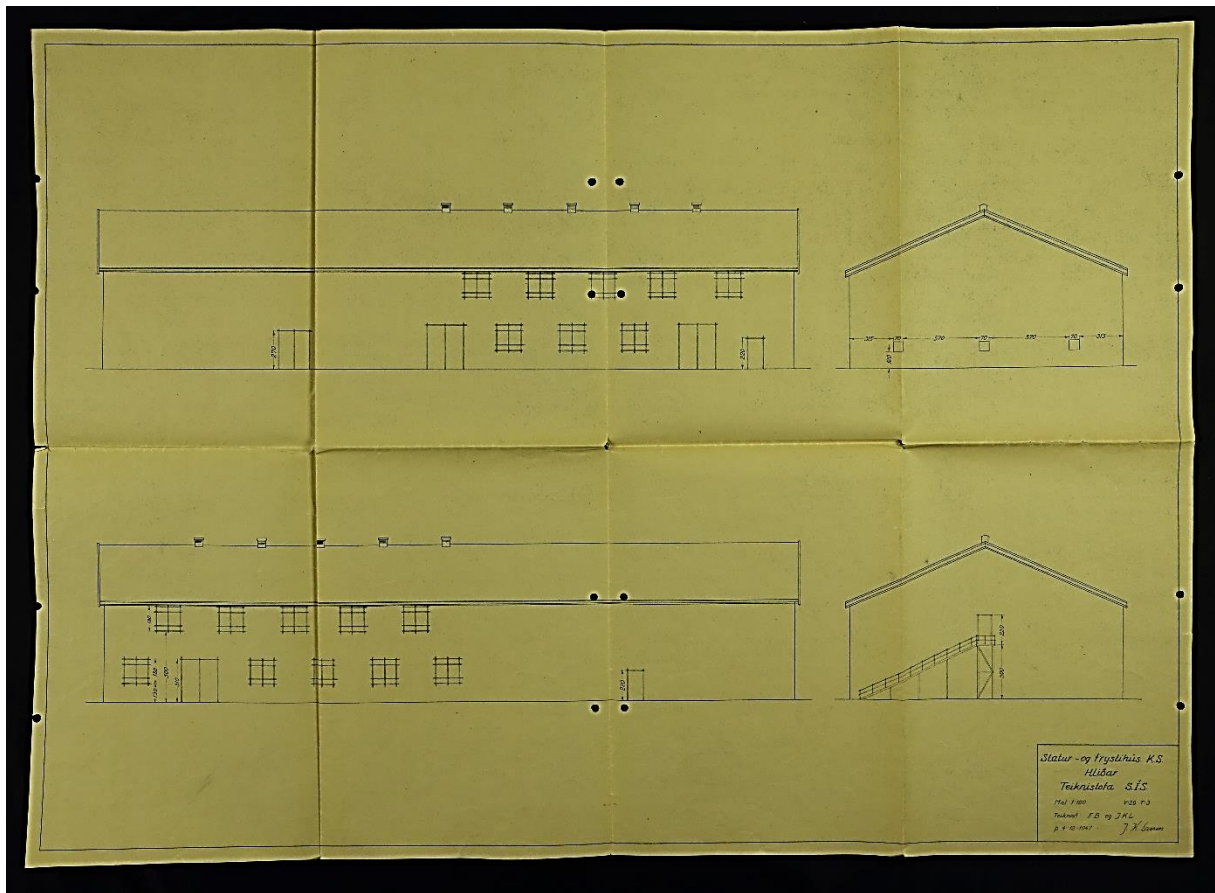
Mynd 26. Teikning af fyrirhuguðu sláturhúsi K.S. Teiknistofa S.Í.S., teiknað af FB og JKL (J. K. Larson). Dagsett 4.12.1947.

„Fyrir lá einnig önnur beiðni frá Kaupfélagi Skagfirðinga um að fá að byggja slátur og frystihús norðan við afgreiðsluhús þess við höfnina. Teikning af húsinu fylgdi. Nefndin leggur til að umbeðið leyfi verði veitt og samþykkt meðfylgjandi teikningu. Húsið verði sett niður í samráði við byggingarnefnd.“ (Fundagerðabók – byggingarnefnd 1948-1959. Fundur 08.04.1948).

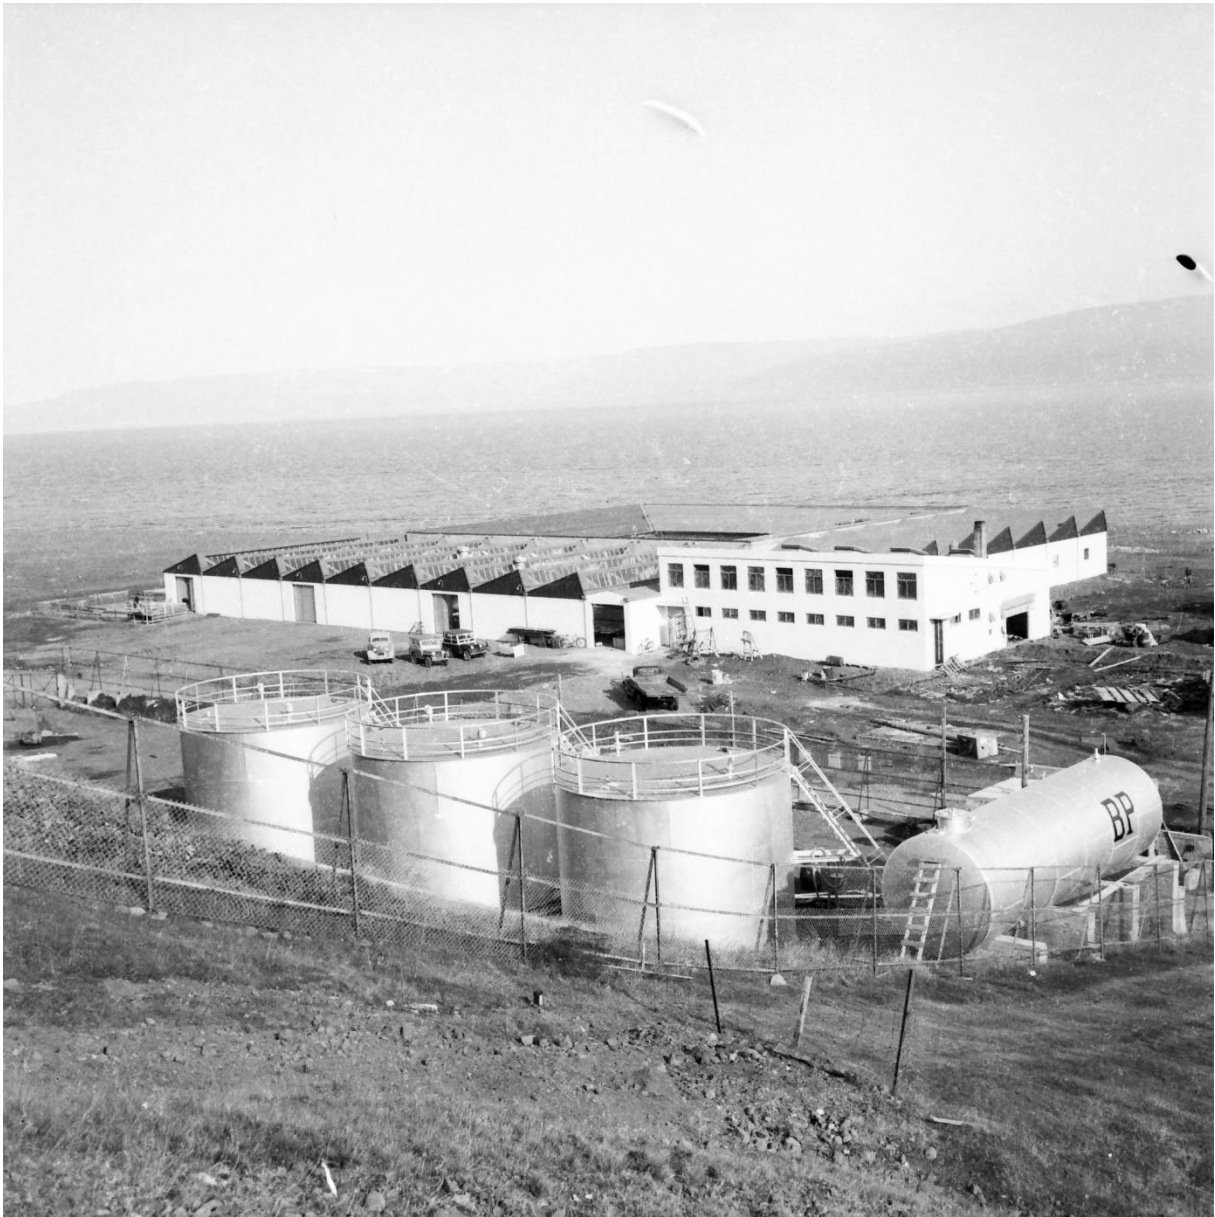
*Mynd 28. Slátur- og frystihús Kaupfélags Skagfirðinga í byggingu. Úr ljósmyndasafni Kristján C. Kristjánssonar, varðveitt á Héraðsskjalasafni Skagfirðinga, KCM 732.*

Hér hefur byggingarleyfi verið komið árið 1949 ásamt því að teikningar eru dagsettar á því ári og því engin ástæða til þess að ætla að byggingarár sé rangt skráð í fasteignaskrá á byggingarhlutum A, B, og C. Aftur á móti hefur byggingarhluti D líklega ekki verið byggður fyrr en árið **1957** eins og eftirfarandi bókun gefur til kynna:

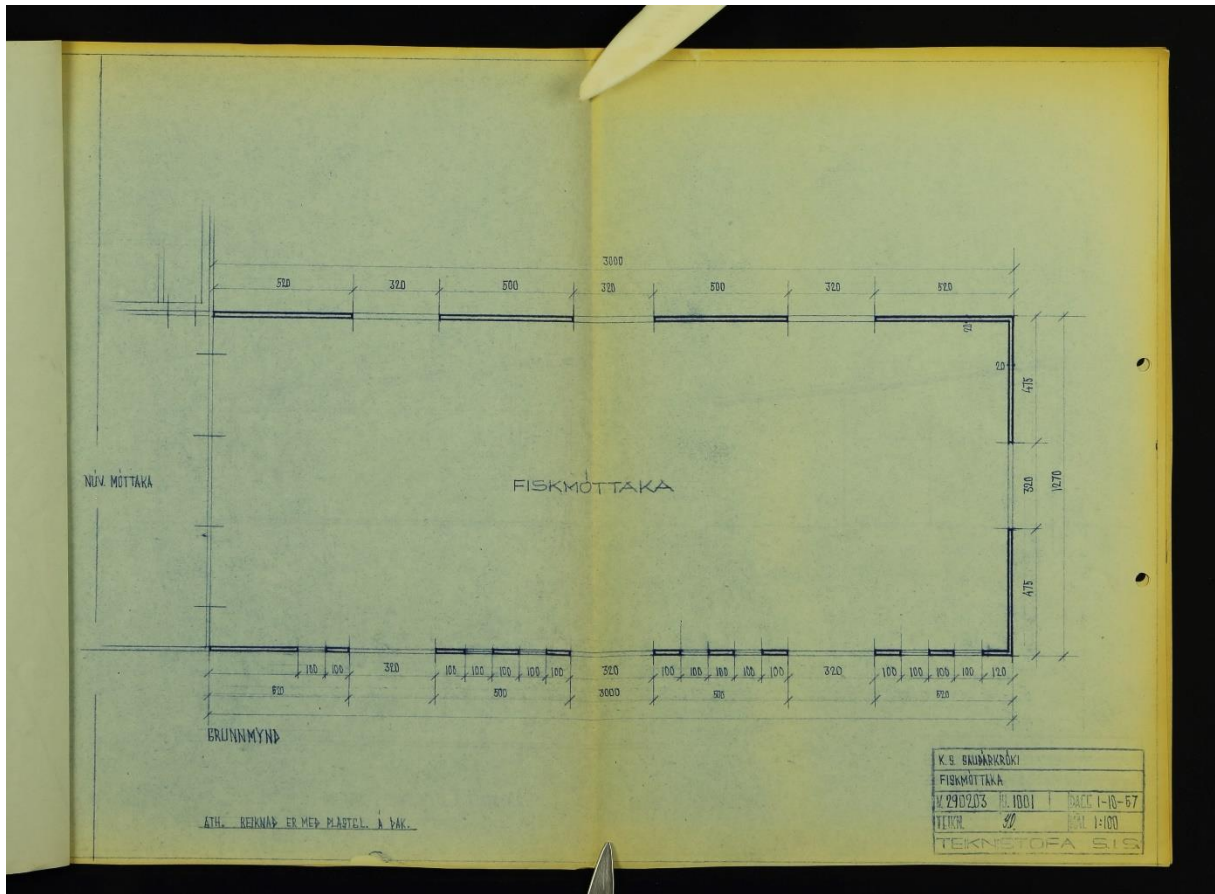
Teikningar sem varðveist hafa af þessari viðbyggingu eru dagsettar 1.10.1957.
