# Höfnin á Sauðárkróki

FORNLEIFASKRÁNING OG  
FORKÖNNUN HÚSA

2022

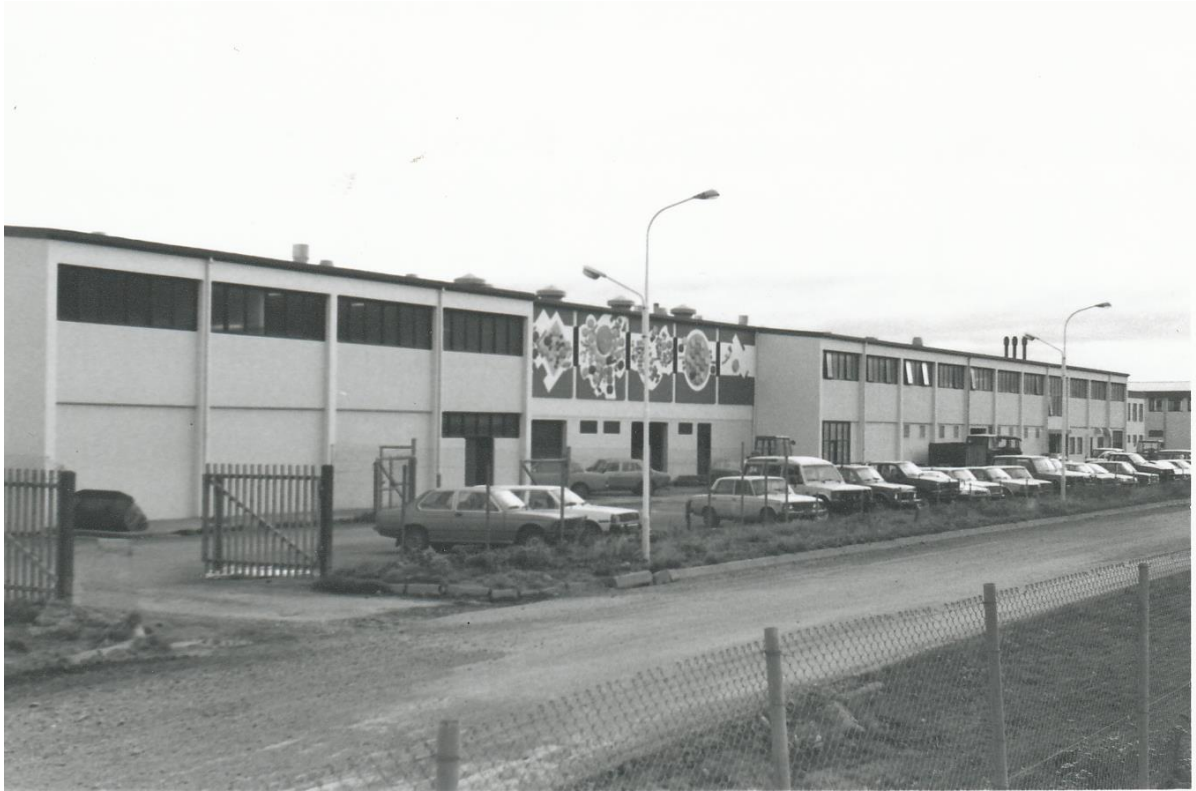
Rétt er að minna á listaverk það sem prýðir núverandi byggingar sláturhúss eftir Svein Snorra Friðriksson og sett var upp árið 1975. Umfjöllun um listaverkið er að finna í tímaritinu *Samvinnunni* frá 1. september 1975 (Veggmynd af sauðkind).

*Mynd 29. Sláturhús Kaupfélags Skagfirðinga. Veggmynd um sauðkind eftir Svein Snorra Friðriksson. Úr ljósmyndasafni Feykis, varðveitt á Héraðsskjalasafni Skagfirðinga, Fey 3022.*

**Ekkert í fundargerðabókum byggingarnefndar eða hafnarnefndar bendir til annars en að um nýbyggingar hafi verið að ræða. Byggingarár A-C hluta er líklega 1949 en byggingarár D-hluta er 1957-1958.**
