# HRAUN Í FLJÓTUM

FORNLEIFASKRÁNING VEGNA DEILISKIPULAGS

BYGGÐASAFN SKAGFIRÐINGA

2022/261

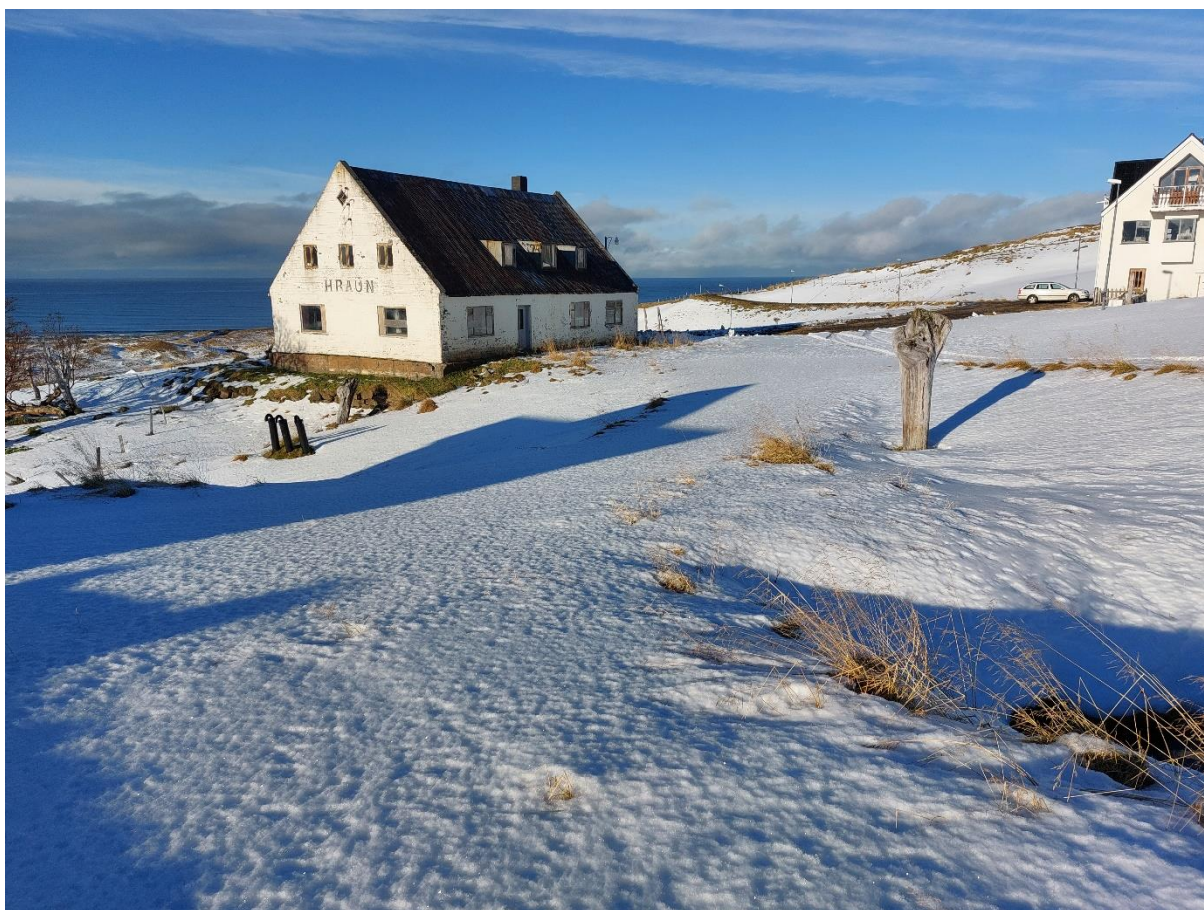
Mynd 5. Gamla íbúðarhúsið á Hraunum (1873-4) [2830-2] í október 2022. Skrúðgarður og matjurtagarður [2830-3, 4] voru vinstra megin og neðan við húsið. Ofan við það var torfbygging og kamar sem bæði eru horfin.

Timburhús var reist á Hraunum á árunum 1873-1874 (mynd 4, 5), um 30m norðvestur af gamla bæjarhólnum og þar stendur húsið enn þegar skráning fór fram haustið 2022. Til stendur að færa húsið og er það gert í samráði við Minjastofnun Íslands.

Húsið er ein hæð, með risi, upphaflega byggt úr timbri en um miðja 20. öld var steipt utan um það. Húsið hefur tekið nokkrum breytingum frá upphaflegri gerð, m.a. var grafinn undir það kjallari, bætt við kvisti til vesturs og strompi. Upphaflega var í því verslunarrekstur og íbúð en laust fyrir miðja 20. öld var húsaskipan breytt og því skipt á milli tveggja fjölskyldna. Nánari

**Hættumat:** Fengist hefur leyfi Minjastofnunar Íslands fyrir flutningi á húsinu.

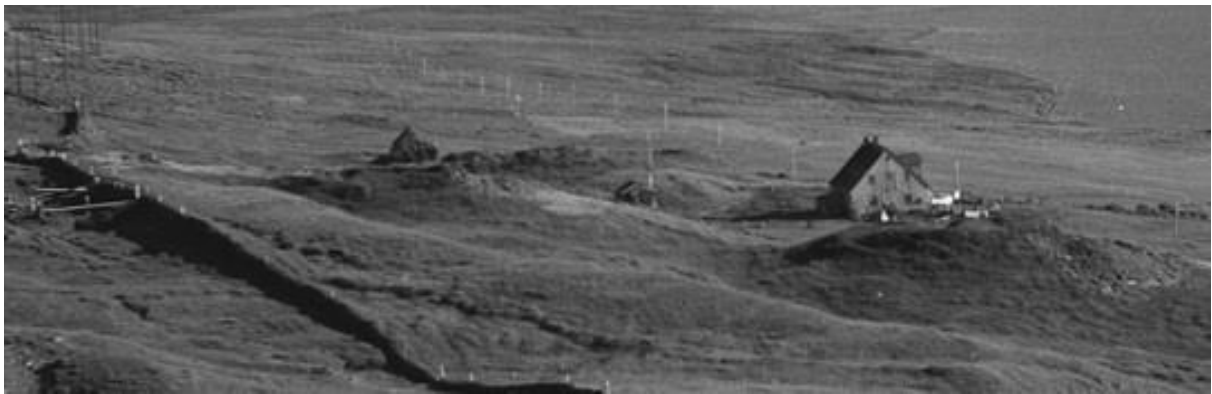
Mynd 9. Á myndinni, sem er hluti af stærri mynd, sést mannvirki lengst til vinstri [2830-20], við túngarðinn. Hlutverk er óljóst og erfitt að átta sig af ljósmynd en mannvirkið virðist nokkuð stórt. Aldur er óviss en myndin er tekin einhvern tíma á bilinu 1945-1960. Ljósmynd: Þorsteinn Jósepsson / Birt með leyfi Þjóðminjasafns Íslands.

Hlutverk og aldur þessa mannvirkis er óþekkt. Miðað við önnur mannvirki á myndinni virðist það fremur stórt. Ekki var unnt að staðsetja það með viðunandi nákvæmni út frá ljósmyndinni einni saman.

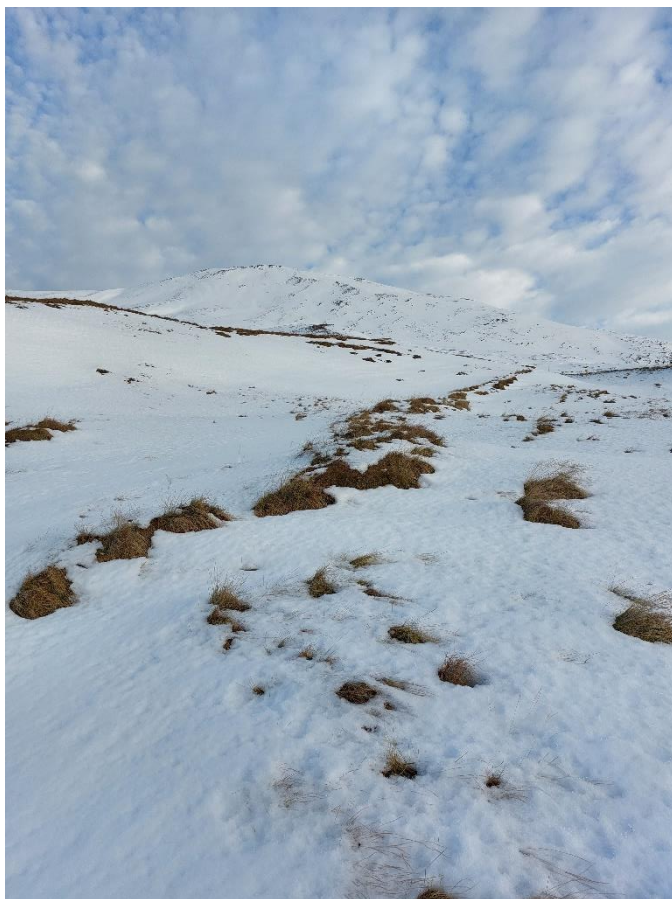
Mynd 11. Neðri túngarðurinn [2830-22]. Horft er til ASA.

Garðlagið liggur VNV-ASA og er rétt um 90m á lengd og nær að Sauðánni í vestri. Það er grasi og mosa gróið og mest um 50cm hátt en 60-160cm á

breidd. Þegar túnakort frá 1918 (mynd 2) er lagt yfir loftmynd sést að syðri garðurinn passar við túnakortið og þar hafa norðurmörk túnsins því verið 1918. Báðir garðarnir sjást á ljósmynd Þorsteins Jósefssonar sem tekin er einhvern tíma á milli 1940-1965. Þar er efri garðurinn hærri og girt eftir honum og því verður að telja líklegt að túnið hafi verið stækkað eftir 1918 (mynd 9). Eins sést túngarðurinn á ljósmynd Björns Björnssonar frá 1948 (mynd 10).

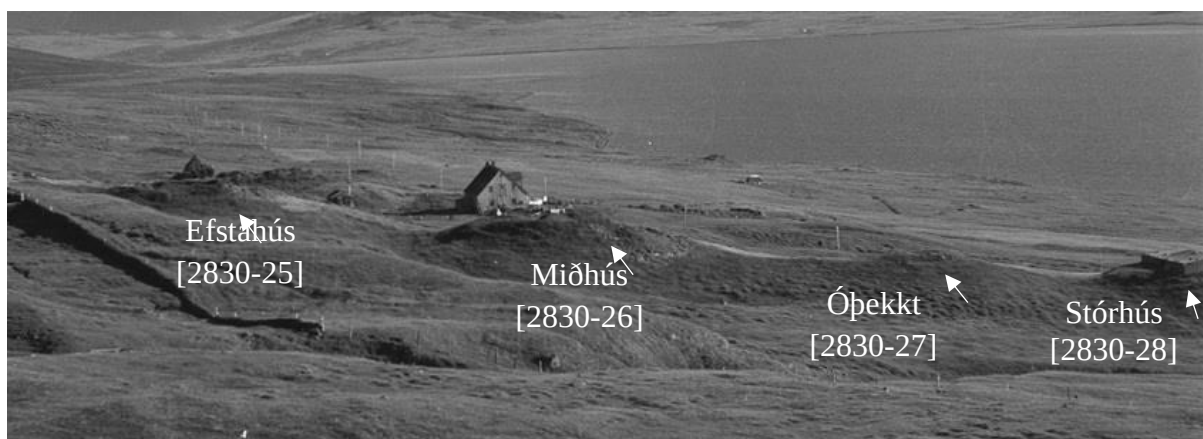
Mynd 13. Myndin er tekin einhvern tímann á milli 1945 og 1960. Í bakgrunni sjást gamli bæjarhóllinn og gamla íbúðarhúsið á Hraunum en nær er hólarið sem kallast Húshólar. Á þeim eru eftirfarandi tóftir: lengst til vinstri og næst túngarðinum eru líklega Efstuhús, þá næst Miðhús, um það bil í línu við íbúðarhúsið, er óþekkt tóft og neðst stendur Stórhús (áður Neðstahús). Myndin er klippt út úr stærri ljósmynd. Ljósmynd: Þorsteinn Jónsson / birt með leyfi Þjóðminjasafns Íslands.

Nyrst í gamla túninu á Hraunum var hólarið sem nefndist Húshólar og á þeim voru fjárhús (ærhús) (mynd 13 og 14). Guðmundur Davíðsson segir í örnefnaskrá Hrauna (handrit skrifað 1910 en síðar bætt við) (bls. 30) að húsin heiti Efstahús (26 ær), Miðhús (40 ær) og Neðstahús

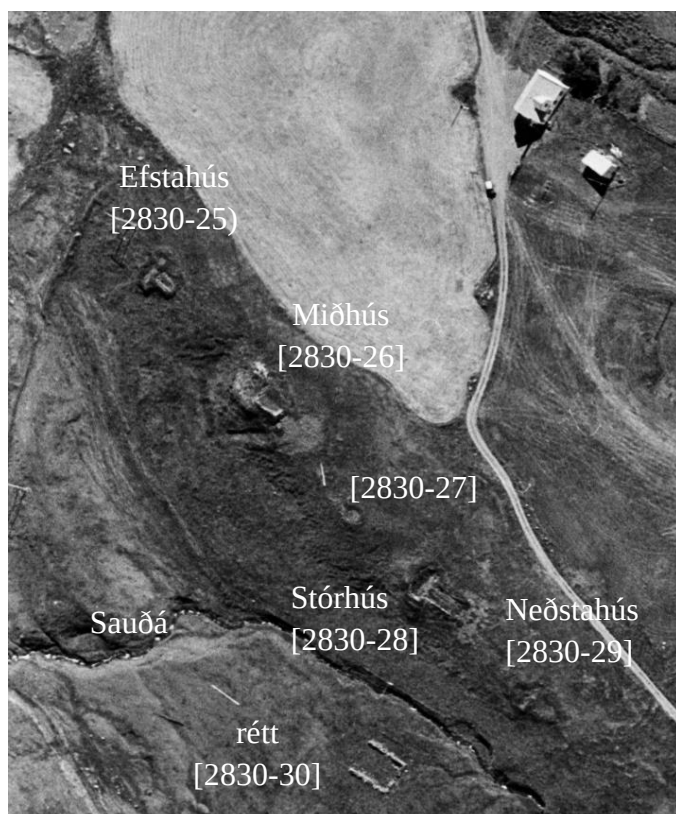
Mynd 14. Myndin er tekin í ágúst 1977. Efst til hægri á mynd er gamla íbúðarhúsið á Hraunum en neðan við túnið og veginn eru tóftir Efstu-, Mið-, og Neðstahús (Stórhús). Túngarðarnir sjást til vinstri á mynd. Mynd: Úr loftmyndasafni Landmælinga Íslands, nr. F0589.

(síðar Stórhús). Hann getur þess jafnframt að ofan við Efstuhúsin hafi verið tóft sem nefndist Hrútakofi. Á loftmynd frá 1977 sjást fimm mannvirki á Húshólum (mynd 14). Á túnakorti frá 1918 (mynd 2) eru merkt þrenn hús og er ekki ólíklegt að það séu ærhúsin sem Guðmundur nefnir í örnefnaskrá. Allar þessar minjar eru nú horfnar undir veg sem var lagður um 1989. Þessi hús voru öll fallin úr notkun þegar Viðar Pétursson (f. 1957) man eftir sér en þá voru þó umfangsmestar tóftir Stórhúsa (áður Neðstuhúsa). Óvíst er hvar tóftir Hrútakofans voru. Efstahús var upp undir túngarði, þá Miðhús, næst óþekkt tóft sem var að minnsta kosti hringlaga að hluta (heytóft?) og neðst Stórhús sem

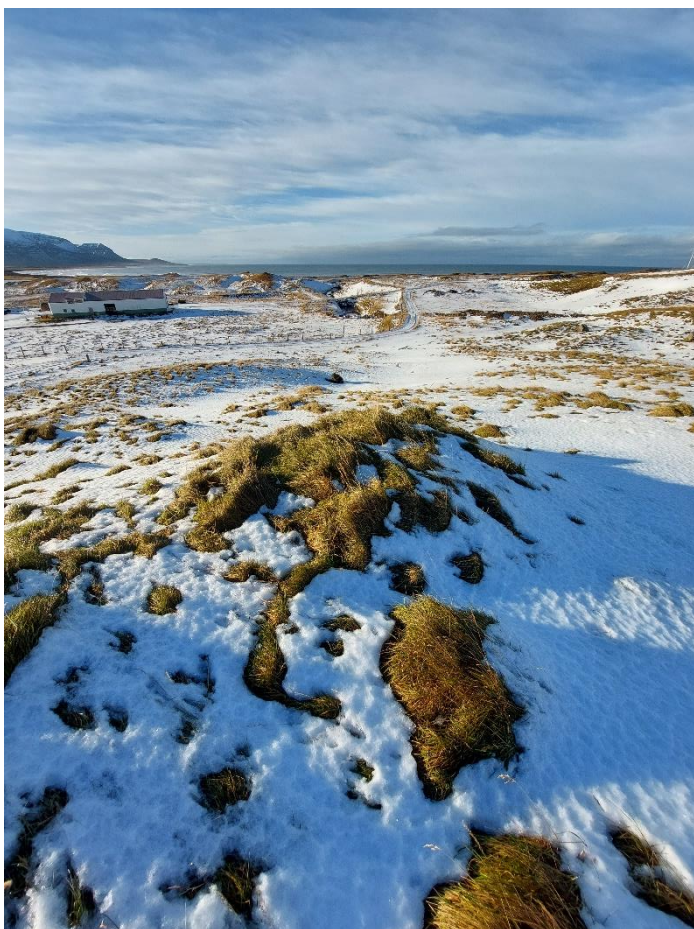
Mynd 19. Hóll [2830-34] við bæjarstæði húsmannsbýlisins Sauðár. Horft er til vesturs.

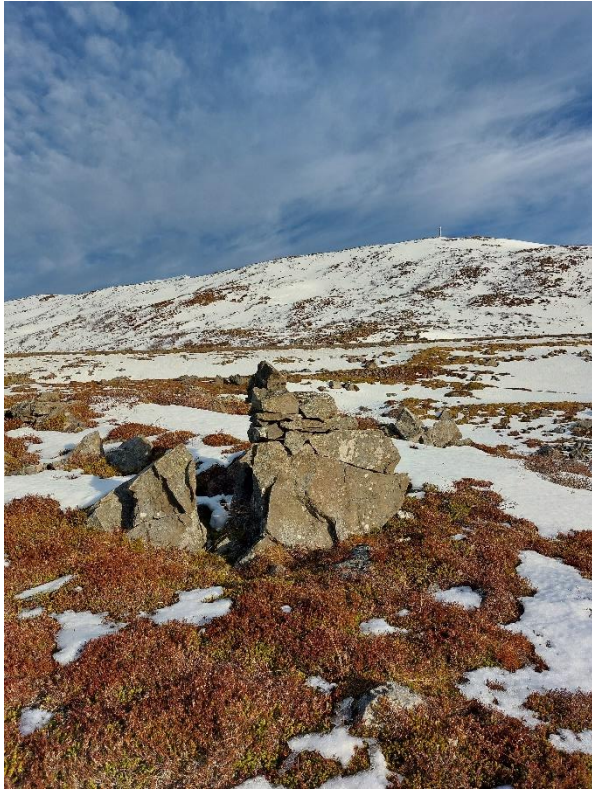
Mynd 20. Varða [2830-36]. Horft er til austurs.

Varðan er sjálf frekar lítil en heilleg. Hún er hlaðin ofan á stórt grjót og er með grjótinu um 160cm há. Grunnmál er um 80cm. Aldur er óviss og ekki víst að um eiginlegar fornleifar sé að ræða.

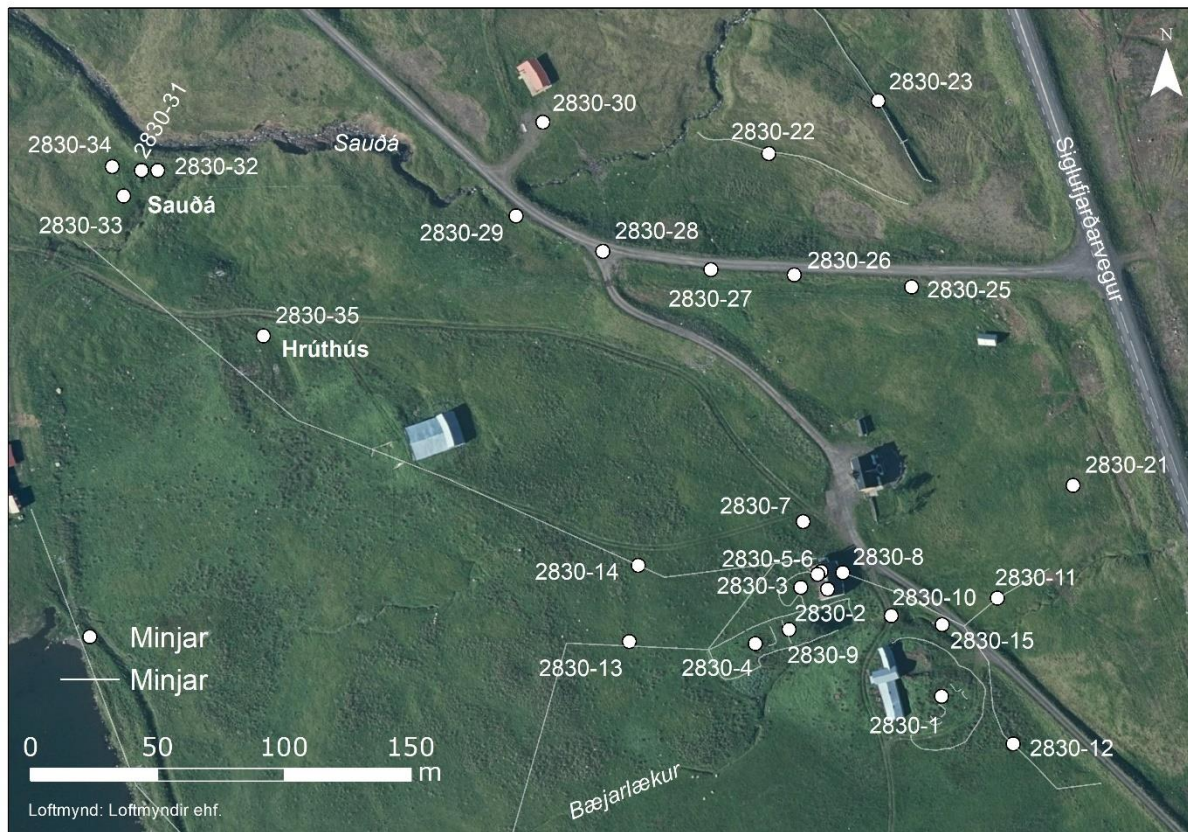
Mynd 21. Yfirlitsmynd yfir minjar í og við gamla túnið á Hraunum.
