# SÍÐUVEGUR, VATNSNESVEGUR OG NÁMUKOSTIR

FORNLEIFASKRÁNING VEGNA VEGAGERÐAR

ÁSTA HERMANNSDÓTTIR OG YLFA LEIFSDÓTTIR  
BYGGÐASAFN SKAGFIRÐINGA  
2025/302

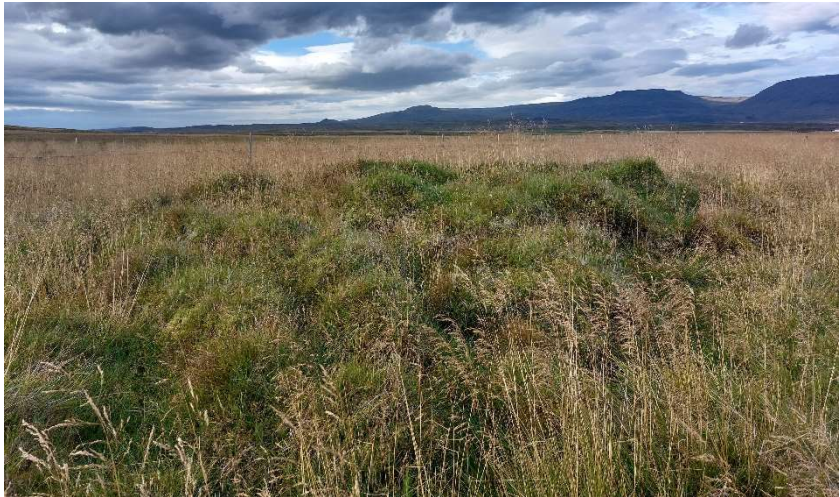
Þústin er eins og smá höll, um 60-70 cm há, með dæld í miðjunni, en þó ekki

þannig að hægt sé að segja að það sé rými í tóft eða að veggjalög sjáist. Dældin er um 10-30 cm djúp. Þústin er græn og mjög þýft og sker sig úr nærumhverfinu. Þó er nokkuð þýft í kring. Ekki eru vísbendingar um nýlegt rask á svæðinu og því er ólíklegt þústin sé afleiðing slíks, en það gæti þó verið. Á fluglínmynd frá 1946 (Náttúrufræðistofnun 1946 (b)) virðist dökkur blettur á þessum stað, sem gæti bent til minja, en það er þó ekki óyggjandi sönnun þess.

Mynd 2. Þúst [3487-1], horft til suðurs.

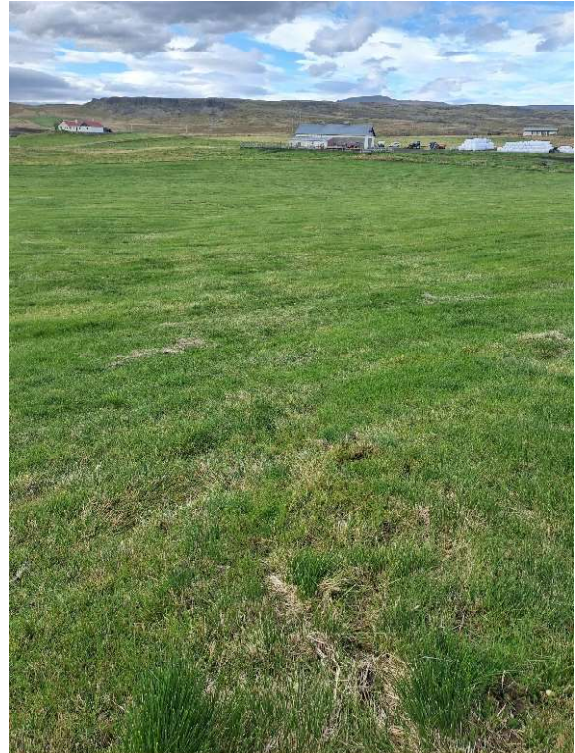
Garðlagið er að jafnaði um 2 m að breidd, stundum breiðara, en einungis um 10 cm hátt. Garðlagið hefur verið sléttað alveg við ræktun túnsins og því er ómögulegt að segja til um byggingarefni þess. Garðlagið er aðeins greinanlegra að innan (austan) en að utan (vestan). Hægt er að fylgja garðlaginu frá girðingu við útihús (utan skráningarsvæðis) og í norðaustur upp að brekku utan núverandi túns. Þar hverfur garðlagið í gróðurinn og ekki finnst móta fyrir því undir honum. Hugsanlegt er að garðurinn hafi á einhverjum tímapunkti allur verið sléttaður eða rifinn, ekki bara sá hluti sem er í sléttaða túninu. Norðaustan við gróðurinn, efst í gamla túninu, eru vísbendingar um legu garðsins þar sem sjá má breytingu í gróðri og dálítið vik í jarðveginum. Gæti túngarðurinn hafa legið þarna en verið tekinn niður. Lína var tekin utan um þetta svæði auk þess sem túngarðurinn var mældur upp alla leiðina sem hann var greinanlegur, ekki bara innan skráningarsvæðisins.

Mynd 4. Horft eftir túngarði [3487-2] til suðvesturs.

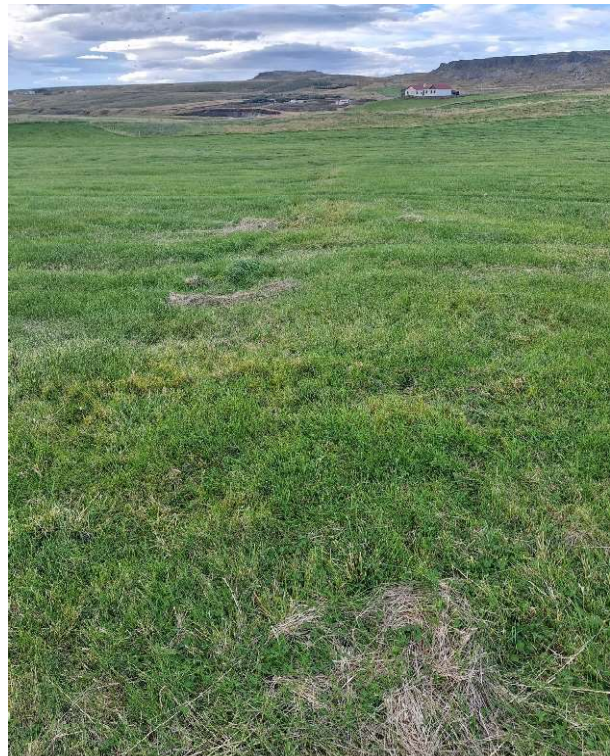
Garðlagið er breiðara og styttra en túngarðurinn [3487-2]. Garðlögin virðast hafa legið nær samsíða þar sem þau eru greinanleg nyrst en þetta garðlag liggur krappar til suðurs en túngarður [3487-2], sem liggur meira til vesturs, og því fjarlægjast garðlögin hvort annað eftir því sem vestar dregur. Þetta garðlag er allt að 20 cm hátt og herra að innan (austan) eins og túngarðurinn. Garðlagið er

Mynd 5. Horft eftir túngarði [3487-3] til suðvesturs.

um 4 m breitt þar sem mest er en að jafnaði um 3 m. Eitthvert rask virðist vera við vesturendann þar sem það hverfur, en þar er dálítill sporður á garðlaginu sem ekki passar við stefnu þess. Nyrst er lítill bútur uppi í brekkunni, mjög ógreinilegur, sem virðist þó vera í sömu stefnu og er því túlkaður sem hluti af þessu garðlagi. Ekkert grjótt sést enda er garðlagið í sléttuðu, grónu túni. Í örnefnaskrá er talað um að bærinn sé girtur tveimur gördum umhverfis, og er líklegt að þetta sé annar þeirra, en einnig gæti þetta verið garður með annað hlutverk.

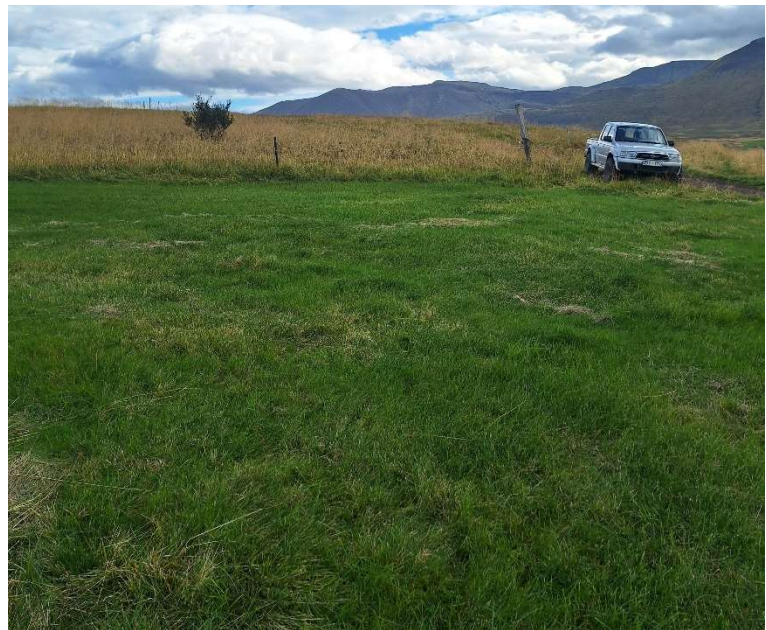
Norðaustast í túninu er merkt inn útihús á túnakorti frá 1920. Engar greinilegar leifar fundust af útihúsinu en nokkurn veginn á sama svæði eru dældir hér og þar í túninu sem gætu verið leifar húss sem hefur horfið við sléttun. Svæðið sem dældirnar ná yfir var mælt upp og er um 7x12,5m að umfangi.

Mynd 6. Dældir í túni sem hugsanlega eru leifar útihúss [3487-4], horft til norðausturs.

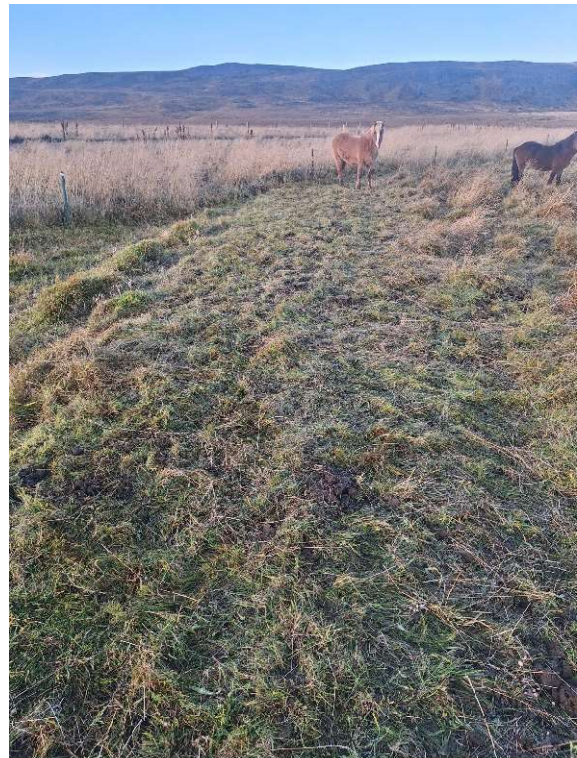
Upphleðslan hefur líklega tilheyrt vegi sem lá sunnan við Víðidalsá og að Síðu. Aldur hennar er ekki þekktur en á Atlaskorti frá 1934 er ekki merktur vegur á þessum stað. Hins vegar er þarna leið á fluglínumynd frá 1946 (Náttúrufræðistofnun 1946 (c)). Þótt vegurinn sé ekki merktur á kortið 1934 er ekki þar með sagt að leið hafi ekki legið um svæðið og í raun verður að teljast líklegt að uppbyggður vegurinn hafi verið lagður ofan á eldri leið. Því fær þessi upphleðsla skráningu hér í fornleifaskrá, í ljósi þess að hún byggir líklega á eldri leið. Upphleðslan er horfin á svæðinu frá núverandi vegi og að girðingu, líklega vegna seinni tíma framkvæmda, en er greinanleg skáhallt frá girðingu og u.þ.b. 20 m að útmörkum skráningarsvæðis. Upphleðslan er um 20-40 cm há og 4 m breið og algróin.

Mynd 10. Vegur [3487-10], horft í átt að núverandi vegi, til suðvesturs.

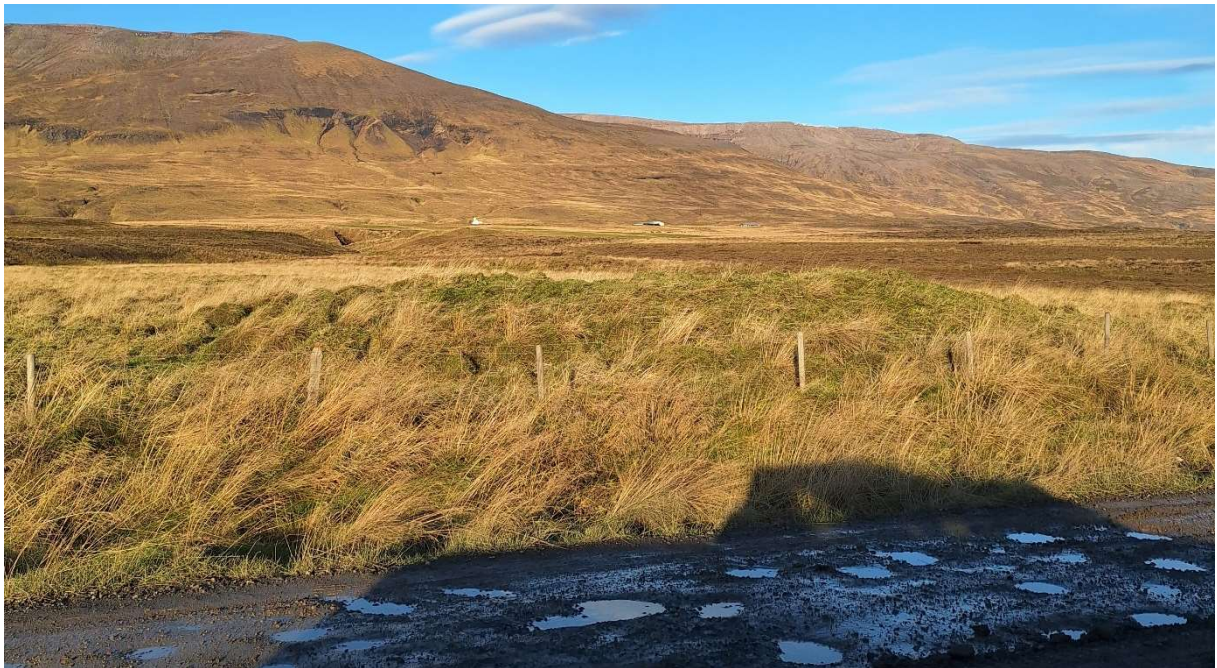
Hóllinn er um 16x20 m að ummáli, aðeins lengri norður-suður. Hóllinn er vel greinanlegur og sker sig úr umhverfinu þótt hann sé grasi gróinn og þýfður eins og umhverfið. Hóllinn er um 1,5 m hár þar sem mest er. Minjar [3487-15 og 16] standa á hólnum. Líklegt verður að teljast að fleiri, eldri minjar leynist í hólnum, en grunsamlegar þúfur eru víða utan skráðu minjanna.

*Mynd 14. Hóll [3487-14], horft til vesturs af Síðuvegi.*

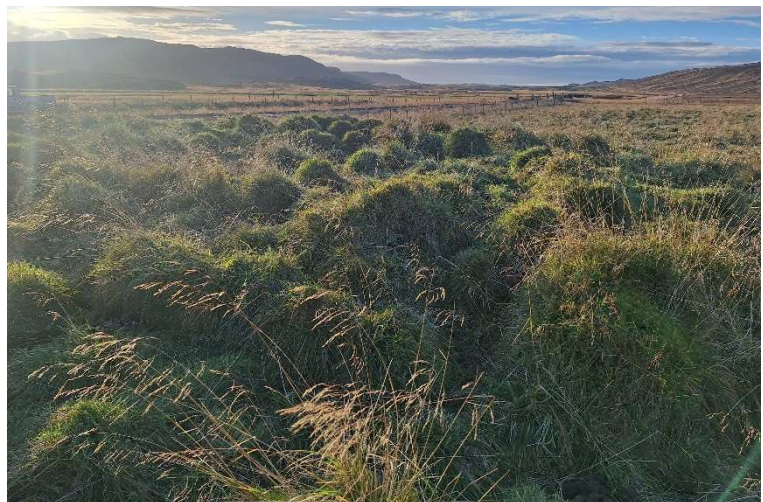
Garðlagið er mun ógreinilegra en tóft [3487-15], en sker sig þó aðeins úr umhverfinu og nokkuð

ljóst að þarna er um mannvirki að ræða. Hólinn er stórbýfður og líklegt að fleiri minjar leynist í honum. Garðlagið er um 20-50 cm á hæð og um 3 m breitt þar sem mest er, en víðast mjórara. Grjót sést ekki í garðlaginu. Hlutverk er óljóst en gæti verið aðhald.

Mynd 16. Garðlag [3487-16], horft til SSA.

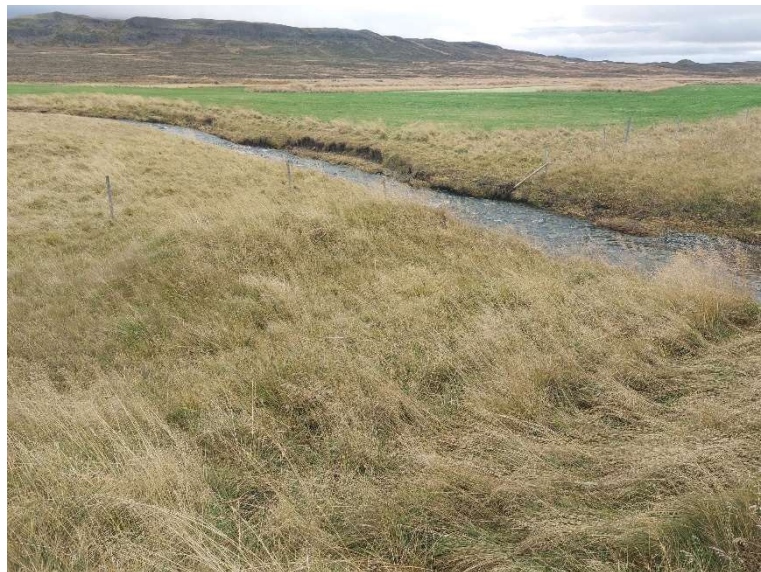
Tóftin er ferhyrnd, einföld og opin til suðurs, í átt að ánni. Gróið rof er í veggjaendum við árbakkann, líklegt er að áin hafi á einhverjum tímapunkti kroppað í vegg tóftarinnar. Veggirnir eru lægri

Mynd 19. Tóft [3487-18], horft til SSA.

vestanvert (niður í 10 cm), en hæstir í NNA-horninu (um 60 cm). Veggjabreidd er um 1-1,2 m. Tóftin er algróin en finnst fyrir grjóti neðst í veggjum.

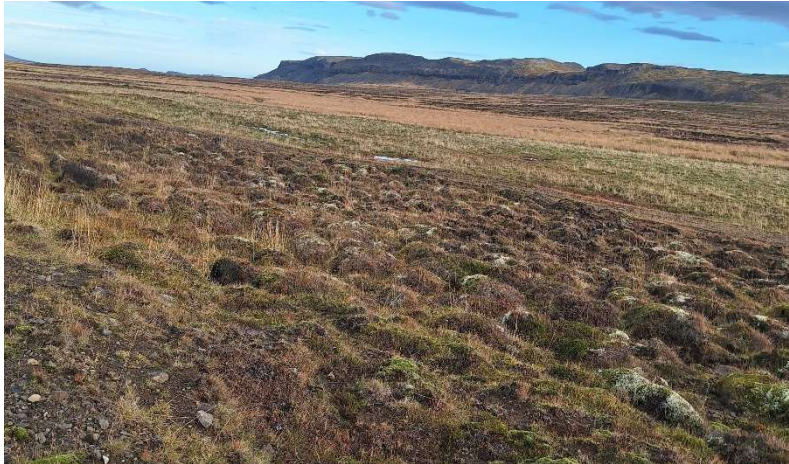
Vegurinn er nokkuð greinilegur víðast hvar, en sums staðar til norðurs er hann farinn að láta á sjá vegna rofs. Vegurinn hverfur svo bæði til norðurs og suðurs, líklega undir núverandi veg, og er ekki greinilegur annars staðar á skráningarsvæðinu. Vegurinn sést á fluglínmynd frá 1946 (Náttúrufræðistofnun 1946 (c)) og er þá norðurhluti hans aflagður en suðurhlutinn virðist vera hluti af þáverandi vegi. Vegurinn er um 3-4 m breiður og sums staðar aðeins uppbyggður. Ekki er vitað hversu gamall vegurinn er og gæti hann verið yngri en 100 ára, en hann er í það minnsta eldri en frá 1946.

*Mynd 23. Horft til norðausturs yfir veg [3487-19] austan við Neðstamel.*

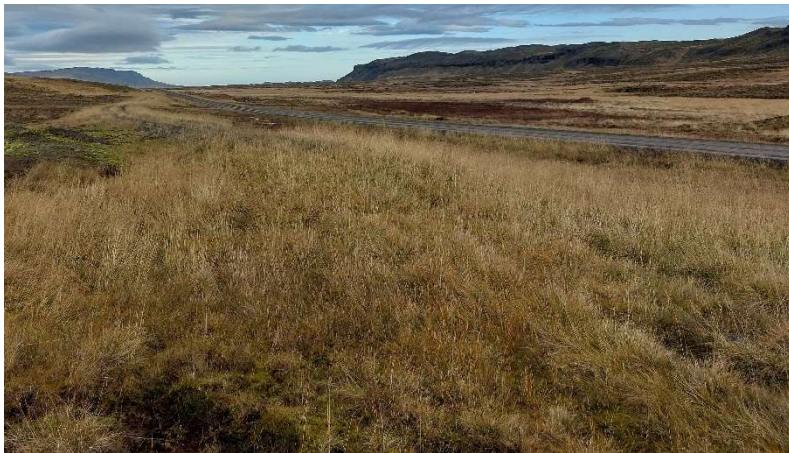
*Mynd 24. Horft norður eftir vegi [3487-19].*

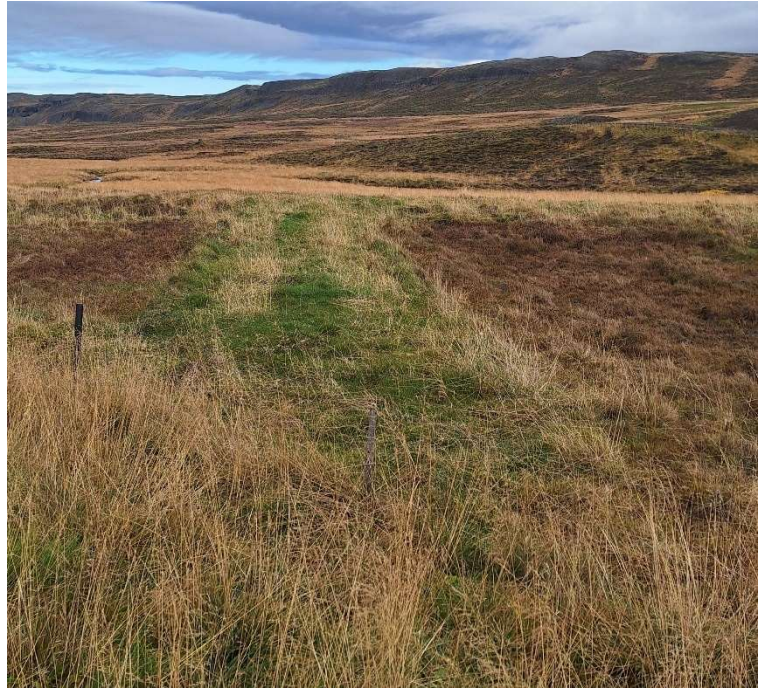
Vegurinn er um 26 m langur innan skráningarsvæðisins, og er líklega gamli afleggjarinn að Urðarbaki. Vegurinn sést á fluglínummynd frá 1946 (Náttúrufræðistofnun 1946 (c)). Vegurinn er um 3-4 m breiður og er uppbyggður, um 20-40 cm hár. Til vesturs stoppar hann við girðingu og er líklega horfinn vestan hennar vegna rasks. Ekki sést í grjóti, enda er vegurinn nokkuð vel gróinn.

Mynd 25. Vegur [3487-20], horft til norðausturs.

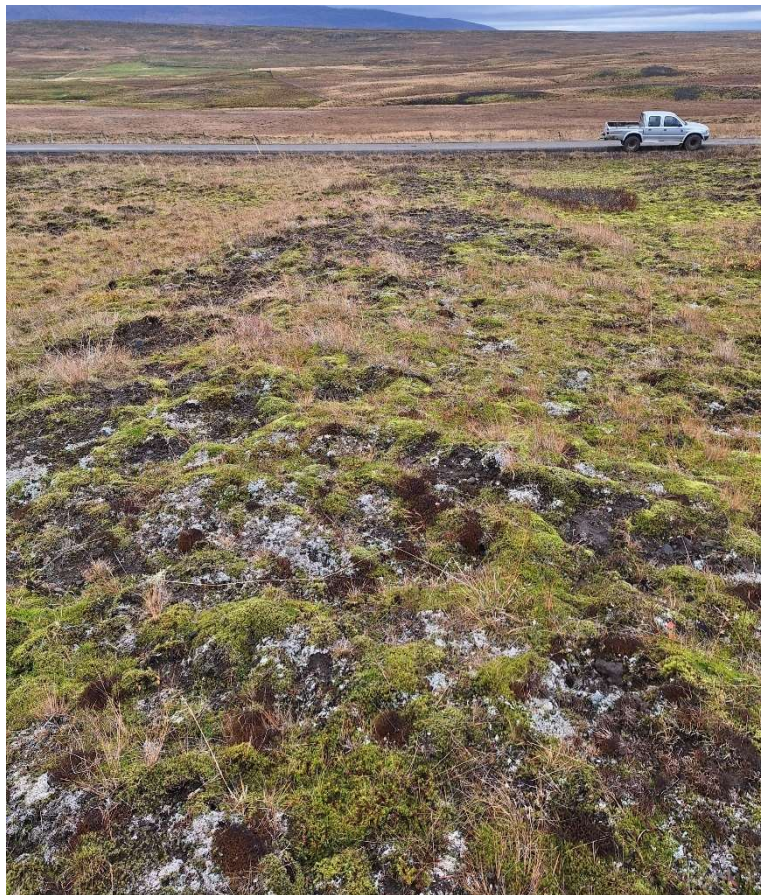
Vegbúturinn er um 20 m langur innan skráningarsvæðisins en nær

Mynd 26. Vegur [3487-21], horft til austurs.

lengra norðvestur utan þess. Vegurinn er að mestu ógróin moldarupphækkun. Upphækkunin er um 10-20 cm og er hún um 7 m breið þar sem mest er. Hugsanlega er hér um leifar gamals afleggjara/heimreiðar heim að Þóreyjarnúpi að ræða, sem er illa farinn og útflattur. Á fluglínamynd frá 1946 (Náttúrufræðistofnun 1946 (d)) er afleggjarinn beinni en hann er nú og eru þetta líklega leifar af afleggjaranum sem þar sést.
