# SILFRASTAÐAKIRKJA KÖNNUN Á KIRKJUGRUNNI

FORNLEIFARANNSÓKN VEGNA FRAMKVÆMDA

ÁSTA HERMANNSDÓTTIR OG YLFA LEIFSDÓTTIR  
BYGGÐASAFN SKAGFIRÐINGA  
2026/272

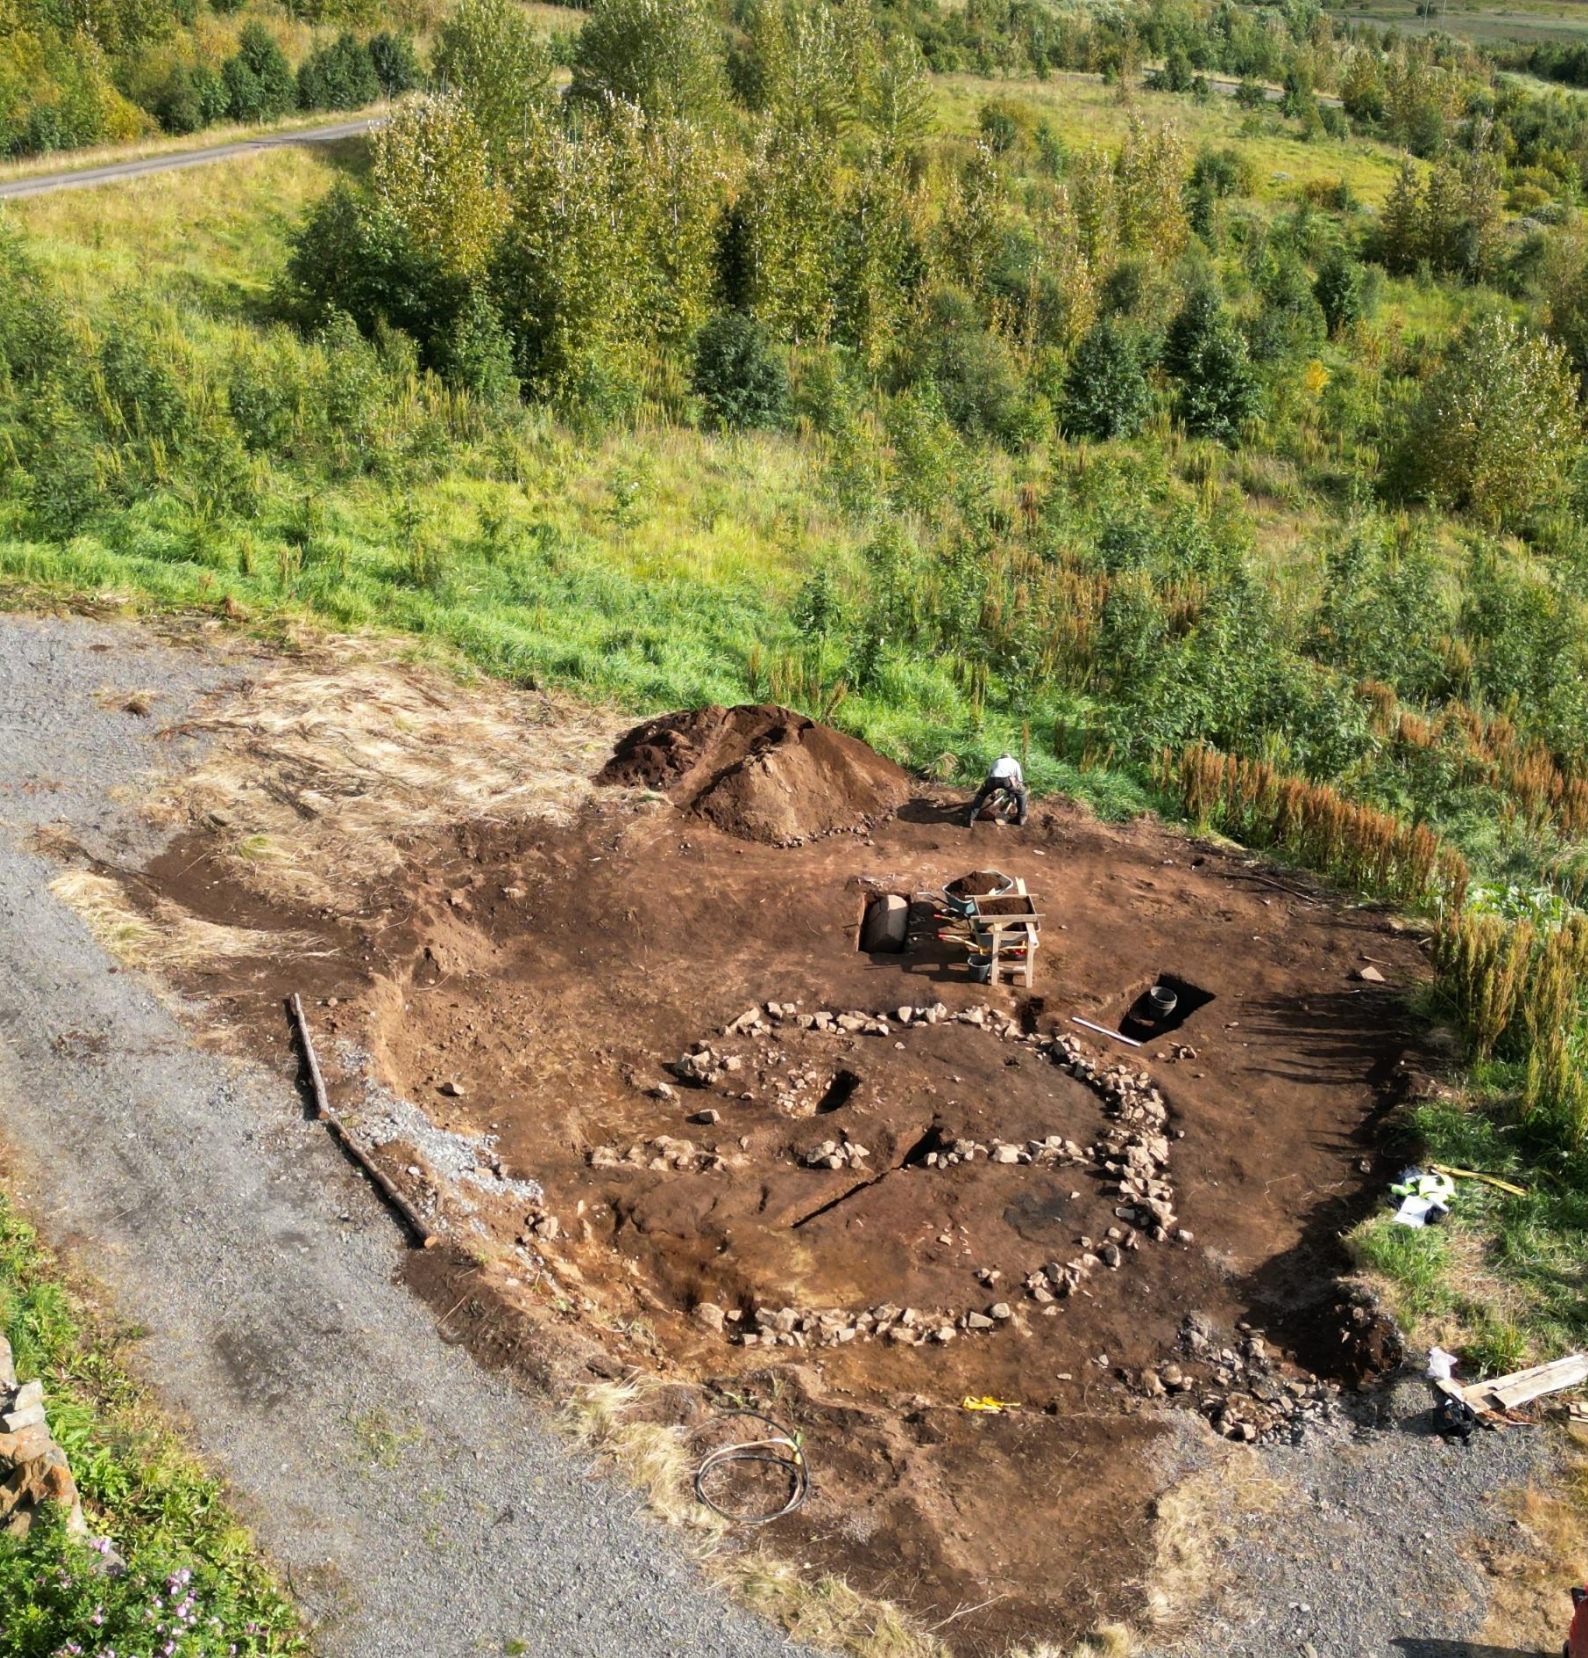
Mynd á forsiðu: Drónamynd af kirkjugrunni Silfrastaðakirkju á meðan á rannsókn stóð, horft til suðausturs.

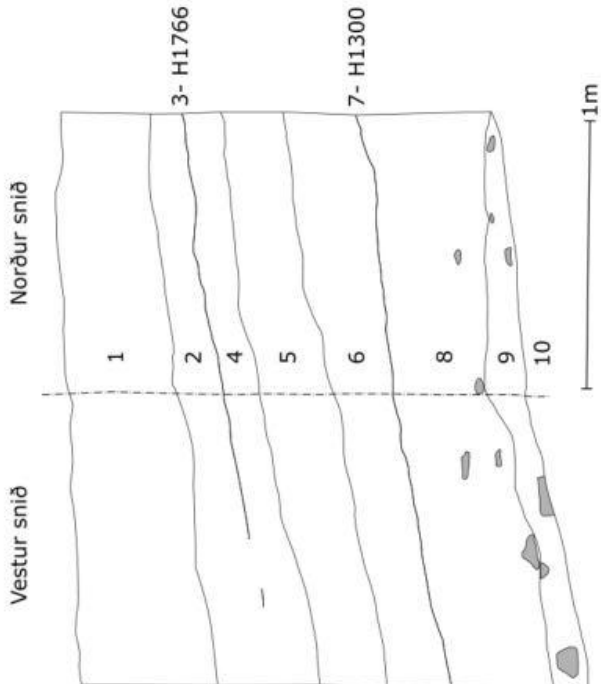
Mynd 3.  
Sniðteikning af (T1)  
og lýsingar  
jarðlaga.

Silfrastaðir í Skagafirði - Snið í skurði T1  
Skurður er vestan við kirkjugrunn - 22.8.2023 GSS/YL  
Skali 1:10 A3

- 1) Búið var að skafa grasrót af með gröfu, um 20sm, jarðlag1 er þar fyrir neðan. Brún mold í efri hluta en meiri mannvist, móska og rusl í neðri hluta. Líklega uppmokstur frá því að grafið var fyrir sökkjum kirkjunnar.
- 2) Öröskuð móðskulög, lagskipt: Grátt efst ca 15sm, þá bleikt, svo blandað brúnt og svart með flekkum af grárrí ösku.
- 3) Gjósulag, dökkgrátt, slitrótt til suðurs, en heillegt í norðurenda, greinilega in situ - meint Hekla 1766.
- 4) Grá og bleik móaska
- 5) Brúnt, með flekkjum af bleikri mósku og koladreif.
- 6) Brúnt mósku- og kolaskotið lag.
- 7) Grá gjóska, in situ - meint Hekla 1300.
- 8) Brúnt lag, móösku og kolaskotið efst, en grófara og meira af stærri viðarkolamolum í neðri hluta.
- 9) Í efri hluta lags er þunn linsa af H3 blönduðum gulflekkóttum jarðdegi líkt og uppmokstri en neðst brúnt fínt kola og móðskuskotið lag.
- 10) Öhreyfð rauð mold.

- 1) sameinað úr lögum1-3  
2) sameinað úr 3-6  
3) upphaflegt nr 7 (Hekla 1766)  
4) sama og 8  
5) sama og 9  
6) sama og 10  
7) sama og 11 (Hekla 1300)  
8) sameinað úr lögum 12 og 13  
9) sameinað úr lögum 14 og 15  
10) fékk ekki númer í uppgræftri, óheyrft náttúrulegt.

Eins og sést á sniðteikningunni hallar jarðlögnum öllum til suðvesturs, t.a.m. er 13sm hæðarmunur á H1300 milli NA horns og SV horns og 14sm hæðarmunur á H1766 og svipaður munur er á öðrum jarðlögum.

Skurðurinn var 1x1 m að stærð. Grafið var í gegnum mannvistarlög niður á 1,78 m dýpi þar sem mest var og komið niður á óhreyfð jarðlög. Sjá sniðteikningu á mynd 2.

Öskuhaugurinn er nokkuð umfangsmikill en þó eru lögin í honum merkilega hrein og lítið af gripum. Mannvistarlögin virðast vera frá því eitthvað fyrir 1300 a.m.k. og fram á 20. öld. Mikil ruslalög frá 20. öld eru efst og ljóst að mikið rót hefur verið á staðnum í seinni tíð. Hugsanlegt er að slitrur af 1766 gjóskulaginu séu nokkuð ofan við miðju í skurðinum, og einnig virðist 1300 lagið (grátt), vera nokkuð neðan við miðju. Tekið var sýni úr meintri 1300 gjósku, en það hefur ekki verið greint.

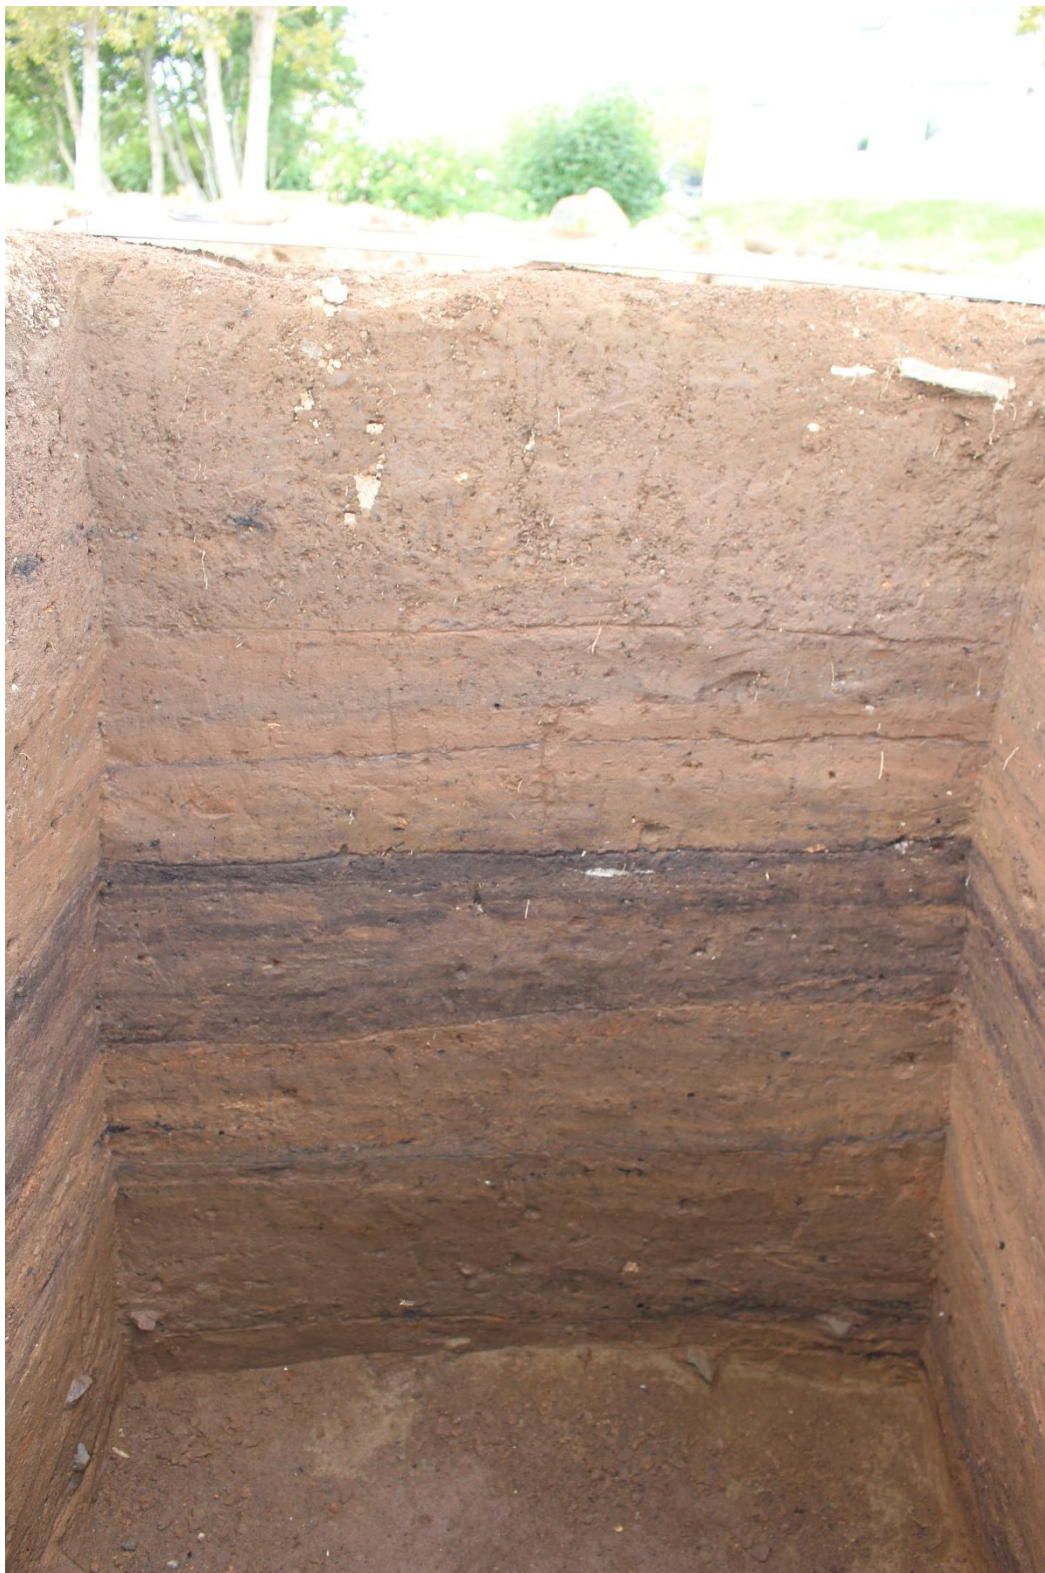
*Mynd 4. Skurður (T1), snið. Horft til norðurs.*

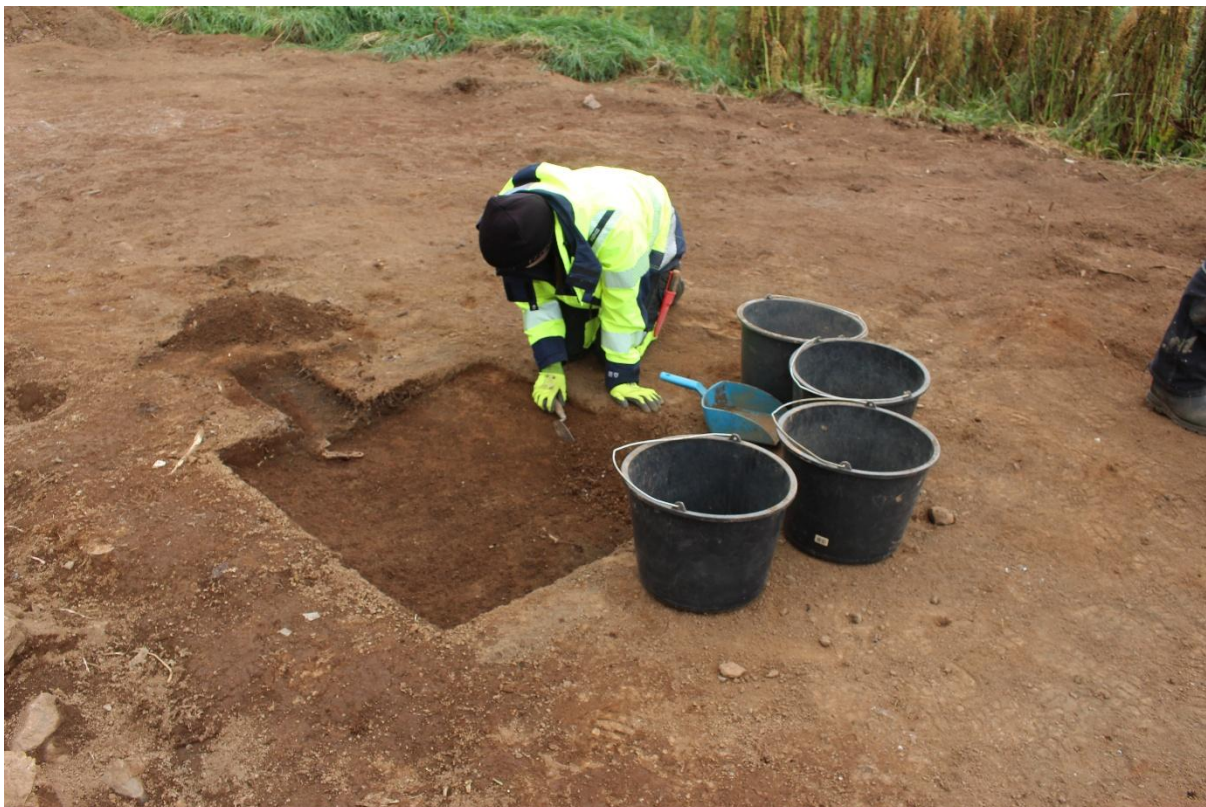
*Mynd 5. Við upphaf uppgrafstar á (T1). Ylfa grefur efsta mannvistarlagið. Smáhola til austurs er vegna ljás (F# 20), sem lá í gegnum sniðið. Horft til suðausturs.*

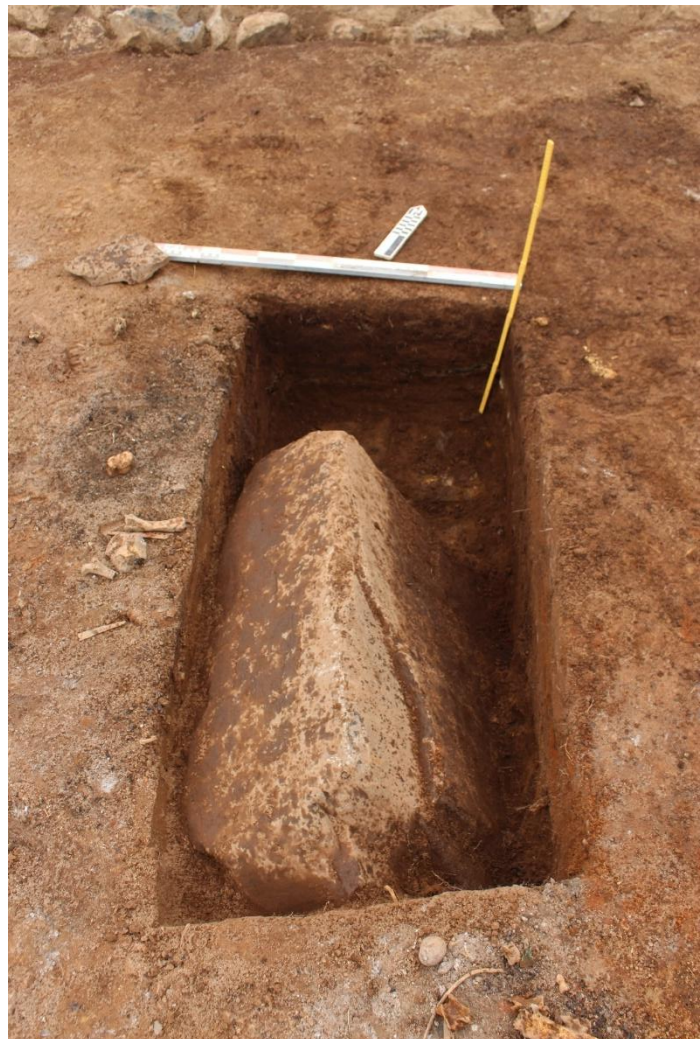
Könnunarskurður (T2) var grafinn til að kanna hvort hægt væri að sjá samhengi stórs steins sem var inn á svæðinu en virtist ekki náttúrulegur í þessu umhverfi. Slitrur af torfi voru undir steininum, en ekki virtist um mannvirki væri að ræða. Steinninn hefur greinilega verið fluttur á staðinn af mannavöldum en af jarðlögum umhverfis hann virðist hann ekki hafa verið hluti af hleðslu eða mannvirki heldur hafa grafið niður í ruslalög, torfrót og móösku. Engin gjóskulög fundust í sniði en jarðlögin upp að honum voru hluti af þeim yngri á svæðinu. Hlutverk þessa steins er ekki öruggt en hugsanlega hefur hann verið notaður sem stag fyrir kirkjuna. Steinninn liggur hornrétt á suðausturhlið kirkjunnar (sem er áttstrend) en suðaustanátt er einmitt ríkjandi átt á svæðinu og er mestrar veðurhæðar að vænta úr þeirri átt. Þess má geta að við uppgroft á kirkjunni á Gásum í Eyjafirði fannst stór steinn við vesturgafli kirkjugrunnsins sem rannsakendur töldu hugsanlega hafa þjónað þessum sama tilgangi (Orri Vésteinsson o.fl. 2008, bls. 27-28)

Mynd 6.  
Könnunarskurður  
(T2), horft til NNV.

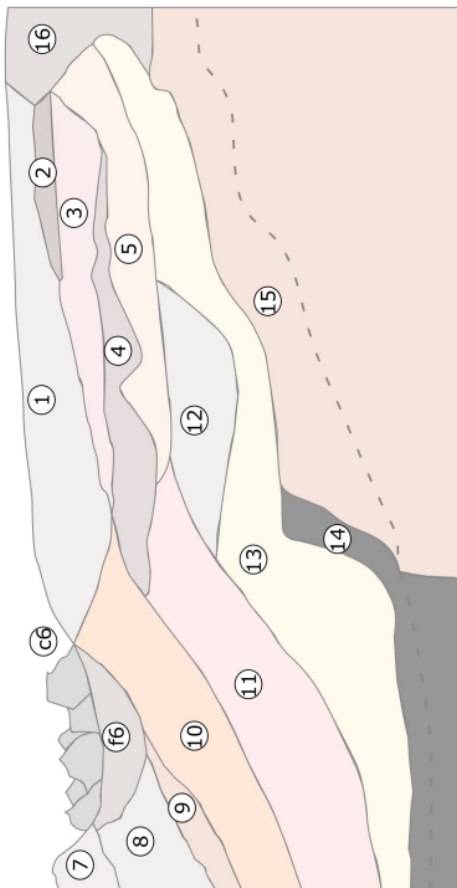
Mynd 7.  
Sniðteikning af (T3)  
og lýsingar  
jarðlaga.

Silfrastaðir í Skagafirði - Snið í skurði T3  
Skurður liggur norður suður í miðjum kirkjugrunni - 18.8.2023 GSS

**Túlkun:** Niðurgroftur (c6) og grjótt fylling í honum (f6) er hluti af undirstöðum kirkjunnar frá 1896. Efta torflagið (1) er að líkindum leifar byggingar sem hefur staðið á svæðinu eða nærri því áður en kirkjan var reist en líktist meira hrúni en vegg, útlínur voru raktar á yfirborði og mynduðu ekki skýrt form. Undir því var lítið ruslslag (2) og þá annað torflag (3) sem skar sig frá hinu fyrri, með gráum leirnausum. Grafið var niður á þetta lag á yfirborði en líkt og hitt þá virtist um hrún að ræða frekar en leifar af vegg á upprunalegum stað. Þessi torflög voru öll norðan skurðarins með grjótpúkkinu undir grind kirkjunnar, en sunnan við og undir skurðinum tóku við uppsöfnuð móðkulög sem skipt var í sjö hluta eftir útliti og afstöðu til annarra jarðlaga (7-13). Óvíst er hvort móðkulög (7-9) eru eldri eða yngri en torflögin (1) og (3) en undir neðra torflöginu (3) var skriðulinsa (4) sem lá yfir móðkulögum 11-13. En neðsta móðkulagið (13) lá svo ofan á, að því er virðist óhreyfðum náttúrulegum jarðvegi, sandi (14) að sunnan og jökulleir (15) að norðan. Öll þessi mannvistarlög (ruslög og torfrótið) komu upp að óhreyfðum jarðvegi nyrst í skurðinum (16) og lítur helst útfyrir að þar hafi myndast rofabarð og jarðvegur blásið upp af lögum (14 og 15) en síðar verið fyllt upp smátt og smátt þar sem rusli hefur verið kastað fram af varpanum við bæjarhlaðið. Þannig að þegar kirkjan var reist þá hefur hún staðið að hálfu á föstu og háflu á manngerðum jarðlögum sem sigið hafa undan brekkunni og valdið því að kirkjan var farin að skekkjast.

Í kirkjugrunninn sjálfan var grafinn mjór skurður (T3), 300x40 cm að stærð, til að kanna dýpt mannvistarlaga í grunninum, en þau eru öll mjög röskuð. Í norðurenda voru um 50 cm niður á óhreyfða mold en í suðurenda voru mannvistarlög niður á 1 m og þykkt náttúrulegt sandlag þar undir.

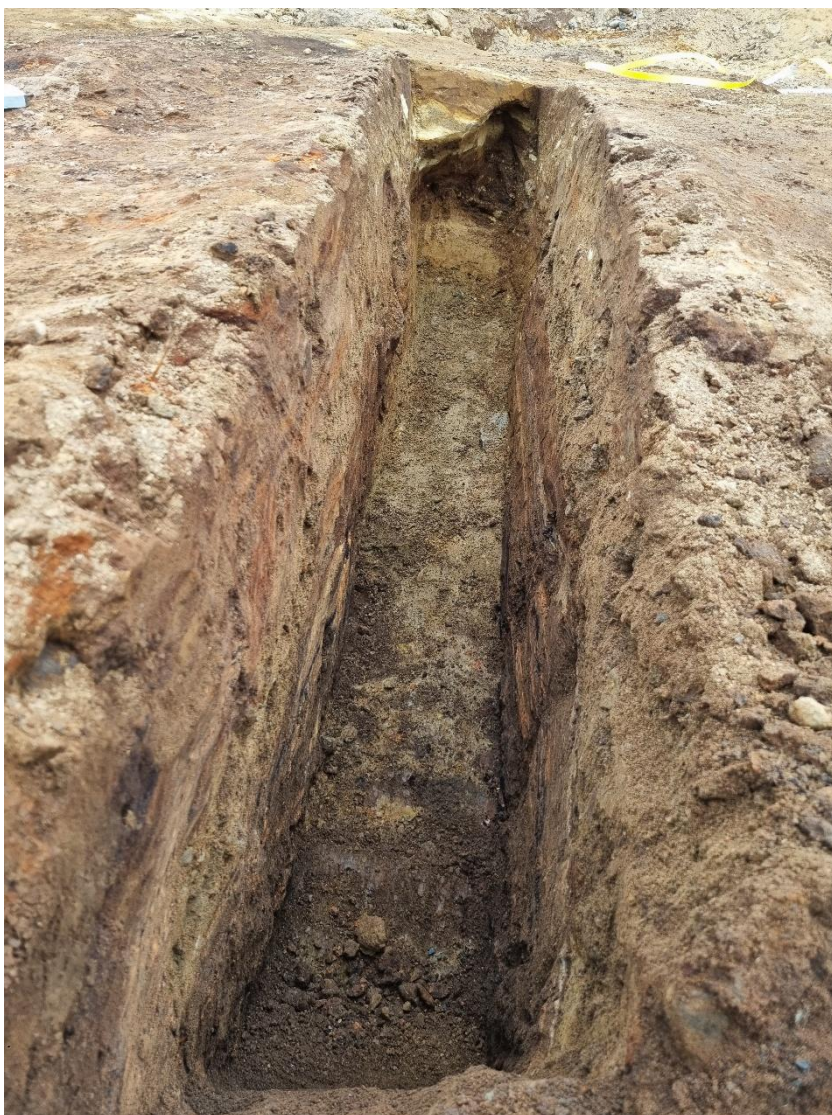
*Mynd 8. Könnunarskurður (T3) fullgrafinn, horft til norðurs. Sandlagið sést í botni neðst á mynd.*

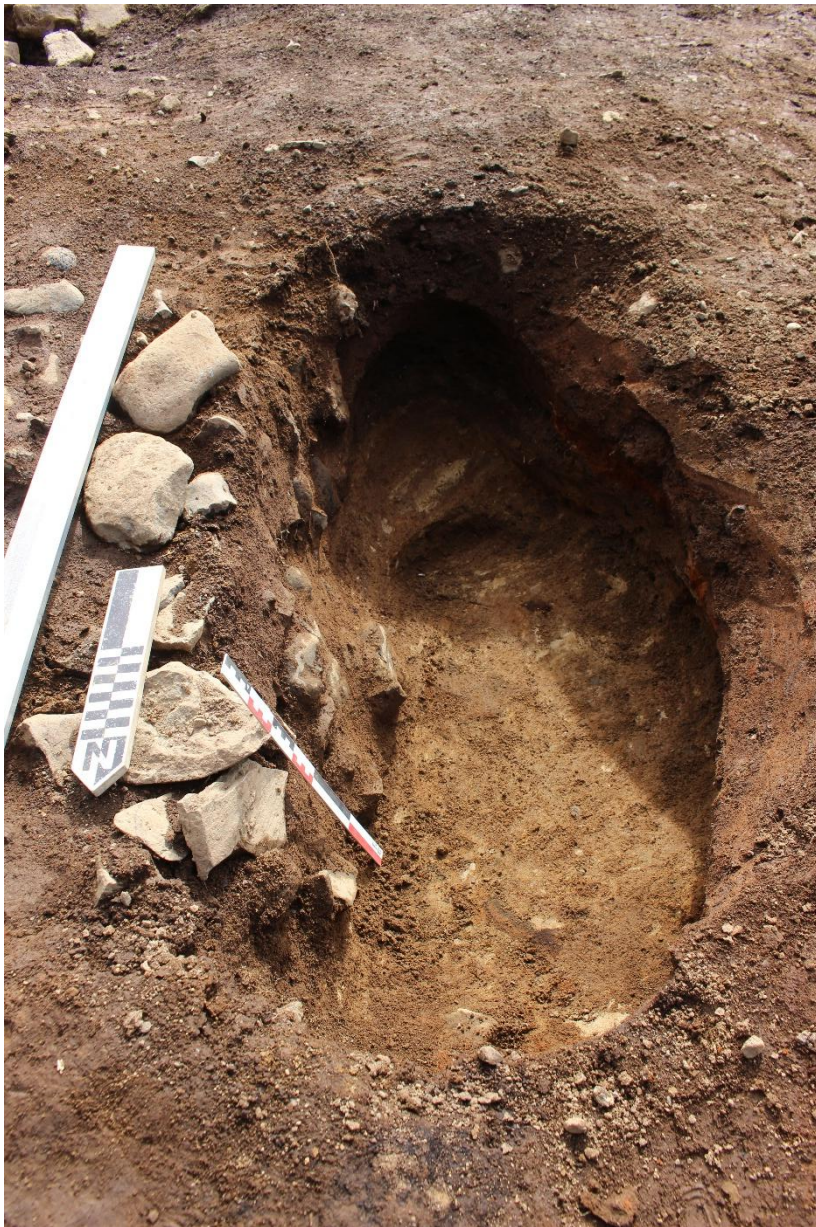
Könnunarskurður T4 var tekinn í meinta ruslaholu inni í kirkjugrunninum (sjá mynd 2). Holan var grafin til hálf. Í holunni var grafið í gegnum eitt mannvistarlag, ca 40 cm djúpt. Lagið var brúnt og samanstóð aðallega af mold og steinum, margir hnefastórir og eldsprungnir. Nokkuð var um óbrennd bein en lítið um brennd. Einn gjallmoli fannst í laginu og var hann, og óbrenndu beinin, tekin inn sem gripir. Á 40 cm dýpi var botn holunnar, og ekki var grafið lengra niður. Er þessi niðurgröftur svo að segja beint undir altari kirkjunnar og spurning hvort hann tilheyrir kirkjubyggingunni eða einhverju eldra.

*Mynd 9. Hola (T4). Sá helmingur hennar sem ekki var grafinn er til vinstri. Horft til suðurs.*

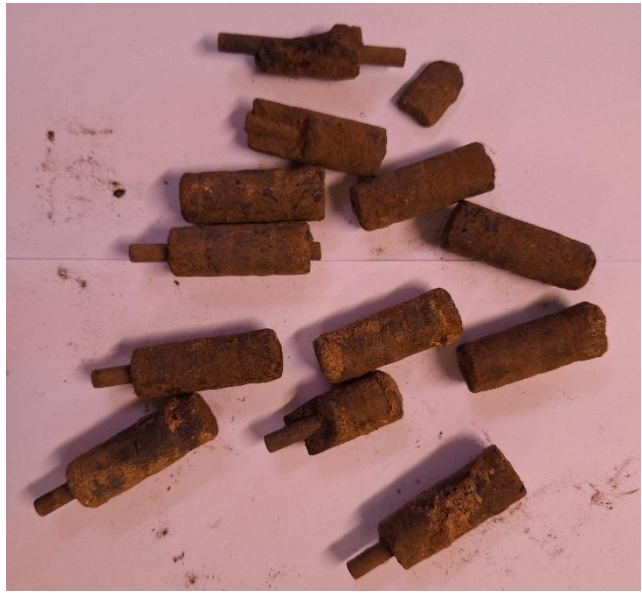
Mynd 10. Batterí sem var fargað.

Batterí voru skráð á tveimur númerum og var fargað við úrvinnslu (sjá mynd 9).
