# KÖNNUN Á BÚSETU Í „EFRI“ GLAUMBÆ

KÖNNUNARSKURÐIR UNDIR VEGGI Í GLAUMBÆ Í SKAGAFIRÐI

ÁSTA HERMANNSDÓTTIR  
BYGGÐASAFN SKAGFIRÐINGA  
2026/282

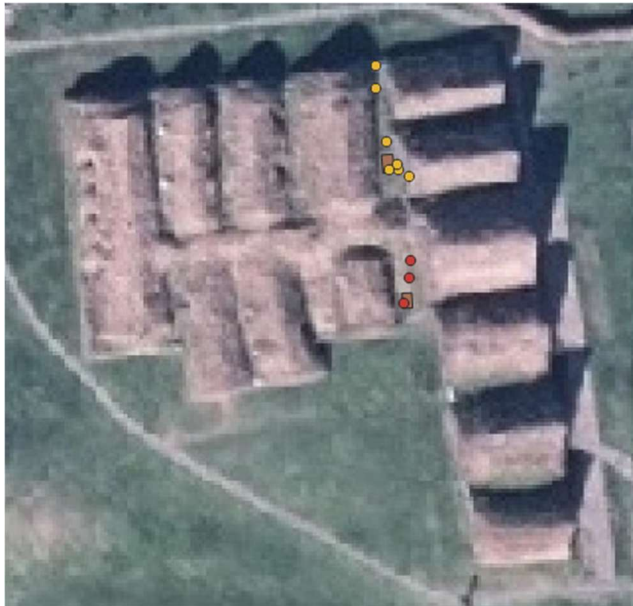
Í öllum kjörnunum fannst einhver mannvist en þó mismikil. Kjarnar 1, 3, 4 og 5, voru teiknaðir upp og má sjá þær teikningar í fylgiskjali. Könnunarskurður var tekinn þar sem kjarnar 1, 5 og 7 voru teknir.

Mynd 1. Borkjarnar í Glaumbæ. Gulir kjarnar eru frá 2023, rauðir kjarnar frá 2025.

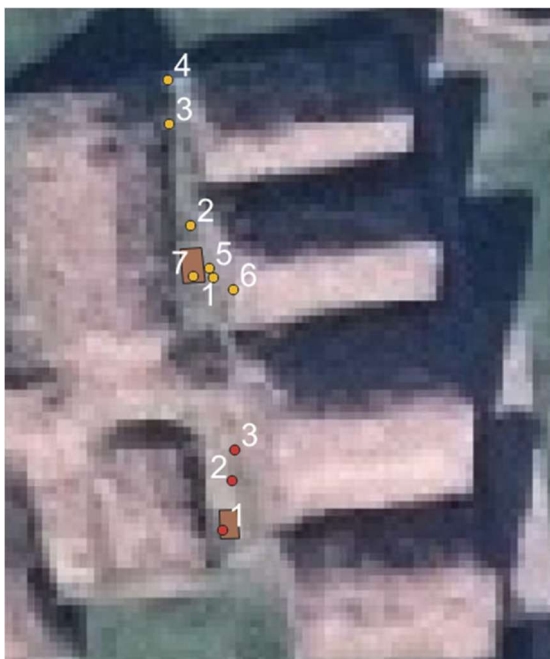
Mynd 2. Borkjarnar. Nærmynd og númer kjarna.

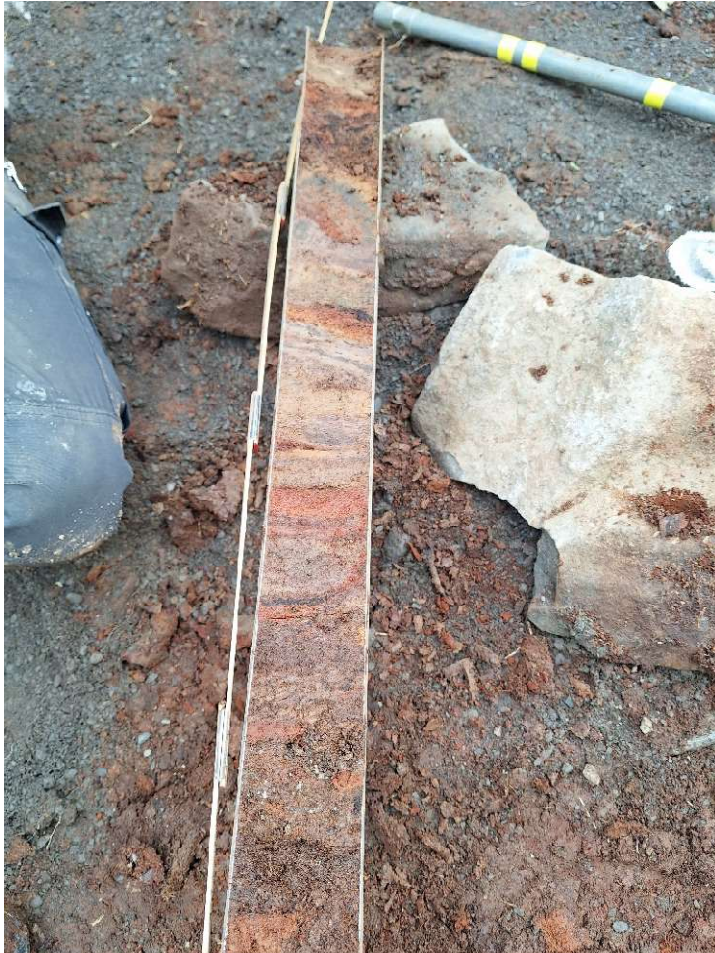
*Mynd 3. Kjarni 5. Hér sést vel hversu torfrikir borkjarnarnir sem teknir voru á sama stað og könnunarskurðurinn voru.*

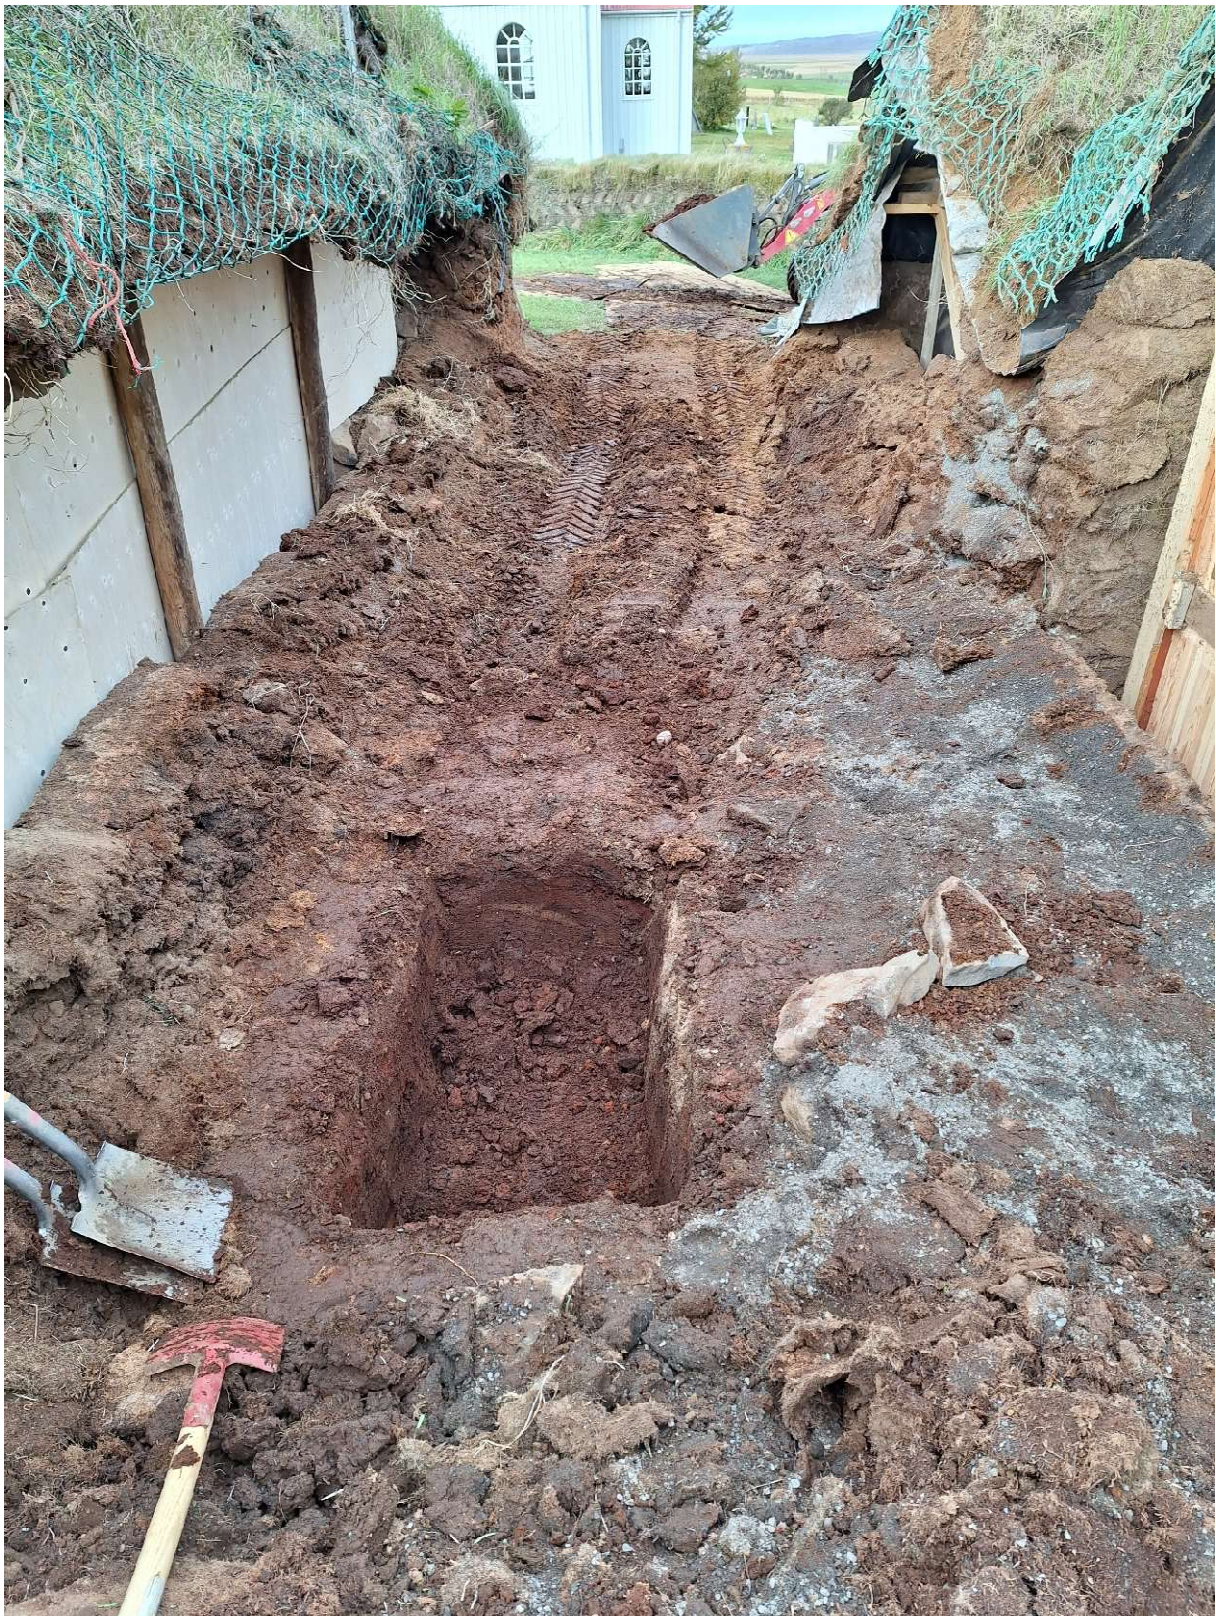
*Mynd 4. Staðsetning könnunarskurðar í sundinu á milli Bláustofu og eldhúss, Glaumbæjarkirkja sést fyrir utan sundið. Horft til norðurs.*

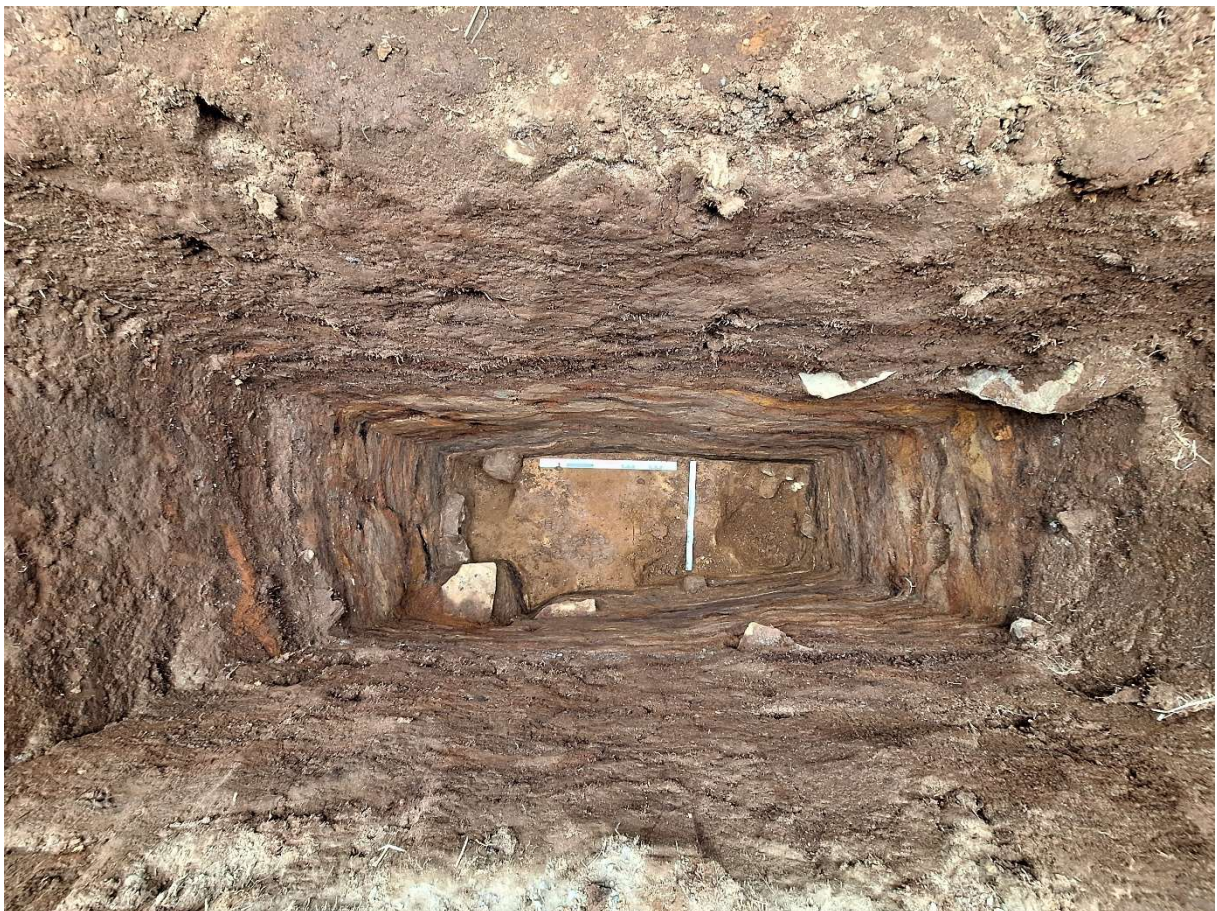
*Mynd 5. Könnunarskurðurinn við lok rannsóknar, 1,45 m djúpur. Efst er torfúr viðgerðum frá 20. öld. Norður er til hægri.*

Stóri borinn hafði náð sýni niður á 1,3 m dýpi (kjarni 7) þar sem greinileg voru torf- og gólfloög. Borinn náði ekki til botns í mannvistinni þar sem hann lenti á steini. Þrátt fyrir það þótti full ástæða til að kanna þessa mannvist betur. Torf reyndist vera niður á 110-115 cm dýpi, dýpri endinn norðan megin. Skurðurinn var stækkaður aðeins þegar komið var undir botn þar sem hann var orðinn mjög djúpur og erfitt að athafna sig. Lokadýpt skurðar var um 1,45 m, stærð 1,15x0,75 m.

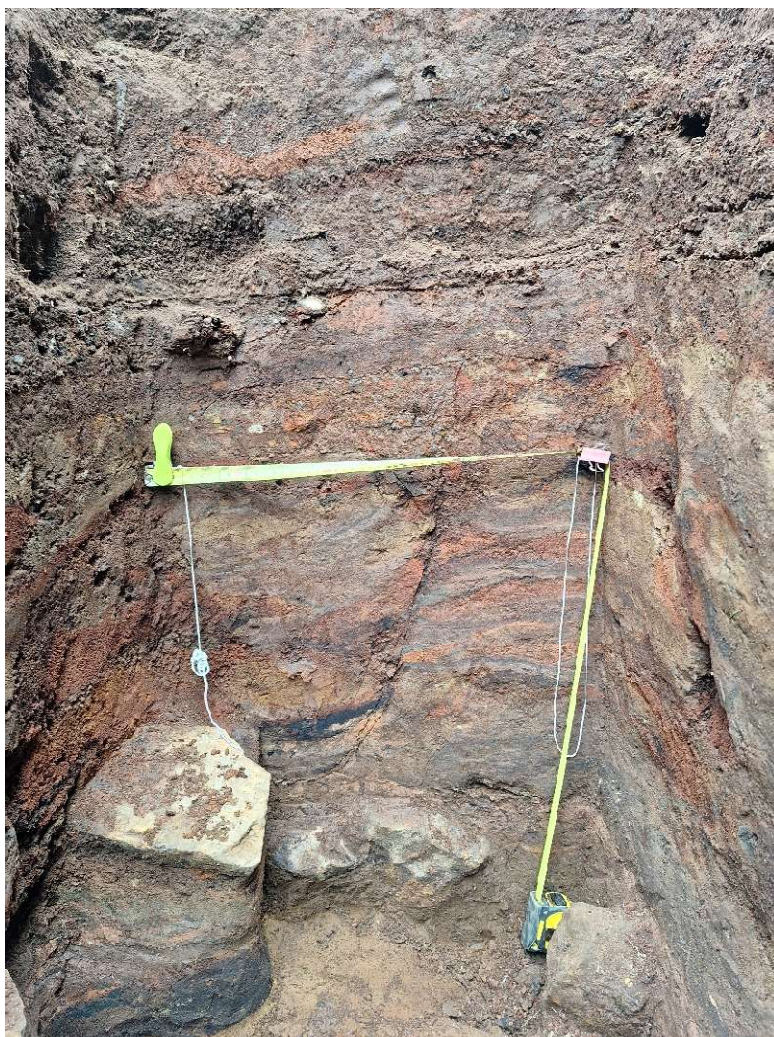
Mynd 6.  
Suðursnið við  
teikningu.

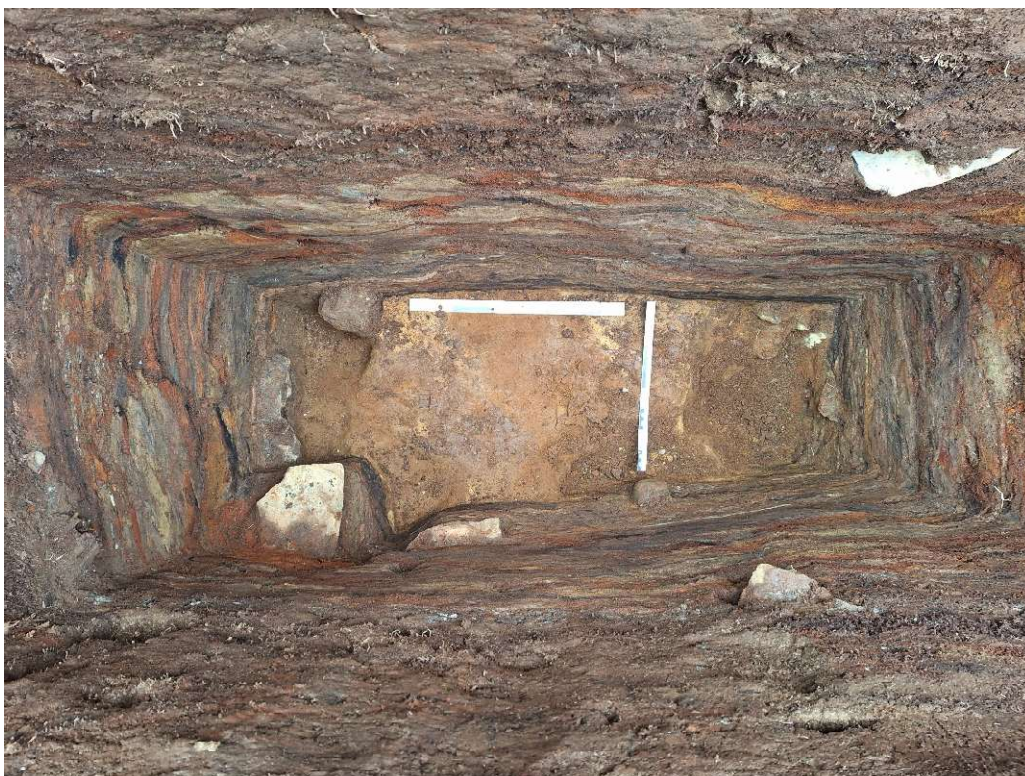
Mynd 7. Botn eftir  
lokahreinsun.  
Mjög litrikt torf í  
veggjum allan  
hringinn. Norður  
er til hægri.

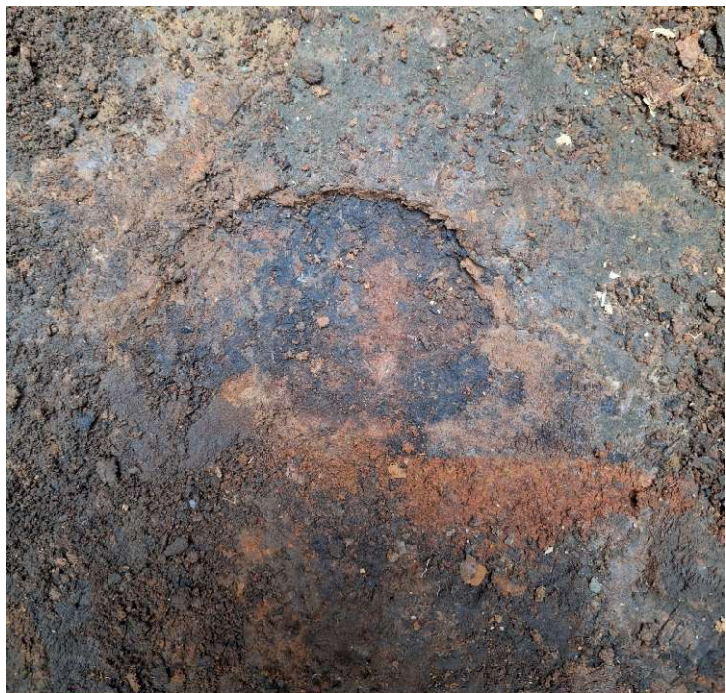
Mynd 8. Gólf (svart) undir 1000 gjóskunni (grængráleit á myndinni).

Neðarlega [lag 8 í vestursniði] var mjög dökkt og mjúkt lag, sem virtist lífrænt og minnti helst á mótorf. Undir þessu dökka lagi var meint 1000 gjóska, örþunn, og undir henni kolalag, meint gólf, einnig örþunnt. Þegar hér er komið sögu voru lögin orðin svo þunn að það var vart hægt að teikna þau svo skiljanlegt væri inn á teikninguna. Undir kolalaginu, meintu gólfi, var örþunnt rauðalag og síðan kolagólf, 4-8 mm þykkt.

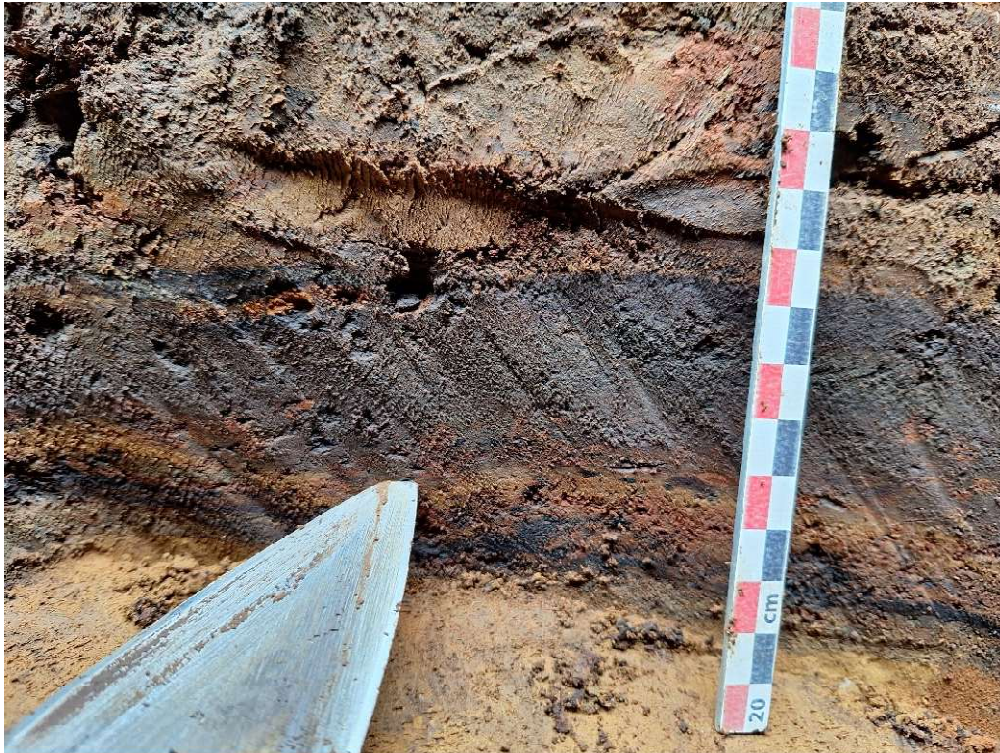
Mynd 9. Vestursnið. Múrskeiðin bendir á 1000 gjóskulagið, undir því er örþunnt rauðalag og undir því kolagólf.

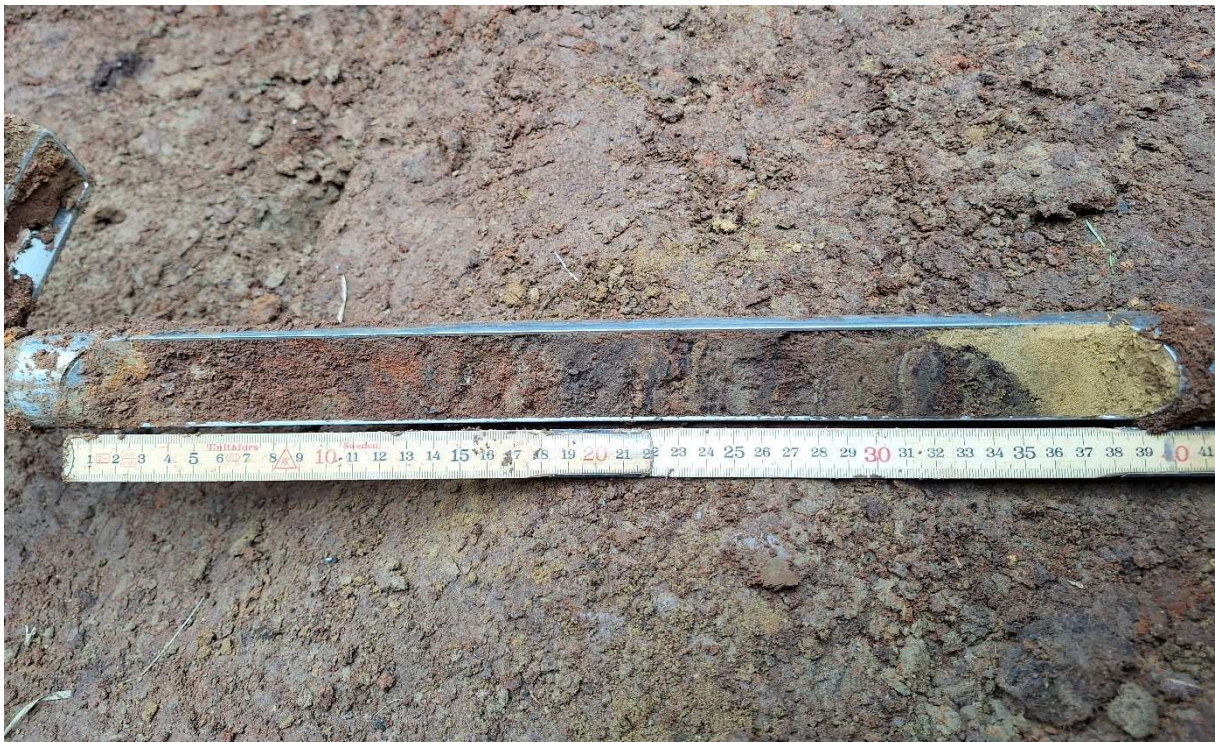
Mynd 10. Botninn á kjarna 1. Hér sést greinilega fláinn á H3 sem var ástæða þess að könnunarskurðinum var valinn hér staður.

Í kjarna 1 var rauðleitt torf, frekar laust í sér niður á 18 cm. Undir því voru klár skil og við tóku gráleitari lög og fjölbreyttari í um 2 cm, mögulega gólf (?). Við 20 cm var gróft og flyksótt lífrænt lag með járnútfellingum, undir því ljósgrátt og leirkennt lag, og síðan brúnleitara með járnútfellingum, allt torflög. Neðarlega var vísbending um rask (H3 blandað jarðvegi) og neðst, á 40 cm dýpi, var mjög skörp H3 með fláa, sem benti til rasks.

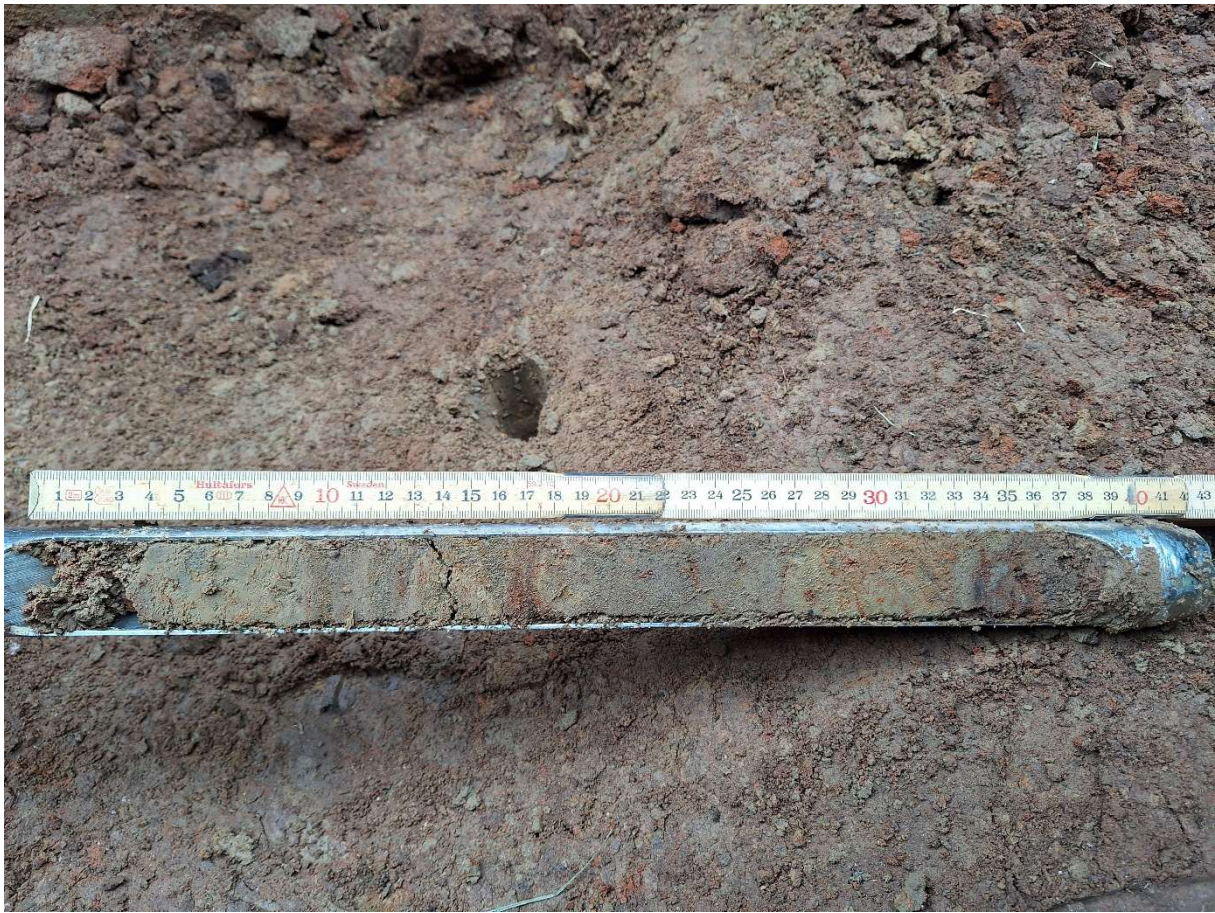
*Mynd 11. Torflög neðarlega í kjarna 2.*

Í kjarna 2 var torf, leirkennt og yfirleitt grá-brúnleitt en einnig rauðleitt, niður á 45 cm dýpi. Þar neðan við var lífrænt dökkt lag, en án kola. Undir því var gulleit gjóska H3, á 50 cm dýpi, og þar með komið niður í óhreyfð náttúruleg jarðlög.

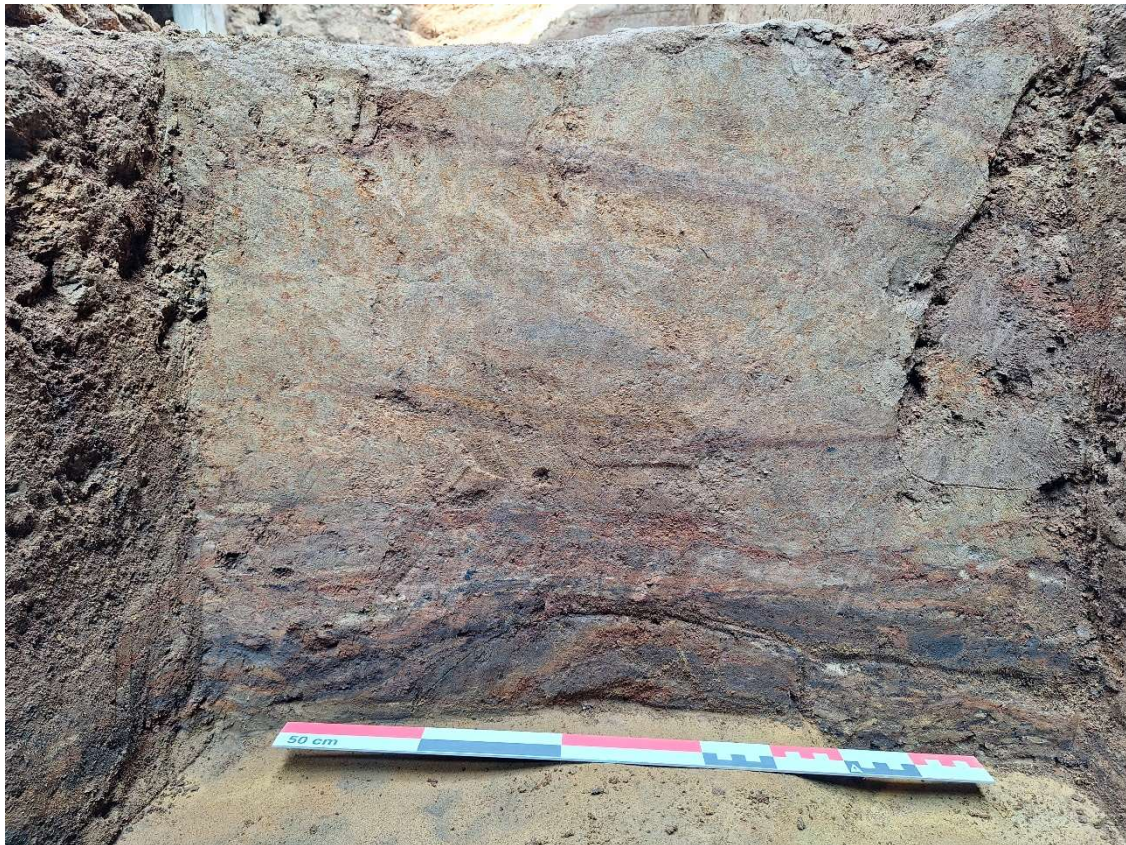
Mynd 12. Norðursnið, fullgrafið.

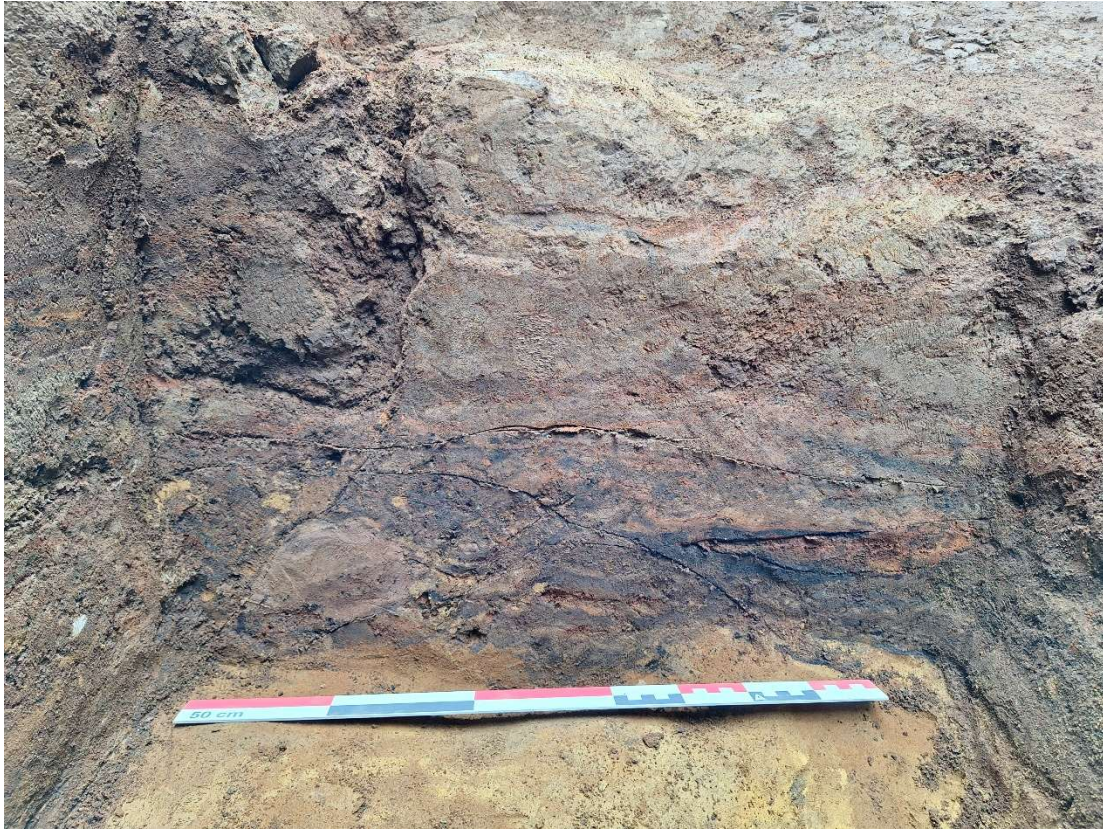
*Mynd 13. Suðursnið fullgrafið.*

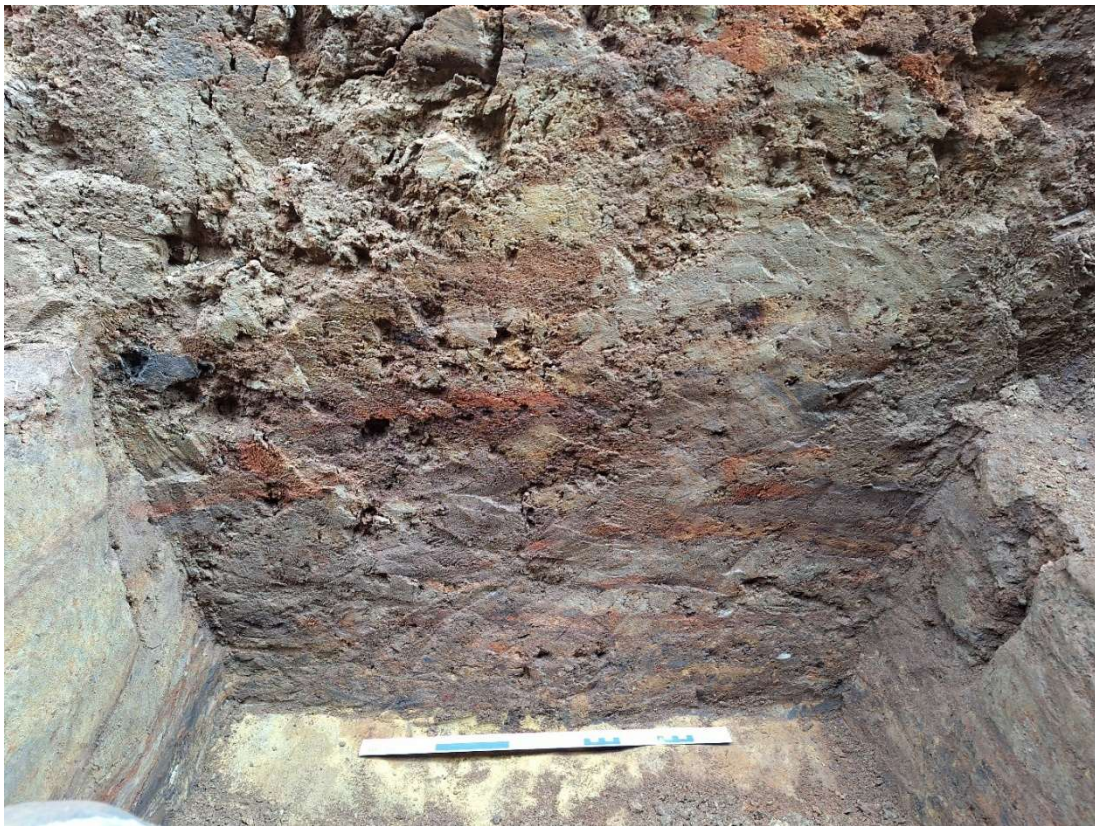
*Mynd 14. Austursnið, fullgrafið.*

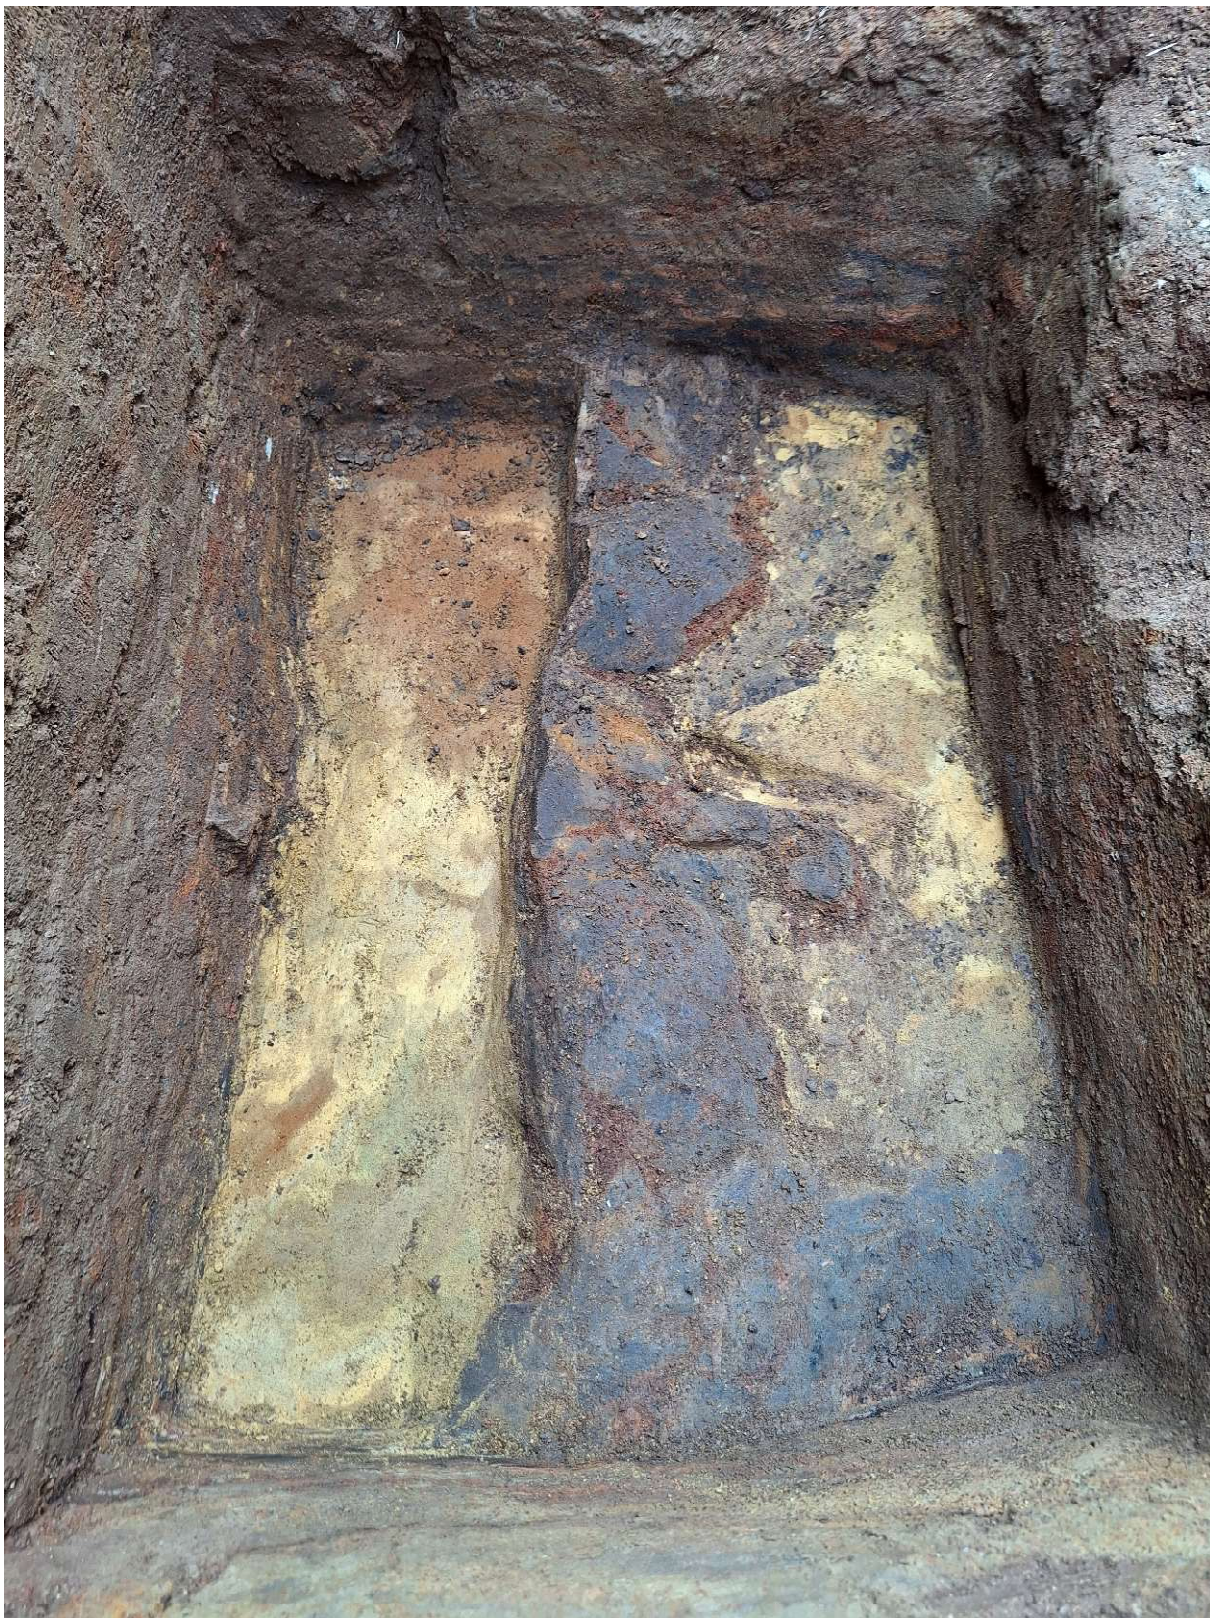
*Mynd 15. Hér sést vel veggur neðst í könnunarskurði. Vinstra megin er komið niður í óhreyfða forsögulega gjósku H3. Hægra megin við miðja mynd er torf í vegghleðslu og hægra megin við það fylling í vegg. Horft til suðurs.*

Í könnunarskurðinum eru að megninu til greinileg torflög og vísbendingar um breytingar og/eða lagfæringar á torfveggjum. Elstur er torfveggur [9] sem virðist hafa verið hlaðinn úr hnausum á niðurgrafið yfirborð í H3/H4 [10]. Sjá mátti rekuför í náttúrulegri gjóskunni þegar búið var að grafa burt vegginn. Vestan við hnaushleðsluna, sem var u.þ.b. fyrir miðjum skurði norður-suður, var mjög þunnt blandaðra lag, hugsanlega leifar af fyllingarlaginu inni í veggnum (það sást ekki í norður-, austur- eða suðursniðum). Austan við vegginn var niðurgröftur þar sem skorið hafði verið í vegginn og fyllt upp í með fyllingu [7 og 8]. Í þeirri fyllingu voru flyksur af 1104 á örfáum stöðum. Ofan á hnausaveggnum var mannvistarblandað lag [6], hugsanlega hrunlag eða lag eftir rask á staðnum og síðan harða járnútfellinga eða mýrarrauða lagið [5] ofan á því. Þessi „járnpanna“ hefur að líkindum myndast þegar mýrarauði úr torfinu pressast niður undan þunganum og stoppar á þéttari jarðlögum. Ofan á mýrarrauðanum var mannvistarblandaðra lag [4] sem gæti verið jöfnunarlag fyrir vegg [3] sem síðan kemur þar ofan á. Torfið í honum er grátt og leirkennt, en þó með talsverðum rauða í. Í það lag hefur verið skorinn stallur (cut og fylling [1 og 2]) og torfveggur hlaðinn þar í, annað hvort til viðgerðar eða vegna breytinga.

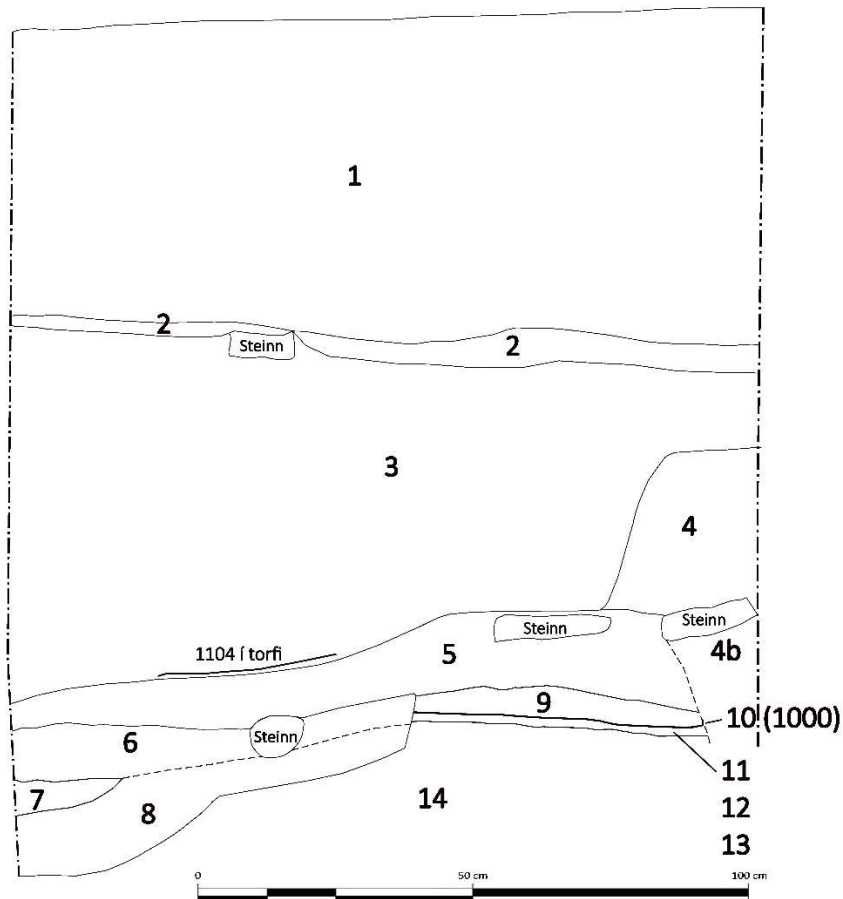
### Austursnið

1. Nýlegt torf með bútum úr nælonneti (nót) sem notuð var undir torf á þekju.
2. Rusl með brenndum beinum og viðarösku.
3. Litríkt torf með H1300 undir miðlínu en gjóskan sést ekki ofan við línuna þótt torfið sé eins.
4. Rautt torf laust í sér, smá grátt.
5. Gólflog, móaska og kol, mest grábrúnleitt en örlítið bleikt á milli.
6. Torfblanda með mýrarrauða og mannvist.
7. Bleik móaska.
8. Uppmoksturslag, rótaður náttúrulegur jarðvegur.
9. Svart lag með smá trefjum og kolaögnum.
10. 1000 hangir neðst í því *in situ*.
11. Örpunnt rauðalag.
12. 4-8 mm þykkt kolagólf.
13. LNL?
14. Náttúruleg, rauð mold, H3/H4.

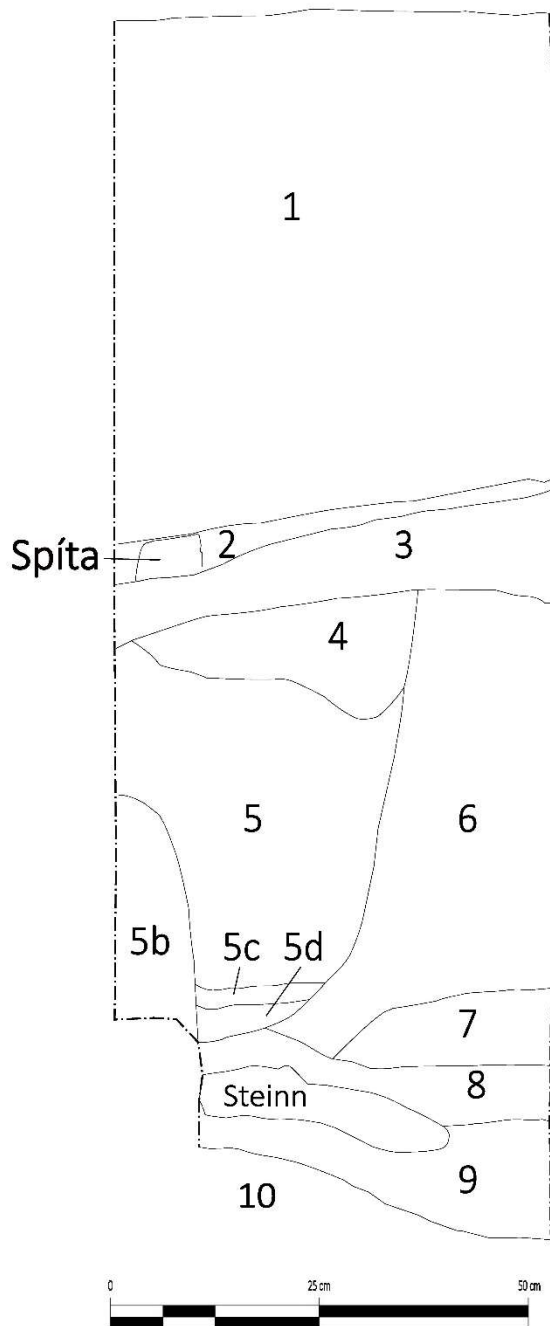
### Suðursnið

1. Torf
2. Ruslslag, grá viðaraska brennd bein og timburleifar.
3. Blandað, smá mannvist og torfbland.
4. Rusl með brenndum beinum, smá kol. Lausara í sér en lag [3].
5. Torf, leirkennt með rauða.
- 5b. Rauðara og lausara torf.
- 5c. Kolalag
- 5d. Móaska og rótað.
6. Torf, strengur með líklegu H1300.
7. Gólf, grátt, aska og pínu bleikt. Örlítið af lífrænu fjólubláu.
8. Bleikt móöskugólf. Kolaskotið en lítið annað.
9. Grábrún móaska, lausari í sér en bleika lagið neðst blaðndað uppmokstri með kolum.
10. Náttúruleg, rauð mold, H3/H4.

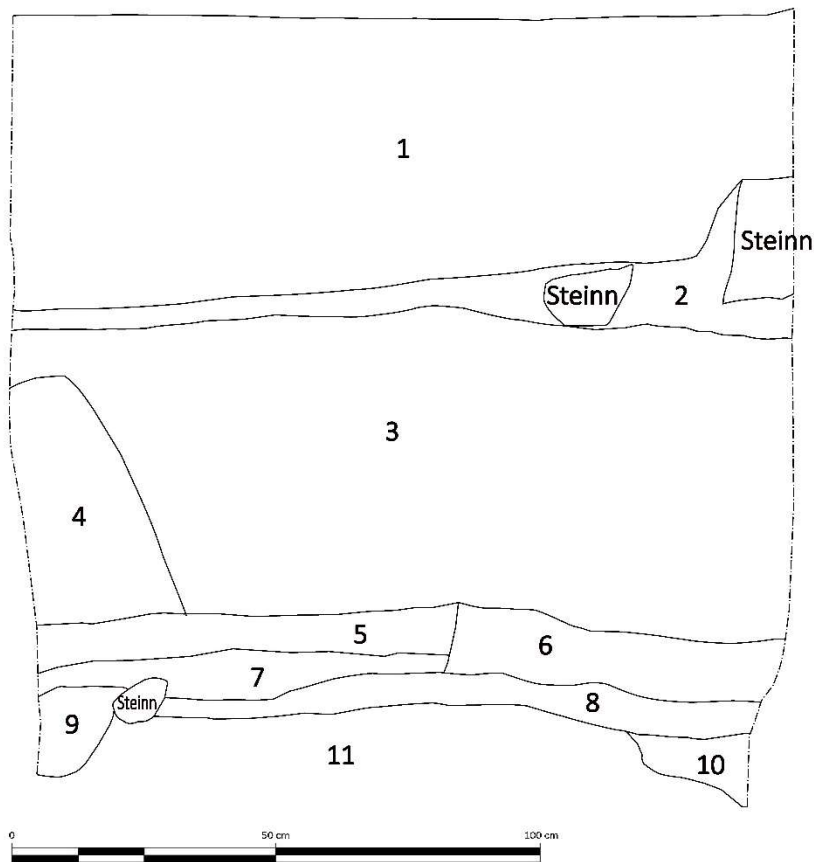
## Vestursnið

1. Seinni tíma torf, viðgerð.
2. Ruslalag
3. Torf – gamalt, járnríkt. Neðarlega er járnpannan, mýrrarauðalagið harða – mögulega 1300 í torfinu.
4. Torf, S-snið. Strengjatorfið.
5. Gólf, grátt og þétt.
6. Gólf, blandað. ATH, ekki greinilegt cut á milli [5&7] og [6], en bleika móöskulagið og [7] þynnast út og gráa gólfið [5] líka. Eins og smá rusl í endanum á [6] þar sem þetta gerist.
7. Gólf, móaska. Mjög greinilegt bleikt lag í því.
8. Svarta/dökka lagið. Mjög sérstakt, hreint, mjúkt lag, 3-4 cm þykkt. Hugsanlega náttúrulegt? Eða mór? Virðist innihalda örlítið af svörtum ögnum, kannski kolaögnum en þó ekki víst.
9. Brúnleit móaska, í niðurgrefti.
10. Steinar í náttúrulegum jarðvegi.
11. Náttúruleg, rauð mold, H3/H4.

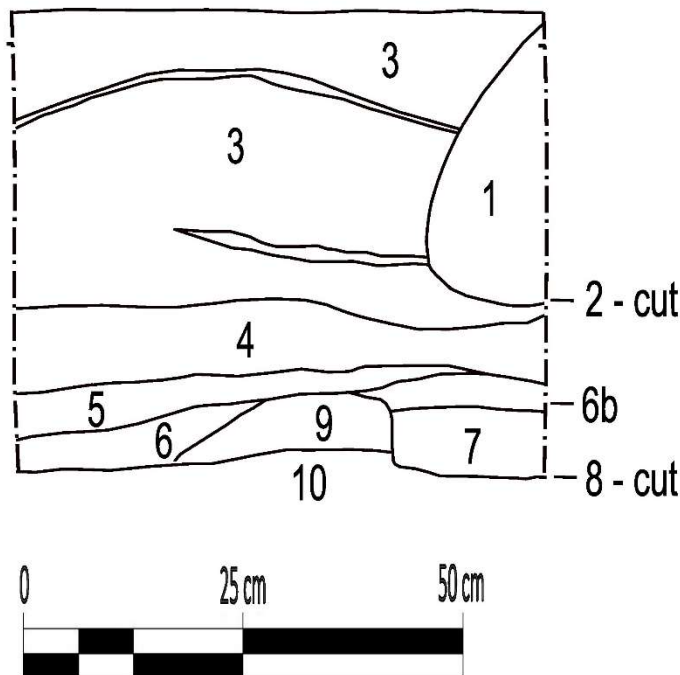
**Norðursnið** – hæð sniðs er 50 cm

1. Fylling í niðurgreftri (cut) [2]. Torf lausara í sér en annað í kring. Rauðleitara, með meiri mýrarauða. Smávegis leifar af dökkgrænni gjósku hér og þar og kolaagnir, smá smit, í linsum í torfinu. Leirkennt, grátt torf að öðru leyti.

2. Niðurgroftur (cut) í torf.
3. Gulgráleitt, þétt og leirkennt torf. Smá járn í því og kolasmít. Tvö lög sjást í torfinu, líklega uppfylling í vegghleðslunni, en í þeim er meiri mannvist en í torfinu annars.

4. Mannvistarlegt lag en þó ekki gólf. Rauðleitt og dökkgrátt. Mýrarauði, mannvist, pínulítið af 1104 í bland. Smávegis lagskipting greinanleg í laginu en samt er klárlega ekki um gólf að ræða. Hugsanlegt jöfnunarlag undir vegg?

5. Járnpanna. Samþjappaður mýrarauði sem líklega hefur seytlað niður úr torfinu og stoppað á þéttari lögum. Dökkur salli er í laginu sem virðast lífrænar leifar.

6. Blandað lag sem hugsanlega er hrun úr vegg [9], eða allavega að hluta til. Dökkgrátt og svipar til torfsins í hnausunum í vegg [9]. Smá mýrarauði er í laginu og leifar af að því er virðist dökkri, grænletri gjósku. LNL?

- 6b. Lag sem er keimlíkt 6 en stratigrafískt getur ekki verið sama lag. Hugsanlegar leifar af raski eftir að fyllt var í niðurgroft [8]?
7. Uppmokstur eða veggfylling. Mjög blandað lag og samsett úr smáum ögnum. Jarðvegur, gjóska og mannvist með örlitlum kolaögnum. Örlítið af 1104 á einum stað.

8. Cut í gegnum vegg [9] og niður í náttúrulegt [10].
9. Veggur. Greinilegir dökkgráir torfhnausar. Neðst í hnausunum er hart lag úr mýrarauða.
10. Náttúrulegt H3, með smá smiti úr rauðum jarðvegi.

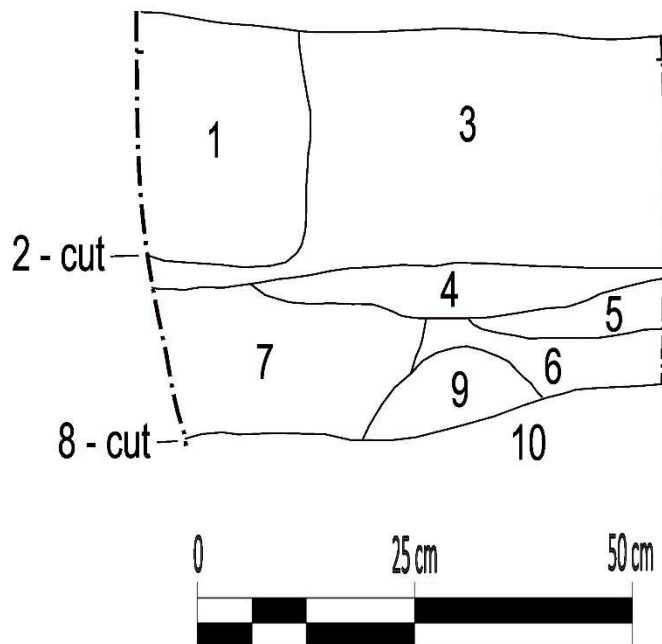
**Suðursnið** – hæð sniðs er 50 cm í SA horni, 40 cm í SV horni

1. Fylling í niðurgreftri (cut) [2]. Torf lausara í sér en annað í kring. Rauðleitara, með meiri mýrarauða. Smávegis leifar af dökkgrænni gjósku hér og þar og kolaagnir, smá smit, í linsum í torfinu. Leirkennt, grátt torf að öðru leyti.

2. Niðurgroftur (cut) í torf.
3. Gulgráleitt, þétt og leirkennt torf. Smá járn í því og kolasmít. Tvö lög sjást í torfinu, líklega uppfylling í vegghleðslunni, en í þeim er meiri mannvist en í torfinu annars.

4. Mannvistarlegt lag en þó ekki gólf. Rauðleitt og dökkgrátt. Mýrarauði, mannvist, pínulítið af 1104 í bland. Smávegis lagskipting greinanleg í laginu en samt er klárlega ekki um gólf að ræða. Hugsanlegt jöfnunarlag undir vegg?

5. Járnpanna. Samþjappaður mýrarauði sem líklega hefur seytlað niður úr torfinu og stoppað á þéttari lögum. Dökkur salli er í laginu sem virðast lífrænar leifar.

6. Blandað lag sem hugsanlega er hrun úr vegg [9], eða allavega að hluta til. Dökkgrátt og svipar til torfsins í hnausunum í vegg [9]. Smá mýrarauði er í laginu og leifar af að því er virðist dökkri, grænleitri gjósku. LNL?

7. Uppmokstur eða veggfylling. Mjög blandað lag og samsett úr smáum ögnum. Jarðvegur, gjóska og mannvist með örlitlum kolaögnum. Flóknari en sést í norðursniði. Útlitsskipt. Einn grár hnaus er í miðri fyllingu. Líklega uppmokstur einhvers staðar frá.

8. Niðurgroftur í gegnum vegg [9] og niður í náttúrulegt [10], þó ekki eins greinilega niður í [10] eins og í norðursniði.
9. Veggur. Greinilegir dökkgráir torfhnausar. Neðst í hnausunum er hart lag úr mýrarauða.

10. Náttúrulegt H3, með smá smiti úr rauðum jarðvegi.

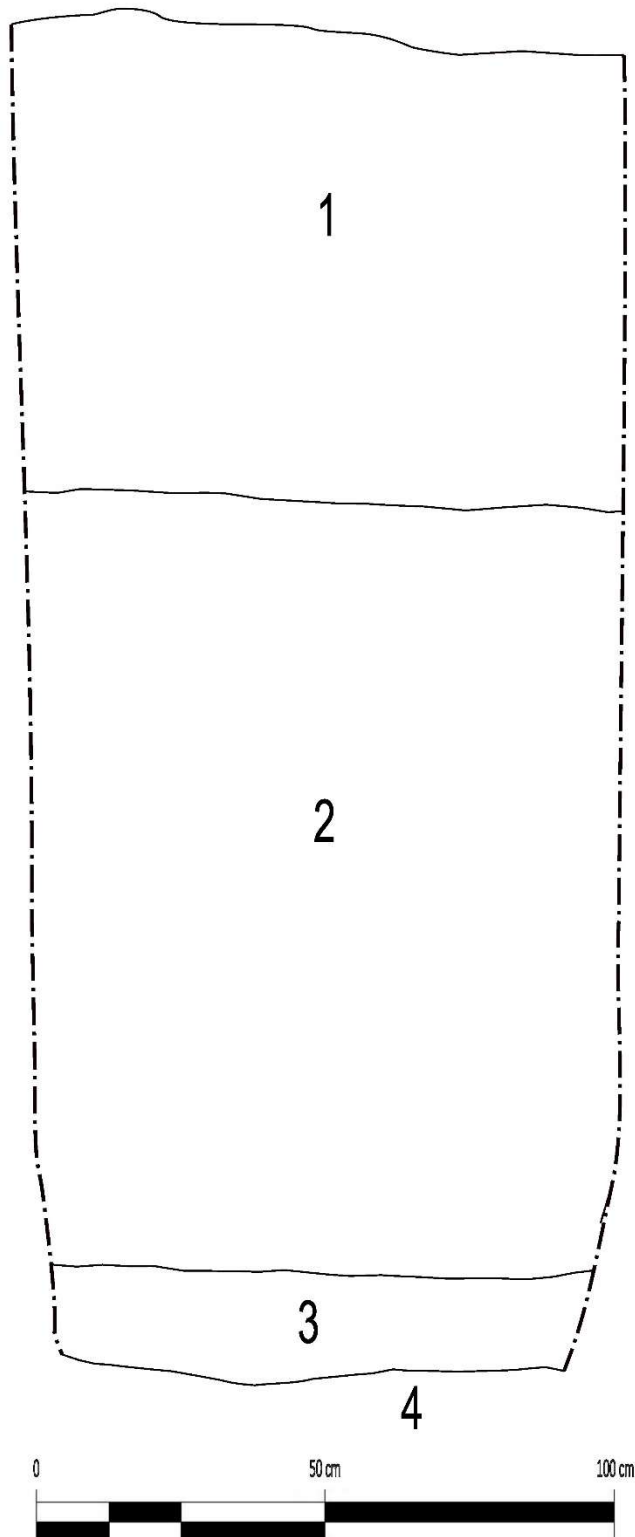
**Austursnið** – hæð sniðs 2,4 m

1. Torfveggur, þurrari og enn smá lífrænt efni í hnausum, en alls ekki alls staðar.
2. Torfveggur/veggir. Leirkennt, grátt lag með talsverðum rauðum torfum inn á milli.
3. Fylling. Sama og [7] í norður- og suðursniði. Uppmokstur eða veggfylling. Mjög blandað lag og samsett úr smáum ögnum. Örlítið af 1104 á tveimur stöðum.

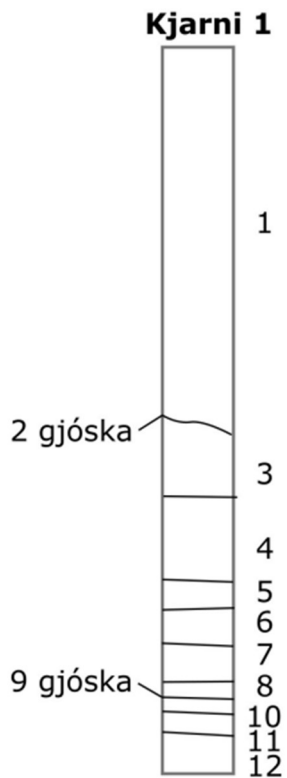
**Kjarni 1 (40mm bor)**

- 1) Heillegt torf með mannvist á milli (58sm)
- 2) Grá gjóska (2-3mm), mögulega insitu.
- 3) Reiðingur eða rótarmikið torf (10sm).
- 4) Mannvist með óbrenndum beinum og rótuðu torfi (11sm).
- 5) Torf (4sm)
- 6) Gólflög (6sm)
- 7) Torf (4sm)
- 8) Gólflag (2sm)
- 9) Grá gjóska, ögn grænleit virðist insitu (1-2mm)
- 10) Gólflag (2sm)
- 11) Rautt torf (3sm)
- 12) Gólflag (5sm)

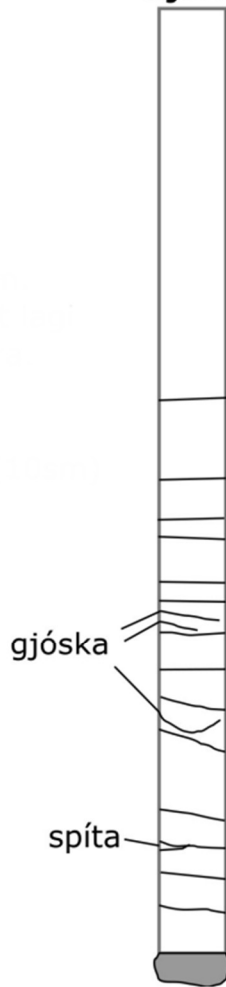
### Kjarni 5 (65mm breiður bor)

- 1) Heillegt torf með blandaðri mannvist innanum, frekar lítið (55sm). Svört gjóska í torfi líklega 1766 eða 1721.
- 2) Ruslalog með smá torfi (11sm).
- 3) Torf með smá rusli (5sm).
- 4) Rautt og grátt lagskipt þjappað feitt gólflög (3sm).
- 5) Lagskipt mjög þjöppuð gólflög (6sm).
- 6) Grátt leirlag milli gólflaga (2sm).
- 7) Lagskipt mjög þjöppuð gólflög (5sm) með tveimur gjósku linsum, grá gjóska mögulega H1300.
- 8) Lagskipt torf (5sm)
- 9) Þjöppuð gólflög (4-6sm)
- 10) Torf (4sm) með grárri gjósku, mögulega H1300.
- 11) Móaska, svört og rauð, mögulega útmokstur úr eldstæði (12sm).
- 12) Gólflög, mjög þjappað (4sm).
- 13) Gólflög, lausara í sér, rauðleitt (4sm).
- 14) Grábrúnt gulleitt gólflög (5sm).
- 15) Dökkt grábrúnt þjappað en ekki mjög lagskipt gólf (5-6sm).
- 15 Steinn í botni og ekki farið dýpra.
