Fornleifaskráning vegna lagningar hitaveitu í Húnaþingi vestra

Byggðasafn Skagfirðinga
Rannsóknaskýrslur
2015/158

2015/158

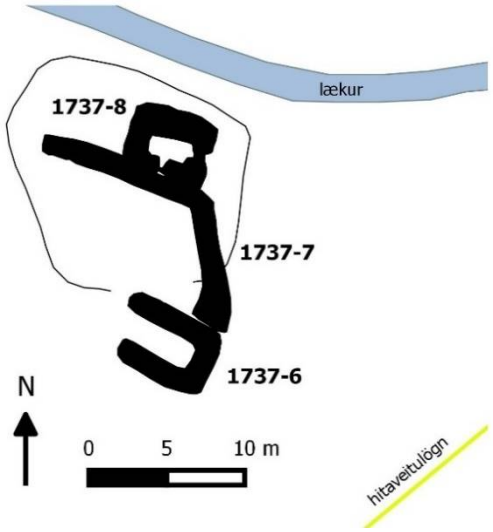
Tannstaðabakki-1737-6
Hlutverk: Kvíar
Tegund: Tóft
Hættumat: Engin hætta
Staðhættir
Tóftin er sunnan í hólnum sem hesthústóftin stendur á í grónum hvammi austur af bæ á Tannstaðabakka.
Lýsing
Tóftin er aflöng og snýr u.þ.b. norðvestur-suðaustur, opin til norðvesturs, 1,7x5m á kant. Vegghæð er á bilinu 30-60sm og mesta breidd um 1m.
Aðrar upplýsingar
Á korti ja.is eru merkt inn örnefni á nokkrum jörðum í Húnaþingi Vestra og víðar, þ.á.m. á Tannstaðabakka, þar er merkt „kvíar“ á þessum stað og örnefnið „Kvíeyri“ norðan ár nokkru vestar (heimasíða www.ja.is, skoðuð 26.11.2015). Ekki er minnst á kvíar né Kvíeyri í fjórum örnefnaskrám jarðarinnar sem skýrsluhöfundur fékk frá Örnefnasafni Stofnunar Árna Magnússonar.

Teikning 1. Tóftir í lækjarhvammi norðaustur af bæ á Tannstaðabakka. Kvíar (Tannstaðabakki-1737-6), garðlag (Tannstaðabakki-1737-7) og hesthústóft (Tannstaðabakki-1737-8).

Tannstaðabakki-1737-7
Hlutverk: Óþekkt
Tegund: Garðlag
Hættumat: Engin hætta
Staðhættir
Garðlagið er á hóli í grónum hvammi austur af bæ á Tannstaðabakka.
Lýsing
Garðlagið er algróið og nokkuð sokkið, á bilinu 10-40sm hátt og mest um 1m breitt. Það liggur til norðurs frá meintri kvíatóft (1737-6) og virðist samtíða henni, en fer að því er virðist undir hesthústóft (1737-8) efst á hólnum. Óvíst er með tilgang garðlagsins en mögulega hefur það verið til að auðvelda innrekstur í kvíarnar eða verið lítið hólf tengt þeim.

Tannstaðabakki -1737-8
Hlutverk: Hesthús
Tegund: Tóft
Hættumat: Engin hætta
Staðhættir
Tóftin er efst á litlum hóli í grónum og grasgefnum hvammi við bæjarlækinn um 100m ANA af íbúðarhúsinu.
Lýsing
Tóftin snýr u.þ.b. NV-SA og virðast dyr hafa verið fyrir miðju á suðvestur langvegg. Veggir eru á bilinu 30-60sm háir og mest um 1m breiðir, algrónir og sér ekki í grjót. Tóftin er að hluta til ofan á eldra garðlagi (1737-7) sem tengist kvíunum (1737-6) niður undan hólnum.
Aðrar upplýsingar
Þarna var hesthús samkvæmt ábúanda Ólöfu Ólafsdóttur (samtal. 8.5.2015).

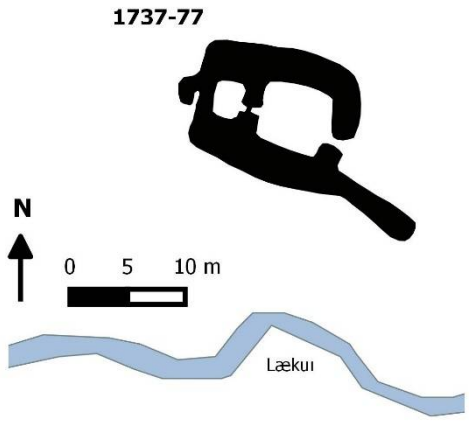
Teikning 1. Stekkjartóft neðan við sumarhúsið Lækjarbakka, tóftin er í landi Staðarbakka.

Mynd 18. Horft til vesturs heim að Lækjarbakka, stekkjartóft (1737-77) er í þýfinu hægra megin við miðja mynd, ágætlega glögg tóft en sést illa á mynd.

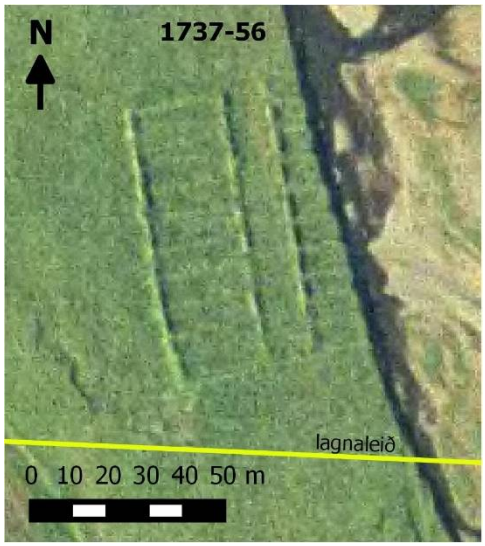
Brekkulækur-1737-56
Sérheit: Brekkulækjarrétt
Hlutverk: Rétt (skilarétt)
Tegund: Tóft/garðlög
Hættumat: Mikil hætta
Hættuorsök: Réttin er í mikilli hættu vegna rofs af völdum Miðfjarðarár en var ekki talin hættu vegna framkvæmda þótt lagnaleiðin væri skammt sunnan hennar, enda réttin vel greinanleg.
Staðhættir
Í örnefnaskrá Brekkulækjar segir: „Norðan Ármótanna er Brekkulækjarhólmi eða Réttarhólmi, eins og hann er oftar kallaður. Þar er Brekkulækjarrétt, sem áður var skilarétt Miðfirðinga. Nú hefur áin brotið dálítið af hólmanum og réttin er orðin hrörleg." (bls. 2). Brekkulækjarhólmi er gróinn árhólmi milli jarðanna Brekkulækjar og Bjargshóls.

Mynd 22. Brekkulækjarrétt, gömul skilarétt Miðfirðinga í hólma við Miðfjarðará.

Lýsing
Austurhluti réttarinnar er að stórum hluta horfinn, þar sem áin hefur brotið af. Leifar 10 dilka eru þó enn greinilegar að austanverðu en 9 heil hólf að vestanverðu og aflangur almenningur á milli. Ekki var unnt a komast í hólmann þar sem réttin er. Lagnaleiðin var fyrirhuguð rétt sunnan við réttina, leifar hennar eru þó svo greinilegar að ekki var talin ástæða til að merkja þær sérstaklega, þær ættu enda ekki að vera í hættu vegna lagningar hitaveitunnar.
Aðrar upplýsingar
Samkvæmt ábúanda, Arinbirni Jóhannssyni, var réttin hlaðin skömmu fyrir aldamótin 1900 (samtal).

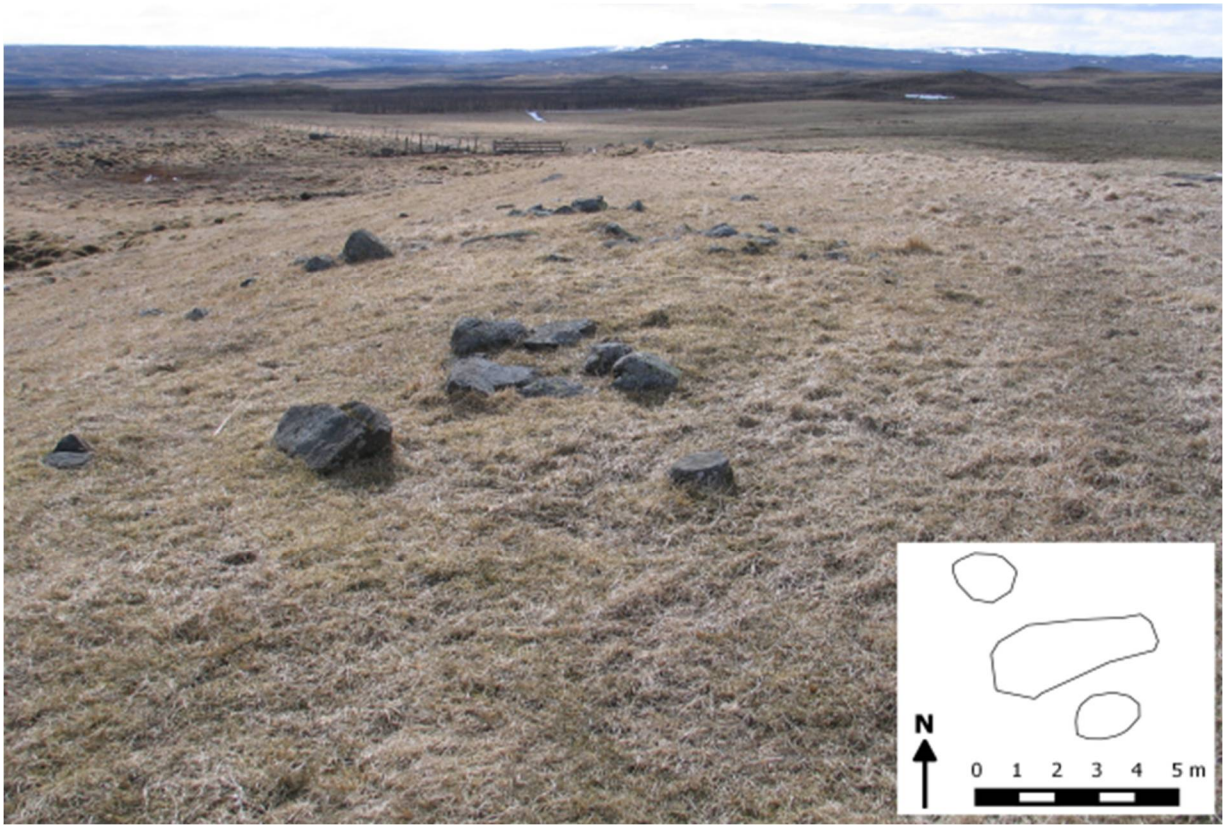
Mynd 29. Horft til suðausturs eftir hólhrygg með hleðslum (1737-45).

Búrfell-1737-45
Hlutverk: Óþekkt
Tegund: Hleðslur
Hættumat: Engin hætta
Staðhættir
Nokkrar hleðslur eru á aflöngum lágum hóli norðaustan við tún, um 440 m ASA af bæ á Búrfelli, hóllinn er utan skráningarsvæðisins eins og það var fyrirhugað en ábúandi talaði um að hann vildi fá línuna færða til norðurs upp með túninu ákveðið var að fara yfir þá leið líka ef farið yrði að þeirri tillögu.

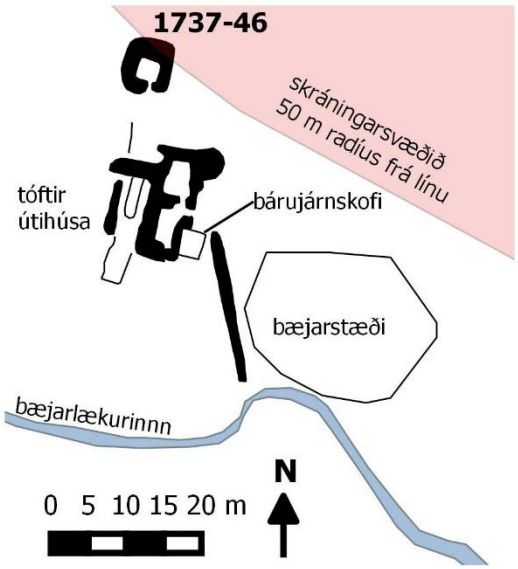
Teikning 3. Kofatóft (1737-46) í jaðri skráningarsvæðis og útihúsatóftir og bæjarstæði utan svæðis (sjá nánar í aðrar upplýsingar í skráningu 1737-46).

Mynd 30. Horft NNV heim að Búrfelli yfir kofatóft (1737-46) norðvestan við gamla bæjarstæðið.

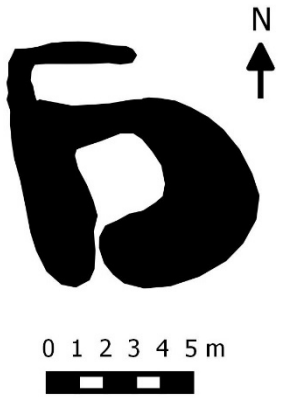
Teikning 2. Stekkjartóft (Bergsstaðir-1737-20).

Mynd 31. Horft til suðurs yfir forna tóft (Bergsstaðir-1737-20) um 250 m norðvestan við bæ á Bergsstöðum.

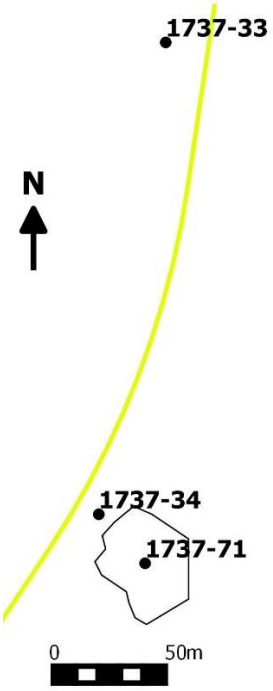
Bjarg-1737-71
Hlutverk: Mó- eða torfgrafir
Tegund: Niðurgreftir
Hættumat: Engin hætta
Staðhættir og lýsing
Sunnan við melholt um 960m suður af útihúsunum á Bjargi eru mó- eða torfgrafir (Bjarg-1737-71) og lítil mótóft (Bjarg-1737-34) norðan þeirra. Grafirnar er á bilinu 20-50sm djúpar og taka yfir tæplega 1500m^2 svæði.

Teikning 4. Lítil hleðsla, mógröf og mókofi sunnarlega í landi Bjargs.

Teikning 5. Stekkur í landi Bjargshóls.

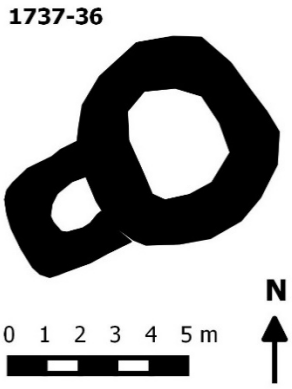
Bjargshóll -1737-36
Hlutverk: Óþekkt/stekkur
Tegund: Tóft
Hættumat: Engin hætta
Staðhættir
Gömul tóft, líklega stekkjartóft, er við mynni gróins gils norðan við Bjarghól, um 30m frá Miðfjarðará en um 330m ANA af íbúðarhúsinu á Bjarghóli. Í fyrstu var talið að minjarnar væru innan svæðis og þær því skráðar, en síðar kom í ljós að þær voru rétt fyrir utan.
Lýsing
Tóftin er tvískipt með lága og gróna veggi, á bilinu 10-40sm háa og mest 2m breiða, og eru að hlaupa í þúfur. Tóftin virðist vera tvískipt, mögulega stekkur, en meint lambakró er þó frekar óljós.

Teikning 6. Óþekkt tóft líklega stekkur í landi Bjarghóls.

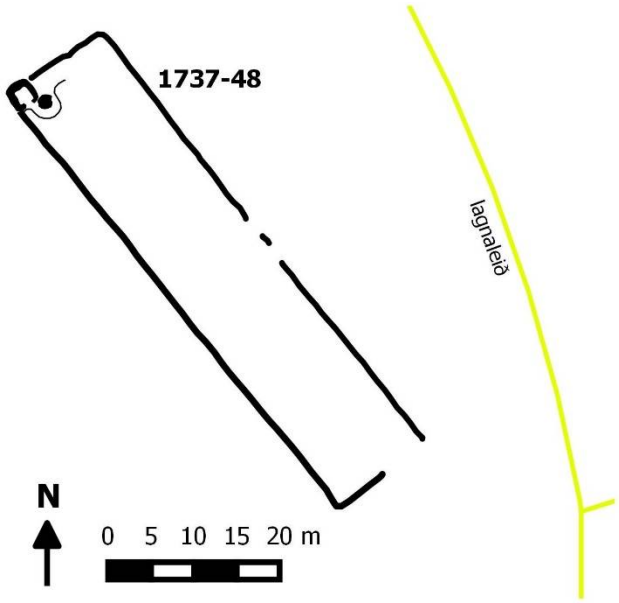
Matjurtagarðurinn er í gróinni brekku sem hallar til suðvesturs undir sléttum mel, um 760m VSV af bæ á Uppsölum og um 30m suðaustan við malarnámu í melnum. Vestan við matjurtagarðinn er stór, gróinn og þýfður hvammur.

Teikning 7. Matjurtagarður (1737-48) neðan við bæ á Uppsölum.

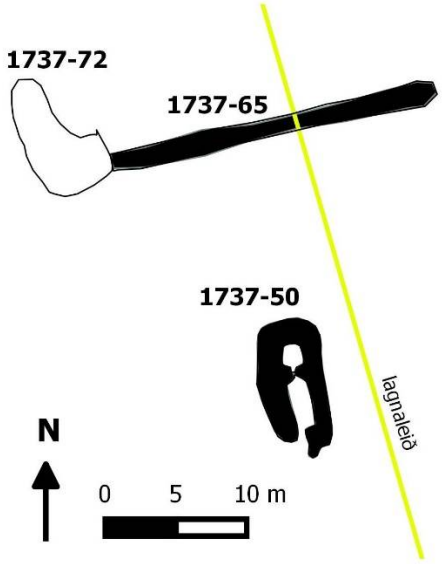
Litli-Bakki-1737-65
Hlutverk: Túngarður
Tegund: Garðlag
Hættumat: Hætta
Hættuorsök: Lagnaleiðin liggur í gegnum garðlagið.
Staðhættir og lýsing
Garðlagið er greinilegt niður brekku niður að árbakka Miðfjarðarár, um 170 m NNV af bæ á Litla-Bakka. Það er algróið, 70-80sm hátt og um 1m breitt, það sést aðeins á um 25m kafla, frá niðurgreftri (1737-72) með hleðslu og upp að brekkubrún.
Aðrar upplýsingar
Mögulega er þetta garðbrot og garðbrotið norðan við bæ (1737-65) hluti af sama túngarði. Garðbrotin fengu þó sitt hvort númerið þar sem langt er á milli þeirra og ekki var unnt að rekja þau saman.

Teikning 8. Túngarðsleifar (1737-65), niðurgröftur (1737-72) og fornleg tóft (1737-50) norður af bæ á Litla-Bakka.

Litli-Bakki-1737-72
Hlutverk: Óþekkt
Tegund: Niðurgröftur
Hættumat: Hætta
Hættuorsök: Niðurgröfturinn er 12m frá miðlínu lagnaleiðar.
Staðhættir
Niðurgröftur er á grónum árbakka norðan við bæ á Litla-Bakka, um 175m frá íbúðarhúsinu.
Lýsing
Niðurgröfturinn er 45-50sm djúpur, óreglulegur í laginu, um 8,5x4,5m á kant. Hann er algróinn grasi en þó sér í nokkra steina sem virðast vera úr hleðslu.

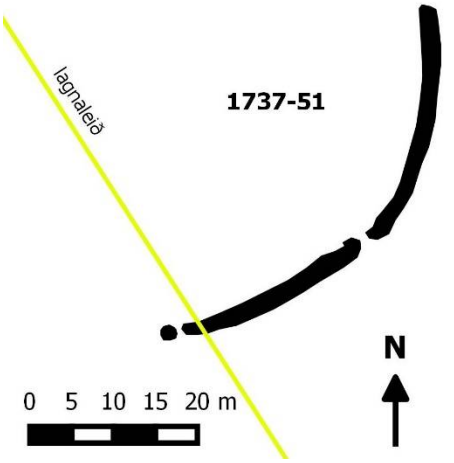
Litli-Bakki-1737-51
Hlutverk: Túngarður
Tegund: Garðlag
Hættumat: Mikil hætta
Hættuorsök: Lagnaleiðin liggur yfir vesturenda garðsins.
Staðhættir og lýsing
Túngarður umhverfis gamla heimatúnið á Litla-Bakka sést í suðausturhorni túnsins, og má rekja hann á loftmynd áfram meðfram túninu að austan lengra til norðurs. Garðlagið er algróið grasi, 30-120sm hátt og mest um 2m breitt.
Aðrar upplýsingar
Mögulega er þetta garðbrot og garðbrotið norðan við bæ (1737-65) hluti af sama túngarði. Garðbrotin fengu þó sitt hvort númerið þar sem langt er á milli þeirra og ekki var unnt að rekja þau saman.

Teikning 9. Túngarðsbrot (1737-51) sunnan við bæ á Litla-Bakka.

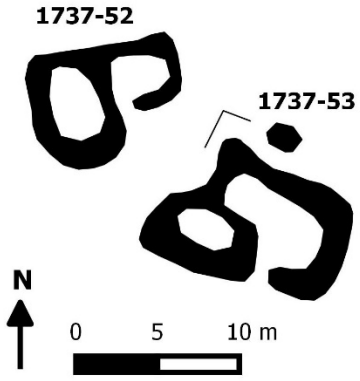
Litli-Bakki-1737-52
Hlutverk: Stekkur
Tegund: Tóft
Hættumat: Engin hætta
Staðhættir
Tvær stekkjartóftir eru um 530m SSA af bæ á Litla-Bakka, sunnan í svonefndum Neðri-Stekkjarhóli, um 25m austan við lagnaleiðina.
Lýsing
Norðari stekkjartóftin er tvískipt, með litla rétt að vestanverðu, sem er 3x4,5m að innanmáli en austan við hana er minna hólf eða lambakró, sem er 2,2x3,5 m á kant að innan, með hlið til suðurs. Ekki er greinilegt hlið á réttinni en það gæti þó hafa verið á suðurvegg. Norðurveggur er hlaðinn kantur upp við brekkuna, en aðrir veggir eru um 1m breiðir og á bilinu 20-40sm háir, algrónir og þýfðir.

Teikning 10. Stekkjartóftir í landi Litla-Bakka, báðar innan 50m frá miðlínu lagnaleiðar, en þó ekki í hættu.
