BRENDA PREHAL

Fornleifaskráning vegna lagningar ljósleiðara í Hjaltadal og á Skaga.

Byggðasafn Skagfirðinga
Rannsóknaskýrslur
2021/244

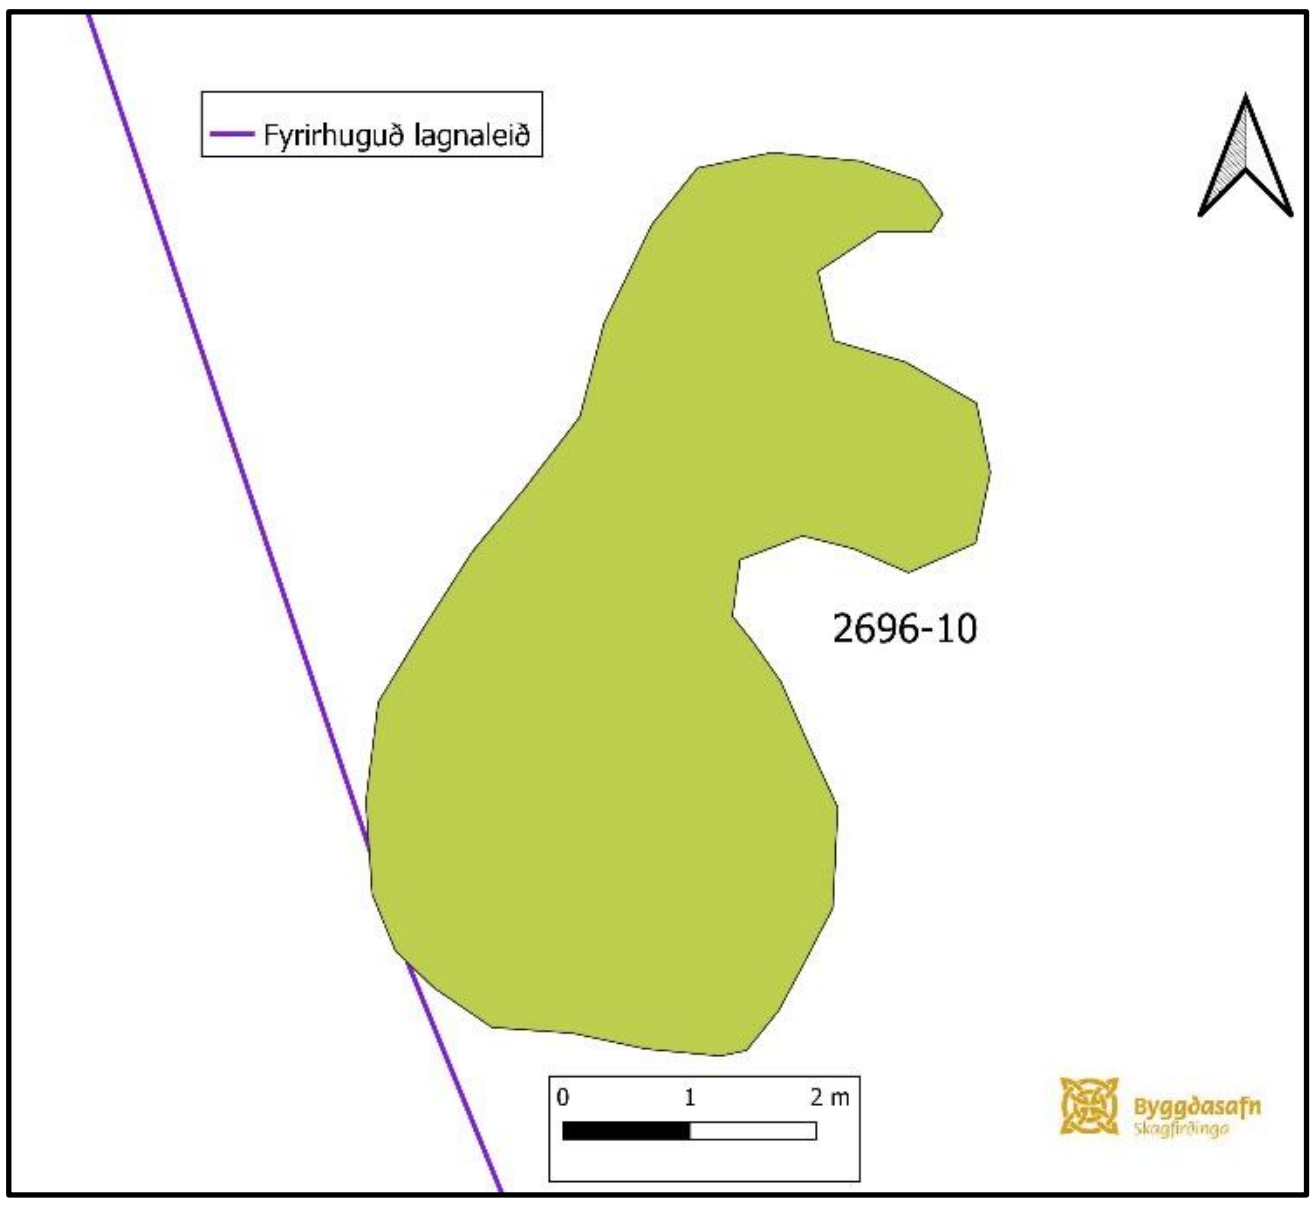
Mynd 8. 2696-10.

Hættumat: Mikil hætta - minjar eru í lagnaleið

Tóftin er illgreinanleg, um 4m x 7m að utanmáli og liggur NA-SV. Hún er grasi gróin en sér í grjót í veggjum. Veggirnir eru um 40cm á hæð.

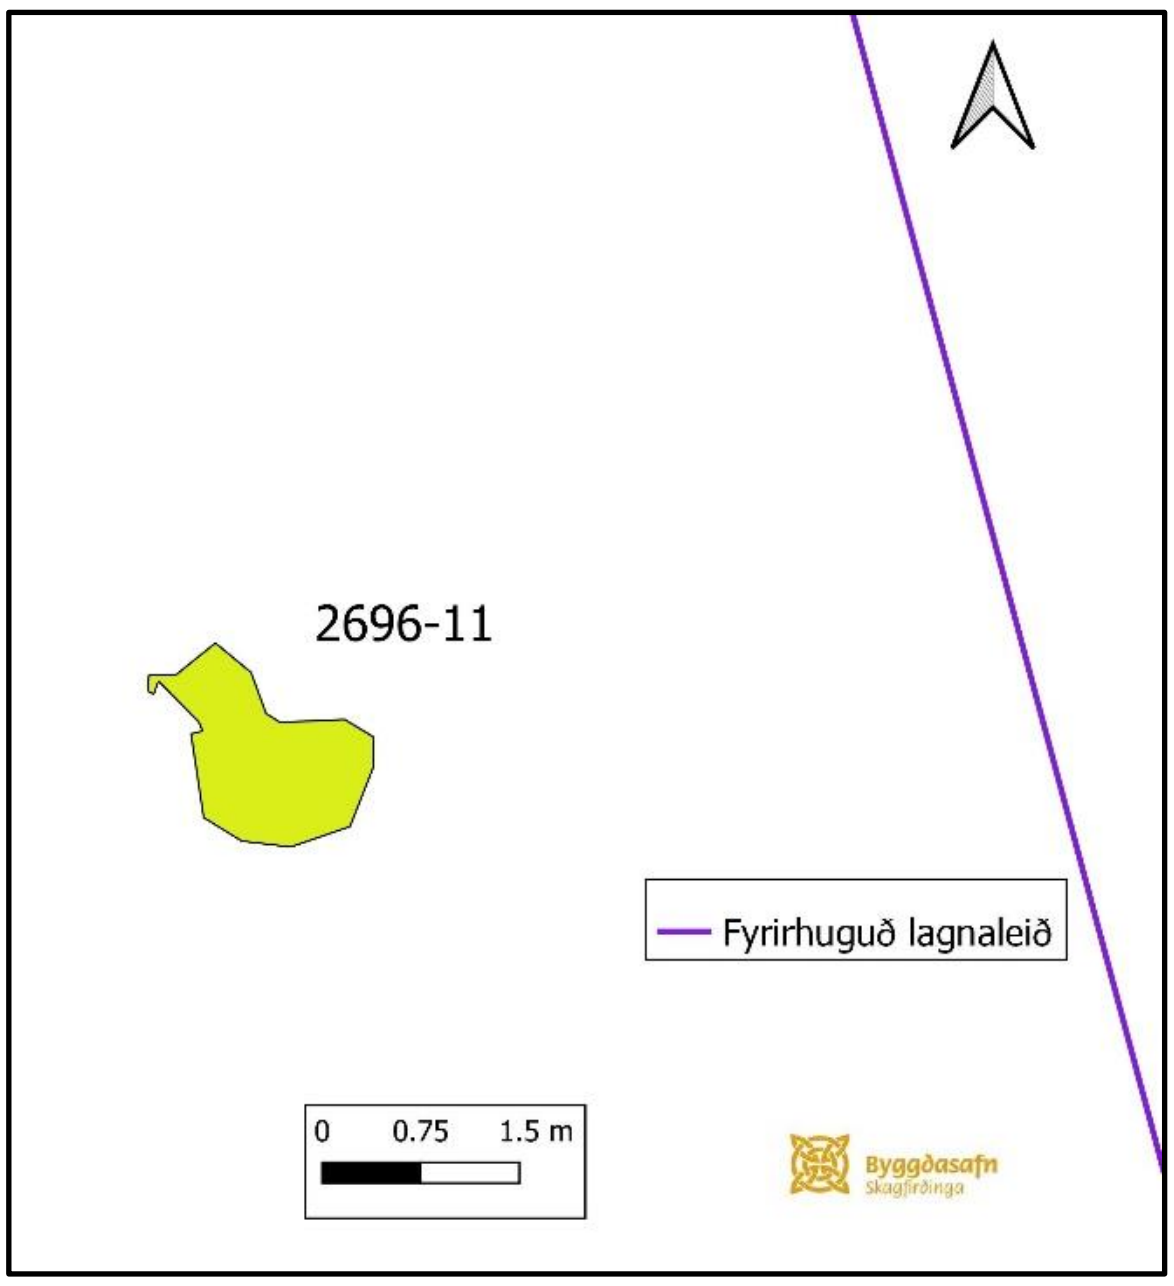
Mynd 9. 2696-11.

Hættumat: Mikil hætta – um 5m vestan við fyrirhugaða lagnaleið

Steinlögnin er um 1,5m x 2m að utanmáli og liggur NV-SA.

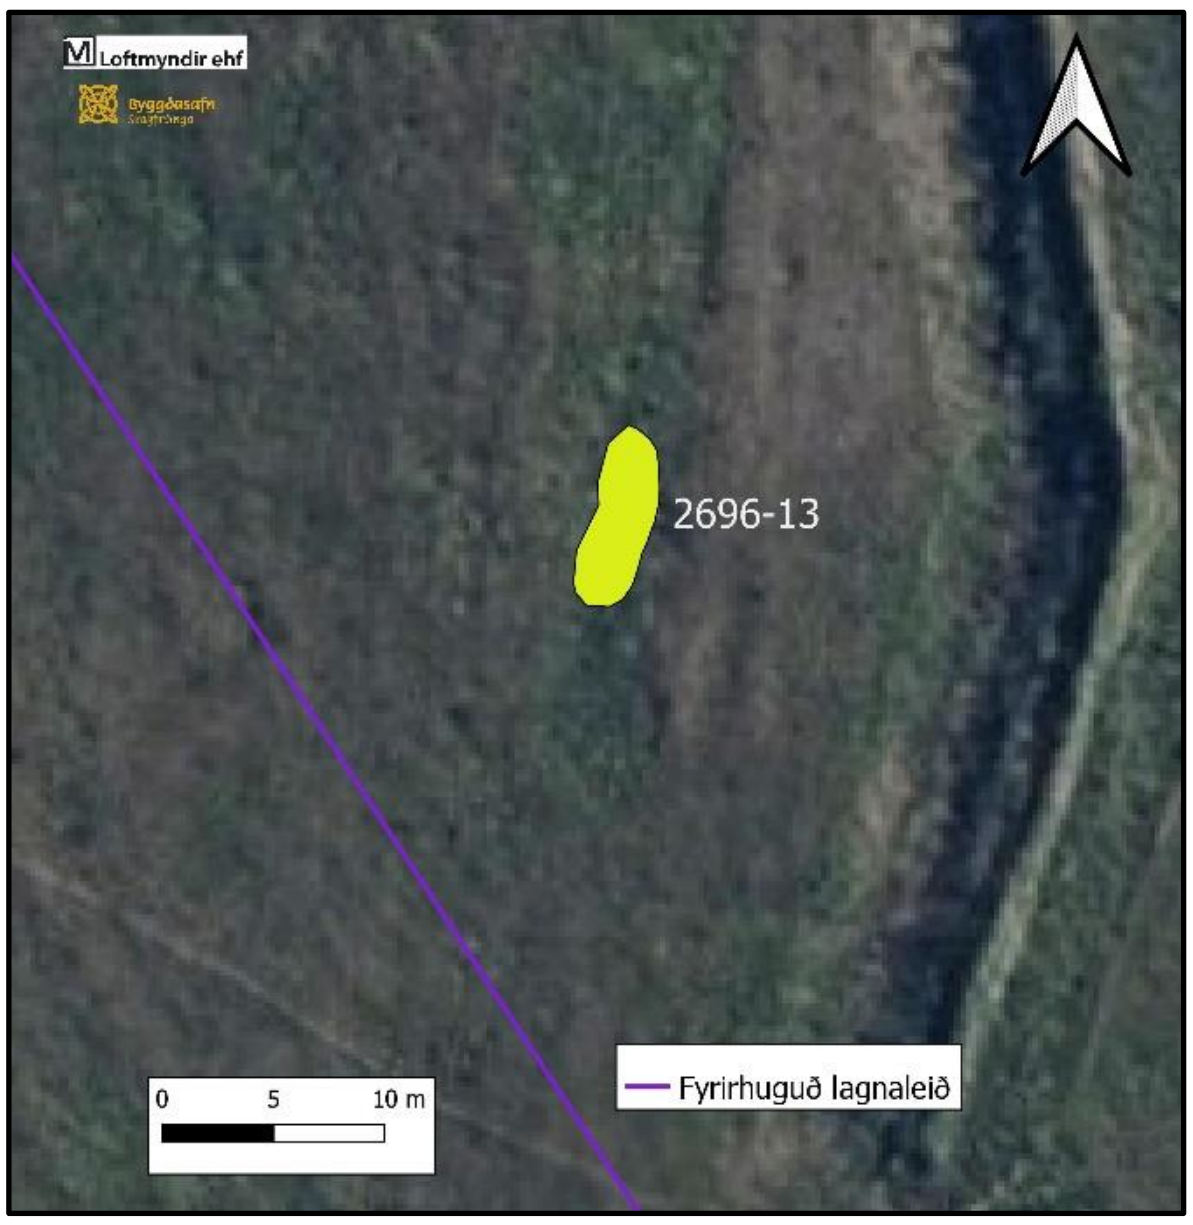
Mynd 11. 2696-13.

Hættumat: Hætta – um 13m austan við fyrirhugaða lagnaleið

Dældin er um 2,5m x 8m að utanmáli, um 40cm djúp og liggur NA-SV.

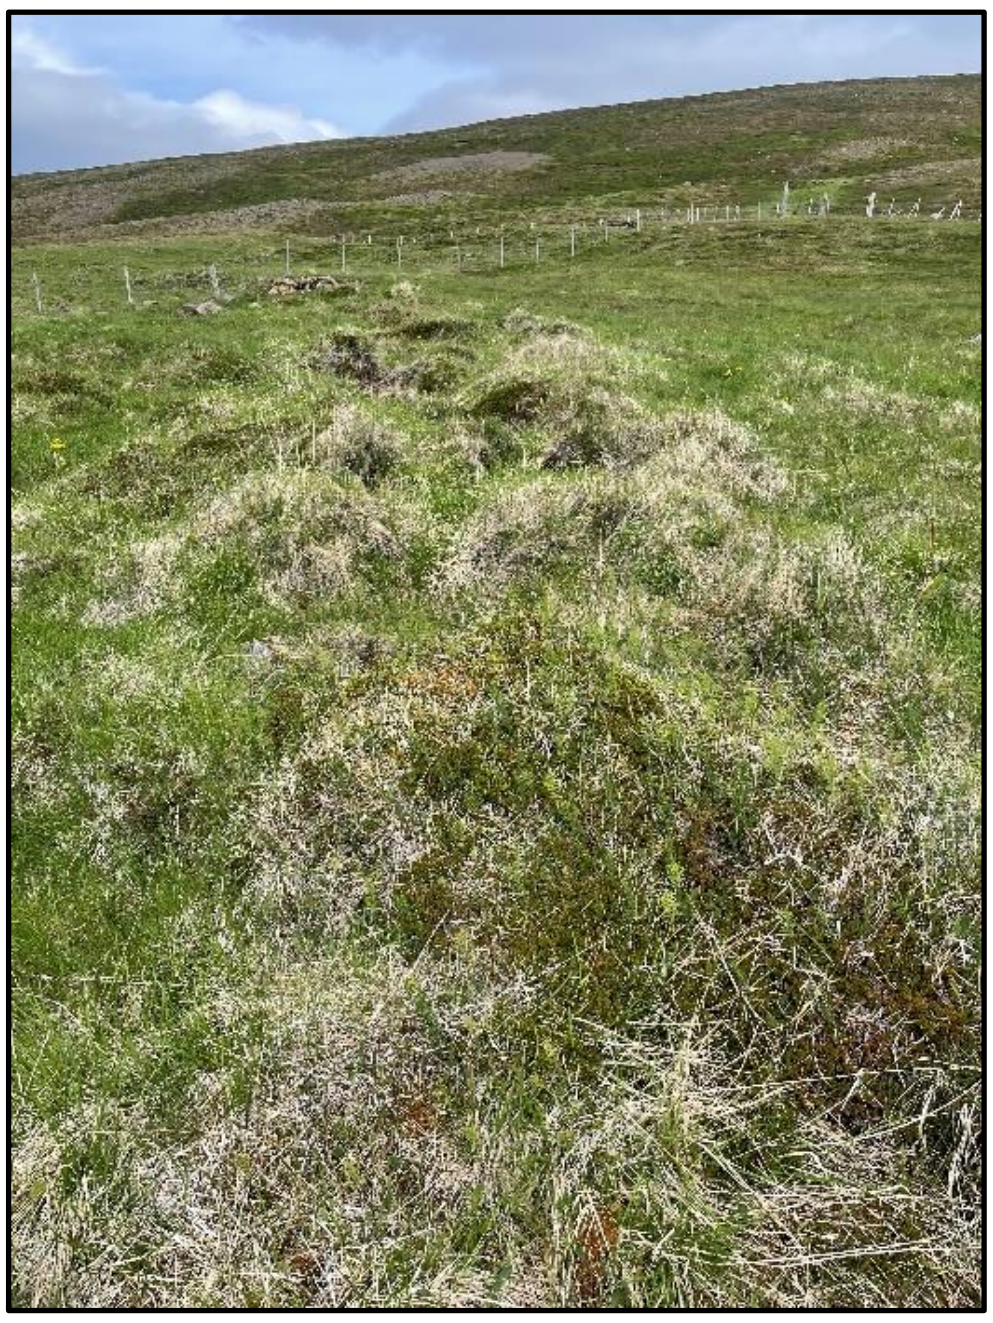
Mynd 22. 2696-34, horft til NV.

Hættumat: Mikil hætta - minjar eru í lagnaleið

Garðlagið er illgreinanlegt, hrunið, um 40m að lengd, um 2m á breidd og um 30cm á hæð.

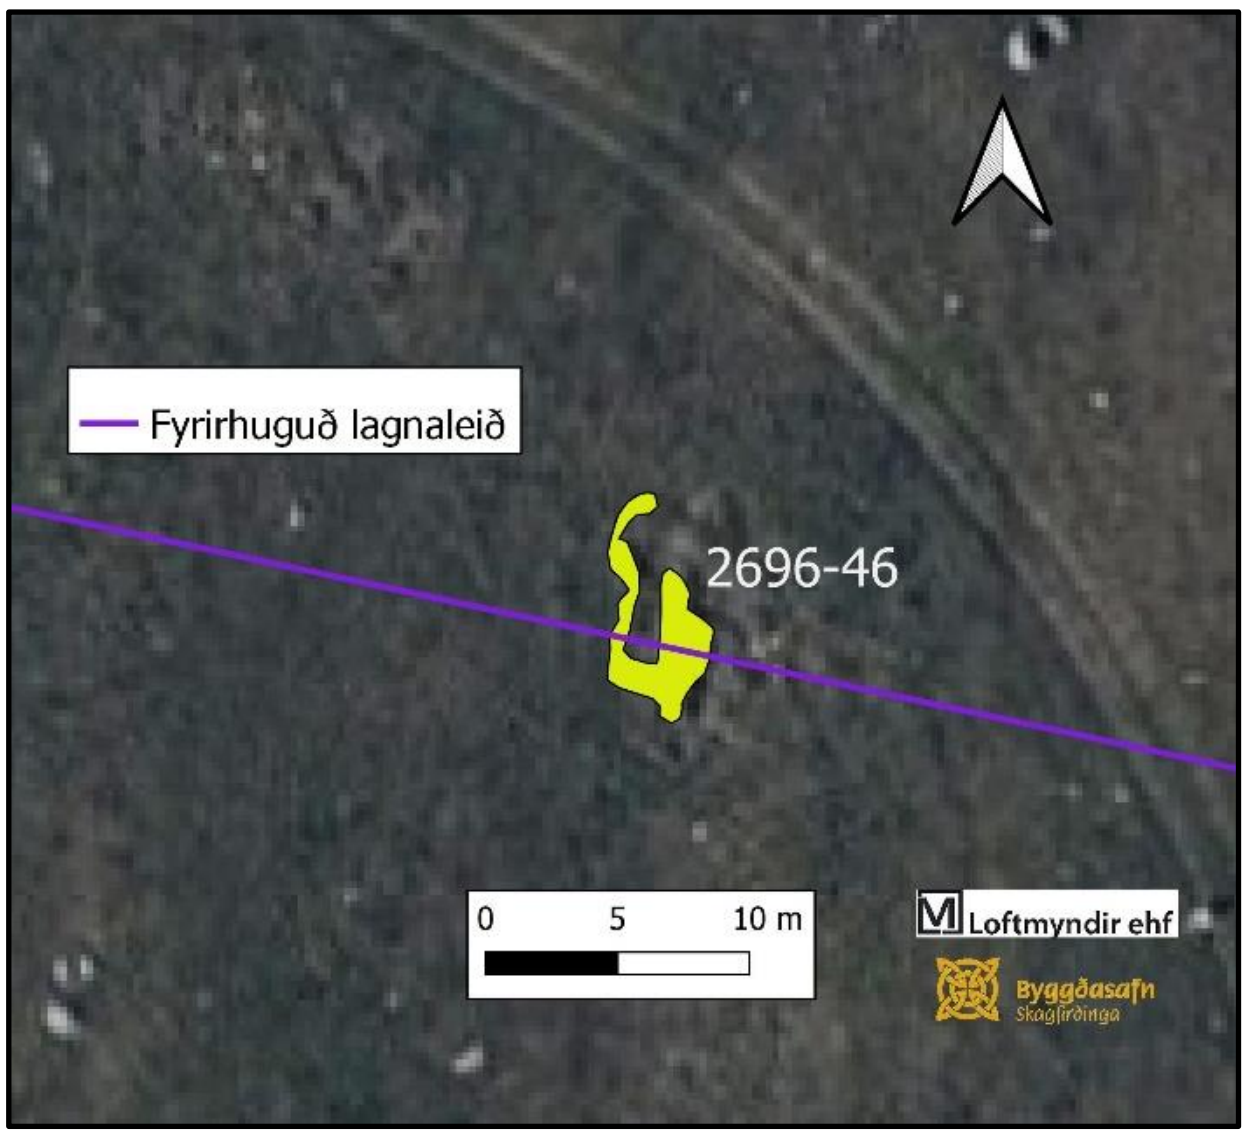
Mynd 29. 2696-46.

Tóftin er um 3,5m x 7m að utanmáli og er illgreinanleg. Hún liggur N-S og inngangurinn er í norðri. Veggir eru hrundir, um 1,5m á breidd og 40cm á hæð.

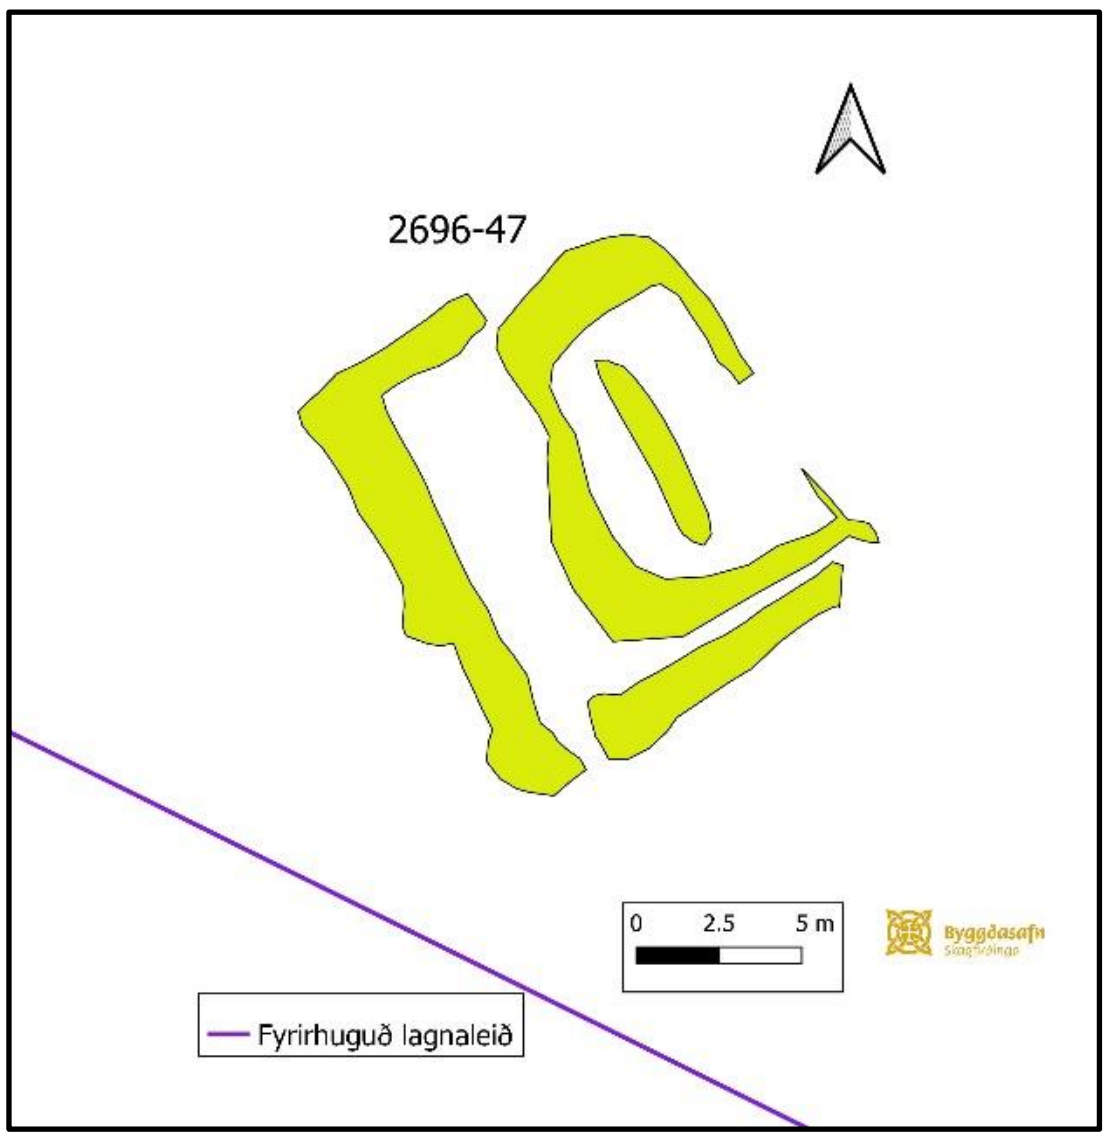
Mynd 31. 2696-47.

Um 220m suður af íbúðarhúsinu á Kjarvalsstöðum er fjárhústóft og og sambyggð rétt.

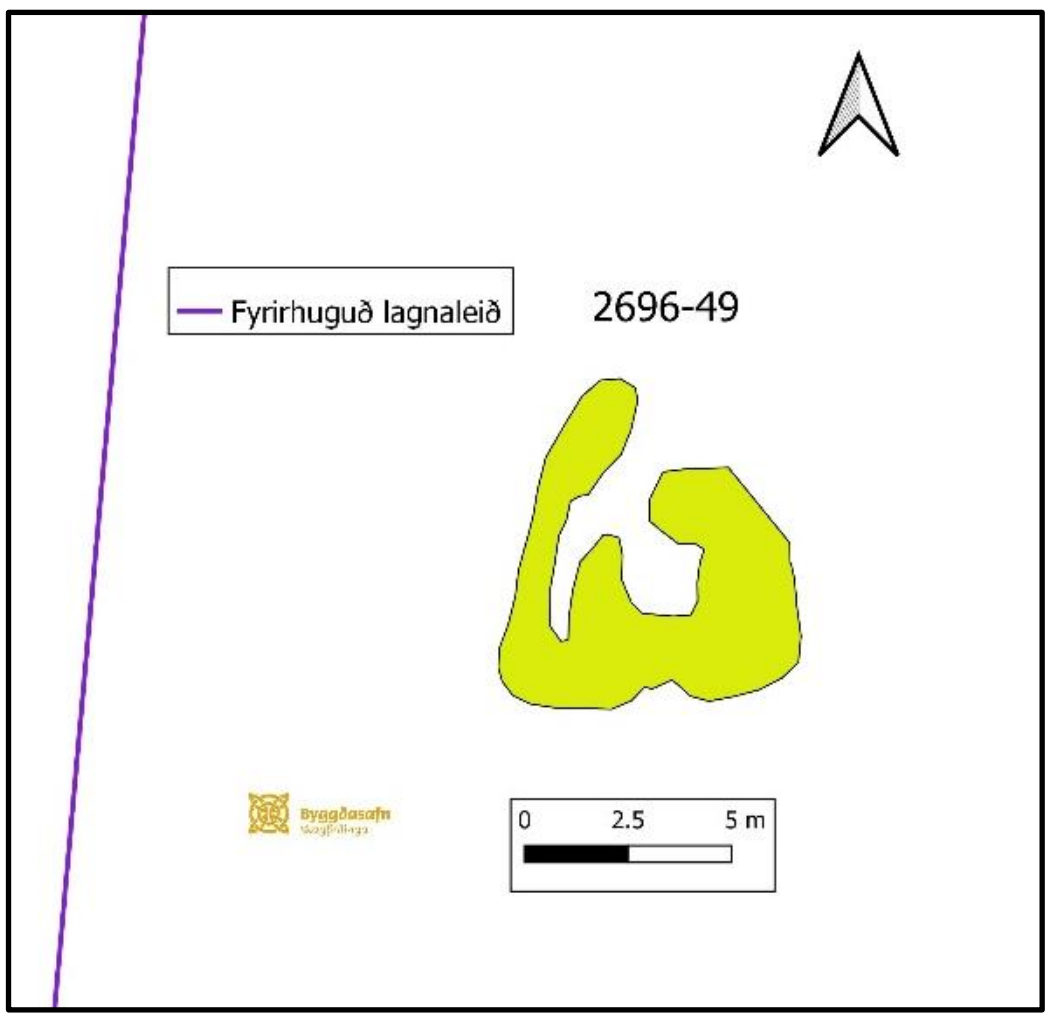
Mynd 33. 2696-49.

Um 185m suður af íbúðarhúsinu á Kjarvalsstöðum er hleðsla.

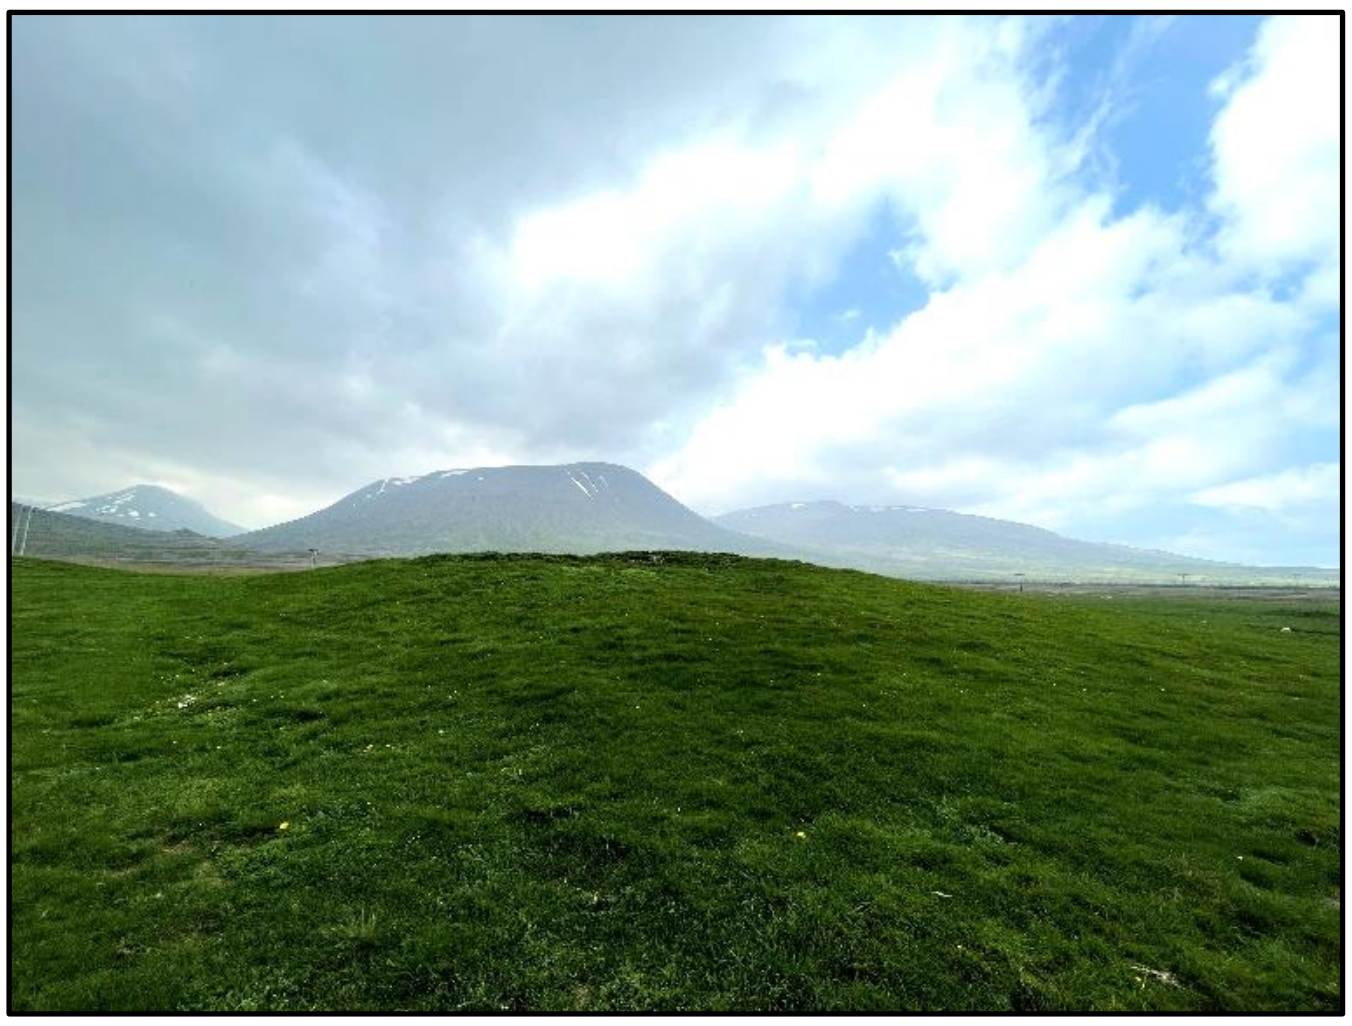
Bæjarhóllinn er stór og grasi gróinn. Hann er um 30m x 40m að utanmáli.

Mynd 34. 2696-51, horft til SV.

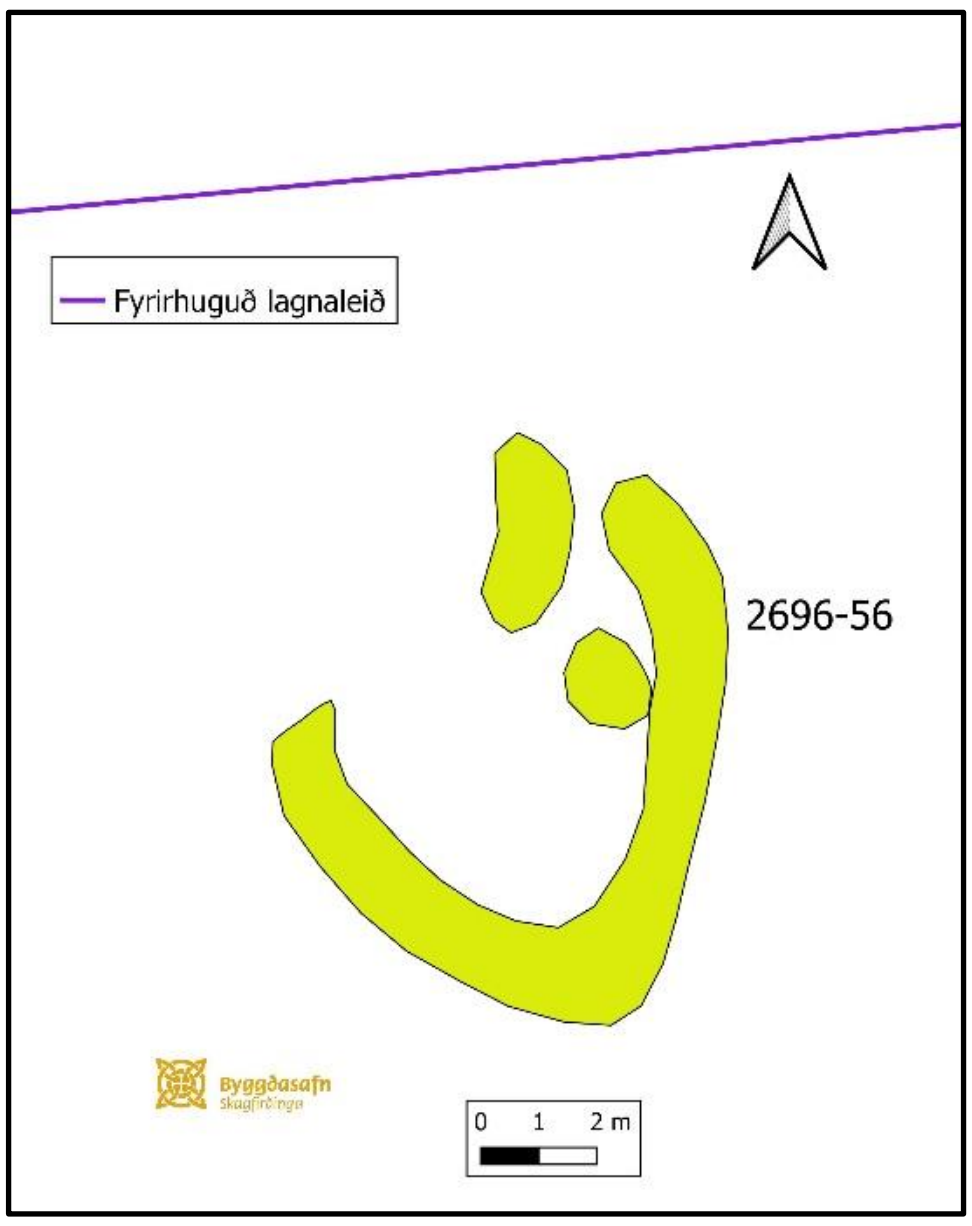
Mynd 38. 2696-56.

Hleðslan er úr grjóti. Hún er V-laga og snýr opnunin mót norðvestri. Hún er 7x 8,5m að utanmáli, um 40cm á hæð, og að hluta mosa gróin. Tvær dældir eru í norðvesturhorninu. Stærri dældin er um 1m x 3m að utanmáli, um 50cm djúp, og liggur N-S. Hin dældin er um 1m x 1,5m að utanmáli, um 50cm djúp.

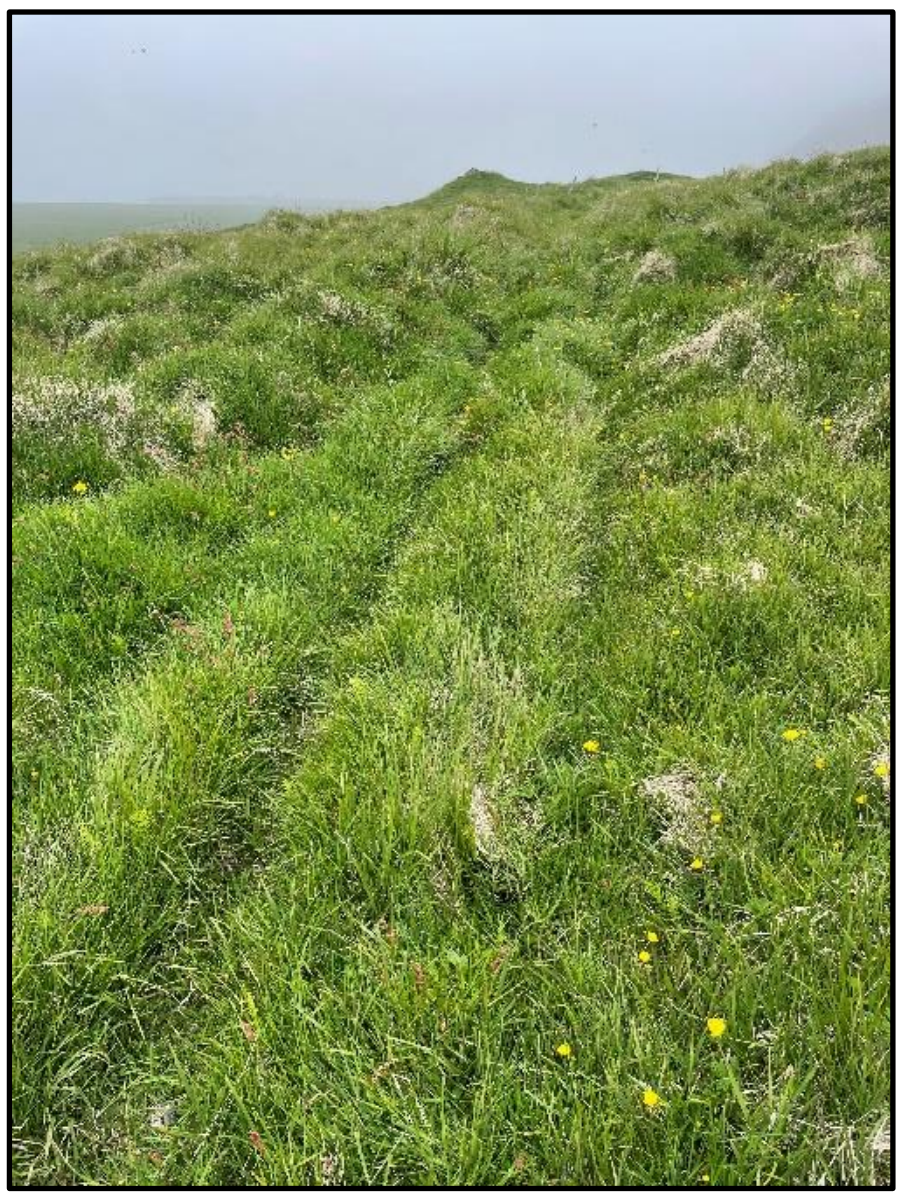
Mynd 56. 2696-83, horft til S.

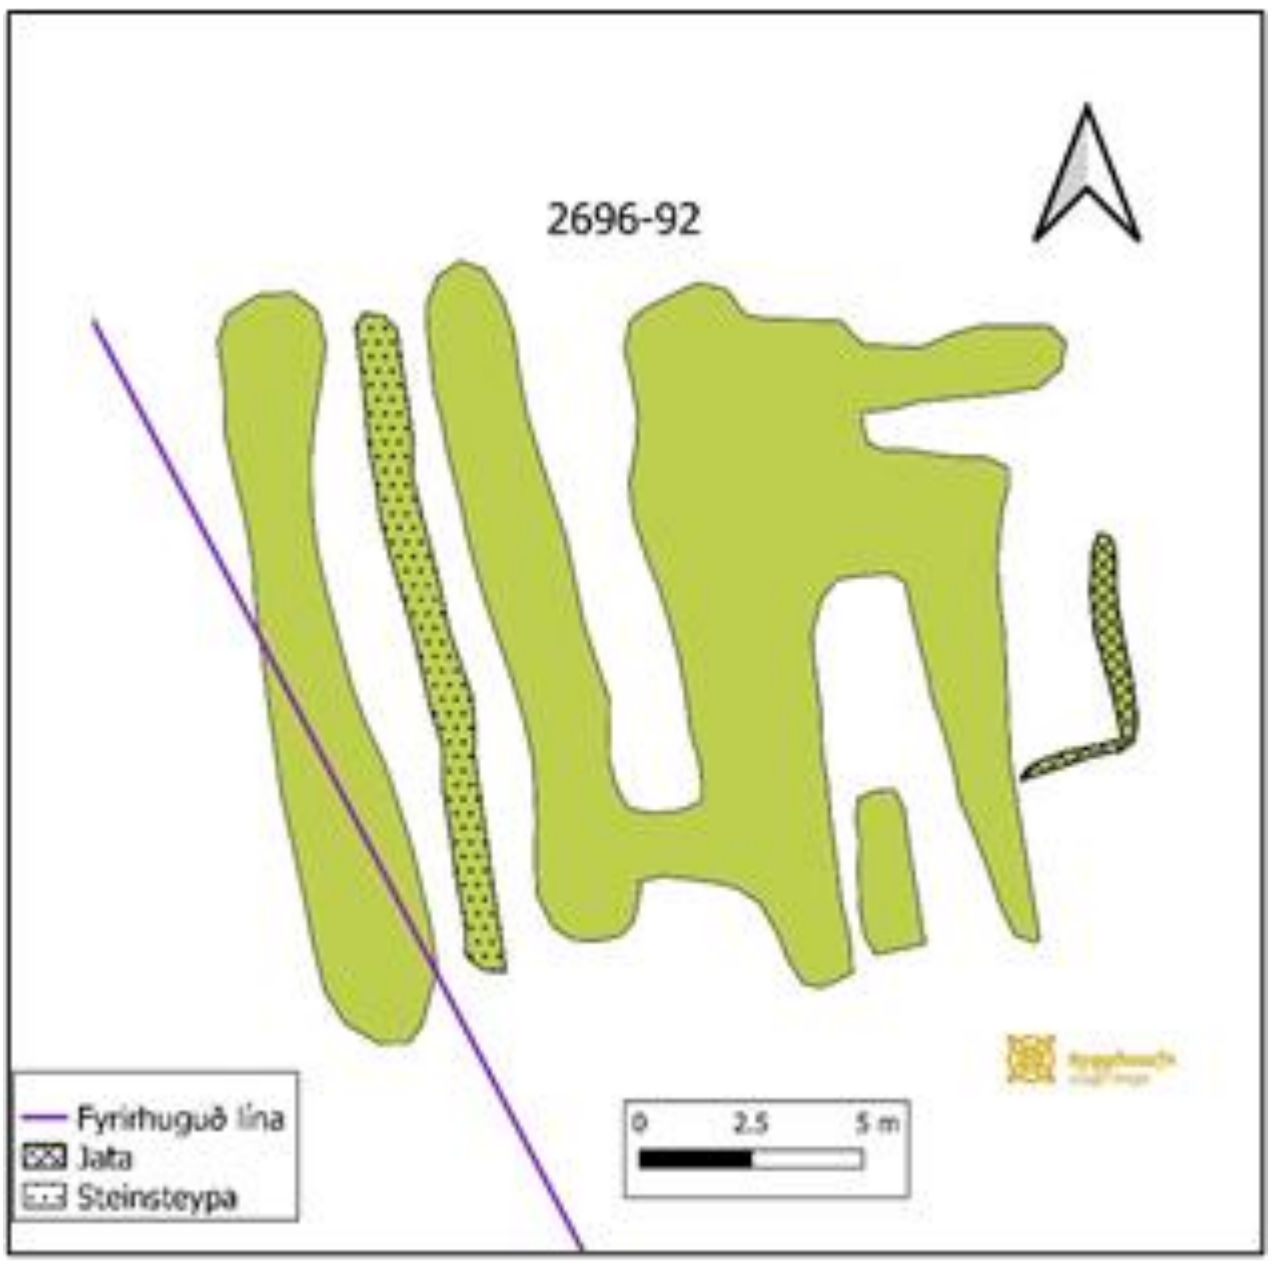
Mynd 60. 2696-92.

Tóftin er vel greinanleg og grasi gróin. Hún er um 17 x 19m að utanmáli og liggur N-S. Tóftin er úr grjóti, torfi og steinsteypu. Tóftin er skipt í fjögur hús. Vestast er fjárhús með grjóthlöðnum garða með steyptri plötu. Garðinn er rúmlega 15m langur, 80cm breiður og allt að 60cm hár. Veggir eru allt að 2,5m að breidd og allt að 70cm á hæð. Veggir austasta hússins eru steinsteyptir. er úr steinsteypu og eru um 50cm á breidd.

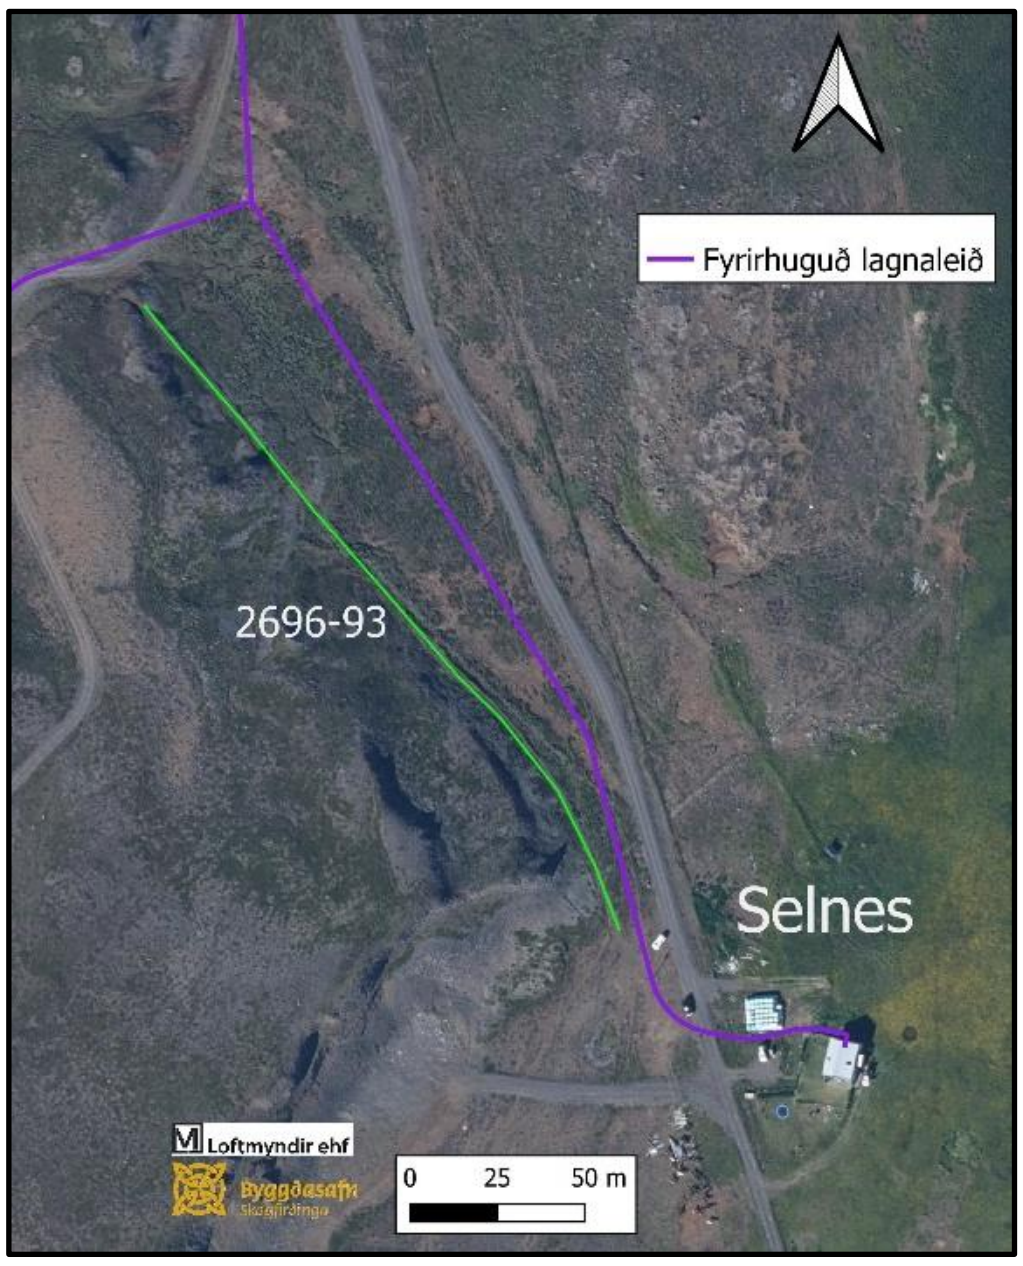
Mynd 62. 2696-93.

Gatan er vel greinanleg, um 230m löng og liggur NV-SA meðfram brekku til suðurs.
