# TORFHÚS Í SKAGAFIRÐI

AKRAHREPPUR, LÝTINGSSTAÐAHREPPUR OG SEYLUHREPPUR

BRYNDÍS ZOËGA  
BYGGÐASAFN SKAGFIRÐINGA  
2022/262

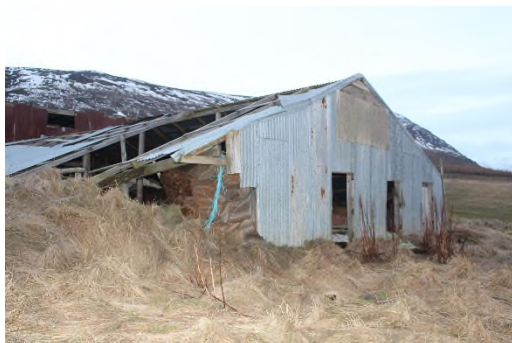
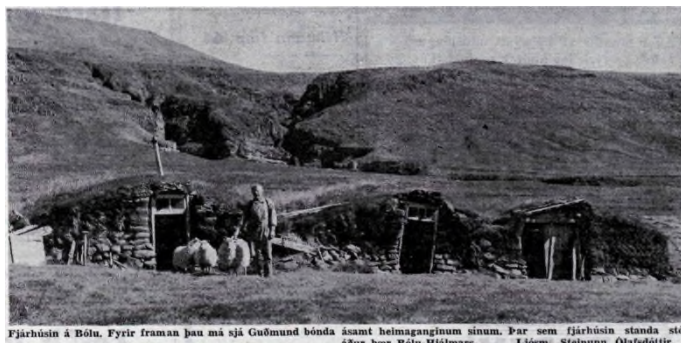
Mynd 4. Til vinstri eru fjárhúsin á Bólu haustið 2021 en til hægri eru fjárhúsin eins og þau voru fyrir breytingar (Morgunblaðið, 1966).

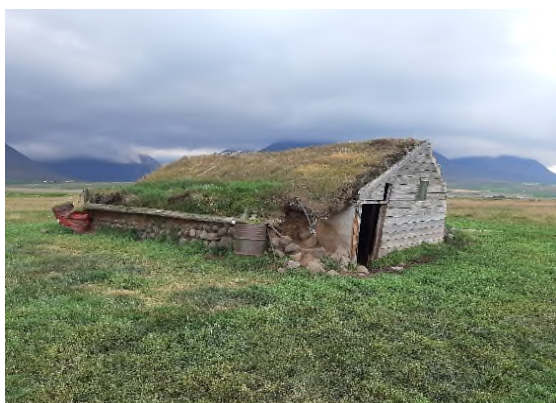
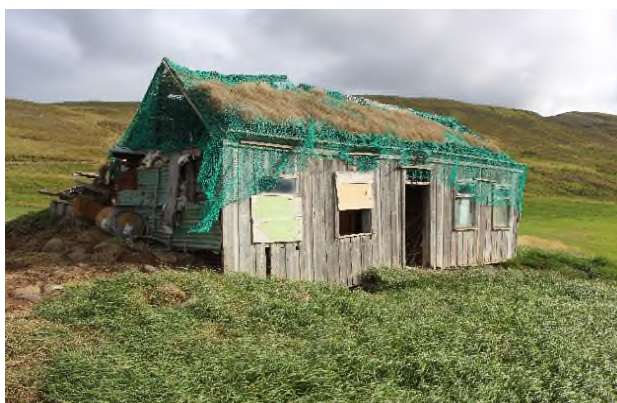
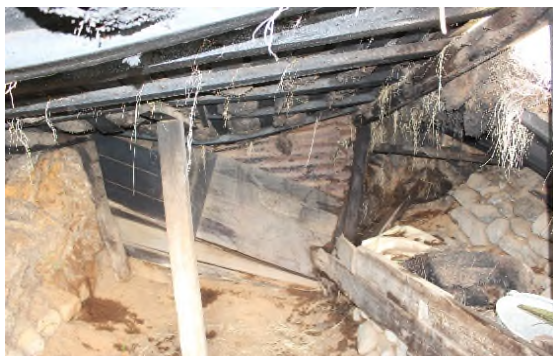
Mynd 5. Myndirnar sýna hús þar sem eigendur hafa gert ráðstafanir til þess að verja húsin. Á efstu mynd til vinstri er búið að hengja staur meðfram torfveggnum til að varna því að hestar nagi húsin. Á hægri myndinni hefur net verið sett yfir þakið til að varna foki og á neðstu myndinni hefur stoð verið skotið undir rafta til þess að styðja við þakið.

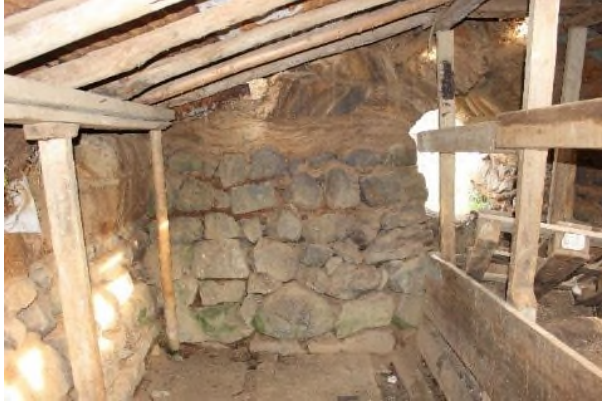
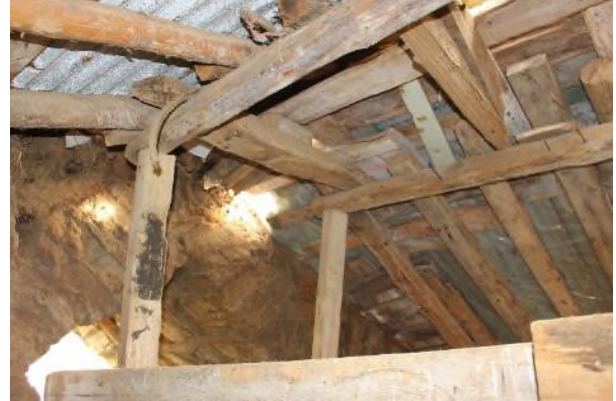
*Mynd 14. Innst í nyrðri kró, nyrðri fjárhúsanna á Syðri-Brekkum. Húsin eru þríasa eins og sést á hægri mynd. Vaglar eru lagðir á milli hliðarása og kubbar (dvergar) ofan á þeim undir mæniásinn. Stoðir undir hliðarásnum standa á garðanum en stoðir undir syllum á gólfi. Til hægri er garðinn og við enda hans bogahlaðnar (samhlaðnar) dyr yfir í hlöðutóft. Fremur stórt grjót er í fjárhúsveggjum.*

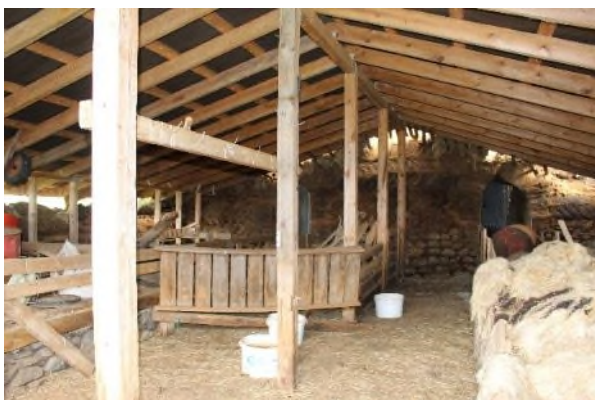
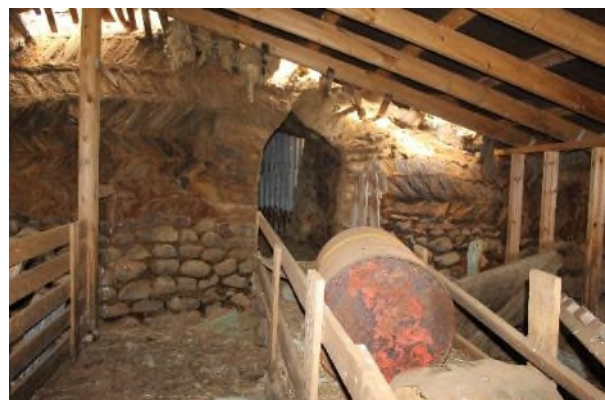
*Mynd 15. Horft inn syðri fjárhúsin á Syðri-Brekkum. Þarna sjást vel sperrur í þakinu, stoðirnar og garðar til beggja handa. Á hægri myndinni sést í austurgaflinn. Á honum eru tvennar tóftardyr. Hann er vel hár og hlaðinn að mestu úr klömbruhnaus með streng á milli. Lengst til hægri má sjá tvær raðir af klömbrum sem snúa til sömu áttar.*

Framhlið syðri húsanna er öll úr timbri. Fernar dyr eru á húsunum og tveir gluggar, báðir tvískiptir. Í neðsta hluta milliveggjar milli hlöðu og fjárhúsa eru 6-7 raðir af grjóti í streng og þar ofan við er klömbruhnaus með streng, hæst átta raðir. Hnaus er í hlöðudyrum sem eru bogahlaðnar (samhlaðnar). Torf í útveggjum er að miklu leyti horfið og eiga veður og vindar greiðan aðgang. Eins er torfið horfið á milli milliveggjar og þakenda. Í neðri hluta suðurveggjar eru fimm raðir af grjóti í streng sjáanleg en þar ofan við klömbruhnaus með streng. Nyrsta króin er full af olútunnum og öðru dóti og torf- og grjóthleðslur sáust ekki. Tveir grjóthlaðnir garðar með steyptri plötu eru í húsunum og ein stór kró á milli þeirra. Þakið er blanda af sperru- og ásapaki. Stoðir eru undir ás og fremur lágar stoðir eru undir syllum, við útveggi. Langbönd eru á sperrum og svartur pappi yfir þeim og síðan bárujárnsklæðning. Útveggir eru illa farnir en grind og þak í þokkalegu ásigkomulagi.

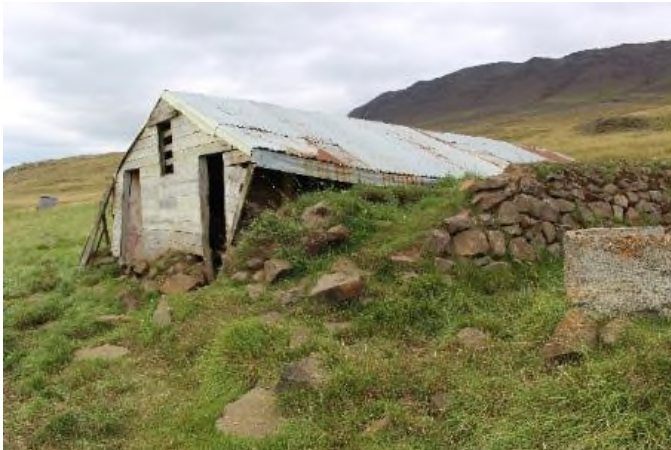
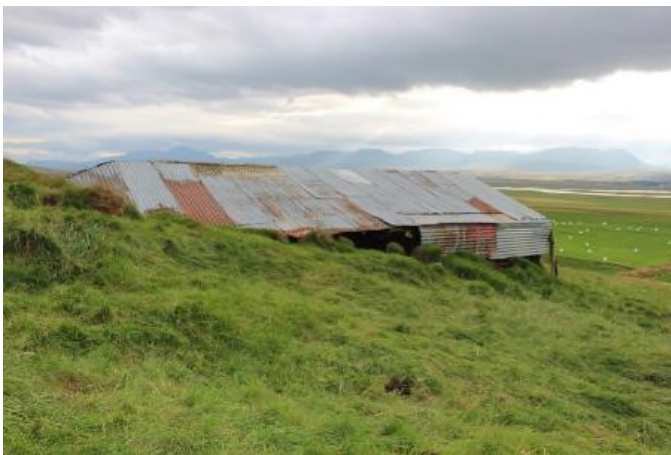
Mynd 16. Á efri mynd sést stafn fjárhúsanna á Bjarnastöðum (til austurs) og grjóthlaðinn veggur sem tilheyrir tóftum miðhúsanna. Á neðri mynd sést norðurhlið fjárhúsanna. Járn er á þaki og að hluta yfir norðurútvegg.

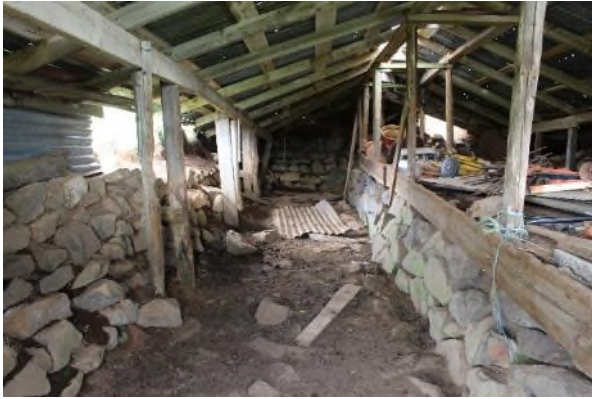
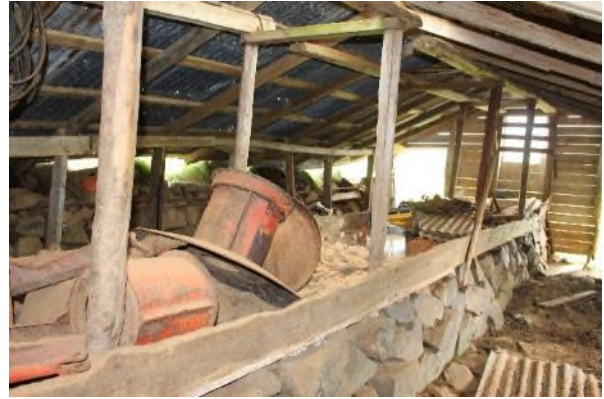
*Mynd 18. Myndin til vinstri er tekin inn nyrðri króna í fjárhúsunum á Bjarnastöðum. Til vinstri á mynd er veggur úr grjóti í streng. Líklegt verður að teljast að torf hafi verið ofan á grjóthleðslunni eins og er innst í krónni. Grjóthlaðinn garði er til hægri og á honum standa stoðir. Gólfíð er flórað. Á hægri myndinni er horft yfir garðann og sér í stoðir útundir vegg í syðri krónni og timburpilið. Blandað sperru- og ásaþak er í húsunum, bárujárnsklætt.*

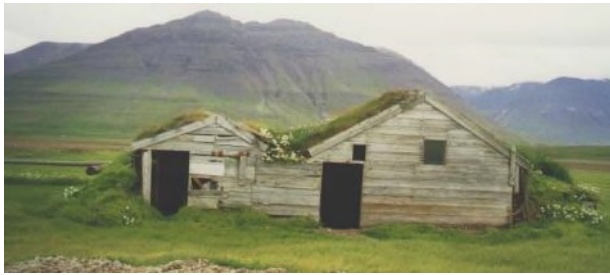
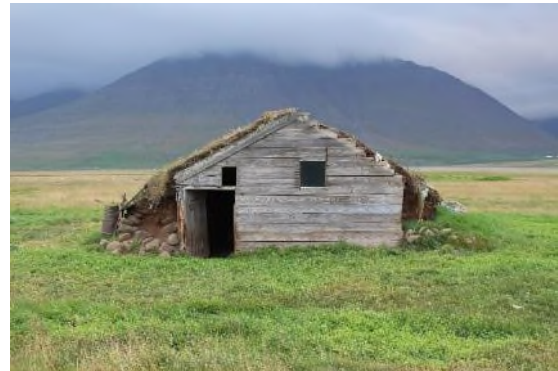
Mynd 19. Fjósið á Syðstu-Grund. Myndin til vinstri er tekin árið 1998 af Sigríði Sigurðardóttir en myndin til hægri haustið 2021. Á hægri myndinni er búið að rífa litla fjárhúskofann sem var norðan við fjósið.

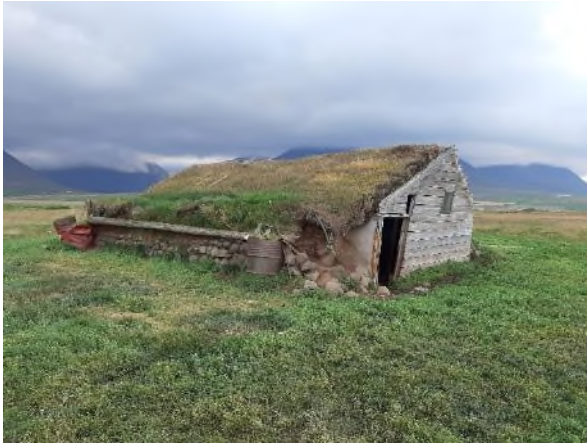
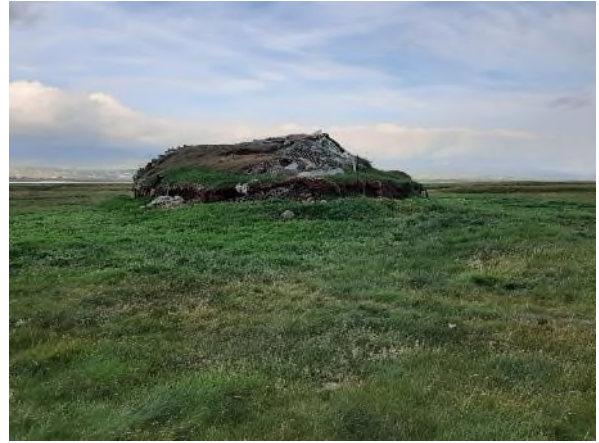
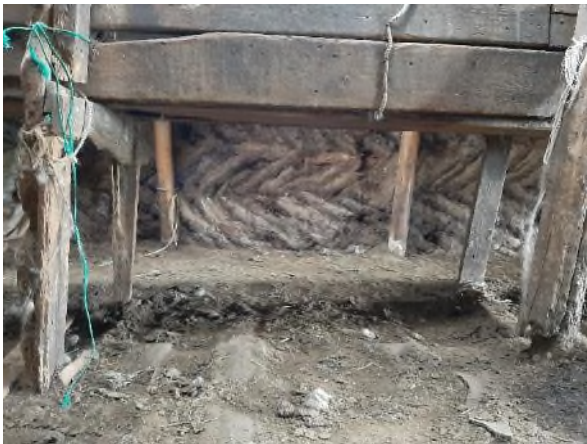
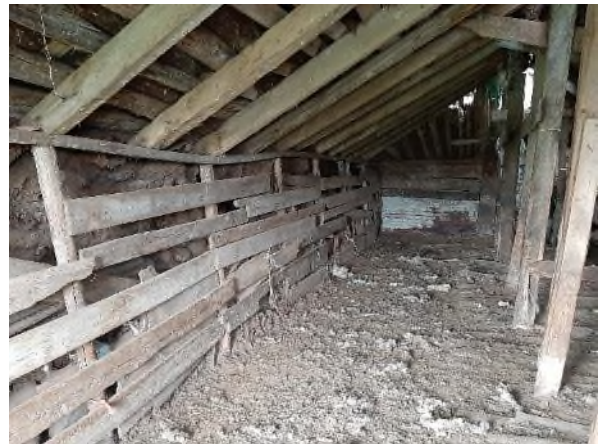
austurs og suðurs. Húsinu hallar (er snarað) til vesturs og samkvæmt Kolbrúnu Sæmundsdóttur gerðist það veturna 2018/19 og 19/20 (Munnleg heimild, 26.08.2021). Þakið er blanda af sperru- og ásapaki, með mæniás (samsettur úr blönduðu efni) og liggja sperrur af ásnum og út á syllur. Átta stoðir halda ásnum uppi og sömuleiðis eru átta stoðir undir syllum, við langveggi. Þétt árefti er á sperrum og torf

Mynd 21. Efst til vinstri má sjá frambilið og norðurvegg gamla fjóssins. Staur hefur verið hengdur meðfram veggnum til að verja hann fyrir skepnum. Efst til hægri er horft á suðaustur horn hússins. Austurgafi, suðurveggur og suðurhlið hússins eru orðin ansi illa farin. Á neðri mynd til vinstri er horft undir jötuna á torfvegg sem hlaðinn er úr klömbruhnaus án strengjar. Neðst á mynd sést í gúmmímottur sem búnar eru til úr gömlum dekkjum og voru hafðar undir hestunum. Neðst til hægri er svo horft inn húsin úr dyrunum. Veggur hefur verið klæddur að innan með timbri.

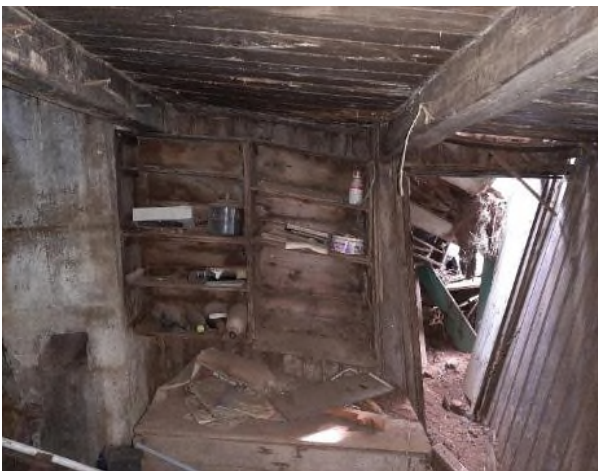
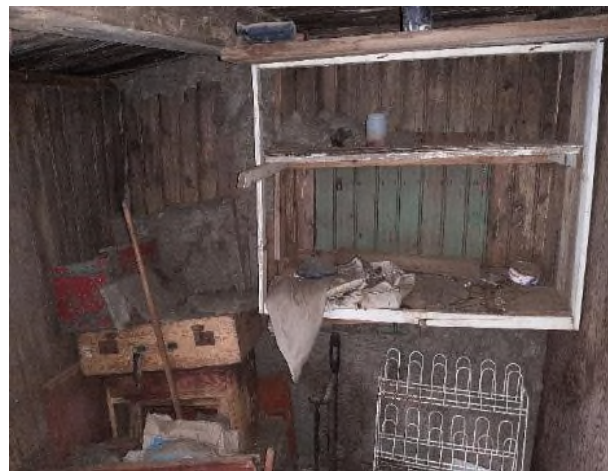
Mynd 27. Á vinstri mynd er horft á austurvegg í eldhúsi og sjást hillur á vegg og til hægri við þær eru dyrnar yfir í baðstofuna. Þrír bitar eru í loftinu. Lengst til hægri sést í steiptan strompinn. Á hægri mynd er vesturveggur og á honum önnur hilla hvítmáluð. Í neðri hillunni sést að þilið hefur á einhverjum tíma verið grænmálað.

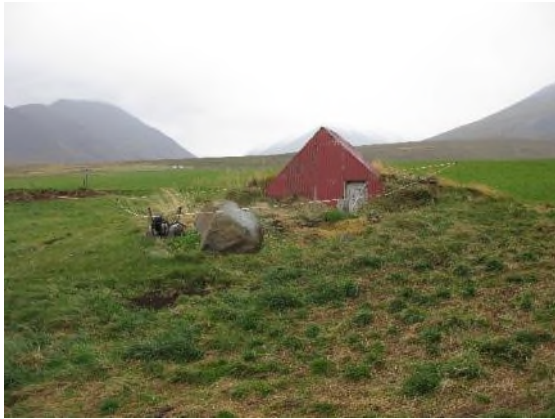
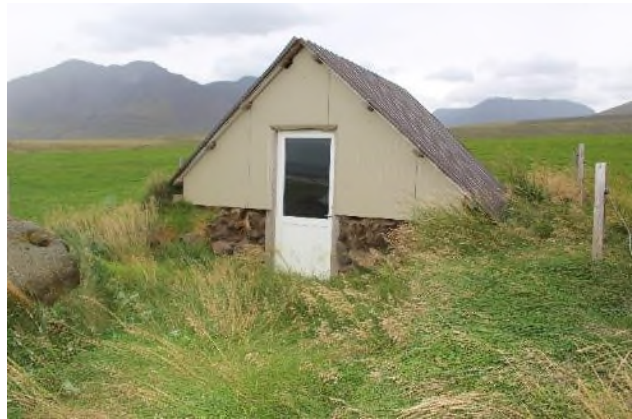
Mynd 28. Til vinstri eru Hringshúsin árið 2007 en myndin til hægri er tekin 2021. Búið er að skipta út bárujárnsklæðningu fyrir yl-einingar.

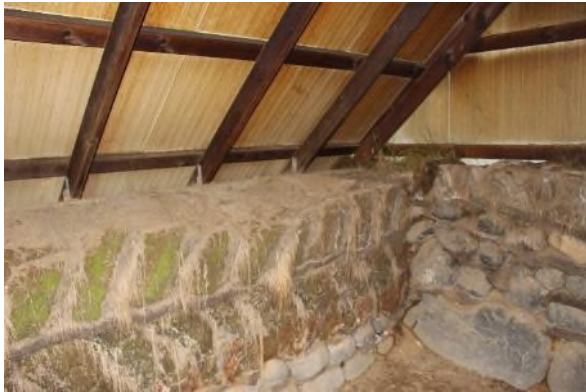
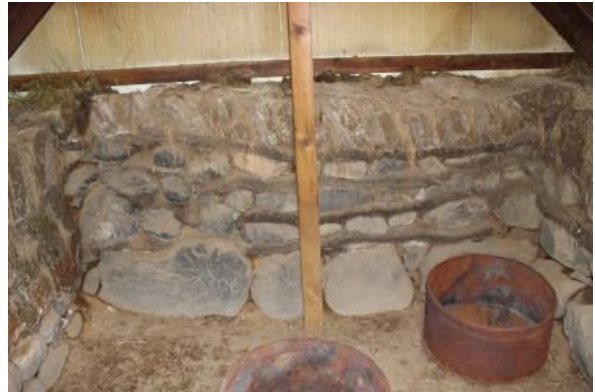
Mynd 30. Á vinstri mynd mætast norðurveggur (vinstri) og austurveggur sem er elsti veggur hússins. Torfhleðslan í norðurvegg eru klömbruhnausar með streng á milli. En austurveggur (hægri mynd) er að mestu leyti grjóthlaðinn í streng en efst er ein röð af klömbruhnaus.

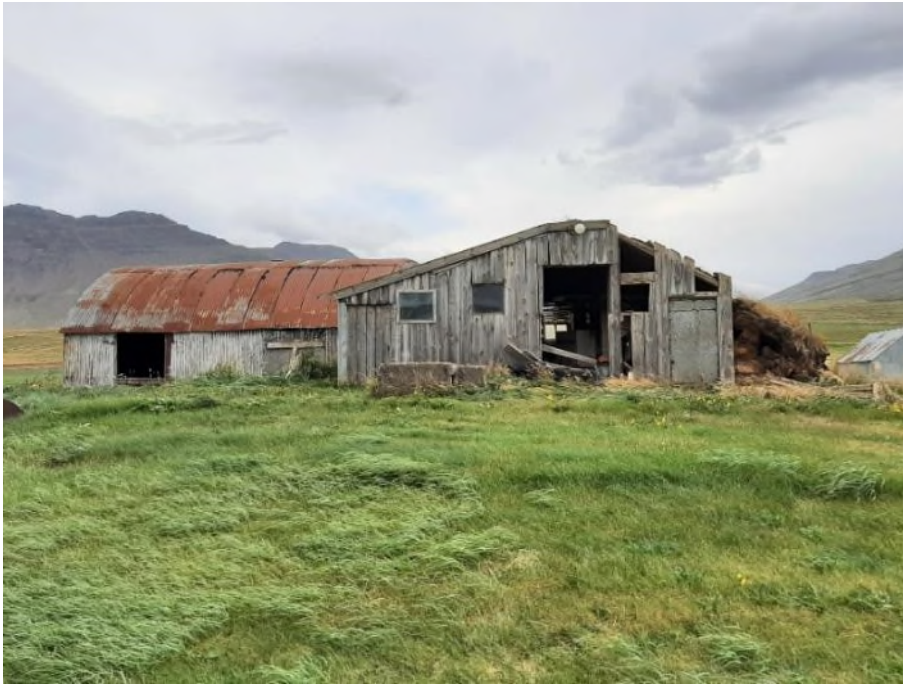
Mynd 31. Fjósið á Minni-Ökrum í ágúst 2021. Til vinstri er braggi sem reistur var á hernámsárunum, en þar var áður fjóshlaða.

33). Bæjarhúsin eru fallin en fjósið stendur enn, þó orðið nokkuð hrörlegt (mynd 31). Fjósið var notað fram í desember 1989 og var þá, að sögn heimildamanns, síðasta torffjósið sem var í notkun á Íslandi (Munnleg heimild: Vagn Stefánsson, 27.08.2021).

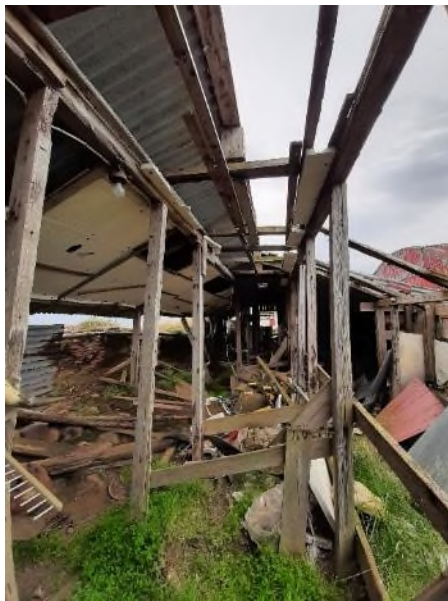
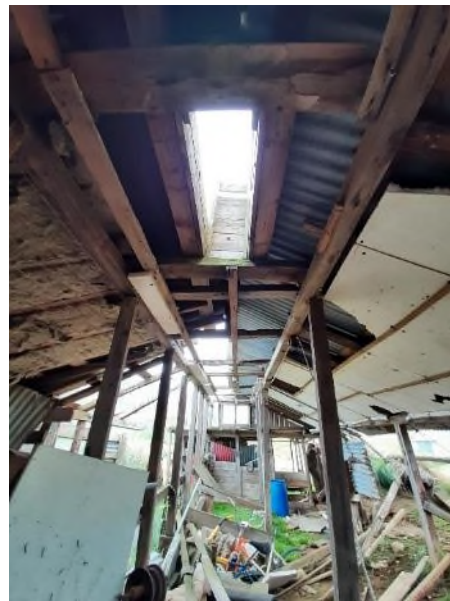
Mynd 35. Á hægri mynd er horft út fjósið og sést vel hversu illa farinn norðurhluti þaksins er. Á hægri mynd er horft inn húsin. Efst á mynd er strompurinn. Til hægri sést að hluti þaksins er einangraður með steinull og hluti klæddur með plötum.

Torfveggir eru almennt illa farnir og á köflum horfnir. Á nokkrum stöðum hafa verið settar bárujárnsplötur til hlífðar, þar sem veggir eru rofnir. Það má sjá ýmsar gerðir torfs í innveggjum. Neðsti hluti veggja í elsta hlutanum eru úr grjóti í streng og eru mest þrjár raðir af grjóti sjáanlegar. Frekar lítið grjót er í veggjum miðað við búpeningshús almennt. Í útvegg sér í hornhnausa við syðstu dyrnar og í klömbruhnaus með streng á milli þar sem sést í hleðslur fyrir gróðri. Samkvæmt Vagni var hlaðið utan með útveggnum að sunnan þar sem hann þótti of mjór þegar búið var að rífa bæinn (Munnleg heimild: 27.08.2021). Í innveggjum sést klömbruhnaus með og án strengjar og einnig eru vegg hlutar einvörðungu úr streng. Á nokkrum stöðum er torf svo rofið að það verður ekki greint til tegunda. Samkvæmt Vagni var torfið á Minni-Ökrum stungið í mýrinni þar sem nú er fjósið á Stóru-Ökrum 2 en einnig voru mýrar ofan bæjar, undir brekkunni (Munnleg heimild: 27.08.2021).

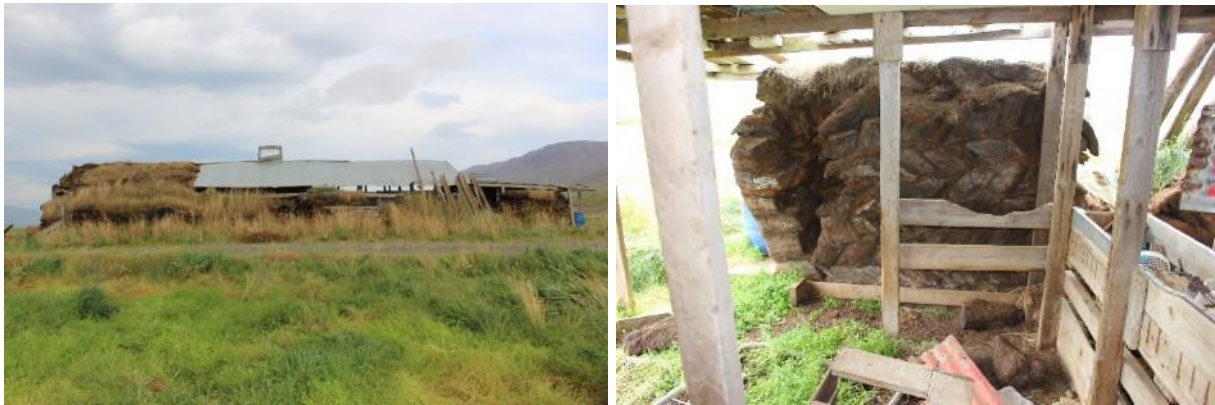
Mynd 36. Á myndinni til vinstri sést suðurhlið fjóssins á Minni-Ökrum. Sá hluti hússins sem er með torfpaki er elsti hluti byggingarinnar. Lengst til hægri er viðbygging frá 7. áratug síðustu aldar, með flötu þaki. Á hægri mynd sést torfveggur úr viðbyggingunni hlaðinn af Valdimari Stefánssyni frá Þverá. Klömbruhnaus með streng á milli og hornhnausar við veggendann.

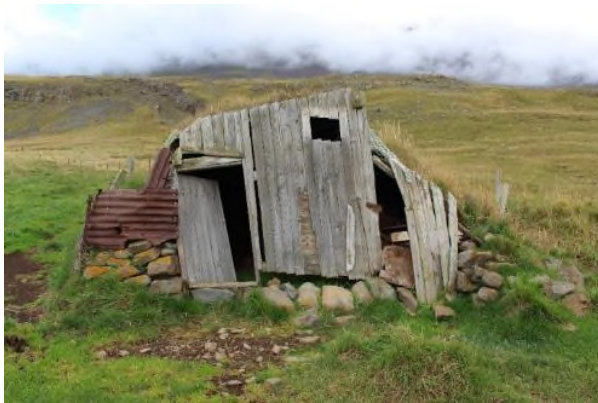
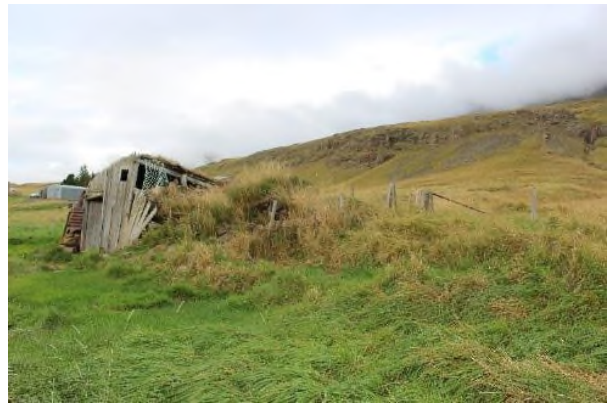
Mynd 37. Hesthúsið á Sunnuhvoli var í notkun fram yfir 1960 en eftir það var það notað sem reykhus. Á vinstri mynd sést framan á húsið en á hægri mynd sést í hleðslur réttarinnar sem var sunnan hesthússins.

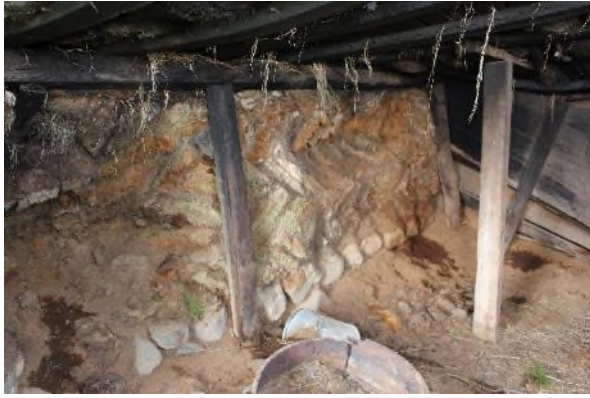
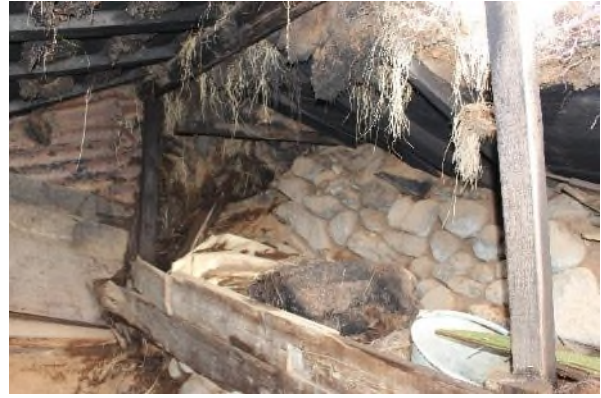
*Mynd 39. Á vinstri mynd er horft á norðurvegg gamla hesthússins, sem hlaðinn er úr klömbruhnaus án strengjar. Auka stoð hefur verið bætt þarna inn til að halda við þakið. Til hægri er horft til suðausturhorns hússins og má sjá stallinn neðst en ás og rafta efst á mynd. Veggurinn er þarna hlaðinn úr grjóti í streng. Á báðum myndum sést glögglega hve grindin er orðin sviðin eftir reyking.*

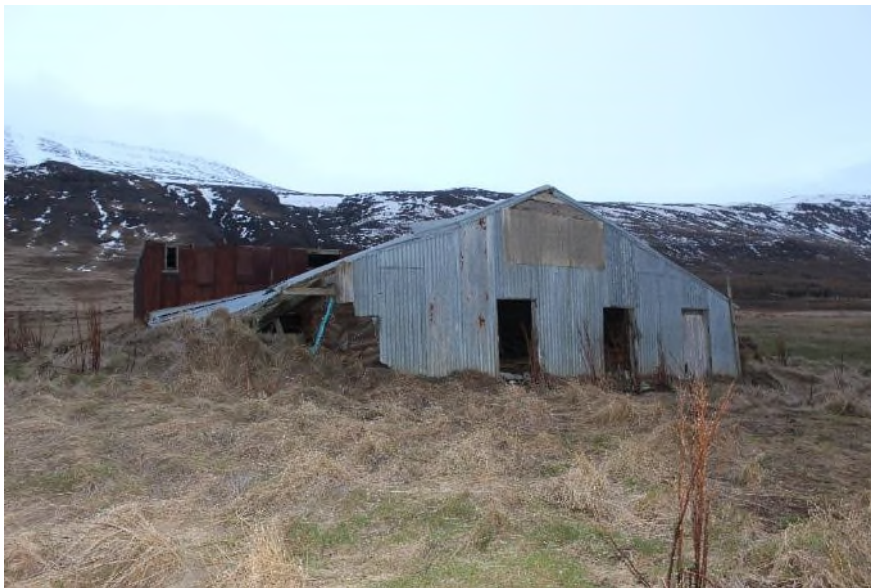
Mynd 42. Fjárhúsin á Bólu í desember 2021.

Framhlið fjárhúsanna og þak eru nú klædd bárujárni (mynd 42). Járnið á norðanverðu þakinu er að miklu leyti horfið en er heillegra á sunnanverðu þakinu. Þrennar dyr eru á framhlið og hugsanlega hefur verið gluggi ofarlega á þilinu. Langveggir að norðan og sunnan eru úr torfi og

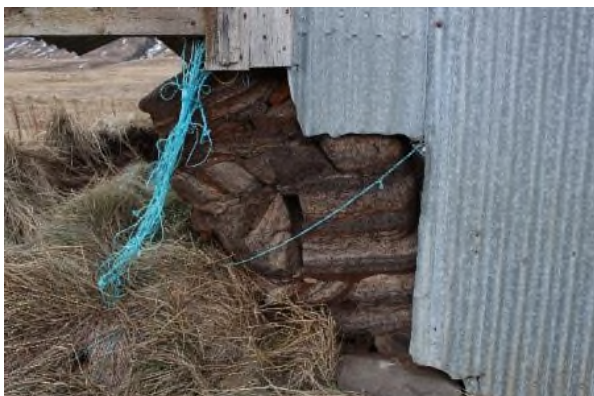
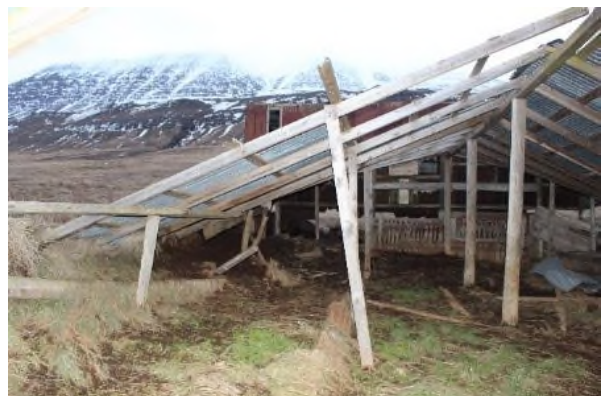
Mynd 43. Á vinstri mynd má sjá vesturenda norðurlangveggjar. Til hægri eru hornhnausar en til vinstri klömbruhnaus. Á myndinni til hægri er horft inn húsin. Þar sjást stoðir undir mæniás en fyrir miðri mynd sjást stoðir sem festar eru á garðann. Járn af norðurenda þaks er að miklu leyti horfið.

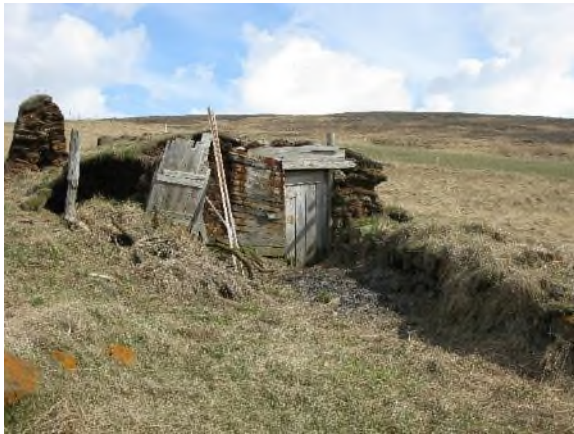
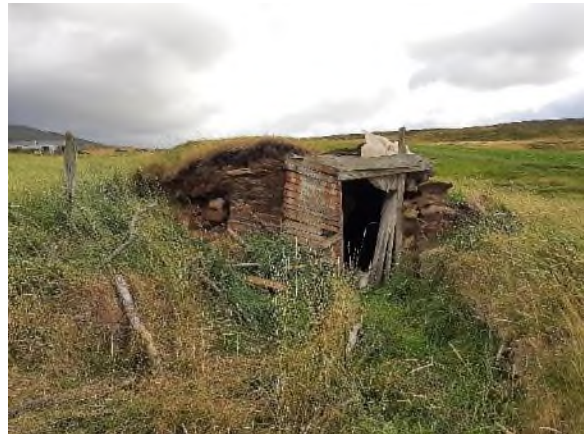
Mynd 44. Brekkukot. Myndin til vinstri er tekin árið 2009 en þá var húsið enn notað sem reykkofi. Hægri myndin er tekin 2021. Á eldri mynd má sjá torfvegg lengst til hægri sem nú er fallinn. Á yngri mynd má sjá að dyrnar eru farnar að halla aðeins til suðurs.

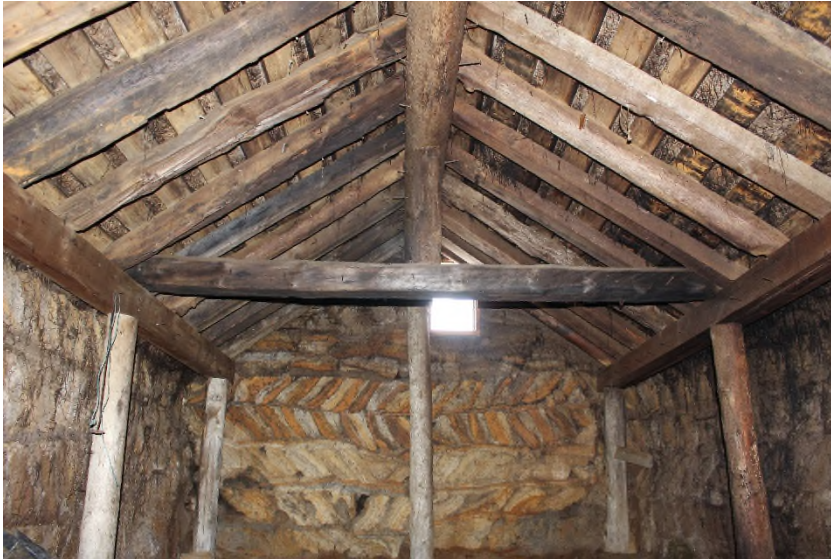
Mynd 52. Hlóðareldhúsið. Horft er í átt að austurvegg eldhússins og má sjá litarmismun á torfi sem líklega er vegna þess að efri hlutinn er uppgilding. Hleðslan í neðri hluta veggjar er nokkuð óvenjuleg en þar er hálf klömbruröðin látin halla til vinstri en hálf til hægri.

uppgildaður og er neðri hlutinn þannig að klömbruhnausarnir snúa ekki eins alla röðina eins og jafnan er, heldur skipta hnausarnir um átt við miðjan vegginn (mynd 52). Gegnt hlóðareldhúsinu er annað

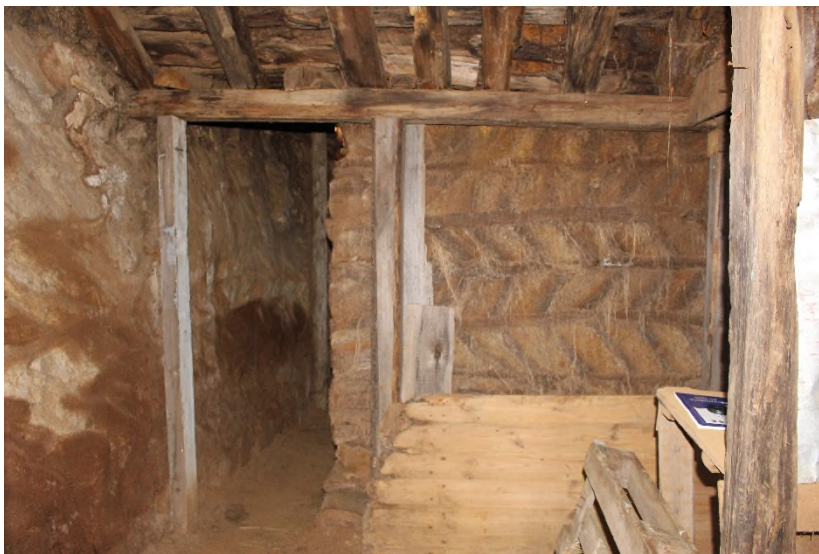
Mynd 53. Mynd tekin í holinu. Horft er inn göngin að baðstofu að hlóðaelldhúsinu. Lengst til hægri er gengið inní bú. Veggurinn fyrir miðri mynd er nýr en veggurinn til vinstri er gamall.

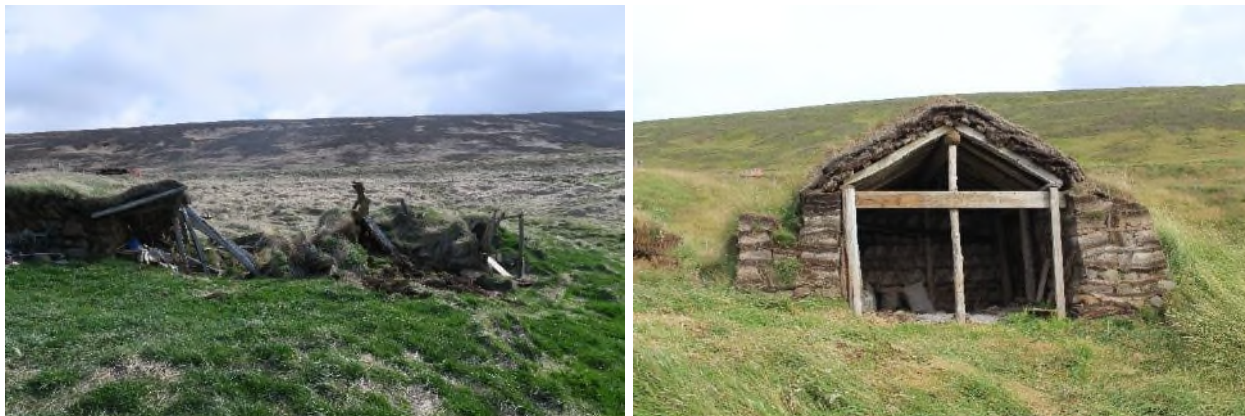
Mynd 54. Til vinstri er tóft hænsnakofans vorið 2018 en til hægri er húsið í september 2021. Til stendur að smíða á það þil sumarið 2022.

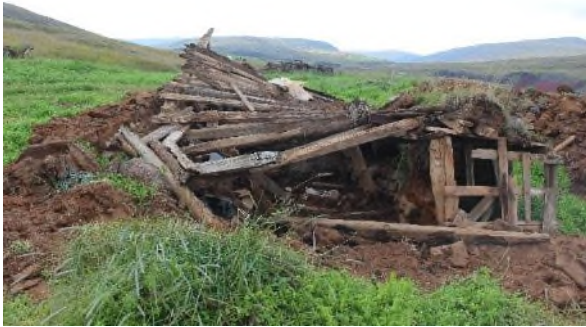
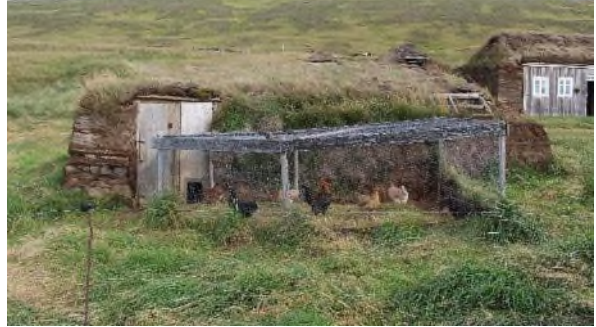
Mynd 56. Á myndinni til vinstri er kofinn fram á hlaði þegar byrjað var að hreinsa ofan af honum 2015 en hægri myndin er tekin í ágúst, 2021. Kofinn sem áður var hesthús, hýsir nú hæsnastofninn á Tyrfingsstöðum.

Á hlaðinu, framan við torfbæinn er hesthúskofi með stalli við austurvegg (mynd 56). Húsið er á túnakorti 1919 og því byggt fyrir það en ekki fundust aðrar ritaðar heimildir um það. Það var uppistandandi árið 2007 en þegar farið var í endurbyggingu á því 2015, var það fallið. Þakið er með einum mæniás og af honum liggja raftar út á þak að austan, ofan við stallinn, en út á sylu að vestan. Þétt árefti er á þaki og torf yfir. Gluggar eru til austurs og norðurs. Að austan standa stoðirnar á stallinum en á gólfinu að vestan. Veggir eru tvöfaldir, úr grjóti í streng neðst en ofar er klömbruhnaus með streng á milli. Stoðir stóðu upphaflega á ytri brún stallsins en þegar gert var við húsið voru gerð mistök og stoðirnar settar á innri brún, þ.e. næst veggnum.

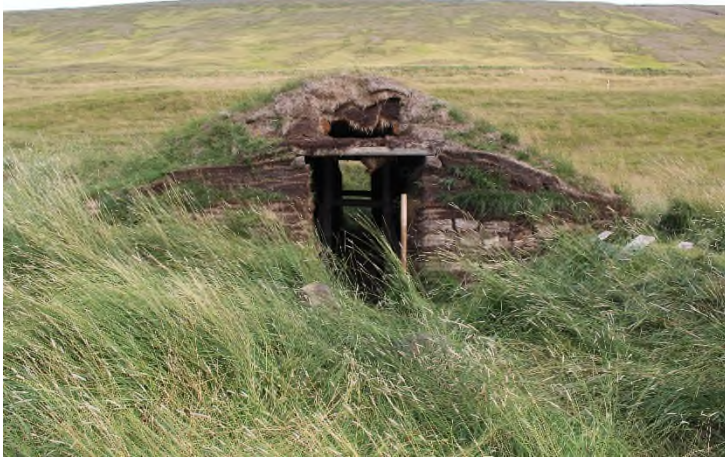
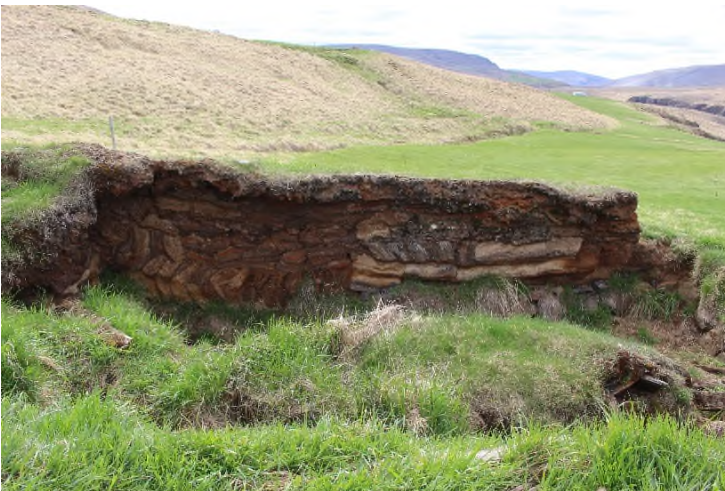
*Mynd 58. Á efri mynd eru Pálshúsir í september 2021. Húsin eru að mestu tilbúin en það vantar enn hurð og glugga. Á neðri mynd er suðurveggur fjárhúsanna fyrir viðgerð. Veggurinn er margviðgerður eins og sést og má bæði sjá klömbruhnaus án strengjar og hnausa af öllum stærðum og gerðum.*

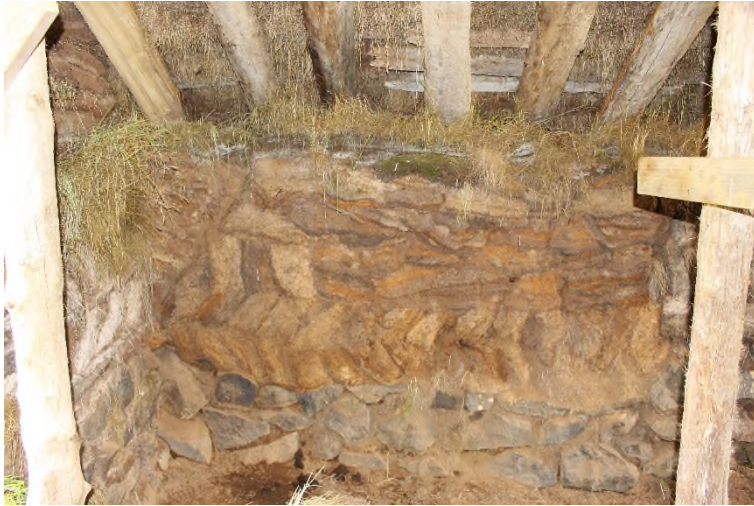
Mynd 59. Innsti hluti suðurveggjar er gamall og er hann hlaðinn úr grjóti í streng neðst, þar ofan við er klömbruhleðsla án strengjar og enn ofar er blanda af öðrum hnausum og streng.

suðurveggjar er gamall eins og sést á mynd 59. Í gamla hlutanum eru tvær raðir af klömbruhnaus neðst en blöndu af streng og öðrum hnausum (kvíahnaus) ofar. Þessi blanda af torftegundum skýrist af því að einhvern tíma hefur verið gert við vegginn, þ.e. hann gildaður upp. Reft er yfir dyrnar inn í tóftina og eins af garðanum og inn að heytóft/hlöðu. Þakið er ásapak, með tveimur ásum og undir þeim eru stoðir sem ná

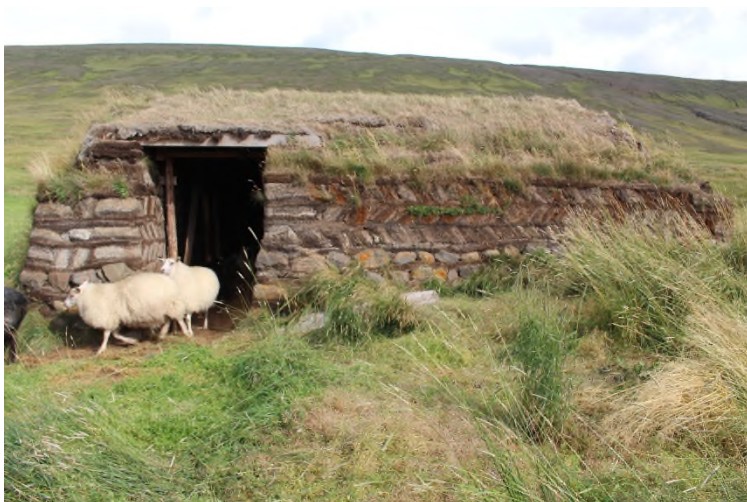
Mynd 60. Vesturgafli húsanna „suður og niður“. Húsin eru að mestu tilbúin en á þau vantar enn hurð fyrir dyrnar. Hægra megin við húsin var heytóft.

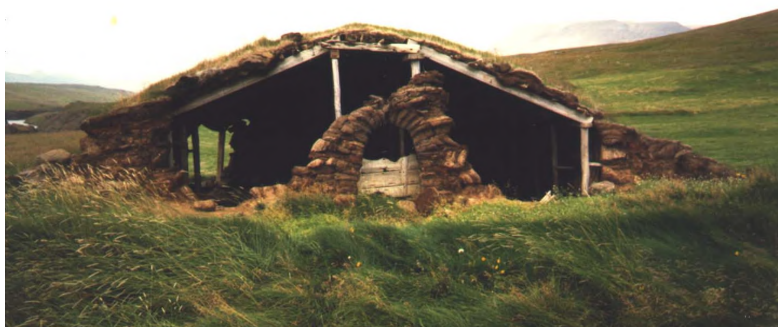
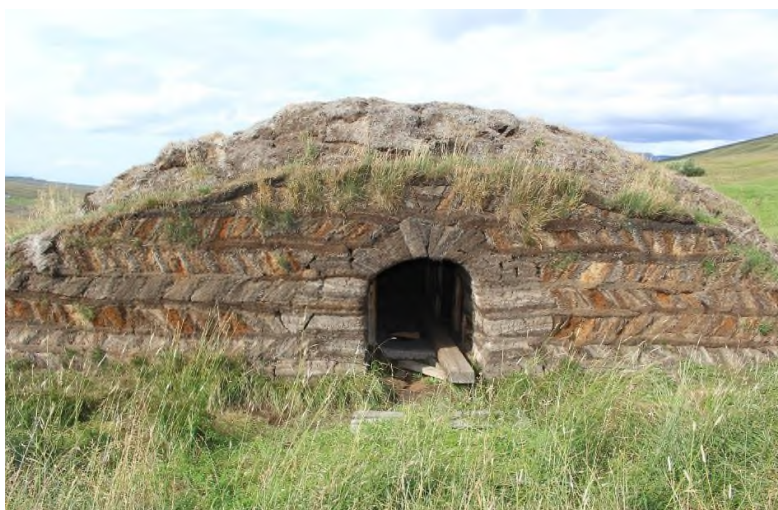
Mynd 61. Sunnan við húsin „suður og niður“ var heytíft og voru boghlaðnar (samhlaðnar) tóftardyr á milli heytóftar og fjárhúsa. Efri myndin er tekin af Sigríði Sigurðardóttur árið 1994 en neðri myndin árið 2021. Það var Helgi Sigurðsson hjá Fornverki ehf. sem hlóð dyrnar en veggurinn var endurhlaðinn á námskeiði Fornverkaskólans.

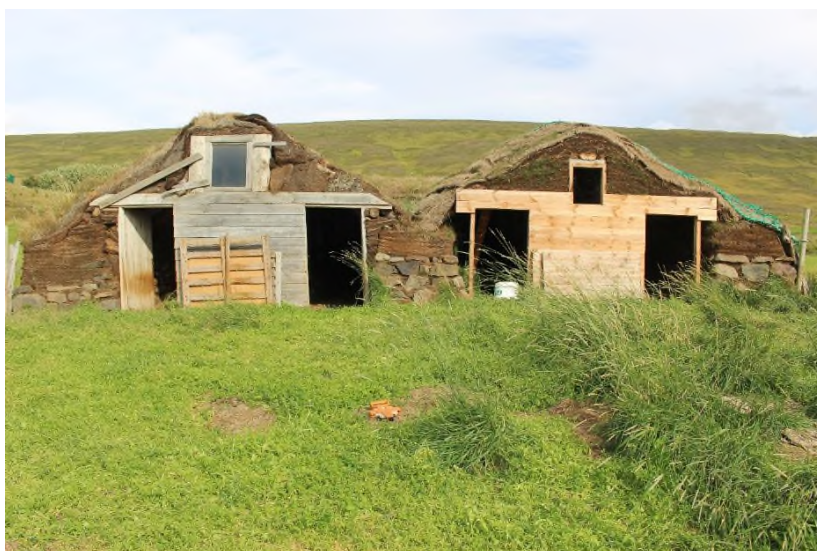
Mynd 62. Fjárhúsin „út og niður“ í september 2021. Húsin til vinstri hafa verið í notkun í nokkur ár en nýlega var lokið við húsin til hægri. Enn á eftir að setja í þau glugga og hurðir.

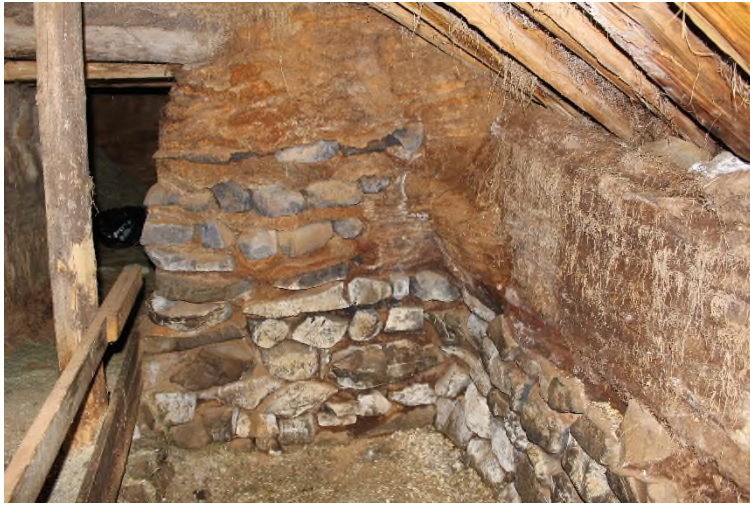
Mynd 63. Í syðri kró nyrðri húsanna er austurveggur gamall og má sjá í honum uppgildingar. Til hægri er suðurveggurinn hlaðinn úr streng. Neðsti hluti veggjar er allur úr grjóti í streng.

streng neðst (fjórar raðir). Á honum eru dyr yfir í hlöðuna og er reft yfir þær. Í austurvegg var notast við gamlar vegghleðslur eins og hægt var. Norðan dyranna er veggurinn hlaðinn úr streng en efst er klömbruhnaus með streng ofan við. Sunnan við dyrnar fékk gamli veggurinn að halda sér. Á honum sjást greinilegar uppgildingar, neðst til suðurs er gömul torfhleðsla en þar við hliðina grjót í streng og

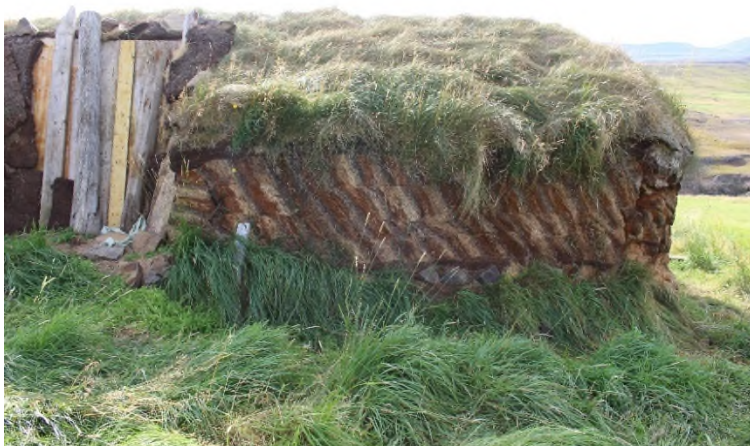
Mynd 64. Hlaðan var að hluta til hlaðin úr klömbruhnaus og snéru hnausarnir allir til sömu áttar og enginn strengur var á milli raða.

og svo er hlaðan úr klömbruhnausum (mynd 64). Hún er hlaðin í boga og er athyglisvert að hnausar halla allir til sömu áttar og enginn strengur er á milli.

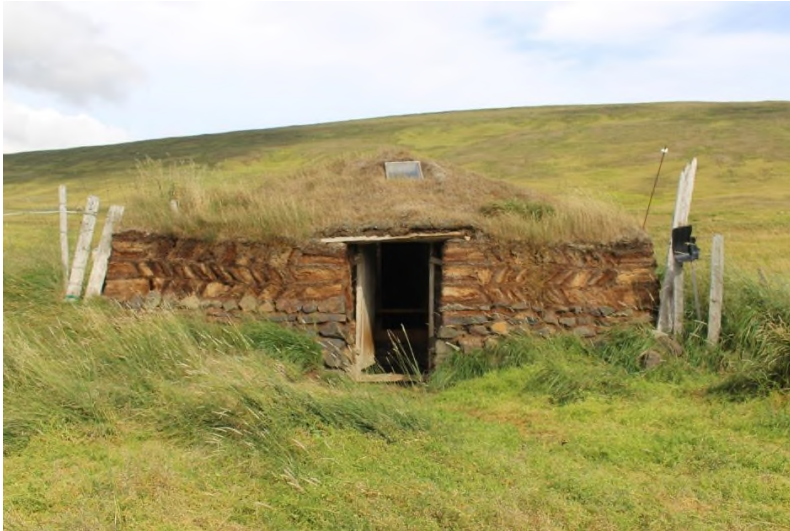
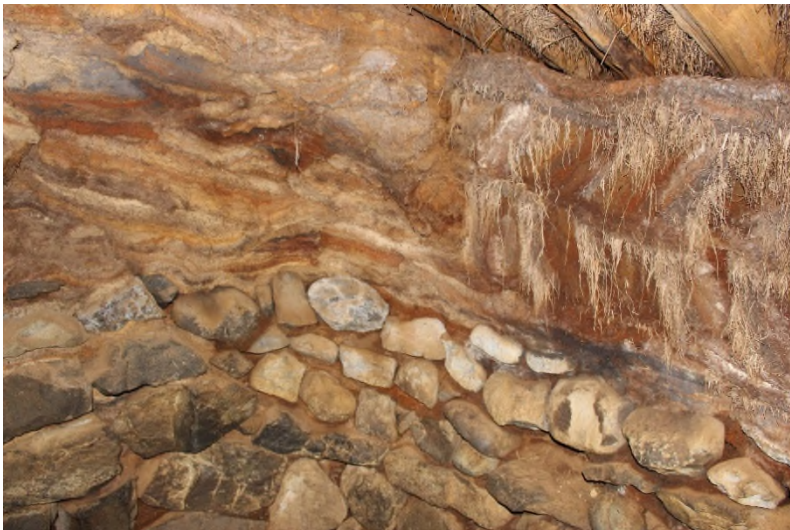
Mynd 65. Á efri mynd eru Hólhúsin í september 2021. Húsin hafa verið í notkun frá árinu 2009. Á neðri mynd sést hvar gamlar og nýjar hleðslur mætast. Neðst er grjót í streng en ofar til hægri klömbruhleðsla með streng. Til vinstri er strengur en ofan við eru líklega hnausar.

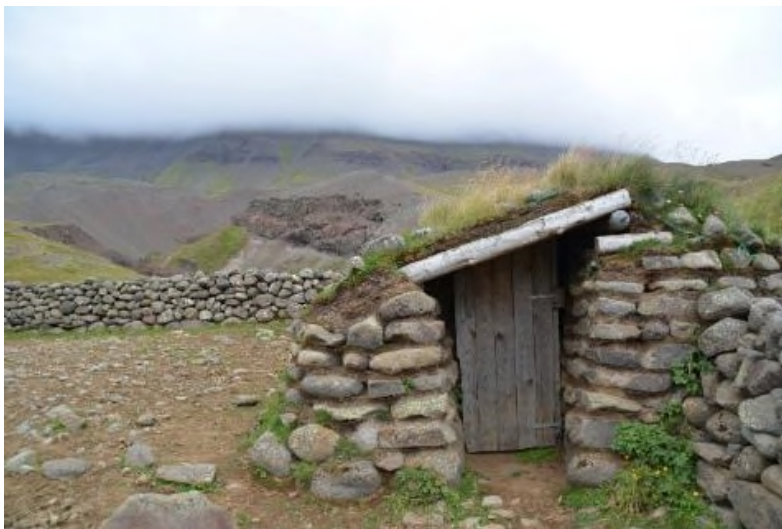
Mynd 69. Kofinn í réttinni á Ábæ. Ljósmynd: Evelyn Ýr Kuhne.

Sigurðssyni hjá Fornverki ehf. Kofinn snýr norðaustur-suðvestur og er alfarið hlaðinn úr grjóti í streng. Þakið er einása og liggja raftar af ásnum út á vegg. Torf er á þaki. Við innanverðan norðausturgaflinn er hlaðinn stallur. Raftar eru yfir inngangi og hurð fyrir dyrum (mynd 70). Húsið er í ágætu ástandi.

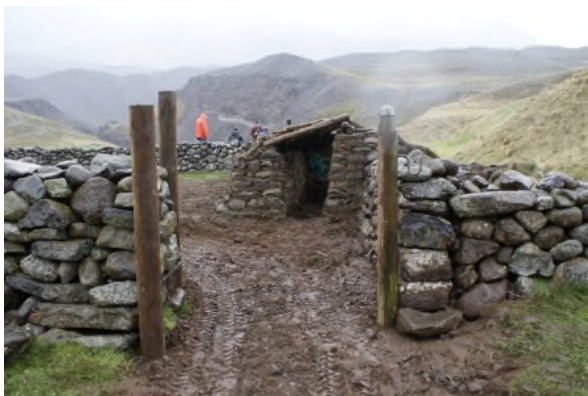
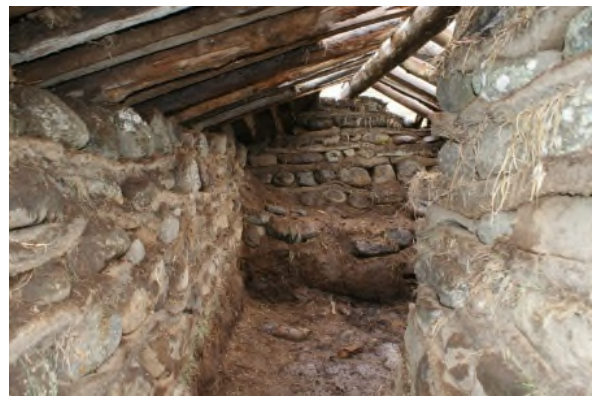
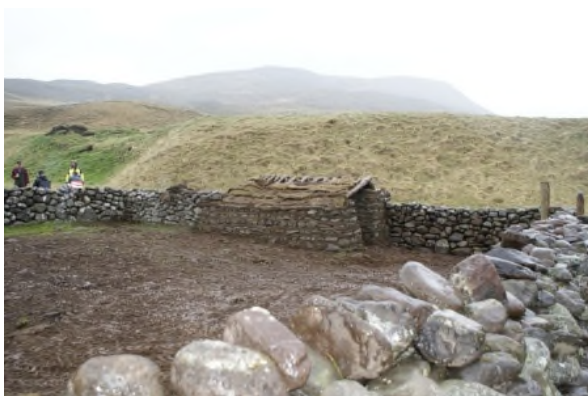
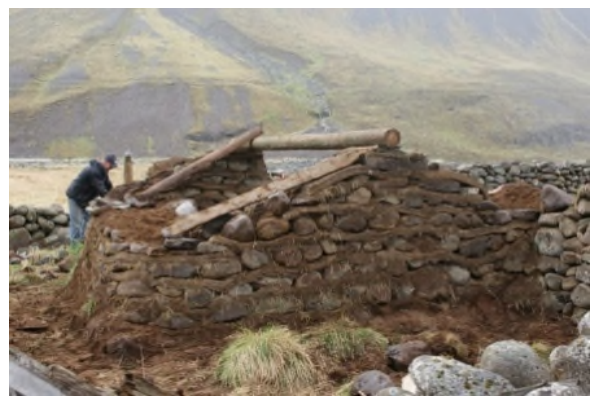
Mynd 70. Myndirnar sýna frá viðgerðinni/endurreisninni á kofanum sem fór fram dagana 12.-13. júní 2010. Veggir eru alfarið hlaðnir úr grjóti í streng og eins stallurinn. Ljósmyndir: Guðmundur St. Sigurðarson.

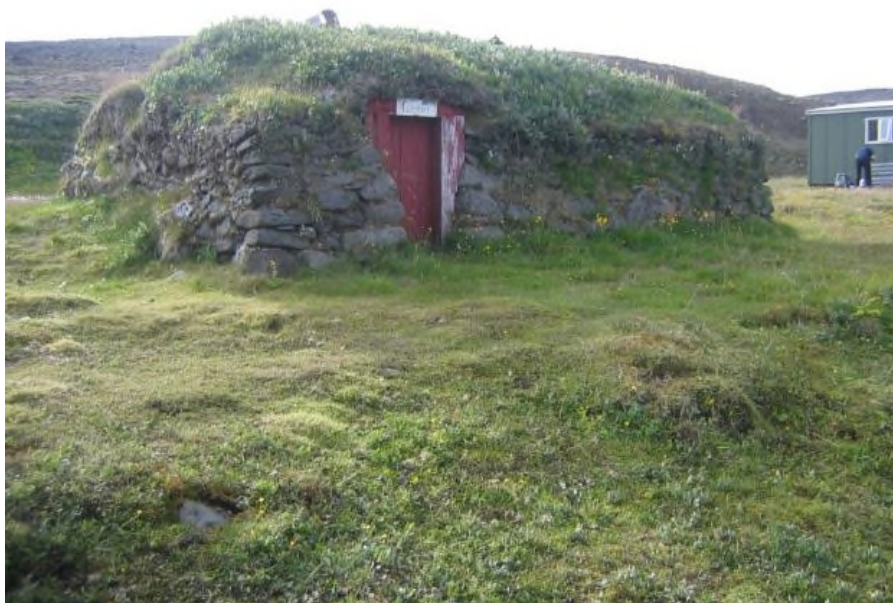
Mynd 71. Gangnamannakofi Gráni við Geldingsá. Lengst til hægri sést í hornið á Sesseljubæ. Ljósmynd: Hjalti Pálsson.

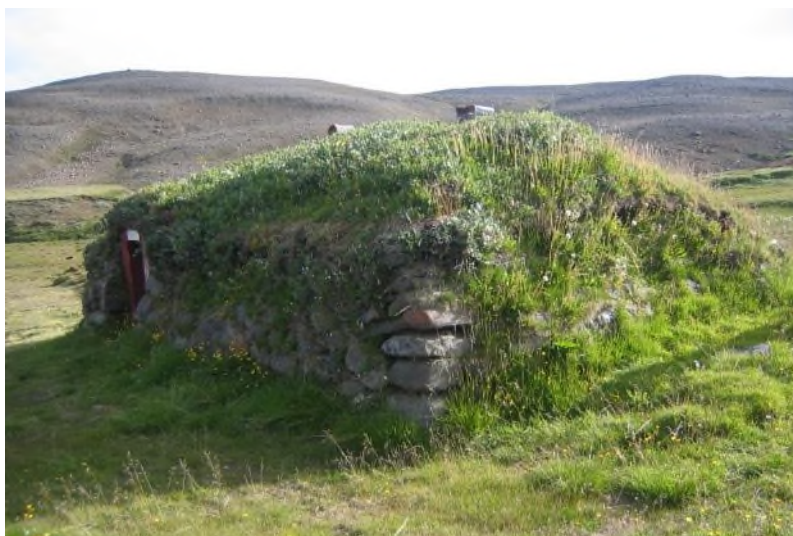
Mynd 72. Horn hússins er hlaðið úr stærri steinum sem svipar til hornhnausa í torfhleðslu. Ljósmynd: Hjalti Pálsson.
