# TORFHÚS Í SKAGAFIRÐI

AKRAHREPPUR, LÝTINGSSTAÐAHREPPUR OG SEYLUHREPPUR

BRYNDÍS ZOËGA  
BYGGÐASAFN SKAGFIRÐINGA  
2022/262

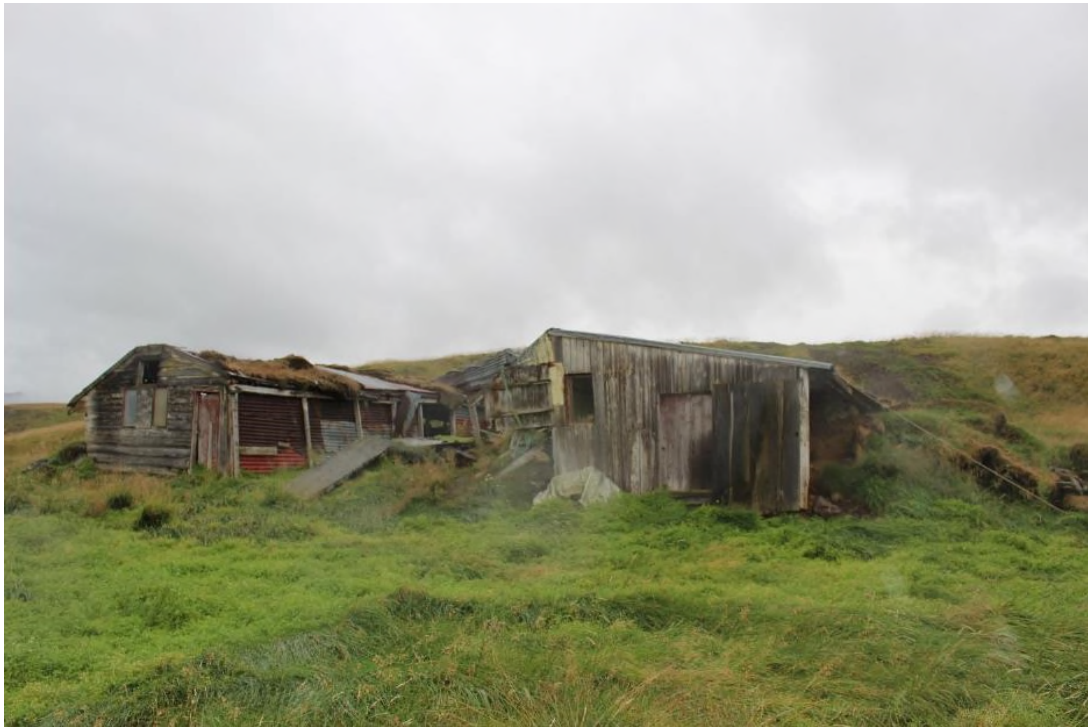
Mynd 73. Húsið til vinstri var upphaflega fjárhús en síðar notað sem fjós en húsið hægra megin var hesthús. Fjárhús var á milli þessara tveggja húsa og reykkofi var lengst til hægri á mynd.

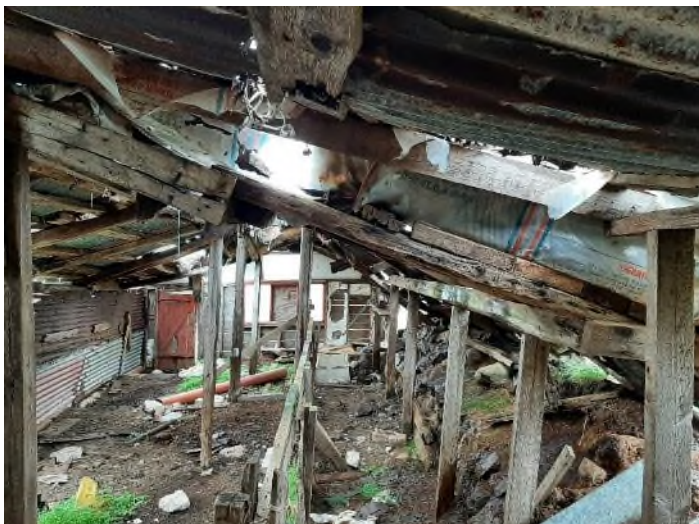
Mynd 75. Horft vestur eftir húsinu að frambili. Fyrir miðri mynd er fódurgangurinn og hægra megin hans, sylla með stoðum og leifar útveggjar úr torfi. Stoðir eru undir tveimur ásum.

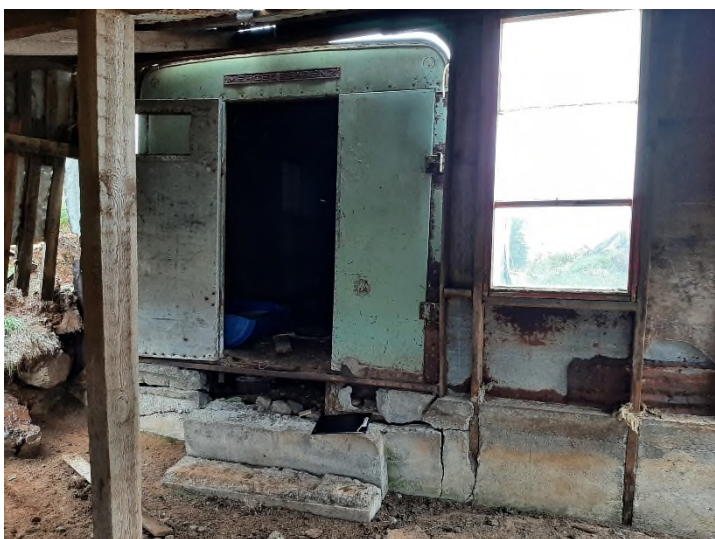
Mynd 76. Innst í fjárhúsinu/fjósinu hefur verið komið fyrir húsi af Mercedes bifreið og búið að steypa upp að því tröppu.

Mercedes Benz bíl og hann notaður sem hlaða/geymsla (mynd 76). Veggir í hlöðu eru mikið hrundir til vesturs en sér í torf í suður útvegg, líklega strengur eða hnaus (kvíahnaus). Þak á hlöðunni er einhalla. Norður veggur hennar er steypur neðst og tröppur upp í húsið af bílnum. Norðan þessa húss er fjárhús sem er nánast alveg fallið en eitthvað er eftir af timburleifum og grjóthlöðnum garði, sem er með steyptri plötu.

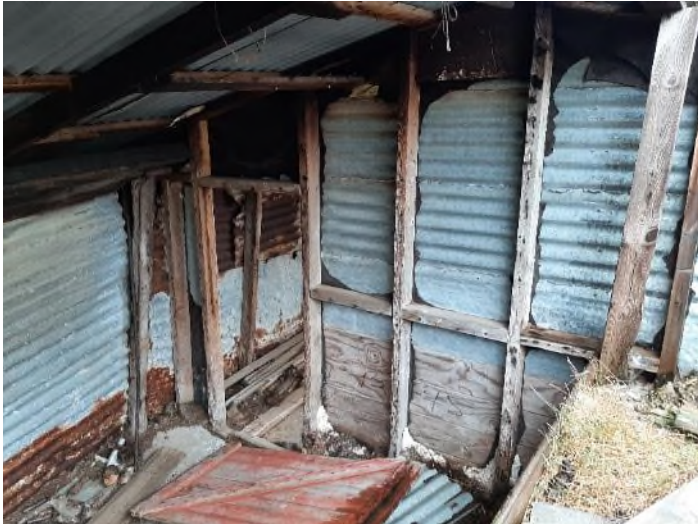
Mynd 77. Milliveggur úr einfaldri timburgrind, klæddur bárujárni og sömuleiðis útveggur til norðurs. Dyrnar liggja yfir í fremra herbergi hússins.

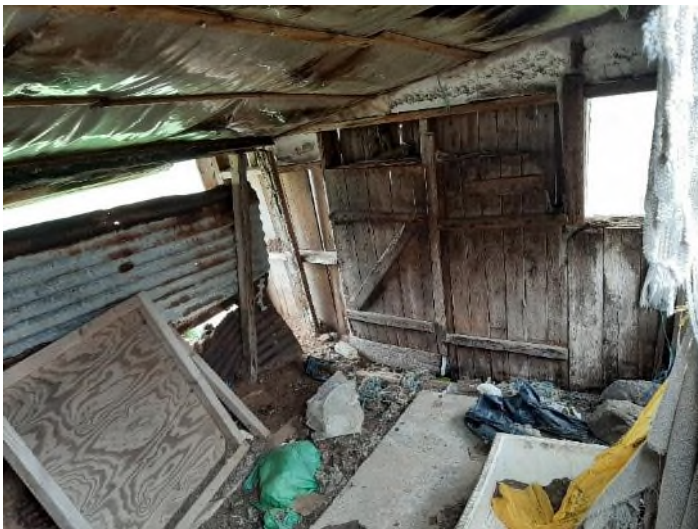
Mynd 78. Fremra herbergi hússins er minna en innra herbergið. Þak er einangrað og tvennar hurðar sjást inni í húsinu en aðeins er hægt að ganga um vinstri hurðina.

voru stoðir en þær standa nú lausar. Mæniásinn er einnig úr nokkuð veglegu tré og er torf ofan á honum, undir bárujárninu. Í fremra rýminu er loftið einangrað og plast yfir einangrun (mynd 78). Gólf er steipt og eru tvennar hurðar sjáanlegar en bara önnur þeirra sést á frampili. Það hafa því líklega verið tvær hurðar á húsinu áður.

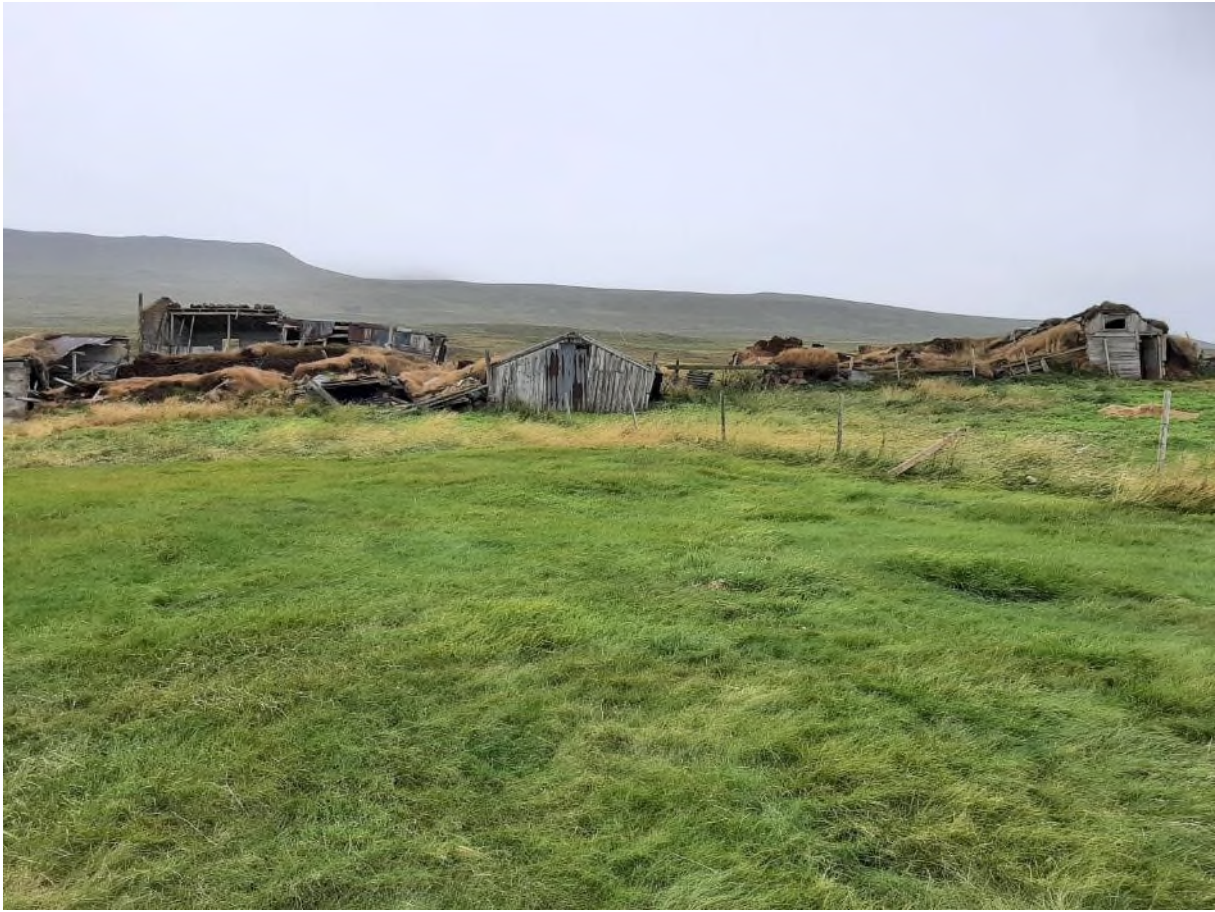
Mynd 79. Útihúsin í Kolgröf. Frá vinstri talið: Fjósið og á bakvið fjóshlaðan, þá fjárhús alveg fallin, því næst fjárhús þar sem þilið stendur enn uppi. Þá kemur smá bil á milli húsa. Þar næst eru tóftir Ærhúsanna (fallin) en á bakvið þau er hlöðutóft. Lengst til hægri eru hesthúsin.

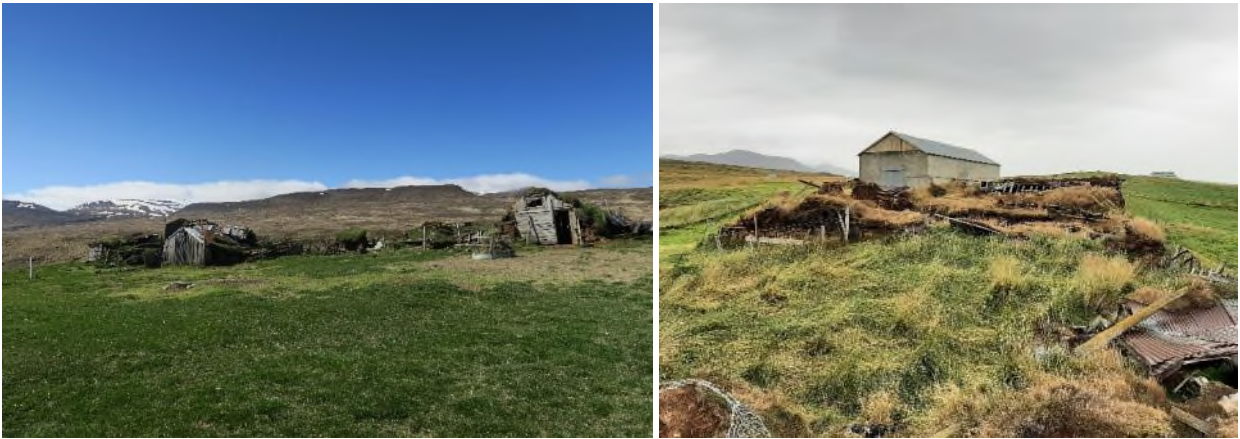
Mynd 82. Til vinstri eru torfhúsin og tóftirnar í Kolgröf. Talið frá vinstri: Fjósið, þá tvenn fjárhús, sund, Ærhúsin og lengst til vinstri er hesthúsið. Á hægri mynd er horft yfir suðurhlið Ærhúsanna en þak þeirra er fallið. Á bakvið sést rétt glitta í hesthúsin.

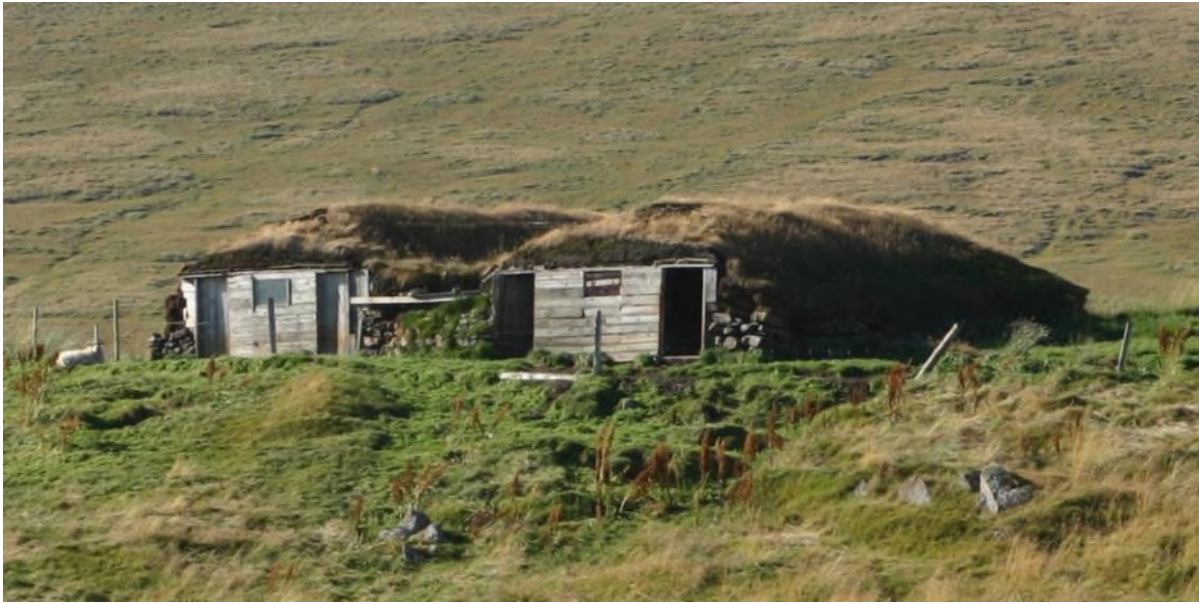
Mynd 85. Fjárhúsin á Ytra-Vatni í september 2004. Þarna voru húsin enn í nothæfu ástandi skv. Byggðasögu Skagafjarðar (III. bindi, bls. 502). Til vinstri má sjá báðar hurðarnar og gler í glugga. Glerið er aftur á móti ekki í glugganum á húsunum til hægri. Ljósmynd: Hjalti Pálsson.

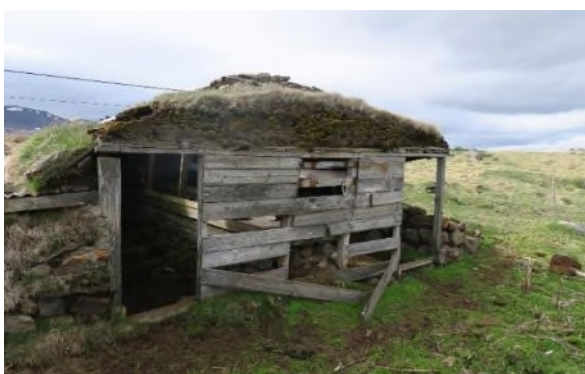
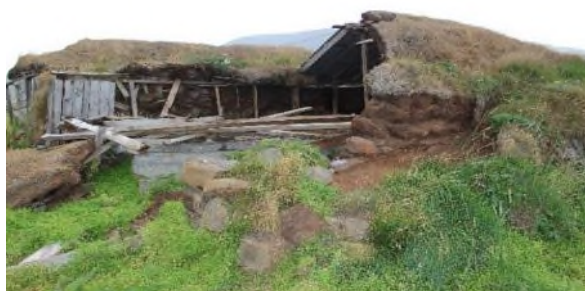
Pil beggja húsanna voru keimlík. Á syðra húsinu er timburpil úr liggjandi borðum. Á því var einn gluggi og tvennar dyr. Syðri dyr og dyraumbúnað vantar. Nyrðra húsið var einnig með timburpili, með liggjandi borðum, tveimur dyrum og einum glugga. Torf var ofan við þilið á báðum húsum. Fremsti hluti nyrðra hússins er nú horfinn eins og áður er getið (mynd 87).

Mynd 87. Nyrðri fjárhúsin á Ytra-Vatni. Myndin til vinstri er tekin 2018 en myndin til hægri í september 2021. Á þeim rúmlega þremur árum sem er á milli mynda er framendi húsanna hruninn.

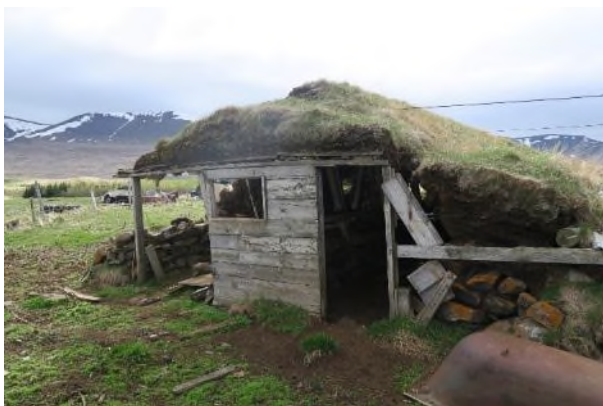
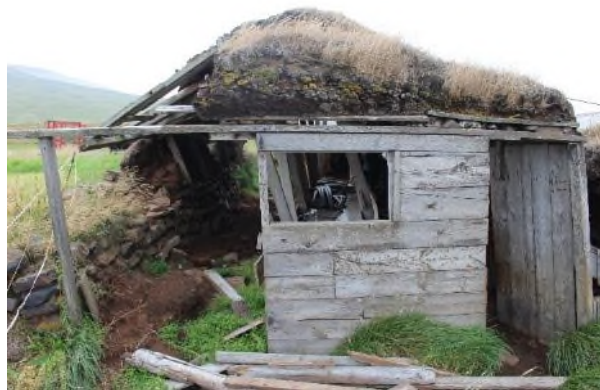
Syðra húsið (mynd 88) er einnig með tvíása þaki og liggja vaglar á milli ása. Undir ásum eru stoðir sem ná niður á garðann að sunnan en á nyrðri hlið ná þær ýmist niður á miðjan garða en niður á gólf. Af ásum liggja raftar út á syllur meðfram langveggjum. Stoðir undir syllum að norðan, ná niður á gólf en að sunnan ná þær niður á efstu grjótröð í veggnum. Syðra húsið er með grjóthleðslum garða með steyptri plötu. Á stoðum eru tvö garðabönd. Neðsti hluti suðurveggjar er úr grjóti í streng, fimm raðir eru sjáanlegar. Ofan við grjóthleðsluna austan megin eru tvær raðir af klömbruhnaus ekki með streng og hnaus með streng þar ofan við. Vesturhlutinn er að einhverju leyti úr klömbruhnaus án strengjar en þar er meira um annan hnaus (kvíahnaus). Miðhluti veggjarins er illa farinn og þar erfitt að greina torf. Innveggur mót norðri er sömuleiðis úr grjóti í streng en grjóthleðslan er að stórum hluta riðluð og grjót fallið úr hleðslu. Suðurhluti austurgafis er nánast allur fallinn, nema rétt neðsti hlutinn. Norðurhluti hans er hins vegar hlaðinn úr grjóti í streng neðst. Í neðstu röð er eitt mjög stórt grjót. Sjáanlegar raðir af grjóti eru 5-7. Þar sem eru sjö raðir virðast efstu tvær raðirnar vera seinni tíma uppgilding. Ofan við fimm raðirnar af grjóti er smá torf sem virðist vera gömul klömbruhleðsla án strengjar. Þar ofan við er veggurinn svo hlaðinn úr hnaus (kvíahnaus).

Mynd 88. Myndin til vinstri er tekin af syðri húsunum á Ytra-Vatni í mars 2018 en myndin til hægri er tekin í september 2021. Hluti af þaktorfinu er fókinn af en húsin hafa ekki farið jafn illa og nyrðri húsin.

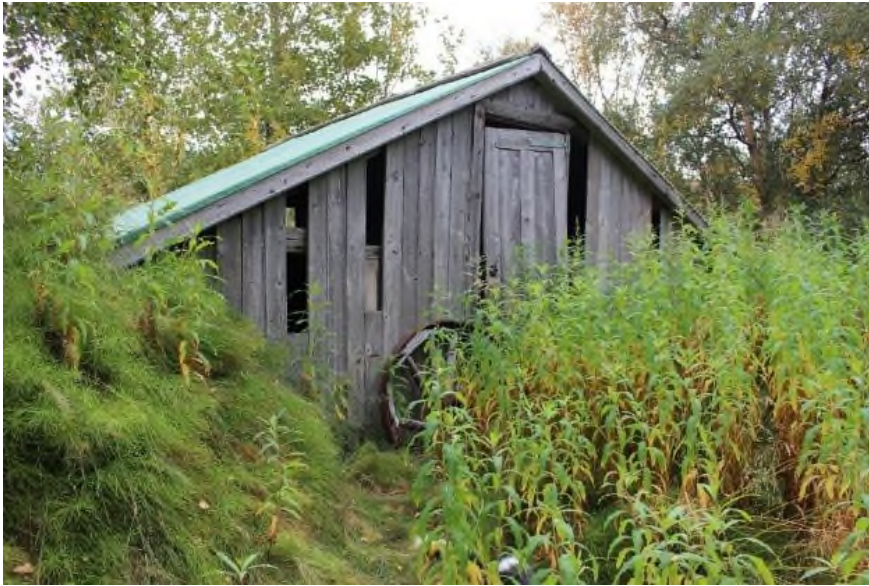
Mynd 89. Gamla smiðjan í Merkigarði í september 2021. Húsið var síðast notað sem reykkofi. Nú er svo mikill trjágróður umhverfis húsið að það sést ekki lengur frá bæjarstæðinu.

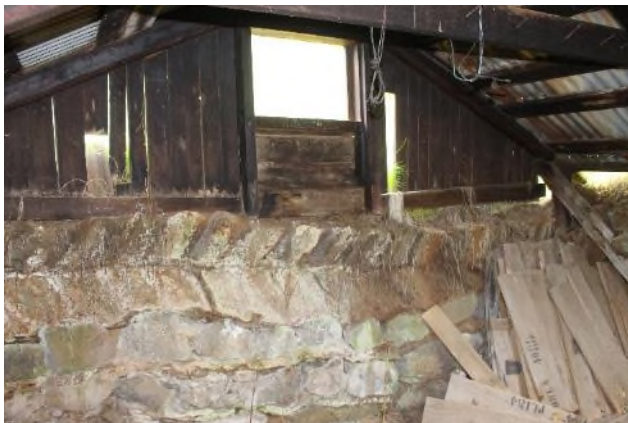
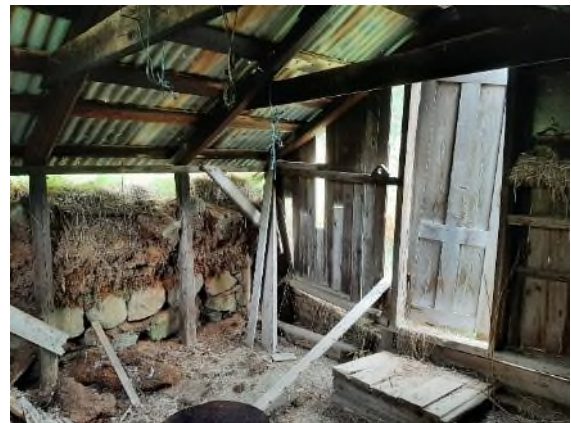
Mynd 90. Á vinstri mynd er austurveggurinn í reykkofanum. Hann er hlaðinn úr grjóti í streng neðst en klömbruhnaus með streng að ofan. Til hægri sést innan á framþil hússins sem er orðið nokkuð gisið.

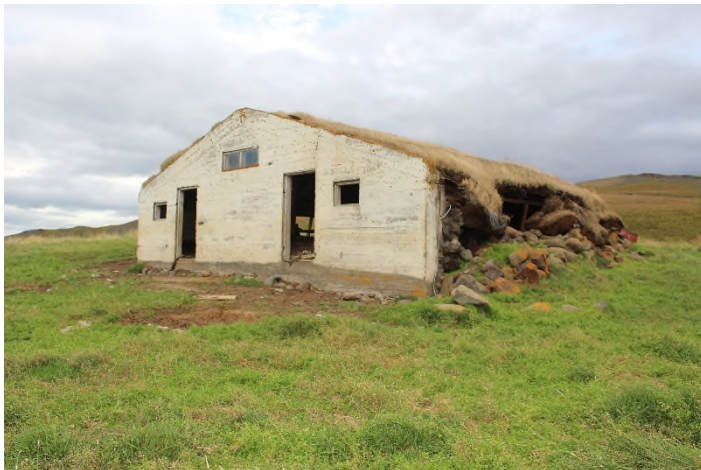
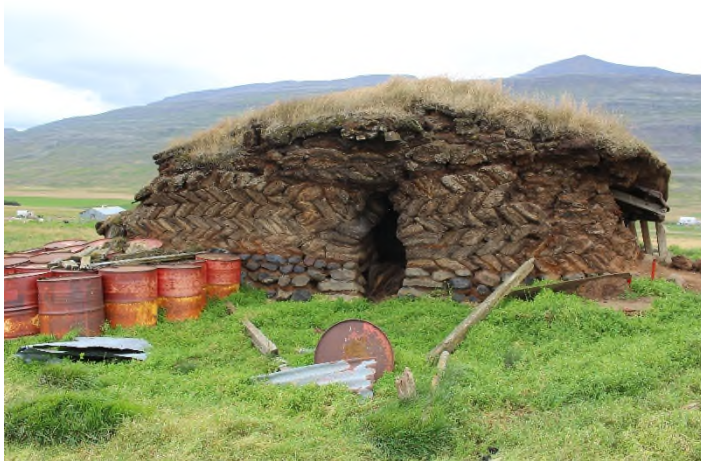
Mynd 91. Fjárhúsin í Þorsteinsstaðakoti í september 2021. Framhliðin er steipt en aðrir veggir torfhlaðnir. Á efri mynd sést á framhlið hússins en á neðri mynd er bakhliðin, torfhlaðin með boghlöðnum (samhlöðnum) tóftardyrum. Heytóftin er horfin. Á myndinni sést glögglega að ekki hefur verið notaður strengur á milli raða af klömbruhnaus.

Framhlið hússins snýr mót suðvestri og er steinsteipt en einföld grjótröð undir steypunni. Tvennar dyr eru á framhliðinni og þrír gluggar. Heytóft var austan við húsin en er nánast horfin. Útveggir eru hlaðnir úr stóru grjóti og segir í Byggðasögu (bls. 214) að ekki hafi verið strengur á milli. Efsti hluti norður útveggjar er horfinn en heldur meira er

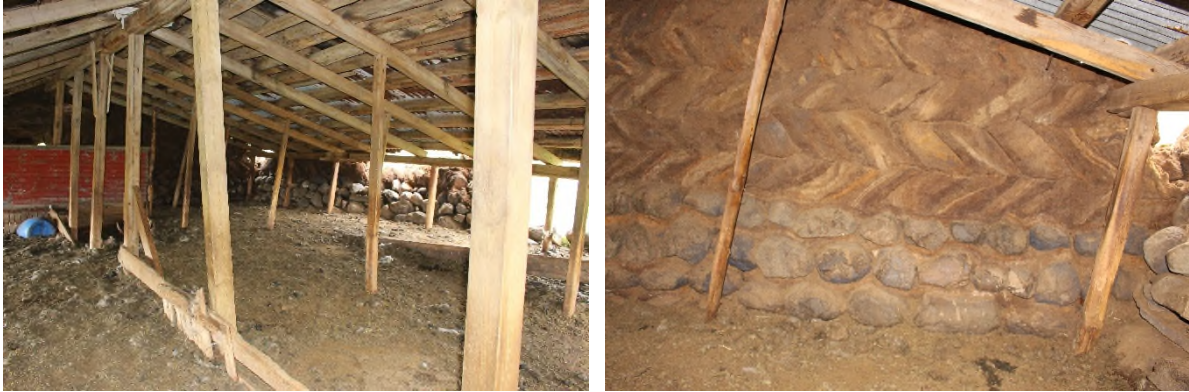
Mynd 93. Á vinstri mynd er horft inn fjárhúsin á Þorsteinsstaðakoti. Neðst sést í garðaböndin og stoðirnar. Til hægri á myndinni sér í grjóthleðslur í suðurvegg. Myndin til hægri er af austurgafli húsanna. Neðst eru þrjár raðir af grjóti í streng en ofar er klömbruhleðsla án strengjar.

Tvennir garðar eru í húsinu, beint inn af dyrum. Ekki hefur verið mokað út úr húsunum í langan tíma og sést ekki í það sem eftir er af norðurvegg (mynd 93). Innsti hluti syðri veggjar er greinilegur og er hann grjóthlaðinn eins og útveggurinn (fjórar raðir eru sjáanlegar), en efst er röð af klömbruhnaus. Það sér hvernig í garðana en garðaböndin standa upp úr á nokkrum stöðum. Austurgafllinn er hlaðinn úr grjóti í streng neðst og eru þrjár raðir sjáanlegar. Ofar eru sex raðir af strenglausum klömbruhnaus og þar ofan við strengur og líklega eitthvað af hnaus (kvíahnaus). Þakið er blanda af sperru- og ásapaki og er með mæniás. Tvöfalt lag af árefti er á sperrunum og er annað lagið af áreftinu, látið standa upp á rönd. Sperrurnar ná út á syllur sem eru meðfram langveggjum. Ásinn er úr tveimur veglegum trjám sem eru læst saman. Undir syllum eru stuttar stoðir. Bárujárn er á þaki og torf þar yfir. Þekjan er aðeins farin að slúttu niður af þakbrúnum á köflum.

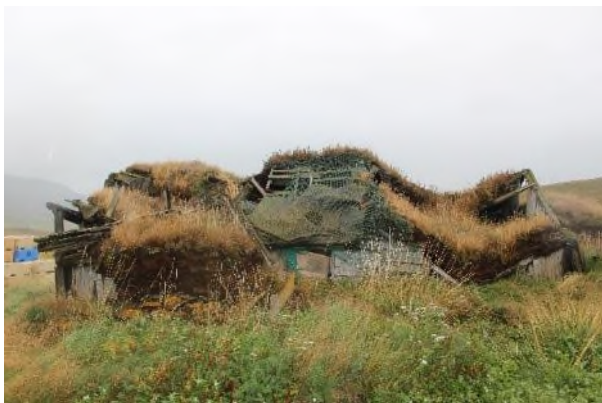
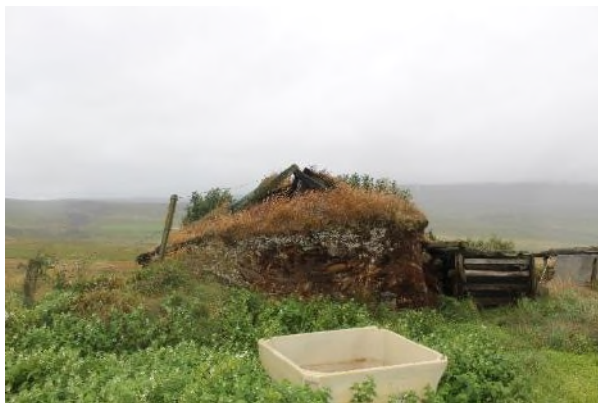
Mynd 97. Á vinstri mynd er suðurhlið bæjarins í Breiðargerði. Lengst til vinstri er framhúsið, þá svefnherbergi og síðan baðstofan til hægri. Á myndinni til hægri er austurgöfl baðstofunnar, hlaðinn að mestu úr torfi. Til hægri við baðstofuvegginn er eldhúsið.

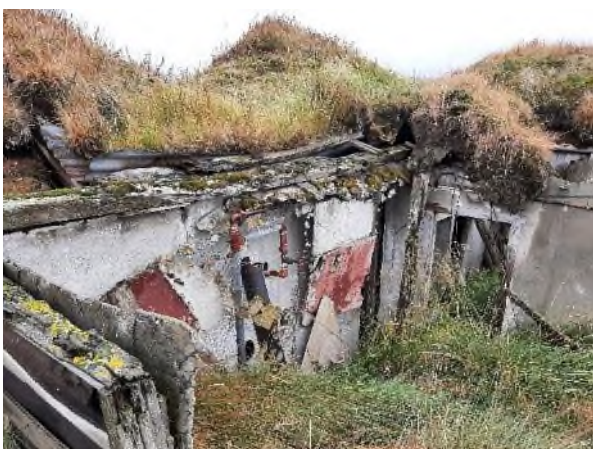
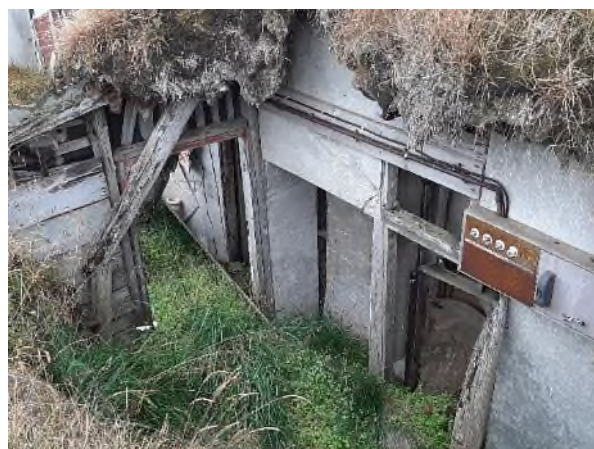
Mynd 98. Til vinstri er horft ofan í eldhúsið sem var múrhuðað (forskalað) að innan. Á suðurveggnum sést í vatnsleiðslur en kolaeldavél stóð við þennan vegg. Til hægri eru dyrnar út á ganginn. Hægra megin við eldhúsið var baðstofan og vinstra megin var búrið. Á hægri mynd er horft ofan í ganginn og þar var rafmagnstaflan. Um vinstri dyrnar var gengið í eldhúsið en um þær hægri yfir í baðstofuna sem þá var notuð sem svefnherbergi.

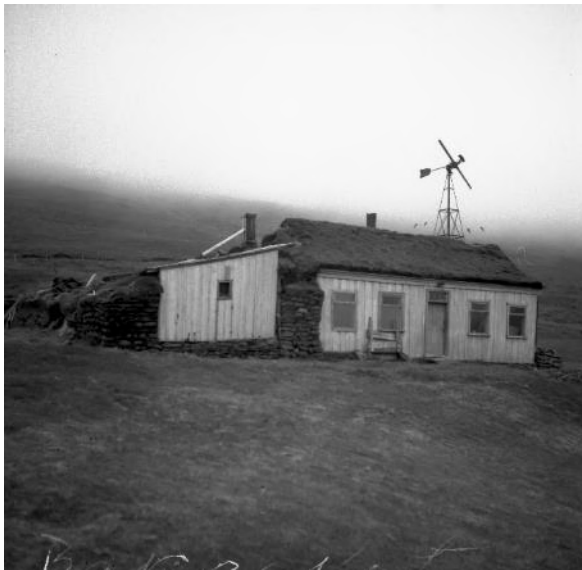
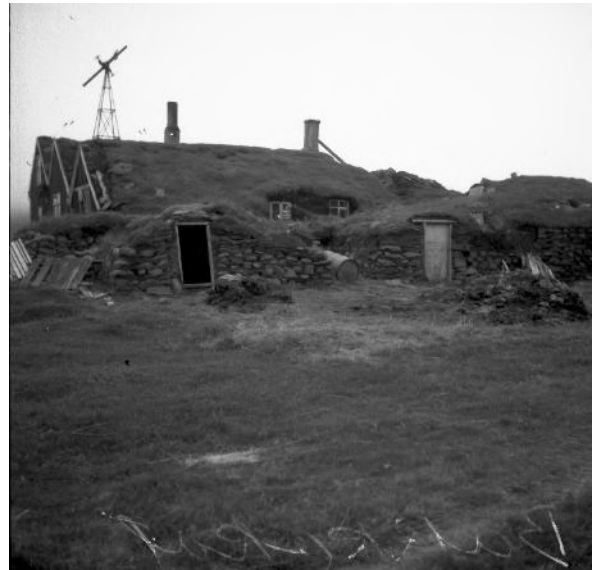
Mynd 100. Bakkakot í Vesturdal. Á mynd til vinstri sést framan á bæinn en hægra megin við hann var hlaða og vindmylla var á þaki. Á mynd til hægri sést í suðurstafta bæjarins til vinstri en gluggarnir ofan við miðja mynd eru líklega á baðstofunni. Lengst til vinstri er fjósið en síðan sést í tvo kofa austan undir baðstofunni sem engar aðrar heimildir fundust um. Þeir eru að mestu hlaðnir úr grjóti í streng. Ljósmyndir: Kristján C. Magnússon. Birt með leyfi HSk.

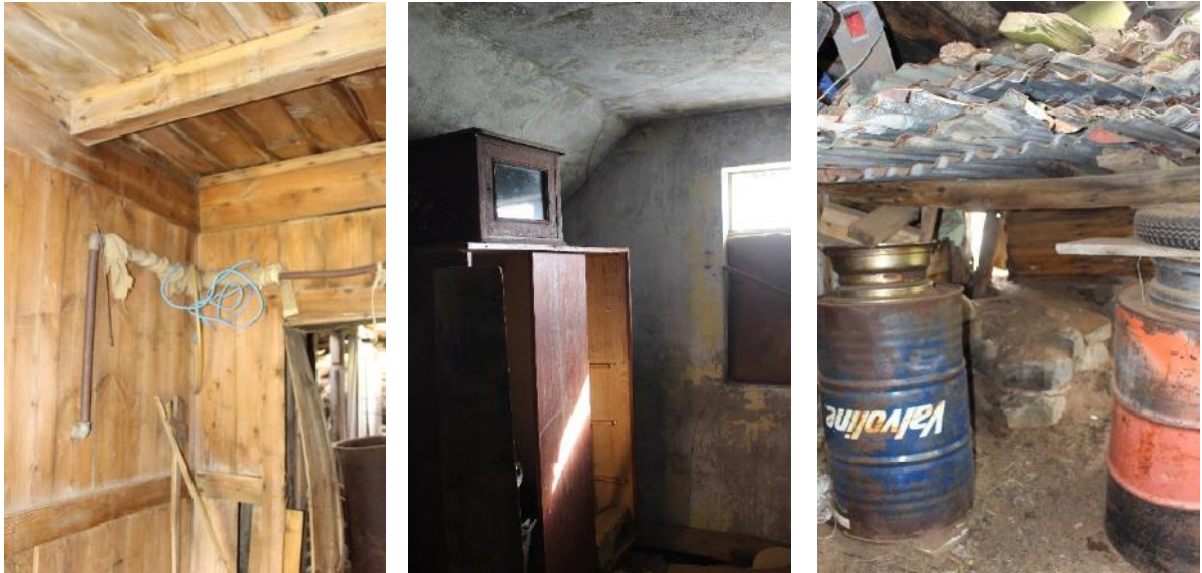
Mynd 103. Myndin lengst til vinstri sýnir hluta af þiljuðum bæjardyrnum. Hurðin til hægri liggur yfir í eldhúsið. Fyrir miðju er mynd tekin inn í syðsta herbergið, sem er múrhúðað (forskalað). Á myndinni lengst til hægri er horft inn í það sem líklega var hlóðaeldhús. Þarna er þakinu að hluta til haldið uppi með tunnum sem á eru felgur og fleira dót. Á milli tunnanna sést í grjóthleðslu sem líklega eru hlóðir.

Til suðurs er múrhuðað (forskalað) herbergi og á því gluggi mót suðri. Timbur er á gólfi en múr í lofti. Herbergið er ekki ferhyrnt eins og sést á mynd 103. Í þessu herbergi var rafmagn og veggir voru málaðir. Gólfið er brotið og sér niður í grjóthlaðinn kjallarann (mynd 104). Ekki er vitað til hvers herbergið var notað en líklegt verður að teljast að þarna hafi verið svefnherbergi.

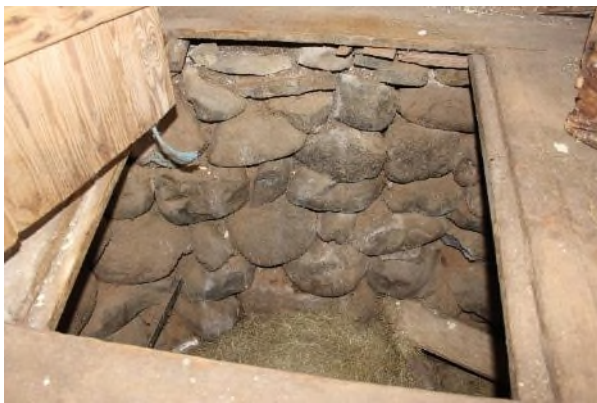
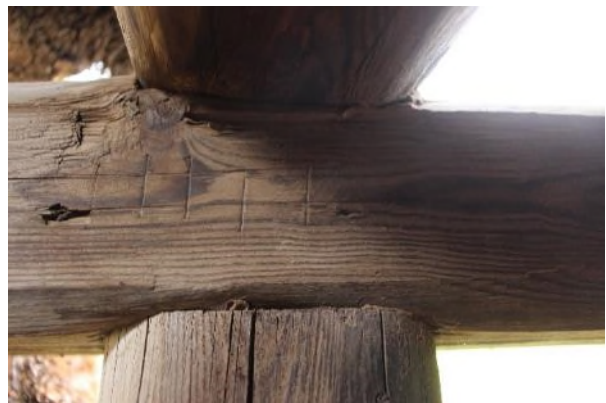
*Mynd 104. Hleri var ofan í kjallarann í múrhuðaða herberginu og þar voru höfð smálömb allt fram til ársins 2012 samkvæmt heimildamanni (Munnleg heimild: Ylfa Leifsdóttir, 16.02.2022). Til hægri má sjá timbur merkt með fimm stuttum strikum en slíkt sést gjarnan í gömlum húsum. Ekki sjást nein merki á móti og því eru þetta hugsanlega spor eftir gamla merkingu.*

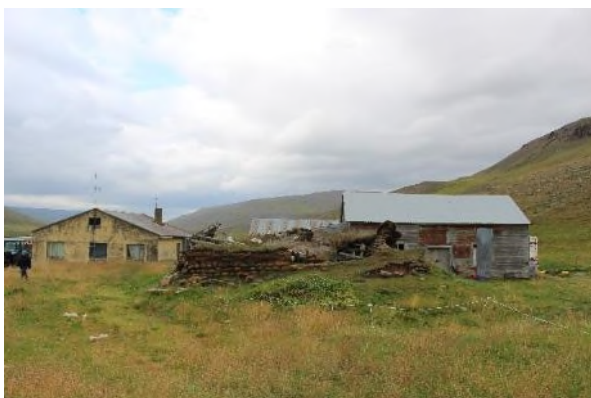
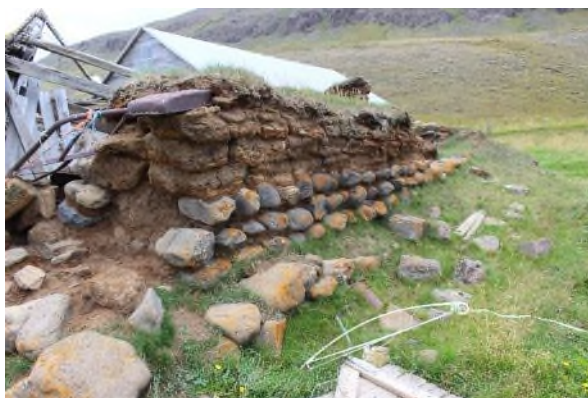
Mynd 108. Á mynd til vinstri sést í suðurhlið bæjarins. Neðsti hluti veggjar er hlaðinn úr grjóti í streng (þrjár raðir) en ofar er fremur stór hnaus, líkastur hornhnaus, notaður í allan vegginn. Á mynd til hægri er syðsti hluti bæjarins. Þar eru veggir hlaðnir úr grjóti í streng og sjást þrjár raðir af grjóti en ofar er hnaus.

Það sem sér af veggjum í gamla bænum er að mestu hlaðið úr grjóti í streng og síðan stórum hnausum sem almennt eru ekki með streng á milli nema í hesthúsinu, þ.e. fyrrum hlóðældhúsi (mynd 108). Bæjardyrnar eru fallnar en þar sér í torfvegg til austurs sem hlaðinn er úr grjóti í streng neðst en ofan við er hnaus (kvíahnaus). Þak og grind eru að mestu hrúðin en sér í syllu við austurvegg með tveimur stoðum og eins er hálf hangandi sylla við suðurvegg og þrjár stoðir undir henni. Kofi sem var norðan við hlóðældhúsið er alveg fallinn sem og þak og grind fjóssins en veggir þess standa enn og eru nokkuð háir (mynd 109). Þeir eru hlaðnir út grjóti í streng neðst og eru 5-9 raðir sjáanlegar. Þar ofan við er blanda af hnausum og þykkum streng. Töluvert löngu eftir að flutt var úr gamla bænum var hlóðældhúsinu og bæjardyrum breytt í hesthús og voru hafðir hestar þar langt fram eftir 20. öld. Dyrnar á húsinu eru á sama stað og bæjardyrnar voru. Þá voru fjarlægðir milliveggir og sett ný grind og þak. Grjóthlaðnir veggir sem stóðu sæmilega fengu að halda sér en skipt um torf efst á veggjum. Þakið

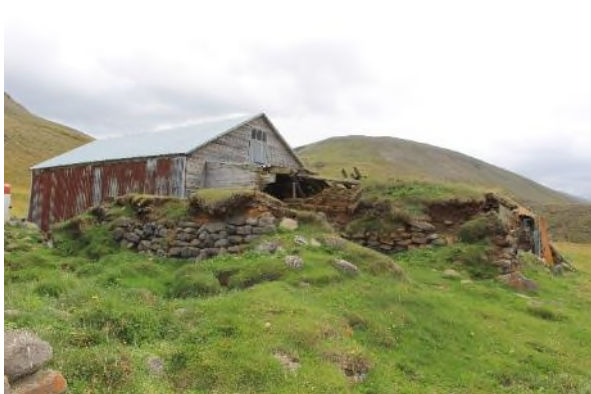
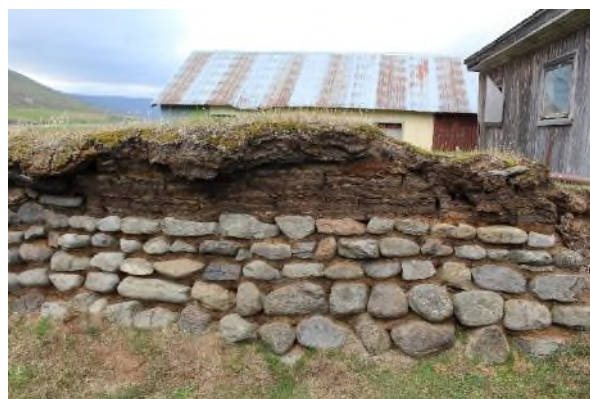
Mynd 109. Til vinstri er norðurendi gamla bæjarins, þ.e. fjósið og á bakvið það sést glitta í þil baðstofunnar og þak hesthússins. Til hægri er norður innveggur fjóssins. Neðst sex raðir af grjóti í streng og ofan við er torfhleðsla sem virðist helst blanda af þunnum aflöngum hnaus (sniddu) eða mjög þykkum streng í bland við mjórri streng.

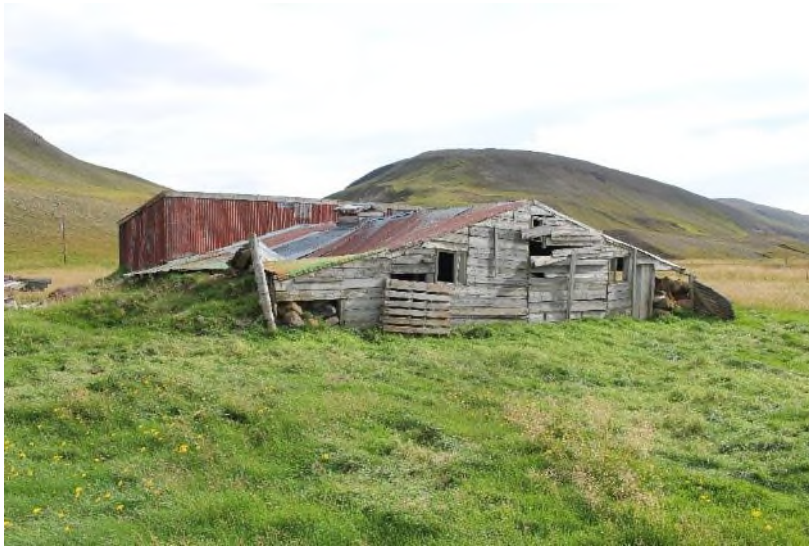
Mynd 110. Fjárhúsin á Giljum í september 2021. Timburþil snýr til vesturs.

Tvenn fjárhús eru í túninu norðvestan bæjar og norðan heimreiðar, kölluð Efri- og Neðri-húsin. Efri-húsin eru uppistandandi (mynd 110) en þak og grind hinna að mestu fallin. Efri-húsin voru í notkun a.m.k. fram til 1991 og Neðri-húsin eitthvað lengur. Efri-húsin eru um 70m norðvestur af íbúðarhúsinu og voru upphaflega torfhús fyrir 40

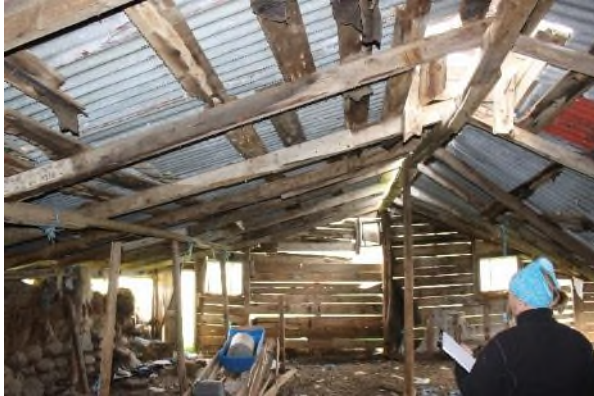
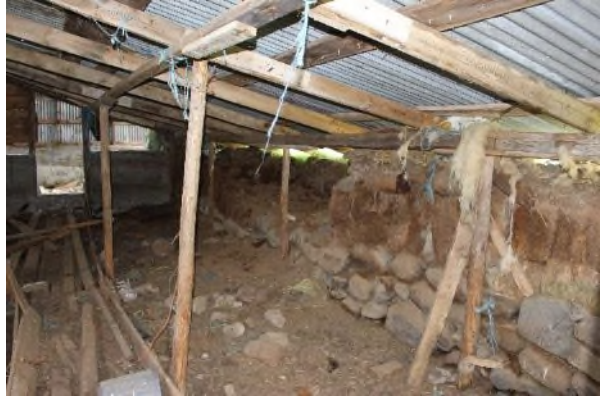
Í húsinu er blanda af sperru- og ásapaki og er það með mæniás. Stoðir eru undir mæniás og auk þess beggja vegna garðanna og undir syllu við suður langvegg (mynd 111). Af mæniásnum liggja sperrur út á vegg að norðan en út fyrir syllur að sunnan og út á vegginn. Innveggur að norðan er að mestu hlaðinn úr grjóti í streng og voru átta raðir sjáanlegar. Þar ofan við var eitthvað af torfi. Í suðurvegg sáust mest fjórar raðir af grjóti í streng en þar ofan við 2-3 raðir af klömbruhnaus án strengjar. Nyrðri garðinn er grjóthlaðinn með þunnri steyptri plötu en syðri garðinn, sem er yngri, hefur eingöngu verið úr timbri. Grunnur hlöðunnar er aðeins niðurgrafinn og steypdur og hálf hár milliveggur milli hlöðu og fjárhúsa er einnig steypdur. Ofan við steypa hlutann í millivegg er þil úr liggjandi borðum. Einföld timburgrind klædd bárujárn er í hlöðunni og er þak hennar hallandi til austurs. Eini hlaðni veggurinn í hlöðunni er við norðurenda, ofan við steiptan grunn.

Mynd 111. Vinstri mynd er tekin inn í húsinu og er horft til vesturs í átt að frambílinu. Á hægri mynd sést suðurveggur hlaðinn úr grjóti í streng og torf þar ofan við. Stoðir sjást innan við útvegginn og á ytri brún garðans. Innst er steypur veggur milli fjárhúsa og hlöðu.

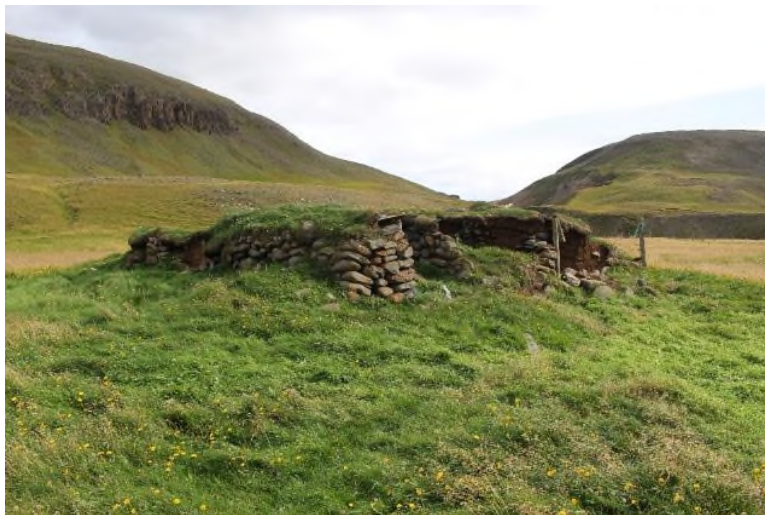
Mynd 112. Neðri-húsin á Giljum. Þak er að mestu fallið en hangir enn upp að hluta. Húsin eru að mestu hlaðin úr grjóti í streng.

Fjárhúsin neðst í túninu voru kölluð Neðri-hús eða „gömlu húsin“ og voru þau í notkun nánast alla 20. öld (Munnleg heimild: Unnsteinn Jóhannsson 23.02.2021) (mynd 112). Í Byggðasögu segir að Sveinn Sigurðsson hafi byggt þessi hús en hann bjó fyrst að Giljum 1909-1916 (III. bindi, bls. 313, 317). Það passar ágætlega við frásögn Hjalta Jóhannssonar sem sagðist hafa það frá móður sinni að hún væru byggð

um eða upp úr aldamótum 1900 (Munnleg heimild: 15.10.2021). Húsin eru tvö, sambyggð. Syðri húsin eru stærri og hafa verið tvær krær en aðeins ein kró í nyrðri húsunum. Austan við stærri húsin var hlaðan en þak hennar er alveg fallið. Þak er nánast alveg fallið í báðum húsum en hangir að mestu uppi yfir nyrðri krónni í syðri húsunum. Í syðra húsinu er grjóthlaðinn garði og eru tvær raðir af grjóti sjáanlegar og ofan á þunn steypit plata og fjárbað við endann. Húsið var tveggja ása og stóðu stoðir á garða. Nyrðri hliðarás er úr tveimur löngum trjám og undir honum eru sex standandi stoðir. Syðri ásinn er fallinn en stoðirnar standa sumar hverjar enn. Garðabönd hafa verið negld utan á stoðir. Að norðan liggja raftar af ásnum og út á syllu (sem er brotin) og er a.m.k. á einum stað tekið úr enda raftsins og honum tyllt á

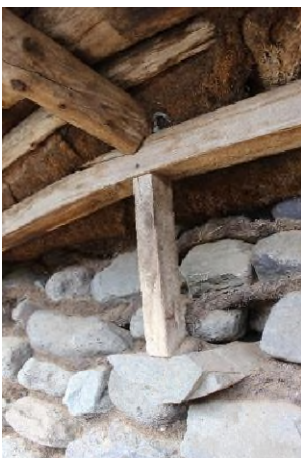
Mynd 113. Raftar lágu út á syllu sem haldið er uppi af litlum stoðum sem standa á grjóti í veggnum.

sylluna (mynd 113). Veggurinn er hlaðinn úr grjóti í streng og 7-8 raðir eru sjáanlegar að norðan. Árefti er á röftum og þar yfir torf. Austurgafi er hlaðinn úr grjóti í streng neðst (átta raðir) en hnaus (kvíahnaus) með streng á milli, þar ofan við. Við garðaendann að austan eru tóftardyr og er heil hella yfir þeim. Suðurveggur virðist svipaður og norðurveggur. Yfir útidyrum er eitt bogið tré en dyrnar að öðru leyti fallnar (mynd 114). Vesturstafn hlöðunnar er að

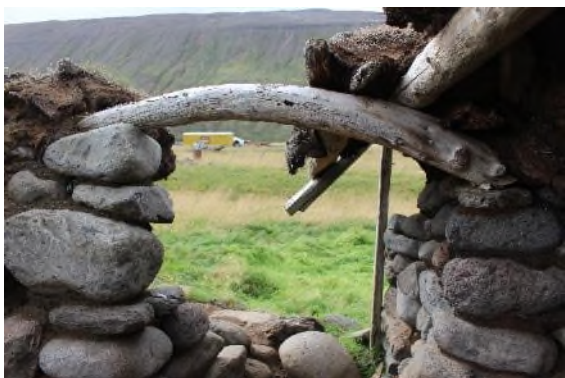
Mynd 114. Bogið tré yfir dyrum á Neðri-húsunum.

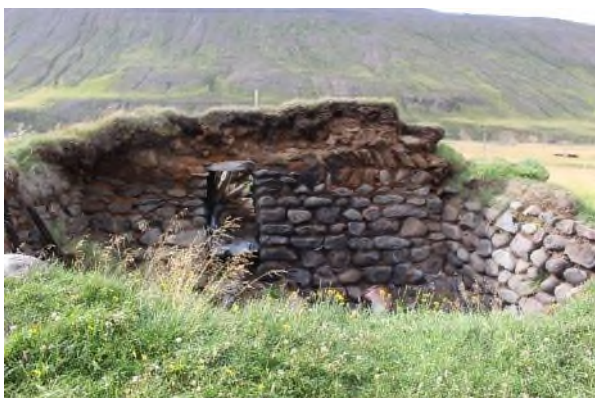
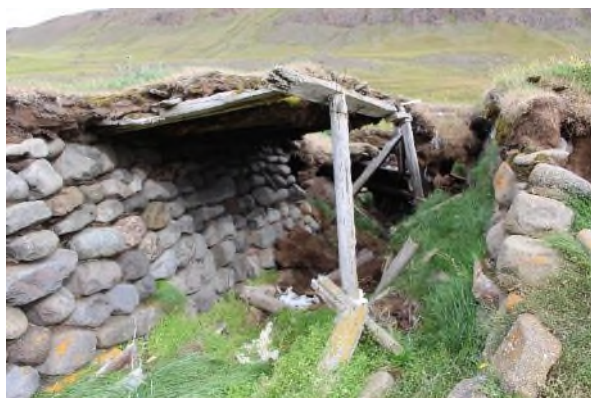
mestu úr grjóti í streng og sjást níu raðir en ofan við er klömbruhnaus með streng á milli. Hluti torfhleðslunnar er óræður (mynd 115). Þarna gætu verið einhverjar uppgildingar. Hluti af grjóti í veggjum og hluti klömbruhleðslunnar er eins og hann sé sviðinn. Torf er farið af efsta hluta annarra veggja í hlöðunni en vegghleðslur úr grjóti í streng standa þokkalega. Hluti þaksins á nyrðra húsinu hangir enn uppi og má sjá mæniás, einhverjar stoðir, rafta og þétt árefti. Torf var á þaki. Raftar hafa legið af ás og út á vegg. Sjáanlegir veggir eru hlaðnir úr grjóti í streng og eru níu lög af grjóti í suðurvegg.

Mynd 115. Til vinstri er horft ofan í hlöðuna. Veggir eru að mestu hlaðnir úr grjóti í streng en efst sést m.a. í klömbruhnaus með streng á milli. Til hægri er horft inn í nyrðri húsin. Það sem sést af norðurvegg er alfarið hlaðið úr grjóti í streng. Meirihluti þaksins er fallinn en húsin stóðu vel fram yfir 1991 og voru í notkun fram á þessa öld.

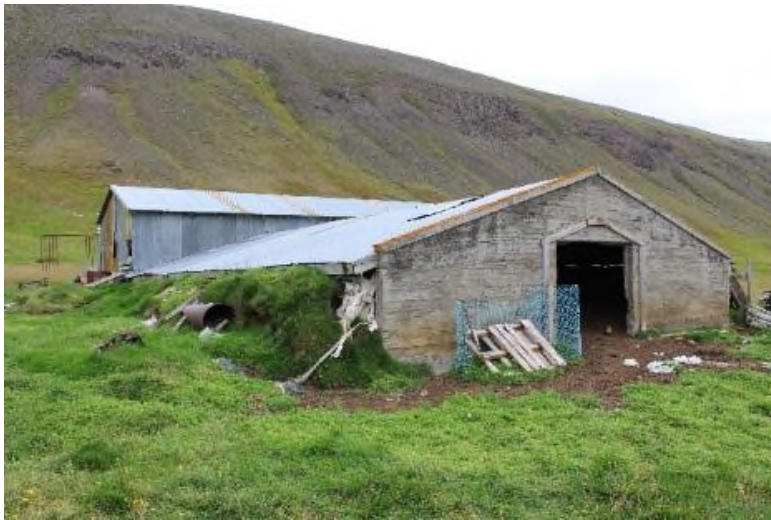
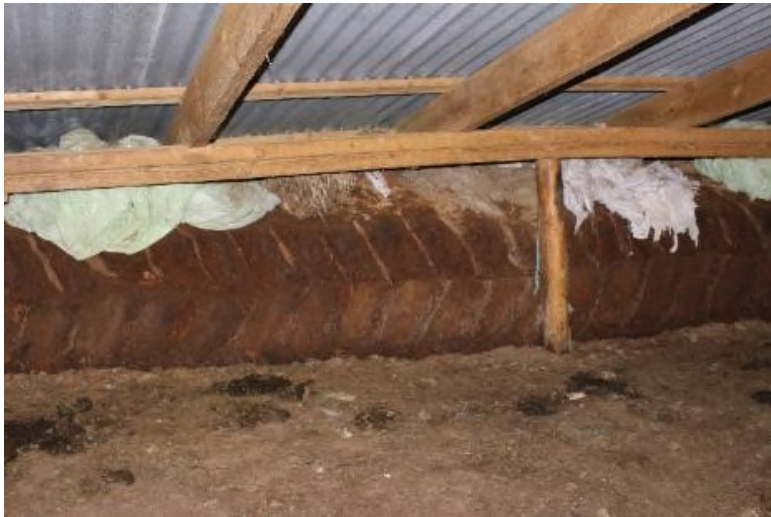
Mynd 116. Beitarhúsin á Giljum. Langveggir eru úr torfi- og grjóti en stafninn steypdur. Á neðri mynd sést í torfhleðslu úr klömbruhnaus. Ekki er strengur á milli.

Beitarhús eru um 1,1km suður af bænum á Giljum (mynd 116). Þau eru byggð af Jóhanni G. Jóhannssyni bónda á Giljum og sonum hans um 1966. Þau eru með steiptum stöfnum og járn á þaki en laggveggir mót norðri og suðri eru torf- og grjóthlaðnir. Beitarhúsin tóku upphaflega um 100 fjár. Einhvern tímann eftir 1980 byggði Hjalti Jóhannsson hlöðu, úr bárujárni, sem seinna var breytt í fjárhús og rúmuðu þau þá 200 fjár (Munnleg heimild: Hjalti Jóhannsson, október 2021). Útveggir eru grónir en grjótröð sést neðst í vegg þar sem hann er rofinn. Ekki er hægt að greina torf til tegunda. Sperruþak er í húsinu og eru langbönd á sperrum og bárujárn þar yfir. Sperrur ná yfir syllur og út á vegg. Stuttar stoðir

eru undir syllum. Innveggir eru úr klömbruhnaus án strengjar. Grjót hefur verið neðst í vegg en aðeins sést í efsta hluta þess á kafla í suðurvegg, þar sem ekki hefur verið stungið út úr húsunum í nokkurn tíma. Tveir garðar eru í húsunum. Grunnur hlöðunnar er steypdur en annars er í þeim einföld timburgrind og sperruþak, bæði klædd með bárujárni. Enginn gluggi er á húsinu.

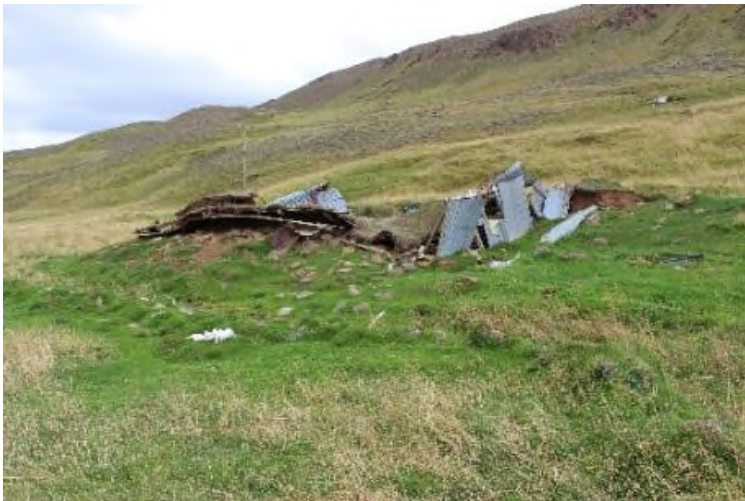
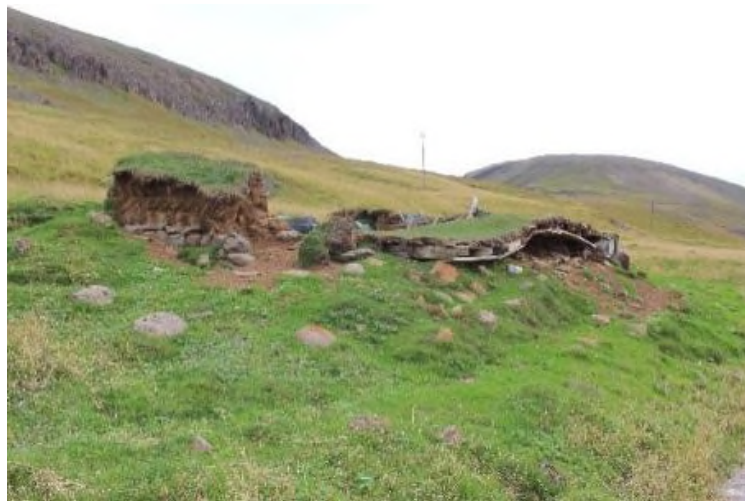
*Mynd 117. Fjárhúsin á Gerði í september 2021. Húsin eru nánast alveg fallin.*

Torffjárhús (mynd 117) voru á svokölluðu Gerði um 240m norður af bænum á Giljum (mynd 108). Upphaflega voru þarna tvístæð fjárhús og hesthús sunnan við. Húsin voru með torfstöfnum sem snéru mót vestri. Einhvern tímann upp úr miðri síðustu öld, hugsanlega á 6. áratugnum var húsunum breytt töluvert, sett á það nýtt þak og hlaðið upp í tóftardyr. Garðar sem snéru austur-vestur voru fjarlægðir og einn garði sem snéri norður-suður kom í stað þeirra. Eftir það tóku húsin 70 kindur. Við breytinguna fengu heilir útveggir að standa og geta því verið nokkuð gamlir (Munnleg heimild: Unnsteinn Jóhannsson 23.02.2021). Húsin eru nú fallin en það sér í steipt garðahöfuð. Á vesturhluta þaks er bárujárn með torfi en eingöngu

bárujárn á austurhluta þaksins. Neðsti hluti norður útveggjar er úr grjóti í streng neðst en klömbruhnaus með streng ofar. Í innvegg er klömbruhleðsla án strengjar. Í suður innvegg er stórt grjót í streng neðst en svo tvær raðir af klömbruhnaus sem snúa til sömu áttar en það ofan við eru tvö lög og klömbruhnaus sem snýr á víxl.

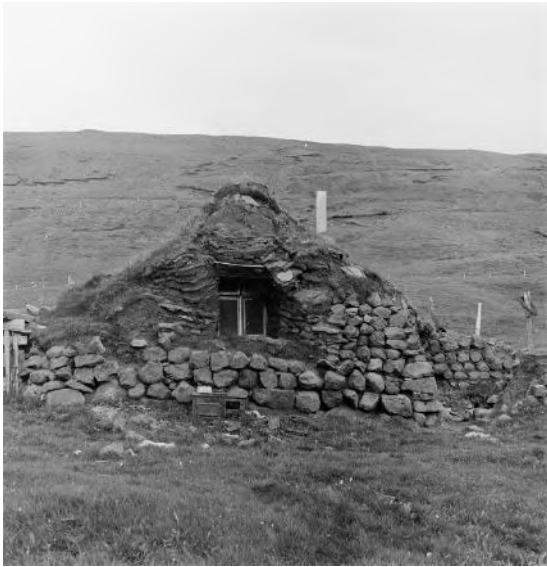
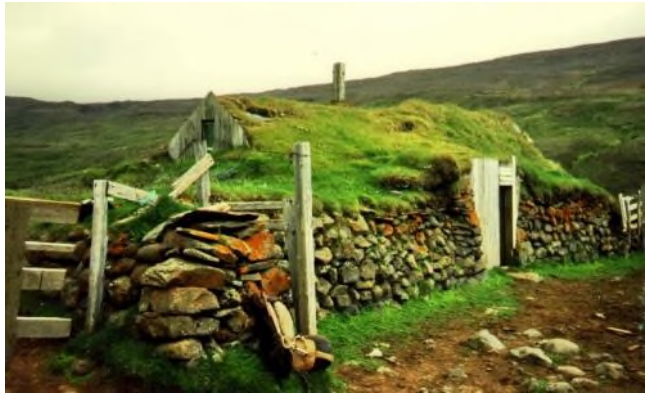
Mynd 118. Vinstri myndina tók Þór Magnússon þáverandi þjóðminjavörður af Þorljótsstaðabænum árið 1973. Á myndinni er suðvesturgafli búrsins sem nú er fallinn. Birt með leyfi ÞJMS. Myndin til hægri var tekin árið 1995 og er af norðvesturhlið og norðausturgafli baðstofunnar. Gaflinn sem er fjær á myndinni er fallinn. Ljósmynd: Sigríður Sigurðardóttir.

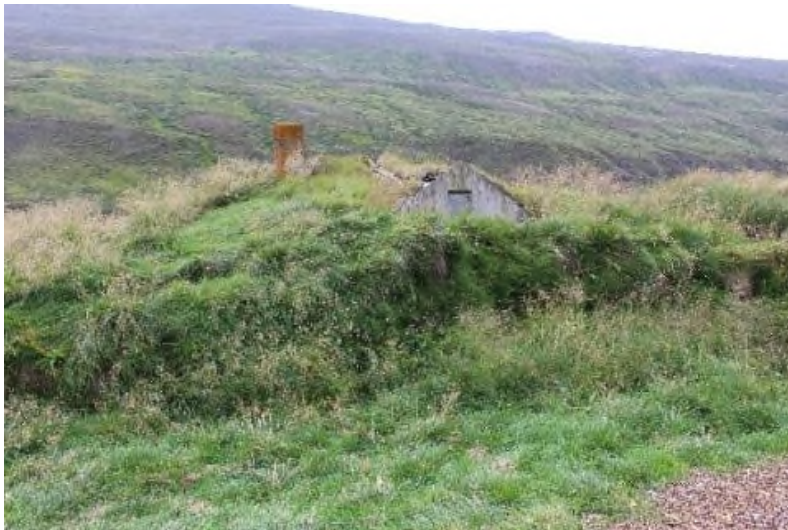
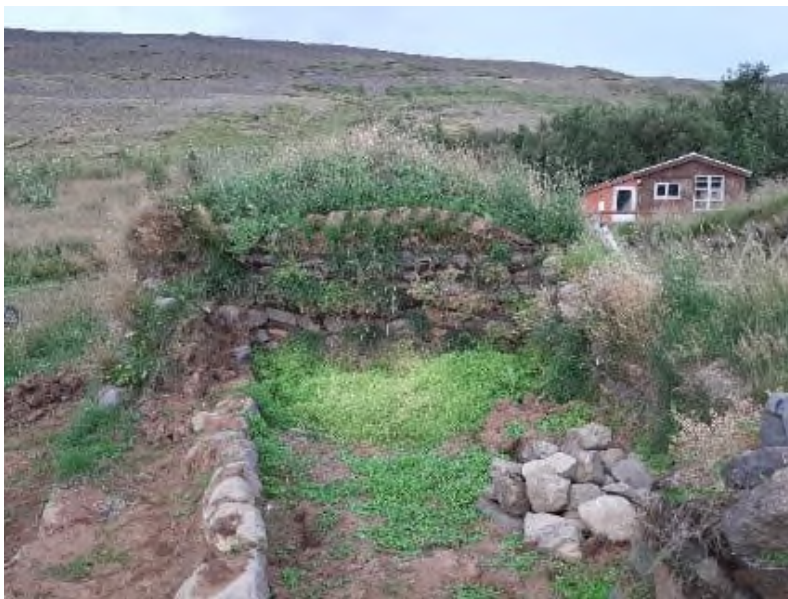
Mynd 121. Á efri mynd er horft til vesturs og sést vel hve útveggir eru grónir. Efst á bænum er timburþil baðstofu og vinstra megin við það er strompurinn. Suðvestan við eldhúsið er hesthústóftin sem er á neðri mynd.

Á Þorljótsstöðum eru enn uppistandandi hluti baðstofunnar sem síðar var breytt í hesthús (mynd 121). Þar inni er steinsteyptur strompur frá þeim tíma er þarna var eldhús. Eftir að flutt var úr húsinu var það notað sem gangnamannakofi, bæði skýli fyrir menn og hesta. Veggir eru allir grónir að utan og hvergi sér í hleðslur en á mynd 118 sést að veggir hafa að mestu verið hlaðnir úr grjóti í streng. Sigríður Sigurðardóttir (2018, bls. 38) tekur fram að strengurinn hafi að mestu verið veðraður í burtu. Timburstafn er efst á norðausturstafni og hefur annar verið á suðvesturstafni sem nú er fallinn. Þar er nú opið inn í húsin. Gluggar voru á báðum stöfnum og er enn gluggi til norðausturs. Að innan eru veggir að mestu hlaðnir úr grjóti í streng neðst en

vegghleðslur eru mikið hrundar, nema á suðausturvegg. Þar eru fjórar raðir af grjóti í streng og ofan við torfhleðsla, að nokkru moldrunnin, en virðist vera hnaus (kvíahnaus), frekar en strengur. Sperrupak er á húsinu og liggja sperrur út á syllur sem eru meðfram langveggjum. Húsið er snarað og syllurnar sveigðar en stoðirnar standa enn. Árefti er á sperrum, þá plast og torf þar yfir. Ekki er torfveggur mót suðvestri en þar hefur verið komið fyrir brettum, eitthvað af bárujárni og timbri til að loka húsunum að einhverju leyti. Strompurinn er við suðvesturvegg. Dyrnar snúa mót norðvestri og enn hangir uppi hluti hurðarinnar. Norðaustan við þetta hús er hlóðaeldhúsið, tóftir hlöðu eða fjöss og tóftir hesthússins.
