# TORFHÚS Í SKAGAFIRÐI

AKRAHREPPUR, LÝTINGSSTAÐAHREPPUR OG SEYLUHREPPUR

BRYNDÍS ZOËGA  
BYGGÐASAFN SKAGFIRÐINGA  
2022/262

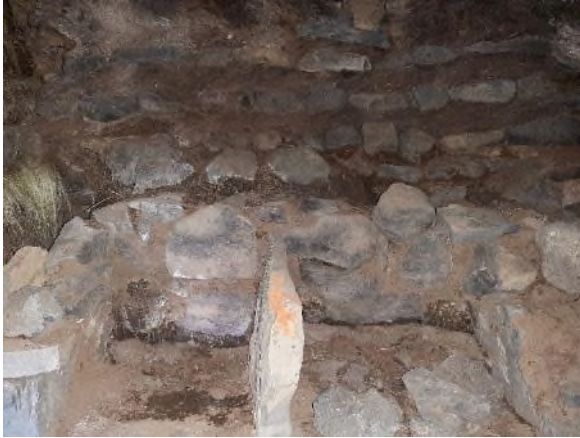
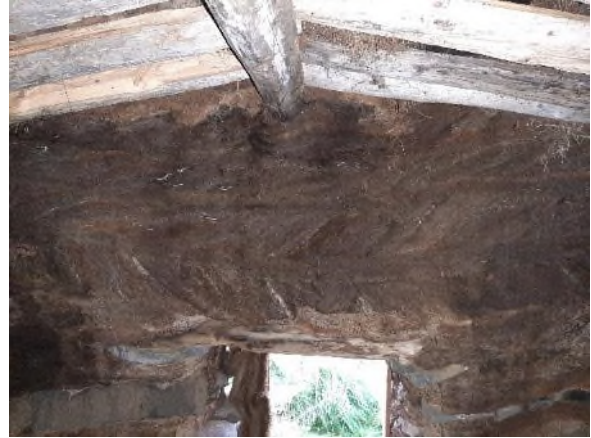
Nýlega er búið að gera upp hlóðældhúsið en þekjan var orðin mjög sigin og varla hægt að komast inn í húsin. Viðgerðin var í umsjón eiganda Þorljótsstaða með aðstoð Helga Sigurðssonar hjá Fornverki ehf. Settar voru nýjar stoðir, nýr mæniás, raftar og tyrft á þak. Auk þess sem hluti veggja var endurnýjaður. Norðaustur og norðvestur veggir eru gamlir og eins tvöfaldar hlóðirnar sem eru við norðvestur vegg (mynd 122). Tvennar dyr eru á húsinu, aðrar til norðausturs en hinar til suðausturs. Veggir eru að miklu leyti hlaðnir úr grjóti í streng en þar sem eru torfhleðslur virðast þær að mestu vera klömbruhnaus með streng á milli og hefur sama aðferð verið notuð í viðgerðum veggjum. Húsið er í þokkalegu ástandi.

Mynd 122. Á vinstri mynd eru hlóðirnar í eldhúsinu en þær eru taldar vera frá því um aldamótin 1800. Hlóðirnar eru tvöfaldar eins og sést og er ein hella á milli þeirra sem stendur upp á rönd. Til hægri er norðausturveggurinn og á honum dyr. Ofan við dyrnar sést gömul torfhleðsla með klömbruhnaus í streng og alveg efst sést í enda mæniássins og rafta. Grind og þak eru nýlega viðgerð.

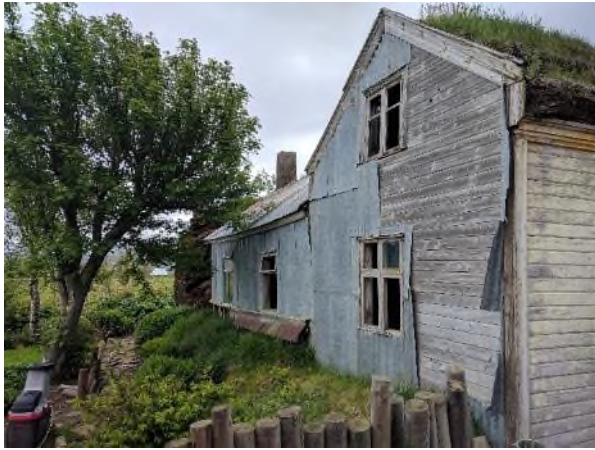
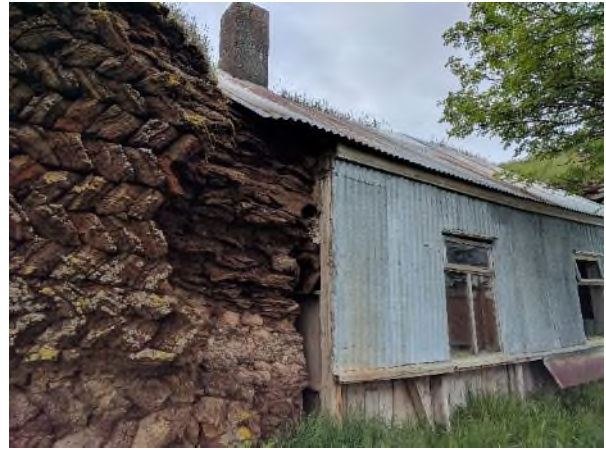
Mynd 127. Myndirnar eru teknar af suðurhlið framhússins, búrs og eldhúss sem voru bárujárnsklædd og torfgafli baðstofunnar sem hlaðinn er úr klömbruhnaus. Í neðsta hluta veggjar, sem er að líkindum eldri en efri hlutinn, er strengur á milli raða af klömbruhnaus en ofar er ekki strengur nema á einum stað, en á nokkrum stöðum sést í binding. Ljósmyndir: Guðmundur St. Sigurðarson.

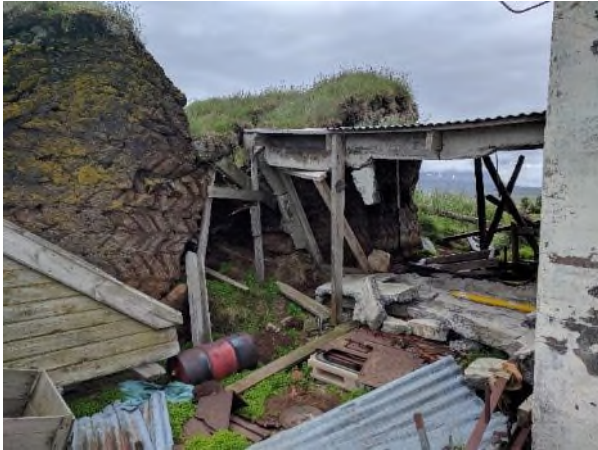
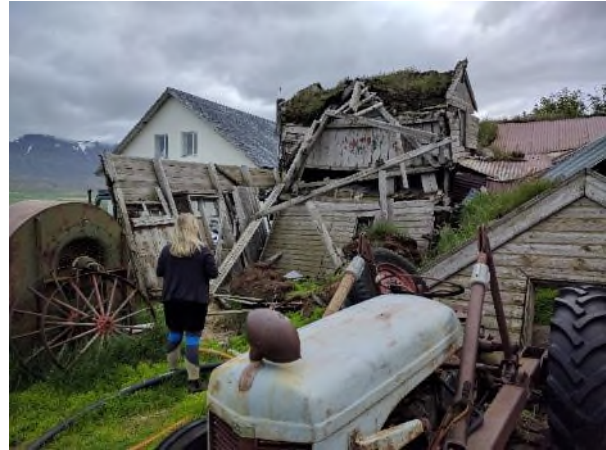
Mynd 128. Norðurhlið bæjarins. Á vinstri mynd sést í gafla sem hlaðnir eru úr klömbruhnaus með streng á milli. Á hægri mynd er norðurhluti framhússins sem er alveg fallinn nema þilið sem enn hangir uppi. Ljósmyndir: Guðmundur St. Sigurðarson.

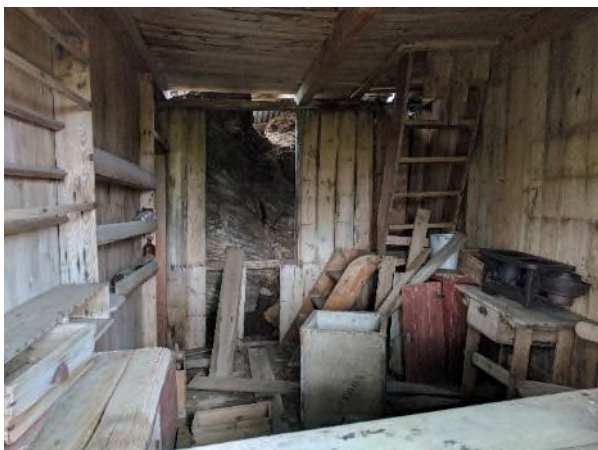
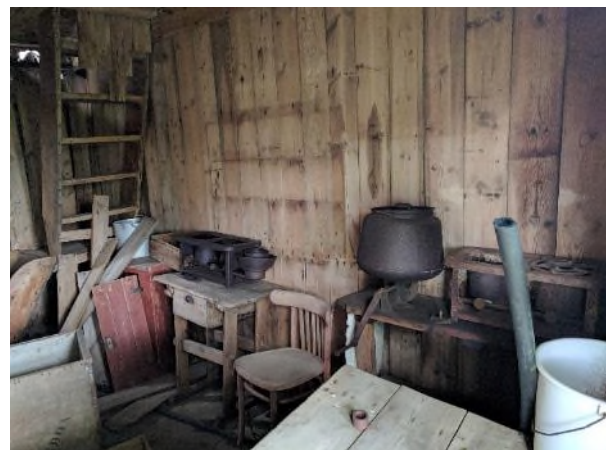
Mynd 129. Búrið á Völlum var alþiljað hús og þaðan lá stigi upp á loft. Norðurveggur er brotinn og sér í torfvegginn sem var milli búrs og hlóðaeldhúss. Vinstra megin við búrið var eldhús og hægra megin var sparistofan í framhúsinu. Ljósmyndir: Guðmundur St. Sigurðarson.

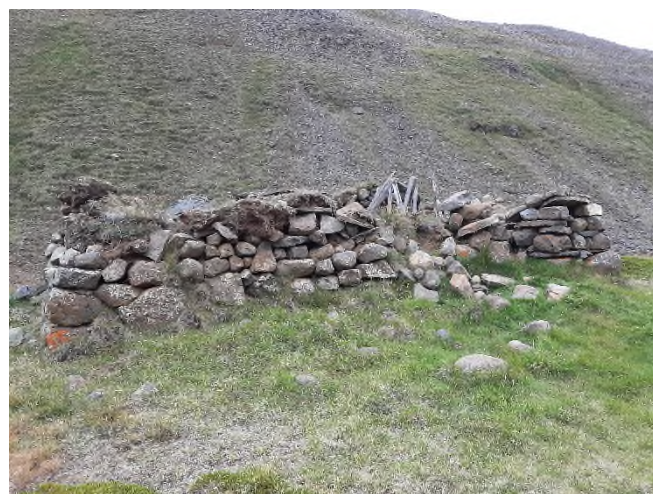
Mynd 130. Efri myndin er tekin á árunum 1940-1965. Þarna sést að lítill gluggi hefur verið í innra herberginu sem líklega var svefnaðstaðan. Smá stétt hefur verið við innganginn. Ljósmynd: Þjóðskjalasafn Íslands / Þorsteinn Jósefsson. Neðri myndin er tekin haustið 2021, þá er þakið og efri hluti veggja fallið.

bæði þak og grind eru fallin en nokkrar stoðir standa enn og sér í nokkra raftaenda undir þaktorfi. Hænsnanet hefur verið yfir röftum og torf ofan á því. Dyraumbúnaður er á sínum stað en hurðin sjálf ónýt. Timbur er að mestu söguð borð og staurar. Húsið er tvískipt og er lítið herbergi í norðurenda hússins.

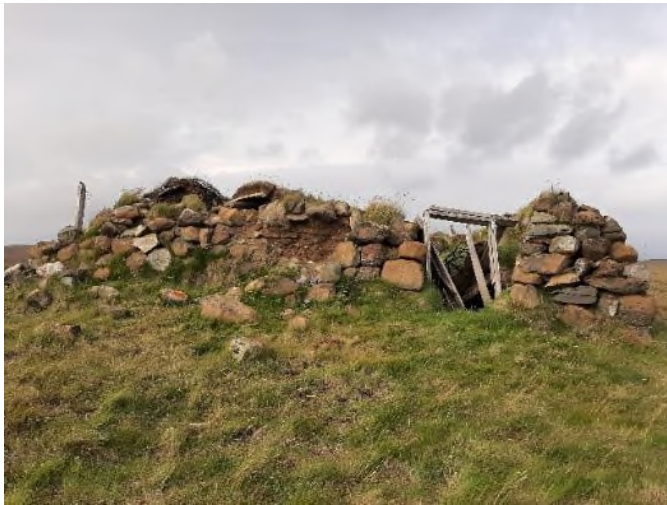
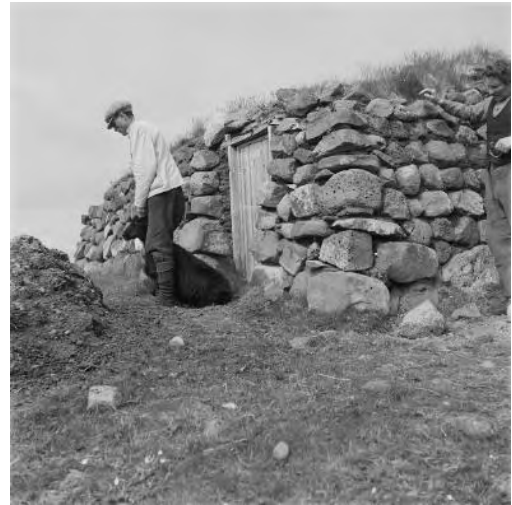
Mynd 131. Á vinstri mynd er Rústakofi í ágúst 2021. Þakið er innfallið og veggir sumir orðnir lélegir. Myndin til hægri er tekin á árunum 1940-1965 og þá virðist kofinn í þokkalegu ásigkomulagi. Ljósmynd: Þjóðminjasafn Íslands / Þorsteinn Jósefsson.

Að utan eru veggir hlaðnir úr grjóti í streng en strengurinn er veðraður og víðast lítt sýnilegur. Hurð er úr standandi borðum fest með einu skáborði. Dyraumbúnaður er úr lagi genginn og hurðin liggur inni í húsinu. Við suðvesturhorn kofans er staur og járnstrengur festur á hann og líklegt að þarna hafi hestar veðrir tjóðraðir (sbr. að vera bundinn á streng). Þekjan er fallin sem og húsgrindin en undir þaktorfinu sér í rafta og árefti en að öðru leyti sést lítið af húsgrindinni. Yfir áreftið hefur síðan verið sett hænsnanet og torf þar yfir. Þar sem sér í innveggi virðast þeir að mestu vera grjóthlaðnir í streng. Á einum stað, þar sem ytra byrði veggjar er hrunið, sér þó í torfhleðslu sem hlaðin er úr streng. Við vestur enda tóftar er grjóthlaðinn stallur (ca. 110 cm breiður). Hrunið hefur úr öllum útveggjum tóftar en

vestur- (hæð ca. níu raðir af grjóti) og austurgafi (ca. átta) eru heillegri en norður (ca. sjö raðir) og suður (átta raðir) veggir.

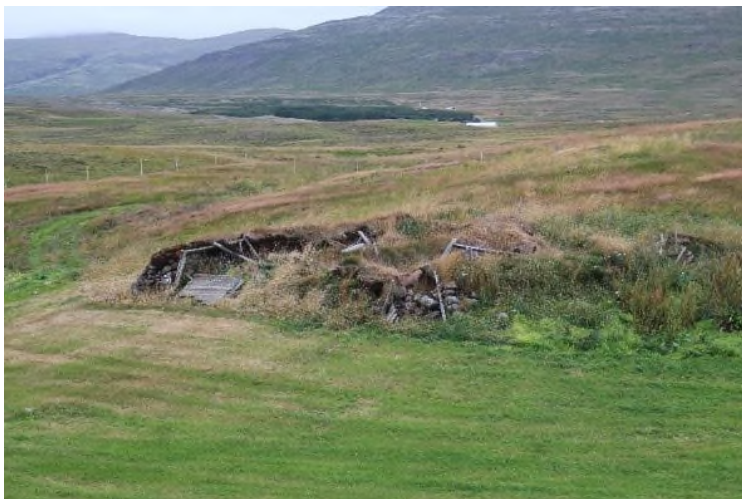
Mynd 132. Húsin á Grýtu í september 2021.

Efst í túninu á Nautabúi eru fjárhús sem er kallað á Grýtu (mynd 132). Þarna voru tvístæð hús sem tóku um 70-80 kindur (Byggðasaga Skagafjarðar III, 120). Þegar fornleifar voru skráðar á Nautabúi 2008 stóðu nyrðri húsin sæmilega en syðri húsin voru að falli komin. Nú eru bæði húsin fallin og sagði Eyjólfur Þór Þórarinsson á Nautabúi að þau hafi

farið illa einn snjóþungan vetur (Munnleg heimild: 06.09.2021). Húsin snéru stöfnum til austurs og var torfhlaðinn stafn á nyrðri húsum en timburstafn á syðri húsum. Grjóthlaðnir garðar voru í báðum húsum með steyptri plötu. Veggir að mestu hlaðnir úr grjóti í streng en efst var strengur. Hlaða var vestan við húsin (Guðmundur St. Sigurðarson og Bryndís Zoëga, 2009).

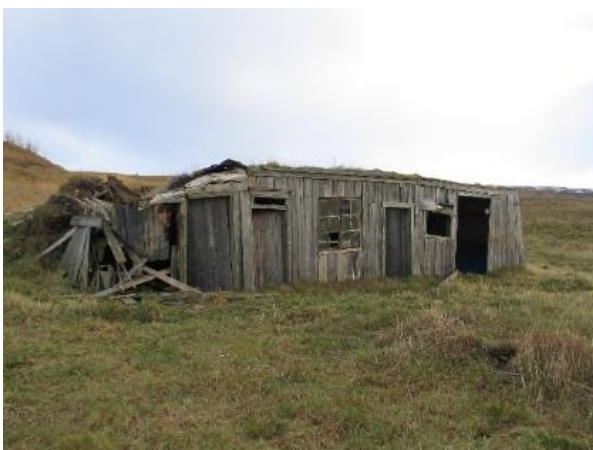
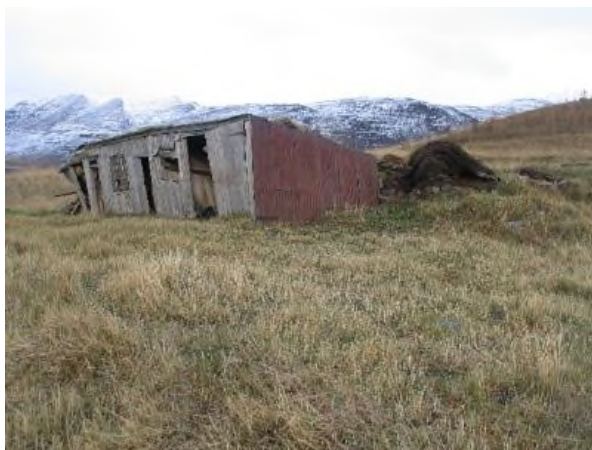
Mynd 133. Bærinn í Tungukoti árið 2010. Búið var að breyta húsinu í fjós og geymslu.

Í október 2010 fór fram fornleifaskráning í Flatatungu á Kjálka og stóð þá uppi hluti gamla bæjarins, sem hafði verið breytt í fjós og geymslu. Húsið er nú fallið. Í skráningarskýrslu er húsinu svo lýst:

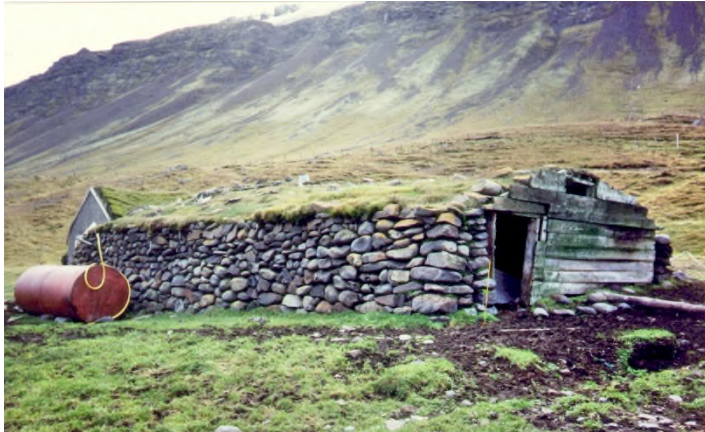
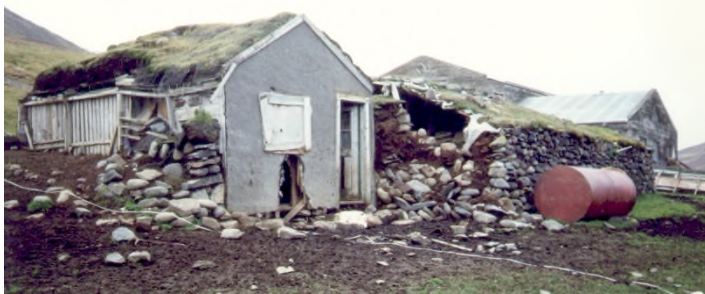
Mynd 134, Þessar myndir voru teknar á Skatastöðum árið 1990. Á efri mynd er fjárhús sem byggt var á grunni gamla bæjarins en á neðri mynd er skemma. Ljósmynd: Sigríður Sigurðardóttir.

Búið var í gamla bænum á Skatastöðum til 1947 en þá var nýtt íbúðarhús byggt rétt rúma 10m norðaustar (Byggðasaga Skagafjarðar III, 535). Bæjarhúsin stóðu að hluta árið 1990 og hafði þá syðsti hluti bæjarins verið notaður sem skemma og fjárhús, að mestu hlaðinn úr grjóti í streng (mynd 134). Veggir voru að mestu hlaðnir úr grjóti í streng en efst í veggjum var strengur. Húsið var tvær krær með grjóthlöðnum garða fyrir miðju. Raftar lágu af mæniás og út á syllur sem lagðar voru á stoðir meðfram langveggjum. Á röftum var árefti og torf yfir (Sigríður Sigurðardóttir, 2018).

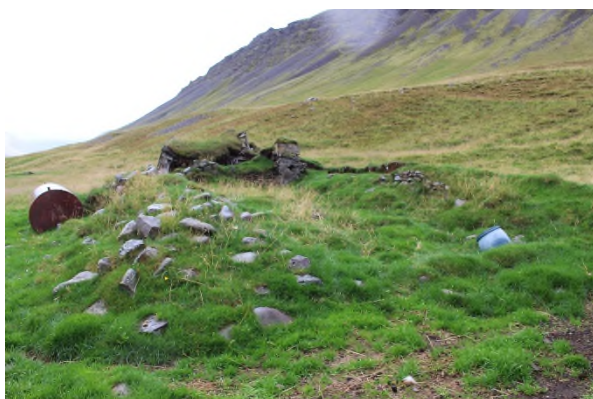
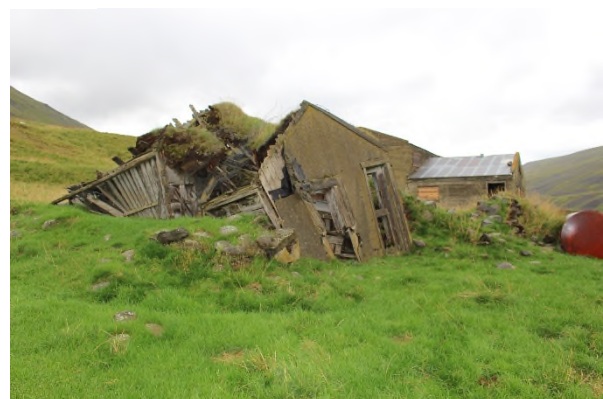
Mynd 135. Myndirnar eru teknar í september 2021. Fjárhúsið er alveg fallið og orðið að tóft (til vinstri) og syðsti hluti bæjar er einnig að mestu fallinn (til hægri).

sem skemma var múrhúðað (mynd 135, til hægri) en undir var lóðrétt timburklæðning. Húsið hefur verið þiljað, allavega að hluta á einum stað sést að þilið hefur verið blámálað. Inn í húsarústinni sést í plötur á veggjum, hugsanlega masónít og innst er steinsteypt pípa sem gæti verið strompur. Torf hefur verið á þaki og hafa fleiri veggir en framhliðin verið múrhúðuð.
