# Gamlar torf- og grjóthleðslur í Skagafirði 1987-2017

## Vettvangs- og heimildakannanir

Byggðasafn Skagfirðinga

2018/212

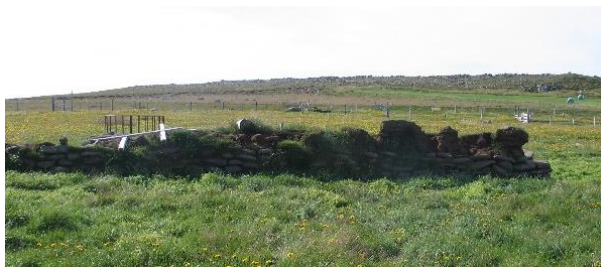
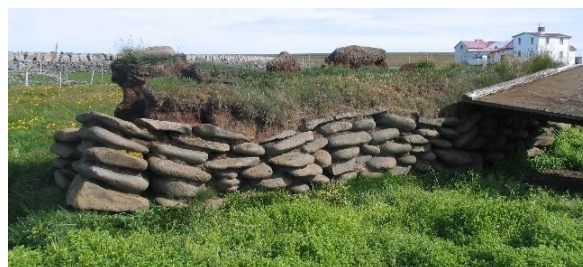
Mynd 20.

Leifar fjárhúsa á Hrauni á Skaga. Neðri hluti veggjanna er hlaðinn úr lóbörðum hellum úr fjörunni, sem lagðar eru í streng. Efri hluti veggjanna er úr torfi, aðallega streng eða grundartorfi. Harðgert smátt língresi vex í þurrum jarðvegskolli veggjarins/Ljósm.BZ-2016.

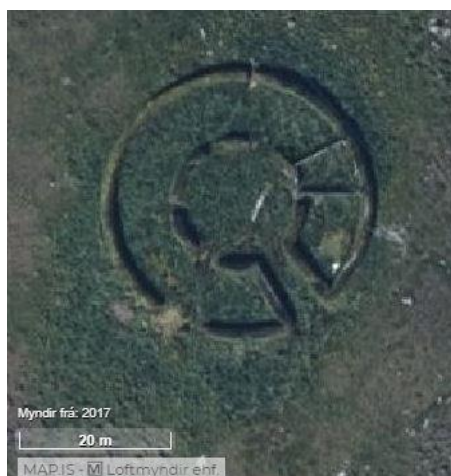
Mynd 25. Eins og vel sést úr lofti er Kleifarrett fullkomlega hringlaga. Almenninur og útveggir eru torfhlaðnir en spilverk á milli dila hefur verið úr timbri (timburflekum eða -grindum). Þá var hægt að fjölga og fækka dilkunum eftir þörfum með smá tilfærslum. Innrekstrargangurinn er hlaðinn. Þarna er fremur erfitt aðhald en ekki var sjáanleg nokkur girðingar- eða garðsleif sem hefði mátt búast við, til að stýra fjársafninu inn í innrekstrarganginn. Bilin á innri hringnum vísa til dyra á milli almennings og dila /Ljósm.Loftmyndir ehf.<sup>20</sup>

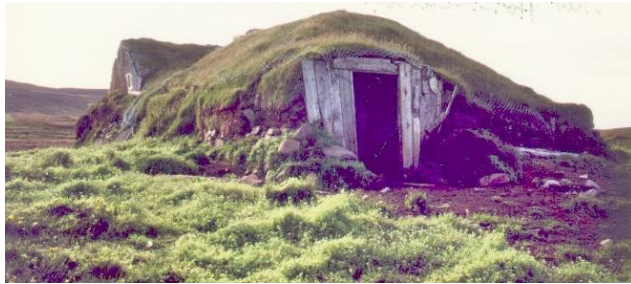
Mynd 26.

Nokkur borð mynduðu þil sín hvoru megin við dyrnar (mynd 26). Á bak við húsin var hlaða (mynd 27). Á syðri enda hennar var bárujárnsklæddur stafn, að hálfu hlaðinn upp með torfvegg, en að norðanverðu var torfgafl. Hlaðan, á mynd t.h., var nánast grjótlaus. Lítið grjót var í utanverðum veggjum fjárhússins en að innanverðu voru veggirnir hlaðnir með grjóti upp í um hálfan metra. Á þaki húsa var samskonar grasvöxtur og einkenndi veggir og tóftarbot á Hrauni, Akri og á Kleifarrétt. Þessi harðgerða, smávaxna, fagurgræna, língresistegund reyndist vera einkennisjurt á flestum veggjabrotum og húsaleifum sem könnuð voru, eins og fram kemur á næstu blaðsíðum/Ljósm.SS-1993.

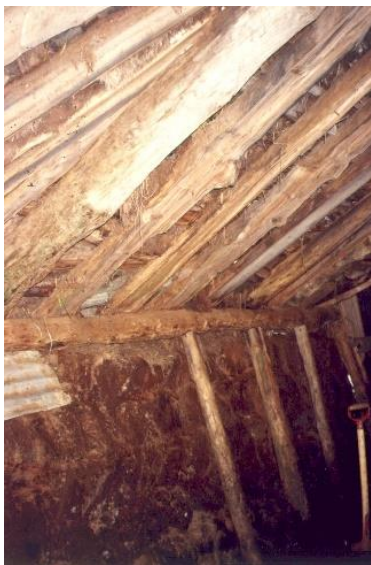
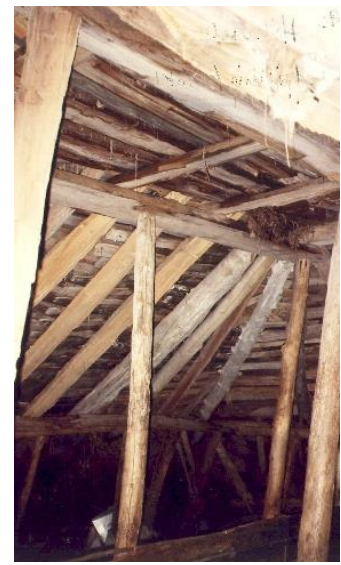
Mynd 28. Til vinstri.  
Mynd 29. Til hægri.

Grind og þakviðir Hólsstekkshúsa voru úr rekaviði. Raftar í þaki voru úr rifnum viði en stoðir, syllur og ásar voru úr heilum bolum. Þetta voru tvíásahús með garða fyrir miðju húsi og stóðu stoðir (innstoðir) undir ásum, á steinhellum á garðanum. Reft var þvert (langsum eftir mæninum) á vagla sem lágu á ásum. Raftar lágu frá syllu á ása. Á röftum var þétt reft með árefti. Undir syllum, meðfram veggjum voru stoðir (veggstoðir, útstoðir). Húsið var að byrja að snarast þegar vettvangskönnun fór fram /Ljósm.:SS-1993.

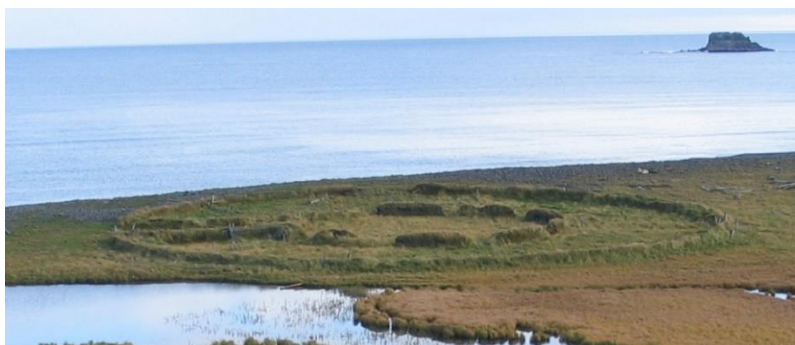
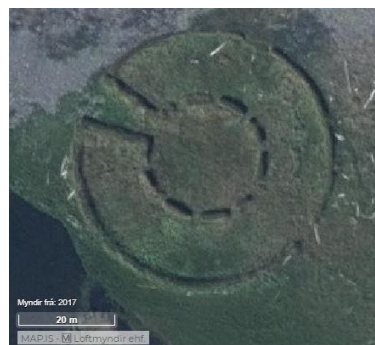
Mynd 30.

Myndin er tekin yfir Sævarlandsvíkina. Vegghleðslur í almenningi, útveggjum dilkanna (réttarinnar) og í innrekstrarganginum voru varla greinanlegar enda alveg uppgrónar. Loftmyndin sýnir sköpulag réttarinnar. Bilin á innri hringnum eru dyr á milli almennings og dilka/Ljósm.:GSS-2015 og Loftmyndir ehf.<sup>27</sup>

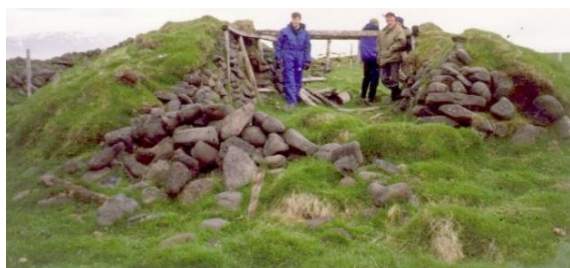
Mynd 32.

Veggir sjóbúðarinnar (mynd 32) voru grjóthlaðnir. Í þeim var lábarið fjörgrjót með streng á milli. Hjallurinn (mynd 33) var meira hlaðinn úr torfi en grjóti. Veggir hjallsins virtust hafa verið hálfveggir, þ.e. veggir upp til hálf. Tóftin var um 2,5m á kant. Í henni virtist hafa verið klömbruhnaus í streng/Ljósm.SS-1993.

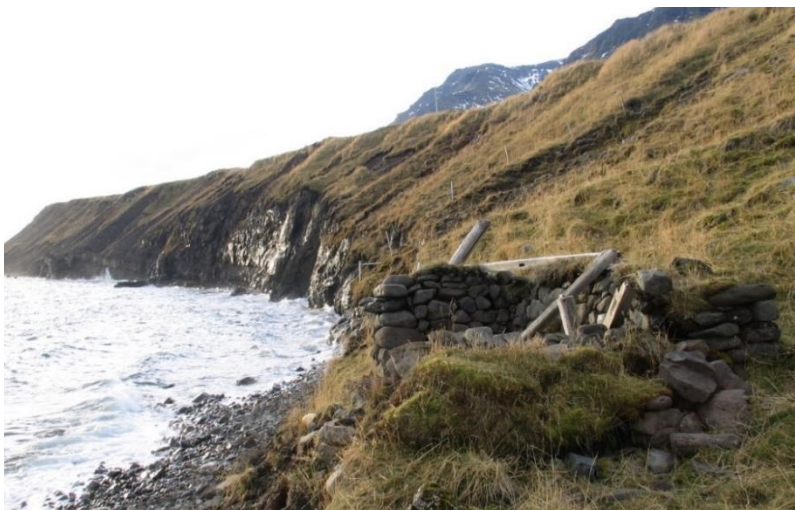
Mynd 34. Sjóbúðin var að mestu leyti hlaðin upp úr grjóti úr fjörunni og skriðugrjót úr brekkunni fyrir ofan hana. Grjóti var hlaðið í torf (streng) alla vegghæðina upp í þak. Veggjeylling var rír en hleðslur voru bundnar með torfi, þversum í gegn um veggina/ Ljósm.GSS-2016.

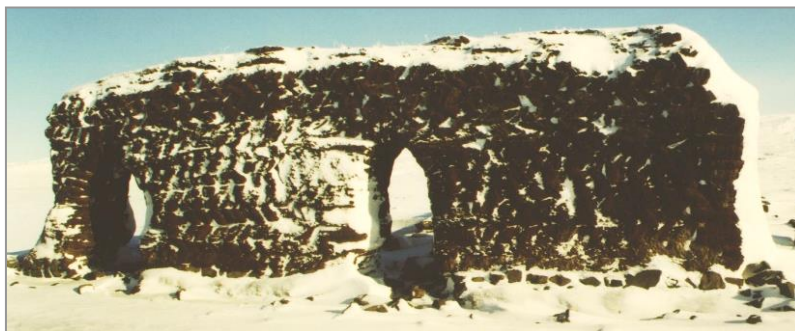
Mynd 35. Dyr milli hlöðunnar og húsanna voru hlaðnar með hornhnausum í streng en veggirnir voru að öðru leyti hlaðnir úr klömbruhnaus í streng. Þegar horn og dyr voru hlaðnar upp með þessum hætti úr þykkum, efnismiklum hnausum, hornhnausum, var talað um stuðla-hleðslu. Þessi veggur mun hafa fallið árið 2003/Ljósm.HP-1997.

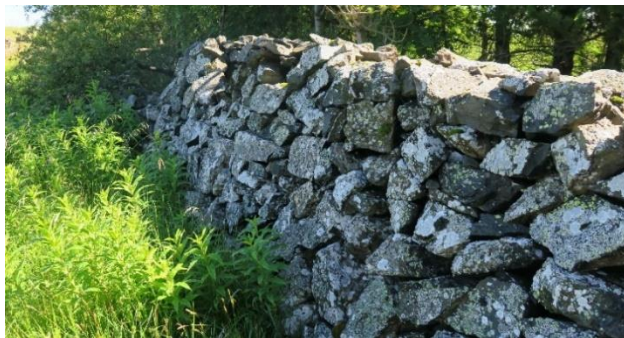
Mynd 37. Garðurinn er tvíhlaðinn, eins báðum megin. Hann stendur enn á pörtum. Torfskortur var ekki ástæðan fyrir því að menn hlóðu grjótgarð til að verjast búsmalanum. Ástæða þess hefur sennilega fremur verið sú að auðvelt var að ná í gott hleðslugrjót og að grjóthlaðnir garðar vörðu sig vel gagnvart veðrun og búfénaði og voru taldar traustari en úr torfi<sup>38</sup>/Ljósm.BZ-2018.

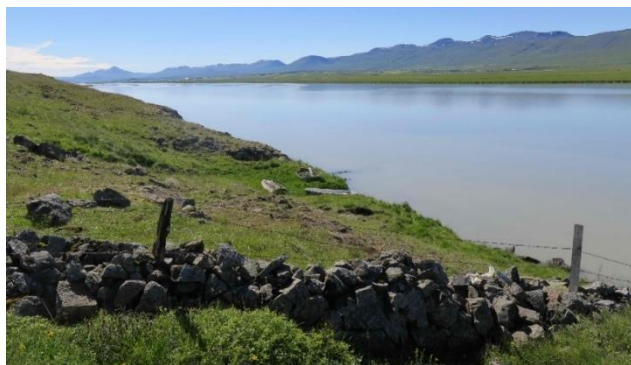
Á mynd 39 sést garðendinn þar sem hann liggur að vestari kvísl Héraðsvatna. Þar er hann meira og minna hruninn. Garðurinn var/er hlaðinn það mjór að í honum er engin fylling/Ljósm.BZ-2018.

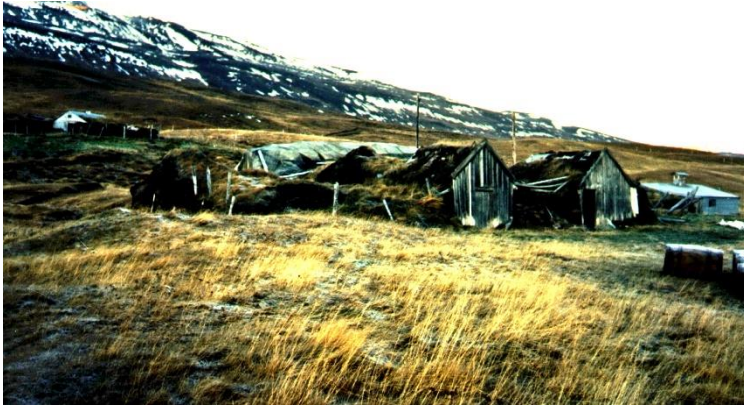
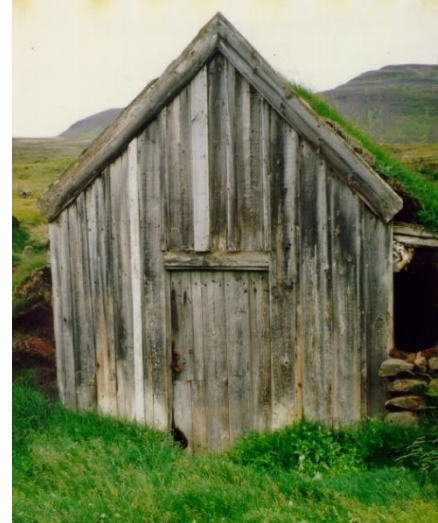
Mynd 40. Ofar. Mynd 41. Til hægri.

Flestir veggir Skarðsárþégarinnar voru hlaðnir upp úr skriðugrjóti í streng. Í efstu lögum víða var ýmist klömbruhleðsla eða strengjahleðsla, sem virtust vera uppgildingar. Í búrinu var strengjahleðsla í öllum veggjum nema gangaveggjum og sömuleiðis virtist hafa verið strengjahleðsla í norðurgafli baðstofunnar. Suðurgafliinn var hlaðinn úr klömbru og streng ofan á allháa hleðslu úr grjóti í streng. Á myndinni til hægri eru bæjardyrnar. Hægra megin við þær var skemman (síðast hesthús). Á milli bæjardyra og skemmu var veggur hlaðinn úr grjóti í torf. Fyrir norðan skemmuna var bárujárnsklætt fjós. Göngin á Skarðsá voru að mestu hlaðin úr grjóti í torf en klömbruhnaus var í efstu þremur veggjalögum, með streng á milli. Aftan við (t.v.) bæjardyrnar var hlóðaeldhúsið og öftust húsa var baðstofan. Á myndinni sést að búið er að breiða plastdúk yfir baðstofuþekjuna til að verjast leka. Ekki var að sjá á veggahleðslunum að neinn skortur væri á torfi þótt jarðamatsmenn hefðu metið það svo á 18. öld/Ljósm.:SS-1987, 1989.

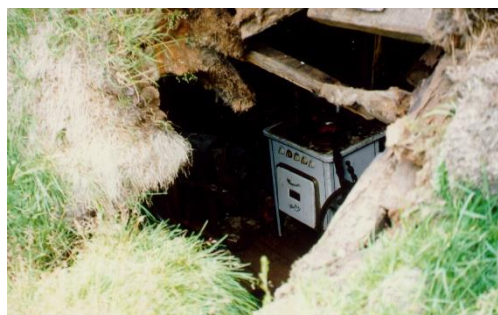
Mynd 42.

Á mynd 42 sést Rafha eldavél í gegn um gat á þekjunni. Skarsúð baðstofunnar var orðin gótótt vegna stöðugs leka og fúa. Syllan var á sínum stað ófúin. Lokrekka, við norðurgafli baðstofunnar, var eins og flest annað innanstokks, listileg smíði og með spjöldum, sjá mynd 43. Víða í húsunum mátti sjá að þau höfðu verið vönduð smíði í öndverðu en viðhaldsleysi síðustu áratugina hafði tekið sinn toll á þessum merkilegu byggingum/Ljósm.SS-1987, 1991.

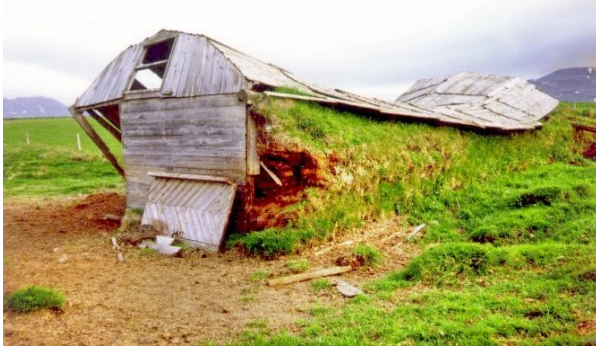
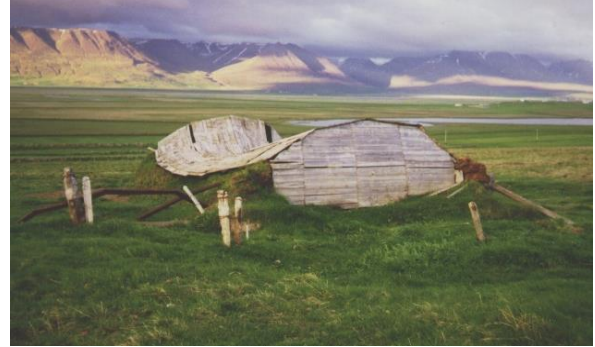
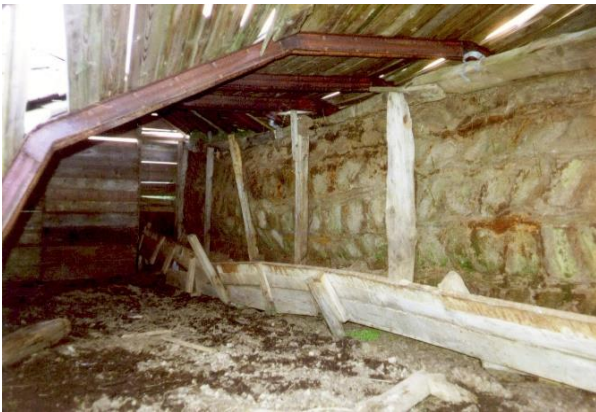
Mynd 45.

Myndir 45-47 sýna fjárhús frá miðri 20. öld. Veggir voru hlaðnir úr klömbruhnaus í streng, frá botni og uppúr. Þetta var jötuhaus. Jatan var þannig gerð að tréstubbar voru skáreknir ofan í gólfið og tvö borð negld á þá. Hún var nokkurs konar tréstokkur meðfram öðrum langveggnum. Veggurinn var hlaðinn úr óvenju stórum klömbruhnausum með streng á milli og grjótaus, enda torveldara að finna grjót í Halldórsstaðalandi heldur en torf. Syðri langveggur húsanna var fallinn og járnbitar (járnsperur), þeir sem héldu þakinu uppi, höfðu fallið niður með honum en héngu uppi á nyrðri veggnum. Við hann stóðu stóðir stóðu undir lausholti úr tré, sem járnbitarnir hvíldu á. Endagaflinn var úr sama efni og var á þakinu/Ljósm.SS-1995.

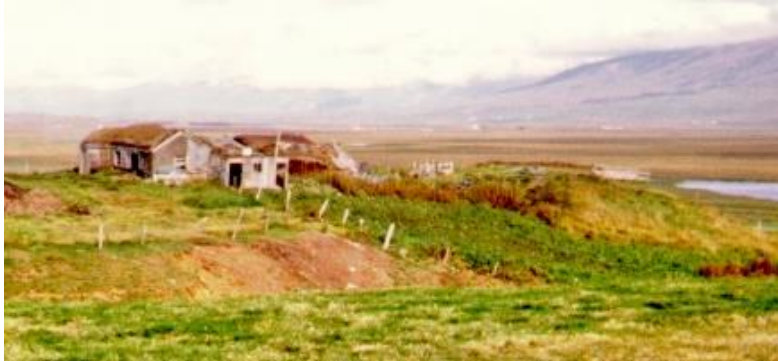
Mynd 48.

Gamli bærinn á Syðra-Skörðugili stóð á brekkubrúninni á austanverðu Langholti. Af hlaðinu var gott útsýni yfir flatlendi Skagafjarðar. Baðstofan var öftust húsa, lengst t.v. á myndinni og snéri norður-suður. Skáli, bæjardyr og skemma snéru þvert á hana, í austur/vestur/Ljósm.SS-1989.

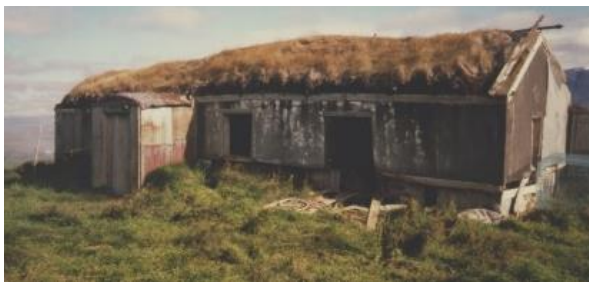
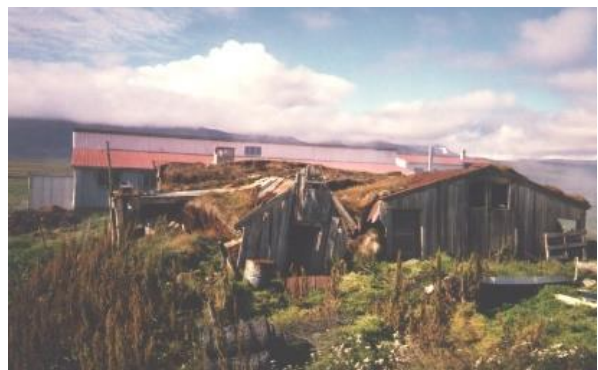
Mynd 50.

Mynd 49 er af baðstofunni. Settar voru útidyr og forstofa á hana stuttu áður en flutt var úr bænum í kring um 1960. Á mynd 50 er horft úr austri til skála, bæjardyra og skemmu/Ljósm.SS-1989.

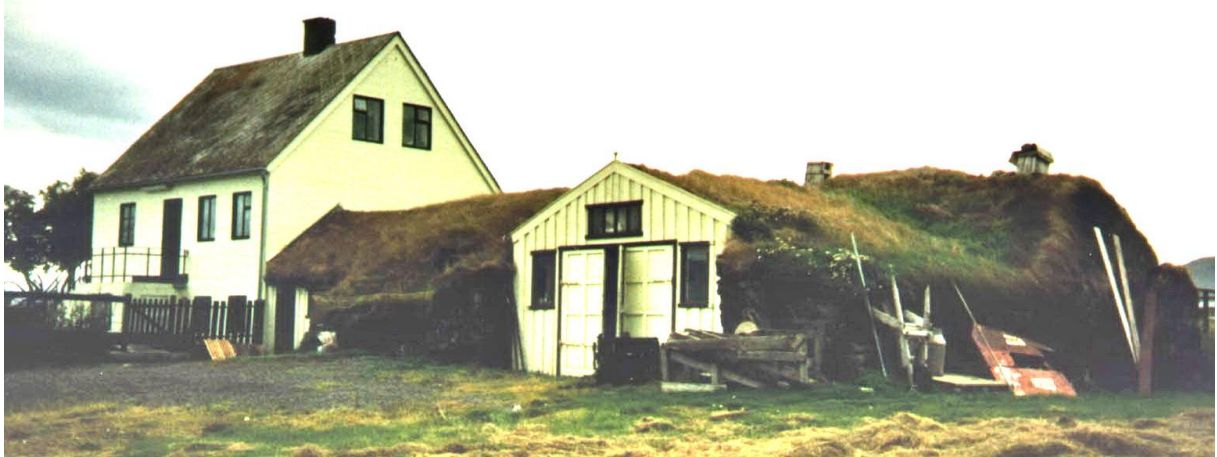
Mynd 52.

Hlóðældhúsið, með strompum, var notað sem reykhus fram yfir aldamótin 2000. Þil með tvöföldum hurðum er á skemmunni. Vinstra megin við hana er baðstofan/Ljósm.SS-1988.

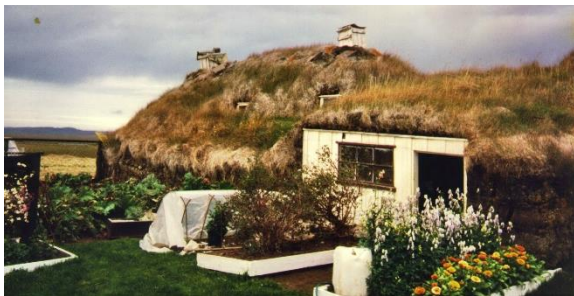
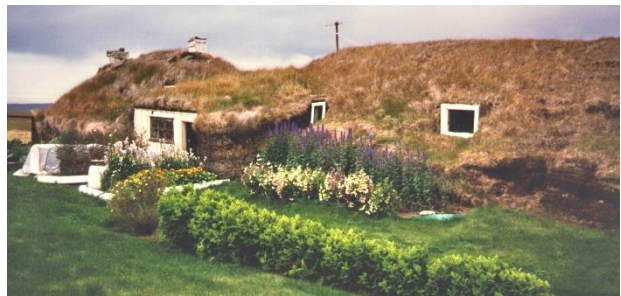
Mynd 53.

Fjær er klömbruhlaðið hlóðældhúsið, nær er strenghlaðin baðstofan. Á milli þeirra, með hvítu þili og glugga á er búr. Skemman og búið voru síðasta aðlögun bæjarins að nútímanum/Ljósm.SS-1988.

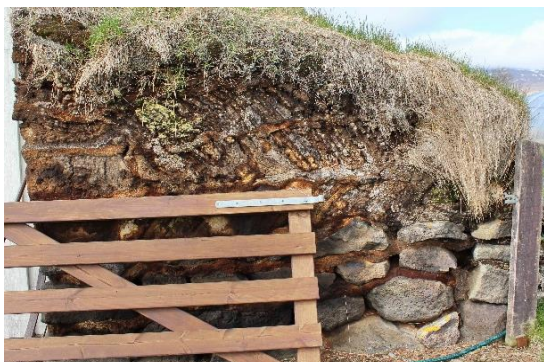
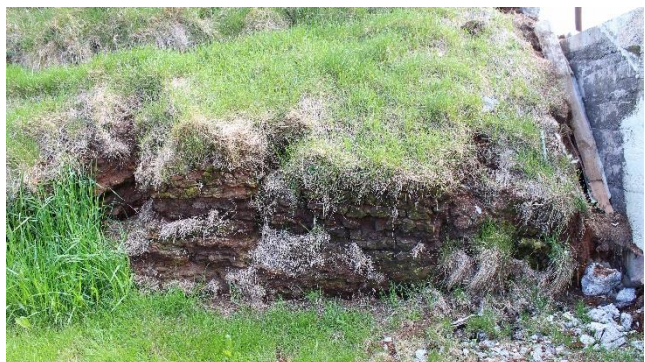
Mynd 55.

Mynd 55 er af nyrðra skemmuhorni. Veggirnir voru hlaðnir úr grjóti í streng upp um fjögur lög og þar ofan á úr klömbruhnaus í streng. Mynd 56 er af suðvesturenda baðstofu, sem var hlaðinn var úr streng. Ekkert grjót sást í baðstofuhleðslum. Í vettvangskonun árið 1988 sáust hleðslurnar betur og sýnt að við síðustu endurgerðir á veggjum hafði grjóti verið bætt við. Elstu hleðslurnar virtust allar grjótlausar eða grjótltlar/Ljósm.GSS-2017.

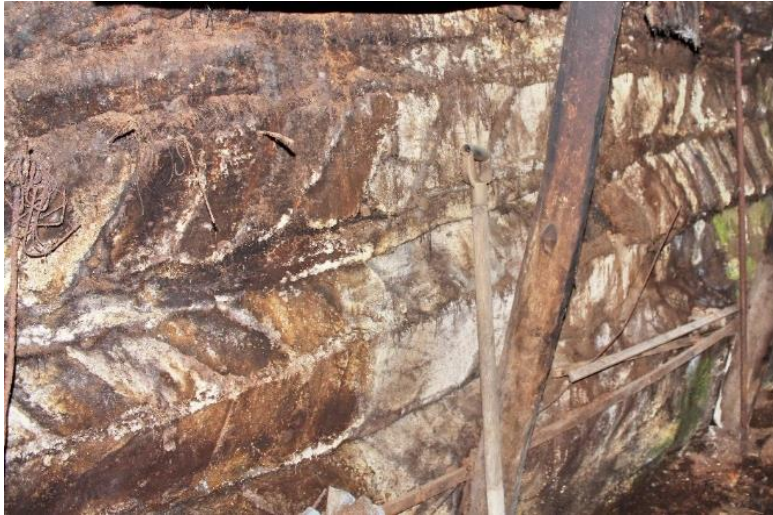
Mynd 57.

Hlóðareldhúsið var allt hlaðið upp með klömbruhnaus í streng. Efst í veggjunum voru nokkur lög af streng sem virtist hafa verið lagt á þá til að hækka þá. Neðst í veggjum voru tvö til fjögur grjótlög, hlaðin í streng. Skemmuveggir voru eins hlaðnir nema útveggir hennar voru grjótríkari að en innveggirnir/Ljósm.GSS-2017.

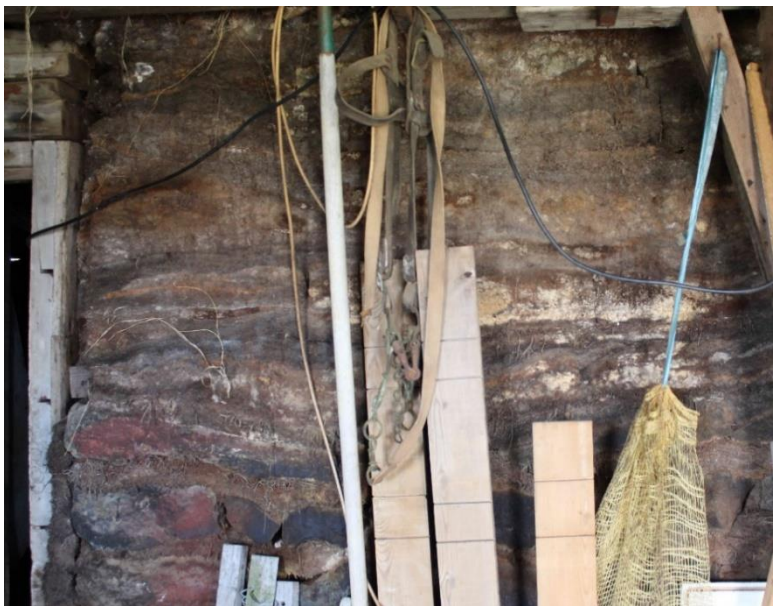
Mynd 58.

Í útveggjum baðstofu og búrs og í milliveggjum baðstofunnar var hlaðið úr sniddu/hnausum og fremur þykkum streng. Innveggir búrsins voru hlaðnir upp að hluta til úr klömbru í streng. Veggirnir voru misþykkir. Milliveggirnir voru 40-80sm þykkir en útveggirnir voru allt að 2m þykkir/ Ljósm. GSS-2017.

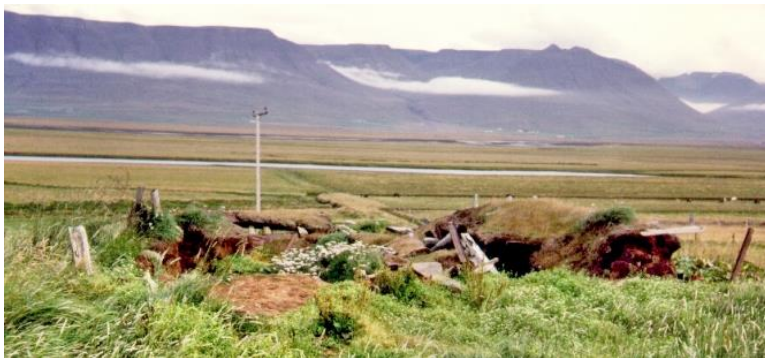
Mynd 59.

Leifar hinna fyrstu Garðhúsa, sem svo voru kölluð. Þetta voru tvístæð fjárhús. Í flestum veggjum húsanna var klömbruhleðsla með streng á milli en grjót var þar í litlum mæli miðað við búpeningshús/Ljósm.SS-1988.

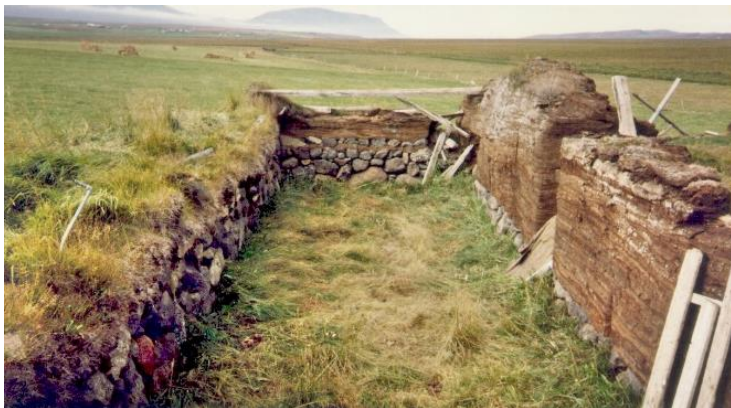
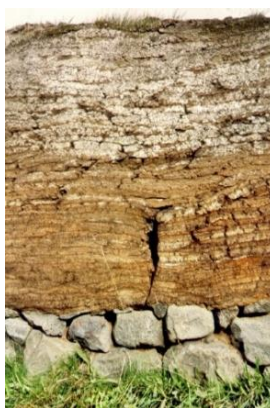
Mynd 61.

Myndir 61 og 62 eru af hlöðunni, sem var sambyggð, aftan við fjárhúsin. Austurveggur hlöðunnar, sem var allur strenghlaðinn, nema tvö neðstu lögin sem voru hlaðin úr grjóti í streng, var enn um 2m hár. Á veggnum voru saman fallnar tóftardyr og virtist hafa verið reft yfir þær í öndverðu. Aðrir veggir hlöðunnar voru meira og minna hlaðnir úr grjóti í torf. Efri hluti veggja hefur verið strenghlaðinn. Veggjagrjótið var af öllum stærðum og sennilega margnotað, öld fram af öld. Fremur stórt kantað grjót í austurveggnum var af öðrum toga en í öðrum veggjum hlöðunnar og komið af öðrum vettvangi. Hlöður sambyggðar fjárhúsum urðu algengar um og fyrir aldamótin 1900, sagði Jónas frá Hrafnagili.<sup>47</sup> Þessar hlöðuveggjahleðslur gætu vel hafa verið svo gamlar /Ljósm.SS-1988.

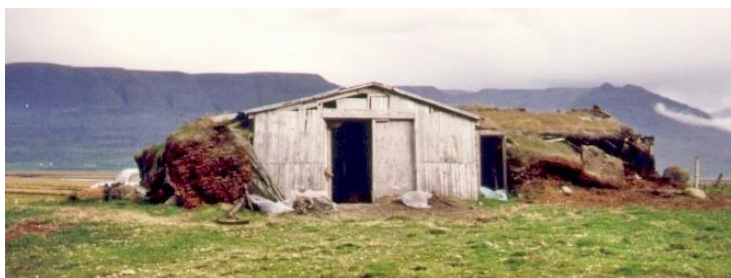
Mynd 63 sýnir nyrsta hluta fjárhúsanna. Strengur var mest áberandi í veggjum en hnaus, bæði klambra og snidda var líka notuð, s.s. í norðurvegg fjárhúsanna /Ljósm.SS-1988.

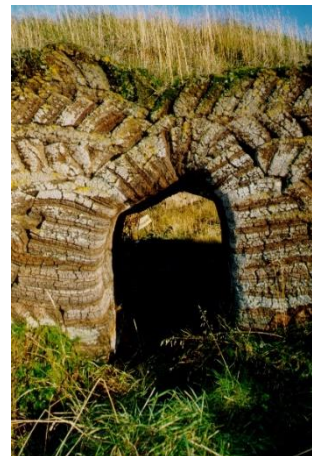
Mynd 64. Veggurinn var tvíhlaðinn og um 2m á þykkt. Hornhnausarnir, sem dyrnar eru byggðar úr, voru fremur stórir upp í um meters hæð en minni í sjálfum boganum. Þrátt fyrir töluvert sig voru dyrnar enn vel manngengar bæði 1995 og 2009 þegar vettvangskannanir fóru fram. Stuðlahleðsla eins og í þessum dyrum var talin styrkari en flestar hleðslur en það var ekki á allra færi að hlaða þannig/Ljósm.SS-2009.

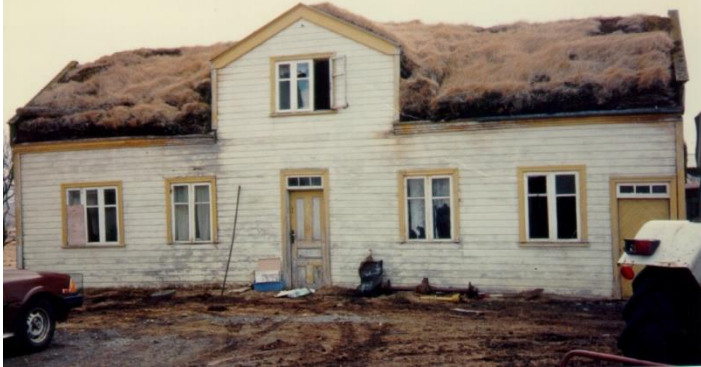
Mynd 65. Framhúsið á Völlum árið 1988. Torfbak var á húsinu en að öðru leyti var það án torfhlífar. Aftan við það var gamli torfbærinn og var gengið í gegn um framhúsið inn í göngin sem tengdu það við eldhús, búr, hlóðaeldhús og baðstofu sem var öftust húsa/Ljósm.SS-1988.

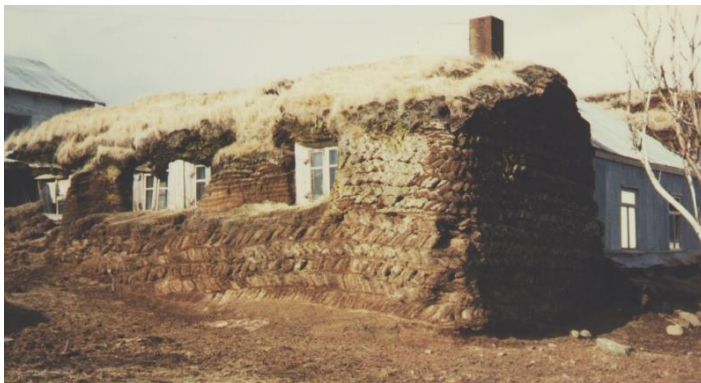
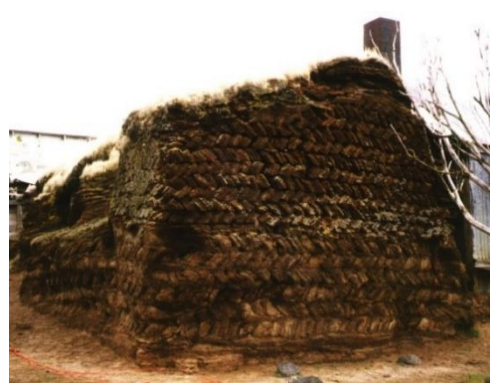
Mynd 66.

Baðstofan með sínum fjórum gluggum var með þykkum og háum torfveggjum. Grjót sást hvergi í veggjum á Völlum. Þeir höfðu verið gildaðir upp, þ.e. tekið ofan af þeim og hlaðið með nýju efni í staðinn. Í uppgildingum voru fremur smátt stungna klömbrur (klömbruhnausar) og alls staðar var hún hlaðin í streng. Klömbruhleðsla var fyrir horn á baðstofunni, bæði í uppgildingunni og í neðri hluta veggjanna. Á milli glugganna (mynd 66) var hlaðið úr streng/Ljósm.SS-1988, 1995.

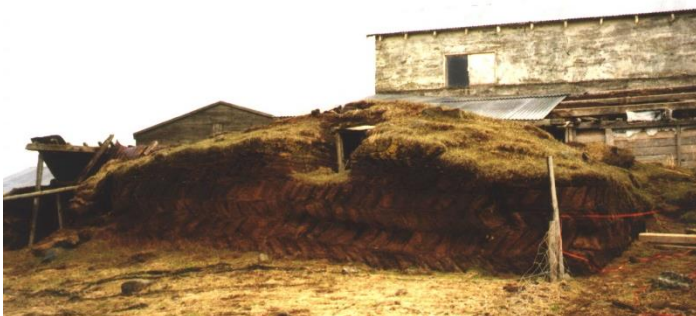
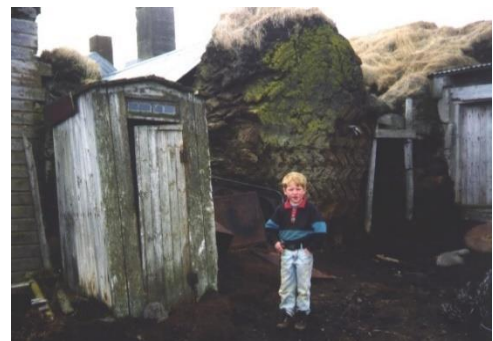
Mynd 68.

Vestan við baðstofuna var fjósið (t.v.), allt hlaðið úr torfi eins og bæjarhúsin. Hlaðið var úr stórum klömbruhnausum en efstu lögini voru úr streng. Þarna blöstu við, hlið við hlið, mismunandi útfærslur á sömu hleðslugerð. Á báðum húsunum var hlaðið fyrir horn með klömbruhnaus en fjóshornin voru farin að gefa sig 1995. Talað var um að hlaða fyrir horn þegar samskonar hnaus (hleðslugerð) var í hornhleðslunni eins og í vegghleðslunni. Norðurgafi hlóðaeldhússins (t.h.) var hlaðinn úr klömbruhnausum og búið var að gilda húsið upp með streng og hækka það. Þar norðan við húsin, við veggenda milli framhúss og hlóðaeldhús, stóð kamarinn/Ljósm.SS-1995.

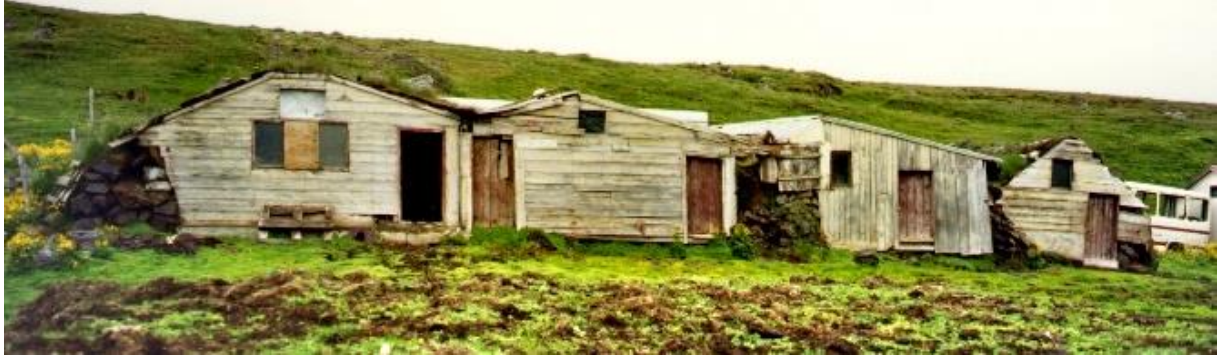
Mynd 70. Húsið lengst til hægri, nyrsta húsið, var síðast notað sem reykkofi. Það stóð aðeins aftar en hin húsin. Í syðsta húsinu voru hýstir nautgripir en þar hafði verið fjós fram á níunda áratug 20. aldar. Húsin tvö á milli fjóss (nautahúss) og reykkofa voru fjárhús/Ljósm.ABB-1999.

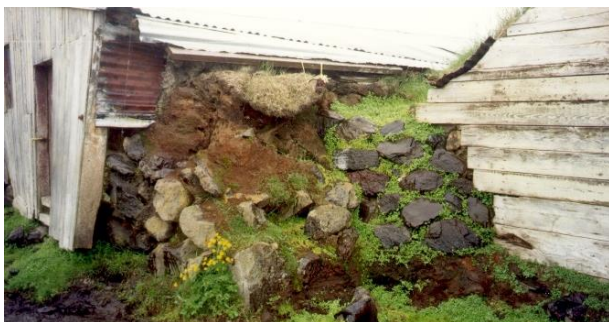
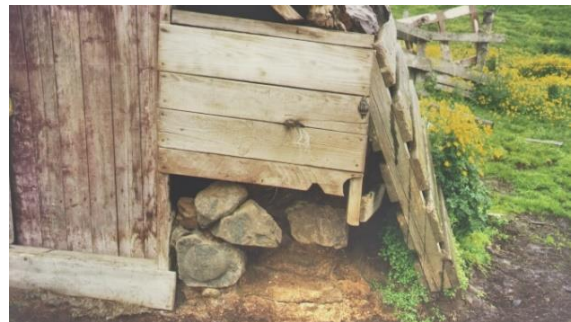
Mynd 71.

Veggir húsanna voru hlaðnir að mestu úr skriðugrjóti í streng eins og sást á milli fjárhúsa og reykkofa (mynd 71). Við horn reykkofans (mynd 72) hafði kampurinn gefið sig og í stað þess að gilda hann upp var þiljað utan um hann til að verjast hruni/Ljósm.ABB-1999.

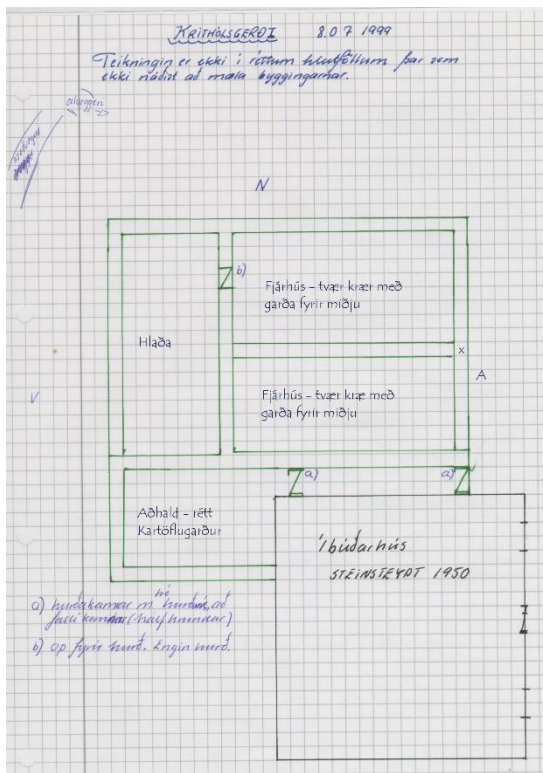
Mynd 75. Austurveggur fjárhúsanna. Allir veggir húsanna voru hlaðnir úr klömbruhnausum með streng á milli. Hornhnausarnir, sem á myndinni virðast vera inni í miðri hleðslu (til hægri) mörkuðu norðurhorn þess húss sem íbúðarhús var steipt upp við, sunnan við það, árið 1950. Merkt x á teikningunni. Ný hús voru hlaðin upp eftir það norðan við það hús og norðurveggurinn, langveggur hússins, notaður áfram. Þess vegna var klömbruhleðslan hlaðin alveg upp að horninu. Augljóst var á hleðslunum að húsin höfðu verið margbætt og viðgerð. Hnausarnir voru yfirleitt stungnir fremur stórir. Torfið var rötarmikið og gott en bæði mátti sjá í því leir og talsverðan mýrarauða/Ljósm.SS-2017.

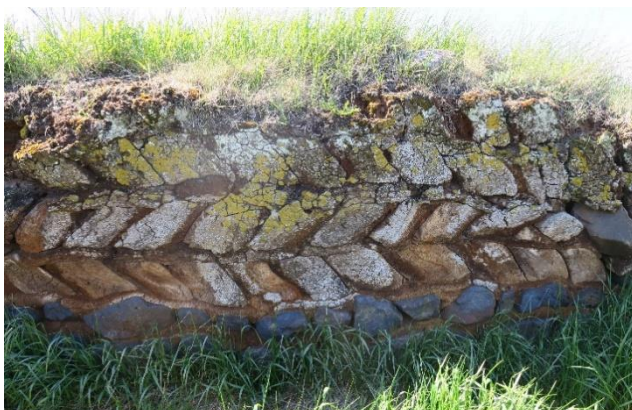
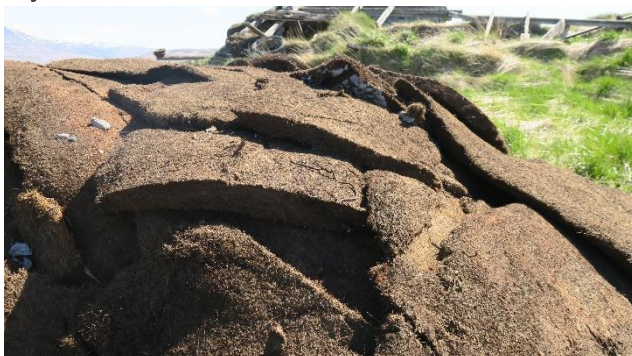
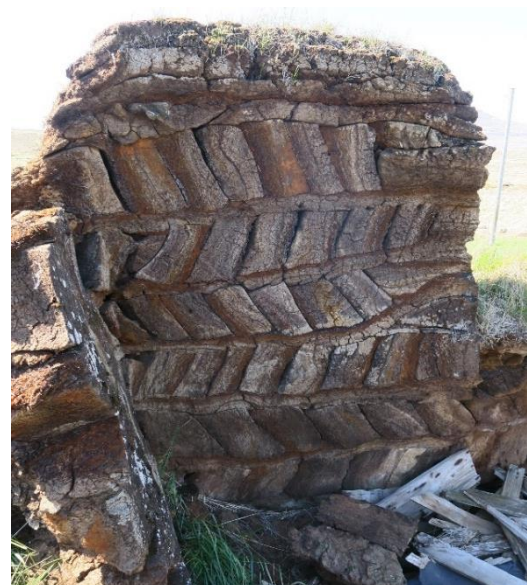
Mynd 78.

Torfið var vel rætið (rótaríkt, rótarmikið), leirríkt og gott s.s. strengjahrúgan (mynd 80) vitnar um. Ríkjandi hleðslugerð í Krithólsgærði var klömbruhnaus bundin með streng. Margir hnausanna voru litaðir af mýrarrauða. Neðst í veggjum var skriðu-grjót lagt í streng. Í dyrahleðslunni hér fyrir ofan er skemmtileg lausn á hornhnausavöntun. Í stað hornhnausa eru klömbruhnausar lagðir í hornið í fjórðu og fimmtu röð neðan frá. Sjaldséð en snjöll lausn/Ljósm. BZ-2018.

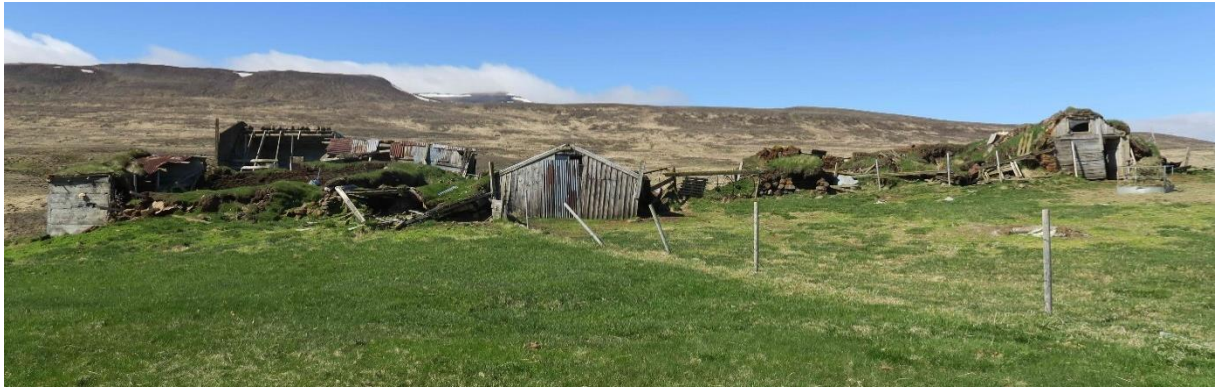
Mynd 81. Ofar. Búpeningshúsin voru meira og minna hlaðin úr grjóti og torfi/Ljósm.BZ-2018.

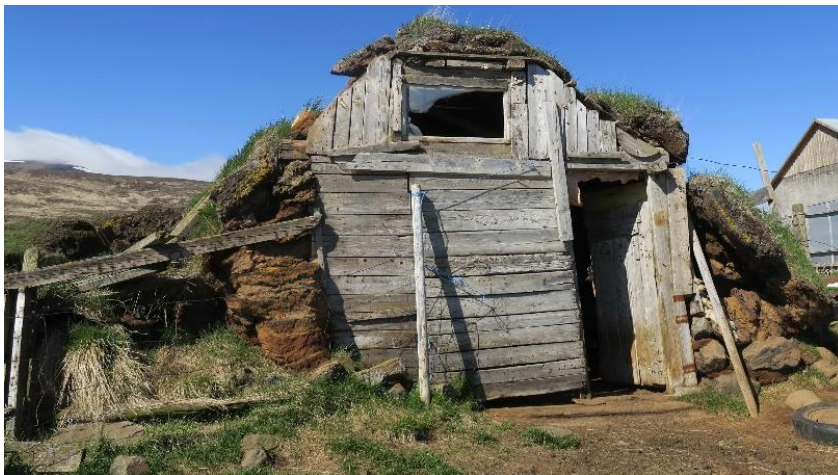
Mynd 82. Mynd til vinstri. Hesthús stóð best, sennilega var það notað lengst þessara húsa /Ljósm.BZ-2018.

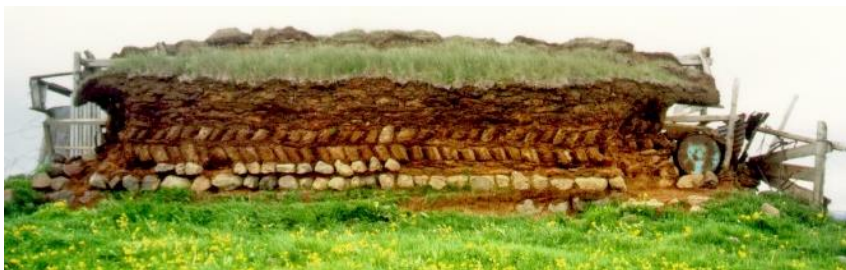
Mynd 87. Neðst í veggjum voru tvær til þrjár raðir (hleðslulög) af grjóti með streng á milli. Þar ofan á var klömbruhleðsla í streng og efstu lögin voru eingöngu úr streng/Ljósm.ABB-1999.

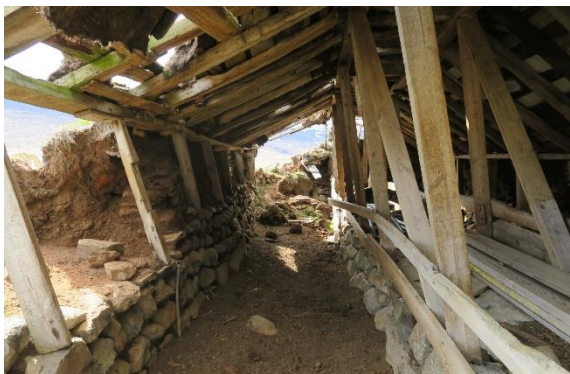
Mynd 89. Fjárhúsin eru tvöföld, tvístæð, garðahús, þ.e. garði er eftir miðju húsi í þeim báðum, tvær krær (fjórar samtals). Húsin eru nú með timburgöflum. Grjóti er hlaðið í streng neðst í veggjum upp undir miðja vegg en að öðru leyti eru þeir hlaðnir úr klömbruhnaus í streng eða eingöngu úr streng/Ljósm.SS-2017.

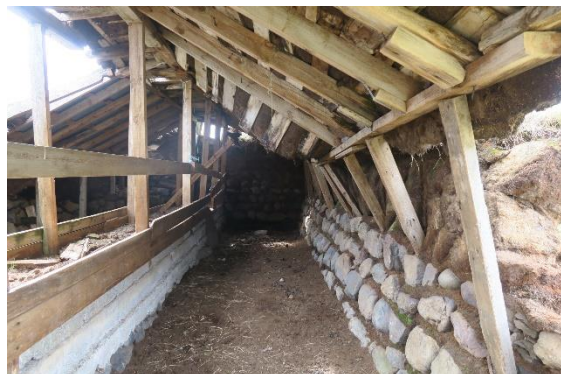
Mynd 90.

Veggir voru hlaðnir úr klömbruhnausum í streng/Ljósm.BZ-2018. Garðarnir í fjárhúsunum voru grjóthlaðnir með streng á milli laga eins og neðri hluti húsveggjanna. Garðar voru með sömu hleðslu og neðri vegg hlutar, með grjóti í streng. Í öðru húsinu var búið að steypa kápu utan á garðann/Ljósm.BZ-2018.

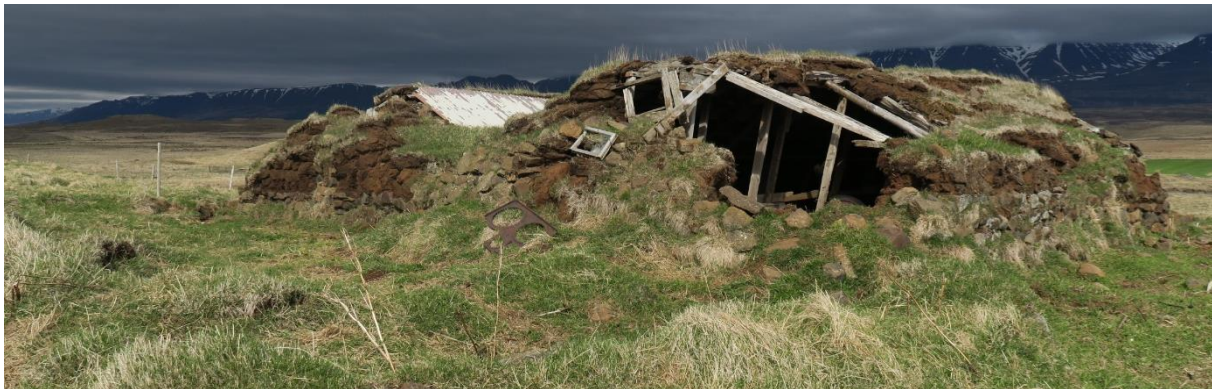
Mynd 91. Heytóft var/er að húsabaki. Hér hafa verið hlaðin upp hey (fúlgur)/BZ-2018.

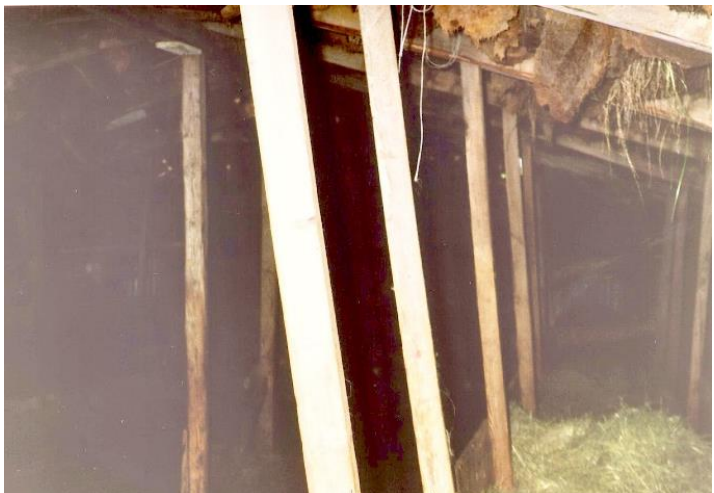
Mynd 94. Hesthús stóð á Steinsstöðum árið 1995. Hey var í stalli við annan langvegginn. Húsið var einása og stóðu stoðir undir ásnum upp af miðju gólfinu. Undir þeim voru stórir stoðarsteinar sem stóðu upp úr gólfinu. Raftar lágu frá veggjastoðum á mæninn og reft var langsum ofan á þá. Skáskotnar stoðir höfðu verið settar undir raftana til að smíða stallinn við. Áreftið var gisið og nærþakið farið að trosna og lafði víða/Ljósm.SS-1995.

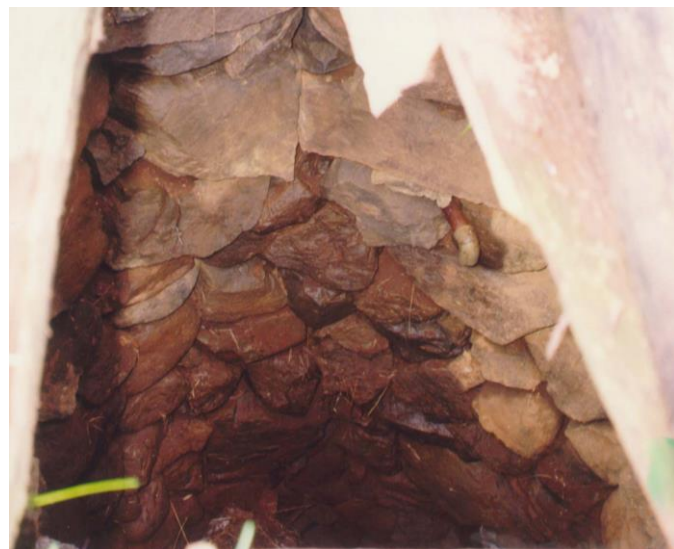
Mynd 97. Brunnurinn er grjóthlaðinn í streng að innan og mjókkar aðeins niður, eftir því sem best var séð. Á honum var vinda til að hala upp vatnsföturnar/Ljósm.SS-1992.

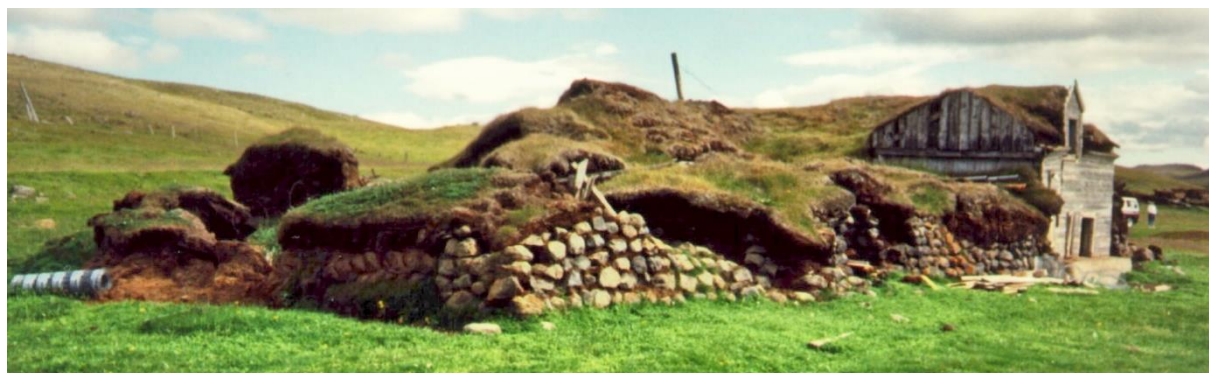
Mynd 101. Næst á myndinni er hesthúsið og þarnaest fjósið, norðan við bæjardyrnar. Veggir búpeningshúsa voru meira og minna hlaðnir úr grjóti (skriðugrjóti) í torf (streng). Hlöðuveggir voru meira úr torfi en grjóti einkum önnur langhliðin. Ríkjandi torfhleðslur voru klömbruhnausar í streng /Ljósm.SS-1989.

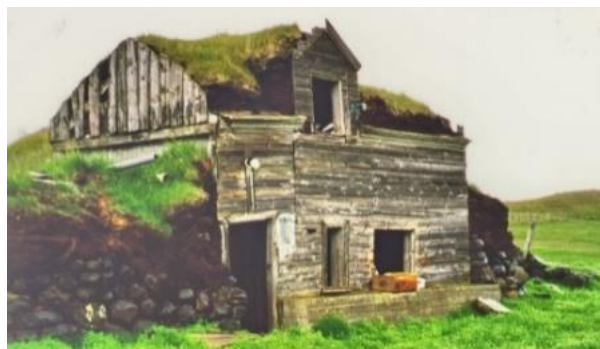
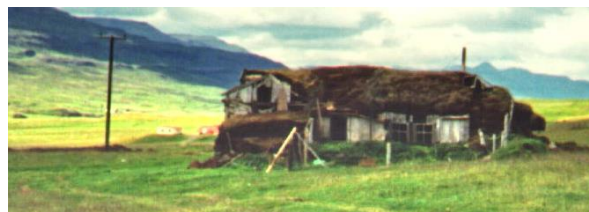
Mynd 102. Hér er horft til bæjarhúsanna úr suðri. Baðstofan er með tveimur gluggum. Gafll framhússins t.v./Ljósm.SS-1989.

Mynd 103. Framhúsið, byggt árið 1934 á grunni skála sem þar stóð í sömu áttir/Ljósm.SS-1992.

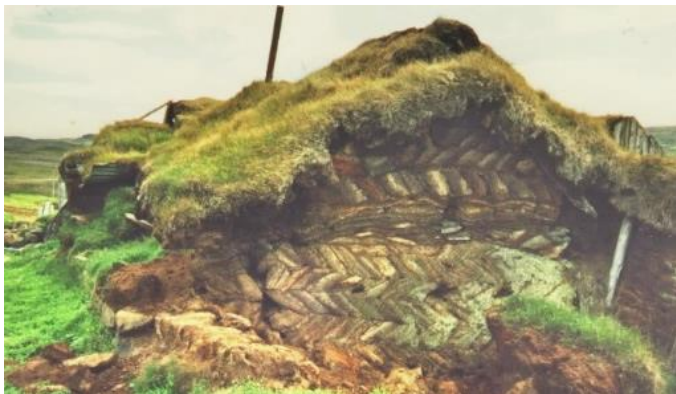
Mynd 104. Torfhleðslur í gafilhlaði fjóshlöðunnar, norðan við bæinn, voru margskonar. Neðst í veggnum var klömbruhleðsla án strengbindingar. Ofan á henni var strengjahleðsla, sem hefur verið efsta lag gafilhlaðsins áður en það var hækkað upp. Uppgildingin þar ofan á var úr klömbruhnaus með streng í milli. Skorið hefur verið sæti fyrir mænisásenda sem hefur verið lagður á steinhellur efst á gafilhlaðinu. Þær voru enn á sínum stað í miðju gafilhlaðinu. Stoðarsteinar voru enn á miðju gólfi/Ljósm.SS-1992.

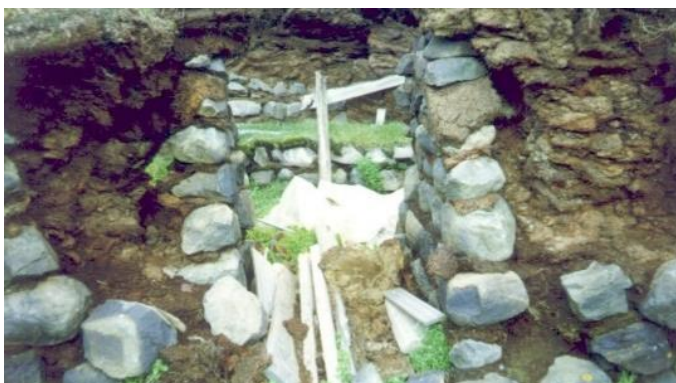
Mynd 105. Allir veggir hesthússins voru hlaðnir upp úr grjóti (skriðugrjóti) í streng og fylltir upp með torfi og jarðvegi. Þessir veggir voru um tveggja metra þykkir. Á myndinni er horft inn um dyr, á stallinn. Uppfyllingin í veggjunum var meira og minna úr afskurði, sem varð til þegar veggir voru snyrtir, og roftorfi (sennilega torfi úr gömlum, eldri veggjum). Hið sama mátti einnig sjá í fyllingu á Álfgeirsvöllum (mynd 88)/Ljósm.SS-1989.

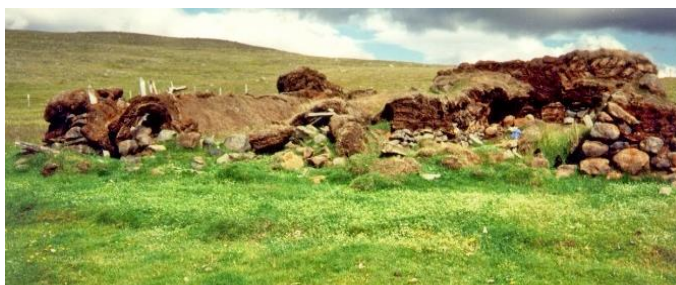
Mynd 107.

Um 70m sunnan við bæinn voru fjárhústóftir (mynd 107). Þetta höfðu verið tvíása, garðahús, með tveimur króm, hvor fyrir 40 ær. Garði var fyrir miðju. Hluti stóð 1989 (mynd 108). Stoðir undir ásum stóðu á garðanum, sem var grjóthlaðinn en timburstokkur ofan á. Þakraftar lágu á hellublöðum á veggjunum. Áreftið var gisið. Megin ásar hússins voru samskeyttir úr nokkrum stykkjum, fremur grönnum trjám/Ljósm.SS-1989, 1992.

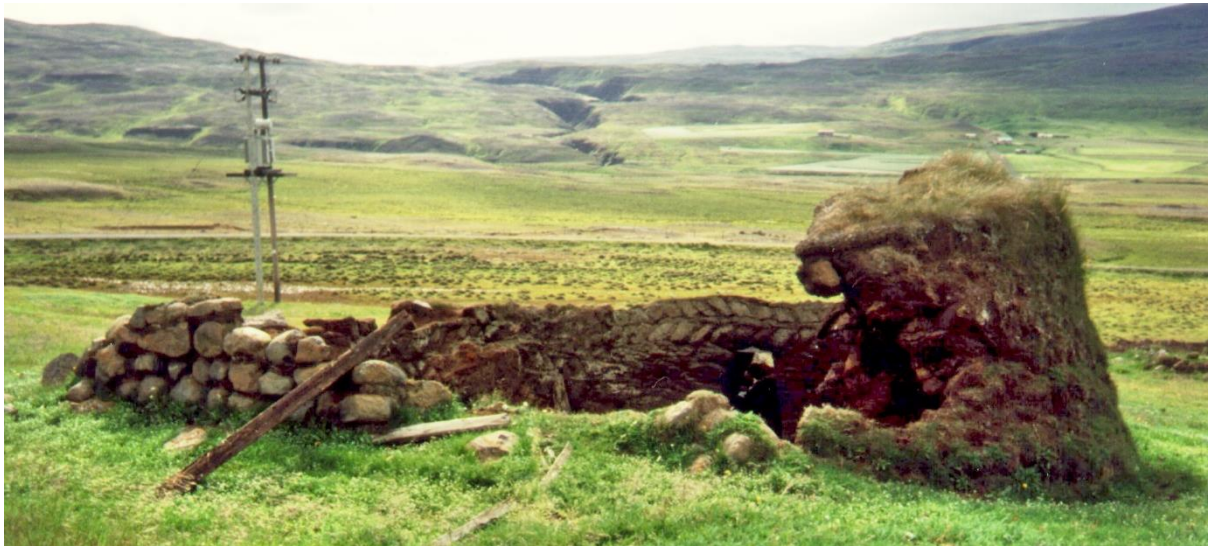
Mynd 109. Hlaðan stóð stök um 10 metrum austan við fjárhúsin. Bæði hlaðan og húsin voru hlaðin úr klömbruhnaus með streng á milli. Hlöðuveggir voru allir út torfi nema austurveggurinn sem var hlaðinn úr grjóti og streng/Ljósm.SS-1992.

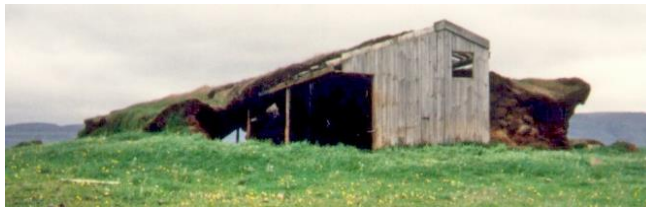
Mynd 110. Geithús hétu beitarhús frá Breiðargerði, um 2km austar og sunnar en heimafjárhúsin voru og snéru timburgaflí til austurs. Þau voru síðast byggð upp á þriðja áratug tuttugustu aldar<sup>68</sup> og voru jöfnuð við jörðu árið 1999 eins og aðrar húsatóftir í Breiðargerði/Ljósm.SS-1989.

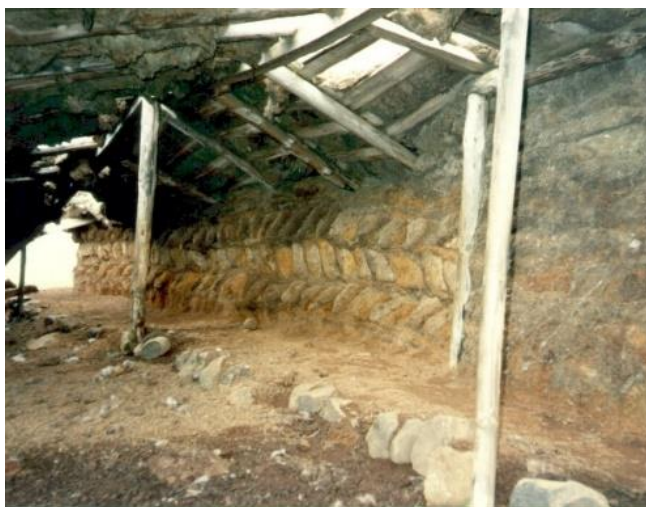
Mynd 111. Geithús voru einása jöтуhús. Ríflega meters breið jata var við langvegg norðurhússins. Fremst var einföld grjótröð. Lega mænisáss markaðist af jötubreiddinni og þess vegna var hann ekki alveg undir miðju húsinu. Stoðir hans stóðu á jötusteinum. Jötustokkar úr viðarborðum hafa verið negldir þar á. Jötubotninn var jafnhár gólfi en hann gæti hafa verið hækkaður með trégólfi. Stoðir voru undir lausholti á parti, á norðurvegg. Raftar lágu ýmist á lausholti eða á veggjunum. Stórgerður klömbruhnaus einkenndi húsin og óvenju lítið var af grjóti, miðað við fjárhús og miðað við að önnur hús í Breiðargerði voru grjótríkari. Geithús stóðu á lítilli hæð með torfrikum mýrarflóum á tvær hliðar þar sem auðvelt hefur verið að rista og stinga torf/Ljósm.SS-1989.

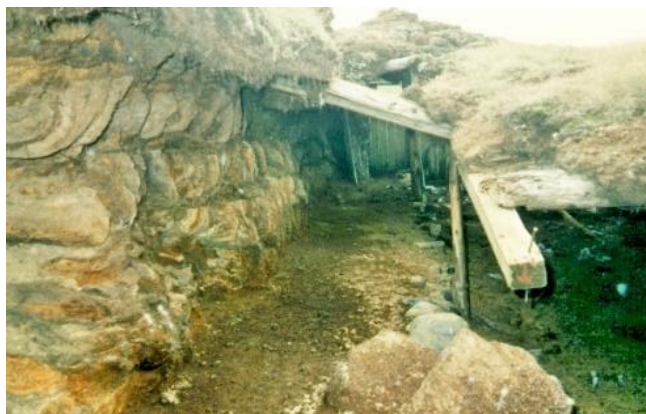
Mynd 112. Sama fyrirkomulag var í suðurhúsinu. Þakraftar lágu á hellublöðum á suðurveggnum, eins og í hinu húsinu. Grjótröð (grjótkantur) afmarkaði jötubreiddina. Jötustokkur var settur ofan á hana. Krær húsanna voru mjóar, rétt um tveir metrar á breidd. Stoðir stóðu á stoðarsteinum undir „langröftum“ sem náðu frá mænisás út á syðri vegginn. Á þær, á milli krónna, hafði verið neglt timburþil/Ljósm.SS-1989.

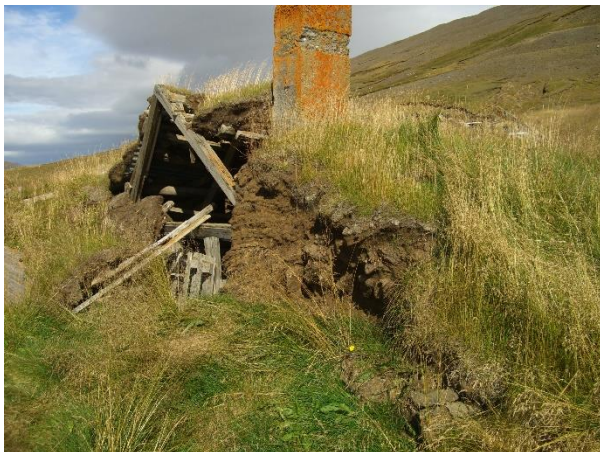
Mynd 114.

Horft er til baðstofunnar (mynd 114) þar sem eldhús var sett inn á 20. öld og sjást hleðslur í útveggjum að hluta til. Á mynd 115 sést sami veggur og sami hurðarfleki, eins og á mynd 113, en tólf árum seinna. Veggirnir voru orðnir vel uppgrónir árið 2017 þannig að hleðslugerðir voru ógreinilegar. Ýmis sveifgrös og snarrótarpuntur voru búin að festa rætur í fúnu torfinu/Ljósm.SS-2017.

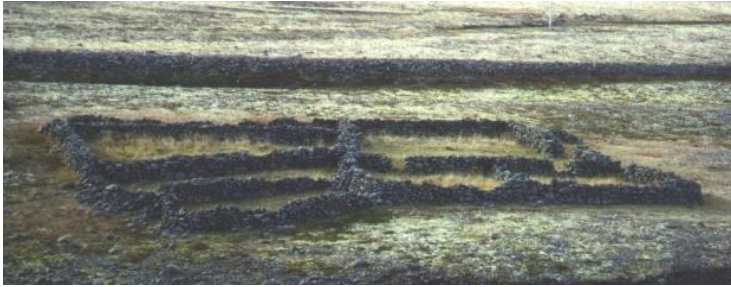
Mynd 116. Hofsrett er ferhyrnd að lögun og virðist hafa verið hlaðin upp eftir þörfum og fjárfjölda. Hún var notuð fyrir Hofsbæina fram yfir miðja 20. öld. Grjótið í hana var týnt upp af eyrunum í kring og réttin hlaðin úr þurru grjótinu/Ljósm.SS-2003 og Loftmyndir ehf.<sup>74</sup>
