# Gamlar torf- og grjóthleðslur í Skagafirði 1987-2017

## Vettvangs- og heimildakannanir

Byggðasafn Skagfirðinga

2018/212

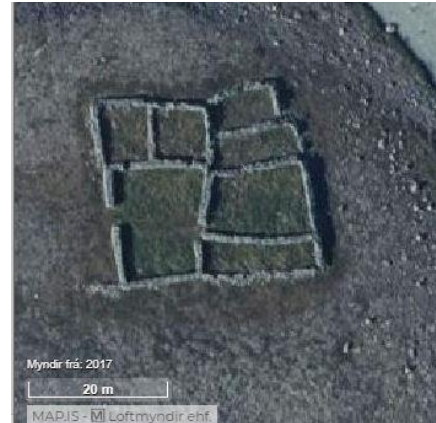
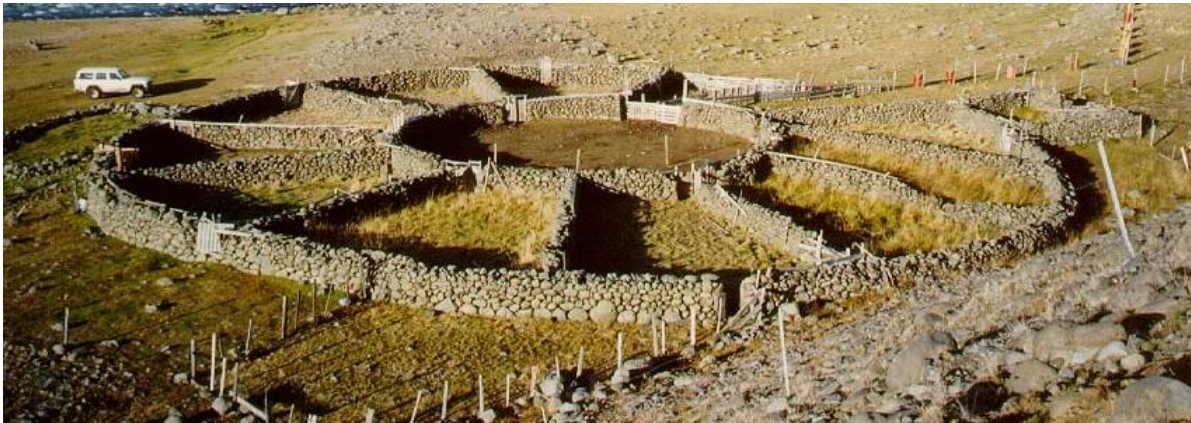
Mynd 117. Almennigur Hlíðarréttar, innsta rýmið, er fullkominn hringur. Innrekstrarhólfíð er hlaðið aðeins út fyrir hringform réttarinnar og þar er ágætur dilkur til viðbótar við þá ellefu sem ytri hringurinn gefur. Réttin er öll hlaðin upp eins og Hofsrett, úr framburði Jökulsár vestari og grjótið týnt upp af eyrunum í kring um hana. Hún er hlaðin úr þurru grjóti, þ.e. eingöngu grjóti (þurrmúr). Þegar réttir voru hlaðnar þurfti fyrst að ákveða hve margt fé almenningurinn varð að rúma, mæla fyrir stærð hans og hefja svo hleðsluna með því efni sem næst var. Réttarstæðið grjóthreinsaðist jafnótt og hlaðið var/Ljósm.SS-2003 og Loftmyndir ehf.<sup>75</sup>

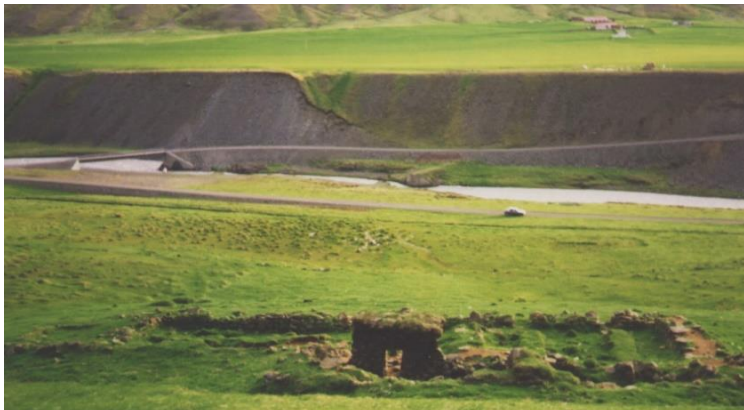
Mynd 118. Guttabúsfjárhúsin voru þrjú tvístöðuhús, garðahús, sem stóðu hlið við hlið, samtals með sex króm og hlaða aftan við. Þau voru notuð fram undir 1960 og voru að mestu niður fallin í kring um 1975. Undir lok 20. aldar mátti enn vel sjá sköpulag húsanna og hleðslugerðir í þeim/Ljósm.SS-1999.

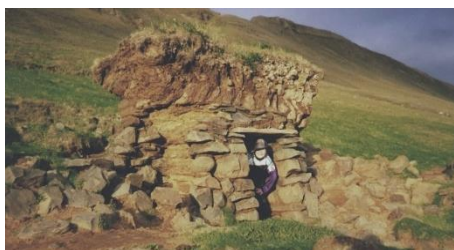
Mynd 121. Sömu tóftardyr úr norðvestri. Tíu ára strákur stendur í dyrunum. Þetta voru lágar dyr, eins og flestar tóftardyr. Torf rýrnar, feyskist og myldast upp með árunum og þess vegna má alltaf gera ráð fyrir sigi á torfveggjum. Annað gildir um grjóthlaðna vegg. Þessar tóftardyr hafa varla verið búnar að síga mikið frá upphaflegri gerð/Ljósm.SS-1999.

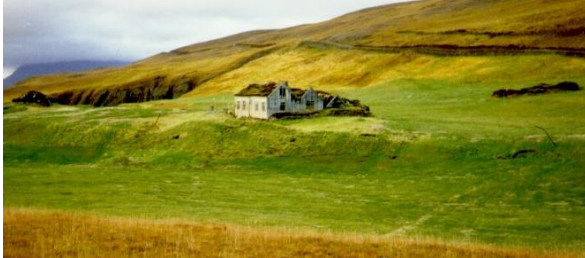
Mynd 122. Horft til Bakkakots úr suðvestri. Austan við bæinn uppi í brekkunni eru leifar fjárhúsa. Önnur fjárhús stóðu utar á túninu, ekki alveg niður fallin 1992. Bæjarhúsin var búið að þilja að utan og ryðja burtu torfveggjum að hluta til/Ljósm.SS-1992.

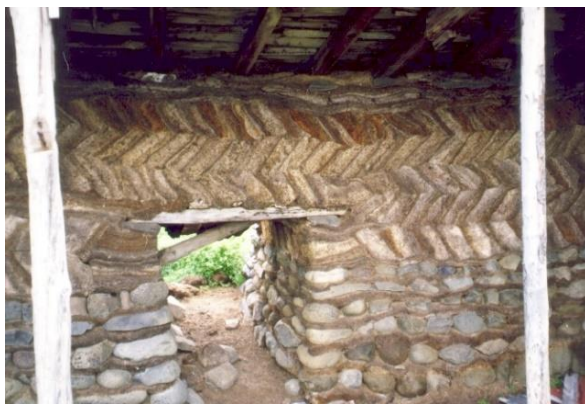
Mynd 123. Myndin sýnir tóftardyr milli hlöðu og fjárhúsa í Bakkakoti. Ríkjandi hleðslugerð í búpeningshúsunum þar var klömbruhleðsla í streng en í hlöðunni og í fjárhúsunum var hleðslan nánast strengjalaus, eins og sést á myndinni. Veggir voru hlaðnir upp í 1,2-1,5m hæð úr fremur smáu skriðugrjóti í streng og þar ofan á úr klömbruhnaus. Raftar lágu þversum yfir tóftardyrnar eins og í Guttabúi/Ljósm.SS-1992.

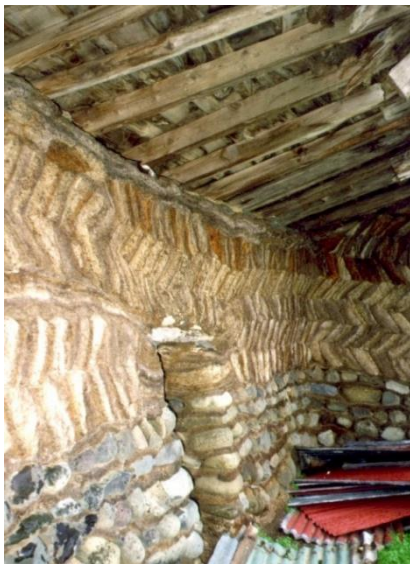
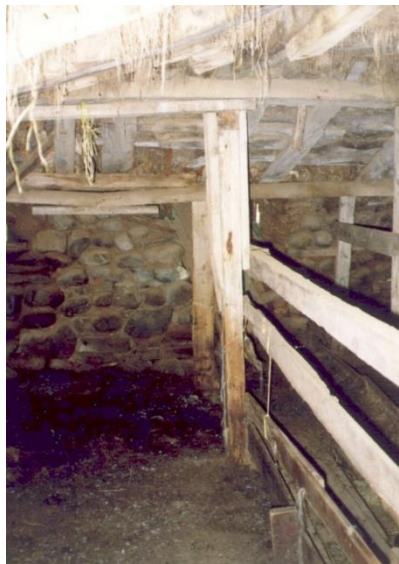
Mynd 124. Til vinstri.  
Mynd 125. Til hægri.

Í hlöðu (mynd 124) og í fjárhúsunum (mynd 125) lágu raftendar á smáum steinhellum ofan á veggjum. Raftar lágu frá veggjum á mænisás og þétt reft var á raftana. Hlaðan var einása en fjárhúsin tvíása. Stoðir undir hlöðuás stóðu á niðurgrofnum stoðarsteinum. Á mynd t.h. er horft inn eftir einni kró fjárhúsanna. Garði er úr timbri. Ekki sást hvort hleðslur voru undir honum en stoðir undir ásum og þvertrjám stóðu á steinum við garðann. Garðastokkarnir, úr borðviði, voru negldir á stoðirnar. Þverbitar lágu milli veggja

og ofan á þeim. Nokkrar stoðir stóðu undir þverbitunum. Grind fjárhúsanna var öll í bútum, margbætt og löguð. Hér virtist húsgrindin upphaflega hafa verið með sömu einkennum og í eldhúsinu á Syðra-Skörðugili<sup>80</sup> að því leyti að þverbitar lágu á veggjunum en þessi hús voru miklu breiðari og með tveimur mænisásum. Einn dvergur stóð enn á þvertré undir ás. Þeir hafa sennilega dottið eða verið fjarlægðir og stoðum fjölgað eftir því sem þurfti og þær þá látnar standa á gólfi undir mænisásum en ekki á dvergum á þverbitunum. Tré voru víða bætt/Ljósm.SS-1992.

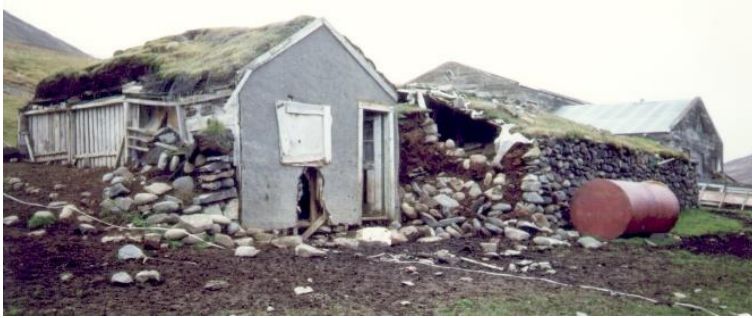
Mynd 126. Fjárhús stóðu um 30m vestan við íbúðarhúsið frá 1947. Nær á mynd er skemma. Þessi húsin voru byggð upp af grunni gamla torfbæjarins. Fjærst er steinsteypt fjárhús. Veggir húsanna, voru hlaðnir úr skriðugrjóti í streng. Torfið var svo veðrað á ytri hlið veggjanna að það sást aðeins í það á stöku stað/Ljósm.SS-1990.

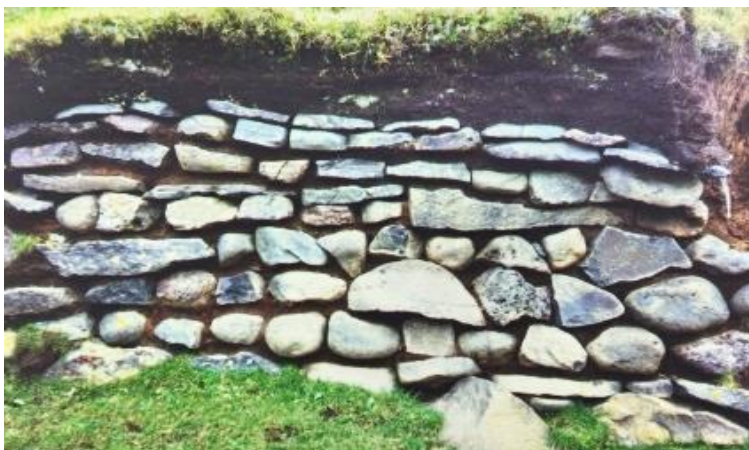
Mynd 128.

Efsti hluti veggjanna var eingöngu úr streng. Sennilega voru það uppgildingar frá því að húsunum var breytt úr íveruhúsum í búpeningshús. Norðurkampur (endi) vesturveggjarins t.h. sýnir veggjaþykktina, sem var um 1,2 m neðst og um 70sm efst. Veggirnir voru tvíhlaðnir og uppfyllingin var mjög tyrfin. Menn höfðu bundið vel með torfi þversum yfir vegginn/Ljósm.SS-1990.

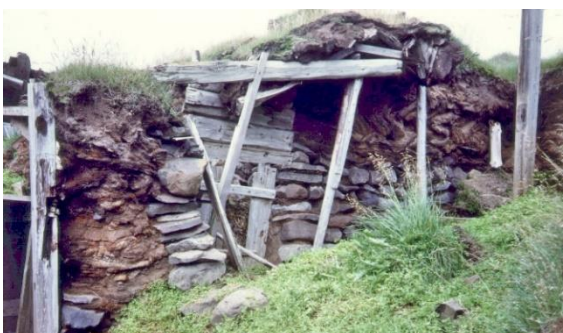
Mynd 132.

Milliveggur kofa og hlóðaeldhúss, eldhúsgafl (mynd 132) og fjósveggur (mynd 133) báru sömu hleðslueinkenni. Ytri kápa (hlið) veggjanna var að mestu hlaðin úr skriðugrjóti upp í 1,5-2m hæð. Efri hluti veggjanna var hlaðinn úr klömbruhnaus í streng, nema innri hlið hlóðaeldhússins sem var kofamegin, var alveg úr streng. Hlaðið var úr streng ofan við grjóthleðslur. Klambra var í uppgildingum þar ofan á, án strengbindingar á milli laga. Efsti hluti fjósgaflsveggs var snidduhlaðinn. Grindarviðir voru ekki auðlæsilegir en virtust vera allt í bland flettur rekaviður og sagaður, endurunninn húsviður/Ljósm.SS-1992.

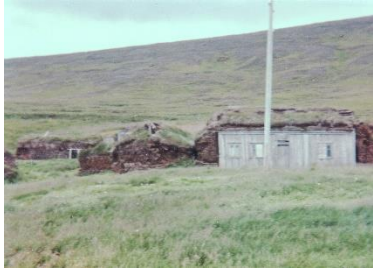
Mynd 134.

Mynd 134 var tekin um 1980. Hún sýnir framhúsið frá 1904 og búr norðan við það, sem síðast var notað til að hýsa lömb og kálfa. Þar fast við sér í fjósgaflinn. Ofan við, með dyrum á, er heyhlaða sem var rifin um 1995. Lengst til vinstri sér á horn „kofans á hlaðinu“ sem svo kallast. Á mynd 135 sem tekin var 1999, sjást húsin sunnan við framhúsið. Á milli framhúss og næsta timburþils, sem er á hesthúsi, var hesthúskofi og rétt. Syðsta húsið var hænsnakofi. Þar var áður smiðja og heitir Smiðjuhöll þar sem hænsnakofinn stóð. Hesthúsið, sunnan við réttina, var byggt um 1960 í autt bil á milli smiðu og réttar. Veggir flestra húsa á Tyrfingsstöðum voru meira en minna hlaðin úr torfi/Ljósm.:EH-1980, KG-1999.

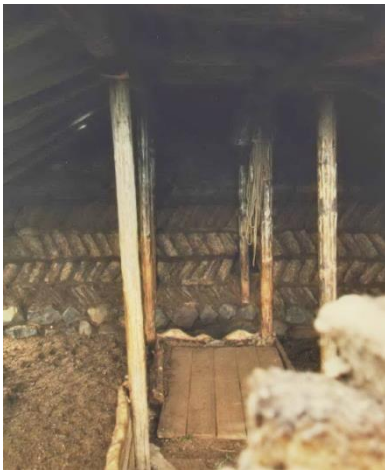
Mynd 136. Bogahlaðnar tóftardyr á húsunum „suður og niður“ stóðu til 1995. Allir veggir hússins voru hlaðnir úr klömbruhnaus í streng. Tvö til þrjú neðstu lögin voru hlaðin úr grjóti í streng.

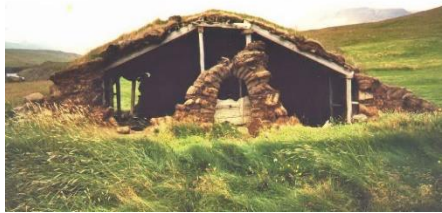
Mynd 137. Horft er inn eftir garðanum á norðurvegg fjárhúsanna „suður og niður“. Þau voru síðast notuð sem hesthús. Þessi hús voru tvíása og stóðir undir mæniasásam virtust standa á stoðarsteinum á grjóthlöðnum garðanum. Baðkar var steipt í garðann einhvern tíma um miðja 20. öld, við garðendann (garðahöfuðið). Þá hefur verið steipt í garðann þannig að hleðslan undir var ekki vel sýnileg/Ljósm.SS-1994.

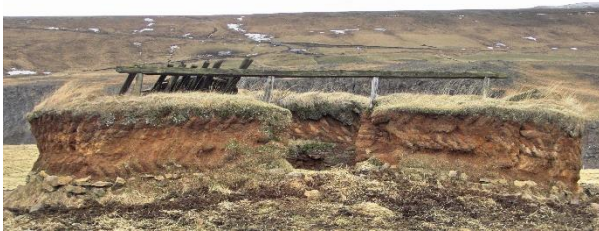
Mynd 138.

Fjárhúsins „út og niður“ (mynd 140) voru með hlöðu (mynd 138). Þetta voru samstæð tvíása garðahús. Á báðum voru veggir hlaðnir úr grjóti í torf í neðri hluta en klömbruhnausahleðsla var í efri hluta nyrðri húsanna en í þeim syðri var strengjahleðsla. Húsin voru með timburþili. Hlaðan var einása. Þar voru stóðir undir mæniasás og raftar lagðir á hellublöð á veggjum og á ásin, eins var í fjárhúsunum. Mest öll hlöðuhleðsla var án strengbindingar og hnausar lagðir í sömu átt. Neðri hluti innri hliðar hlöðunnar var strenghlaðinn þannig að greinilegt var að klömbruhleðslan var uppgilding/Ljósm.SS-1994.

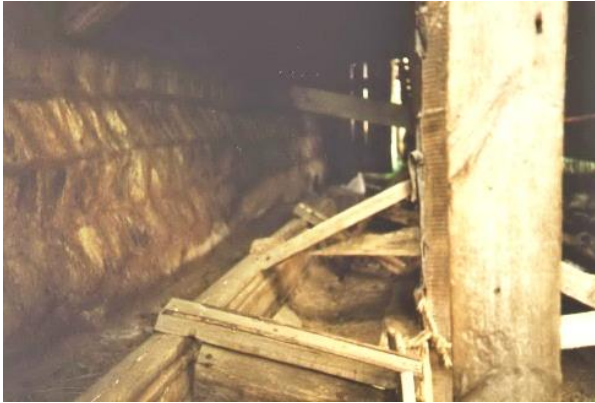
Mynd 141.

Klömbruhleðsla í hesthúsveggjum (mynd 141) sunnan við bæ á Tyrfingsstöðum var með sömu einkennum og veggir margra annarra búpeningahúsa þar. Fremur stórgerðir klömbruhnausar hlaðnir í streng. Húsið var byggt um 1960 og hleðslur voru frá þeim tíma. Stallur, úr tré, var við norðurvegginn og tréborð voru lögð ofan á moldargólfið sem undirdekk í „básam“ hússins í stað básatorfs (mynd 142)/Ljósm.SS-1994.

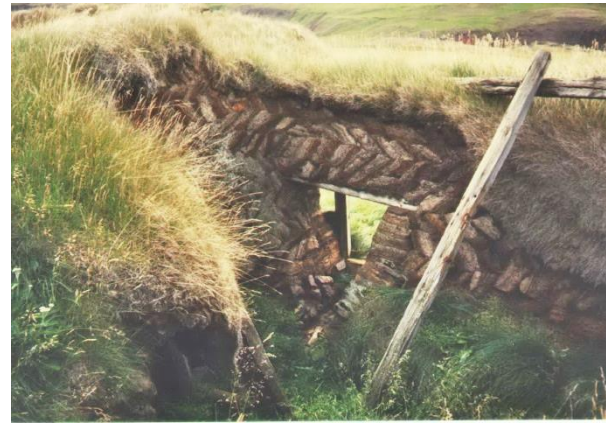
Mynd 144.

Hólhús voru tveggja króa, tvíása garðahús, fjárhús sem stóðu niður undan bænum. Veggirnir voru klömbruhlaðnir í streng nema yfir tóftardyrum (mynd 144) þar sem enginn strengur sást á milli hnauslaga og þar mátti sjá klömbrur lagðar til sömu áttar ofan á dyrunum. Húsin voru vel viðað miðað við stærð, með sverum stoðum undir ásum og víða mátti sjá langa ryðgaða járngaúra standa út í loftið á grindartrjánnum. Við eftirgrennslan kom í ljós að þessi sveru tré voru eyfirskir bryggjuviðir, keyptir á uppboði á fyrri hluta 20. aldar/Ljósm.SS-1994.

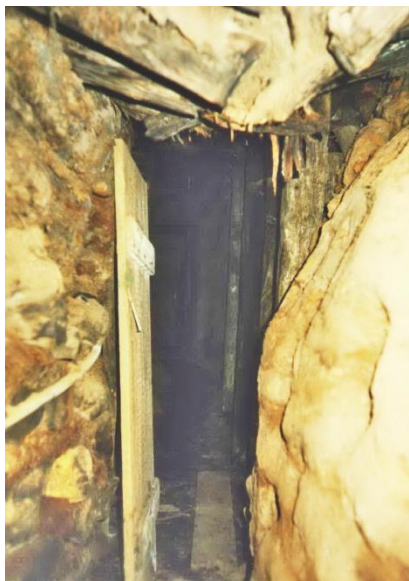
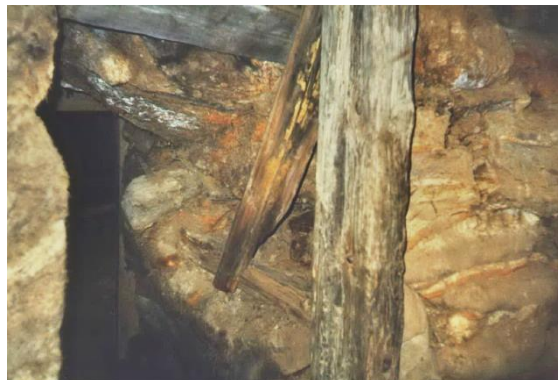
Mynd 145. Á myndinni er horn við dyr inn í lambakró (búr) á milli eldhúss og ganga sem liggja til fjóssins. Í bænum mátti líta margskonar upp-gildingar, viðgerðir og ýmis afbrigði torfstungu.

Ríkjandi hleðslugerð var klömbruhnaus með streng á milli. Neðstu lög hleðslunnar voru úr grjóti í streng og svo úr torfi upp úr. Húsviðir voru af ýmsu tagi eins og sést á myndinni, borðviður, rifinn rekaviður og ýmis önnur afbrigði, nýleg og magnotuð/Ljósm.SS-1994.

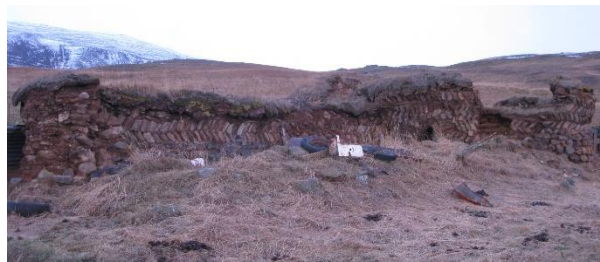
Mynd 147. Stórhús eru vel upp hlaðin úr klömbruhnaus og streng/Ljósm.BZ-2010.

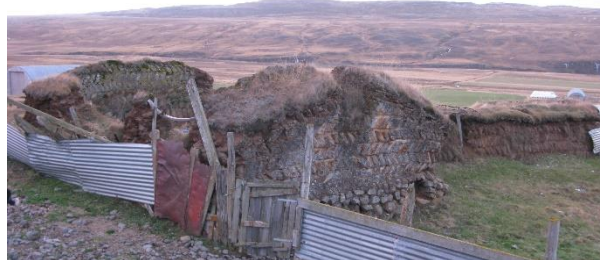
Mynd 148. Hlöðuveggir eru enn háir og stæðilegir. Undirstöður veggja eru grjóthlaðnar, með grjóti í streng. Mest ber á stórstungnum klömbruhnausum í hleðslunni/Ljósm.BZ-2010.

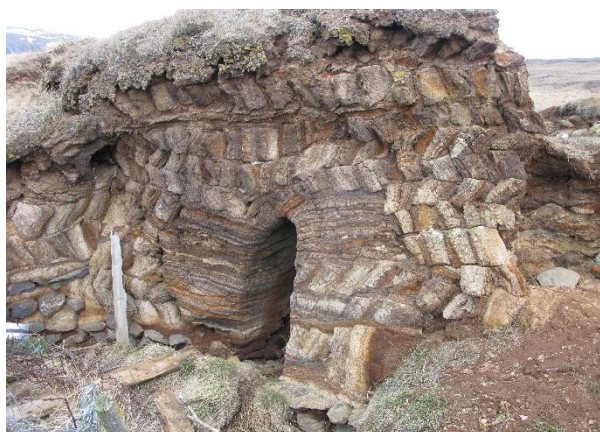
Mynd 149 a og b. Bogahlaðnar tóftardyr milli hlöðu og húsa eru glæsilegt afbrigði torfhleðslu. Þessar dyr eru frábrugðnar þeim bogadyrum sem áður hafa komið fram að því leyti að annaðhvort hefur hleðslumaður ætlað að sýna leikni sína eða að búið er að marggilda upp dyrnar. Á annan veginn eru strengir og hornhnausar og ofan við þá, þeim megin, tekur klömbruhleðsla við. Á móti er klambra hlaðin í streng, og hlaðin fyrir horn. Stuðlahleðsla er yfir dyrum. Þetta er tvöfaldur um 2m þykkur veggur. Eins og sjá má á innri hlið veggja er víða búið að gilda þá upp. Við tóftardyrnar eru, að því er virðist, tvær uppgildingar. Klömbruhnausar liggja ýmist í sömu átt eða þeir víxlleggjast að hefðbundnum hætti og efsti hluti langveggjarins hefur verið lagaður/Ljósm.SS-2002, BZ-2010

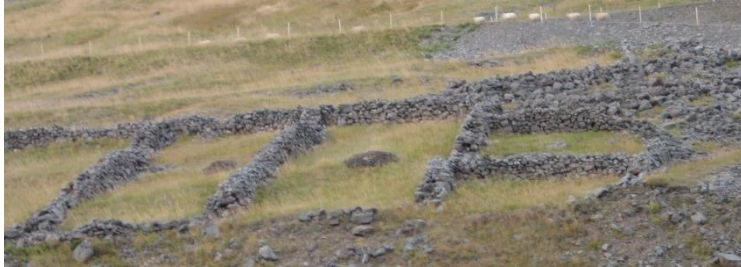
Mynd 150.

Réttin var öll hlaðin úr skriðugrjóti (þurru grjóti). Nú eru aðeins eftir af henni dylkar sem voru fjallmegin meðfram almenningnum (mynd 150). Norðurá byrjaði að naga af dilkunum sín megin um 1910 og nú er hún búin að hreinsa alla vesturdilkana burtu ásamt almenningnum/Ljósm.SS-2010, Loftmyndir ehf.<sup>93</sup>

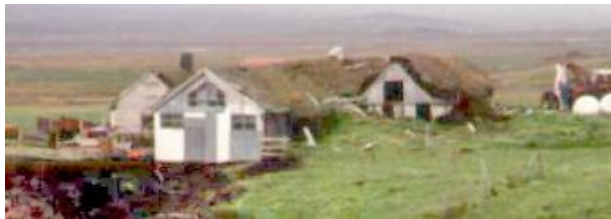
Mynd 152.

Mynd 152 sýnir austurenda baðstofunnar, lengst til hægri. Til vinstri með strompi á er framhúsið. Geymsla (búr) var í milli og búið var að lengja hana til suðurs. Á Mynd 153 er norðausturgafi baðstofunnar/Ljósm.SS-1988.

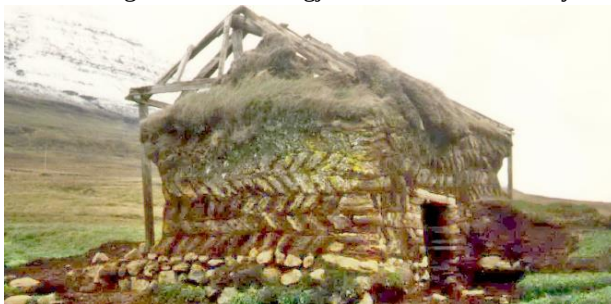
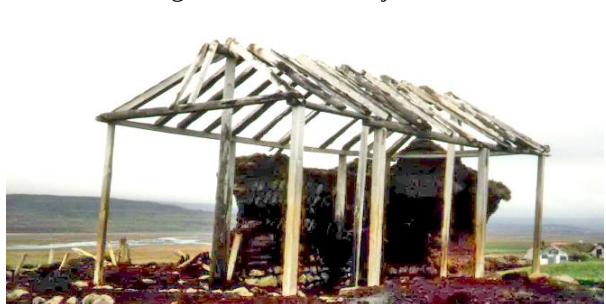
Heyhlaða á Litlu-Sólheimatúni var hlaðinn úr klömbruhnaus í streng. Húsgrindin var einföld, einása, raftar lágu af lausholtum á ás. Stórir stóðarsteinar stóðu hálfir upp úr miðju gólfinu og undir veggjastoðum/Ljósm.SS-1988.

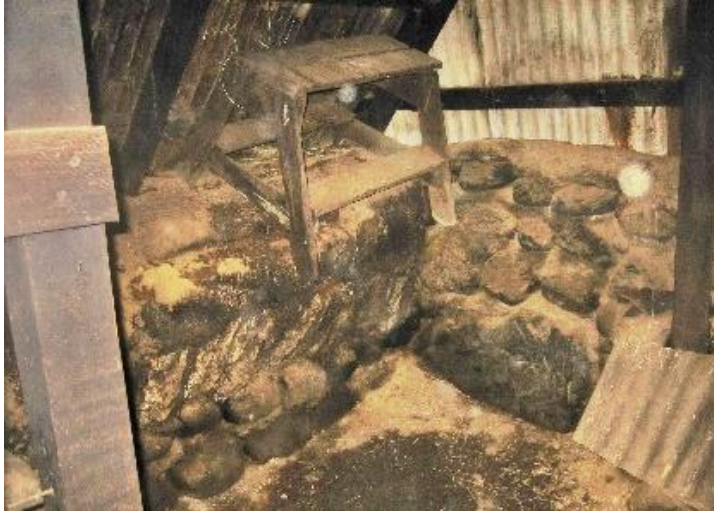
Mynd 158. Neðst í vegg er grjót í streng og klömbruhleðsla þar ofan á sem blasa við í hleðslum kofans og hafa örugglega verið margnotuð, í öðrum húsveggjum, áður en þau lentu þarna. Eldstó er á miðju gólfinu/Ljósm.SS-2009.

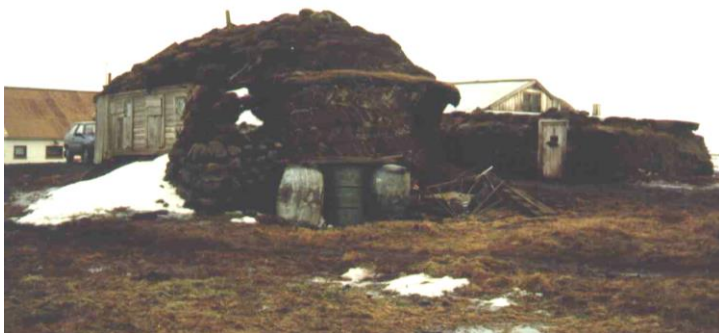
Mynd 160. Neðri myndin er af austurafli baðstofunnar. Hann var hlaðinn úr stórum klömbruhnausum en í suðurveggnum var grjóthleðsla í streng. Húsið til hægri var fjósið, sem var notað fram um 1990. Það var að mestu hlaðið upp með klömbruhnaus í streng. Í norðurvegg þess var grjót í streng ríkjandi hleðslugerð. Veggir þess voru um 2m þykkir. Valdimar Stefánsson, bróðir Fjólu, sá lengi vel um torfviðgerðir á Minni-Ökrum/Ljósm.SS-1987.

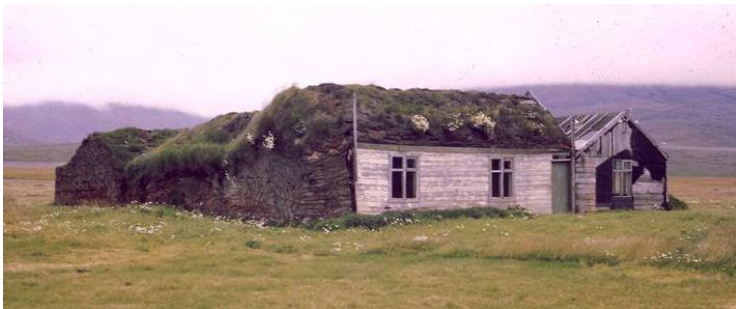
Mynd 162. Framhúsið er næst á myndinni, þá er baðstofa með geymslu í endanum fjær og aftast, til vinstri, er hesthús-gafl. Hægra megin við framhúsið er stofa. Gaflar hússins voru ýmist eingöngu hlaðnir úr streng eða úr klömbruhnaus í streng. Í veggjum íbúðarhúsanna var aðeins grjót í undirstöðum/Ljósm. Einkaeign-1975.

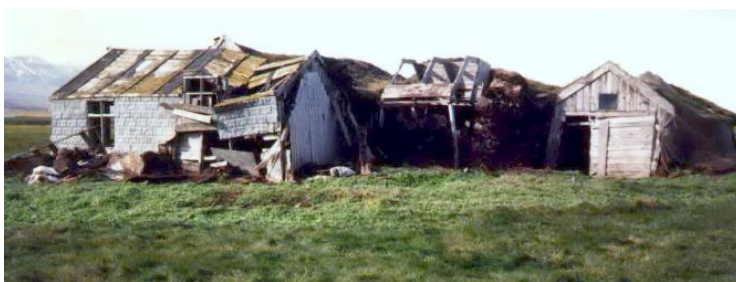
Mynd 163. Sunnan við framhúsið var blikklædd stofa. Hægra megin var hana var búr og við hliðina á því lengst t.h. var hesthús. Veggirnir, bæði milliveggir og austurveggur hesthússins, voru hlaðnir úr klömbruhnaus í streng og tvö neðstu lögin voru úr grjóti í streng, eins og að norðanverðu/Ljósm.SS-1988.

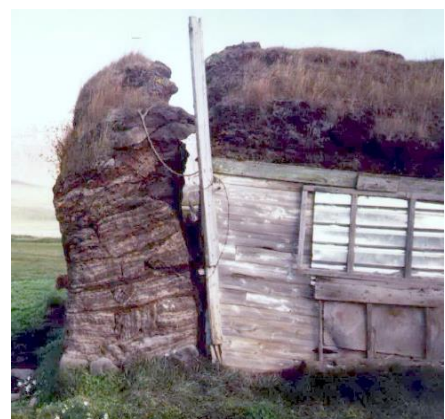
Mynd 164. Horn gaflhlaðsins við norðanverðan stafn framhússins voru hlaðin úr efnismiklum hornhnausum. Að öðru leyti var þessi gafl úr klömbruhnaus. Strengur var allsstaðar á milli hnausa/ SS-1988.

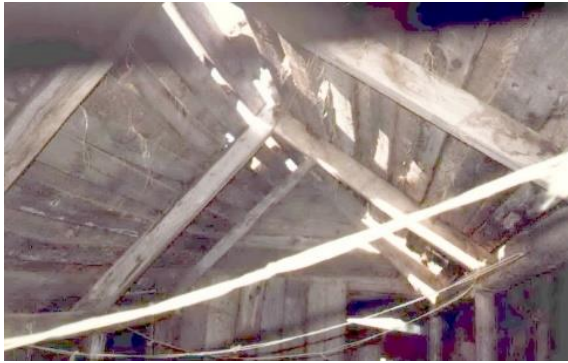
Mynd 165.

Fremur gisin liggjandi súð lá á þaksperrum á búrinu (mynd 165), sem var með einfaldri bindingsverksgrind. Húsið var þverbitalaust. Stoðir stóðu á stoðarsteinum meðfram veggjum, undir lausholtum. Í hesthúsinu (mynd 166) var stallur við austurvegginn. Smíðaður úr borðum eins og stökkur og negldur á stoðirnar sem héldu lausholtum uppi. Stoðirnar stóðu á stoðarsteinum meðfram veggjum. Ofan á lausholtum lágu raftar (sperrur) sem negldir voru saman í toppinn. Langbönd lágu þétt og á þeim(súð). Langveggir voru hlaðnir úr streng en norður-gaflinn var hlaðinn úr leirríkum klömbruhnausum, með þunnristu vallendisstorfi á milli/ Ljósm.SS-1988.

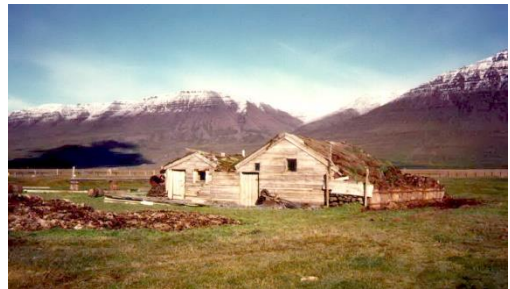
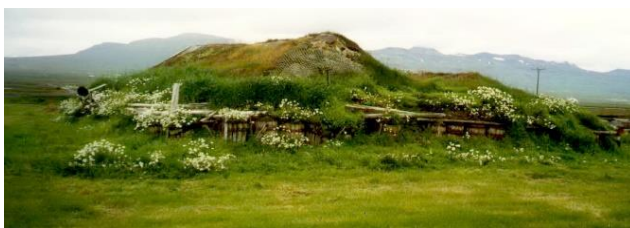
Mynd 168.

Fjósið (síðast hesthús) og fjárhús. Horft er til austurs að húsunum með áratugs millibili, árið 1999 (mynd 167) og 1988 (mynd 168). Allar hleðslur á ytri hlið veggjanna voru úr lagi gengnar og grasi vafðar þannig að ekki var unnt að sjá hleðslurnar utan frá/Ljósm.SS-1999, 1988.

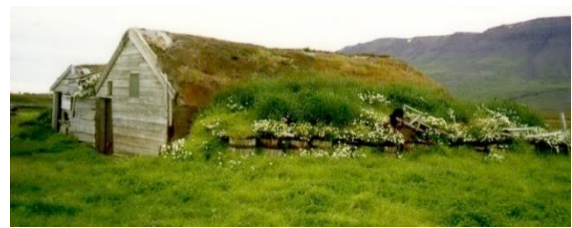
Mynd 170.

T.v. er horft til húsanna úr austri til vesturs og t.h. er horft til þeirra úr suðri. Búið var að raða síldartunnum allt í kring um húsinn til að verja veggina, en tunnurnar ollu því að gras settist í þá og þeir gróu upp og fúnuðu. Húsapunktur var enn ráðandi jurt á þökunum en á veggjunum voru ýmsar tegundir túngrasa sem þurfa raka til að lifa. Af þeim mátti ráða að raki og rotnun var í veggjatorfinu/Ljósm.SS-1999.

Auðvelt var að skoða innanverðar hleðslur í húsunum. Neðst í veggjum fjárhúsanna voru fjögur grjóthlaðin lög með streng á milli. Ofan á var hlaðið með klömbruhnaus í streng, í um 1,60m hæð. Veggirnir höfðu verið gildaðir upp með sniddu hér og hvar, einkum efstu lögin. Innri hlið fjósveggja var hlaðið úr grjóti í streng upp í 70-90sm hæð og upp úr með klömbru- eða kvíahnaus í streng.

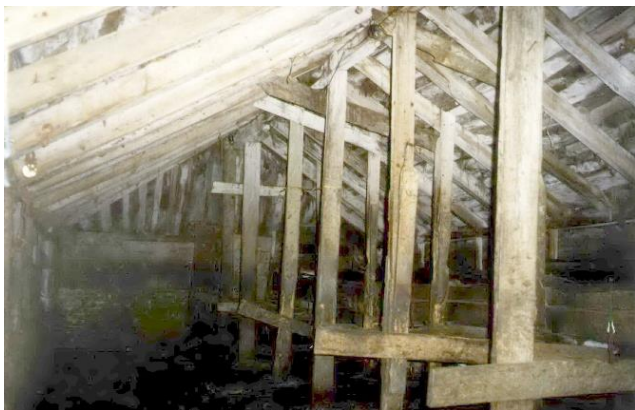
Mynd 171. Í fjósinu (hesthúsinu), sem var einása hús, voru stoðir undir mænisás og undir lausholtum (syllum). Tréborð voru negld á milli þeirra, frá útstoðum á innstoðir, til að afmarka básana. Stallurinn var tréstokkur úr timbri og náði allan langvegginn. Undir honum vottaði fyrir grjótröð sem gæti hafa verið frambrún jötu á fjóstíma hússins /Ljósm.SS-1999.

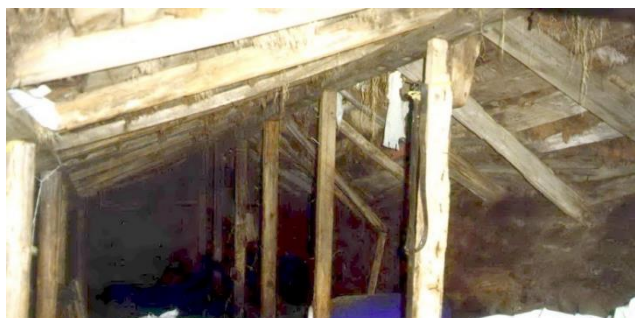
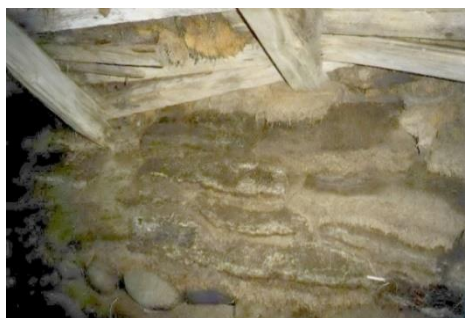
Mynd 172a.

Fjárhúsið var talsvert breiðara hús en fjósið. Stoðir undir mænisásnum stóðu á garðanaum. Við annan langvegginn (mynd 172a) voru stoðir undir lausholti (syllu) og raftar lagðir þaðan á ásin en á móti, á hinum langveggnum (mynd 172a og b), lágu raftarnir beint af veggnum á ásin. Áreftið var gisið. Innri hlið fjárhúsveggja var hlaðin úr grjóti í streng og ofan við grjóthleðsluna voru ýmist gamlar klömbruhleðslur eða uppgildingar úr roftorfssniddu/Ljósm.SS-1988.

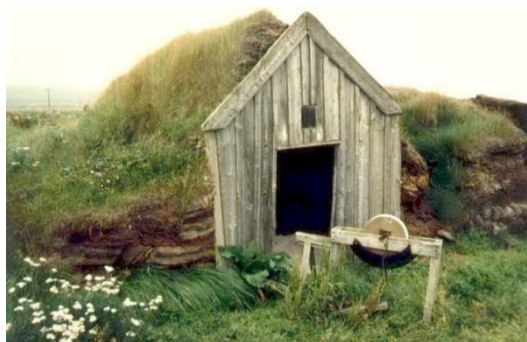
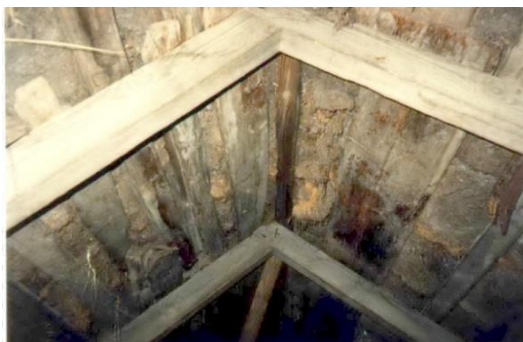
Mynd 174.

Úti fyrir bæjadyrum var hverfisteinn, fótstigið „brýni“ til að skerpa ljá og hnifa á. Húsveggir voru hlaðnir úr streng. Hornhnausar, lagðir í streng, mynduðu öll horn. Tvö til þrjú grjótlög voru neðst í veggjum, með streng á milli laga. Á húsinu var sperruþak. Tunnustafir voru víða notaðir sem árefti (mynd 174). Slagpilið var úr borðum „1 á 2“. Þarna var húsapunktur mest áberandi en einnig ýmis túngrös, vallhumall og baldursbrá/Ljósm.SS-1991.

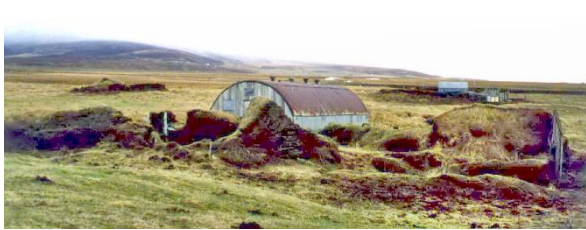
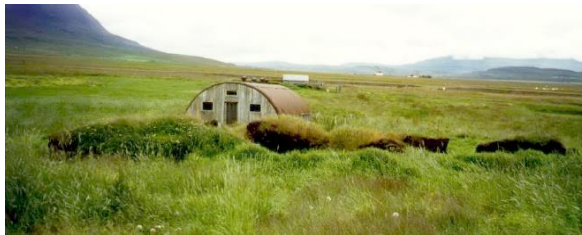
Mynd 177.

Hér er horft yfir bæjarstæðið af Gægi úr norðri með þriggja ára millibili, árið 1988 t.v. og 1991 t.h. Bæjardyrnar voru lengst t.h., baðstofan lengst t.v. Bárujármsbraggi var aftan við bæinn. Fjær (sunnar) voru fallin fjárhús/Ljósm.SS-1991.

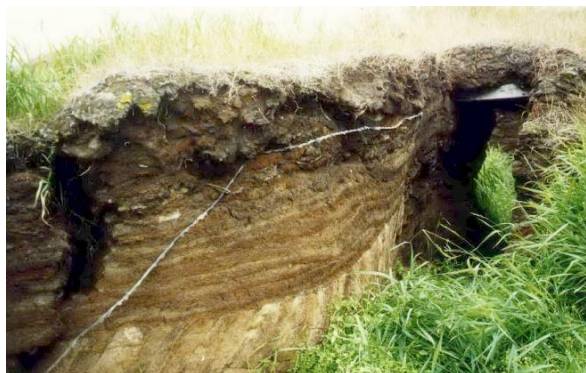
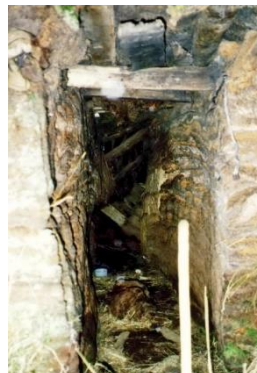
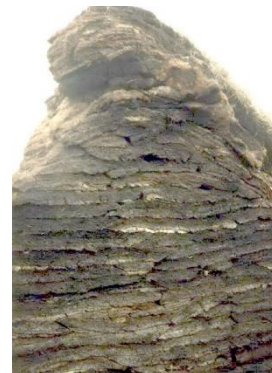
Mynd 178.

Bæjargöngin voru sveigð. Neðri lög veggjahleðslunnar voru hlaðin úr stórum leirríkum klömbruhnausum en einhvern tíma hafa veggirnir verið teknir niður og gildaðir upp með streng. Tvö spor eftir bita sjást við hvítu línuna á myndinni. Á mynd 179 sést hvernig bitunum var komið fyrir í göngunum. Þeir lágu á veggjunum þversum yfir göngin og ás þar ofan á (mynd f.m.). Mynd 180 er af strenghlöðnum baðstofufagfli/Ljósm.SS-1988.

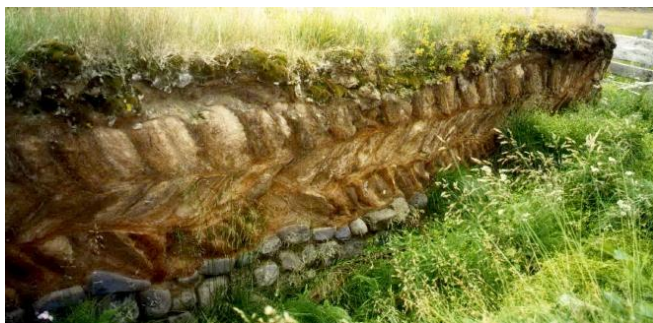
Mynd 181. Veggir fjárhúsanna voru hlaðnir með grjóti í streng fyrstu fjórar til sex raðirnar og ofan á og uppúr var ýmist klömbruhleðsla í streng eða eingöngu strengur. Reft var yfir tóftardyrnar en þær voru hlaðnar með klömbru fyrir horn. Hlaðið var með klömbru fyrir öll horn á þessum húsum en það sem sjá mátti á hleðslum neðri húsanna (vestari) voru stuðlahlaðin horn, með hornhnausum í streng. Bæði fjárhúsin voru garðahús. Þau voru tveggja króa með garða fyrir miðju og tóku um 80 ær/Ljósm.SS-1999.

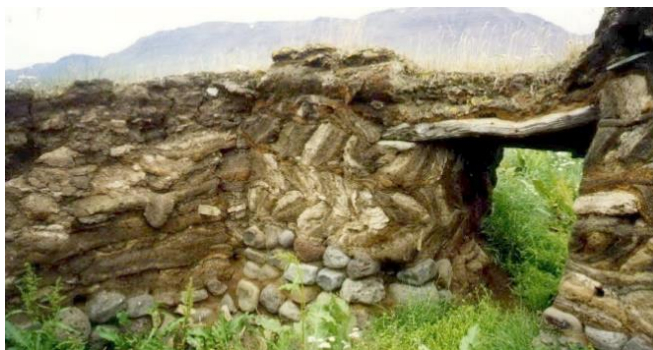
Mynd 182. Hér sést að hlöðuveggir hafa verið marg uppgildaðir. Langveggsendinn (t.v. á neðri myndinni) er hlaðinn úr streng. Efst sér í uppfyllinguna. Að utan var þessi sami veggur hlaðinn úr klömbru í streng. Gaflinn, þar sem tóftardyrnar eru, hefur einnig verið bættur. Dyrnar eru hlaðnar fyrir horn með klömbruhnaus í streng. Raftar eru lagðir yfir dyrnar og tyrft á þá /Ljósm.SS-1999.

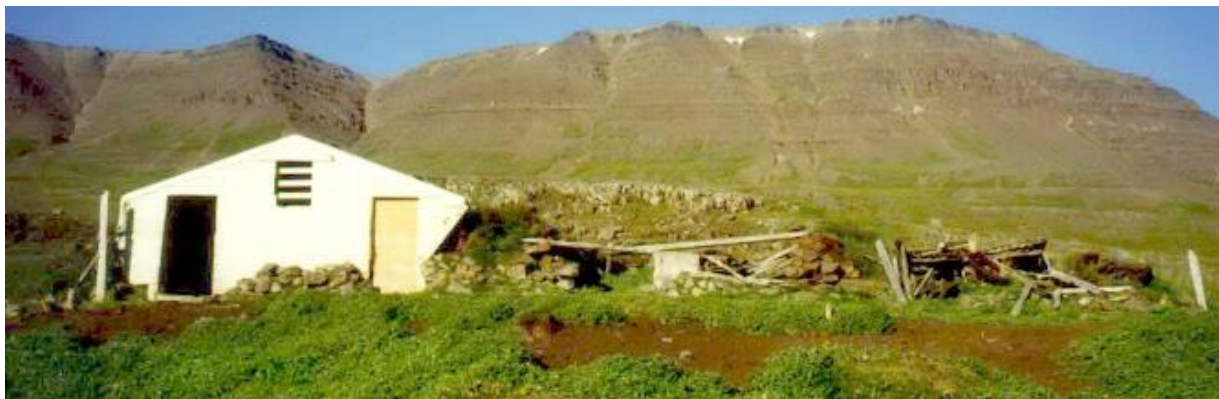
Mynd 183. Árið 1999 stóðu þessi búpeningshús, annars vegar hesthús, hins vegar fjárhús. Á bakvið var fallin torf- og grjóthlaðin hlaða. Við hlið húsanna sem stóðu, voru fallin tvístæð fjárhús, garðahús eins og þau sem fengu viðgerð 1975. Tvær krær í hvoru húsi, hver kró um 1,3-1,5m breið og um 10m löng. Garðar voru um 80sm breiðir, grjóthlaðnir í streng eins og neðri hluti veggja og torf upp úr í flestum þeirra. Stórir steinar voru áberandi í hleðslunum/Ljósm.ABB-1999.

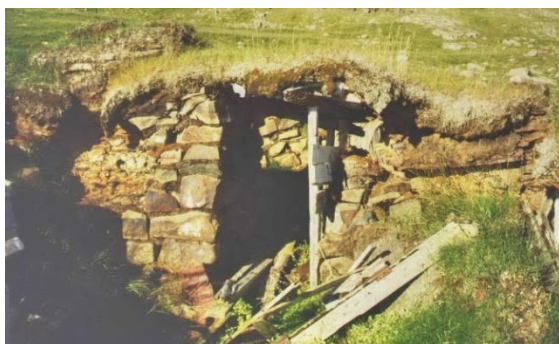
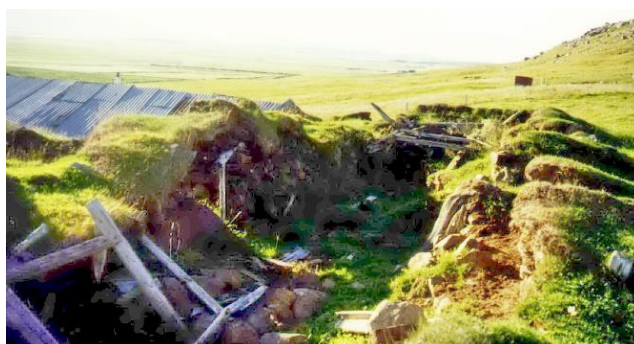
Mynd 184 sýnir tóftardyr á milli fjárhúsa og hlöðu. Á mynd 185 er horft til norðurs eftir hlöðunni sem var 17x2,7m að innanmáli /Ljósm.ABB-1999.

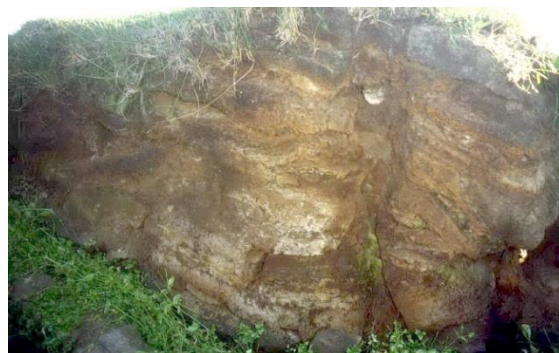
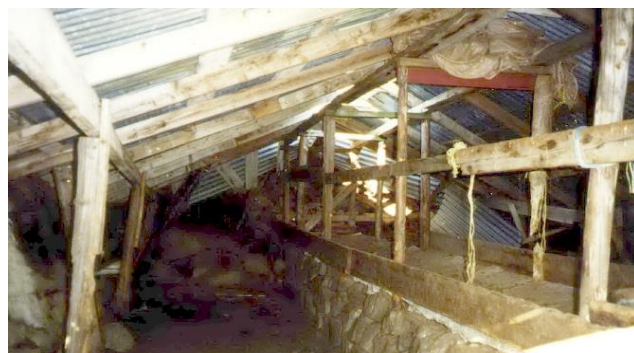
Í horni hlöðunnar var skorið úr hleðslum fyrir hornstoð (mynd 188). Efnismiklir hnausar einkenndu hleðsluna. Neðstu lög voru úr grjóti í streng. Hesthúsgarðinn (mynd 189) var hátt hlaðinn úr þurru grjóti/Ljósm.ABB-1999.

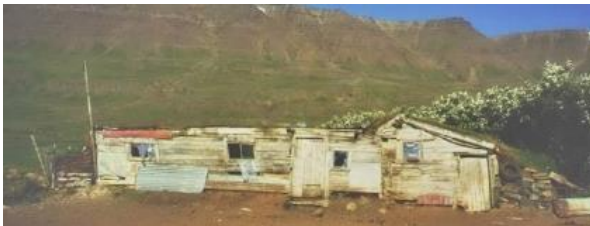
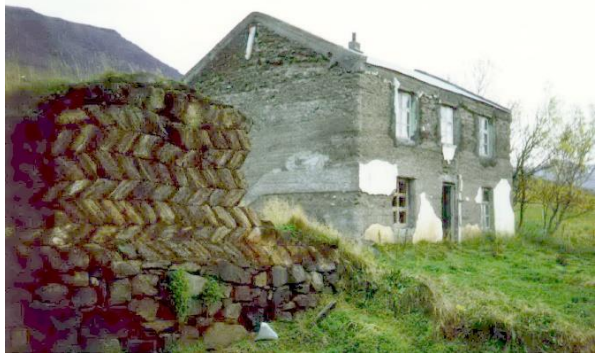
Norðan við hlöðuna (mynd 193), voru fjós og hesthús (mynd 192). Nyrst, lengst til vinstri, var fjós, syðst var hesthús. Framhliðin var úr timbri en aðrir hlutar úr torfi, grjóti og bárujárni. Pétur á Hjaltastöðum endurhlóð ýmsa hluta húsanna á búskaparárum sínum og var stöðugt að bæta í göt og uppgilda vegg/Ljósm.ABB-1999.

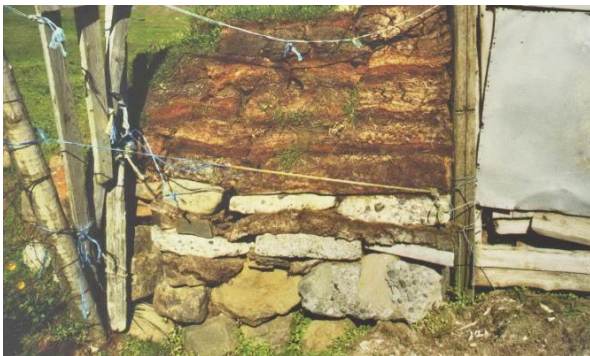
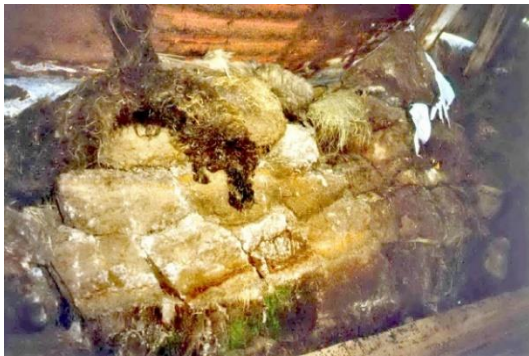
Í Hjaltastaðahúsum voru ýmsar tegundir hnausa. Í nyrsta gaflhlaði fjárhúsanna (mynd 194) voru stórir hornhnausar. Innanverðu á sama vegg var þeim hrúgað upp. Í neðstu lögum var hnaus og grjót á víxl/Ljósm.SS-1989.

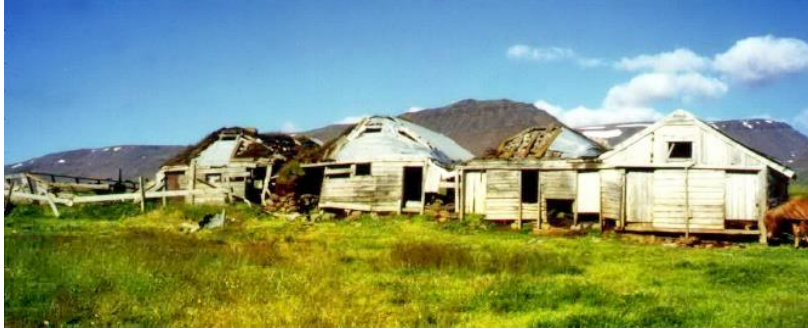
Mynd 196. Veggir fjárhúsanna voru hlaðnir með grjóti í streng í um meters hæð. Þar ofan á og upp úr var hlaðið með klömbruhnaus í streng/Ljósm.ABB-2000.

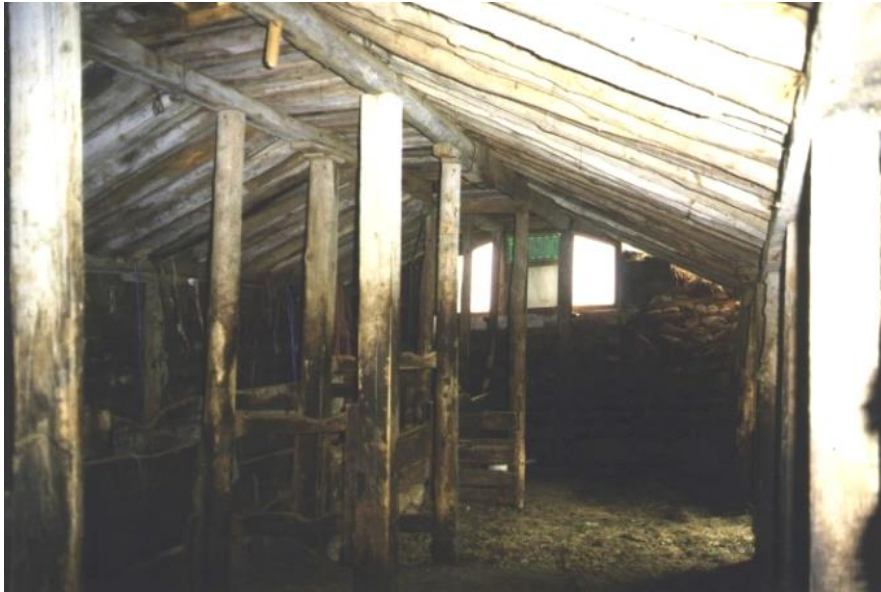
Mynd 199. Húsveggir voru hlaðnir úr grjóti í streng, bæði að innan og utan, nema efstu lögin sem voru strenghlaðin. Gott var að hafa grjót í fjósum og hesthúsveggjum til að verjast ágangi, hnoði og narti. Hross áttu til að naga torfið. Þetta var tvíása hús, þétt lagt röftum sem lágu frá lausholtum (syllum) sem útstoðir stóðu undir og upp á ása. Bil milli básanna markaðist af bilum á milli stoða undir innásam/Ljósm. SS-1989.

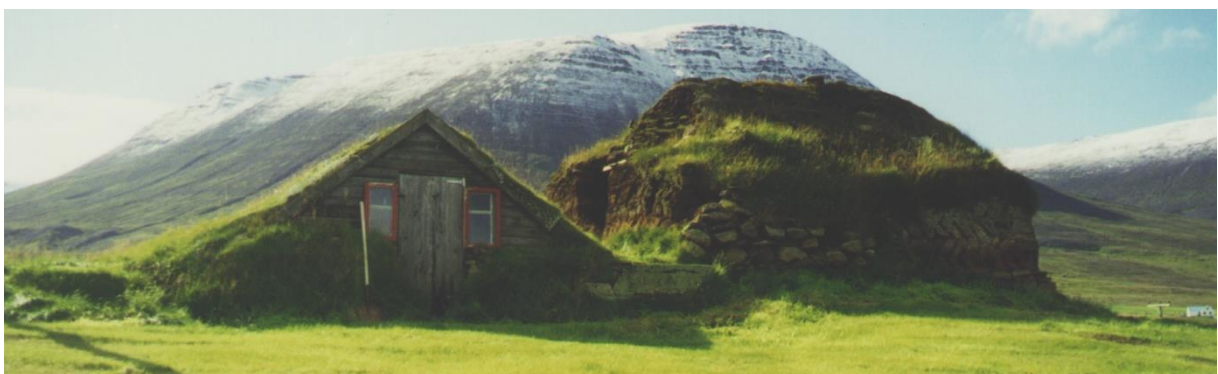
Mynd 200. Fjær á myndinni er hlóðaeldhúsið, nær er skemman. Eldhúsveggirnir voru marg uppgildaðir. Helm-ingur annars langveggjar var hlaðinn með grjóti í streng upp í miðjan vegg og upp úr með klömbru í streng. Á mótí var hlaðið með klömbruhnaus í streng frá grjótundirlagi og upp úr. Hinn langveggurinn var allur klömbruhlaðinn, nema neðstu þrjú lögin. Skemmuhleðslur voru á kafi í gróðri/Ljósm.ABB-1999.

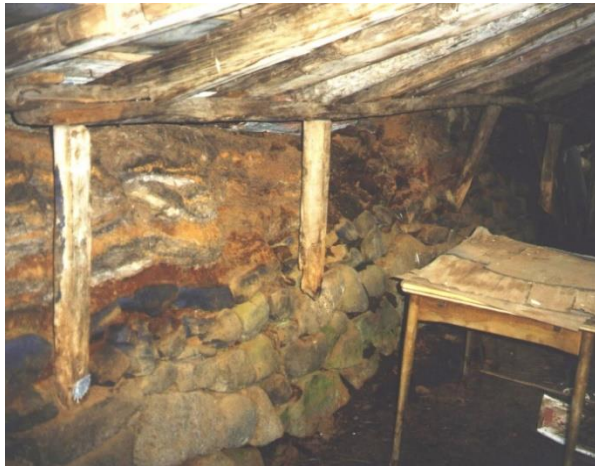
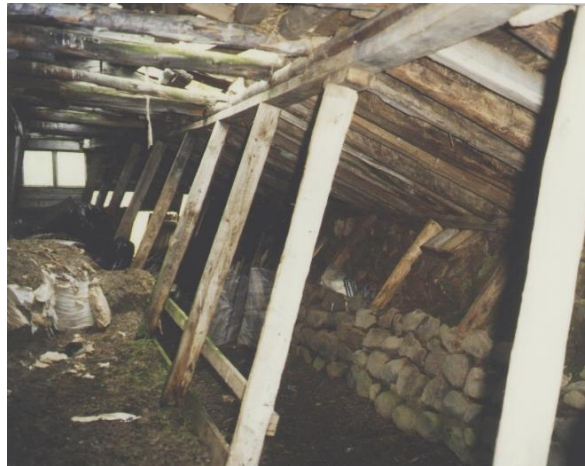
Mynd 201.

Húsið var tvíása garðahús og breiddin á milli ásanna var fullmikil. Garði var fyrir miðju húsi. Stoðir undir ásum stóðu á garðanum. Hálfstoðir undir lausholtum voru stubbar sem stóðu á grjóthleðslum í miðjum vegg. Þakið var byrjað að snarast þannig að stoðir lágu í þá áttina og eltu efri hluta veggjarins, sem var að gefa sig undan þrýstingnum. Veggirnir voru hlaðnir úr grjóti í streng upp í um 60sm hæð. Þar ofan á var strengjahleðsla úr roftorfi með stöku hnausum á öðrum vegg (Mynd 201) en klömbruhleðslu í streng á hinum (mynd 202). Þakraftar voru sverir og áreftið lagt fremur þétt þar ofan á og þó sást í nærtorfið. Sennilega hafa þakraftar legið á veggjunum áður. Hálfstoðir og lausholt gætu hafa verið sett í húsin eftir á sem björgunaraðgerð. Þakið hefur verið of þungt fyrir hleðslurnar/Ljósm.ABB-1999.

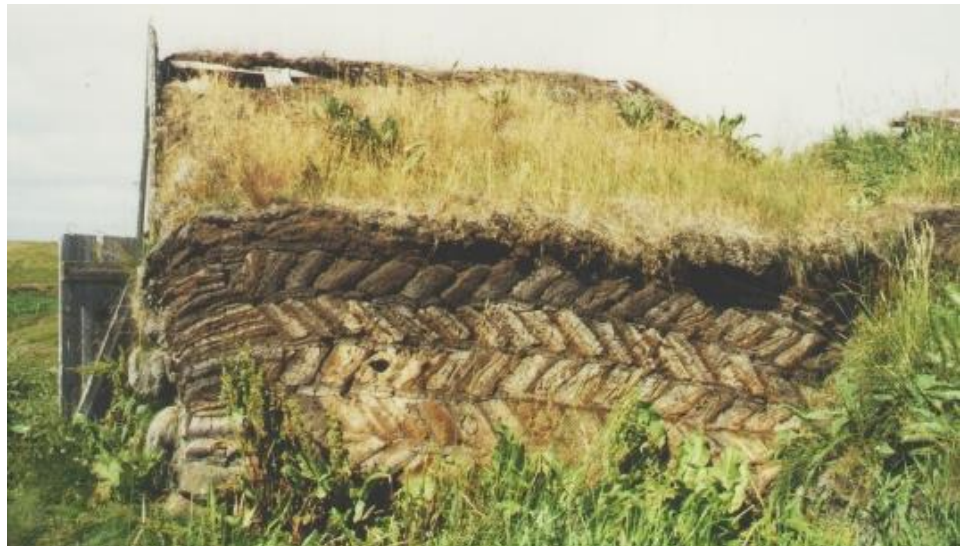
Mynd 206. Skemma hlaðin úr klömbruhnaus og streng og með voldugum hornhnausum á öllum hornum. Torfið var leirríkt, vel rætið og grjóthart. Í undirstöðum veggja voru tvö grjótlög, lögð í streng. Klambran var fremur stórt stungin. Á þaki hússins var húsapunktur og einstaka njóli sem hafði skotið rótum þar /Ljósm.ABB 1999.

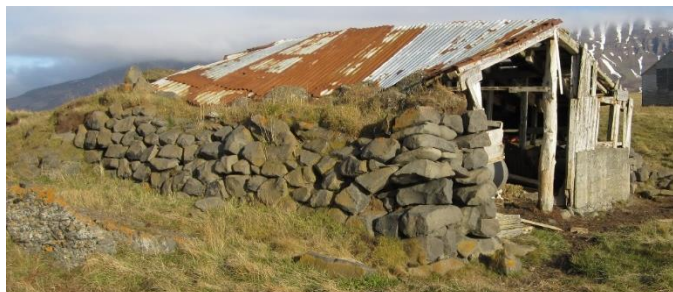
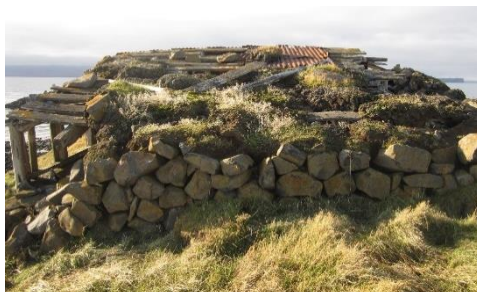
Mynd 207.

Veggir sjóbúðarinnar virtust hlaðnir úr þurru skriðugrjóti. Miðað við hvernig grjótið var farið að riðlast í hleðslunni voru veggirnir sennilega tvöfalt hlaðnir og fylltir upp með torfi og öðrum jarðvegi. Ekki er hægt að fullyrða um hvort grjótið hafi verið upphaflega bundið saman með streng eða torfum en hafi svo verið var allt torf á kápuhliðinni (ytri hlið) burtu veðrað fyrir löngu/Ljósm.BZ-2013.
