# *Fornleifaskráning vegna ljósleiðara og hitaveitu í Deildardal*

*Byggðasafn Skagfirðinga*

*2020/233*

**Verknúmer Minjastofnunar Íslands: 2357**

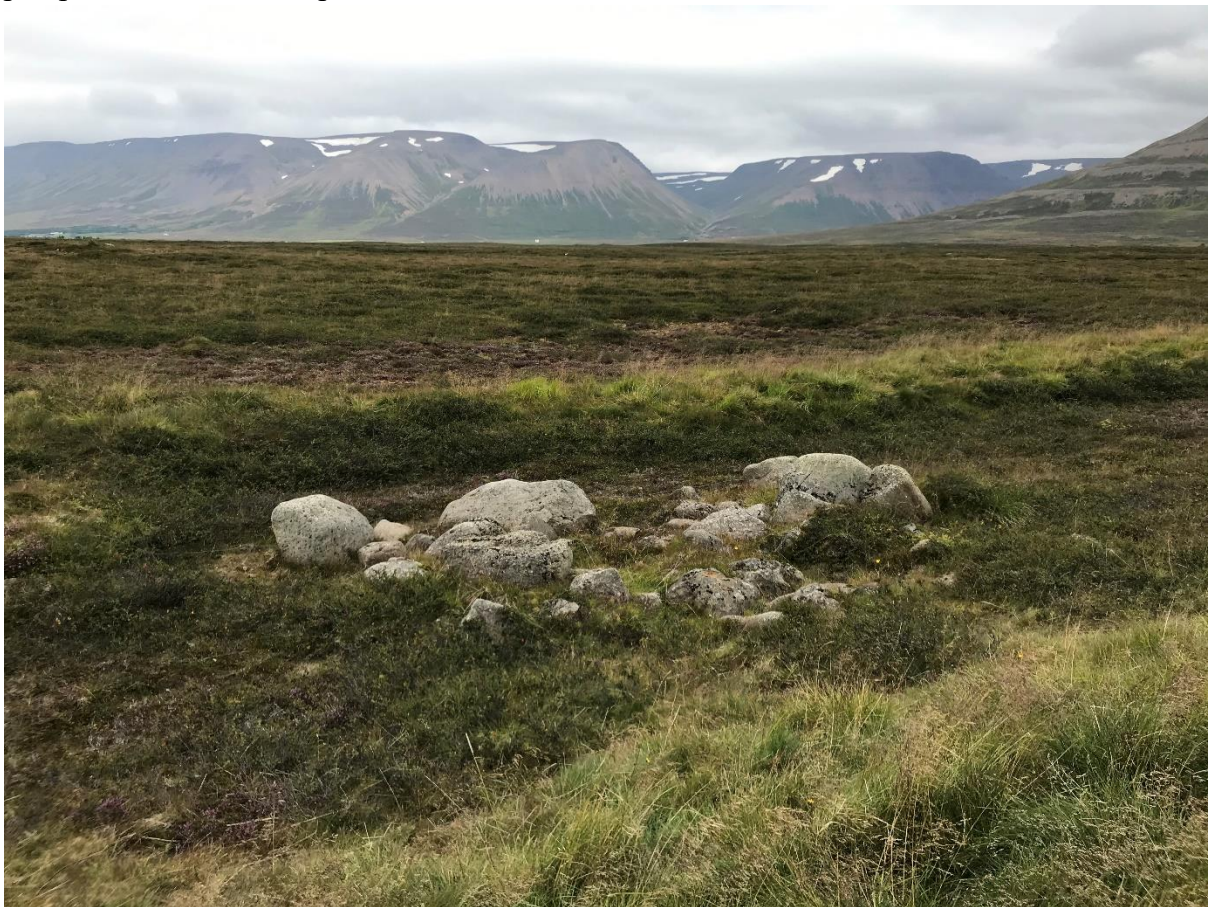
**Lýsing:** Mögulegt kumlið er sporöskjulaga steinnsetning. Það er um 10m langt frá austri til vesturs og um 6m breitt frá norðri til suðurs. Það gæti líka verið leifar staurastæða. Burtséð frá því, þá verður að forðast það.

*Mynd 1. Mögulegt kuml. Horft til norðausturs.*

**Hættumat:** **Mikil Hætta** - Fyrirhuguð lína fer beint í gegnum kumlið.

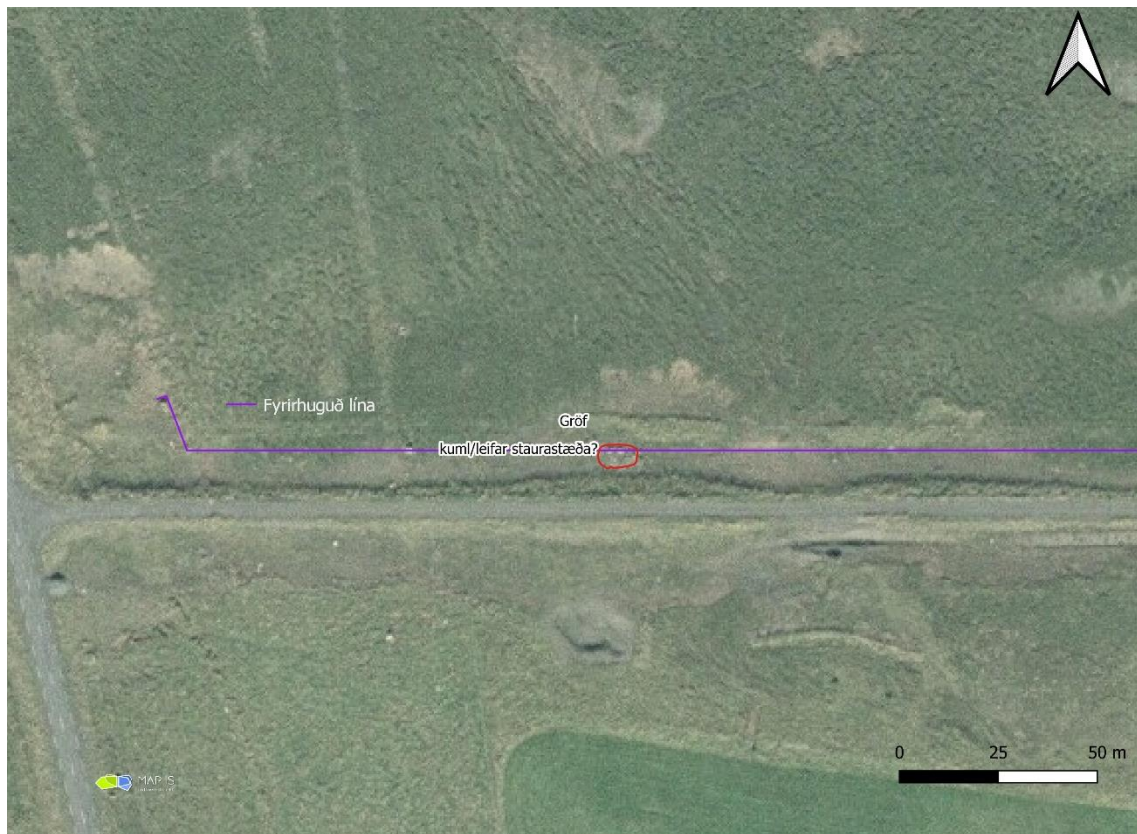
Mynd 2. Yfirlitsmynd sem sýnir afstöðu minja og línulagnar.

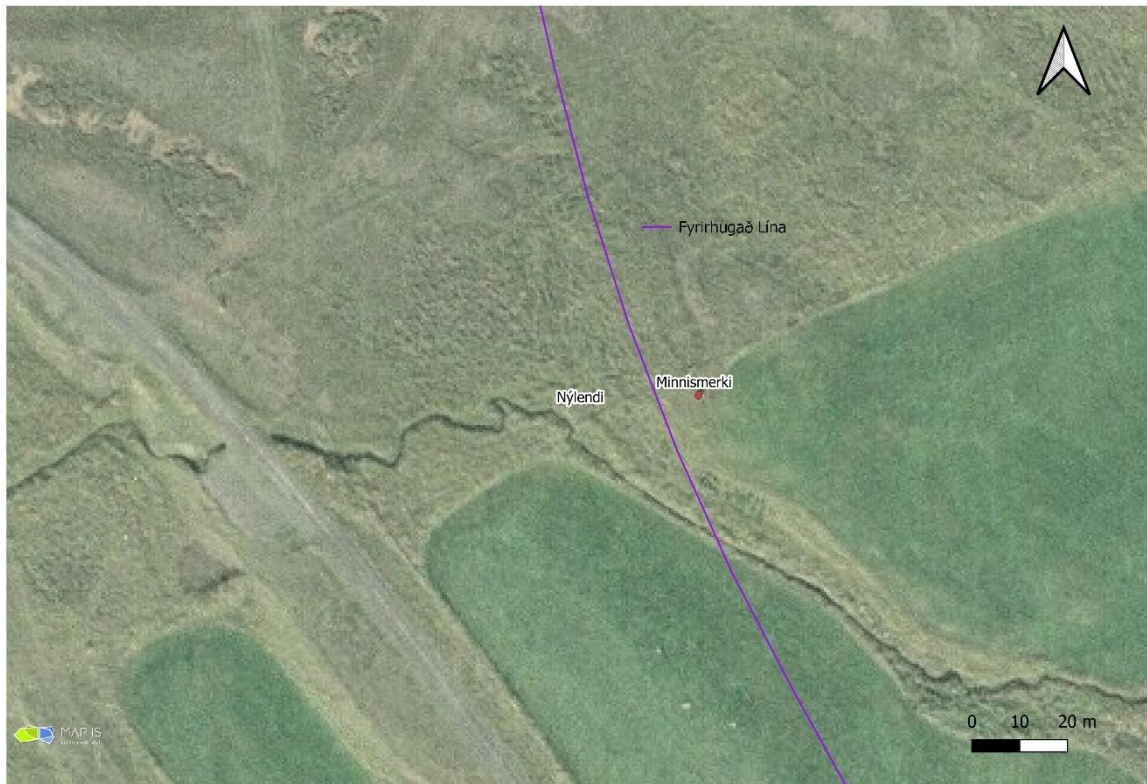
**Hættumat:** **Hætta** – Minnismerkið er um 8m austan við fyrirhugaða línuleið.

Mynd 3. Yfirlitsmynd sem sýnir afstöðu minja og línulagnar.

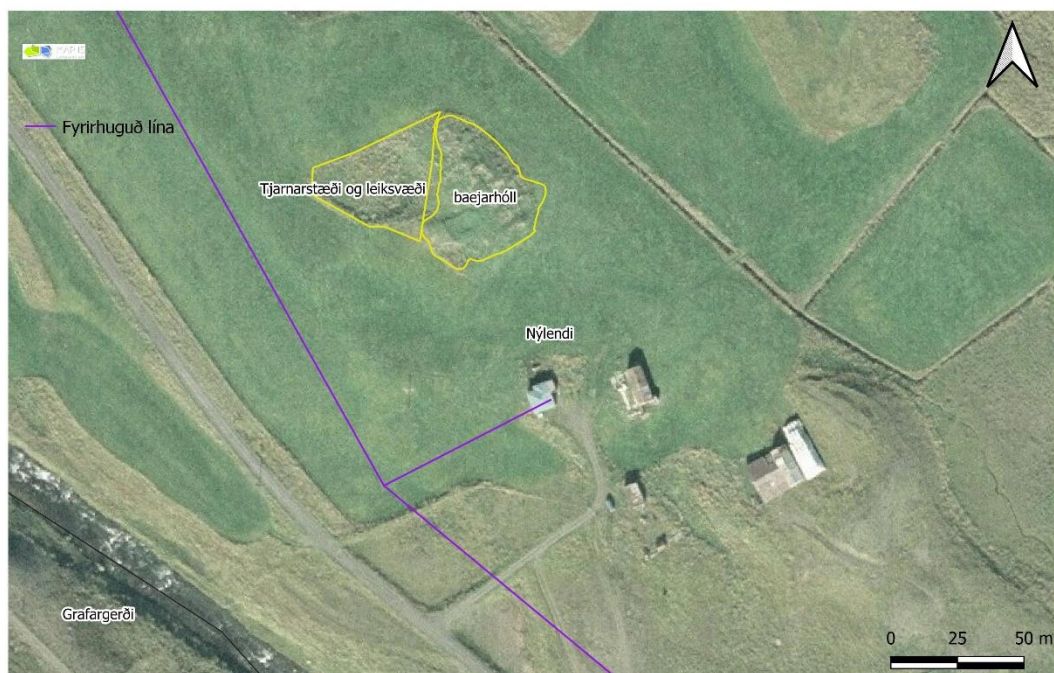
**Hættumat:** **Lítill Hætta** – Gamli bæjarhóllinn er um 55m austan við fyrirhugaða línuleið og tjararstæði/leiksvæði er um 30m autan við.

**Lýsing:** Bæjarhóllinn er óreglulegur að lögun um 55mx45m að stærð. Hann er nokkuð hár og í honum einhver veggjalög en nánari lögun var óglögg vegna mikils gróðurs. Í bæjarhúsaröðinni voru m.a. baðstofa, fjós, hesthús, hlóðaeldhús og skemma.<sup>4</sup> Línurnar verður plægður niður fast við þar sem greina má útmörk hólsins í sléttuðu túni.

Mynd 2. Yfirlitsmynd sem sýnir afstöðu minja og línulagnar.
