# VESTURDALUR Í SKAGAFIRÐI

## FORNLEIFASKRÁNING VEGNA LAGNINGAR RAFSTRENGS

ÁSTA HERMANNSDÓTTIR OG YLFA LEIFSDÓTTIR  
BYGGÐASAFN SKAGFIRÐINGA  
2025/292

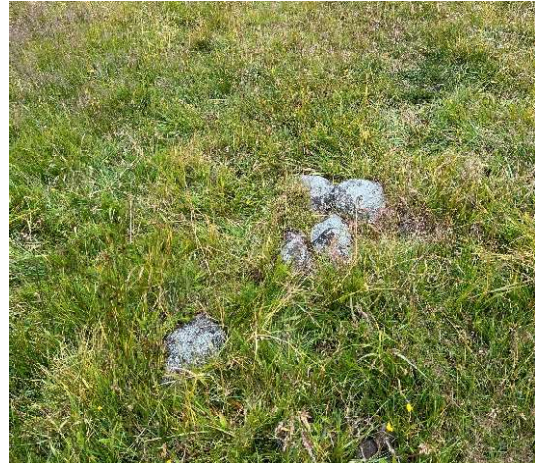
### Giljir-3317-1

Sex þokkalega stórir mosagrónir steinar sjást liggja saman á jörðinni, fimm þeirra eru í hnapp og mynda þríhyrning, um 50x40cm umfangs, en sjötti steinninn er rétt hjá. Steinarnir eru 10-20cm háir og umfangið á öllu svæðinu, að sjötta steininum meðtöldum er um 130x54cm. Hugsanlega er um náttúrulegt fyrirbæri að ræða eða grjóthreinsun.

Mynd 2. Steinalögn [3317-1], horft til norðvesturs.

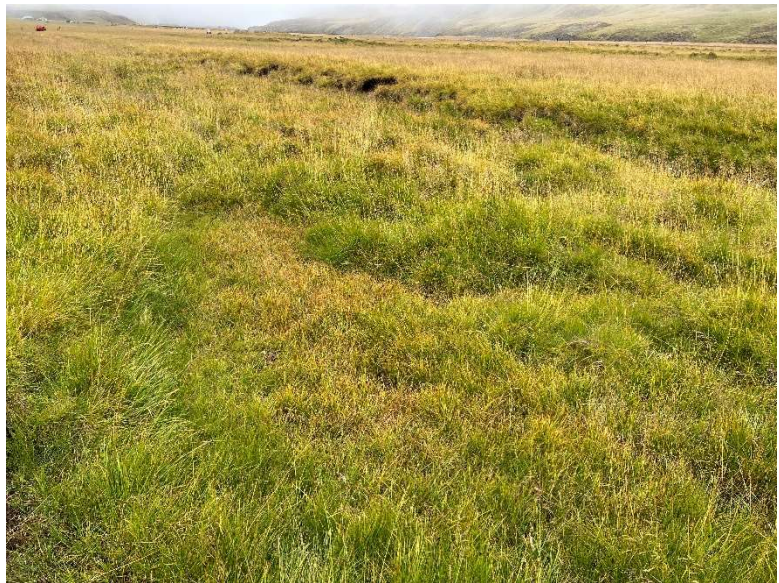
### Giljir-3317-2

Niðurgröfturinn er þurr, 6m langur og 1,5-4,2m breiður og 20-40cm djúpur. Sléttur í botninn og stingur þannig í stúf við nánasta umhverfi. Sennilega mógröf eða torftökustaður en það sést á stökum stað að hlaðið hefur verið undir girðingu sem er um 10m austur af niðurgreftinum. Hugsanlega hefur verið tekið torf í þá undirhleðslu hér.

Mynd 3. Niðurgröftur [3317-2], horft til suðurs.

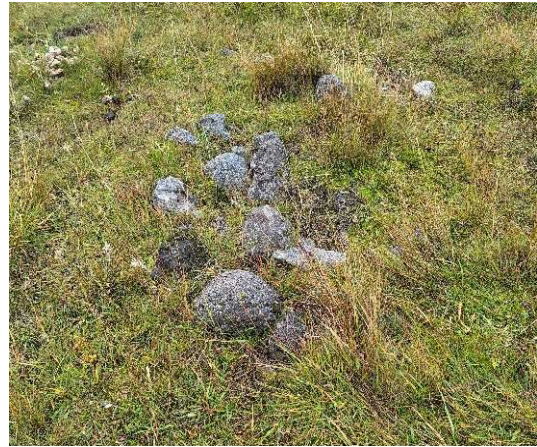
### Hof-3317-3

Steinarnir liggja í sívalri hleðslu, ytra byrði er 100x70cm að umfangi. Hleðsla á ystu röðinni nokkuð greinileg en steinarnir innan við eru meira í hrúgu. Mest um 20cm að hæð. Mögulega ungt, en þó mun mannvirkislegra en [3317-4].

Mynd 4. Steinalögn [3317-3].

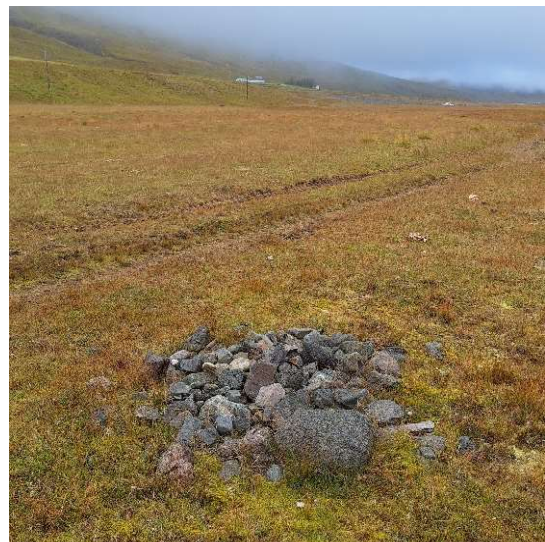
### Hof-3317-4

Þessi steinalögn er ekki eins greinilega hlaðin eins og steinalögn [3317-3], í henni er smærra grjót og ekki greinileg ytri hleðsla. Um 150x70cm að umfangi og sívöl í laginu. Hugsanlega er um einhvers konar grjóthreinsunarhrúgu að ræða. Mögulega ungt.

Mynd 5. Steinalögn [3317-4], horf til norðvesturs.

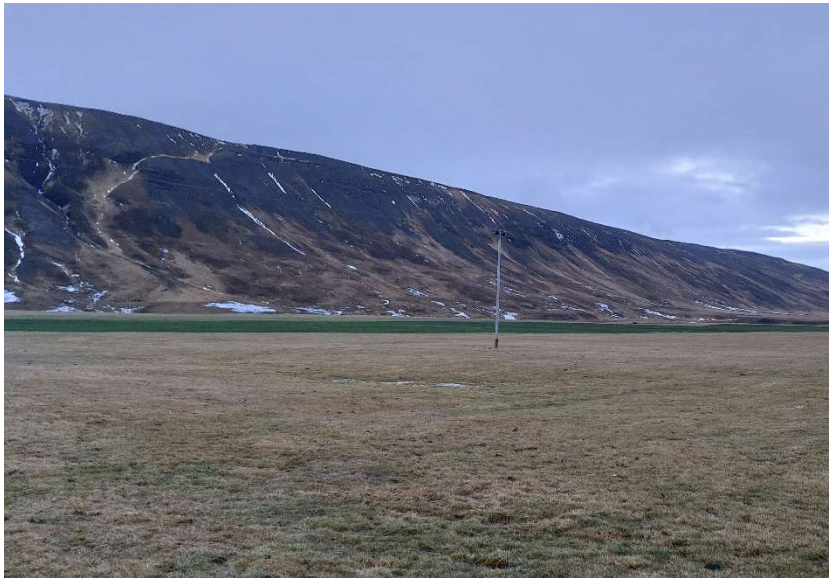
### Goðdalir-3317-5

Í túninu eru nokkrar dældir en þessi er stærri og dýpri. Þar sem hún er dýpst er hún ílöng og um 4x11m að umfangi en ystu mörk dældarinnar þar sem hún fjarar út til hliðanna er hún allt að 17m að umfangi og nokkuð hringlaga.

Hugsanlega hefur hér einhvern tímann verið mannvirki sem engar heimildir eru um í dag.

Mynd 6. Dæld [3317-5] sést fyrir miðri mynd í túninu. Horft til suðausturs.

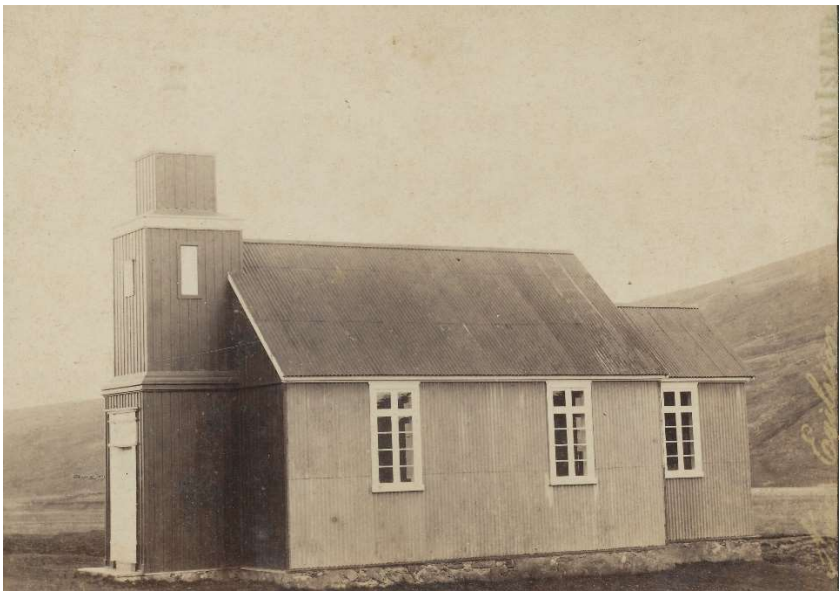
staðið inni í kirkjugarðinum líkt og hefð var fyrir. Kirkjunni var skipt í forkirkju með turni, kirkjuskip og kór og var með bárujárnsklæðningu á þaki og langhliðum. Innanmál aðalkirkjunnar var 11,5 álnir að lengd og 8,5 álnir að breidd. Stóð kirkjan til 28. desember 1903 þegar hún fauk í ofsaveðri. Var þá ný kirkja reist á sama stað úr viðum gömlu kirkjunnar og vígð árið 1904 (Margrét Hallgrímsdóttir og Jón Torfason 2005: 16-20). Er þessi yngri kirkja sú sama og nú stendur á Goðdölum, en árið 1994 var kirkjan endurbyggð að mestu og flutt á nýjan

Mynd 7. Goðdalakirkja, reist 1886, fauk í stormi árið 1903. Ljósmynd: Héraðsskjalasafn Skagfirðinga / Arnór Egilsson.

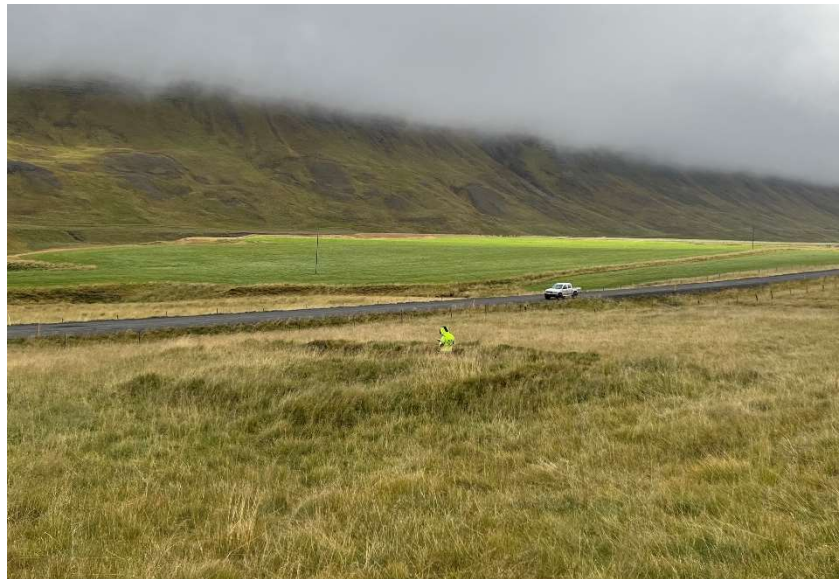
### Goðdalir-3317-7

Tóftin er stór og greinileg, hún er tvískipt, L-laga og snýr VSV-ANA. Tóftin er 17,7m löng og 6,1-11,7m breið. Hún er tvískipt, með eitt ferningslaga rými norðanvert og annað ílangt rými sunnanvert. Á tóftinni er op til austurs á austurgafli syðra rýmisins en ekki eru op á milli rýmanna tveggja. Syðra rýmið er líklega tvískipt en smá þrenging sést á því vestan við miðju. Tóftin er hlaðin úr torfi og það sést í grjóti í hleðslum í syðra rýminu en ekki því nyrðra, 7-8 umför hleðslu sjást í vesturvegg innanverðum. Veggir eru 40-80cm að hæð.

Mynd 8. Stekkurinn [3317-7], horft til suðausturs.

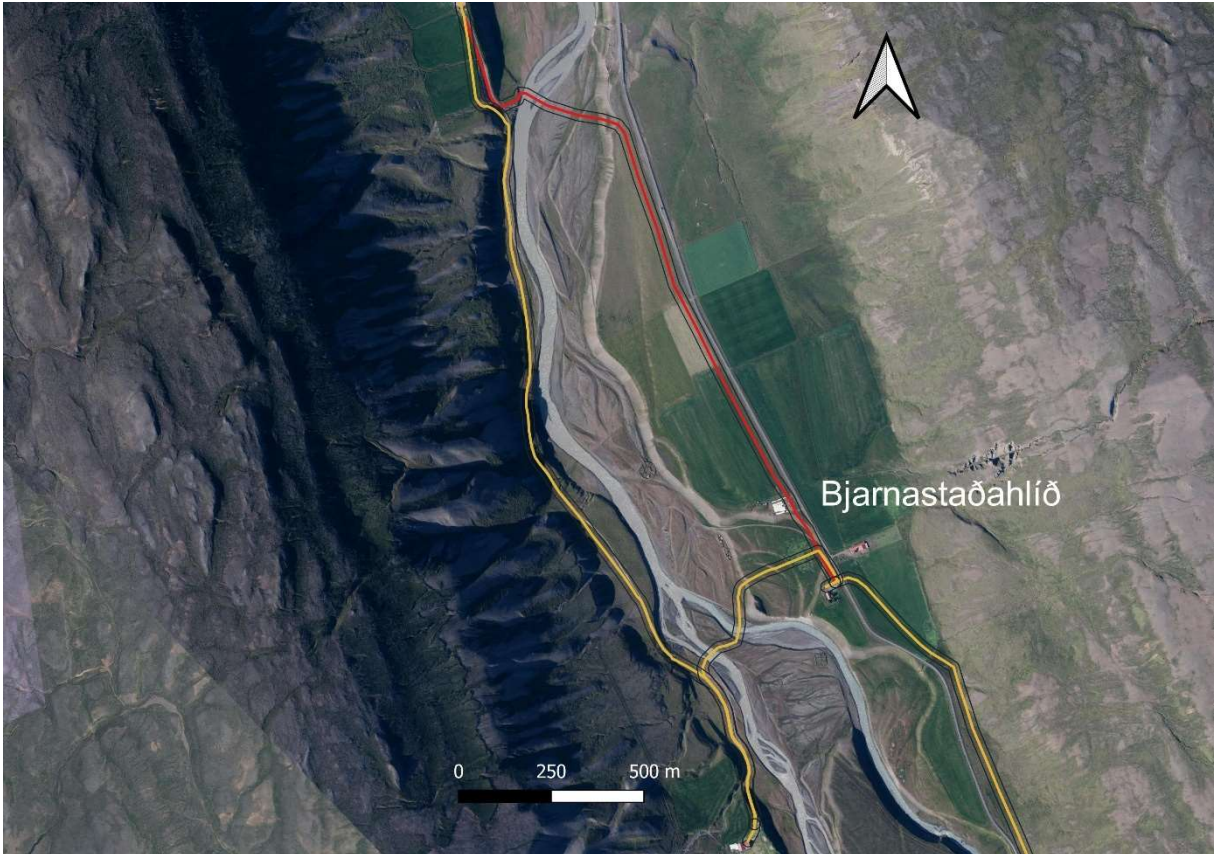
Leiðin fer fram og til baka norðan með heimreiðinni á um 10m kafla og beygir þá skarpt til norðvesturs og fylgir Skagafjarðarvegi vestanvert á um 100m kafla þar sem hún tekur krappa beygju til VSV yfir tún og fer síðan til suðurs yfir Vestari-Jökulsá.

Mynd 14. Gula línan sýnir viðbót/breytingu á strengleið sem einnig var skráð.
